**UNIVERSIDADE FEDERAL DO RIO GRANDE DO SUL  
ESCOLA DE ENGENHARIA  
DEPARTAMENTO DE ENGENHARIA CIVIL**

**IMPERMEABILIZAÇÃO COM COMPÓSITO DE FASE  
MATRIZ DE POLIÉSTER E FASE DISPERSA DE FIBRA DE  
VIDRO: ANÁLISE DE PONTOS CRÍTICOS**

Porto Alegre  
julho 2013

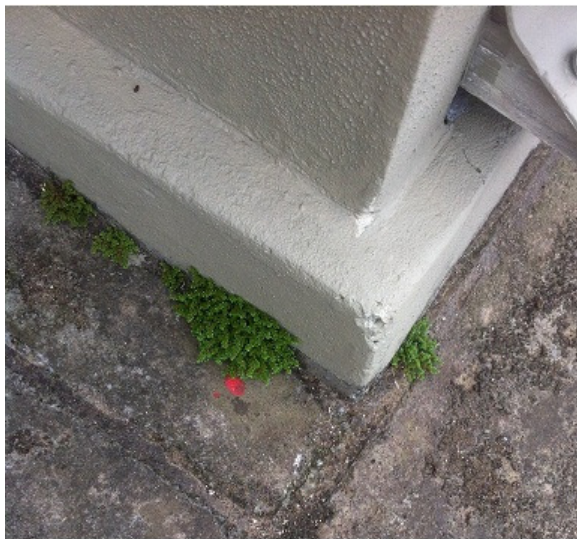
Além do longo período de utilização do sistema com manta asfáltica, inicialmente aplicado na área, ter causado seu desgaste, alguns outros agentes também podem ter sido responsáveis por sua perda de capacidade impermeabilizante. A seguir, na figura 5, pode-se verificar o crescimento de pequenas vegetações na laje de cobertura, ocasionados pela presença de água empoçada ou infiltrada na superfície. Essas vegetações, como se sabe, possuem raízes, que são extremamente prejudiciais a esse tipo de sistema impermeabilizante, já que exercem força contra a película, podendo ocasionar seu rompimento.

Figura 5 – Crescimento de vegetação decorrente da presença de umidade

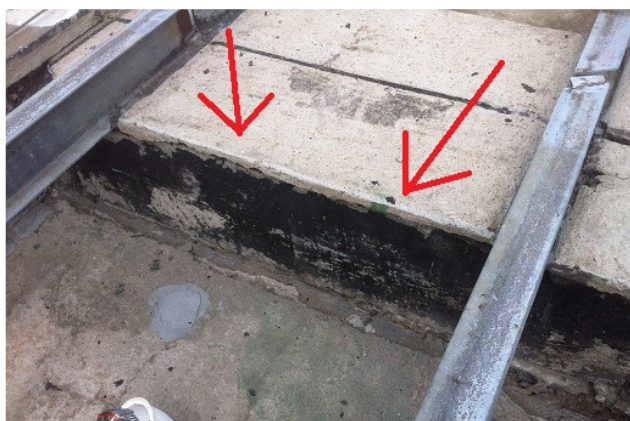
Além disso, em diversos locais, foi possível verificar o desgaste da estrutura composta pela laje de cobertura e seu entorno. Em alguns casos, esse desgaste causava a exposição da impermeabilização com manta asfáltica às intempéries, acelerando a degradação da mesma e, também, a necessidade de sua substituição. Na figura 6, pode-se observar uma superfície vertical com reboco completamente descolado, expondo a impermeabilização ao ambiente.

Figura 6 – Reboco descolado causando o aparecimento da impermeabilização

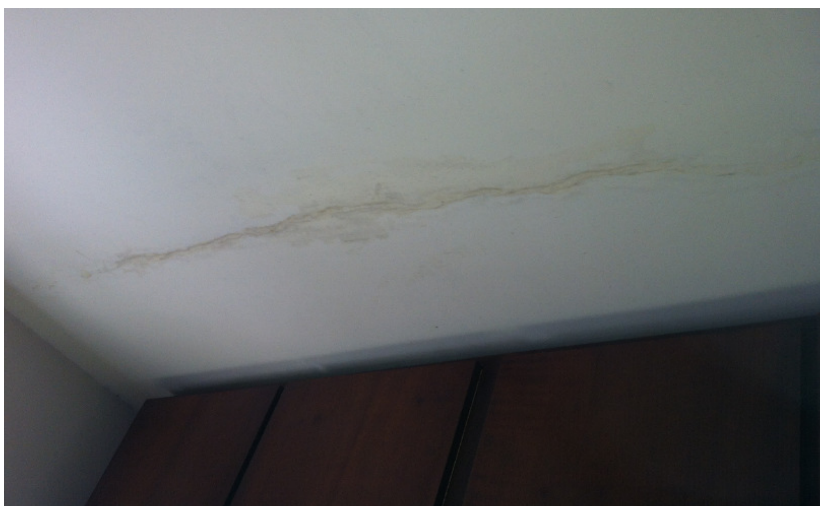
Assim como nas outras obras acompanhadas, o local foi impermeabilizado no momento de sua construção, há vinte anos, mas, agora, foram constatados problemas de infiltração. É importante ressaltar que as impermeabilizações têm uma vida útil determinada, ou seja, possuem prazo de validade e que um período de vinte anos, geralmente, é o máximo que um sistema impermeabilizante pode resistir sem perder sua função. Na figura 9, pode ser observada uma manifestação patológica que identifica a ocorrência de infiltração. Essa imagem é do teto de um quarto, localizado logo abaixo de um encontro do terraço com uma parede, no qual se imaginou estarem acontecendo as infiltrações. De acordo com o proprietário, em momentos de chuva torrencial, podem-se observar goteiras.

Figura 9 – Manifestação patológica ocasionada por infiltração

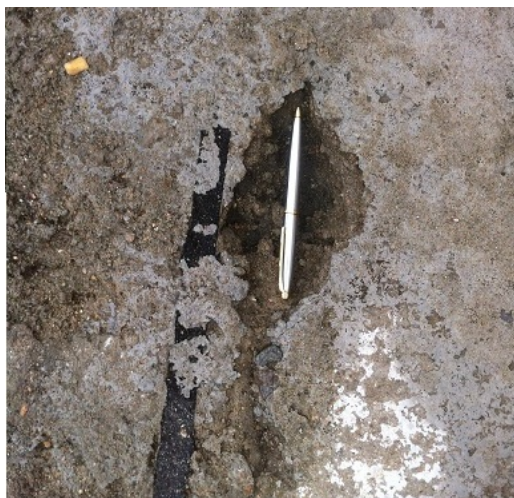
Figura 10 – Falha a ser regularizada na laje de cobertura da Edificação A

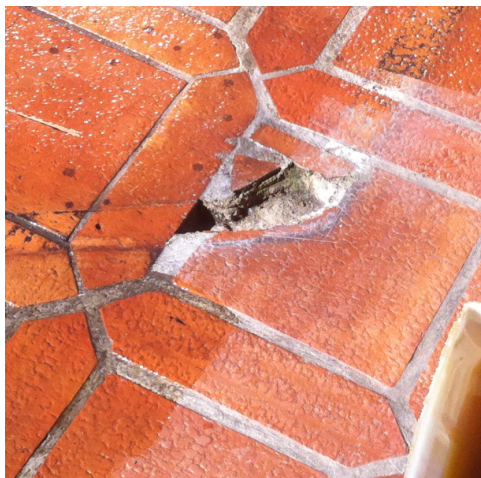
Já na Edificação C, apesar da idade do prédio, a quantidade de espaços vazios e falhas era bem menor, quando comparada à Edificação A. Além de uma pequena diferença de idade, o desgaste menor da Edificação C pode ser explicado, principalmente, pelo revestimento cerâmico da superfície, em oposição à superfície não revestida da outra edificação, que sofre mais com a exposição ao clima. Por essa menor quantidade de falhas, a equipe de execução optou por regularizar esses pontos com a própria resina poliéster, que tem uma cura mais rápida, diminuindo o tempo de espera necessário para continuar a execução. Na figura 11, pode ser observado um desses espaços abertos a serem regularizados.

Figura 11 – Vazio a ser regularizado na superfície da Edificação C

Deve-se frisar que essa medida só pode ser adotada quando as falhas forem pontuais, como na Edificação C, pois, do contrário, ter-se-ia um consumo muito alto de resina, que tem um custo superior ao da pasta de cimento. Portanto, em superfícies muito desgastadas, essa prática não é recomendada.

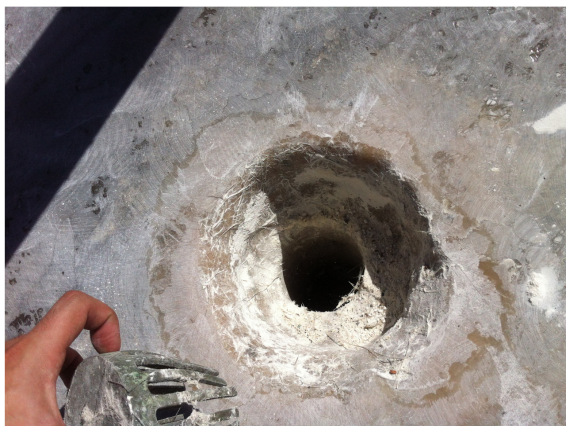
Na figura 20, pode-se observar o detalhe de rebaixo no entorno da tubulação do ralo, em um desses pontos na Edificação A, em que a tubulação se encerrava no nível da laje e, não, do piso. Assim, sem o rebaixo, a água poderia escorrer no desnível entre o piso e a tubulação, facilitando a ocorrência de infiltração na interface da mesma com a laje.

Figura 20 – Rebaixo do entorno de ralo

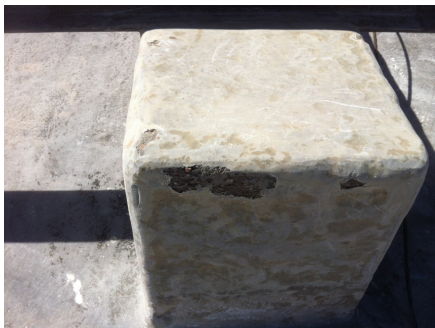
Os principais pontos negativos dessa solução consistem nas concentrações de tensões geradas pelas mudanças sucessivas de plano, sendo que as mesmas ocorrem em ângulos de noventa graus, que são bastante críticos. Por essa razão, deve ser executado um reforço especial, possivelmente com fio *roving*, processado com auxílio de máquina especial e lançado sobre uma camada de resina poliéster. Na Edificação A, de acordo com o chefe da equipe de execução, esse reforço não foi executado. Acredita-se que a falha na impermeabilização, vista na figura 30, pode ser um resultado da ausência desse material.

Figura 30 – Falha na impermeabilização em mudança de plano

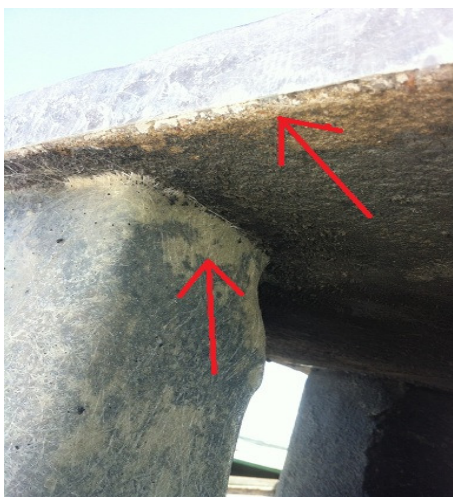
Outro problema observado na execução do sistema, na Edificação A, foi a descontinuidade da aplicação em pontos cruciais para preservação da capacidade impermeabilizante da película. Sabe-se que a água não se desprende facilmente da superfície sem o auxílio de alguma estrutura especial, como uma pingadeira, por exemplo. Nos casos em que não se tem qualquer estrutura auxiliar, como as coberturas de chaminés ou tampas de caixas d'água de concreto, o

Figura 31 – Descontinuidade do sistema em face inferior de estrutura

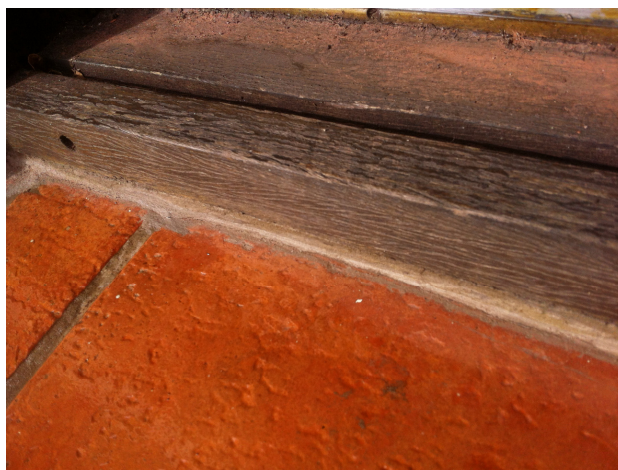
Essa foi a solução utilizada nas soleiras da Edificação C, como a da figura 34. Porém, analisando a imagem, depara-se com um novo problema referente ao cumprimento do desnível mínimo. Com o revestimento da soleira, em madeira, foi constatada a diferença de cotas de seis centímetros. Por outro lado, com a retirada dessa soleira para a execução, assume-se que o desnível verdadeiro é menor que o anterior, com a soleira. Essa medida é, na verdade, a diferença entre a face inferior da soleira e o piso. Portanto, resolve-se um problema e outro é criado.

Figura 34 – Desnível pequeno de soleira para embutimento sob a mesma

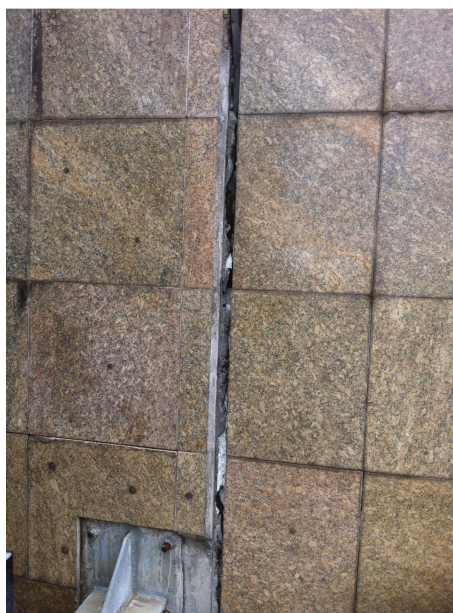
Figura 40 – Junta de dilatação com material de vedação desgastado
