**UNIVERSIDADE FEDERAL DO RIO GRANDE DO SUL
ESCOLA DE ENGENHARIA
DEPARTAMENTO DE ENGENHARIA CIVIL**

**SISTEMA DE MONITORAMENTO DE QUALIDADE COM O
APOIO DA TECNOLOGIA DA INFORMAÇÃO: UMA
AVALIAÇÃO DA SUA UTILIDADE PARA OBTENÇÃO DE
CONFORMIDADE PELO MÉTODO DE BERR (2010)**

Porto Alegre
dezembro 2012

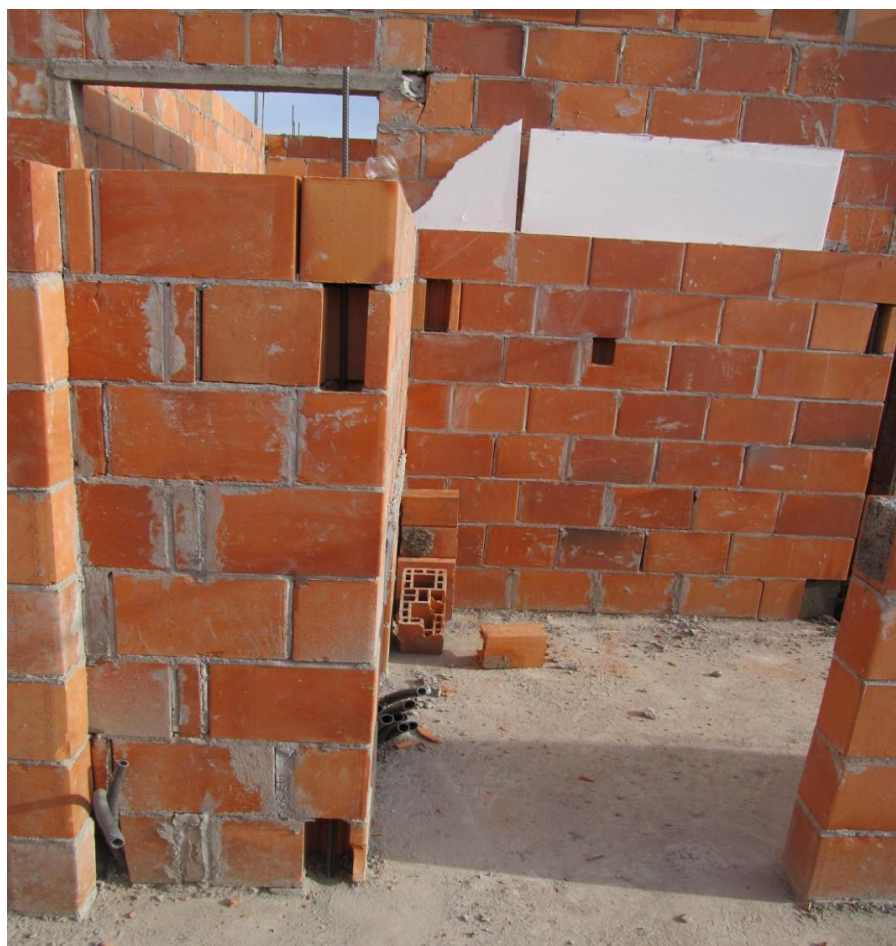
O primeiro grupo apresentou os itens de coleta que obtiveram a nota máxima de aproveitamento. A figura 7 mostra duas situações positivas, a abertura de janelas de inspeção do graute – como exige a norma técnica de alvenaria estrutural – e a utilização de máquinas cortadoras para fazer as janelas de inspeções e as esperas para caixas de elétrica. Ao apresentar este grupo, buscou-se elogiar certas soluções encontradas pelos gestores da obra e exaltar a importância da correta execução do serviço.

Figura 7 – Janelas de inspeção e corte com máquina

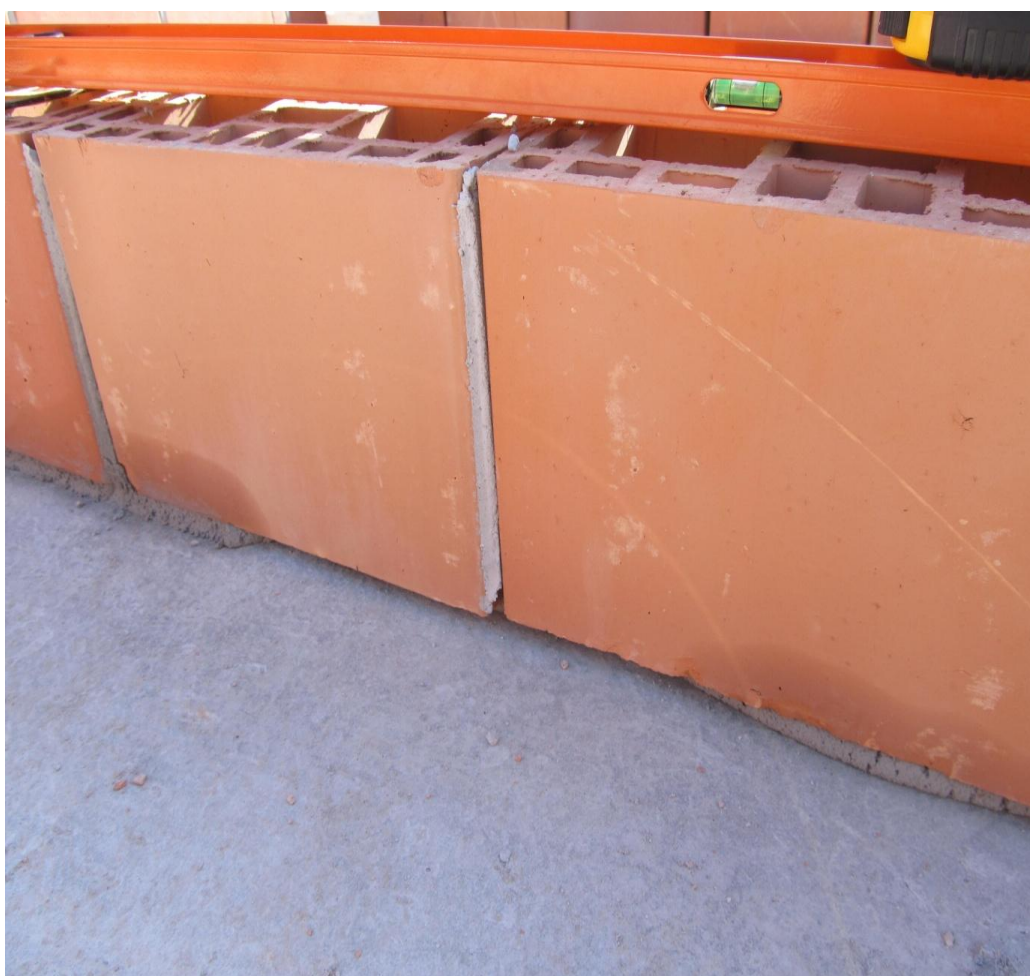
Durante o grupo seguinte – com aproveitamento acima de 50% e abaixo de 100% – foram apresentadas quatro fotos, tendo pontos positivos e negativos. A figura 8 apresenta um incorreto assentamento de primeira fiada, no qual não há o total espalhamento da base inferior

Figura 8 – Falha no assentamento da primeira fiada

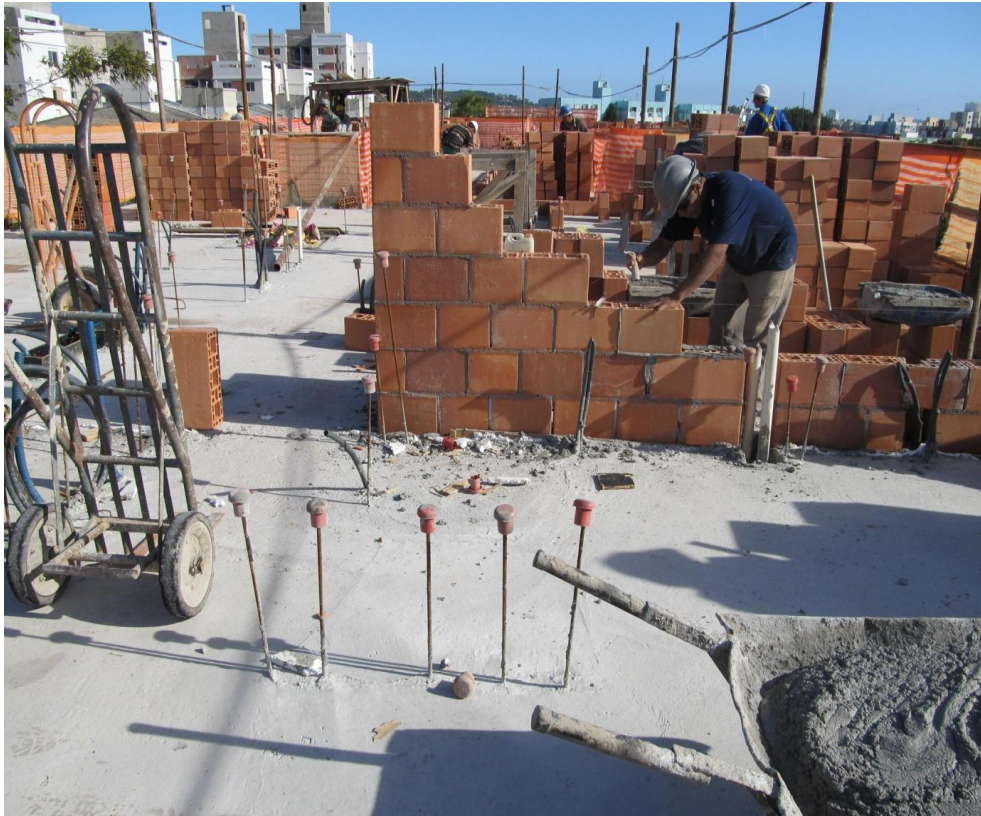
do bloco. As figuras 9 e 10 mostram, respectivamente, um bom exemplo e um mau exemplo nas amarrações das contrafiadas executadas. Quando questionados sobre a não execução do castelinho, o engenheiro assegurou que foi feita uma compensação estrutural para a situação em questão. A última foto apresentada (figura 11) mostra um ponto que foi positivo na figura 5 como um ponto negativo. Esta foto mostra que nem todos os cortes para esperas de caixas elétricas foram realizados com máquina cortadora, o que pode causar perdas estruturais no bloco assentado.

Figura 9 – Construção correta do castelinho nas amarrações de contrafiadas

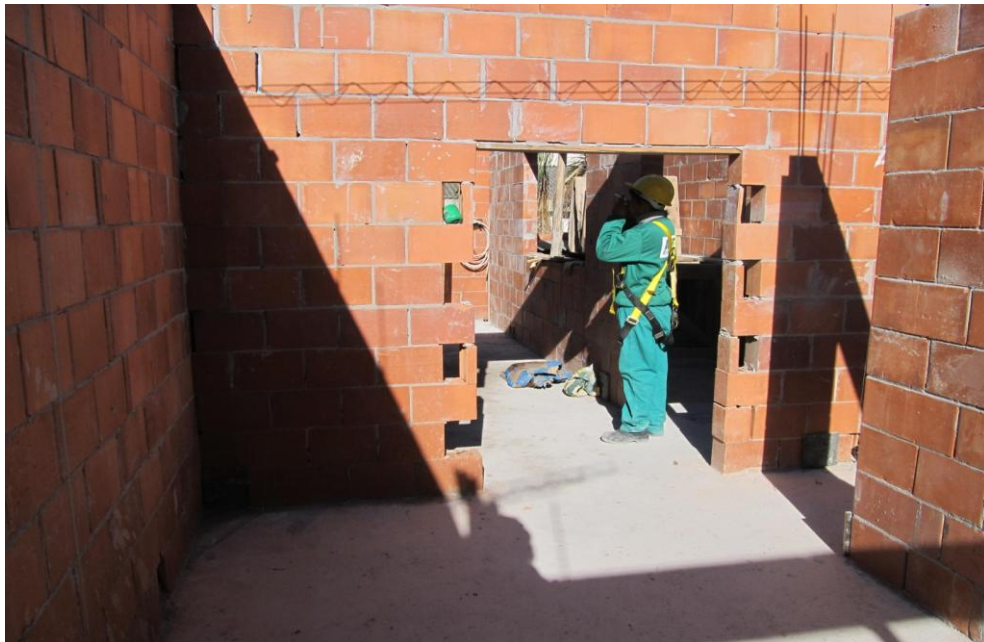
Figura 10 – Construção incorreta de amarrações de contrafiadas

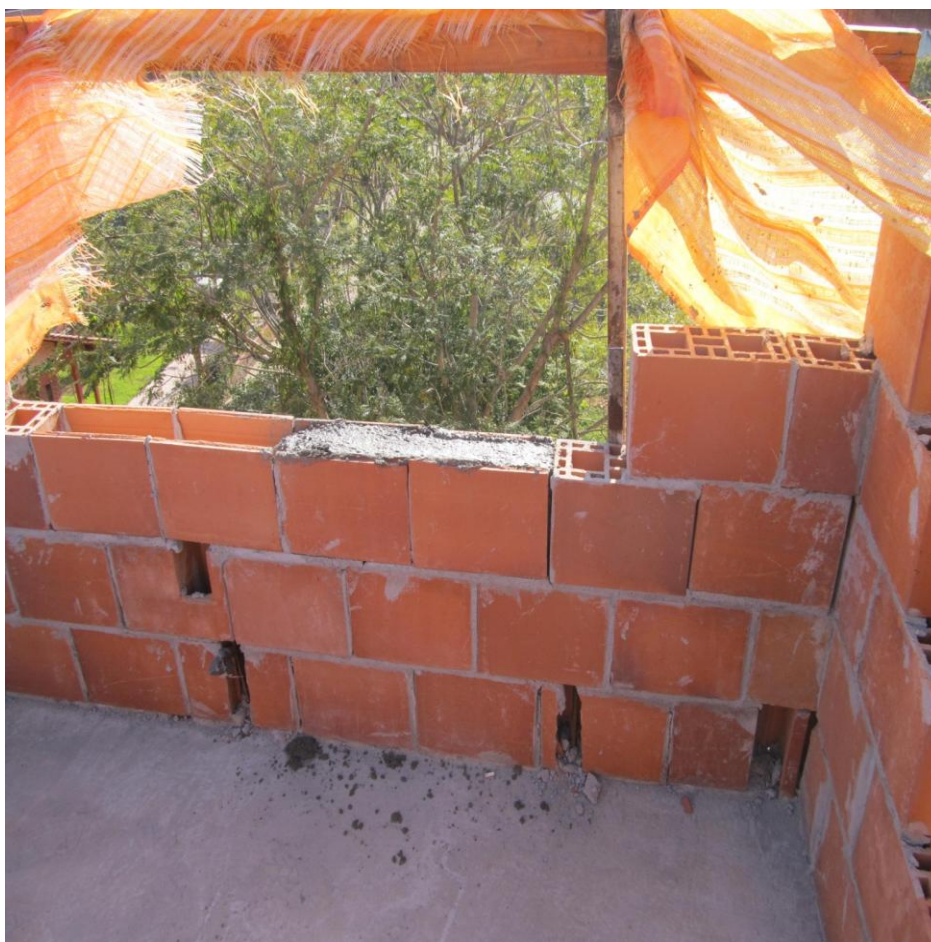
Figura 11 – Falta de uso de máquina cortadora

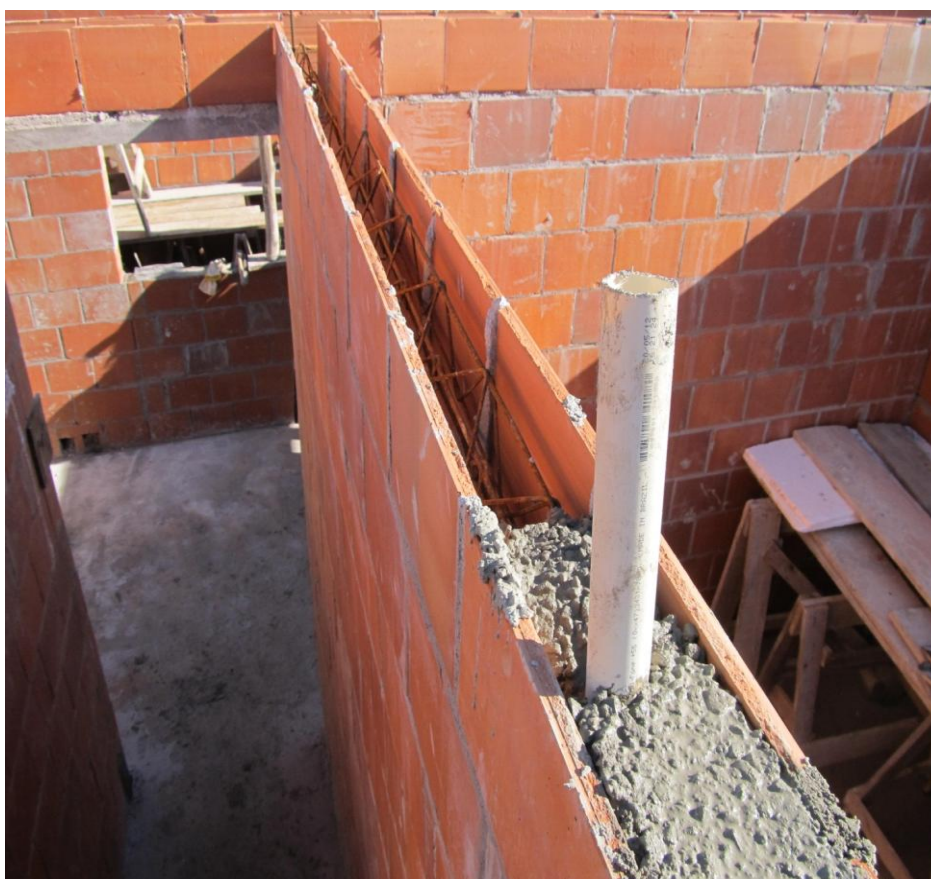
O segundo e terceiro item deste grupo se referem à limpeza e ao umedecimento de blocos e barras metálicas para assentamento e graute dos mesmos, respectivamente. Foi discutida a necessidade de divulgar entre os operários a importância destes itens, e o quanto o umedecimento ajuda a evitar a perda de água da argamassa. A figura 12 ilustra a falta de umidade dos blocos canaletas durante o grauteamento.

Figura 12 – Falha no umedecimento das treliças e blocos canaletas

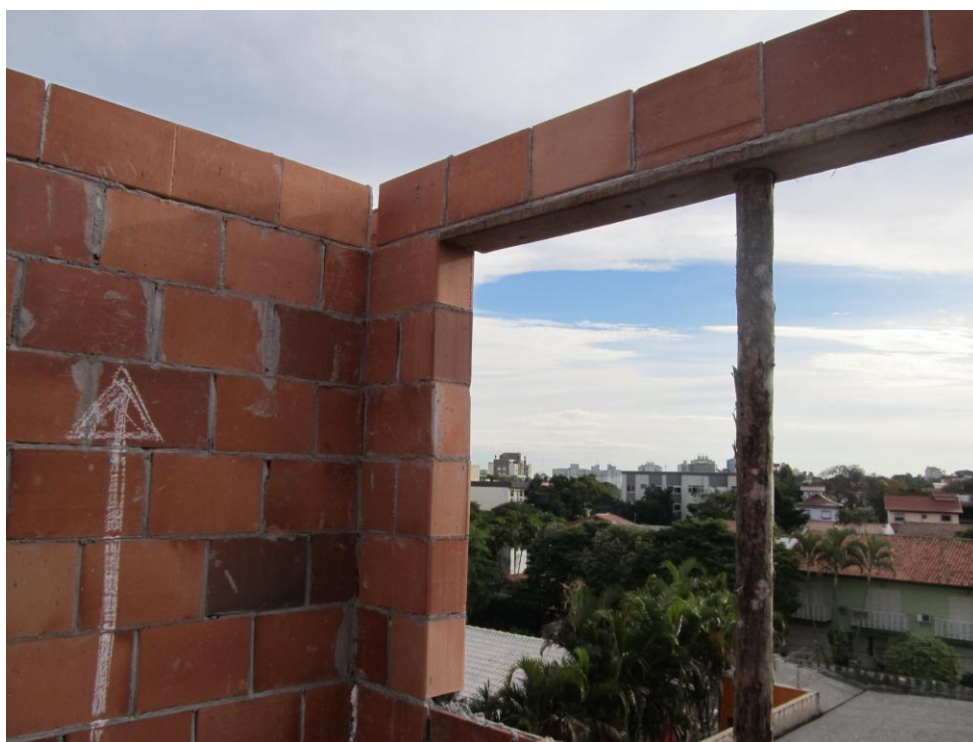
O quarto item menciona ao uso de gabaritos para as janelas durante o assentamento dos blocos. Porém, o uso de gabaritos também é descartado pela empresa, por política interna. Segundo o engenheiro, os diretores da mesma acreditam que a sucata gerada por isso é muito

grande. Entretanto, o uso de gabaritos é fortemente aconselhável, inclusive este material é reutilizável, porém falta na empresa uma política de reaproveitamento do gabarito. A figura 13 mostra como é feita a espera para as janelas durante a elevação da alvenaria, com o uso improvisado e inadequado de apenas pedaços de madeira que não dão o suporte necessário para alvenaria.

Figura 13 – Falta do uso correto de gabarito

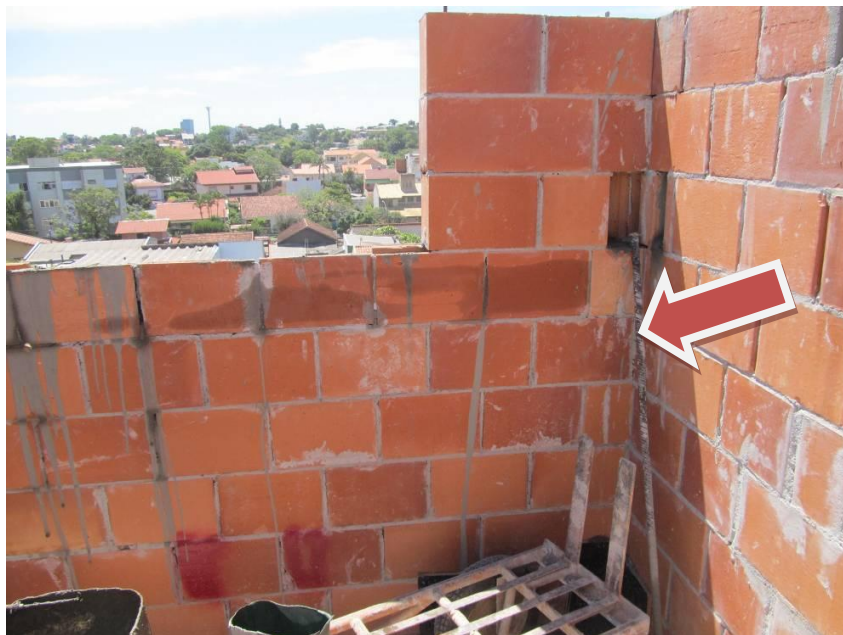
O último item atingiu a nota zero durante as coletas, e cita o adensamento do graute vertical. Durante a coleta deste item, foi observado que os operários utilizavam a própria haste da armadura para fazer o adensamento, o que de acordo com a norma técnica de alvenaria estrutural não é permitido. Este item é de extrema importância para o funcionamento estrutural, foi levado para a apresentação que o adensamento incorreto pode ocasionar falhas no concreto, como o aparecimento de bicheiras, que podem vir a causar perda estrutural e por sua vez por em risco toda a estrutura do empreendimento. Para a possível solução deste item foi questionado sobre a existência ou não de uma haste metálica externa a alvenaria para execução dessa atividade, além da conscientização dos operários em conjunto com uma maior cobrança da equipe de engenharia.

Figura 20 – Utilização de haste metálica para adensamento de graute vertical
