**UNIVERSIDADE FEDERAL DO RIO GRANDE DO SUL
ESCOLA DE ENGENHARIA
DEPARTAMENTO DE ENGENHARIA CIVIL**

**ALVENARIA DE VEDAÇÃO:
RECOMENDAÇÕES PARA A RACIONALIZAÇÃO DOS
PROCESSOS NA OBRA ESTUDADA**

Porto Alegre
dezembro 2012

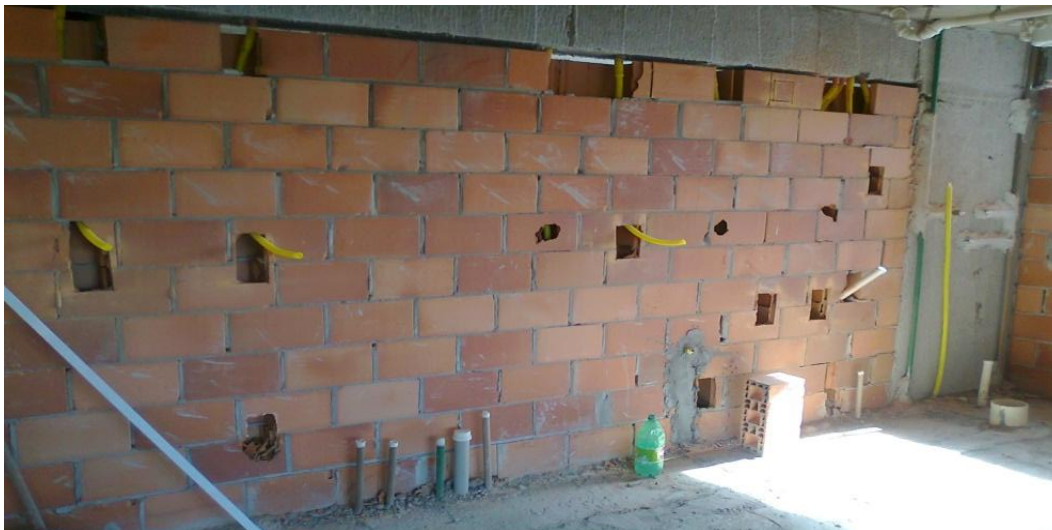
Um dos erros encontrados foi com relação ao posicionamento dos pontos de energia das tomadas e interruptores inseridos na alvenaria. O projeto de alvenaria de vedação previa que os pontos se localizassem a 30 centímetros acima do piso para pontos mais baixos, e 110 centímetros para os pontos mais altos. No projeto constava que esses pontos se localizariam exatamente no centro de um bloco, evitando a necessidade de cortes no meio das fiadas. Porém, foi desconsiderada a espessura do contrapiso no projeto, o que alterou a execução destes pontos em 5 centímetros, gerando a necessidade de cortes no meio da fiada. Este detalhe resultava em uma dificuldade maior ao operário que deveria realizar os cortes, pois além dos blocos ele deveria cortar a fiada de argamassa. Muitas vezes esse corte ficava maior do que o necessário, e gerava uma grande quantidade de material de descarte, além de atraso na atividade e a necessidade de preencher os vazios que não eram preenchidos pelas caixas com argamassa, atrasando assim também o processo de revestimento. Na figura 9 mostra as consequências deste erro, que foi presente em toda a obra.

Figura 9 – erro de projeto de alvenaria de vedação para inserção de caixas para instalações elétricas

O que deveria ter sido previsto era a espessura do contrapiso no projeto de alvenaria de vedação, para que as caixas de energia fossem inseridas no meio do bloco, evitando esse problema. Para diminuir as perdas assim como aumentar a produtividade, uma das recomendações seria estabelecer uma central, onde seria feito o corte necessário nos blocos, inserir a caixa e posteriormente transportada até o local de execução. Outra prática possível para esta atividade seria a execução do corte com o uso de uma serra copo, com o uso também de caixas de embutir de forma circular que se adaptariam ao corte. Como alternativa, esta mais racional, seria o uso de blocos especiais que já viessem vasados da fábrica para o embutimento da caixa.

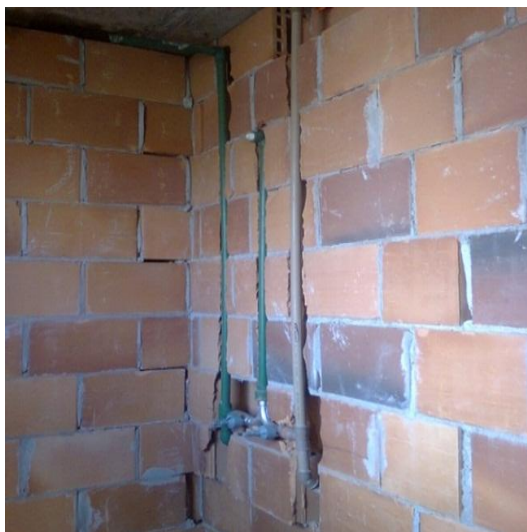
Para a colocação da tubulação dos chuveiros, incluindo também o misturador, eram feitos cortes nos blocos da parede dos banheiros com o uso de um martelo e ponteira, prática comum em alvenaria realizada em blocos com furos horizontais. Posteriormente, eram inseridas estas instalações e fixadas com argamassa. Esta prática foi adotada em todos os banheiros da obra, gerando quebra de blocos além de um tempo de execução desnecessário. A figura 10 mostra as instalações inseridas na parede do banheiro.

Figura 10 – inserção das instalações do chuveiro

Uma recomendação para esse detalhe seria a elevação de uma parede com espessura menor no local onde era instalada essa tubulação, e posteriormente fossem fixadas, evitando assim os cortes que eram feitos. Essa alternativa é viável, visto que na própria obra existiam blocos de 14 centímetros de espessura, enquanto que os outros blocos possuíam 19 centímetros, o que permite inserir essas instalações. Outra alternativa seria o embutimento destas instalações em *shafts*, o que evitaria também a necessidade de cortes.

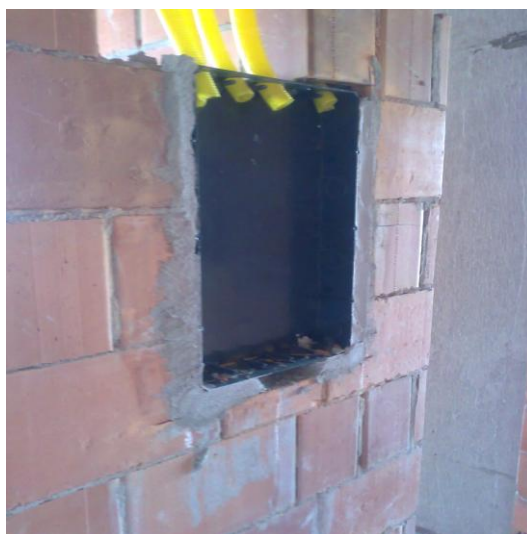
Tante no projeto como na bibliografia, é recomendado que todos os itens devem adaptar-se à modulação prevista no projeto. Na obra, os quadros gerais da instalação elétrica não foram escolhidos pensando desta maneira. Os resultados são o corte dos blocos, e o uso de adaptações que dificultam a execução, levando a um maior tempo e desperdício de materiais. Estes quadros foram adotados em todos os apartamentos da obra analisada. A figura 11 mostra este problema.

Figura 11 – quadros gerais das instalações elétricas não adaptados à modulação

A recomendação então seria adotar um quadro de distribuição com dimensões compatíveis com a modulação da alvenaria, como na figura 12, que apesar de se tratar de alvenaria de blocos de concreto, possui a mesma modulação da alvenaria de blocos cerâmicos. Com essa prática, evitam-se os cortes e a colocação deste componente fica facilitada.

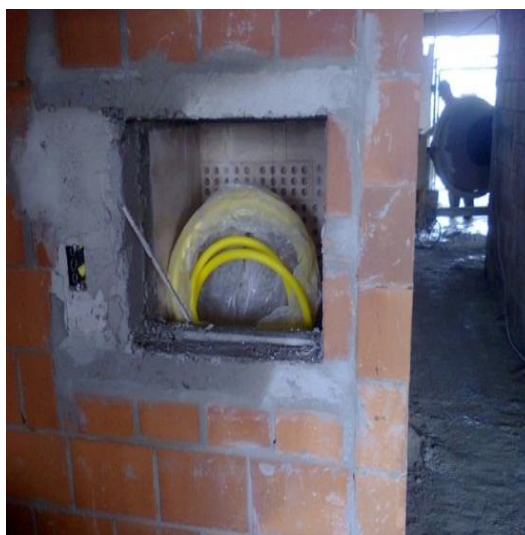
Outro erro com relação a elementos que não se adequavam à modulação da alvenaria foram as churrasqueiras colocadas na obra. Foram utilizadas churrasqueiras pré-moldadas, para que ocorresse maior agilidade na execução. Porém, pelo fato de possuir dimensões que diferiam da modulação dos blocos, além de mais uma caixa de energia que se localizava no meio da fiada dos blocos, o serviço era dificultado. Eram usados blocos compensadores e muitas vezes os operários realizavam cortes nos blocos para obter um bloco semelhante. A figura 13 mostra a churrasqueira e os problemas causados pela modulação diferente da alvenaria de vedação.

Figura 13 – problemas de modulação na churrasqueira

Levando em conta que 4 em cada 6 apartamentos possuíam churrasqueira, esse problema foi relevante. O que poderia ter sido adotada era a colocação de uma peça pré-moldada para a frente da churrasqueira que se adaptasse à modulação.

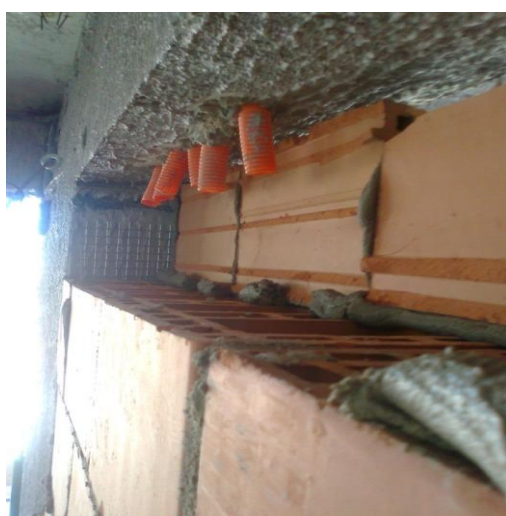
até as caixas de energia e após isso, é feita a ligação. O problema ocorre que, para realizar esta última fiada, são feitos cortes nos blocos, de modo que separe as faces do bloco, para serem assentadas. Os blocos não funcionam muito bem nesse processo de corte, pela fragilidade do bloco utilizado, sendo necessárias várias tentativas até que se obtivesse somente a face, e, além disso, as faces não ficam bem sustentadas no assentamento pelo fato da área de apoio na argamassa de assentamento ser reduzida. As figuras 14 e 15 mostram respectivamente a alternativa não racional adotada na obra e as faces dos blocos que se destacavam das paredes.

Figura 14 – alternativa adotada na obra para a ligação dos eletrodutos das instalações elétricas

A alternativa sugerida para este detalhe seria a da colocação de blocos canaleta no formato de “U”, sendo assentados da maneira que sua maior dimensão ficasse na vertical, permitindo que a ligação dos eletrodutos fossem feitas sem a necessidades de cortes nos blocos e garantindo uma melhor fixação desta última fiada da alvenaria.

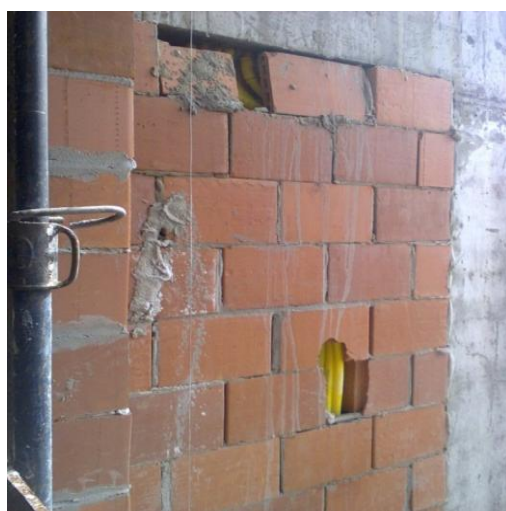
Figura 15 – faces dos blocos que se destacavam das paredes

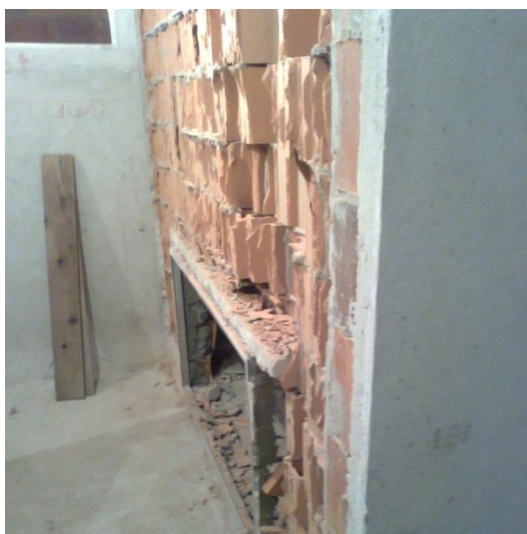
Houve um problema no projeto arquitetônico quanto às medidas mínimas exigidas pela legislação de prevenção contra incêndios do município de Porto Alegre, que refletiu no projeto de alvenaria de vedação. A largura mínima exigida por esta legislação na área da escada próxima à ventilação da mesma é de 109 centímetros. Porém, somente após a vistoria pelo corpo de bombeiros, verificou-se a largura na obra era de 102 centímetros. A solução foi diminuir a espessura da parede através do corte dos blocos, gerando grande quantidade de material de descarte além de serviço desnecessário. Mesmo com essa medida, foi necessário derrubar estas paredes, pois a verga acima do vão da ventilação não permitia essa medida corretiva. Esta prática foi adotada nos seis pavimentos que já haviam sido executados, agravando ainda mais as consequências citadas anteriormente. A figura 16 mostra a parede após os cortes na tentativa da adaptação.

Figura 16 – correção de erro do projeto arquitetônico

Este erro originou-se já no projeto arquitetônico do edifício, então é importante que o mesmo, além de se adequar o máximo possível a uma modulação mais eficiente, seja compatível com a legislação em vigor, evitando assim transtornos posteriormente como neste caso que se refletiram na alvenaria de vedação.

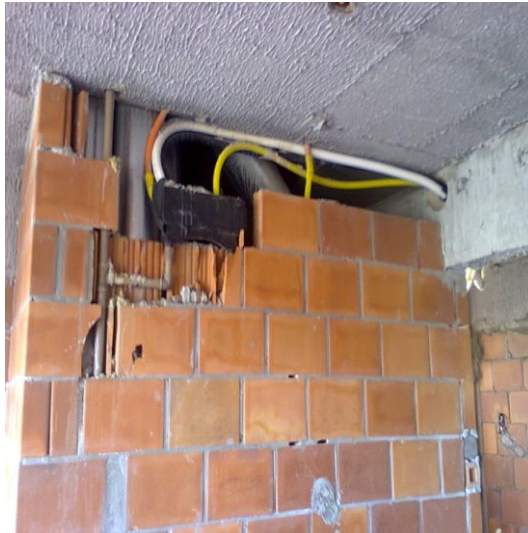
A empresa adotou a prática de já fixar esperas para a instalação do ar-condicionado tipo *split*, a fim de evitar um trabalho maior para os clientes. Porém, não foi feito um trabalho mais específico no sentido de evitar quebras neste processo de embutir as esperas. Não foi pensado na modulação desta espera, e o resultado foi a realização de muitas adaptações que ocorreram nos blocos. Foram feitos diversos cortes desnecessários nos blocos, além da utilização de material de descarte para completar a vedação ao redor da espera do ar condicionado. Isso causou uma parede de superfície irregular, de espessura muito variável, causando problemas na execução e desempenho no revestimento destas paredes, além da diminuição das dimensões internas do apartamento conforme o projeto arquitetônico. A figura 17 mostra a espera antes de a vedação ser completada.

Figura 17 – espera do ar-condicionado tipo *split* sem a vedação completa

Seria recomendável a elaboração de um projeto, assim como determina a bibliografia para casos de detalhes específicos. Além disso, para facilitar a execução, deveria ter sido prevista uma espera para o ar-condicionado que se adaptasse melhor a modulação, e, quanto à vedação, ao invés do uso de material de descarte seria aconselhável utilização de blocos canaleta que cobririam a tubulação e a alimentação do ar-condicionado. Na prumada próxima à janela, o ideal seria ter previsto na modulação um bloco de forma que os mesmos itens passassem no interior das células, sem a necessidade de corte.

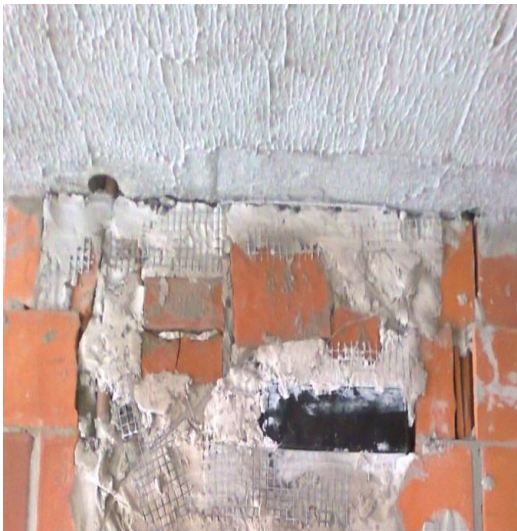
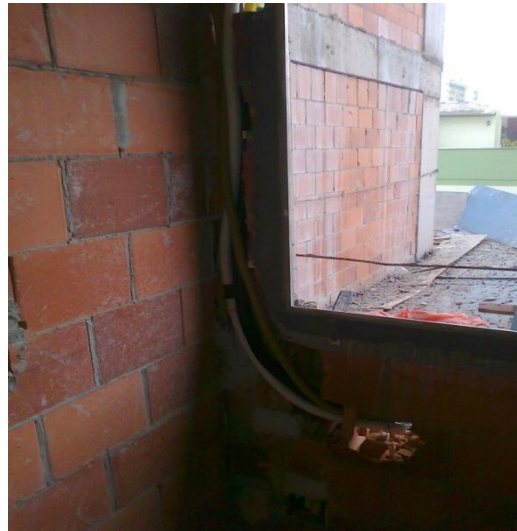
A figura 18 mostra a espera após ser completada a vedação, com o uso de diversos materiais de descarte não previstos em projeto e os cortes demandados pelos cabos de energia e de tubulação de água do ar-condicionado junto à janela da cozinha do apartamento.

Figura 18 – (a) material de descarte usado para a vedação;
(b) cortes junto à janela da cozinha

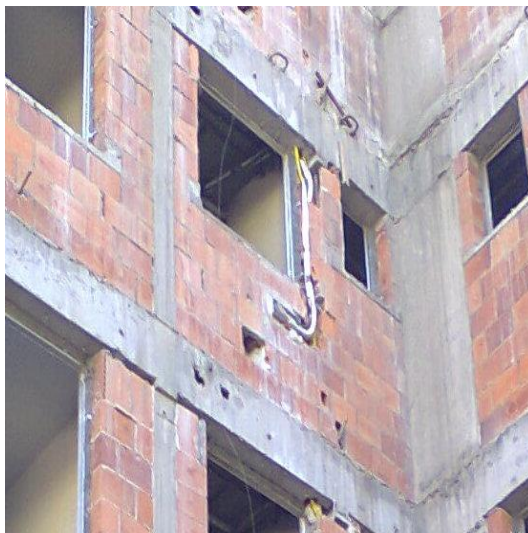
A figura 19 mostra os cortes necessários para as instalações do ar-condicionado na fachada do edifício.

Figura 19 – corte na fachada do edifício

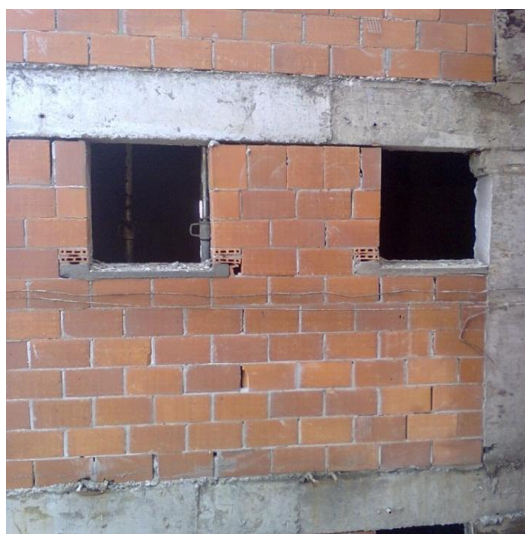
Nas aberturas, eram assentadas contravergas de concreto na parte inferior. Porém, devido ao seu formato, eram necessários blocos compensadores para completar a alvenaria, e, como já havia sido citado anteriormente, constantemente os operários cortavam os blocos inteiros caso os blocos compensadores não estavam no pavimento que estava sendo executada a alvenaria. A figura 20 mostra este detalhe.

Figura 20 – blocos compensadores acima das contravergas

Uma alternativa seria mudar o desenho das contravergas, alterando também as fôrmas usadas para moldar o elemento, elevando as abas de concreto até a base do bloco acima, eliminando assim a necessidade do uso dos blocos compensadores. Outra alternativa seria usar blocos canaletas abaixo dos vãos, concretando seu interior, formando contravergas embutidas nos blocos.

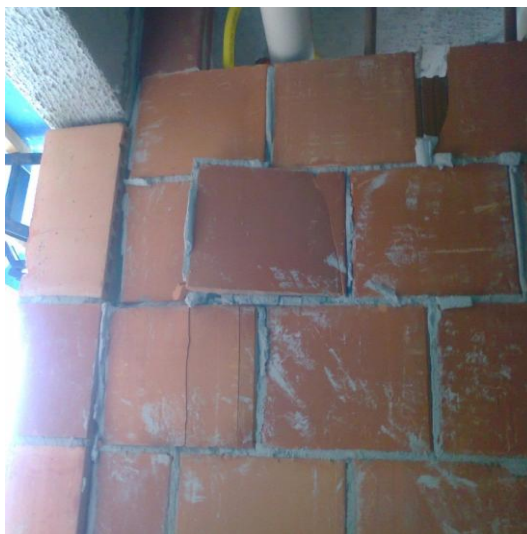
Um problema que afetou de forma significativa a quantidade de desperdício de material foi a qualidade dos blocos, muitas vezes já contendo trincas na entrega do material na obra. Todo o transporte foi feito com o uso de pallets e uma empilhadeira, o que evitaria problemas de quebras, porém o material na sua origem já vinha com defeitos. O que deveria ter sido feito era um controle da qualidade dos blocos no recebimento do material, de acordo com os parâmetros de amostragem e aceitação da NBR 15270-1¹⁷, cobrando a fornecedora e eventualmente se necessário recusando o material, fato que contribuiria para a obtenção de blocos com maior qualidade. O bloco não aceitava cortes, e muitas vezes o bloco inteiro sofria danos até quando assentado, causando muito desperdício. Outra consequência da falta de qualidade desses blocos era o desprendimento de faces dos blocos, como mostra a figura 21.

Figura 21 – face do bloco se destacando da parede

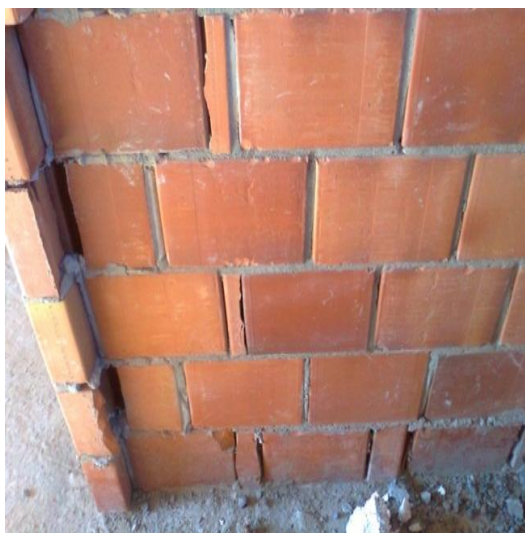
linhas, para garantir o alinhamento das paredes e espessura das fiadas, seguindo sempre as orientações dos projetos e da marcação dos eixos de referência. Porém, a remuneração dos operários era por produção, e devido a esse fato a preocupação maior por parte dos mesmos era com a produtividade da alvenaria. Um exemplo deste fato, era de que para garantir a modulação, eram previstos blocos compensadores no projeto de alvenaria, porém, se os mesmos não estivessem ao alcance do operário, o mesmo improvisava cortando outro tipo de bloco, e, como o mesmo não tinha uma grande aceitação quanto a adaptações, muitos blocos maiores se quebravam para somente substituir um bloco compensador. A figura 22 mostra essas adaptações feitas pelos operários na obra.

Figura 22 – adaptação feita pelos operários

Além da conscientização dos profissionais responsáveis pela alvenaria de vedação, a empresa deveria ter um controle maior sobre essa prática, e também quanto à disponibilidade dos blocos cerâmicos aos operários que seriam utilizados nos respectivos pavimentos, uma vez que todos os materiais são transportados por ele. Uma das vantagens da modulação da alvenaria de vedação é possibilitar a quantificação dos blocos necessários por parede, permitindo também separar e enviar com antecedência até o local de execução, evitando improvisações e desperdício, o que não foi efetivamente feito na obra analisada. Um profissional deveria ser encarregado do controle dos blocos, desde o local de armazenamento, até o envio correto da quantidade e dos tipos de blocos para os locais onde foram utilizados, tendo então como suporte os projetos de alvenaria de vedação.

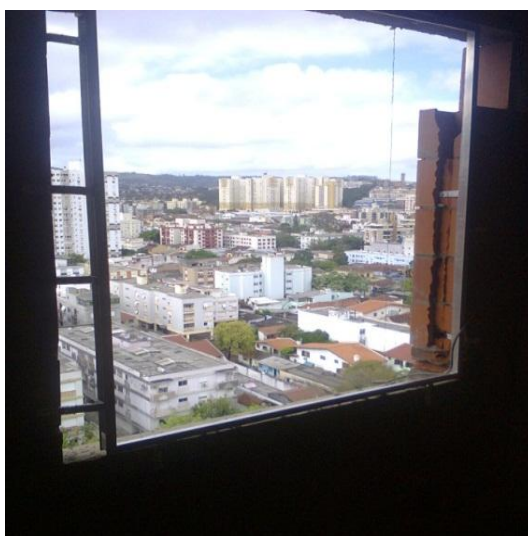
Um problema grave que ocorreu na obra foi devido à falta de alinhamento nas aberturas externas, consequência da falta de alinhamento entre os pavimentos. Este problema originou-se devido à falta de controle na etapa de marcação da estrutura, e na execução dos elementos estruturais, tanto quanto à falta de qualidade da mão de obra que por vezes cometia erros, tanto quanto pela falta de condições mínimas necessárias às fôrmas utilizadas. Para verificar este erro, foram usados prumos de concreto nas fachadas do edifício, que evidenciaram as diferenças da ordem de até 5 centímetros. Isso teve um reflexo na alvenaria, sendo que para corrigir o erro da falta de alinhamento das aberturas, para a colocação dos contramarcos das janelas, por vezes era necessário o corte dos blocos de um dos lados dos vãos das janelas, o que gerava muito desperdício e atraso na execução da tarefa. Já no outro lado dos vãos, o contramarco ficava demasiadamente distante da alvenaria, dificultando a sua fixação. A figura 23 mostra as consequências da falta de alinhamento da estrutura na alvenaria.

Figura 23 – problema na colocação de contramarcos

Além de gerar grande quantidade de material de descarte, esse problema exigia constantes adaptações da alvenaria, para que os contramarcos tivessem o devido apoio e as aberturas ficassem alinhadas. A empresa deveria repensar a maneira com que executa a estrutura, pois os problemas foram causados pela falta de qualidade da empreiteira responsável pela estrutura, evitar a excessiva reutilização das formas, assim como aumentar o rigor na fiscalização durante a marcação e execução desta atividade.

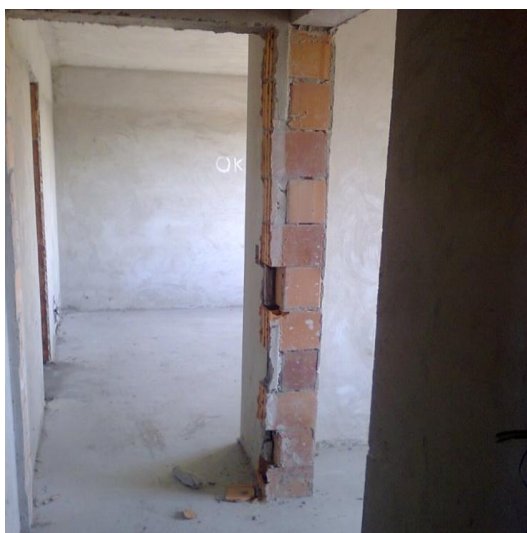
A forma de execução da estrutura foi responsável por mais problemas na obra. Nos vãos das portas, além do problema do prumo das golas anteriormente citado, havia também a falta de espaços gerados por problemas de pilares em que as fôrmas utilizadas cederam, gerando uma variação na seção dos mesmos, e diminuíram o espaço dos corredores dos apartamentos. Em consequência disso, os vãos deveriam ser corrigidos para a colocação das portas, sendo necessário que as golas fossem cortadas e muitas vezes totalmente removidas. Isso provocou prejuízos na qualidade da fixação das portas e criando a necessidade de cortar as guarnições das mesmas. A figura 24 mostra duas golas, sendo uma cortada e outra removida.

Figura 24 – gola cortada e outra gola removida

Este é outro problema na falta de qualidade de execução da estrutura que reflete na execução da alvenaria de vedação. O projeto da alvenaria de vedação não pode prever alterações por parte de erros da estrutura, então deveria haver um maior rigor na execução da mesma.

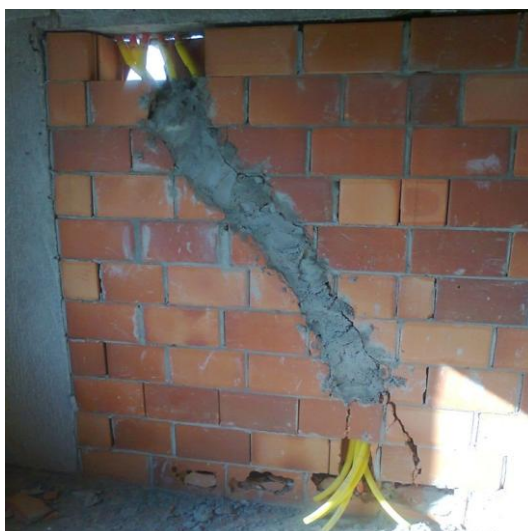
A colocação dos eletrodutos nas paredes era feita pela equipe das instalações elétricas. Eles deveriam conectar o eletroduto com as esperas embutidas nas vigas, descendo até os pontos de energia, seguindo as orientações do projeto de instalações elétricas que continha a modulação da alvenaria, a fim de evitar erros. Porém, os operários nem sempre obedeciam às orientações do projeto, fazendo cortes desnecessários que posteriormente deveriam ser corrigidos pela equipe da alvenaria com o preenchimento com argamassa. A figura 25 mostra os cortes realizados nos blocos para a inserção destes eletrodutos.

Figura 25 – inserção dos eletrodutos com cortes nos blocos

Esse problema ocorria pela falta de conscientização das equipes de instalações elétricas, pois havia espaço suficiente no interior das células dos blocos para que os eletrodutos sem a necessidade de cortes. Isso além de causar desperdício, atrasava as atividades da alvenaria e posteriormente do revestimento das paredes.
