**UNIVERSIDADE FEDERAL DO RIO GRANDE DO SUL
ESCOLA DE ENGENHARIA
DEPARTAMENTO DE ENGENHARIA CIVIL**

**COBRIMENTO DE ARMADURAS EM ESTRUTURAS DE
CONCRETO ARMADO: ANÁLISE COMPARATIVA ENTRE
O VALOR ESPECIFICADO EM PROJETO E O EM
EXECUÇÃO EM OBRAS NA CIDADE DE PORTO ALEGRE**

Porto Alegre
dezembro 2012

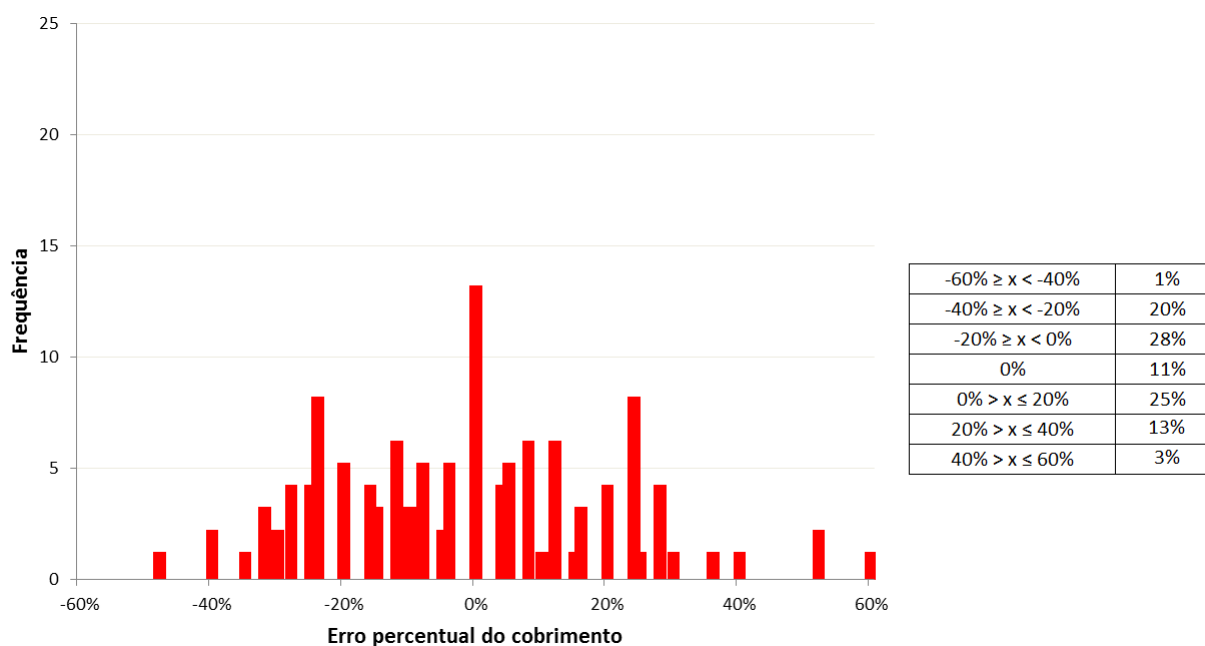
Figura 13 – Histograma geral da obra B1

No histograma da obra (figura 13), se constatou que 48% dos valores medidos ficaram abaixo dos respectivos valores de projeto. Tal quadro negativo se deve muito em função dos baixos valores encontrados nas medições das vigas e no meio dos vãos das lajes.

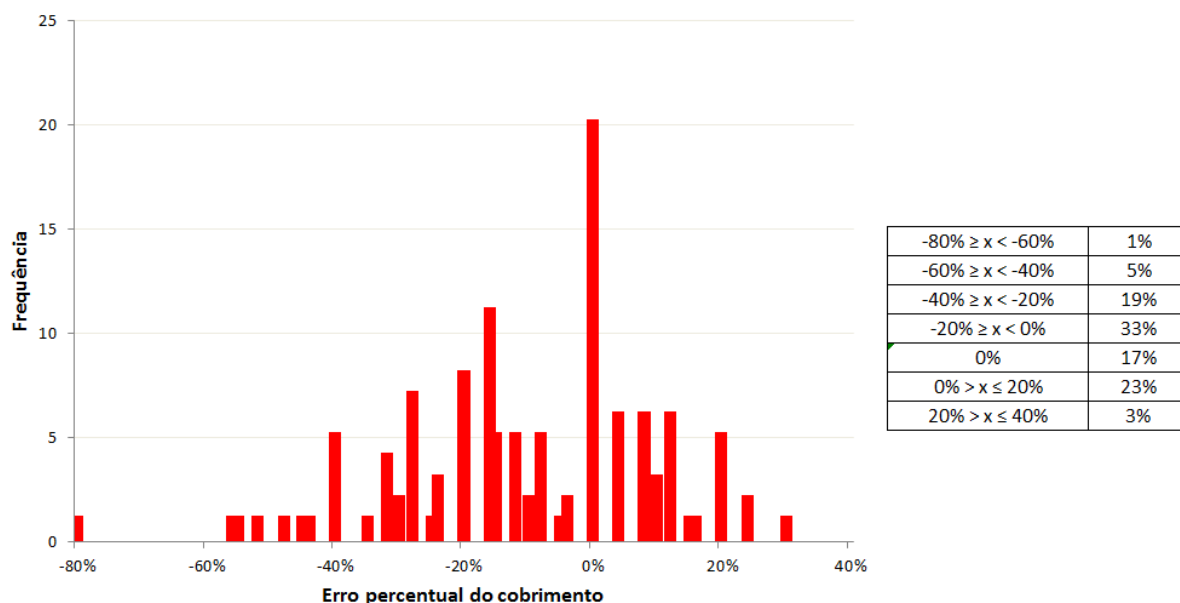
Figura 14 – Histograma geral da obra B2

Acerca do histograma da obra B2 (figura 14), grande parte dos dados coletados apresentou uma variação do erro percentual do cobrimento abaixo dos valores de projeto. As frequências se mostraram bem variáveis, obtendo-se um pico no valor de projeto, repetido em vinte ocasiões.

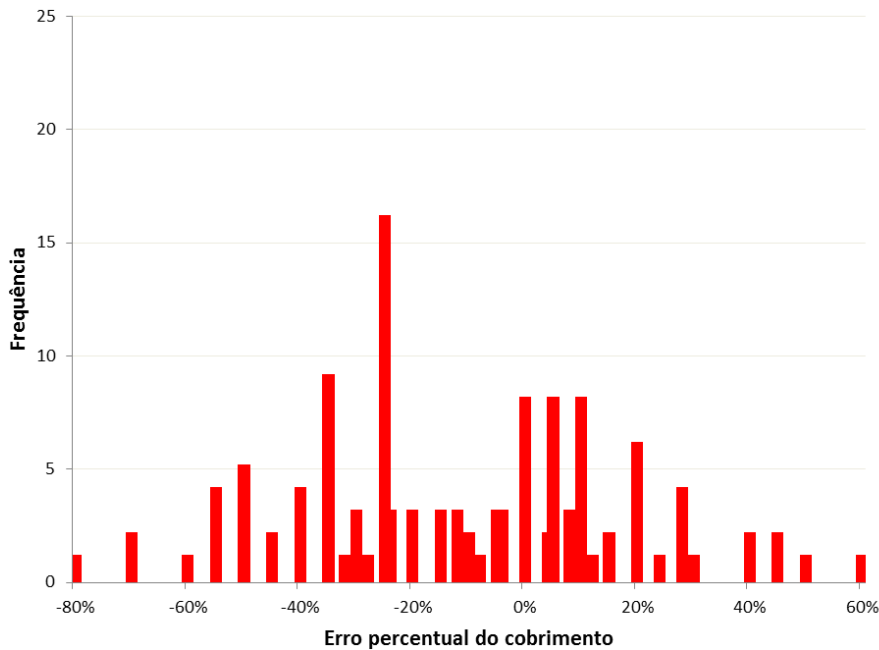
Figura 17 – Histograma geral da obra D

A seguir, no histograma da figura 17, se percebe que quase metade dos valores medidos ficaram abaixo do estabelecido nos projetos. Não obstante, notam-se altas frequências no intervalo entre -40% e -20%, evidenciando ainda mais os erros negativos apresentados.

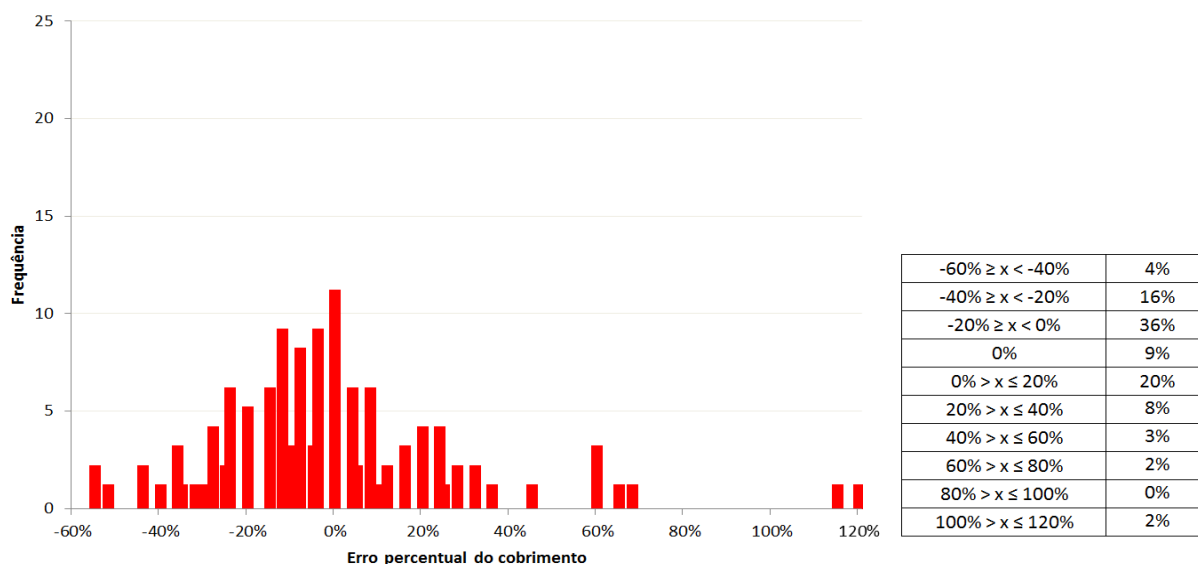
Figura 19 – Histograma geral da obra F

No histograma da obra (figura 19), apesar de terem sido encontrados valores de cobrimento com quase 120% acima dos valores de projeto, predominaram as frequências abaixo de 0%.

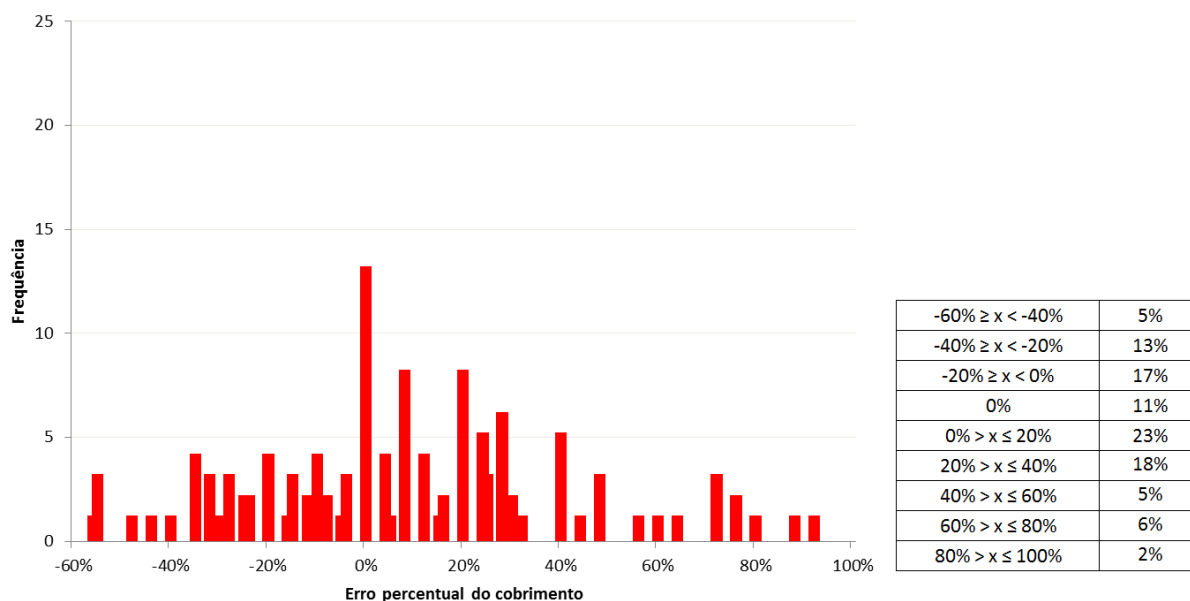
Figura 20 – Histograma geral da obra G

No histograma geral da obra G, conforme a figura 20, 35% das medições ficaram abaixo do estabelecido nos projetos. Verificou-se também uma predominância de frequências iguais a 0%.

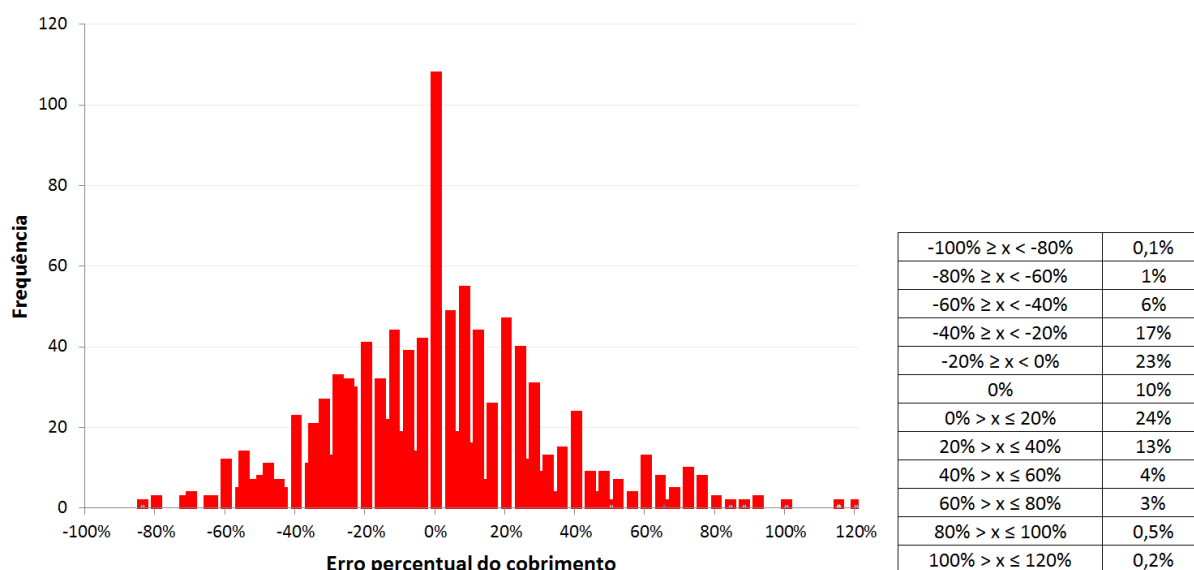
Figura 21 – Histograma geral de todas as obras analisadas

Na figura 21, se obteve o histograma geral de todas as obras visitadas, com dados de todos os elementos estruturais medidos. Observou-se que apenas 10% das medições foram iguais aos valores de projetos. E ainda, apesar da maioria das medições ficarem acima do exigido, 46% do total ficou abaixo do estabelecido nos projetos estruturais. Além disso, se destacou as variações de até 120% do cobrimento.

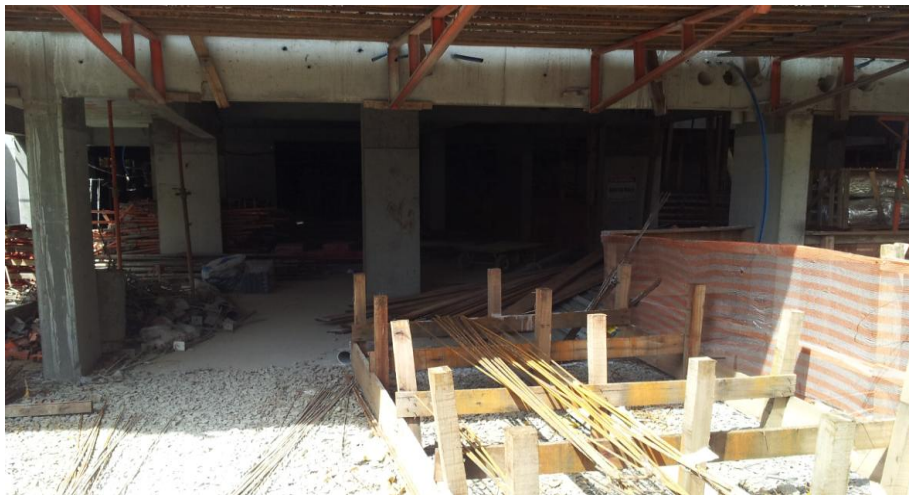
Figura 29 – Canteiro da obra B3

A obra B3 exibiu um canteiro mais enxuto, sendo a área destinada à armazenagem de materiais localizada no pavimento térreo. Apesar de grande parte dos materiais estarem agrupados, a locomoção era muito dificultada, conforme a figura 29.

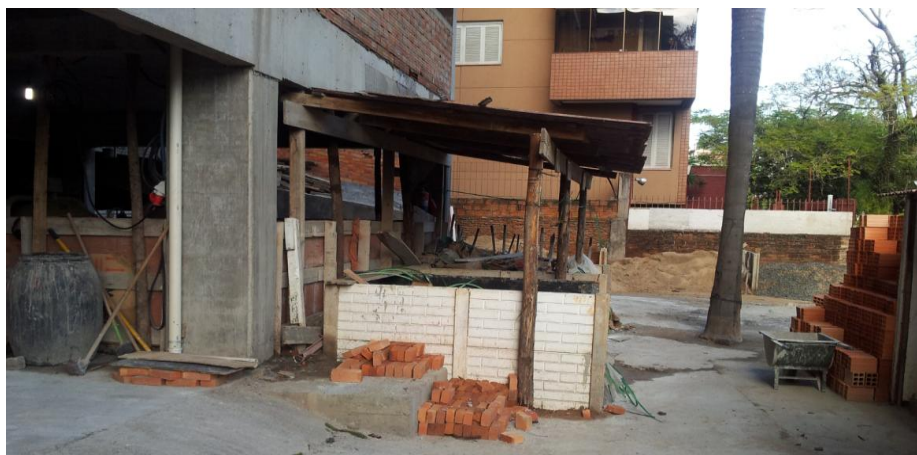
Figura 31 – Canteiro da obra D

A obra D (figura 31), por não apresentar um almoxarifado fixo, possuía muitos equipamentos espalhados ao longo do canteiro. O armazenamento de materiais era feito através de baias, para areia e brita, sendo os demais agrupados e dispostos ao longo do pavimento térreo.

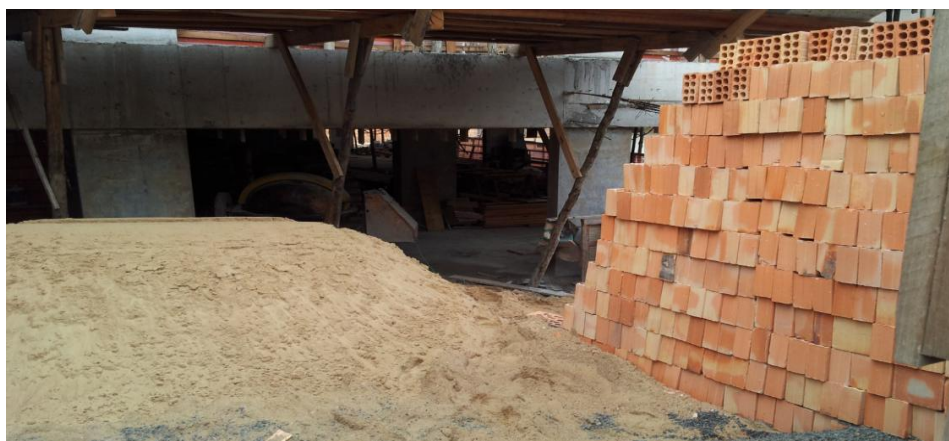
Figura 33 – Canteiro da obra F

A obra F, conforme a figura 33, apresentou um canteiro bastante desorganizado, logo na entrada havia uma carga de areia e de blocos cerâmicos, dificultando o acesso. No pavimento térreo, eram armazenados os materiais, entretanto aparentavam estar dispostos conforme eram entregues na obra de forma aleatória, impossibilitando um controle de estoques.

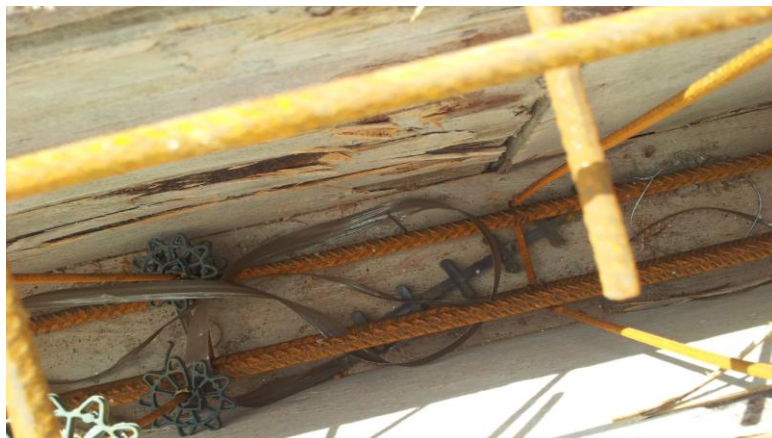
Figura 35 – Falta de limpeza no fundo de viga
