UNIVERSIDADE FEDERAL DO RIO GRANDE DO SUL

ENG 02298 TRABALHO DE DIPLOMAÇÃO

INSPEÇÃO DAS ZONAS DE PRESSÃO DE UMA CALDEIRA AQUATUBULAR

Novembro de 2013

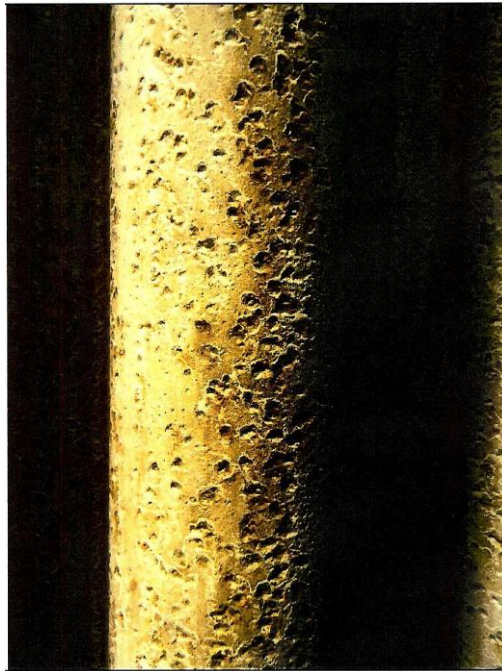
Através da inspeção visual, constatou-se que os tubos da parede d'água apresentavam corrosão alveolar de leve à média intensidade em praticamente toda a fornalha, sendo mais evidentes nas regiões dos queimadores e nariz inferior.

Figura 8: Corrosão alveolar nos tubos da parede d'água

Esta corrosão está associada à presença de um meio ácido na superfície externa dos tubos quando a caldeira está fora de operação. Os combustíveis queimados na caldeira, principalmente o carvão, possuem enxofre em sua composição e um resíduo sulfúrico adere às paredes dos tubos durante a operação do equipamento. Quando ocorre uma parada, a temperatura na fornalha diminui até a ambiente, ocasionando condensação de umidade na superfície dos tubos. Essa umidade, em contato com o enxofre residual forma ácido sulfúrico, que ataca o metal. Para inibir este tipo de corrosão, a fornalha foi lavada com uma solução alcalina de carbonato de sódio, que neutraliza a superfície dos tubos. Este procedimento foi realizado nas últimas duas paradas gerais de manutenção da caldeira e em comparação com as fotos da parada anterior, constatou-se que não houve evolução do ataque ao metal.

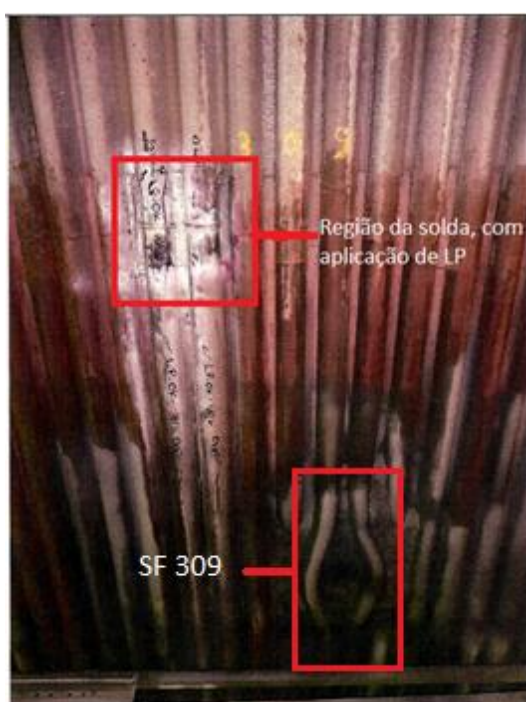
Durante o preenchimento com solda da região no entorno do soprador de fuligem SF309, foram encontradas trincas em dois tubos. Estas trincas surgiram em função da soldagem sobre camada de metalização superficial do tubo. Devido à dificuldade de remoção das trincas por lixamento, os dois tubos foram substituídos, como mostra a Figura 9.

Figura 9: Tubos da parede d'água substituídos devido à trinca

Pode ser observado na Figura 9 o detalhe da região soldada, que foi inspecionada com a aplicação de líquido penetrante (LP) para a verificação de presença de trincas. A coloração branca da superfície é devida ao revelador. Se houvesse trincas, apareceriam regiões vermelhas nesta superfície branca.

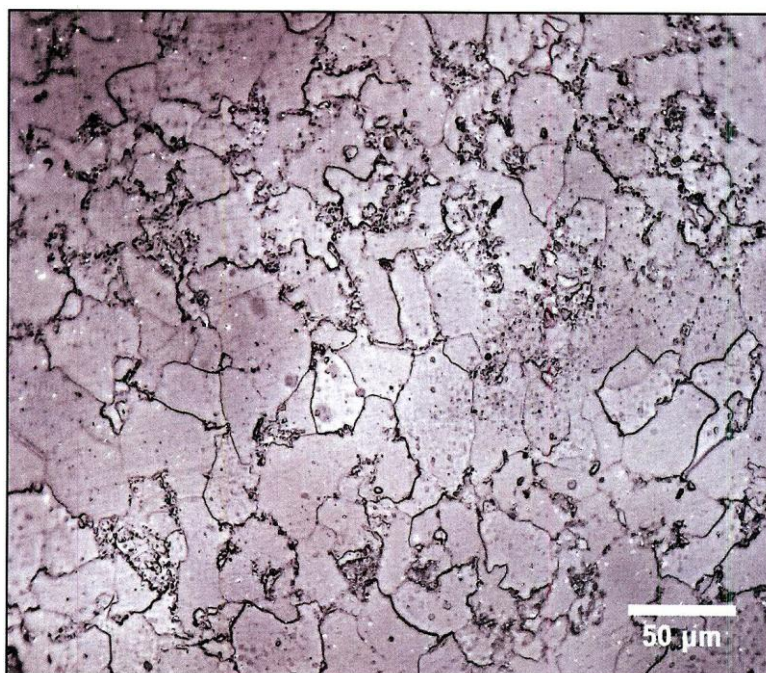
Figura 10: Réplica metalográfica do ponto 01 - Curva da linha do coletor do SH2 para o dessuperaquecedor, lado oeste. Material SA-335-P1. Ampliação 500X

Na Figura 10, pode-se identificar uma microestrutura composta por ferrita e carbonetos esferoidizados ainda localizados nas colônias de presença de perlita. Isto indica que o ponto 01 encontra-se no estágio D de degradação.

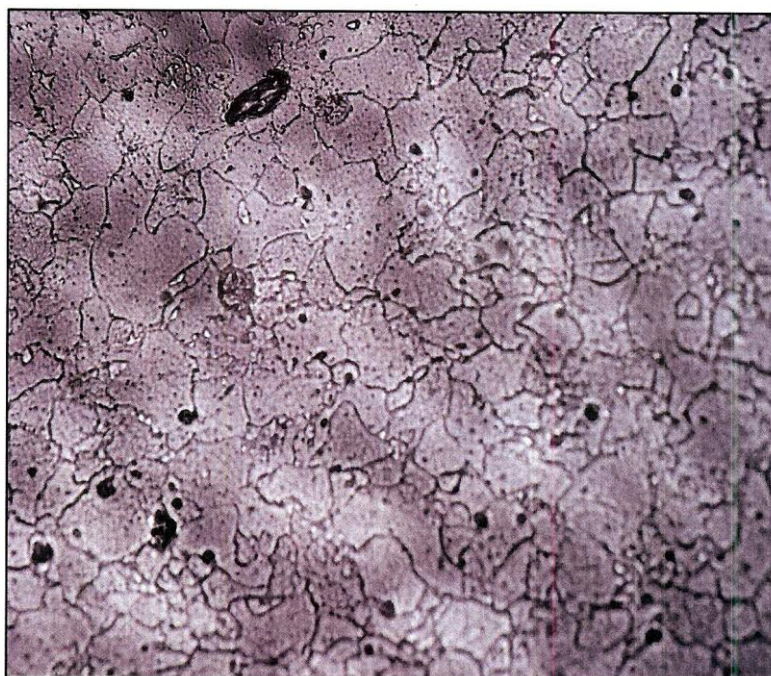
Figura 11: Réplica metalográfica do ponto 02 - Niple da linha do coletor do SH2 para o dessuperaquecedor, lado oeste. Material SA-335-P1. Ampliação 500X

A Figura 11 apresenta a microestrutura do ponto 02, que é composta por ferrita e

carbonetos esferoidizados, caracterizando o estágio E de degradação. Observa-se ainda a presença de microvazios isolados nos pontos triplos.

Nos pontos que apresentaram estágios de degradação E, recomenda-se realizar metalografias de campo, caso seja possível e viável nas próximas intervenções para avaliação precisa da condição microestrutural do material. Caso seja confirmado o avançado grau de degradação através da metalografia de campo, deve ser programada para o ciclo posterior de paradas a remoção de amostra de alguns destes locais para a realização de ensaio de tração e avaliação das propriedades mecânicas em associação com os resultados metalográficos, caracterizando a possível necessidade de substituição.

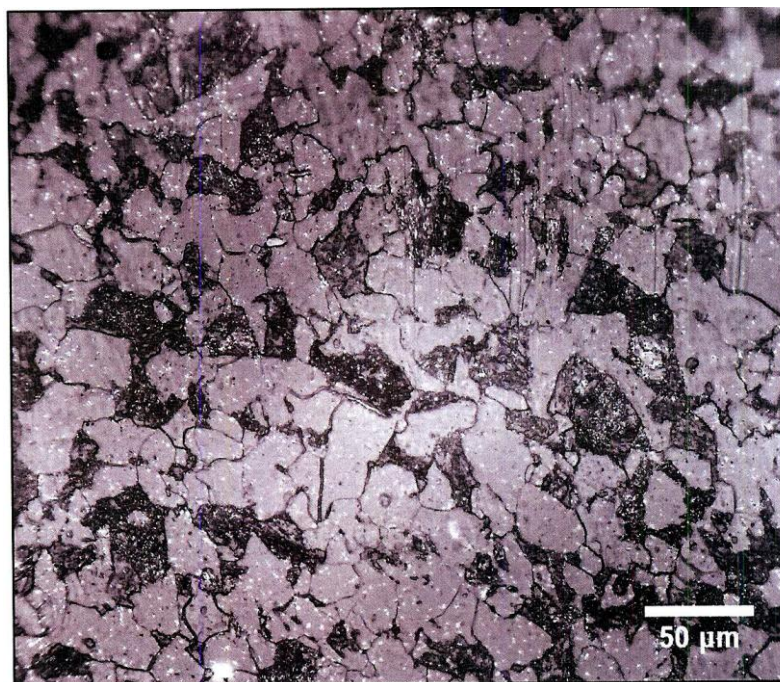
Figura 12: Réplica metalográfica do ponto 07 - Niple da linha do coletor do SH2 para o dessuperaquecedor, lado leste. Material SA-335-P1. Ampliação 500X

Observa-se na Figura 12 uma microestrutura composta por grãos de ferrita e sinais iniciais de esferoidização da perlita, indicando que o ponto 07 encontra-se no estágio B de degradação.

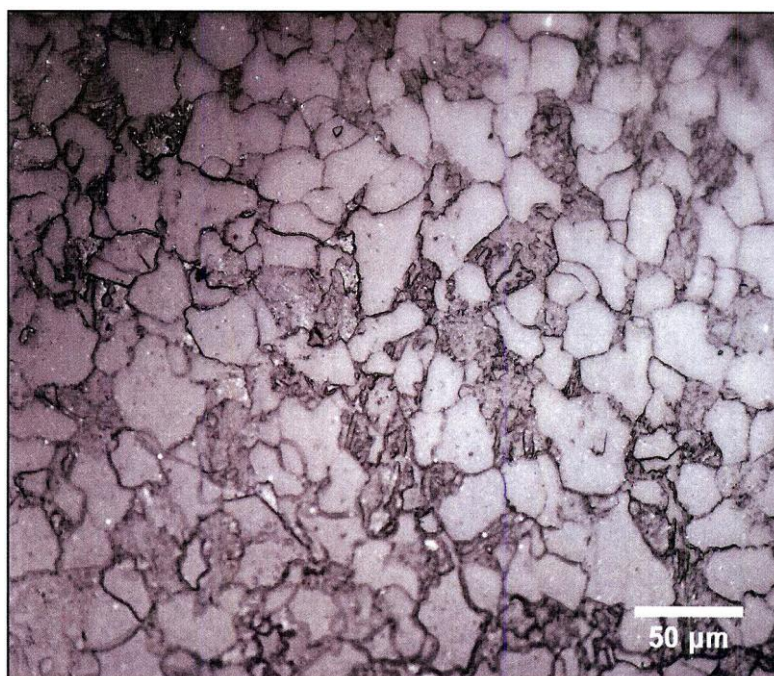
Figura 13: Réplica metalográfica do ponto 19 – Curva do dessuperaquecedor, lado oeste. Material SA-335-P22. Ampliação 500X

A Figura 13 apresenta a microestrutura do ponto 19. Pode-se identificar esferoidização intermediária, com forte coalescimento das lamelas de perlita e presença de lamelas remanescentes nas colônias perlíticas originais. O estágio de degradação é C.

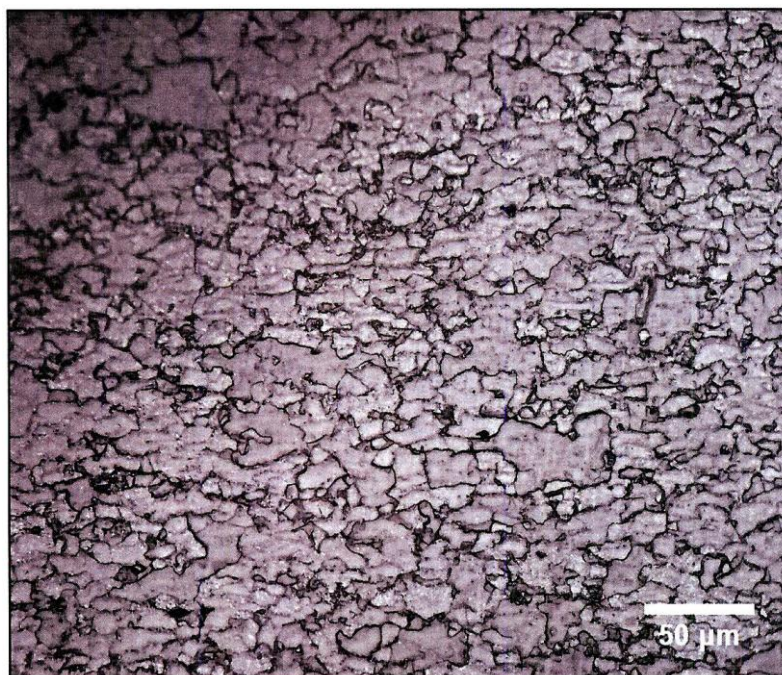
Figura 14: Réplica metalográfica do ponto 22 – Serpentina 33 do SH1, junto à solda de topo. Material SA-213-T91. Ampliação 500X

O material do ponto 22, cuja estrutura metalográfica é mostrada na Figura 14, não é susceptível aos mecanismos de coalescimento por se tratar de um aço martensítico. Observa-se uma microestrutura composta por ferrita com grãos refinados, não contendo martensita devido ao aquecimento proveniente da solda (zona termicamente afetada – ZTA).
