ENSAIO DE FADIGA E RESISTÊNCIA AO IMPACTO PARA AVALIAÇÃO DE
CONFORMIDADE DE IMPLANTES MAMÁRIOS

Dissertação para obtenção do Título de Mestre
em Engenharia

Porto Alegre
2013

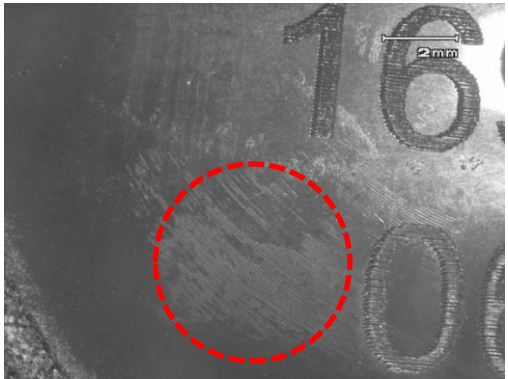
Implante	Imagem	Descrição
16909_065

Marcas de desgaste na região de selagem.
16909_083

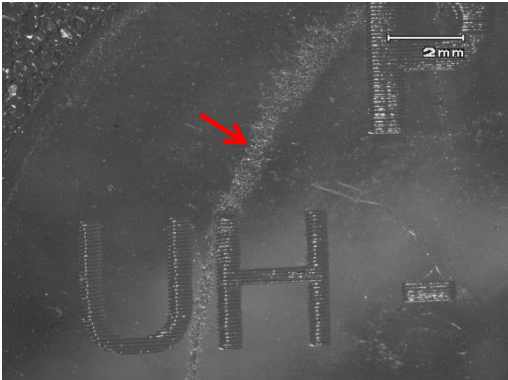
Marcas de desgaste na região de selagem.
16909_127

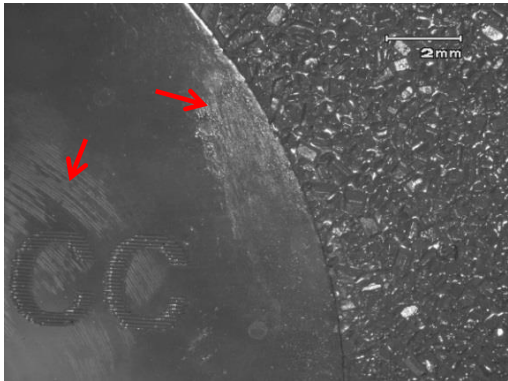
Marcas de desgaste na região de selagem.
10909_274

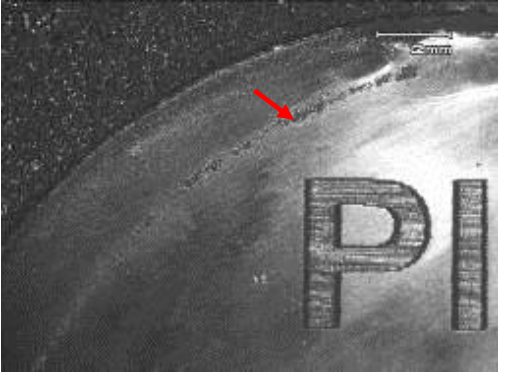
Presença de arranhões na região de selagem.

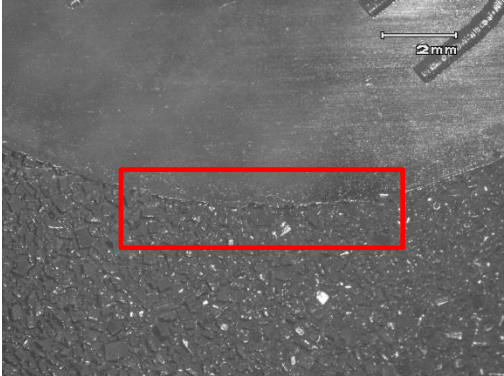
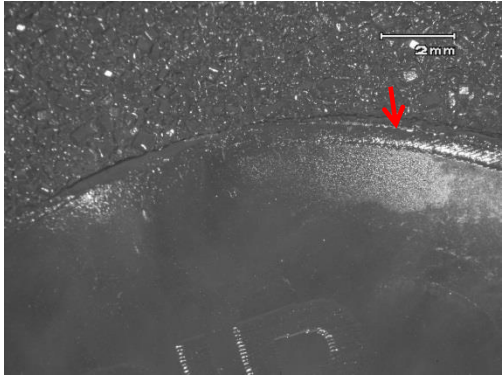
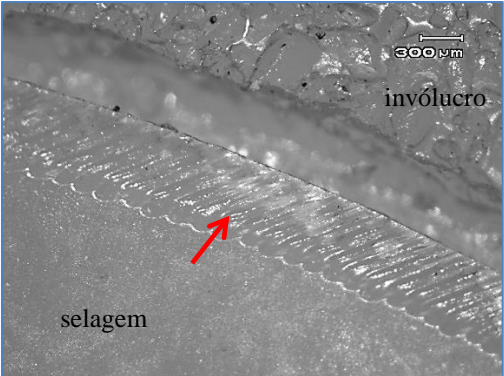
<p>Marcas de desgaste e descolamento na região de selagem.</p> <p>Foi observado um acabamento superficial rugoso naquela região da selagem – como é mostrado em maior detalhe na imagem em 40x – o que pode ter prejudicado a aderência entre as partes.</p>
<p>10909_293</p>

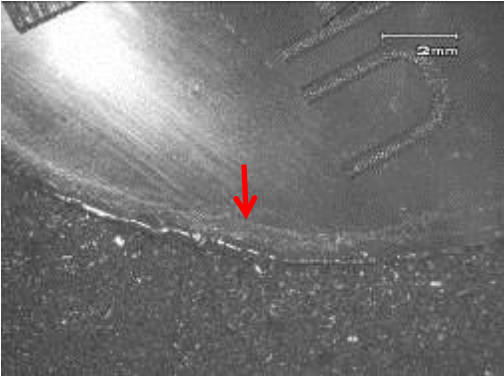
<p>Marcas de desgaste na região de selagem.</p>

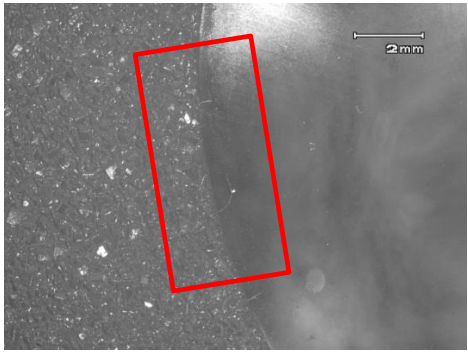
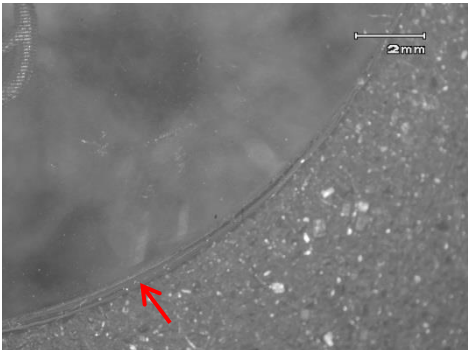
Leve descolamento na região de selagem.

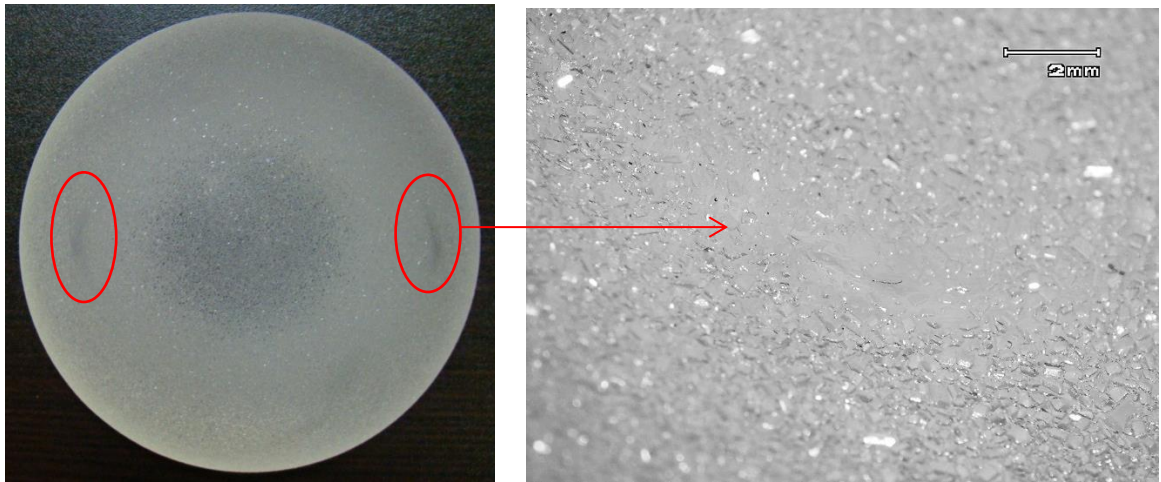
Figura 4.15: Marcas de desgaste observadas a olho nu e em lupa do implante 18909_049.

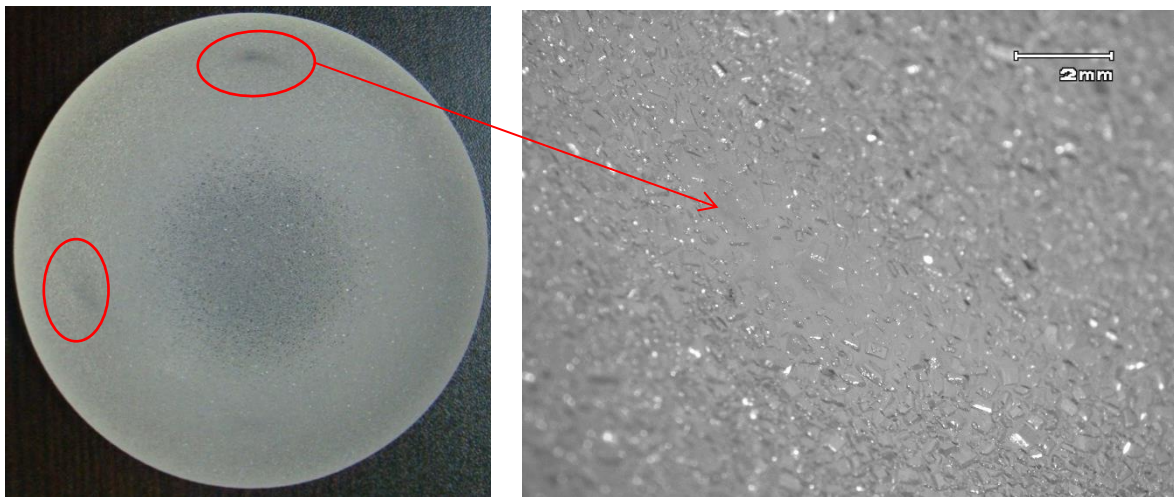
Figura 4.16: Marcas de desgaste observadas a olho nu e em lupa do implante 18909_051.

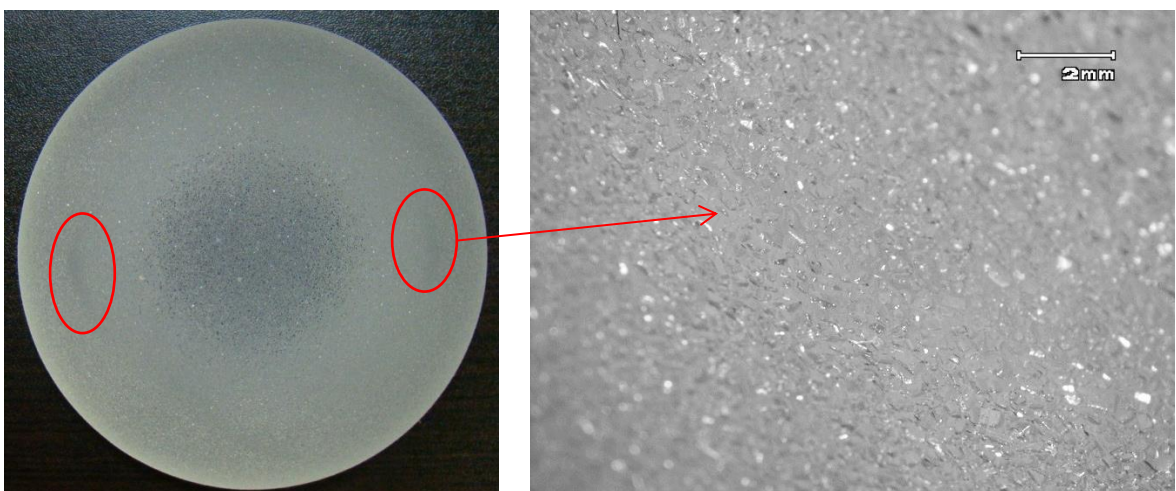
Figura 4.17: Marcas de desgaste observadas a olho nu e em lupa do implante 18909_054.

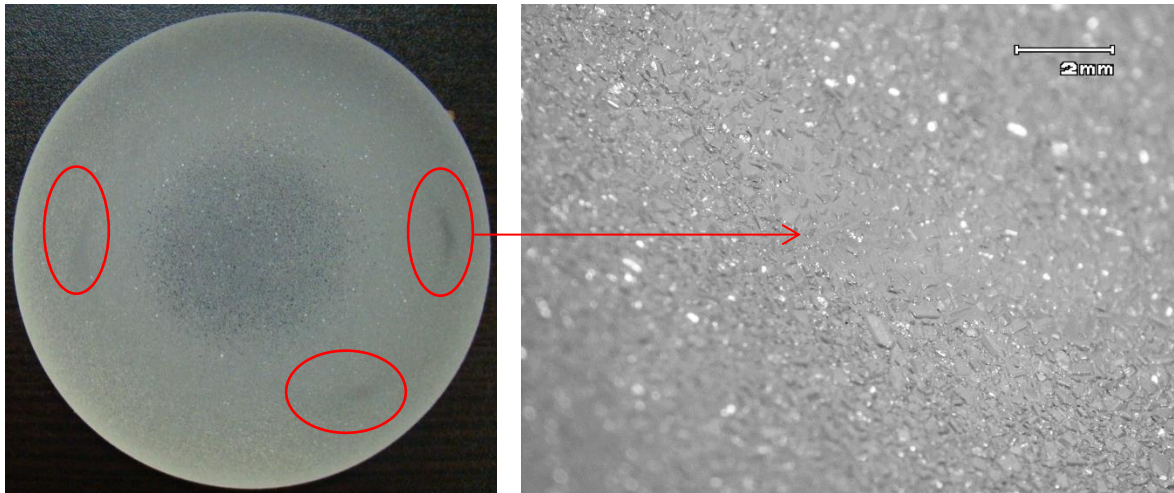
Figura 4.18: Marcas de desgaste observadas a olho nu e em lupa do implante 18909_073.
