**PROJETO DE REVESTIMENTOS DE FACHADA EM  
ARGAMASSA: A QUESTÃO DOS DETALHES  
CONSTRUTIVOS**

Porto Alegre  
julho 2011

Trabalho de Diplomação apresentado ao Departamento de  
Engenharia Civil da Escola de Engenharia da Universidade Federal  
do Rio Grande do Sul, como parte dos requisitos para obtenção do  
título de Engenheiro Civil

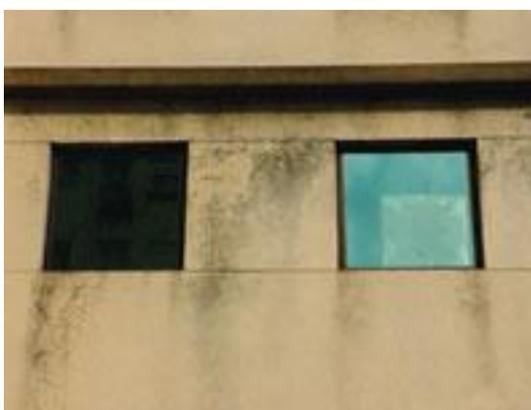
A proliferação de organismos vivos, conforme Shirakawa et al. (1997), gera manchas escuras de cores preta, marrom e verde. Além do aspecto estético, o mofo e o bolor podem causar problemas respiratórios nos moradores dos edifícios, diminuindo a qualidade de vida dos espaços interiores. Terra (1995, p. 36) afirma que as algas, líquens e fungos necessitam de umidade e de sais minerais. A umidade é trazida pelas chuvas e se acumula em algumas regiões da fachada. Os sais minerais vêm dos materiais utilizados na construção do revestimento e, aliados à água, fornecem uma base de cultura propícia para o desenvolvimento desses organismos. A figura 5 mostra uma fachada na qual proliferaram organismos vivos.

Figura 5: manchamento causado por organismos vivos (OLIVEIRA, 2008)

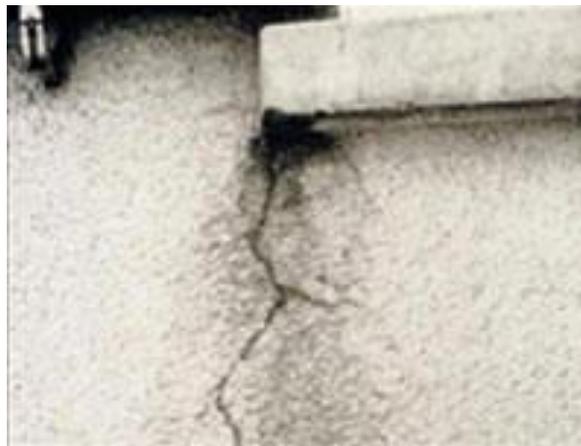
Baía e Sabbatini (2001, p. 46) afirmam a necessidade de se executar as juntas de movimentação no revestimento de modo a evitar fissuração. As fissuras podem ocorrer devido ao acúmulo de água na fachada. A figura 6 mostra o efeito do acúmulo de água na região do peitoril.

Figura 6: fissuração devido ao fluxo de água (THOMAZ, 1989, p. 43)

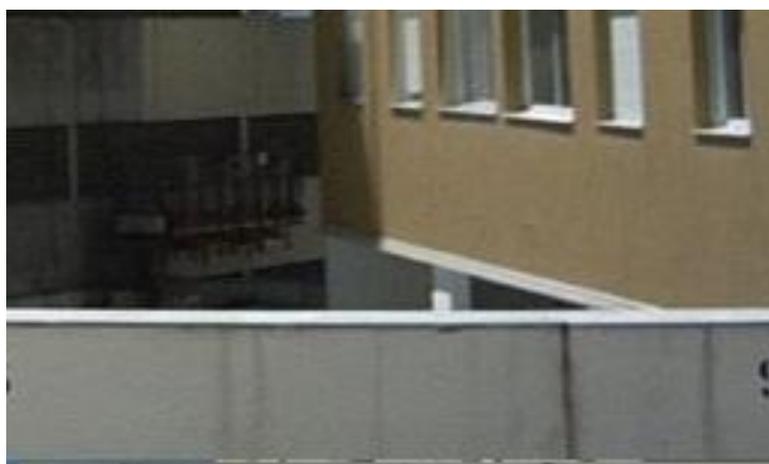
Segundo os engenheiros entrevistados, costuma-se utilizar elemento de capeamento com inclinação de no mínimo 8%. A utilização destes contribui para a impermeabilização dessas áreas expostas, pois se a água da chuva incidir diretamente sobre a alvenaria de uma platibanda, por exemplo, pode ocorrer infiltração, prejudicando os pavimentos inferiores, além do prejuízo estético e funcional da fachada. Os entrevistados concordam que apenas a utilização desses capeamentos não garante a qualidade posterior do revestimento externo, mas é necessário executar com cuidado a junta entre as peças com mastique. No caso das obras onde atuam, citam o uso de poliuretano. Caso o mastique não seja corretamente arrematado, cria-se um caminho preferencial para o fluxo d'água e, por não possuir condição de direcionar o fluxo para longe do paramento, ocorre o manchamento. A situação é mostrada na figura 12.

Figura 12: platibanda manchada devido à má execução do rejuntamento entre as peças do peitoril

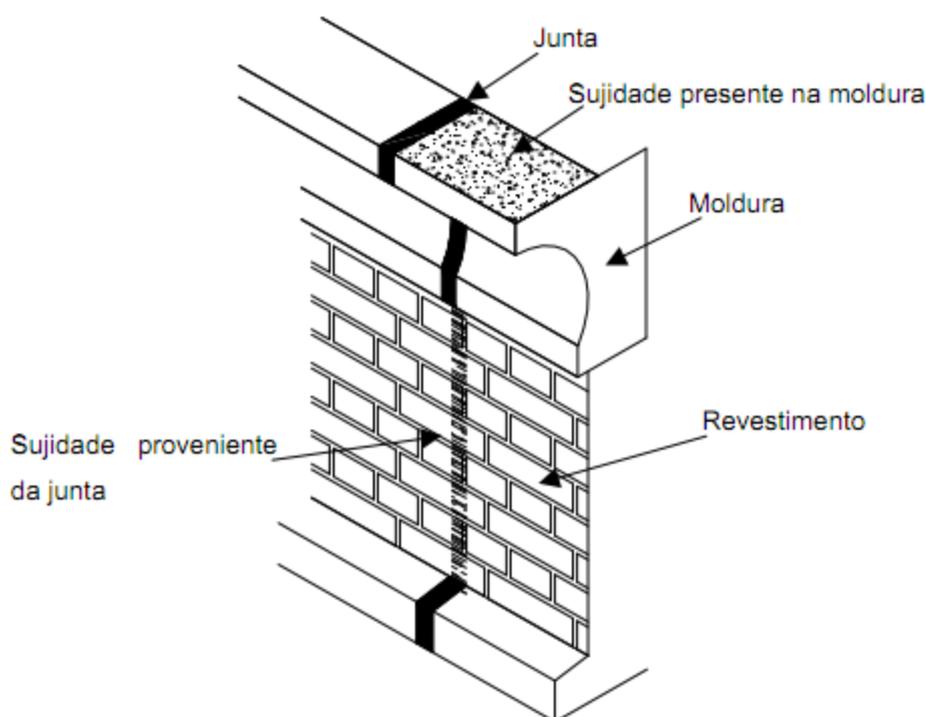
Em caso de execução inadequada, conforme Petrucci (2000), pode ocorrer manchamento, pois partículas de sujeira e poluição se depositam na parte superior horizontal dos componentes e quando chove, essas partículas são carreadas e promovem o manchamento. É inevitável que ocorra o depósito de sujeira e poluição na moldura, dessa forma, devem ser projetados locais por onde irão escorrer. A figura 13 exemplifica uma ineficiência no local da junta, tendo ela funcionada como caminho para o escorrimento da sujeira.

Figura 13: manchamento de fachada devido ao funcionamento da junta como caminho para escorrimento das sujidades (RESENDE, 2004)

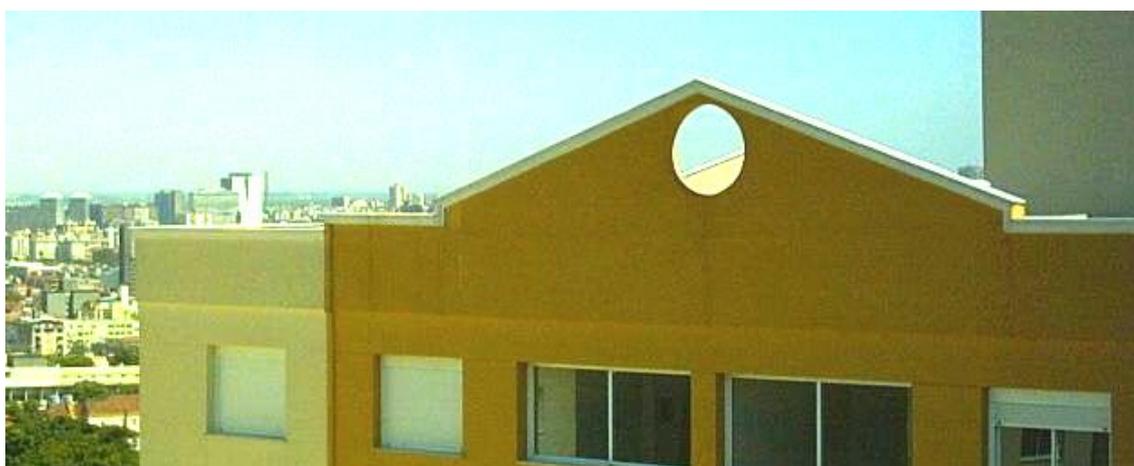
Figura 14: situação específica de um oitão com elemento vazado circular

Observando-se a figura, pode-se perceber, logo abaixo do elemento vazado circular, um manchamento na superfície da fachada. Essa situação não havia sido prevista em projeto e não foi tomado nenhum cuidado para que não ocorresse manchamento, justamente por ser uma situação específica e que não havia sido enfrentada anteriormente pelos engenheiros.

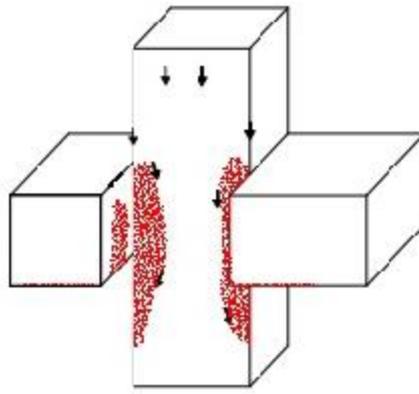
Verifica-se também manchamento nas laterais das sacadas, no encontro com a estrutura do edifício. Essa situação é semelhante à mostrada na figura 15, na qual o edifício é um plano vertical recuado em relação à sacada.

Figura 15: situação de manchamento, semelhante à sacada do edifício A. As regiões em vermelho indicam situações de manchamento (adaptada de RESENDE, 2004)

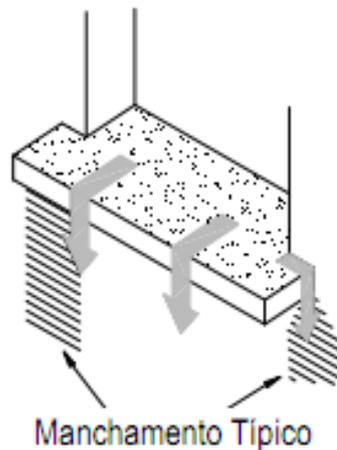
Outro local onde ocorreram manchamentos situa-se nos cantos de alguns peitoris de janela. A forma definida pelo manchamento é semelhante àquela prevista por Resende (2004), quando não há embutimento adequado da peça nas laterais da fachada. A situação é mostrada na figura 16.

Figura 16: manchamento típico de peitoris devido ao embutimento lateral insuficiente na fachada e ao mau funcionamento da pingadeira (adaptado de Resende, 2004)

A ocorrência do problema em apenas algumas janelas em locais distintos da fachada sugere erros pontuais na instalação dos peitoris. Em um caso, verificou-se manchamento na parte inferior da janela, o que significa que ocorreu fluxo d'água pela fachada. O manchamento nessa região é mostrado na figura 16. Resende (2004) indica que as pingadeiras funcionam para evitar que isso ocorra. Dessa forma, conclui-se que a pingadeira poderia estar subdimensionada ou também ser inexistente nesse peitoril específico.

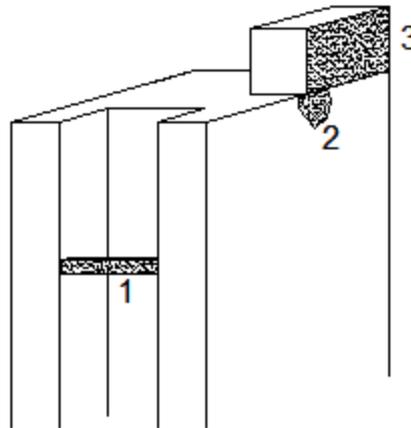
Figura 17: representação esquemática do edifício. As hachuras indicam os locais onde se observaram manchamentos

O local indicado pelo número 1 representa uma viga situada entre o 9º e 10º pavimentos da edificação. Ela possui funcionalidade estética, uma vez que separa a pintura das cores da fachada (acima branco e abaixo um tom de laranja). Acima da viga só existe o oitão da cobertura (não representado na figura 17). O oitão possui proteção contra manchamento (peitoris), já a viga não possui qualquer proteção. Por incidir a chuva diretamente sobre ela, ocorreu manchamento sobre sua superfície externa, causando alteração da aparência, uma vez que a viga é pintada na cor branca.

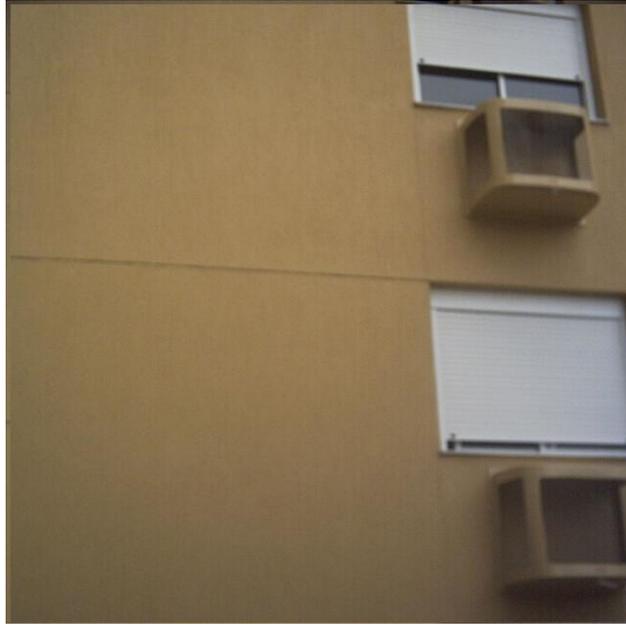
Esse edifício possui diversas janelas com manchamento nos peitoris. Essa manifestação patológica ocorre devido ao embutimento insuficiente do peitoril nas laterais da fachada. Do mesmo modo que o observado no edifício B, os problemas são pontuais, indicando que apenas alguns peitoris foram incorretamente instalados. Em algumas janelas do edifício D, havia escorrimento em uma das laterais do peitoril, indicando que nessa lateral o embutimento estava incorreto e na outra lateral estava correto. A figura 18 apresenta uma situação de escorrimento.

Figura 18: manchamento na fachada nas extremidades dos peitoris devido à incorreta execução de peitoris

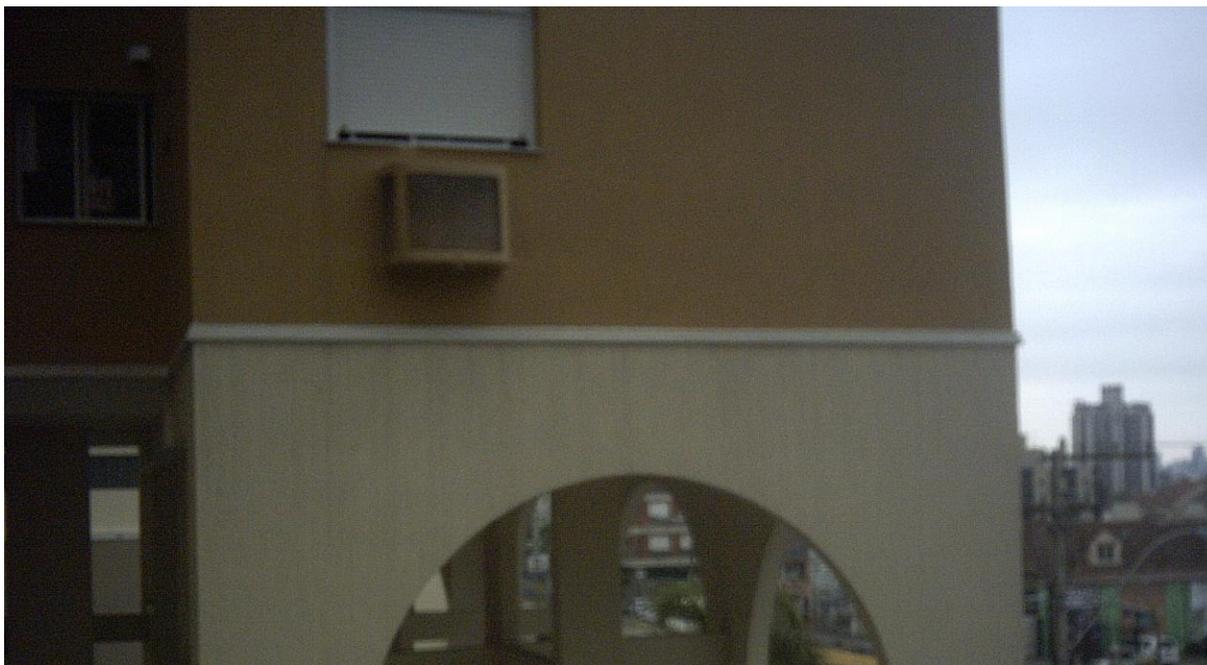
As molduras, que deveriam ser uma ferramenta de proteção da fachada, estão cumprindo papel contrário, pois está havendo manchamento na parte inferior delas. O motivo para o manchamento acontecer nessa região é o fato de que as molduras não estão corretamente instaladas. O procedimento correto de instalação revela que é preciso aplicar um selador ou rejunte entre a moldura e a fachada, para que as partículas de poluição e poeira não escurram pela parte posterior da moldura manchando o revestimento. A execução da moldura é feita de modo incorreto, pois o operário apenas a parafusa, sem preencher a junta com a fachada. Dessa forma, as partículas de sujeira acumulam-se nessa junta e, quando chove, escurrem pela fachada causando manchamento. Essa situação é representada pela figura 19.

Figura 19: manchamento abaixo da moldura

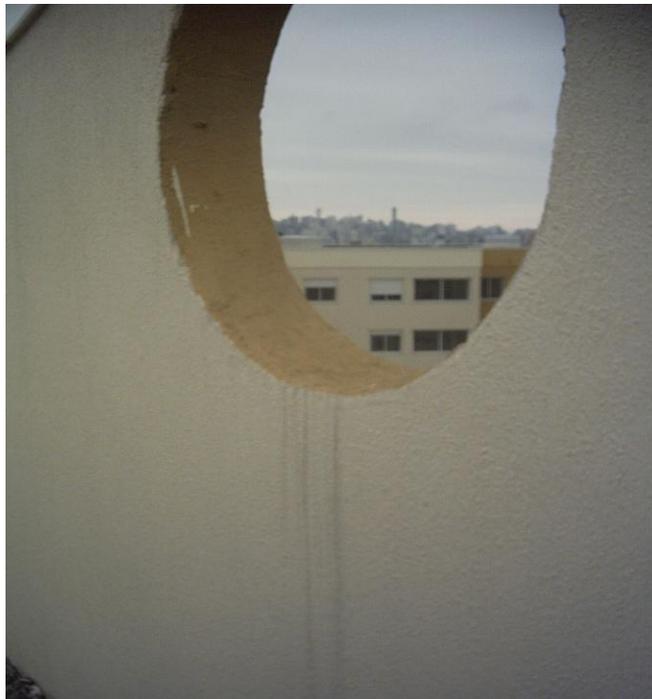
Outra solução adotada na obra foi em relação ao elemento vazado circular presente no oitão da cobertura. Como não havia condição de instalar um peitoril ou moldura, foi executado um caimento na parte inferior do elemento, direcionando a água para a parte interior do oitão. O manchamento aconteceu, mas na parte interna, longe do alcance visual de pedestres e moradores. Na figura 20, pode-se notar que, devido ao caimento da parte inferior do elemento estar para dentro do oitão, o manchamento se deu nessa parte interna, como o esperado.

Figura 20: manchamento interno do oitão, devido à solução em obra para elemento vazado circular
