**UNIVERSIDADE FEDERAL DO RIO GRANDE DO SUL  
ESCOLA DE ENGENHARIA  
CURSO DE MESTRADO PROFISSIONALIZANTE EM ENGENHARIA**

**APLICABILIDADE E EFICIÊNCIA DE DOIS MÉTODOS DE  
SANEAMENTO DE PAREDES DEGRADADAS POR  
UMIDADE E SAIS A PARTIR DE UMA REVISÃO  
BIBLIOGRÁFICA E DE UM ESTUDO DE CASO**

Trabalho de Conclusão apresentado ao Curso de Mestrado  
Profissionalizante em Engenharia da Escola de Engenharia da  
Universidade Federal do Rio Grande do Sul, como parte dos  
requisitos para a obtenção do título de Mestre em Engenharia na  
modalidade Profissionalizante.

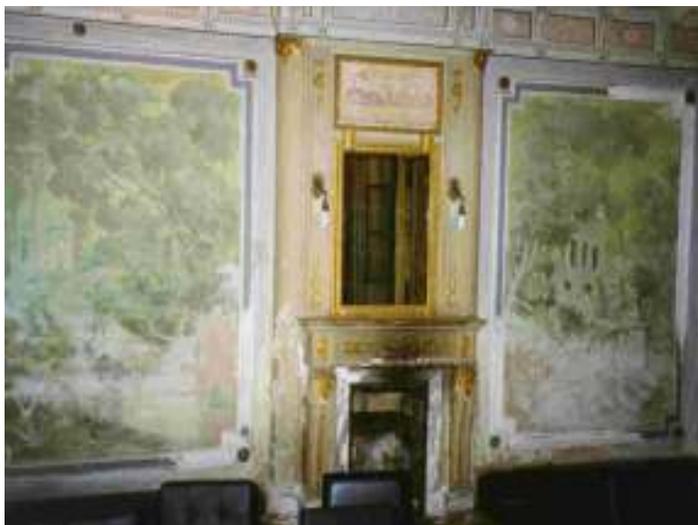
Figura 2: pinturas murais do primeiro piso da casa do Dr. Annes Dias

Outro método de saneamento de paredes ainda pouco divulgado em nosso país é o da eletroforese, que será também abordado, no sentido de se ampliar os conhecimentos a respeito de técnicas de recuperação de paredes degradadas que não impliquem na remoção da argamassa. Esta característica deste método é indicada para situações como as encontradas no primeiro piso da casa de estudo, onde a argamassa está revestida por pinturas murais (figura 2).

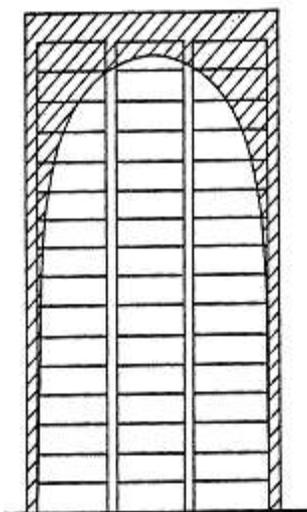
Petrucci (2000) lembra que a chuva não incide uniformemente sobre uma fachada. No início somente o topo e os cantos laterais da face exposta da parede irão ser umedecidos, sendo que no restante da parede escorrerá para baixo numa face relativamente seca, formando-se um padrão de umedecimento sob forma de parábola. Este fenômeno se repete independentemente da intensidade da chuva, onde a zona mais crítica ocorre acima da parábola e a menos abaixo, conforme mostra a figura 4.

Figura 4: parábola de chuva incidente (PETRUCCI, 2000)

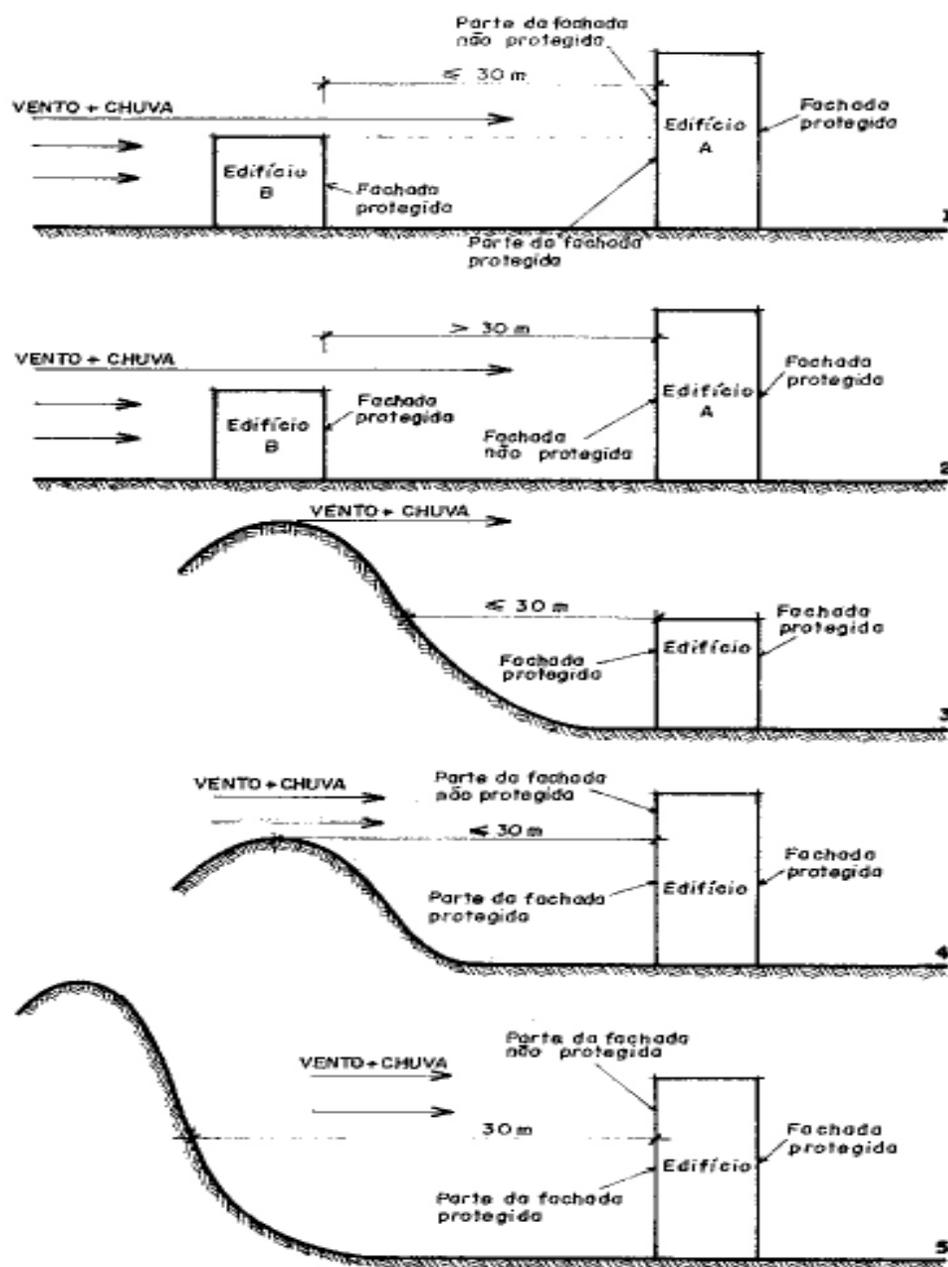
Polisseni (1986) classifica as fachadas das edificações em protegidas e não protegidas da ação das chuvas e ventos. São consideradas protegidas quando não tiverem altura maior que 28m e atenderem às situações expostas na figura 5.

Figura 5: diferentes situações nas fachadas de edifícios quanto à proteção do vento e da chuva (POLISSENI, 1986)

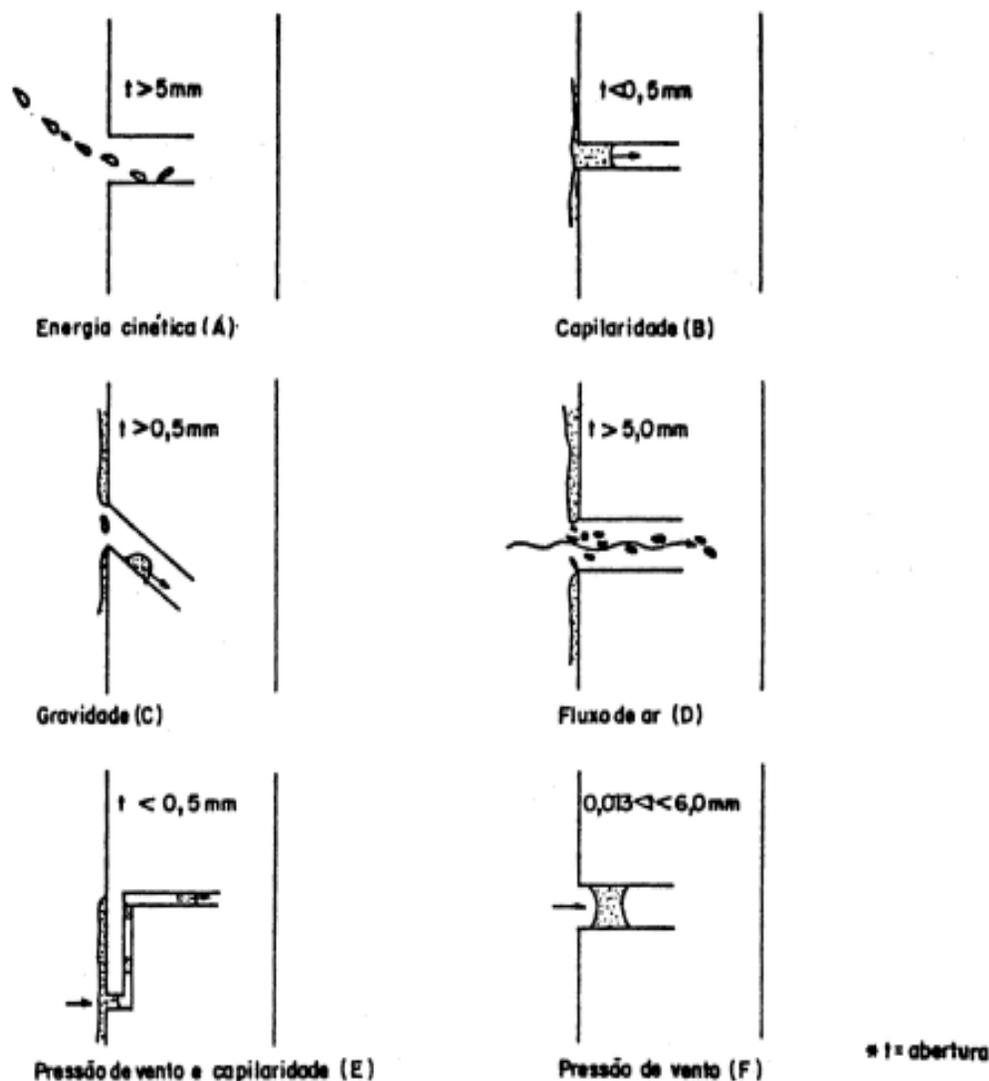
Bauer (1987) representa esquematicamente, através da figura 6, os fatores que influenciam a penetração da água da chuva pelas fachadas e associou a eles faixas dimensionais (aberturas) para as quais eles se tornam relevantes.

Figura 6: forças produzindo penetração da chuva (BAUER, 1987)

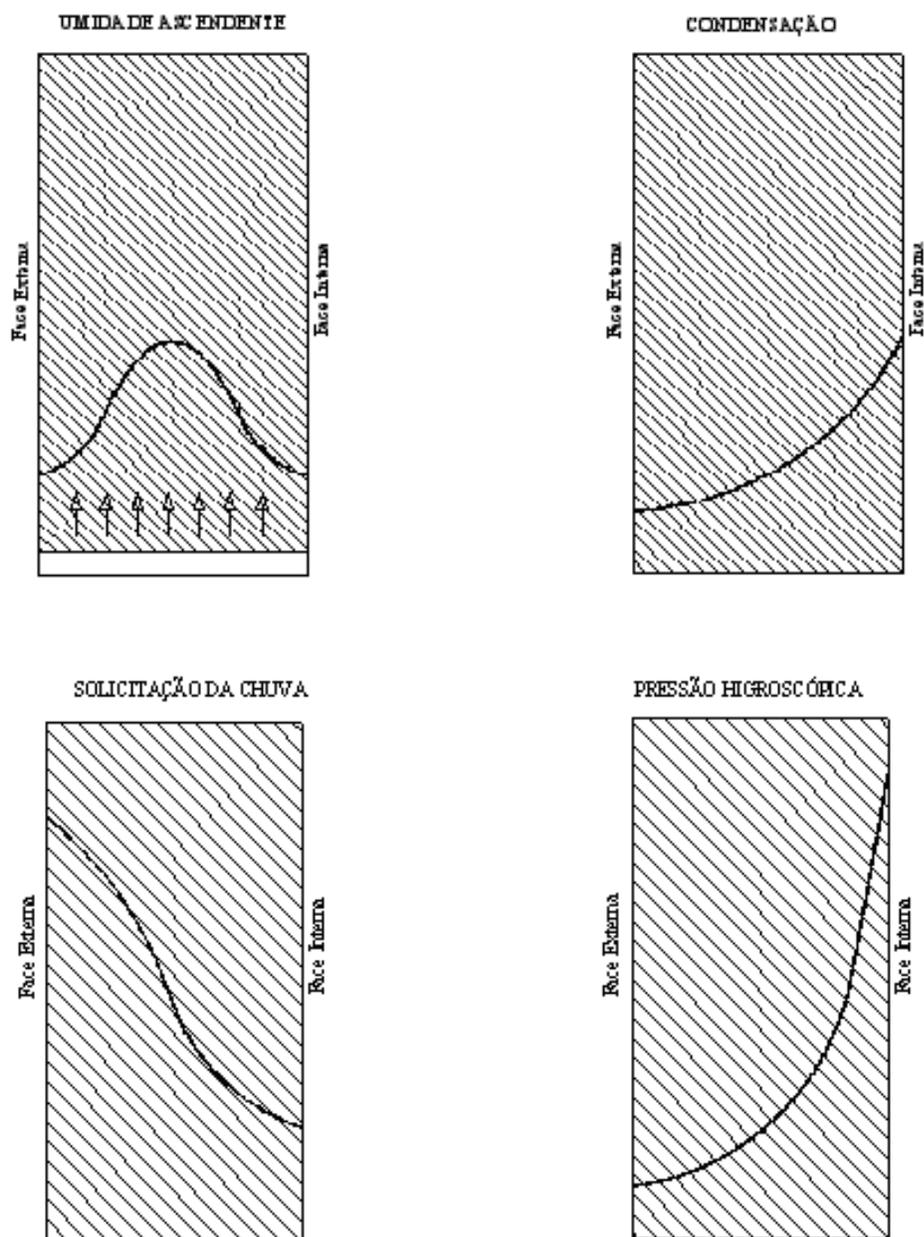
às diferentes origens das umidades, se desenvolve ao longo da largura da parede conforme mostra a figura 8.

Figura 8: gradiente de umidade devido às diferentes origens e sua distribuição ao longo da largura da parede (SEELE, 2000)

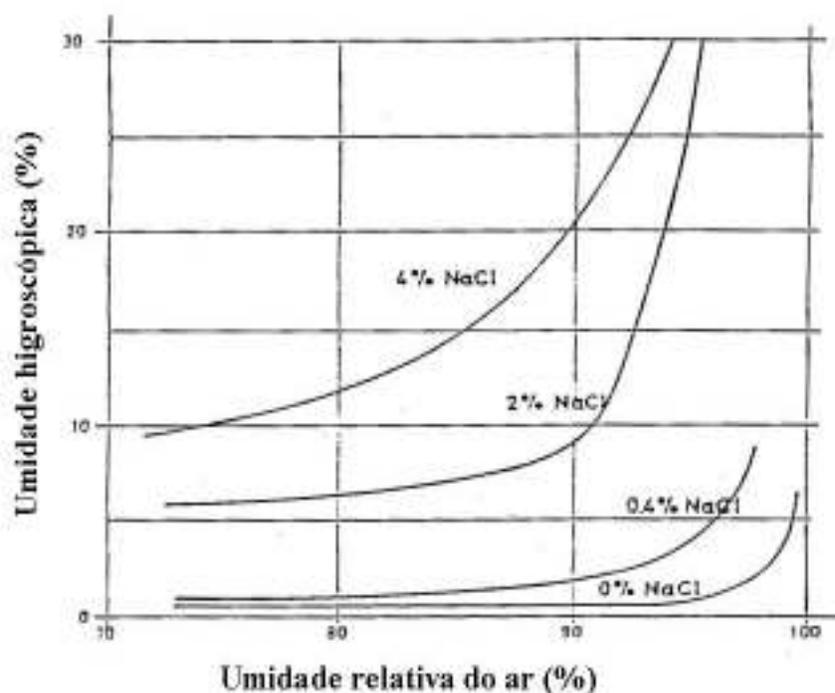
Os sais presentes nos materiais de construção também possuem a propriedade da higroscopia, ou seja, a capacidade de absorver água até a saturação, em casos extremos. De acordo com Arendt (1995), como a quantidade desta água se modifica muito com a variação da umidade do ar, acaba gerando um movimento contínuo da água capilar. Desta forma, diz Henriques (1995), os sais se umedecem e aumentam de volume ao evaporar esta água, quando ocorre a sua cristalização, em consequência da sucessão de ciclos dissolução-cristalização. Ulsamer (1995) lembra que os sais higroscópicos são em sua maioria nitratos e sulfatos alcalinos e de magnésio, e, com menos frequência, carbonatos. Se a água contém substâncias orgânicas procedentes de estábulo, por exemplo, a recristalização produz salitre, ou seja, nitrato de sódio ou de potássio, que não é mais que um caso particular das eflorescências. Para Henriques (1995), os sais higroscópicos têm a capacidade de absorver a umidade do ar, dissolvendo-se quando esta está acima do intervalo entre 65 e 75%, voltando a se cristalizar abaixo deste intervalo, quando aumentam de volume, pressionando os materiais e danificando-os. Segundo Seele (2000), a figura 9 mostra o comportamento da umidade higroscópica na alvenaria em diferentes concentrações de cloreto de sódio.

Figura 9: variação da umidade higroscópica do material em função de diferentes concentrações de cloreto de sódio (SEELE, 2000)

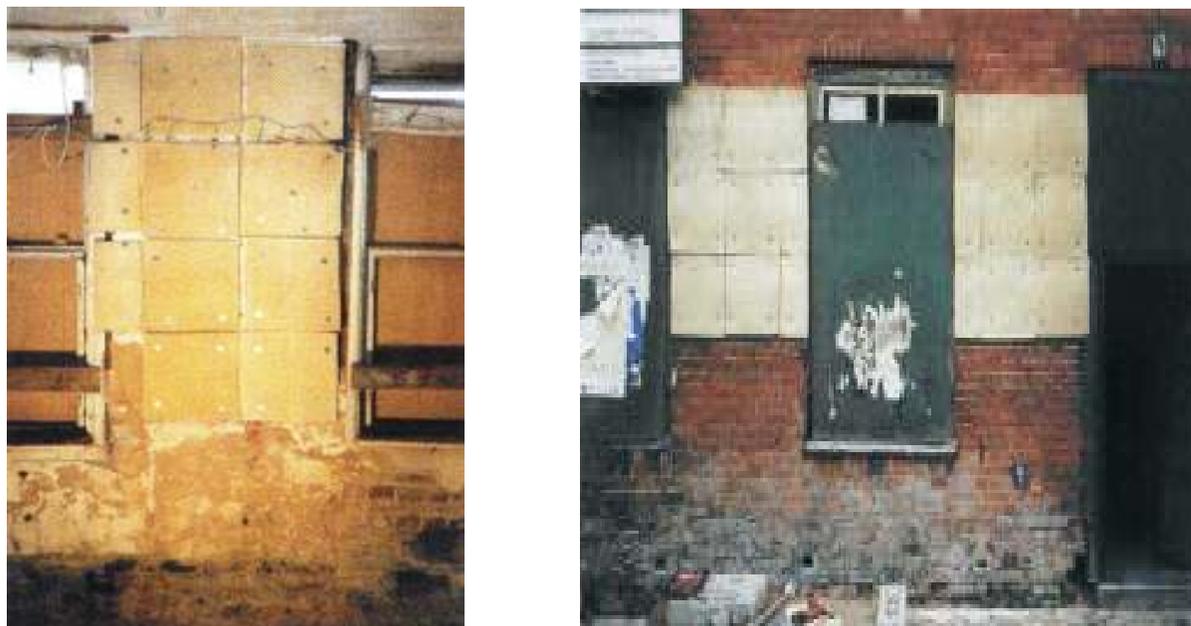
Figura 10: mantas de celulose aplicadas em ambas faces de uma parede com umidade e salinidade (interna e externa) em uma casa na Alemanha (VENZMER, 2000)

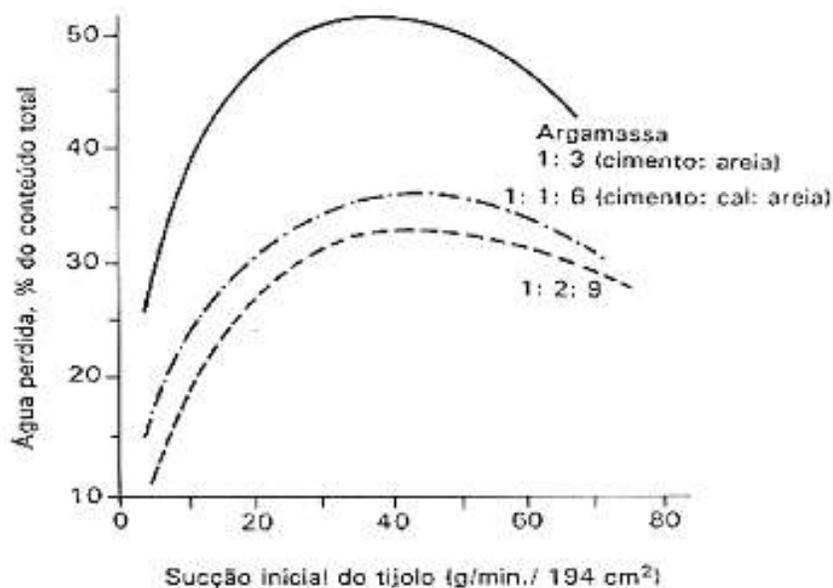
teor de cimento para que haja uma melhora na retenção de água. De acordo com Davison (1961 apud CINCOTTO et al., 1995), a figura 11 mostra a porcentagem de água perdida para diferentes traços de argamassas, em função da sucção inicial do tijolo.

Figura 11: perda de água de argamassas em função da sucção dos tijolos - tempo de contato = 4 minutos (DAVISON, 1961 apud CINCOTTO et al., 1995)

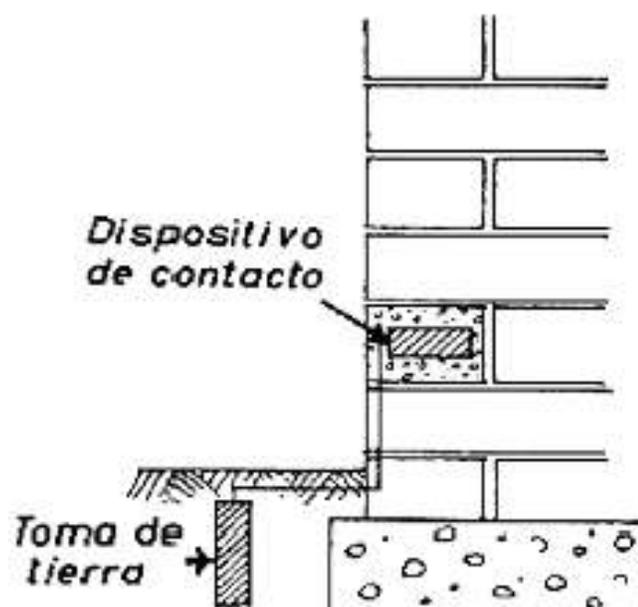
No caso dos sistemas de eletro-osmose, o funcionamento é garantido pela diferença de potencial elétrico que existe entre o solo e a parede, quando esta absorve água. Segundo Polisseni (1986), para que se possa aplicar uma tensão entre a parede e o solo, é preciso encaixar em uma abertura feita na parede, uma haste de zinco, alumínio ou magnésio, que deverá ser enterrada no solo. Aparece, então, uma corrente elétrica no circuito, que será suficiente para eliminar a umidade. No instante em que a umidade é eliminada, cessa a corrente elétrica. Um exemplo de processo eletro-osmótico passivo, é utilizado na Espanha, é relatado por Ulsamer (1995), e consiste em se embutir tijolos ocos dentro da parede, chamados de **Raem**, de seção triangular, conforme figura 13.

Figura 13: condutores isolados entre os tijolos e a terra (ULSAMER, 1995). *Dispositivo de contacto*: tijolo vasado com lâmina de cobre no seu interior. *Toma de tierra*: grelha de cobre

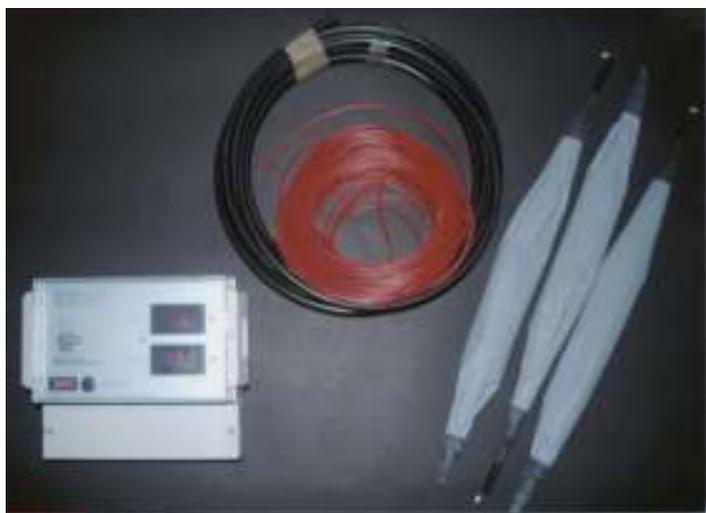
Os íons positivos dos sais (cátions) são movidos para o eletrodo negativo (cátodo (-)) e os íons negativos dos sais (ânions) são movidos para o eletrodo positivo (ânodo (+)) que está preso na parede. O sistema KERASAN dispõe ainda de um dispositivo de controle (figura 14) que supre os eletrodos com corrente contínua e ajusta a voltagem e a corrente, otimizando o processo de dessalinização.

Figura 14: dispositivo de controle, eletrodos coletores (ânodos) e o eletrodo negativo-cabo preto (RUARO, 1997)

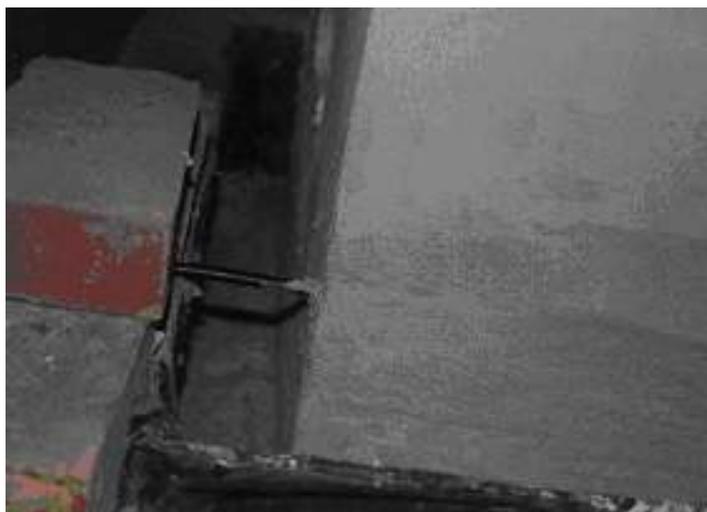
A aplicação dos ânodos do sistema foi feita na face aquecida pelo quadro de lâmpadas em duas linhas horizontais conforme mostra a figura 15, situadas a 35 e 65cm de altura, entre os pontos das amostras anteriormente retiradas. Na mesma altura, no lado oposto, foram também colocados ânodos entre os pontos onde anteriormente foram retiradas as amostras.

Figura 15: face da parede com as duas linhas de eletrodos e à direita o perfil vertical de furos devido à retirada de amostras contaminadas (RUARO, 1997)

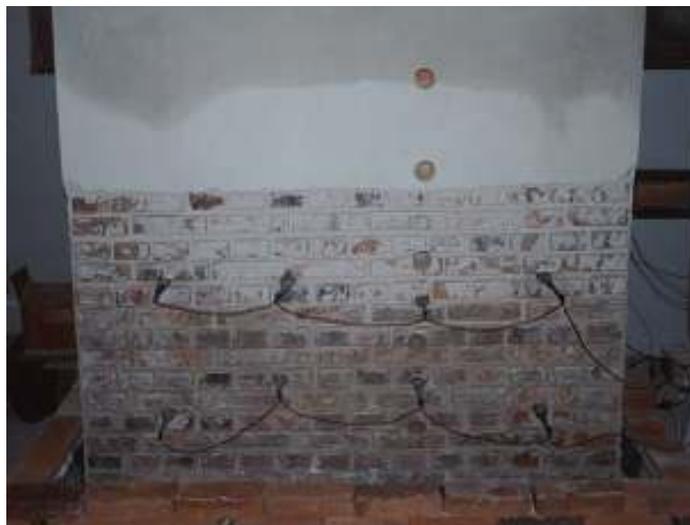
A aplicação do cátodo do sistema foi feita no lado oposto da parede, a 10cm de altura através do embutimento de uma haste em um rasgo horizontal feito na parede, conforme mostra a figura 16. A fenda foi preenchida com argamassa.

Figura 16: Face da parede com o cátodo já instalado no corte da alvenaria com o revestimento já recomposto (RUARO, 1997)

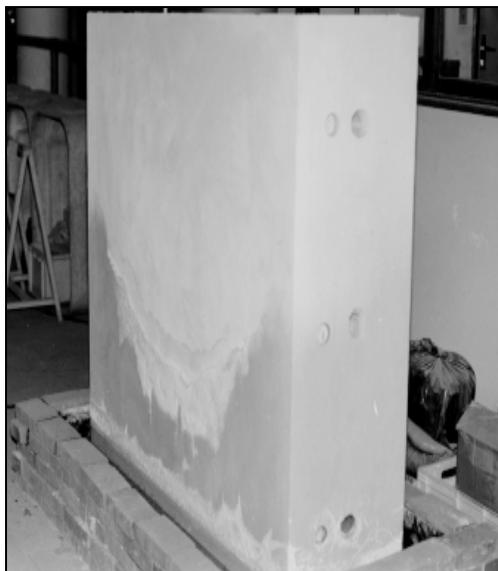
Figura 17: face da parede que foi aquecida pelo quadro de lâmpadas, e a formação de eflorescências em duas regiões distintas abaixo da linha seca e imediatamente superior a superfície da solução de contaminação (RUARO, 1997)

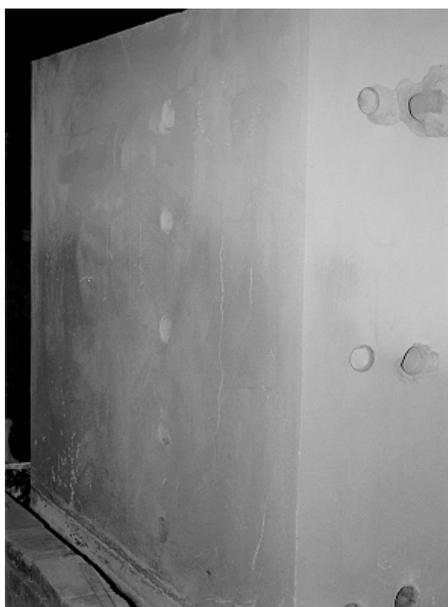
Figura 18: vista da face não aquecida, após a contaminação - pequena quantidade de eflorescência (RUARO, 1997)

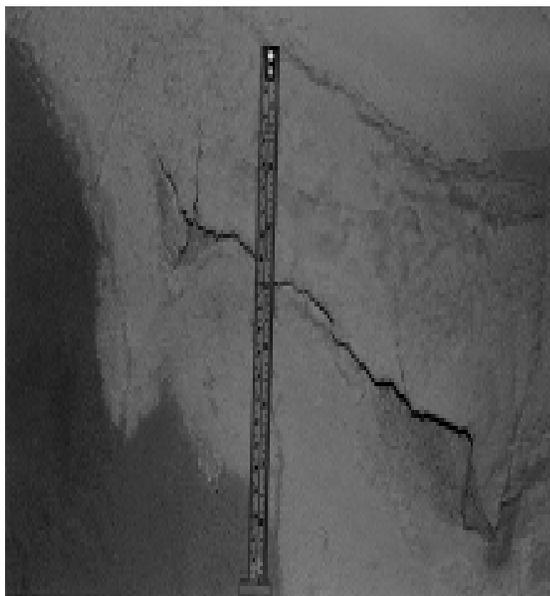
de placas, após o quadro de lâmpadas ter sido desligado. Conforme o autor, isto foi devido à hidratação e aumento de volume dos sais, causando expansão e descolamento do reboco.

Figura 19: face aquecida onde houve o descolamento de camadas do reboco, juntamente com as eflorescências formadas sobre o mesmo (RUARO, 1997)

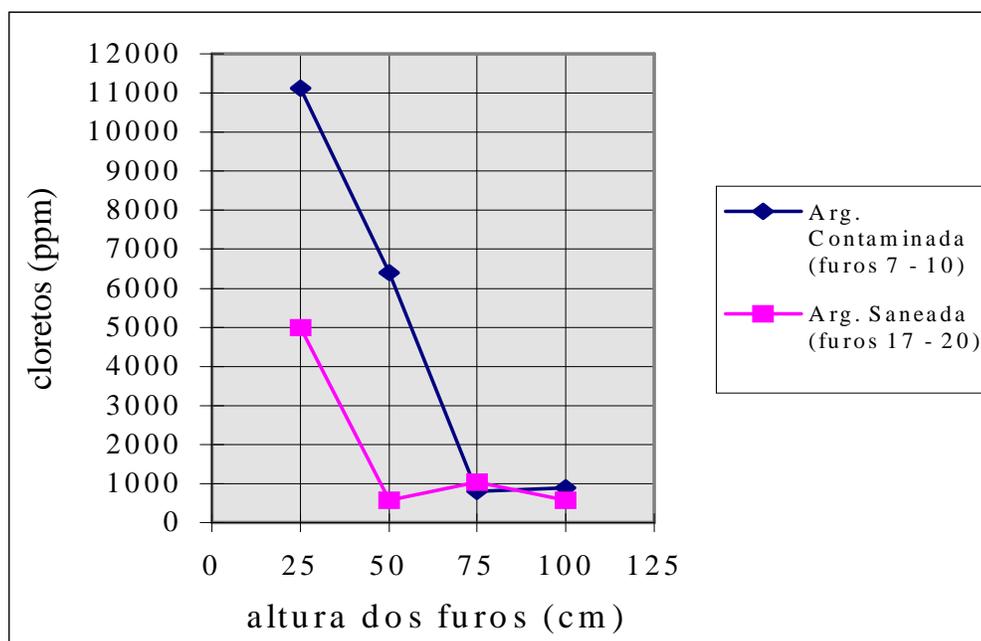
Figura 20: teor de cloretos nas argamassas contaminada e saneada, profundidade 0 a 2cm (argamassa sem eletrodos), na face aquecida, e após aplicação do sistema eletro-osmótico ativo por três meses (RUARO, 1997)

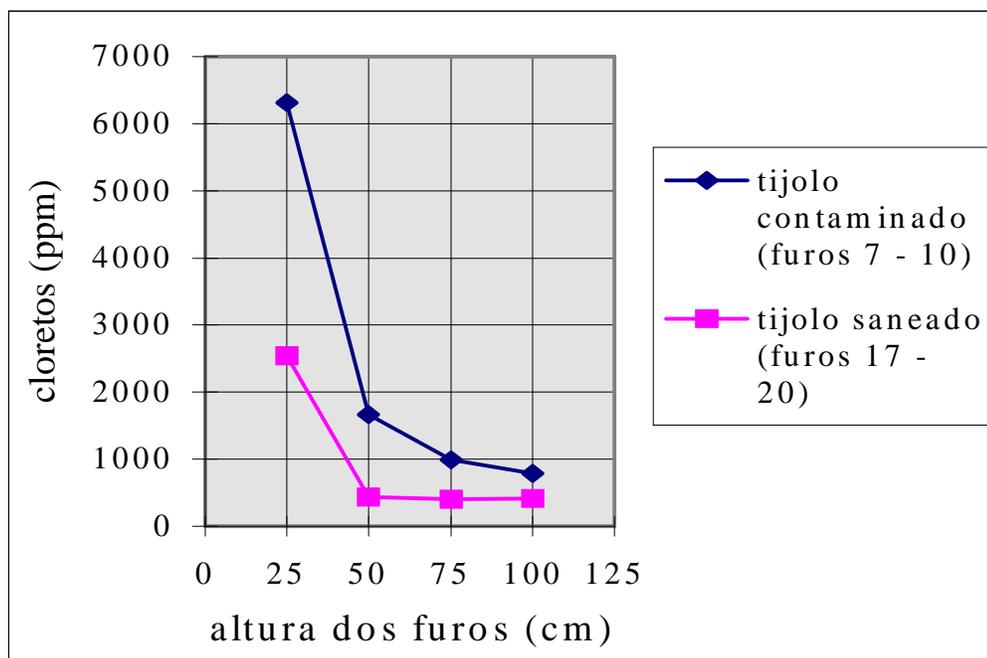
Figura 21: teor de cloretos em tijolos contaminados, profundidade 2 a 7cm (sem eletrodos) na face aquecida e após aplicação do sistema eletro-osmótico ativo por três meses (RUARO, 1997)

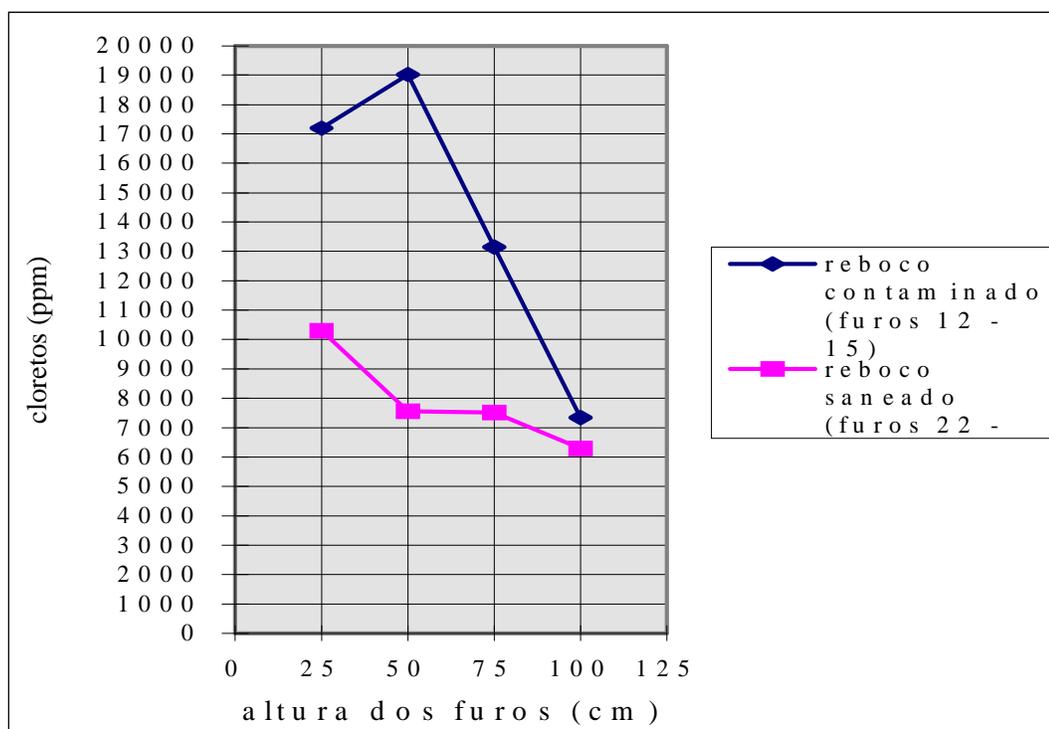
Figura 22: teor de cloretos na argamassa contaminada, profundidade 0 a 2cm (sem a aplicação dos eletrodos), na face não aquecida e após a aplicação do sistema eletro-osmótico ativo por três meses (RUARO, 1997)

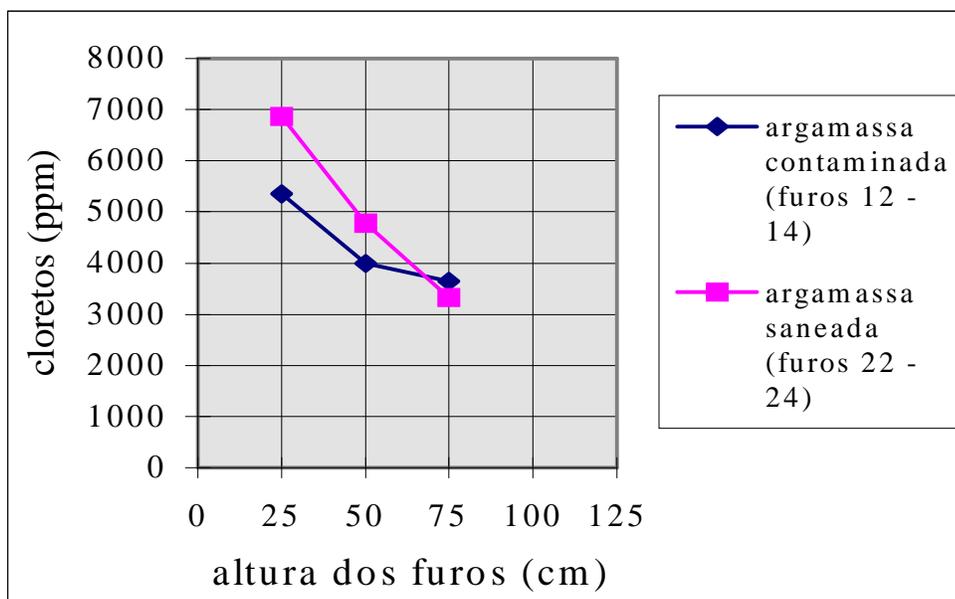
Figura 23: teor de cloretos na argamassa contaminada, profundidade - 2 a 7cm (sem a aplicação dos eletrodos), e após aplicação do sistema eletro-osmótico ativo por três meses (RUARO, 1997)

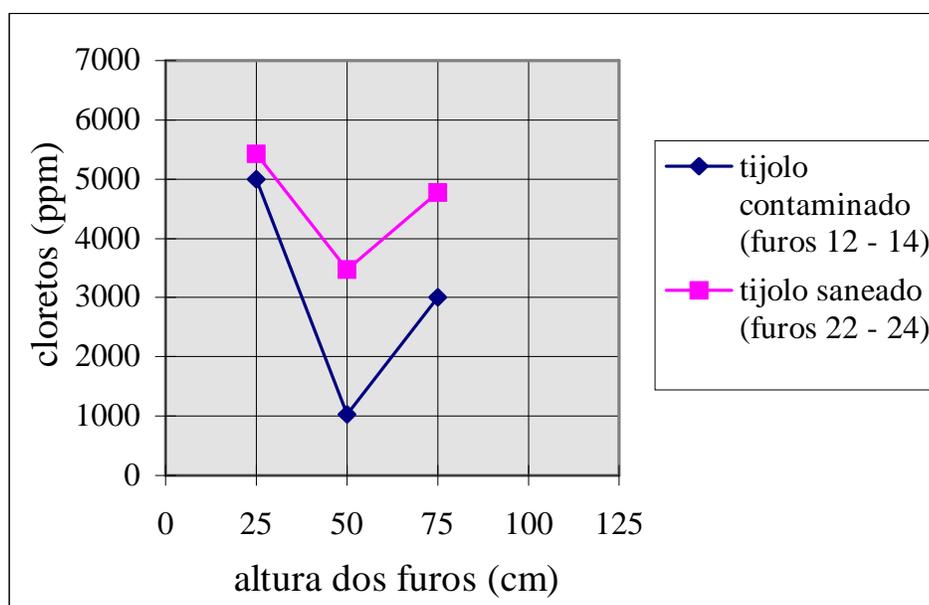
Figura 24: teor de cloretos em tijolos contaminados, profundidade de 2 a 7cm (sem a aplicação dos eletrodos), e após aplicação do sistema eletro-osmótico ativo por três meses (RUARO, 1997)

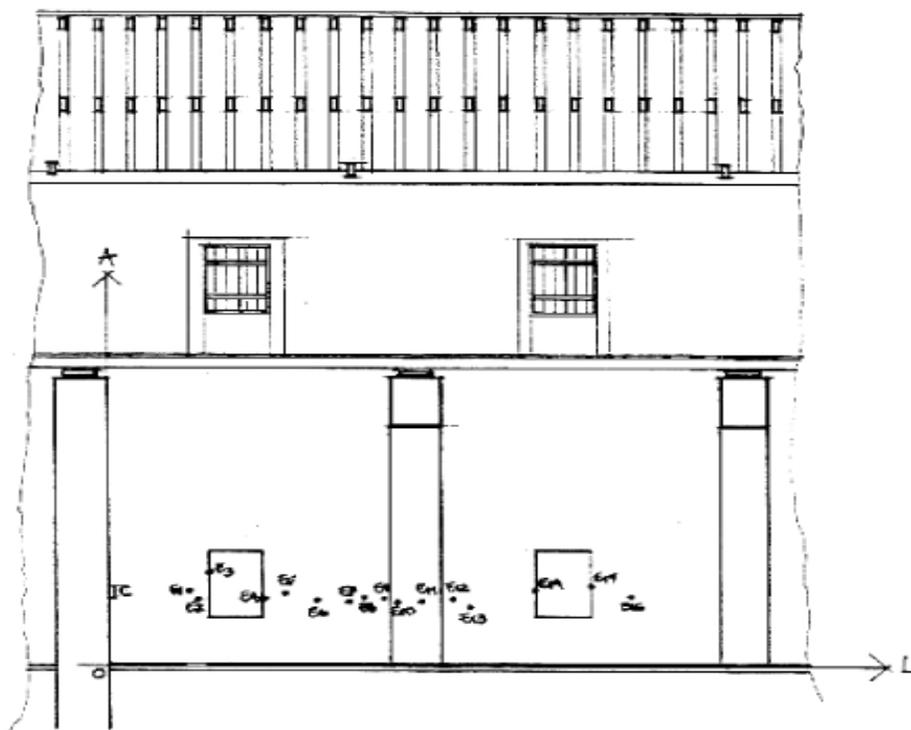
Figura 25: colocação dos eletrodos de forma desalinhada na Fortaleza de Santa Cruz de Anhatomirim (TONERA, 1997)

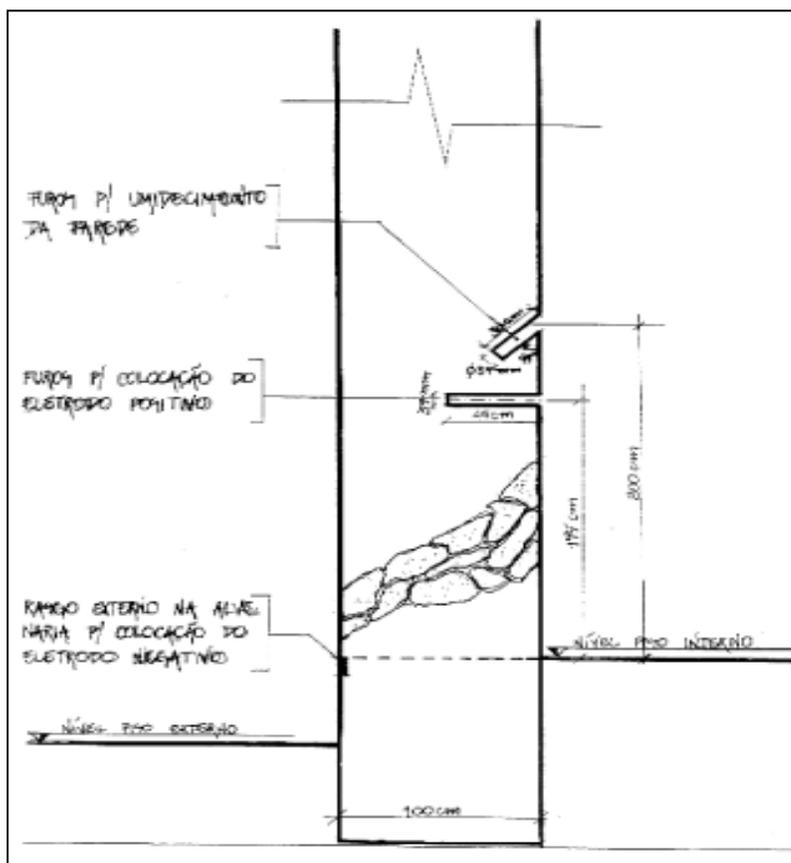
Figura 26: corte da parede em Anhatomirim, mostrando a instalação do eletrodo (TONERA, 1997)

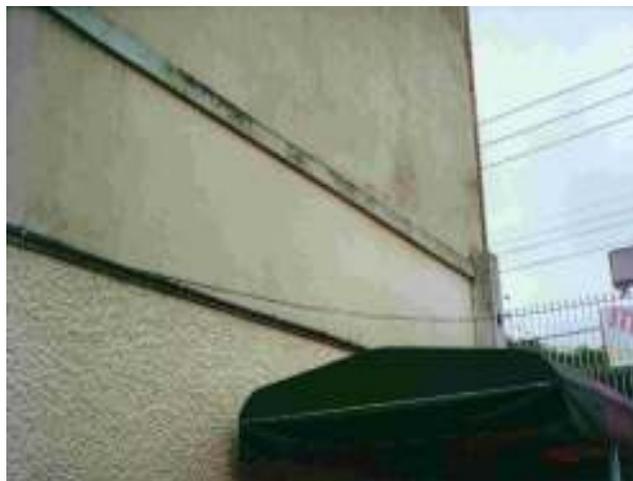
Figura 29: muro e parede lateral da casa junto à Casa de Portugal

A casa localiza-se ao lado da Casa de Portugal, onde há um muro com cerca de 3,00 m de altura, sendo sua face superior revestida com pingadeira cerâmica, cujas peças estão rejuntadas com argamassa, sendo que algumas estão faltando. Esta argamassa apresentava-se solta e quebradiça (figura 29). O ponto mais crítico ficava no encontro com a parede da casa, onde a argamassa estava solta, proporcionando grande infiltração de água da chuva.

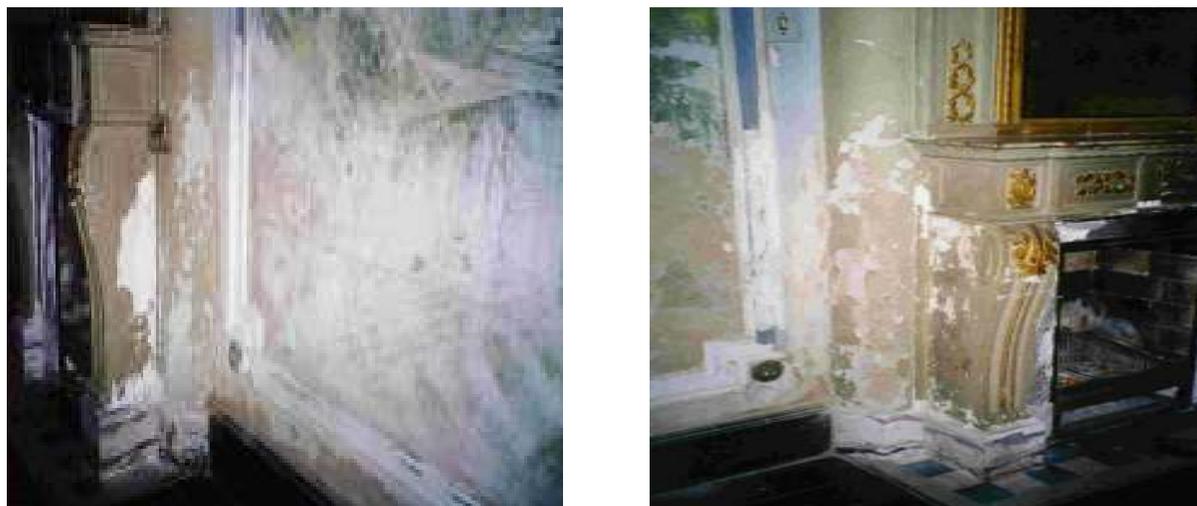
Figura 30: desagregação da argamassa interna à esquerda e à direita da lareira da casa respectivamente

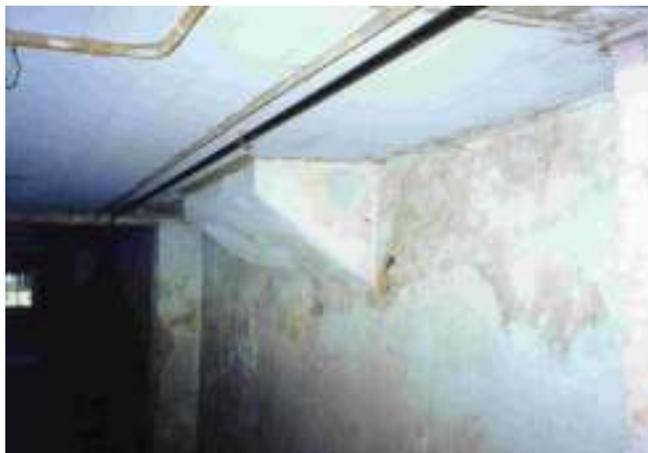
Figura 31: umidade na parede lateral do porão abaixo da lareira

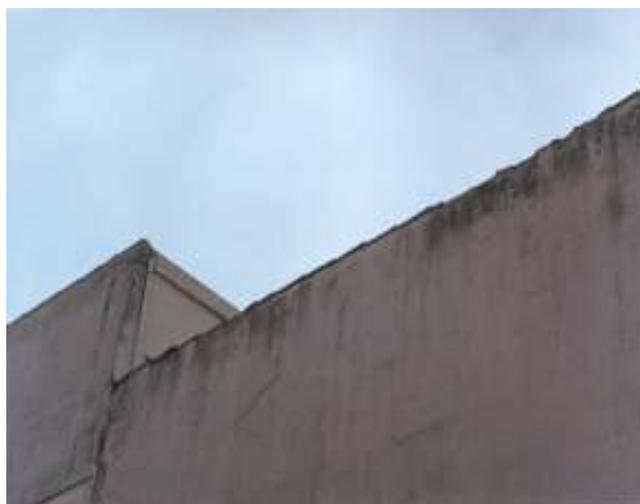
Figura 32: platibanda lateral com manchas escuras e argamassa de revestimento com fissuras sob forma de pés-de-galinha

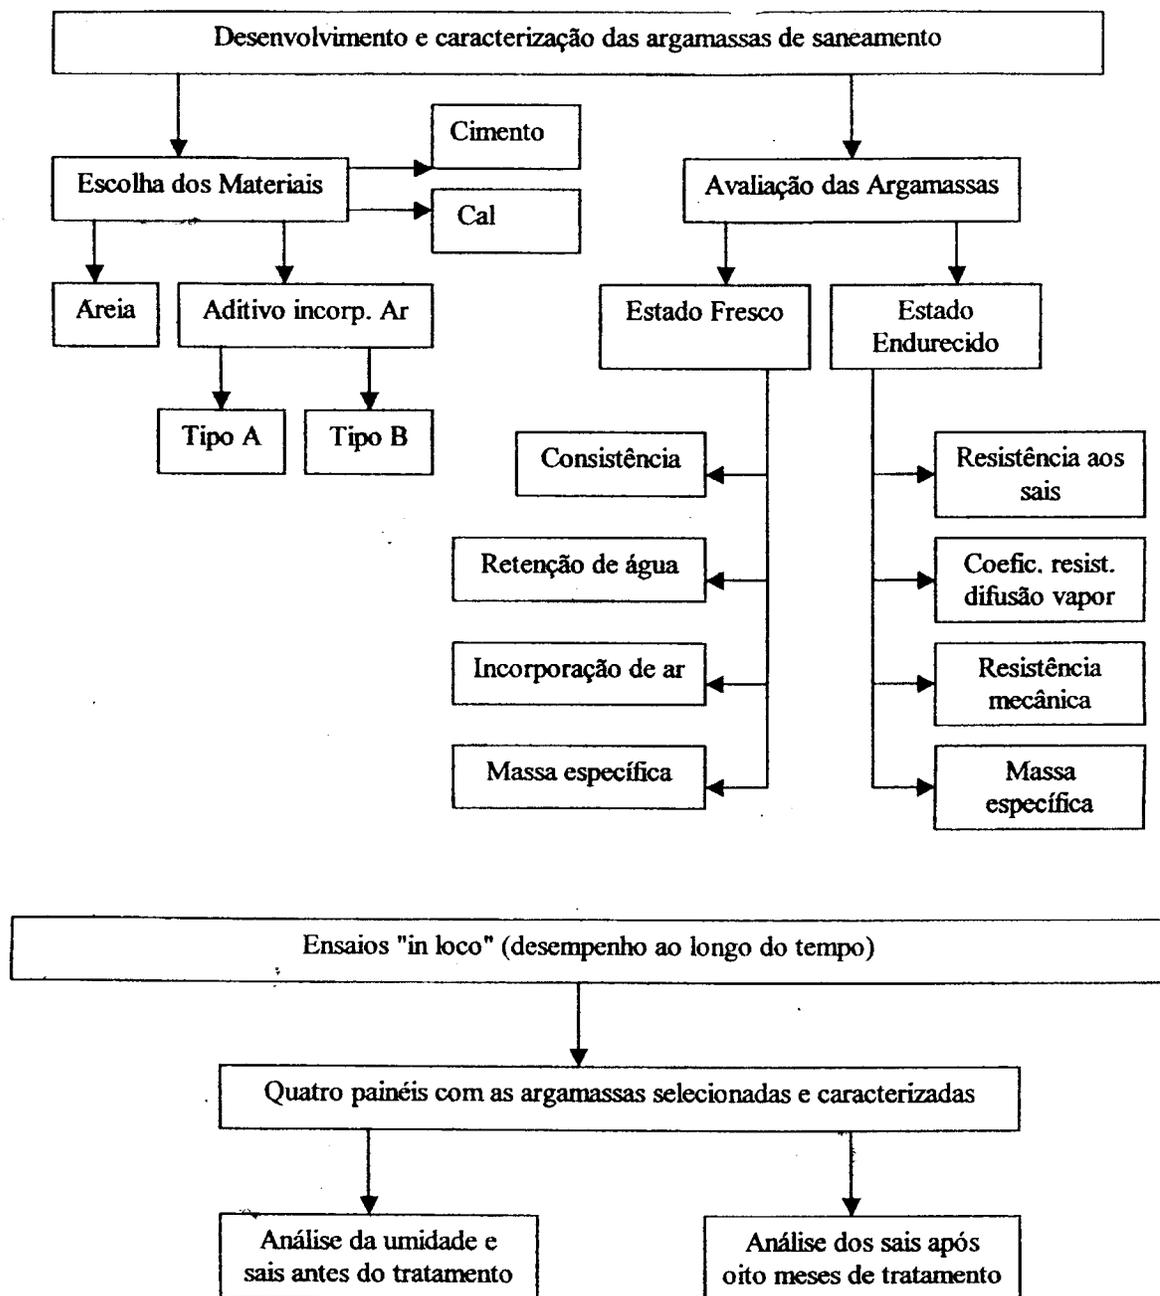
Figura 33: fluxograma do experimento com as argamassas de saneamento

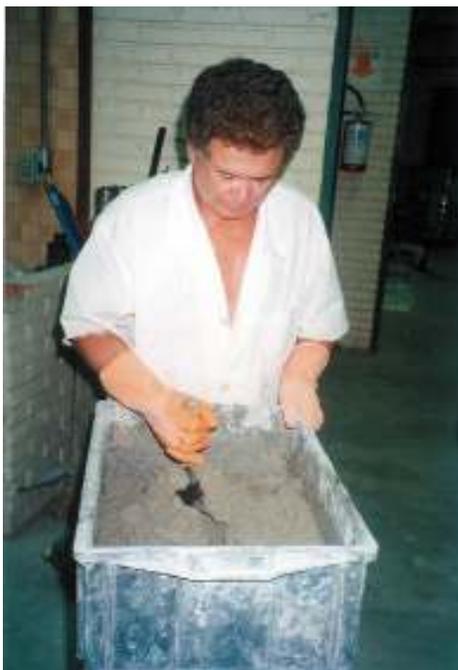
Figura 34: argamassa feita manualmente em laboratório

Nos primeiros três experimentos (tabela 19), em que se analisou a incorporação de ar na argamassa de traço 1:2:9, em volume, com areia seca e com aditivos, transformado para massa, o processo de produção foi manual, em laboratório (figura 34).

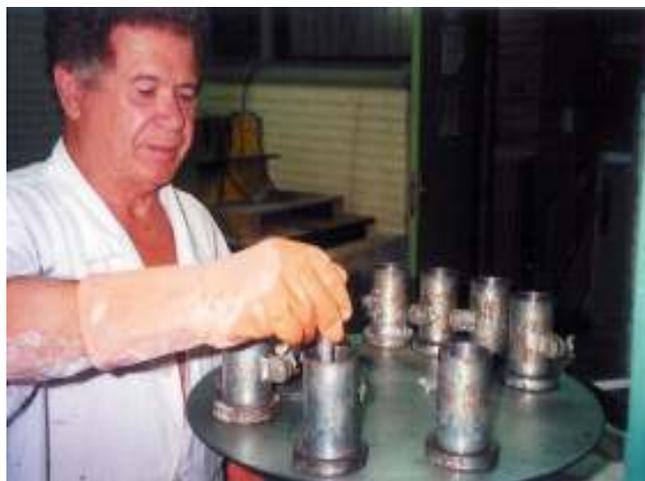
Figura 35: confecção dos corpos-de-prova em laboratório

Para se fazer os ensaios nas argamassas endurecidas, moldaram-se corpos-de-prova cilíndricos  $\varnothing=50\text{mm}$  e  $h=100\text{mm}$ , seguindo as orientações da NBR 7215 (ABNT, 1996),

conforme ilustra a figura 35, sendo que o armazenamento ocorreu ao ar livre, em ambiente de laboratório, por 24 horas, quando então foram desmoldados e colocados em câmara climatizada com umidade relativa de 65% e temperatura de  $23\pm 1^{\circ}\text{C}$ , por mais 27 dias.

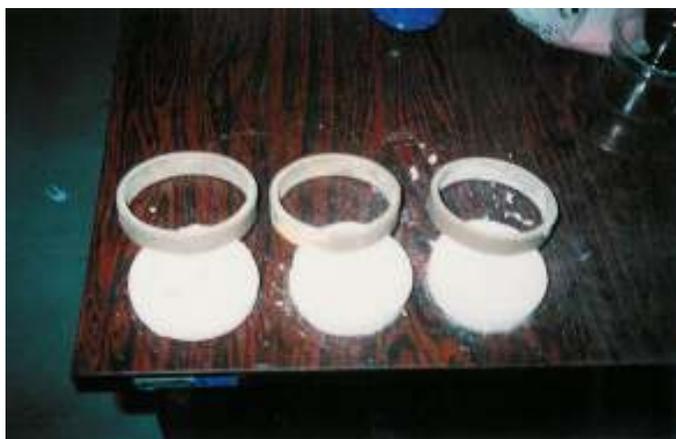
Figura 36: corpos-de-prova  $\varnothing=20\text{mm}$  e  $h=100\text{mm}$  com os moldes em PVC

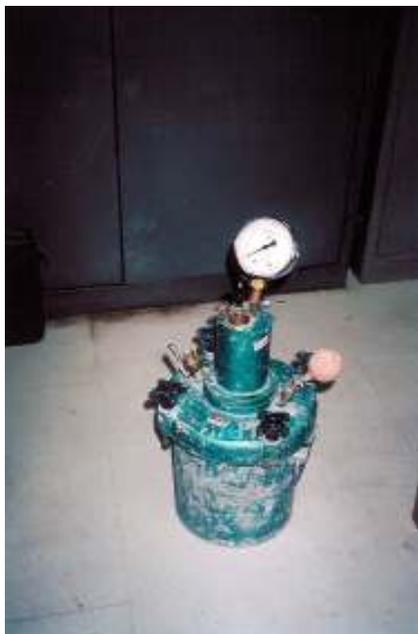
Figura 37: aparelho que mede a incorporação de ar, conforme NBR-NM 47:2002

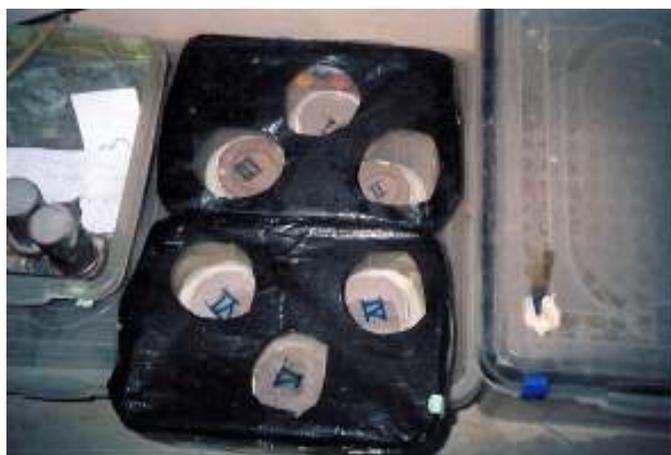
Figura 38: corpos-de-prova em contato com a solução de sais

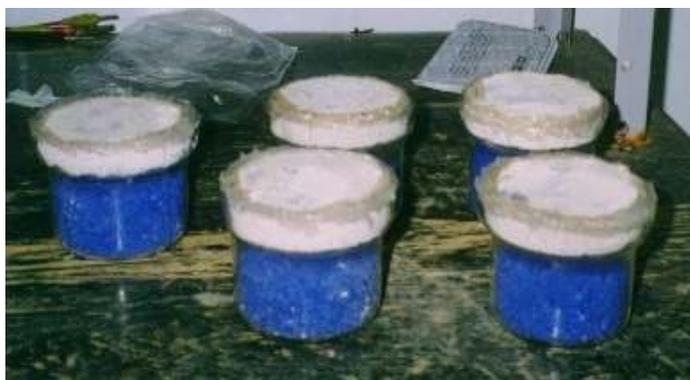
Figura 39: corpos-de-prova encaixados em frascos de vidro contendo sílica-gel

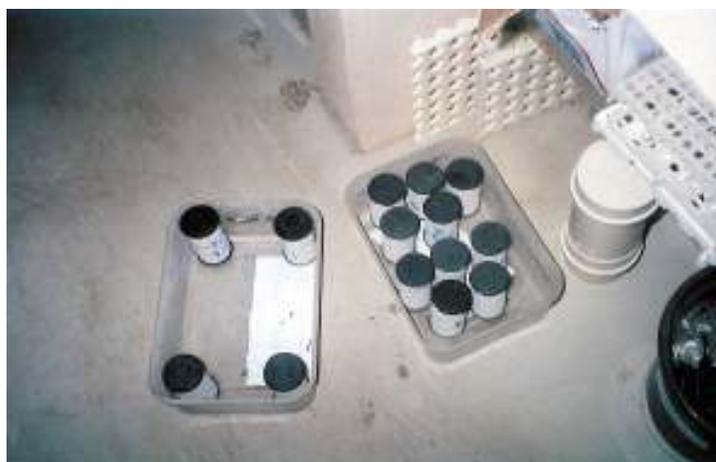
Figura 40: corpos-de-prova capeados para o ensaio de resistência à compressão

Estes ensaios foram executados conforme orientações da NBR 7215 (ABNT, 1996) para a resistência à compressão (figuras 40 e 41) e NBR 7222 (ABNT, 1994) para resistência à tração por compressão diametral.

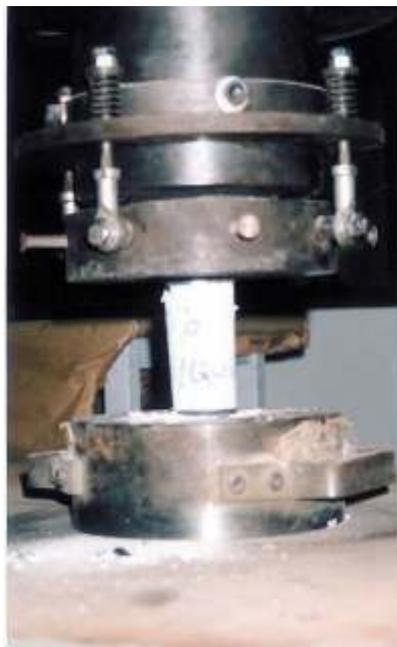
Figura 41: corpo-de-prova submetido à compressão

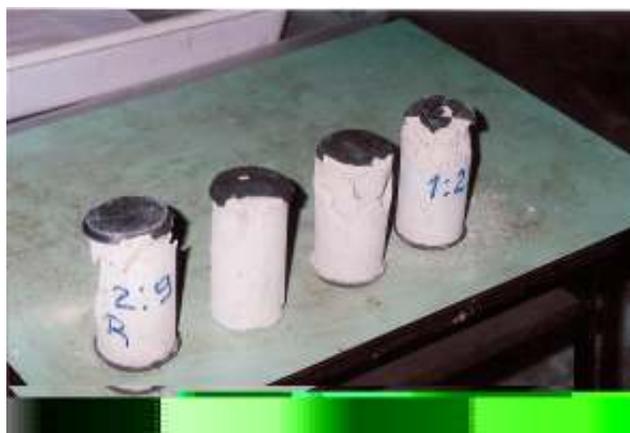
Figura 42: corpos-de-prova rompidos à compressão

Na figura 42 pode-se ver os corpos-de-prova rompidos por compressão. Já as figuras 43 e 44 ilustram a colocação de um dos CPs sobre o prato da prensa onde vai sofrer uma pressão de tração por compressão diametral e os CPs rompidos após este ensaio.

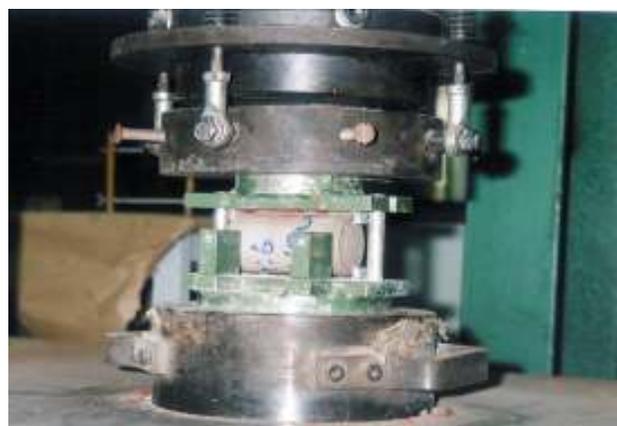
Figura 43: corpo-de-prova submetido à tração por compressão diametral

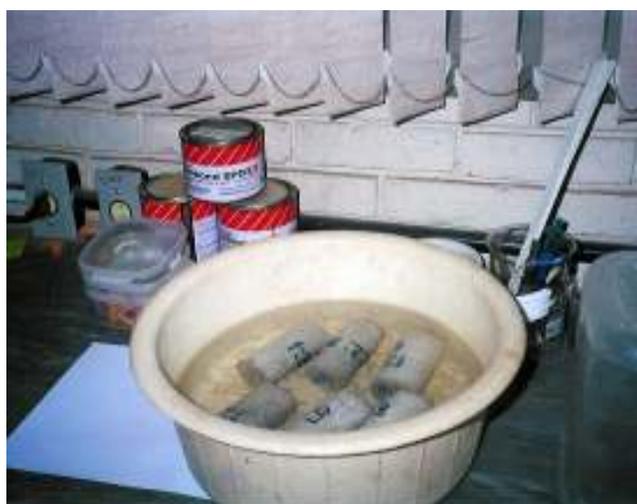
Figura 45: corpos-de-prova imersos por 72 horas

Estes ensaios seguiram as recomendações da NBR 9778 (ABNT, 1987), e foram executados nos rebocos de recuperação que foram produzidos no quarto e quinto experimentos no dia 28.01.03. Seguindo as orientações da norma, deixaram-se os corpos-de-prova por 72 horas em estufa, registrando então as suas massas. Após saturação dos mesmos em água por mais 72 horas, completou-se o processo com o aquecimento destes corpos-de-prova até a água entrar em ebulição por mais 5 horas, como mostram as figuras 45 e 46. Após a saturação com fervura, procedeu-se à pesagem em balança hidrostática (figura 47). Neste experimento utilizou-se uma balança eletrônica na qual foi preso um recipiente imerso em água. Tarou-se a balança e se colocou o corpo-de-prova dentro deste recipiente, obtendo-se a sua massa saturada imersa em água. Os resultados deste ensaio constam na tabela 28.

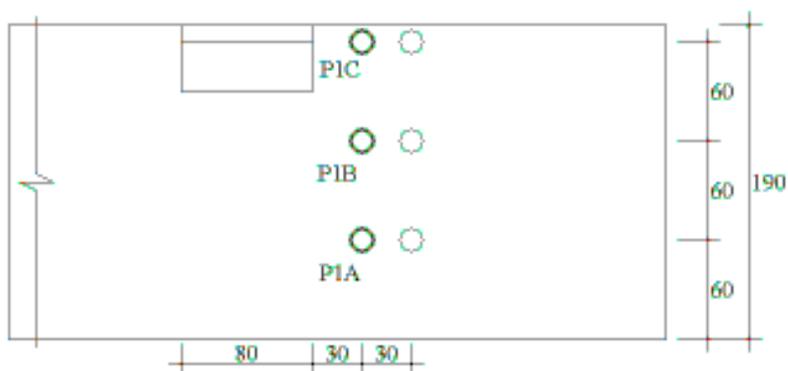
Figura 51: no porão da casa – 1ª retirada de amostras

As amostras foram retiradas em quatro etapas distintas, para não atrapalhar as atividades diárias dos pracinhas da FEB, e também as de um jornal que é feito nas dependências da edificação. As três primeiras retiradas foram feitas no mês de nov/2002. Tendo em vista que os resultados dos experimentos mostraram que a parede estava com pouca umidade, optou-se por fazer uma nova retirada em out/2003, a fim de se ter um novo parâmetro da umidade. Primeiramente fizeram-se furos em três pontos no porão e no primeiro piso (figuras 48 e 49). Numa segunda etapa retiraram-se novamente amostras em três novas localizações no porão e no primeiro piso (figuras 50 e 51). Na terceira extração, retiraram-se amostras em três pontos do primeiro piso (figura 52). A quarta retirada de amostras do porão é mostrada na figura 53.
