**UNIVERSIDADE FEDERAL DO RIO GRANDE DO SUL  
ESCOLA DE ENGENHARIA  
CURSO DE MESTRADO PROFISSIONALIZANTE EM ENGENHARIA**

**APLICABILIDADE E EFICIÊNCIA DE DOIS MÉTODOS DE  
SANEAMENTO DE PAREDES DEGRADADAS POR  
UMIDADE E SAIS A PARTIR DE UMA REVISÃO  
BIBLIOGRÁFICA E DE UM ESTUDO DE CASO**

Trabalho de Conclusão apresentado ao Curso de Mestrado  
Profissionalizante em Engenharia da Escola de Engenharia da  
Universidade Federal do Rio Grande do Sul, como parte dos  
requisitos para a obtenção do título de Mestre em Engenharia na  
modalidade Profissionalizante.

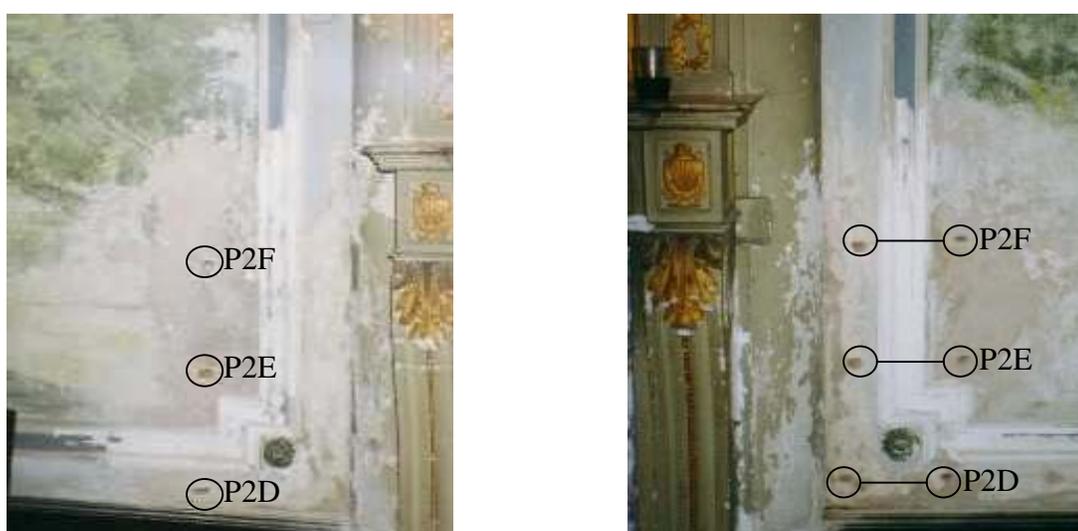
Figura 54: posição de retirada de amostras no 1º piso da casa, à esquerda e à direita da lareira respectivamente

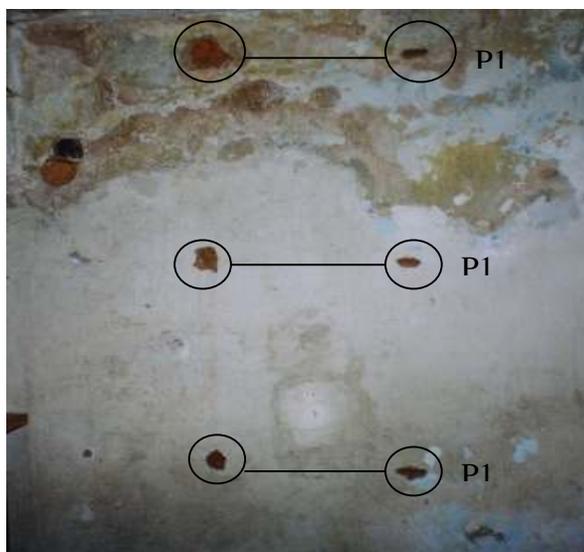
Figura 55: posição de retirada de amostras no porão da casa

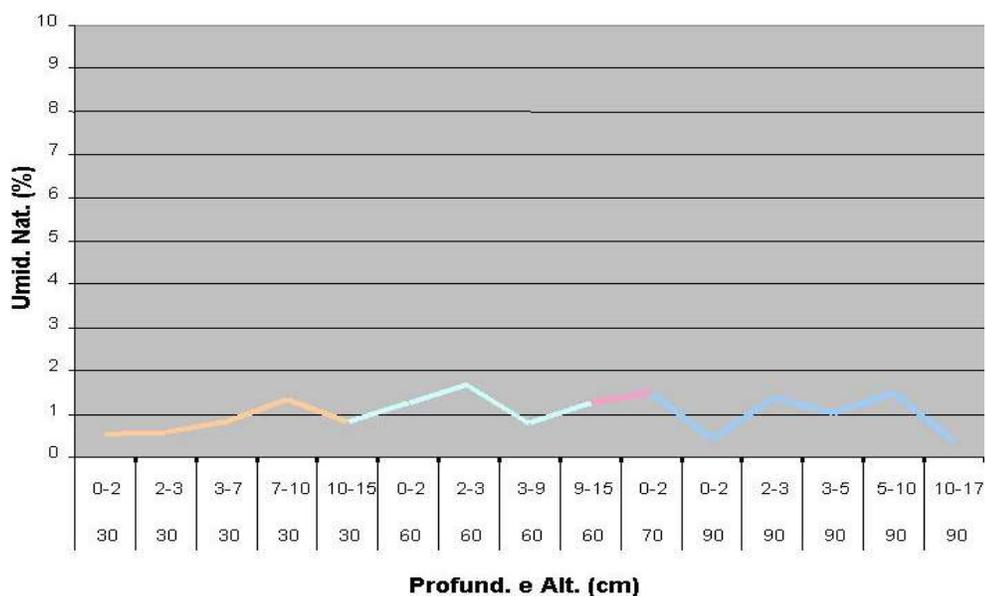
Figura 56: distribuição da umidade natural em função das alturas e profundidades de coleta das 1ªs amostras retiradas no 1º piso da casa

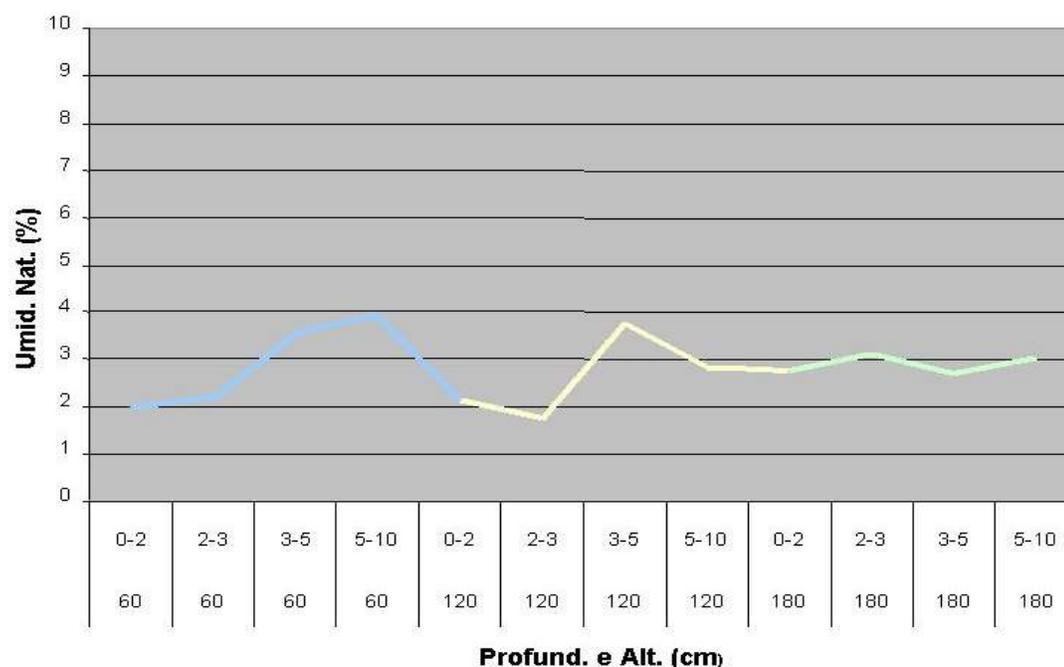
Figura 57: distribuição da umidade natural em função das alturas e profundidades de coleta das 1ªs amostras retiradas do porão

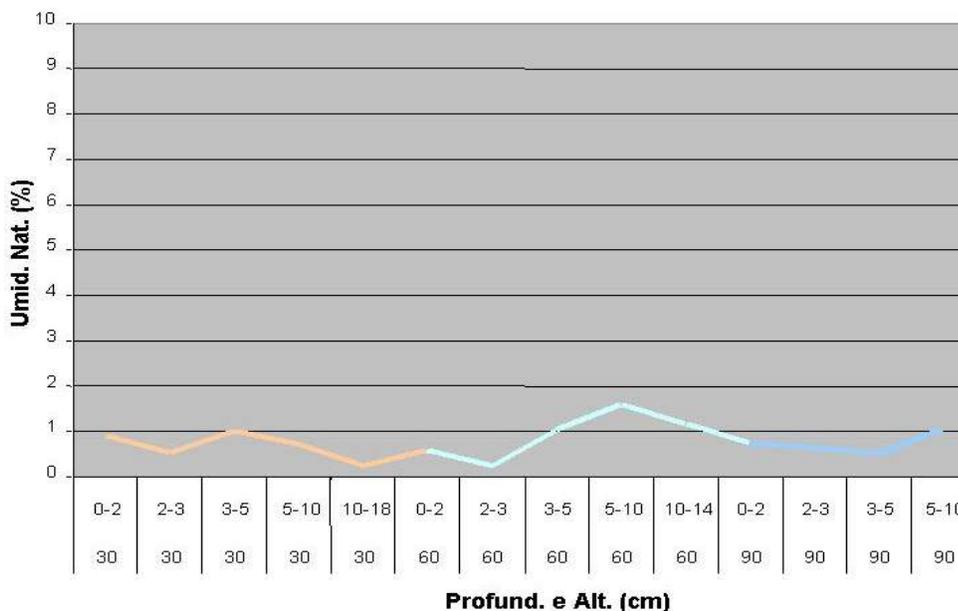
Figura 58: distribuição da umidade natural em função das alturas e profundidades de coleta das 2ªs amostras retiradas no 1º piso da casa

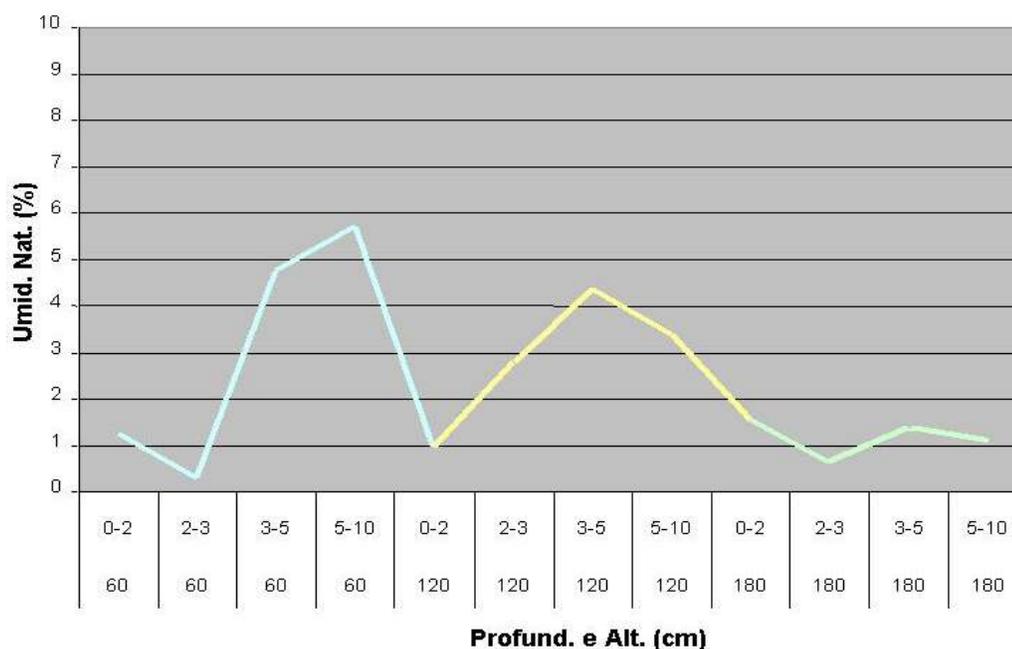
Figura 59: distribuição da umidade natural em função das alturas e profundidades da 2ª retirada de amostras no porão

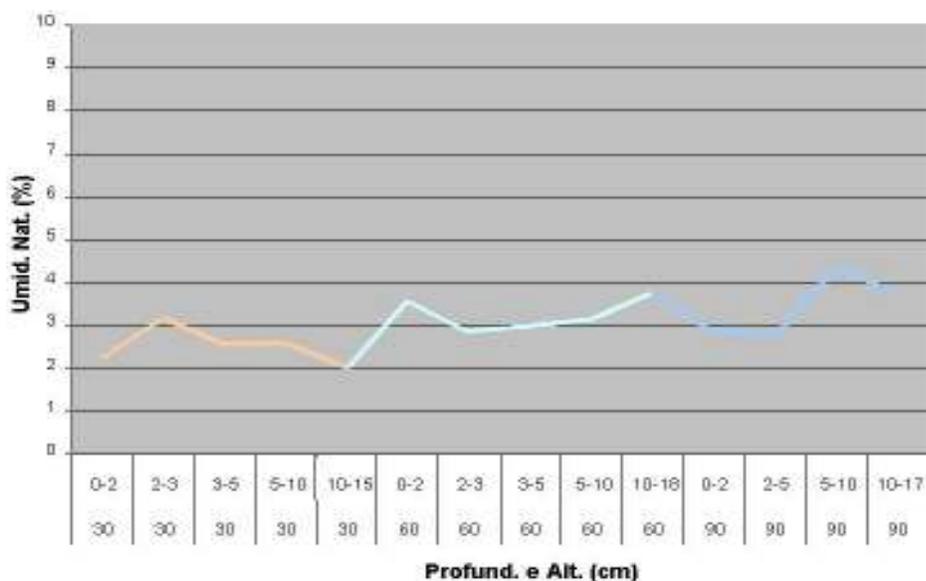
Figura 60: distribuição da umidade natural em função das alturas e profundidades da 3ª retirada de amostras no 1º andar da casa

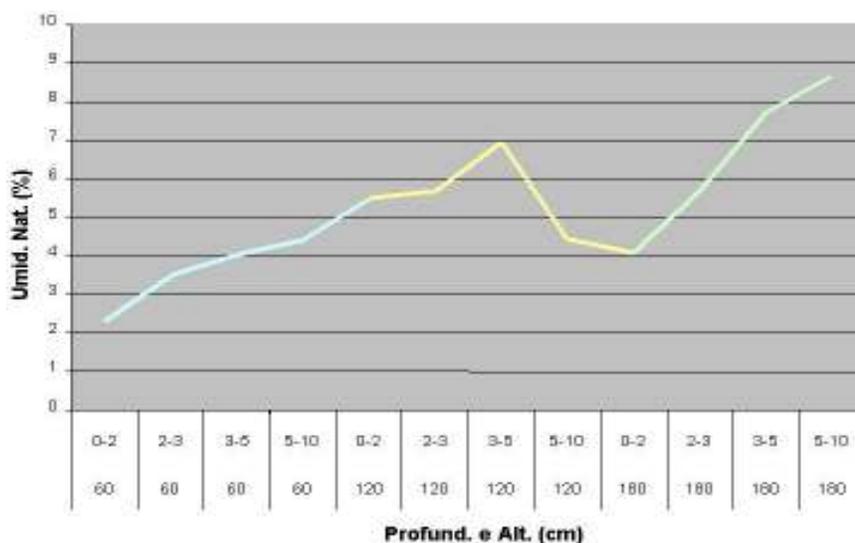
Figura 61: distribuição da umidade natural em função das alturas e profundidades da 4ª retirada de amostras do porão

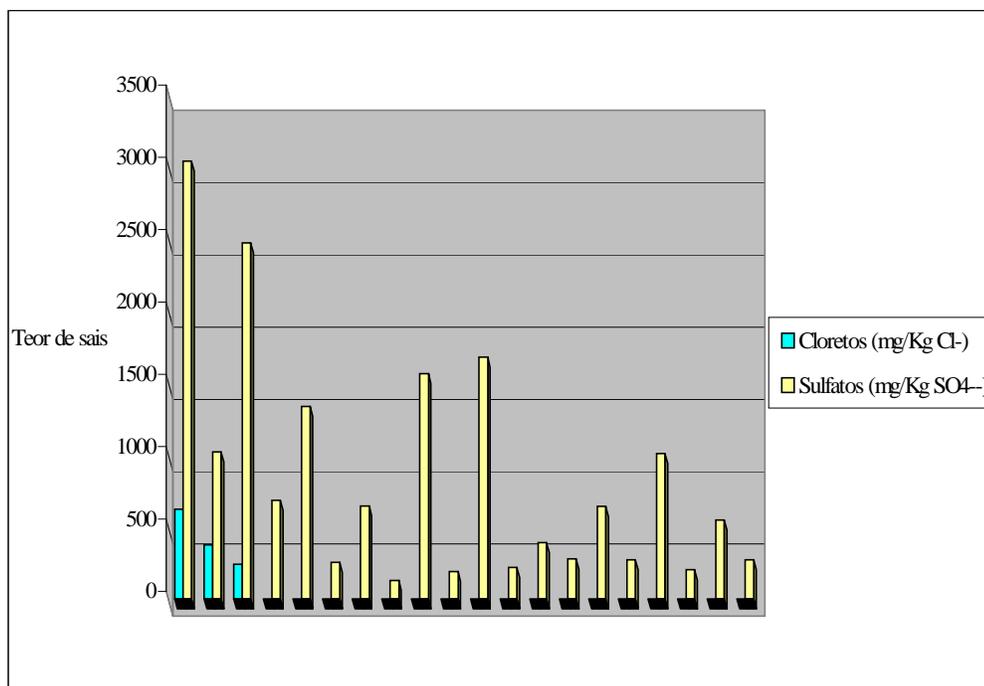
Figura 64: distribuição dos sais cloretos e sulfatos nas diversas alturas e profundidades das amostras retiradas do porão

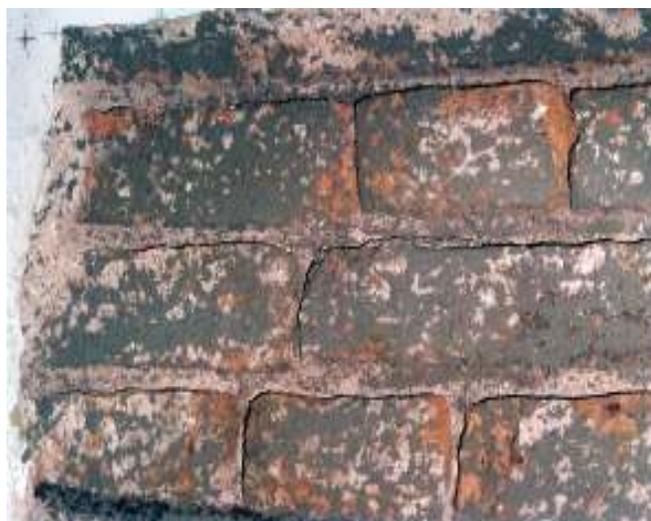
Figura 65: painel com juntas raspadas entre os tijolos

Para a aplicação dos painéis na parede da casa com as argamassas no traços 1:2:9 sem e com aditivo e 1:1:6 sem e com aditivo, seguiram-se as orientações do Caderno de Recomendações Alemão WTA 2-2-91 (1995), removendo o reboco interno do porão até a alvenaria, sob forma de quatro painéis no tamanho de 50 X 50cm, tomando-se o cuidado de raspar as juntas com talhadeira até a profundidade de 3cm, conforme ilustra a figura 65. O material retirado foi ensacado e removido do local, sendo que a alvenaria ainda foi limpa com uma escova dura.

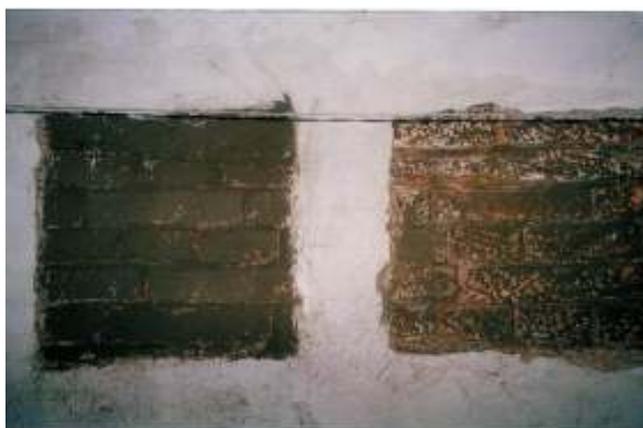
Figura 66: aplicação de chapisco em 100% (argamassa convencional) e em 50% (argamassa de saneamento) sobre o substrato

Foi feito um chapisco de cimento:areia de forma que cobrisse 50% da área da alvenaria onde seria aplicada, posteriormente, a argamassa de saneamento (figura 66). Este chapisco deve ser aplicado de forma reticulada, formando uma ponte de aderência entre a alvenaria e a argamassa de saneamento. No painel onde seria aplicada a argamassa convencional, o chapisco foi feito em 100% do substrato, como normalmente ocorre em obras.

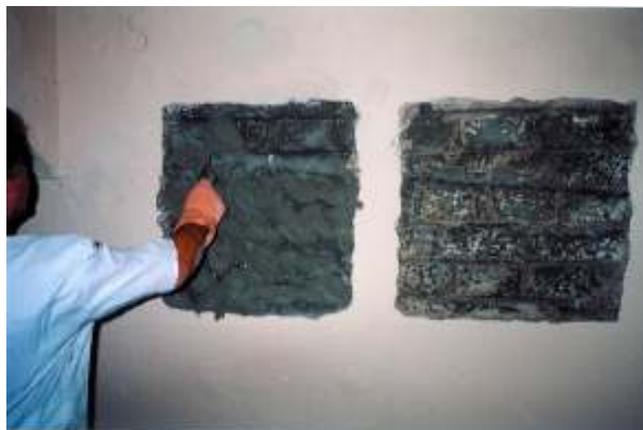
Figura 67: aplicação dos traços 1:2:9 sem aditivos e 1:2:9 com aditivos na parede do porão

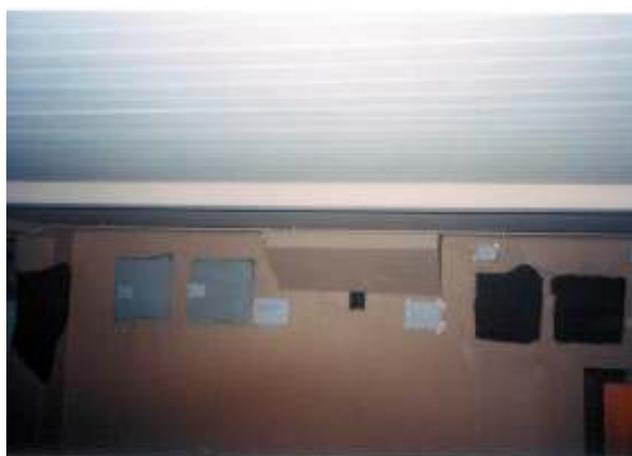
Figura 68: vista geral das argamassas – da esquerda para a direita: 1º painel - traço 1:2:9 sem aditivos; 2º painel - traço 1:2:9S com aditivos; 3º painel - traço 1:1:6 sem aditivos; 4º painel - traço 1:1:6S com aditivos

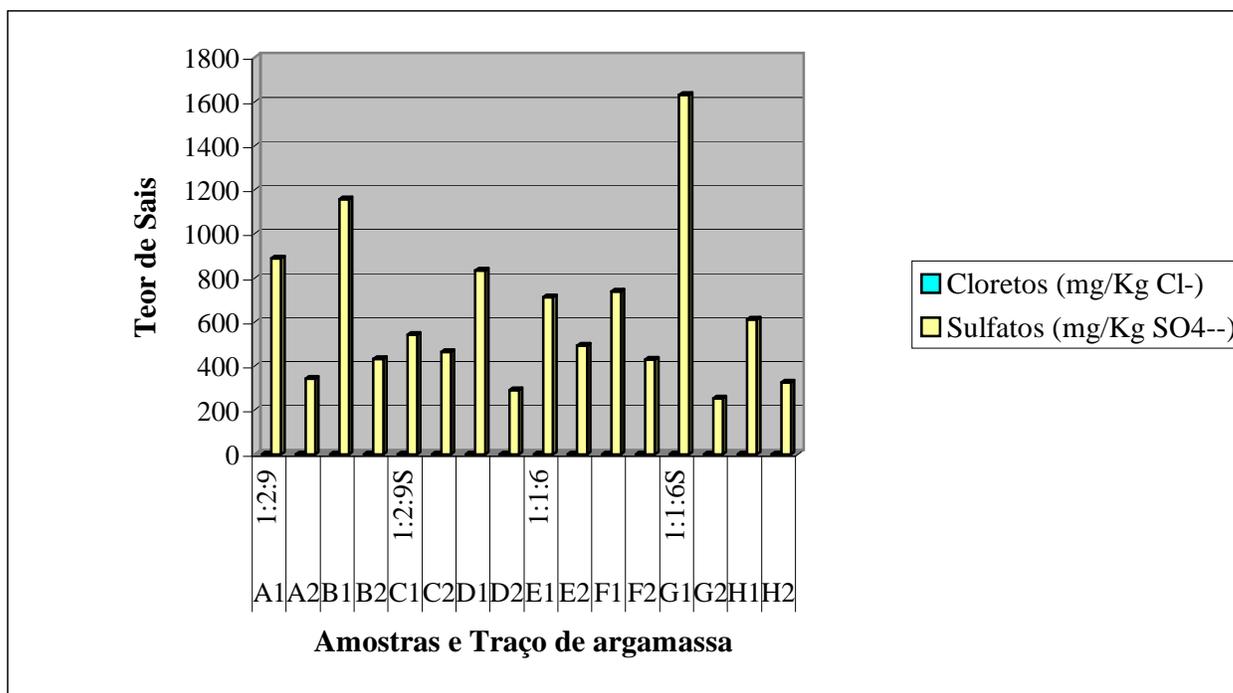
Figura 71: distribuição dos sais cloretos e sulfatos nas amostras após o tratamento com as argamassas convencionais e com as de saneamento
