**ANÁLISE DO PROCESSO EROSIVO NO BANHADO GRANDE, MUNICÍPIO DE
GLORINHA - RS**

Trabalho de Graduação, em forma de monografia, submetido a Comissão de Graduação em Geografia, como requisito parcial para obtenção do grau de bacharel em Geografia.

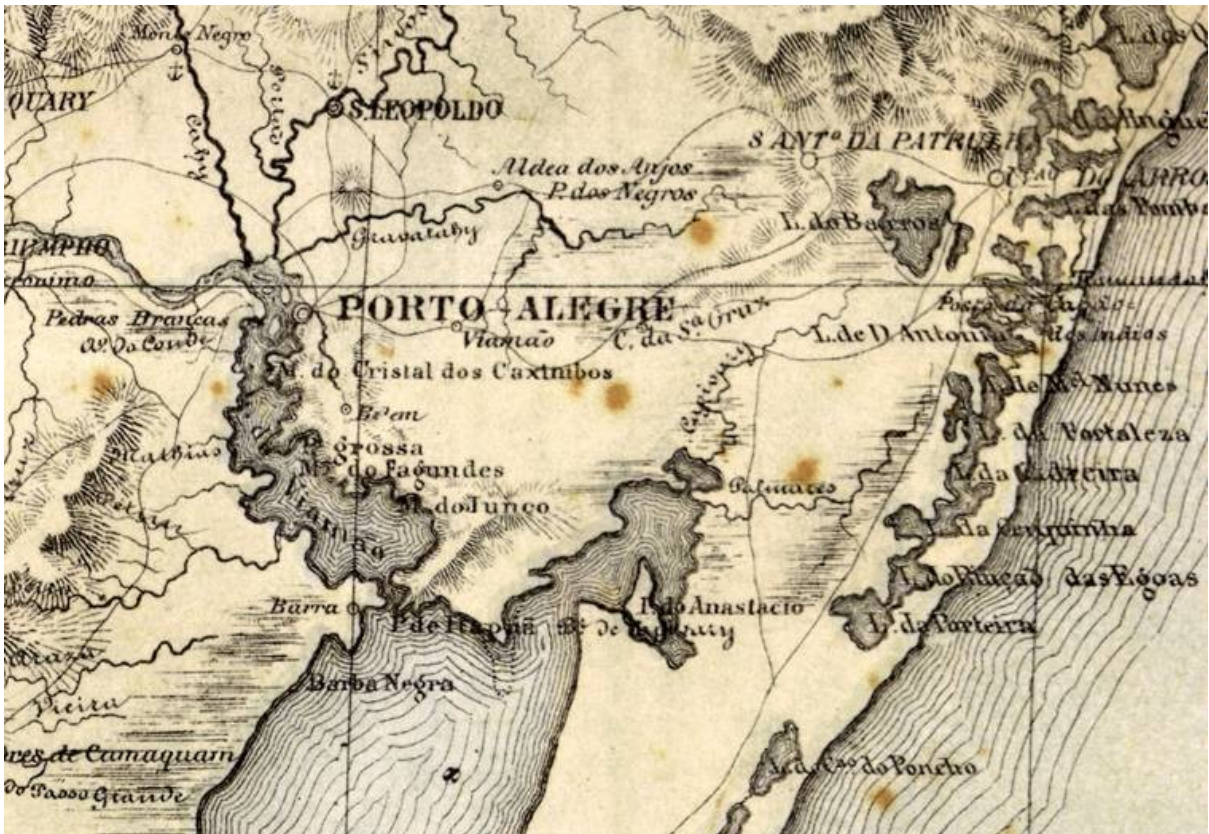
Figura 3. Mapa da região sul, com data de 1865. Fonte: M. L. dos Santos Werneck, C. Kraus; C. Schwestks. Acervo do Arquivo Nacional, RJ.

O rio Gravataí é constituído de um trecho de canal, a jusante do Banhado Grande e com uma extensão aproximada de 18 km, e um trecho natural, da foz até cerca de 38 km a montante. O rio indica clara alteração do seu comportamento a partir das obras de macrodrenagem realizadas pelo DNOS, resultado da alteração da posição e das dimensões do leito principal do rio. Um mapa de 1865 na Figura 3 retrata o rio Gravataí com sua estrutura natural, apresentando meandros desde sua nascente até a sua foz, (Rio Grande do Sul, 2012).

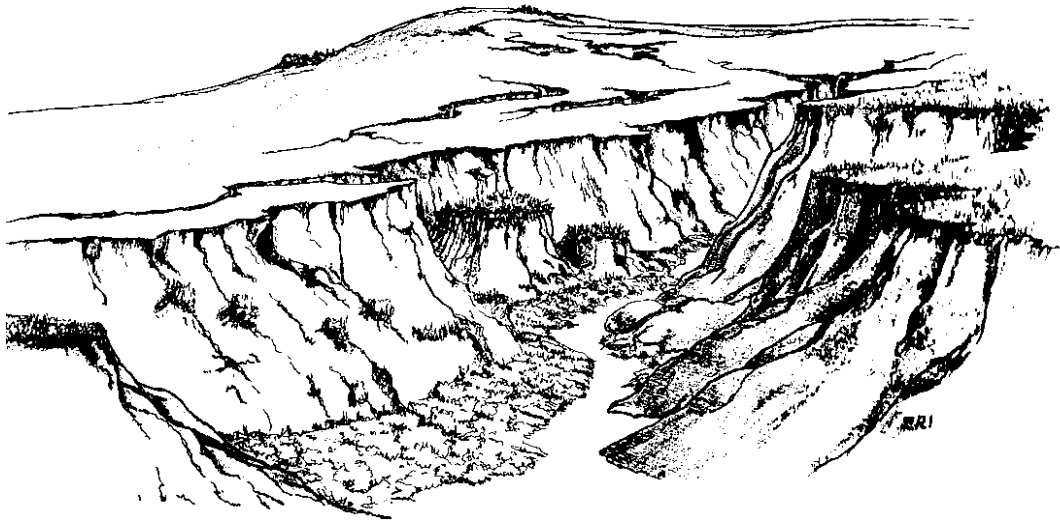
Figura 5. Imagem ilustrativa de uma erosão por voçoroca. Fonte: Suertegaray, 2008.

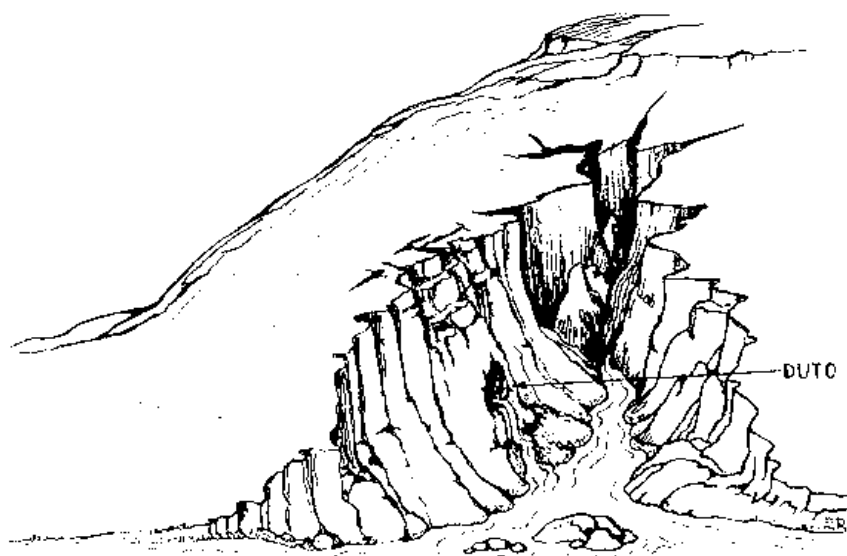
Figura 6. Imagem ilustrativa de uma erosão por duto. Fonte: Suertegaray, 2008.

Este tipo de processo erosivo denominado por dutos, Figura 6, são canais em forma de túneis esculpidos em subsuperfície, com grande oscilação de tamanhos e extensão, com diâmetros que variam de poucos centímetros a vários metros. O fluxo d' água que percola por esses dutos, transporta grandes quantidades de material em subsuperfície. À medida que esse material vai sendo removido, o canal aumenta, podendo resultar no colapso do solo situado acima. Assim, levando a uma significativa evolução de uma voçoroca (Suertegaray *et al.*, 2008).

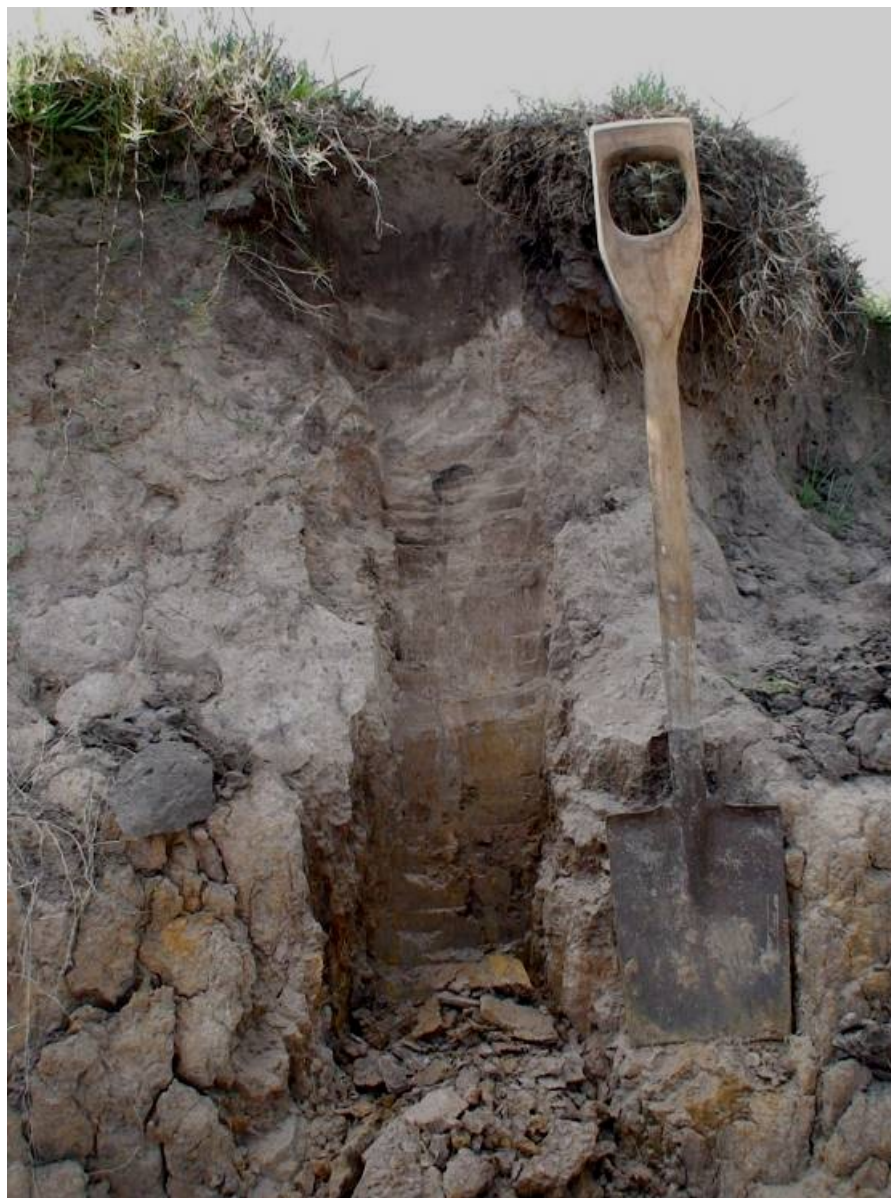
Figura 7. Perfil da voçoroca, no Banhado Grande. Foto: Cecilia Balsamo Etchelar. Data: 27 de Janeiro de 2014.

Após remover o solo alterado do perfil em forma de uma caneleta, foram identificados quatro horizontes bem definidos, Figura 7. Assim com uma pá de jardim, foi coletada uma quantidade de aproximadamente 500 gramas de solo, que foram armazenados em sacos plásticos, e após devidamente identificados, foram encaminhadas para análise em laboratório. As amostras foram denominadas de perfil 1, 2, 3 e 4 em uma seqüência de topo para base.

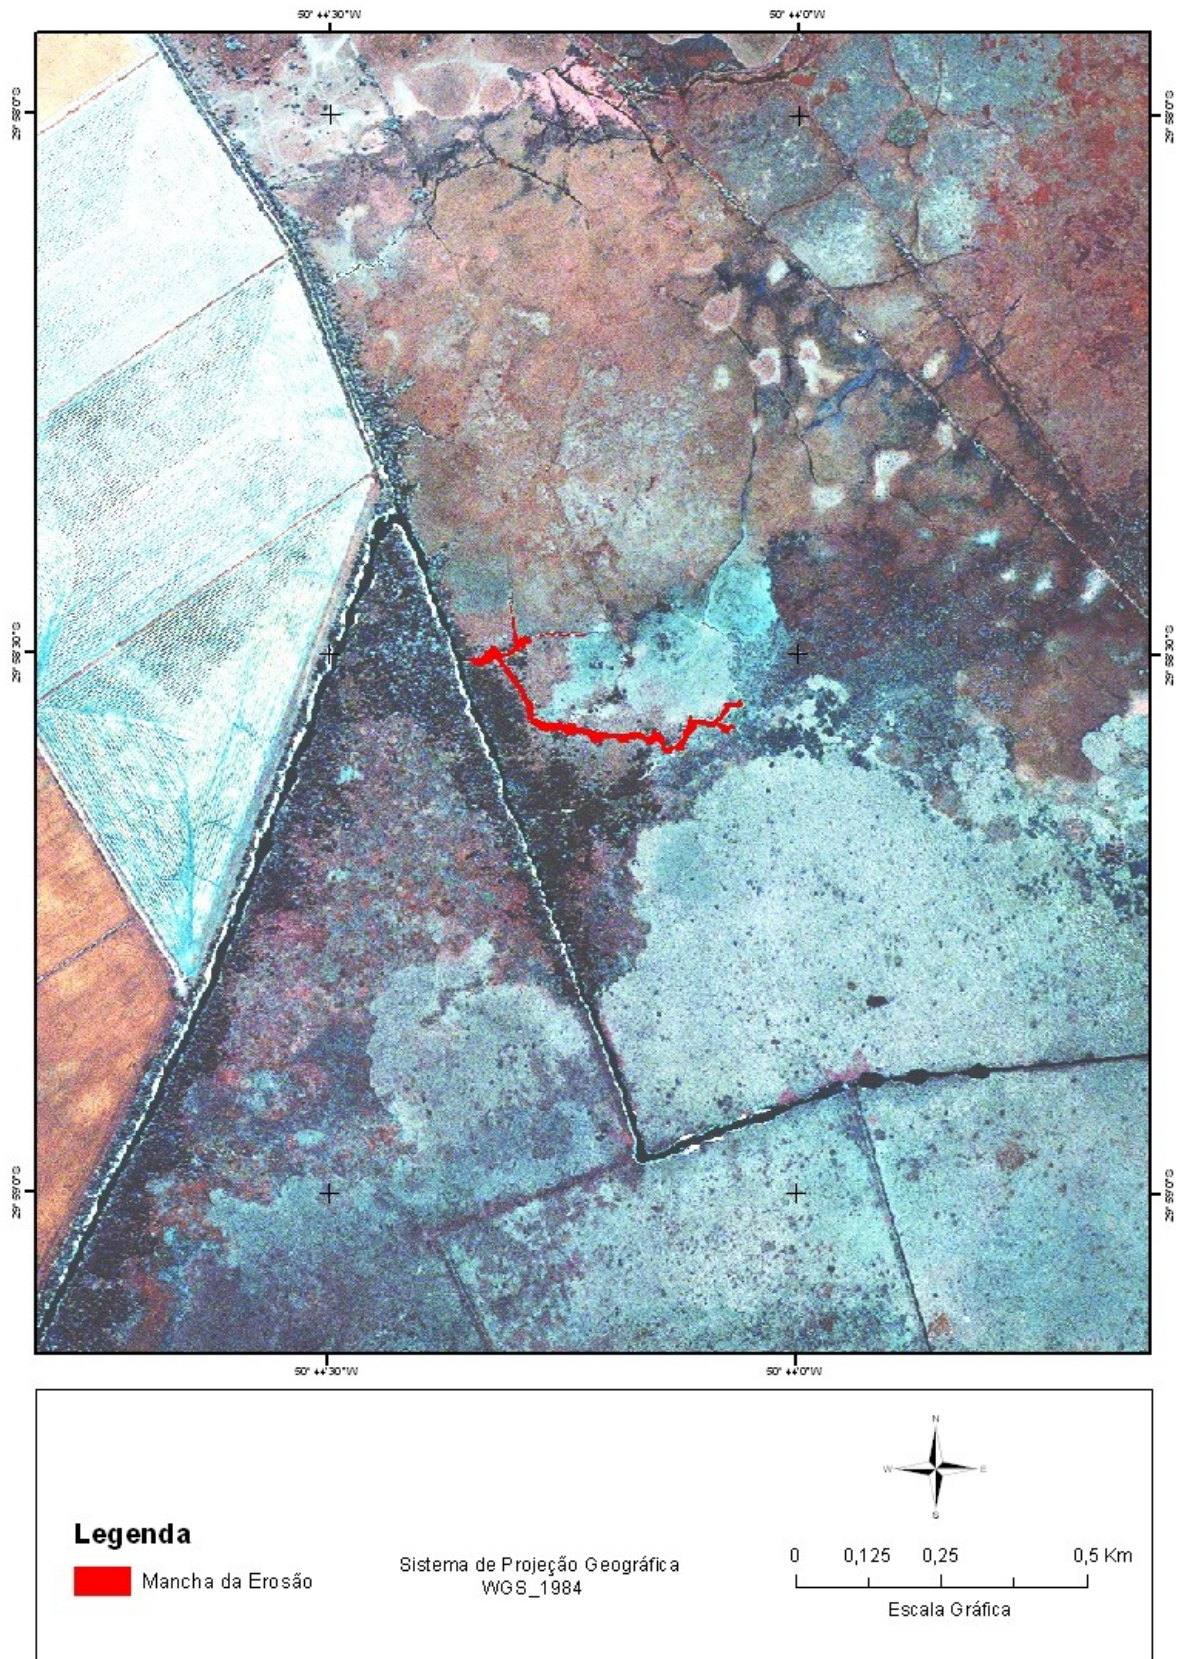
Figura 11. Imagem de 06 de março de 2012, em período de estiagem, e sobreposição da área de erosão do Banhado Grande.

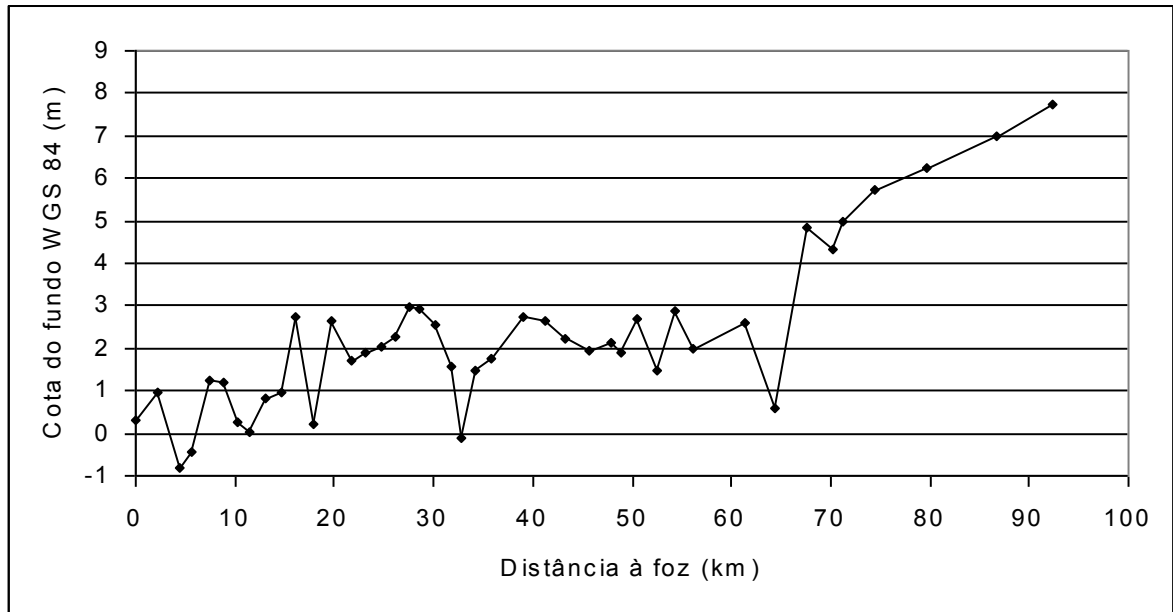
Figura 13. Perfil longitudinal do rio Gravataí. Fonte: IPH, 2002.

O perfil longitudinal do rio Gravataí, elaborado pelo IPH (2002), apresentado na Figura 13, mostra as cotas do fundo do rio ao longo do seu curso. As distâncias são medidas a partir da foz, acompanhando as curvas do rio. Pode-se observar no perfil longitudinal que existe um trecho que apresenta alta declividade, que vai da saída do Banhado Grande até, aproximadamente, o local denominado Passo dos Negros.

Este levantamento da cota do fundo do rio Gravataí mostra que, apesar do Banhado Grande estar inserido em uma área plana de relevo do tipo planícies fluvio-marinhas e fluvio-lagunares, existe uma declividade acentuada no fundo da calha do rio próximo ao processo erosivo.

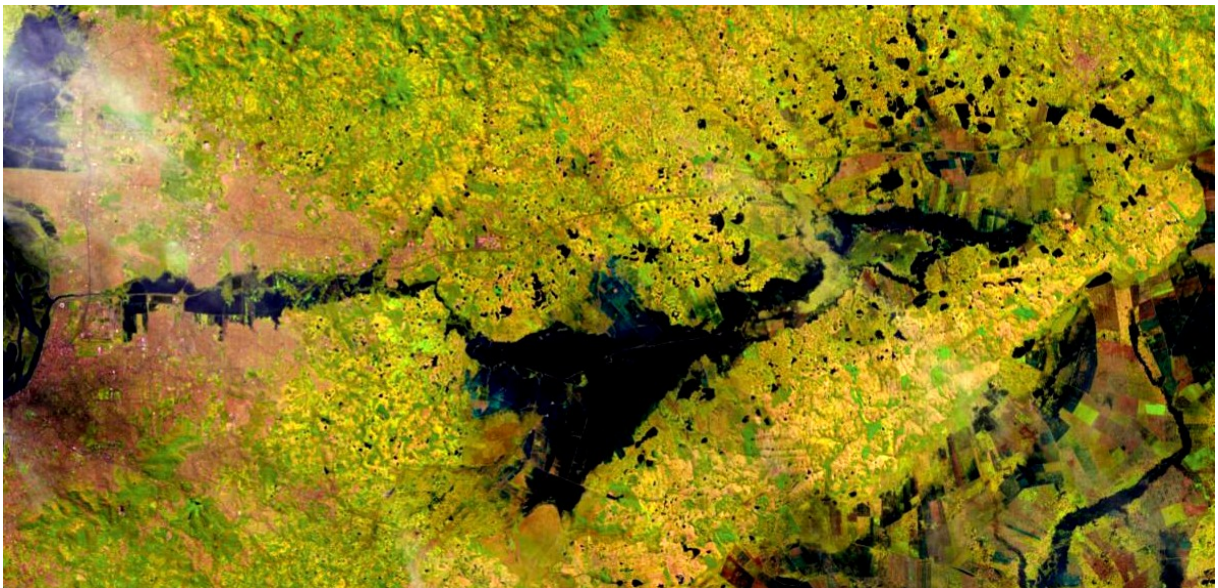
Figura 15. Composição colorida de imagem Landsat 8, de 30 de agosto de 2013. Evidencia a inundação interligando as áreas de banhado da APA e ao longo do rio Gravataí Disponível em www.glovis.usgs.gov.

A imagem Landsat de 30 de agosto de 2013, Figura 15, mostra a planície de inundação da bacia hidrográfica do rio Gravataí em período de cheia, evidenciado pelas áreas escuras na imagem. Esse setor da bacia compreende uma área muito plana, de baixa declividade, como já descrito na Figura 14. Estas características físicas, que condicionam as áreas úmidas, levam a alguns autores acreditar que toda esta área, compreende a um sistema único de banhados. Porém os banhados têm estrutura geológica, geomorfológica e pedológica diferente das áreas úmidas, que na bacia do rio Gravataí, apenas interliga os banhados.

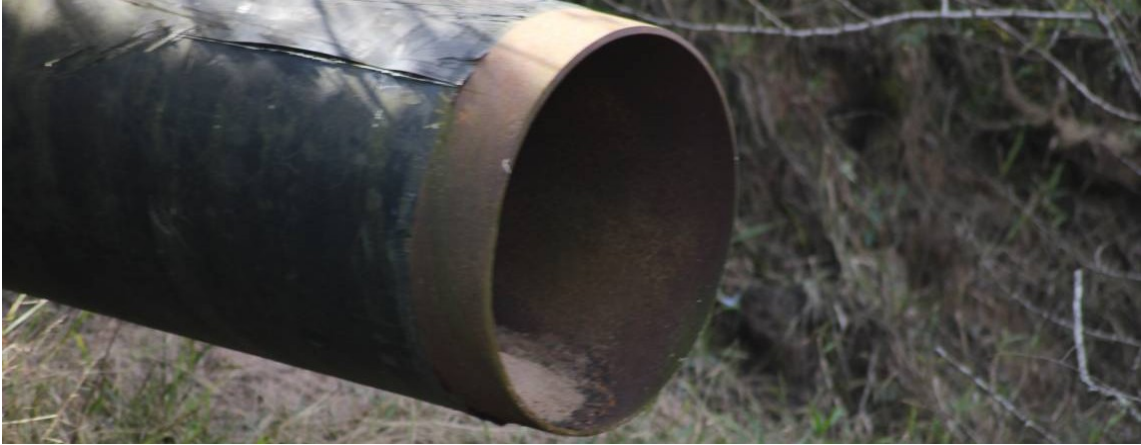
Figura 22. Dutos utilizados no sistema de irrigação da produção orizícola. Foto: Cecilia Balsamo Etchelar. Data da imagem: 15 de Julho de 2013.

O início da produção orizícola da região da APA do Banhado Grande, se dá no começo de século XX, nas terras úmidas e planas da bacia hidrográfica. Essa prática agrícola está associada ao processo de irrigação. O que se observa na paisagem local, é a presença de uma série de canais de irrigação, barragens e também a presença de diversos dutos retirando água do canal principal do rio Gravataí, como mostra a Figura 22.

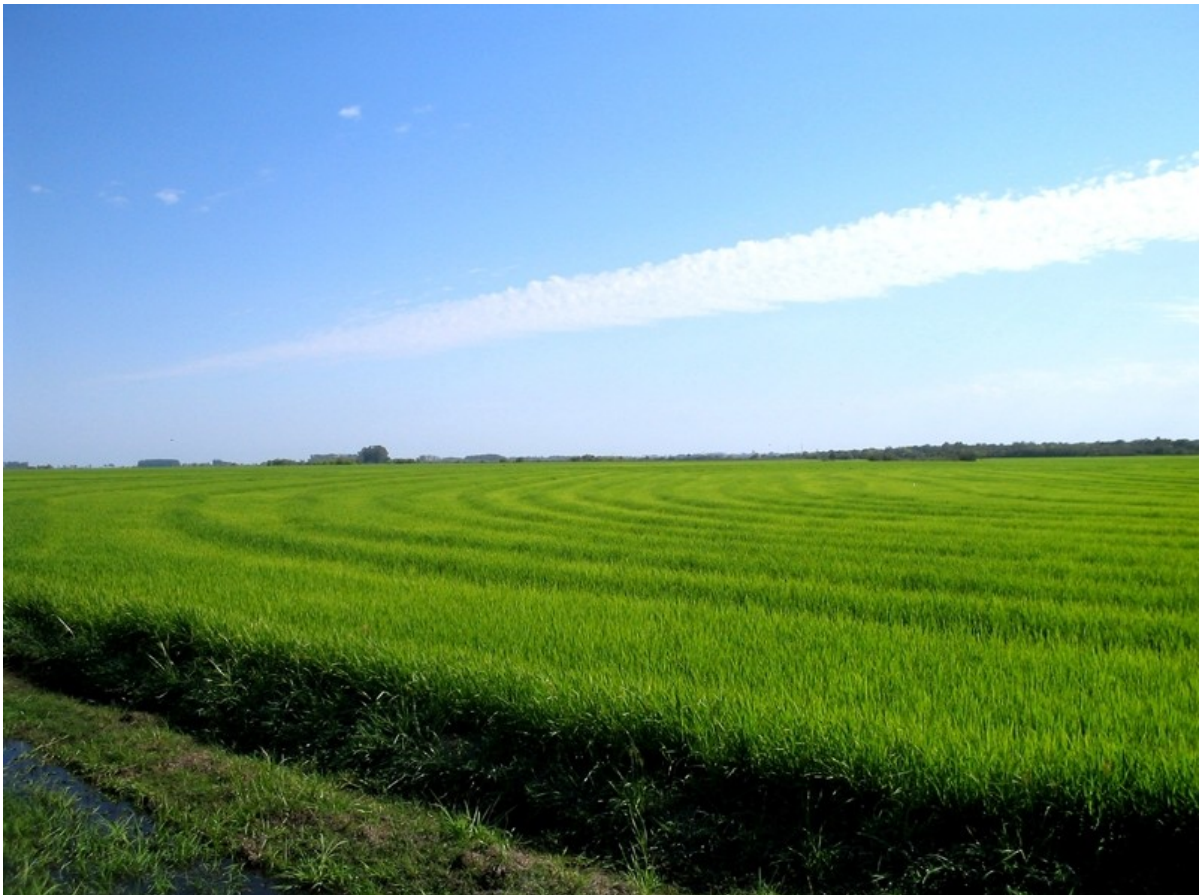
Figura 24. Lavoura de Arroz. Fonte: IRGA, 2014.

Considerando o nivelamento dos terrenos, esta distribuição da lâmina de água poderá ser desuniforme, aumentando a demanda hídrica dos mesmos. Outra questão a ser discutida é a suscetibilidade ao processo de evaporação da água, pois os talhões aumentam a disposição de contato da água com a atmosfera, além do aquecimento pela delgada camada existente para inundar o arroz em crescimento, em um período de grande aporte energético por insolação, Figura 24.

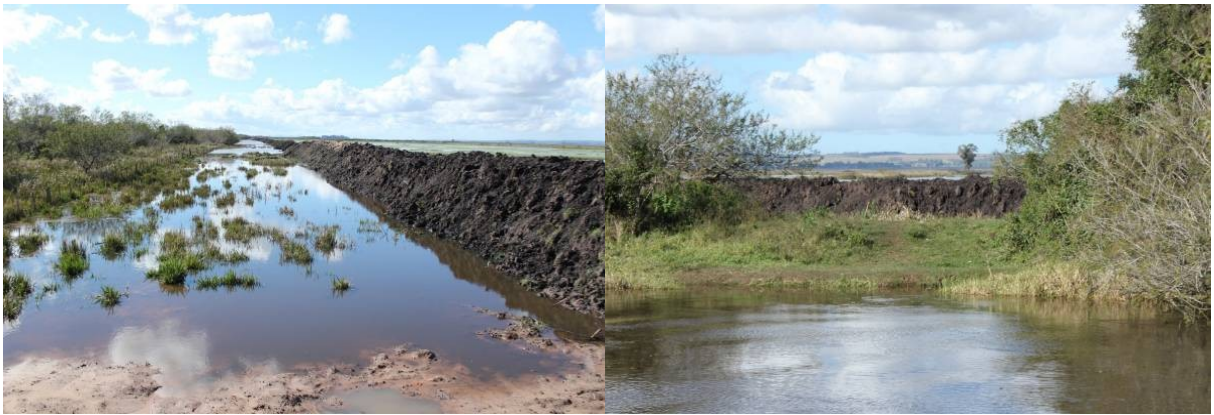
Figura 26. Canais de irrigação para manejo de água pela rizicultura em área de APP do rio Gravataí.
Foto: Cecilia Balsamo Etchelar. Data: 15 de Julho de 2013.

Um exemplo pode ser evidenciado na Figura 26, que apesar de estar previsto na legislação, alguns produtores continuam dispondo dos recursos hídricos de forma indiscriminada, pois seguem realizando intervenções sem respaldo legal. Executam construções de talhões e diques em área de proteção permanente (APP), realizando aberturas dos canais de irrigação e a manipulação do solo, sem que esta área passe por estudo ou relatório de impacto ambiental. Conforme relatos de um funcionário da Fundação Municipal de Meio Ambiente (FMMA), o produtor foi multado por esta intervenção na área de APP. Estas práticas vêm impactando os recursos naturais do rio Gravataí ao longo do tempo.

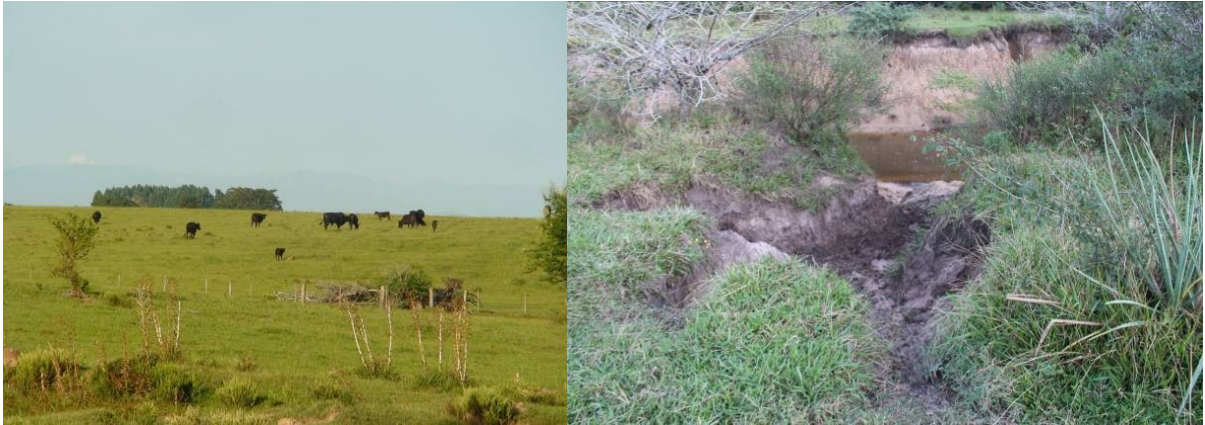
Figura 27. Presença da produção bovina na área do Banhado Grande e o impacto gerado pelas trilhas do gado. Foto: Cecilia Balsamo Etchelar. Fotos datadas em 165 de Julho de 2013 e 17 de maio de 2014, respectivamente.

Mas nessa cadeia produtiva de bovinos, também se desencadeiam processos impactantes para a fauna e flora, para os solos e os recursos hídricos através no pisoteio do gado, associado à retirada da cobertura vegetal, e pela intensificação das trilhas geradas pelos percursos repetitivos dos animais. A partir desta fragilidade que se estabelece, ocasionada pela intensa presença do gado, se ativa a possibilidade de processos erosivos, demonstrado na Figura 27.

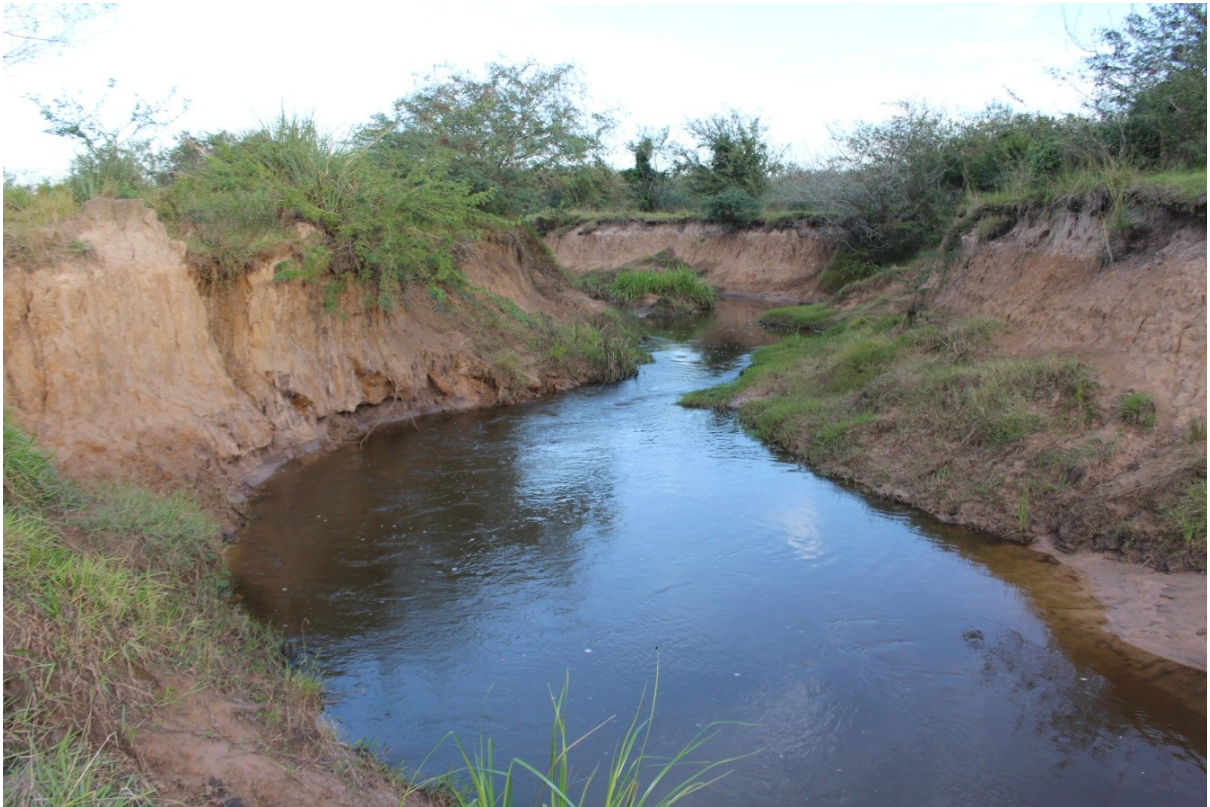
Figura 31. Segmento de maior alargamento da voçoroca do banhado. Foto: Cecilia Balsamo Etchelar. Data: 17 de maio de 2014.

Pela análise das características físicas e levando em consideração que voçoroca está conectada à rede hidrográfica do rio Gravataí, conforme Oliveira (1999), para haver erosão, é preciso que uma descarga crítica que se desenvolve próximo a área de afloramento da água que atravessa um meio poroso. O arraste de partículas por percolação ocorre associado a perturbações que acarretam variações do lençol freático, como, por exemplo, aumento das precipitações. Essas e demais variáveis são encontradas nesta região do Banhado Grande, onde o processo erosivo já representa uma área de grande proporção, Figura 31.

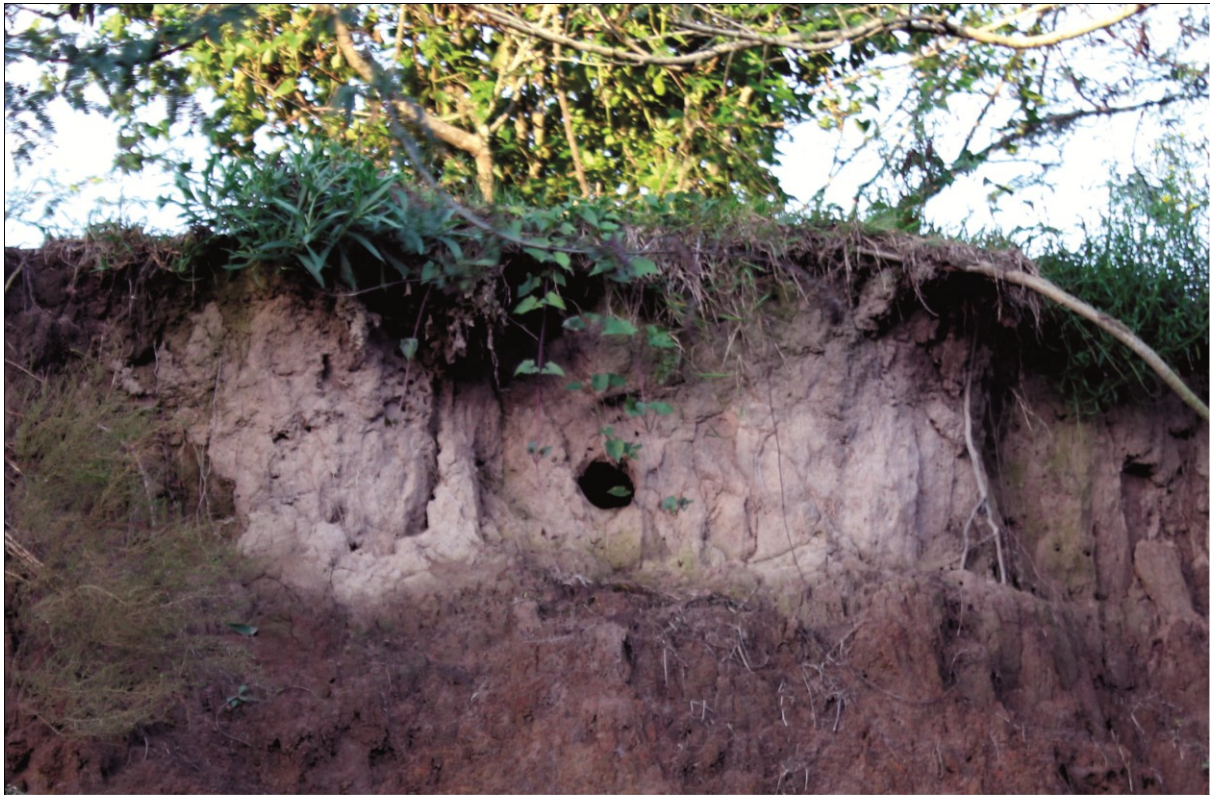
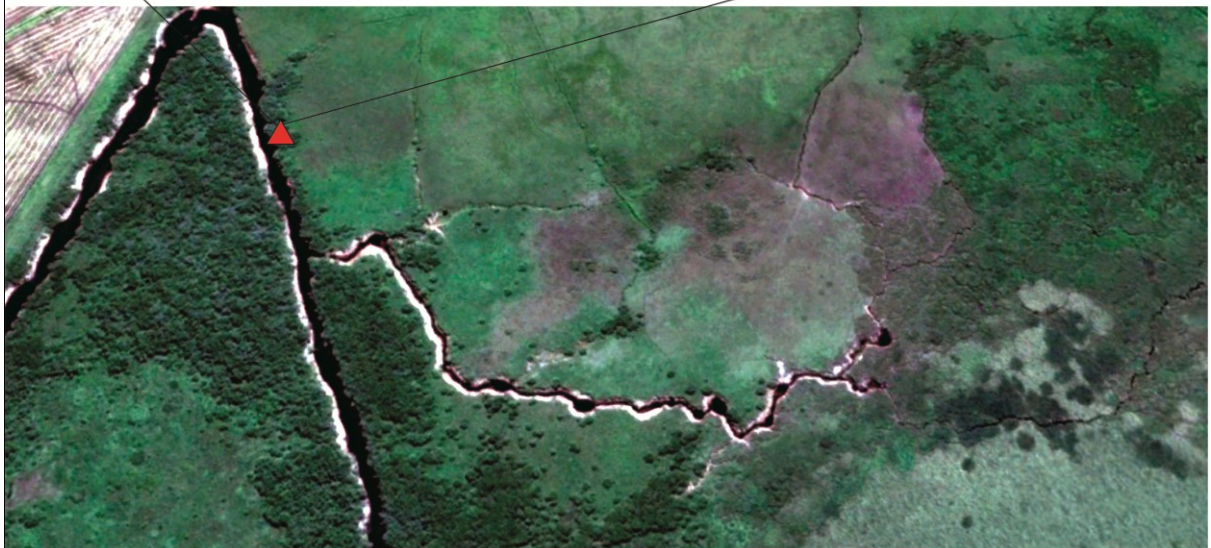
▲ Local de ocorrência do duto.

Em trabalho de campo também foram observadas formações de dutos junto ao canal de drenagem, Figura 32. Esses dutos se formam onde existe o escoamento superficial e subsuperficial em sua direção. Estão localizados perpendicularmente ao ponto de saída do processo erosivo em forma de voçoroca. O que nos leva a crer que a gênese deste processo erosivo pode estar relacionada com este tipo de processo erosivo em forma de duto.

Ainda na Figura 32, notam-se formações circulares no trajeto da erosão. Este processo pode estar relacionado à erosão interna da voçoroca, ou seja, o horizonte com solo arenoso, por sua característica granulométrica, em contato com um horizonte mais argiloso e referido como o nível de base. Através desta dinâmica interna, inicia-se um processo erosivo horizontal, pelo fluxo hídrico da própria voçoroca. Este processo erosivo horizontalizado leva ao alargamento da voçoroca, como demonstrado no esquema exposto na Figura 33.

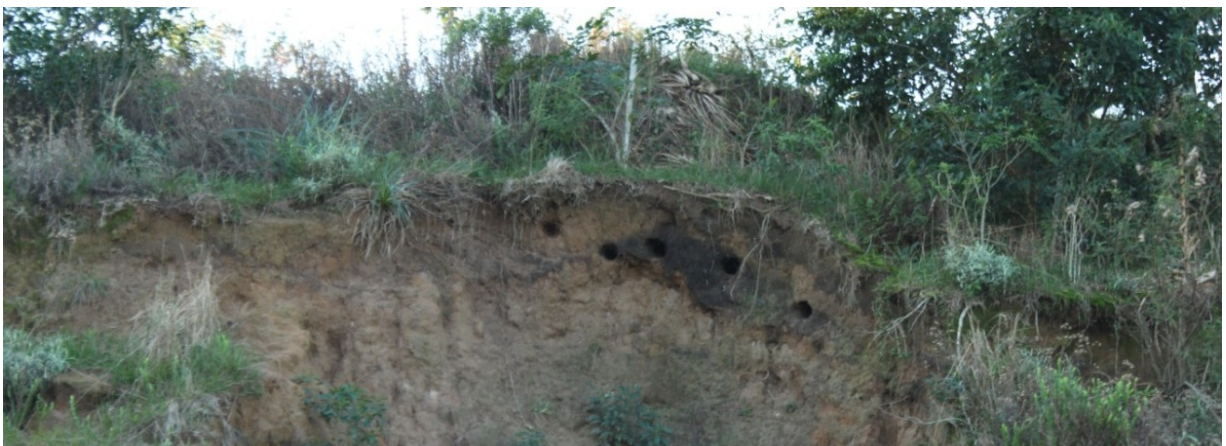
Figura 34. Dutos próximos da área de erosão. foto: Cecilia Balsamo Etchelar. Data: 17 de maio de 2014.

A foto da Figura 34 mostra a formação de cinco dutos com o diâmetro de 12 centímetros em média. Estes dutos foram detectados em outro segmento do canal de drenagem, ou seja, onde está localizada a produção de arroz. Nessa área a água subterrânea e superficial é manipulada de forma mais direta, com a abertura e represamento dos canais de irrigação para a inundação do arroz. Na área do canal, se identificaram muitos dutos, e também um importante processo de erosão onde resultou o alargamento deste canal.
