**UNIVERSIDADE FEDERAL DO RIO GRANDE DO SUL  
ESCOLA DE ENGENHARIA  
DEPARTAMENTO DE ENGENHARIA CIVIL**

**PROJETO DE REABILITAÇÃO DE PAVIMENTO DE  
TRECHO DA RODOVIA ERS-122: UTILIZAÇÃO DO  
MÉTODO DNER-PRO 269/94**

Trabalho de Diplomação apresentado ao Departamento de  
Engenharia Civil da Escola de Engenharia da Universidade Federal  
do Rio Grande do Sul, como parte dos requisitos para obtenção do  
título de Engenheiro Civil

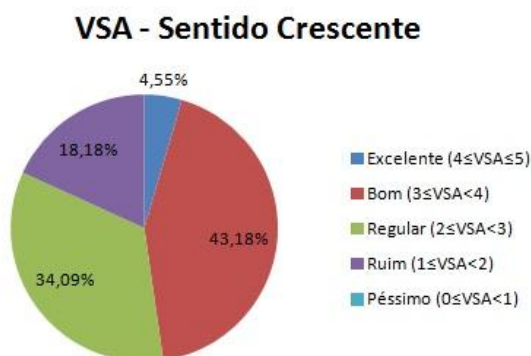
Figura 5 – VSA atribuído no sentido crescente

Os valores de VSA foram atribuídos por um grupo de avaliadores conforme descrito no item 5.2 deste trabalho. A partir das notas e observando a escala de aceitabilidade do valor de serventia atual, verifica-se a situação do trecho conforme avaliação subjetiva segundo as figuras 5 e 6.

Desses gráficos pode-se observar que o sentido decrescente do estaqueamento está em situação mais crítica quanto ao conforto e a segurança, porém somente 6,82% desse sentido está em péssima situação. A planilha de campo com os valores de VSA para cada quilômetro está apresentada no anexo C.

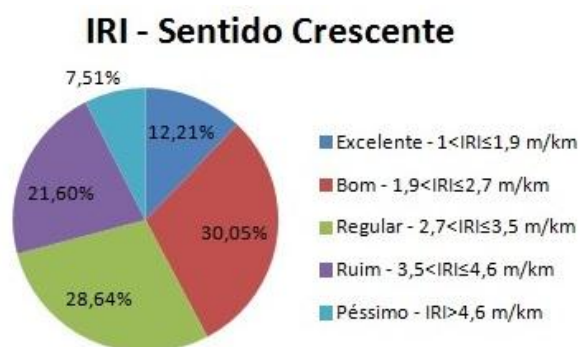
Figura 7 – IRI sentido crescente

A partir desses dados de irregularidade longitudinal, pode-se avaliar o trecho conforme as figuras 7 e 8.

De acordo com esses gráficos, conclui-se que aproximadamente 40% do pavimento encontra-se em situação ruim ou péssima quanto a irregularidade longitudinal.

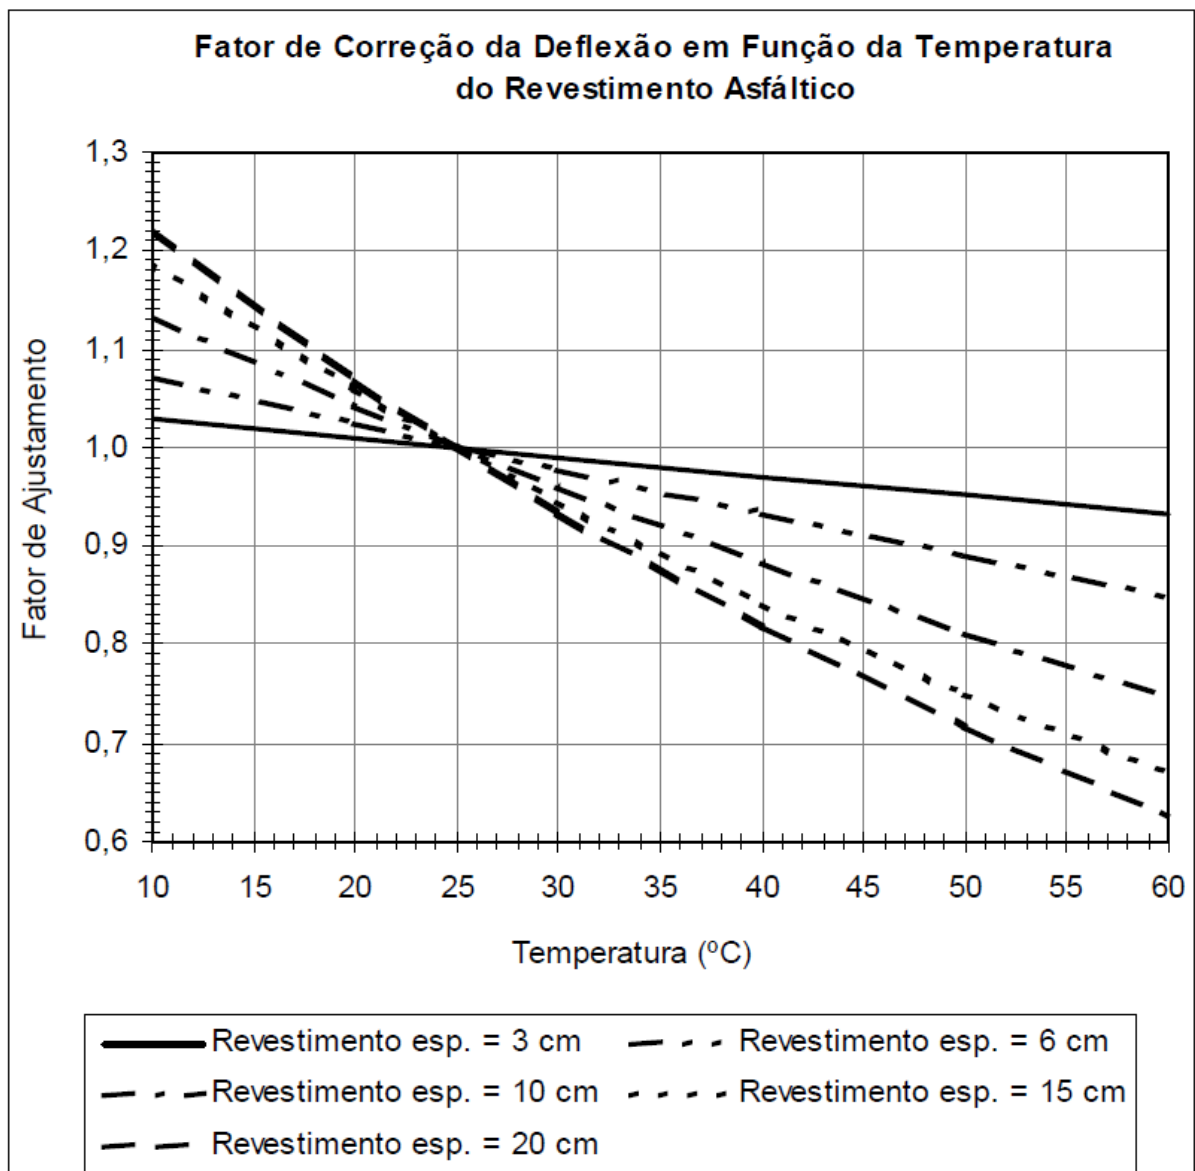
Figura 11 – Fator de correção da deflexão em função da temperatura do pavimento asfáltico

As deflexões foram medidas com auxílio de viga Benkelman ( $K=2,00$ ) no final do mês de julho de 2013. Nesta época as temperaturas eram muito baixas na região, então considerou-se que a temperatura do pavimento era de  $10^{\circ}\text{C}$ . Portanto, foi necessário fazer uma correção nas deflexões medidas, conforme recomendação da figura 11, utilizando como espessura do revestimento 10 cm, visto que a maioria dos locais de sondagem apresentaram essa dimensão de espessura de camada. Desta forma, o fator de correção das deflexões é 1,13.
