OTIMIZAÇÃO DE MATERIAL E DE TRATAMENTO TÉRMICO NO
DESENVOLVIMENTO DE UM COMPONENTE AUTOMOTIVO

Dissertação para a obtenção do Título de Mestre em Engenharia

Trabalho realizado no Departamento de Metalurgia da Escola de Engenharia da UFRGS, dentro do Programa de Pós-Graduação em Engenharia de Minas, Metalúrgica e de Materiais – PPGE3M, como parte dos requisitos para obtenção do título de Mestre em Engenharia.

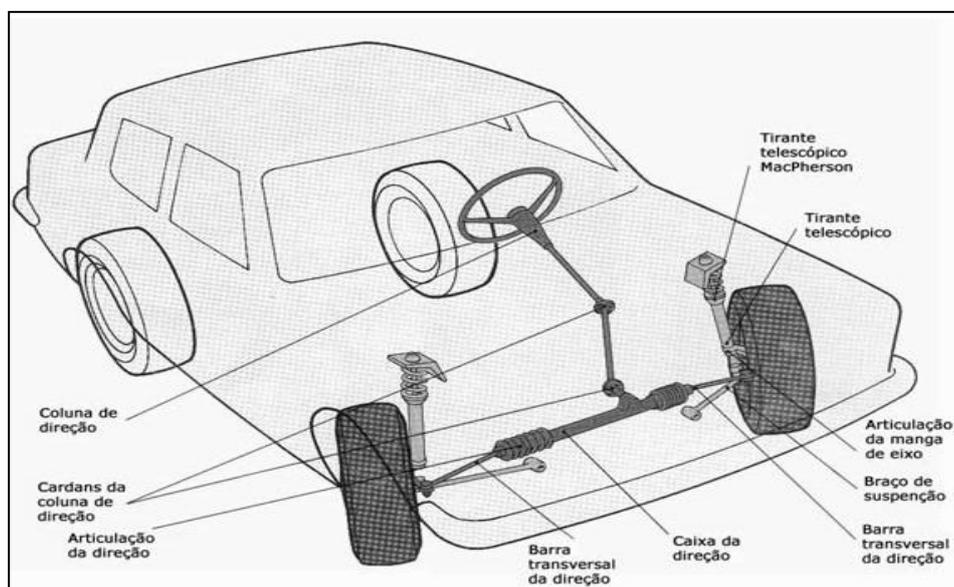
O condutor do automóvel aplica movimento rotacional no volante, que é transformado em movimento linear na caixa de direção e novamente em rotacional nas rodas dianteiras conforme mostra a figura 3.1. A transformação do movimento rotacional do volante para o movimento linear que desloca a roda do carro para direita ou esquerda é realizada por um par engrenado de pinhão e cremalheira. O pinhão é conectado à coluna de direção, que por sua vez é conectada ao volante. A engrenagem menor recebe esforço torcional aplicado pelo motorista e transforma o movimento rotacional em deslocamento linear da cremalheira através de seu engrenamento apresentado na figura 3.2.

Figura 3.1 Movimentação do volante/coluna/mecanismo/roda (DHB COMPONENTES AUTOMOTIVOS SA 2001)

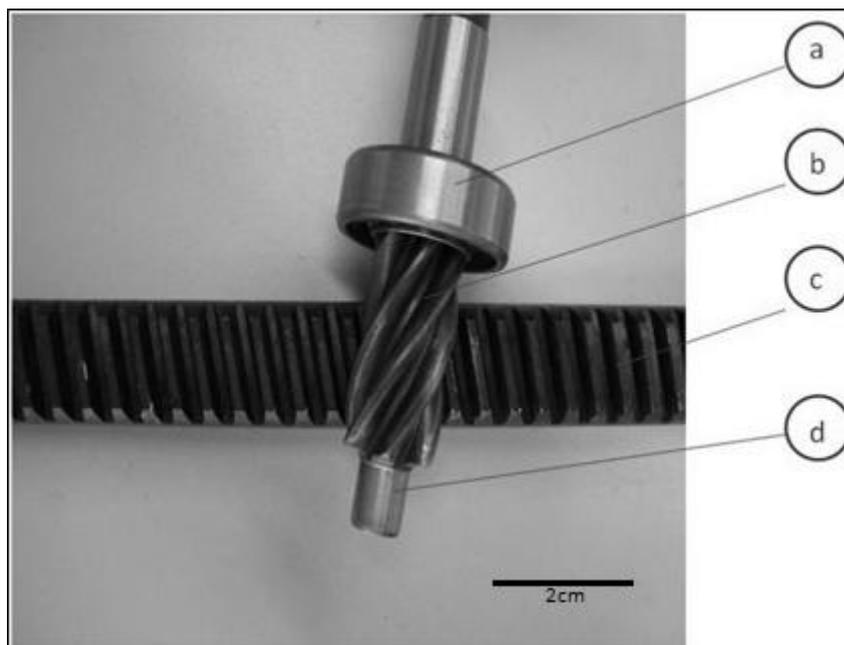
Figura 3.2 Par engrenado: pinhão e cremalheira.

- a- Rolamento superior;
- b- Pinhão;
- c- Cremalheira;
- d- Rolamento inferior.

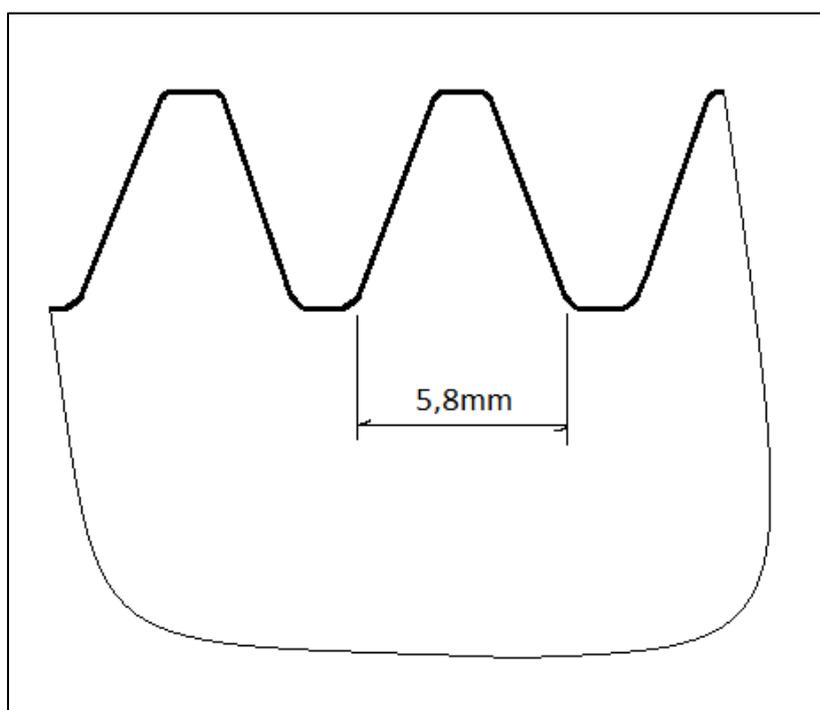
robusta e menos propensa à concentração de tensões, quando comparada à base do dente do pinhão, que é mais delgada e mais propensa a concentrar tensões (BAYRAKCEKEN 2006) (JIANPING 2006). A figura 3.3 mostra a base do dente da cremalheira, e a figura 3.4 à base do pinhão. A dimensão na base do dente torna o pinhão menos robusto aos esforços que, combinado ao maior número de vezes que os dentes engrenam, fazem do pinhão o fusível do sistema de direção.

Figura 3.3 Base do dente da cremalheira

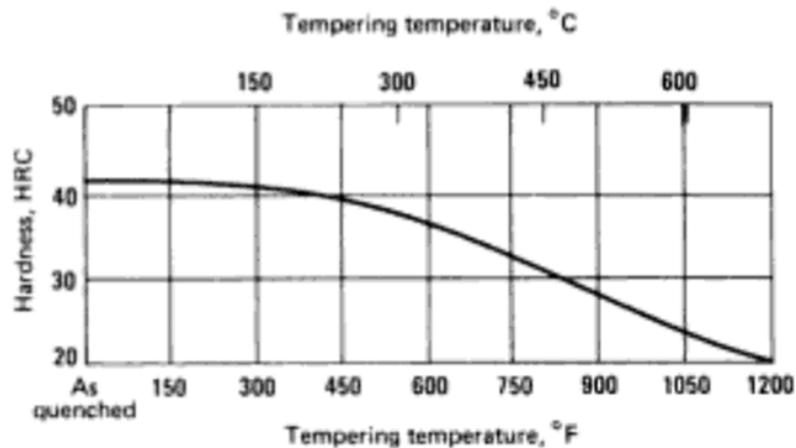
Cada aço apresenta uma correlação entre a temperatura de revenimento e as propriedades mecânicas. As curvas de dureza versus temperatura de revenimento são empregadas para a seleção da temperatura. A figura 3.5 mostra a curva dureza versus temperatura de revenido para o aço SAE 4320. A curva representa a média verificada em uma estrutura totalmente temperada.

Figura 3.5 Curva dureza versus temperatura e revenido do aço SAE 4320, 4320H.
Fonte: HEAT TREATER'S GUIDE: PRACTICES AND PROCEDURES FOR IRONS AND STEELS of Harry Chandler.

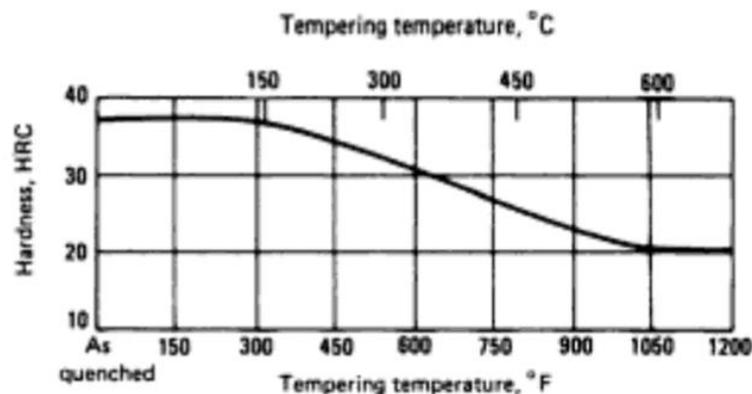
A figura 3.6 mostra a curva dureza versus temperatura de revenido para o aço SAE 5120. A curva representa a média verificada em uma estrutura totalmente temperada.

Figura 3.6 Curva dureza versus temperatura e revenido do aço SAE 5120, 5120H.
Fonte: HEAT TREATER'S GUIDE: PRACTICES AND PROCEDURES FOR IRONS AND STEELS of Harry Chandler.

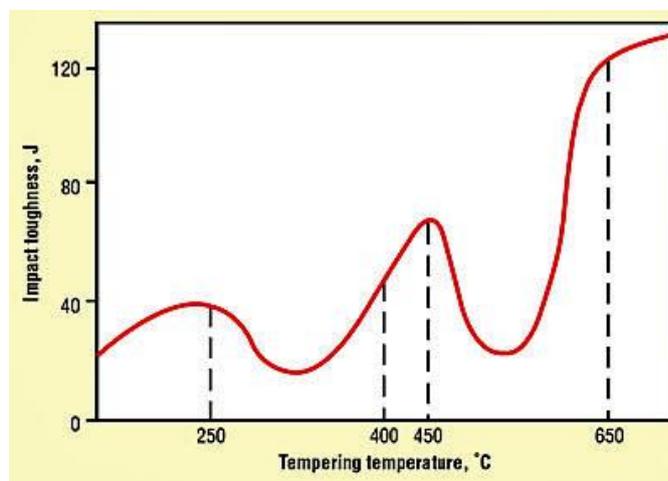
A figura 3.7 mostra a influência da temperatura de revenido sobre a dureza e a tenacidade.

Figura 3.7 Influência da temperatura de revenimento sobre a tenacidade dos aços. Fonte: The Embrittlement Phenomena in Hardened & Tempered Steel. Herring D.H.

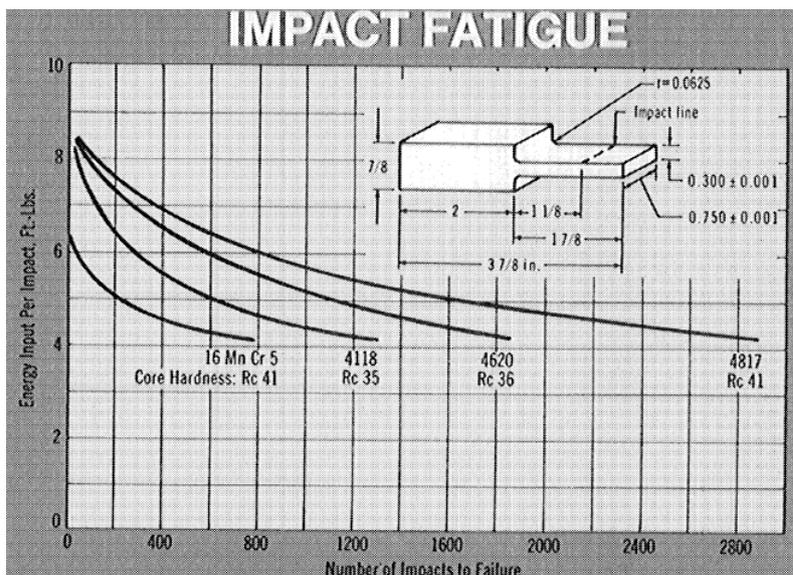
A figura 3.8 mostra o resultado dos aços com diferentes teores de níquel em testes de fadiga ao impacto.

Figura 3.8 Influência do teor de níquel nos aços sujeitos a fadiga ao impacto. Fonte: Six Reasons for Specifying Nickel Carburizing Steels (1203). Nickel Institute (INCO).

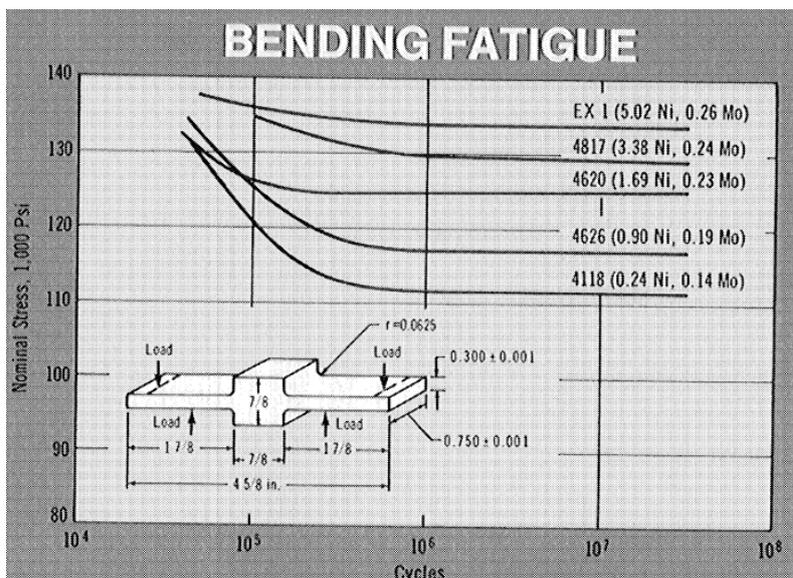
A figura 3.9 mostra o resultado dos aços com diferentes teores de níquel em testes de fadiga ao dobramento.

Figura 3.9 Influência do teor de níquel nos aços sujeitos a fadiga ao dobramento. Fonte: Six Reasons for Specifying Nickel Carburizing Steels (1203). Nickel Institute (INCO).

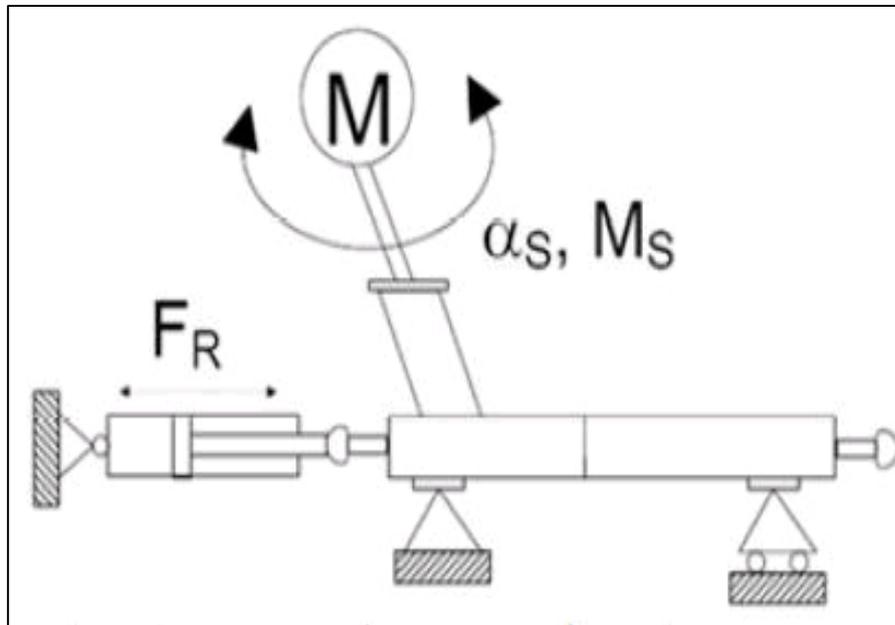
- M - identifica que o torque deve ser aplicado na extremidade do pinhão;
- α_s - velocidade angular controlada;
- M_s - torque controlado;
- F_r - Força de reação controlada

Figura 4.1 Representação esquemática do teste

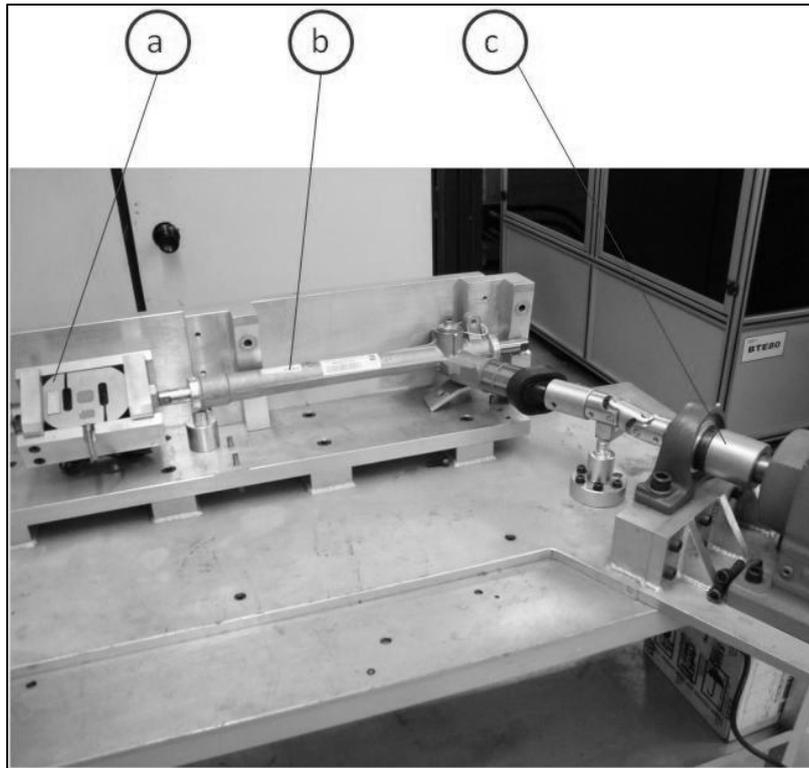
Figura 4.2 Bancada de teste de torque de quebra do pinhão

- a- Célula de carga;
- b- Mecanismo de direção;
- c- Motor de passo;

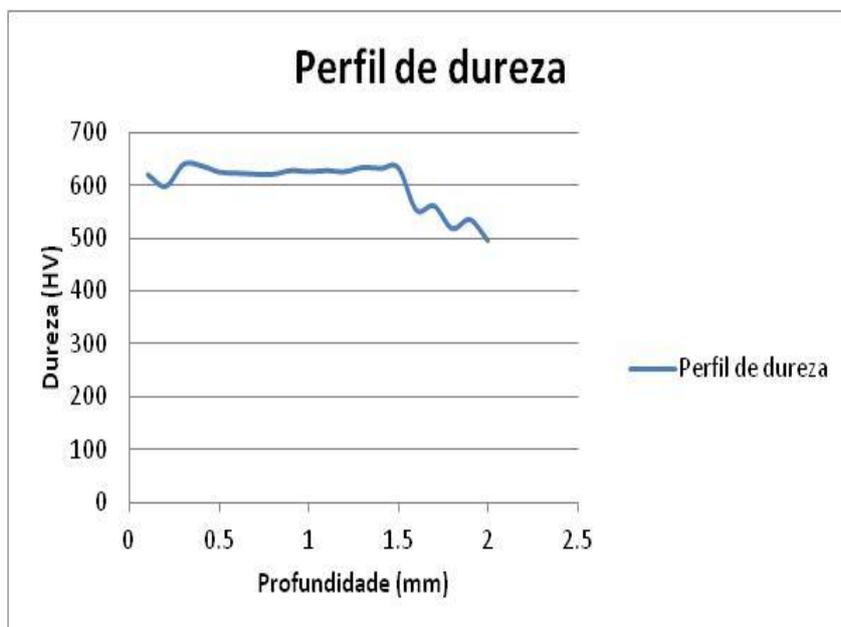
A figura 4.1 apresenta o perfil de dureza medida no pé do dente. A dureza se manteve praticamente constante acima dos 600 HV até 1,5 mm de profundidade, caindo para 500 HV na cota de 2,0 mm. Ambas as análises foram realizadas em uma mesma amostra do lote dos pinhões testados.

Figura 5.1 Perfil de dureza medida no pé do dente do pinhão SAE 5140 temperado por indução

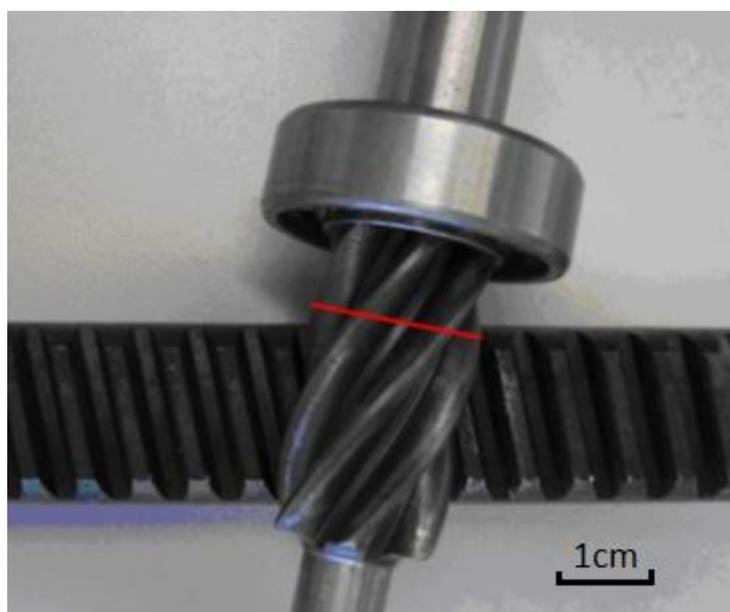
Nesta primeira configuração de tratamento térmico e materiais foram testados os três conjuntos, todos apresentaram resultados semelhantes e tiveram ruptura de forma frágil. Os pinhões falharam com uma carga de reação na cremalheira de 17,5 kN e torque de 150Nm. A falha ocorreu em um plano perpendicular ao eixo da engrenagem, conforme representado pela linha vermelha na figura 5.5. A figura 5.6 apresenta a evolução da carga e do torque ao longo do tempo.

Figura 5.2 Representação do plano de fratura do pinhão

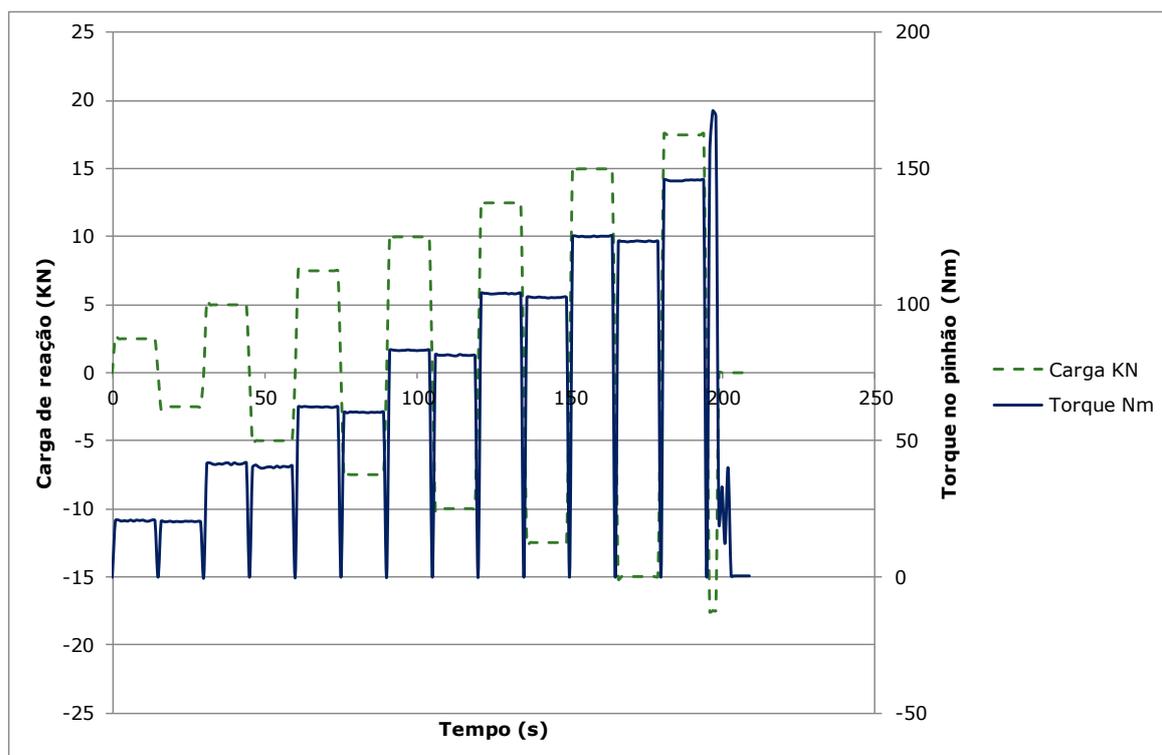
Figura 5.3 Curva de carga de reação na cremalheira e torque no pinhão ao longo do tempo para o teste do pinhão de SAE 5140 temperado por indução.

Com o terceiro pinhão testado, foi realizado o acompanhamento distinto citado na metodologia, após o teste com 15 kN o mecanismo foi desmontado e avaliado. Verificou-se que não havia deformações ou trincas, somente marcas normais de contato do engrenamento. Retornando ao teste como descrito, o pinhão teve fratura no torque de 150Nm, sem ter apresentado qualquer início de falha nas cargas anteriores.

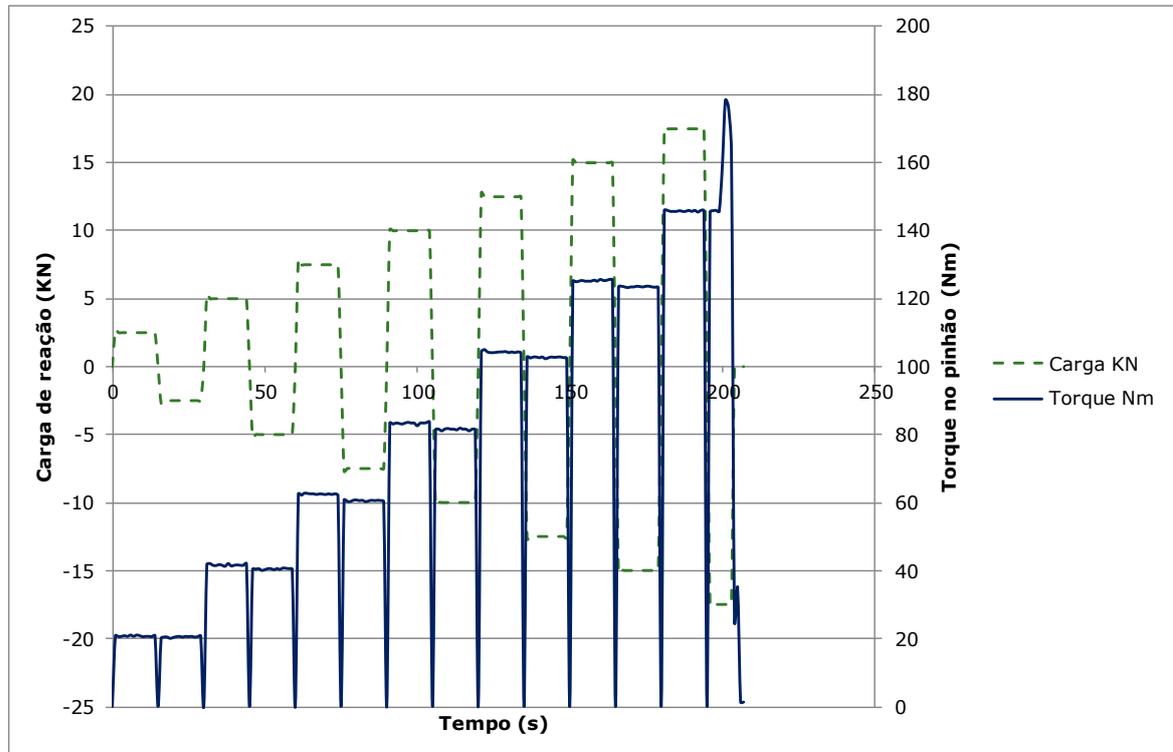
As amostras do aço SAE 8640 e 4340 foram tratadas da mesma forma reportada anteriormente e apresentaram resultados semelhantes. As características inferidas pelo tratamento térmico determinaram a resistência do pinhão no teste. Todas as peças tiveram as falhas praticamente nas mesmas cargas e torques, independente do material. A figura 5.4 apresenta a evolução da carga e torque ao longo do tempo para o aço SAE 8640 e a figura 5.5 para o aço SAE 4340.

Figura 5.4 Curva de carga de reação na cremalheira e torque no pinhão ao longo do tempo para o teste do pinhão de SAE 8640 temperado por indução.

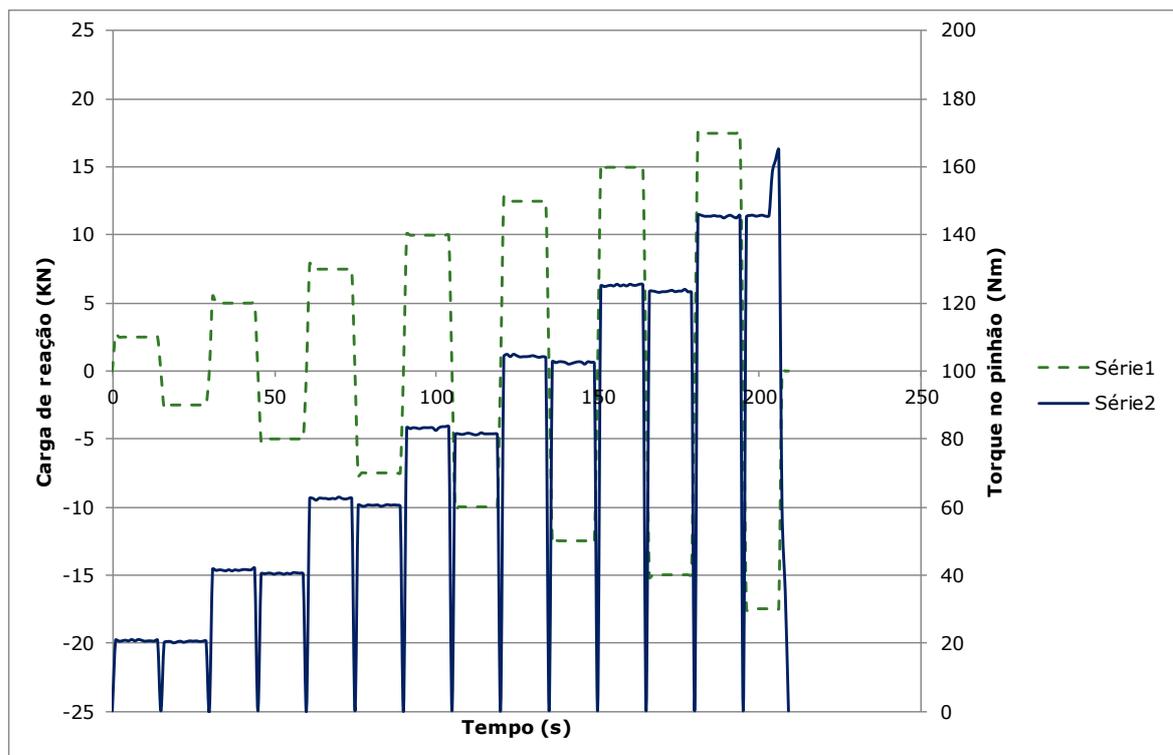
Figura 5.5 Curva de carga de reação na cremalheira e torque no pinhão ao longo do tempo para o teste do pinhão de SAE 4340 temperado por indução.

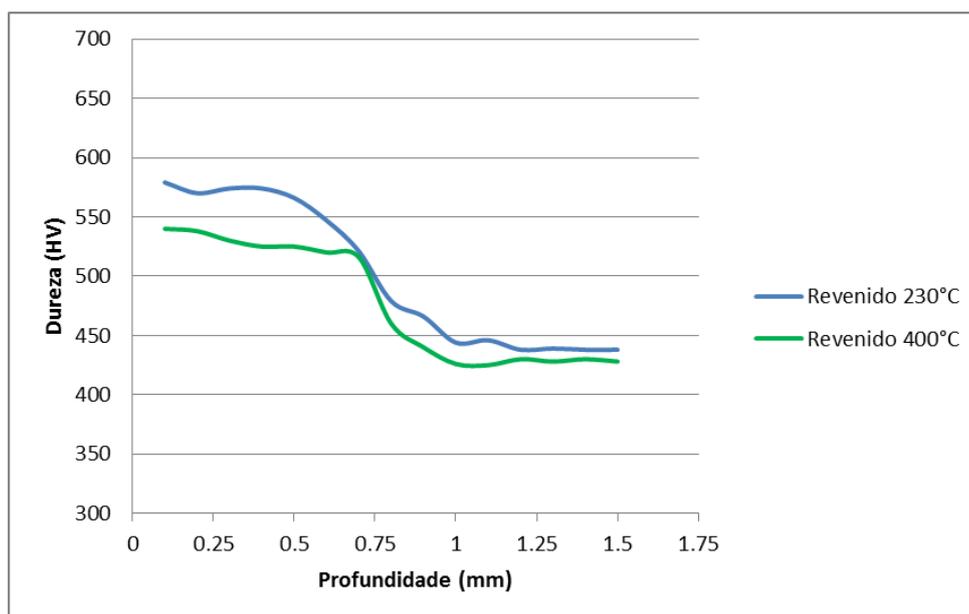
Depois de completado o processo de cementação/têmpera/revenido/retífica, uma amostra de cada lote foi analisada para verificação do atendimento da especificação. A curva de dureza da camada cementada da amostra revenida em 230°C iniciou com 570HV a 0,1mm e finalizou com 479 HV a 0,75mm, apresentando dureza de núcleo de 38HRC (372 HV). A amostra revenida a 400°C apresentou 540 HV a 0,1mm e finalizou 479 HV em 0,65mm, sendo a dureza de núcleo 36 HRC (354 HV). Veja na figura 5.8, na cor azul, o perfil de dureza de uma amostra com dureza de núcleo de 38 HRC (372 HV) revenido em 230°C, e na cor verde, para dureza de núcleo de 36 HRC (354 HV) revenido em 400°C.

Figura 5.6 Perfil de dureza de uma amostra com dureza de núcleo de 38 HRC (372 HV) revenido 230°C e dureza de núcleo de 36 HRC (354 HV) revenido 400°C

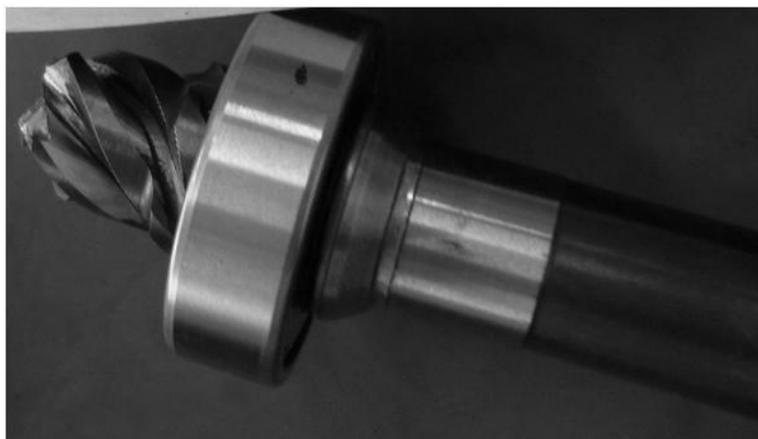
Conforme descrito em materiais e métodos, três amostras de engrenagens oriundas de cada processo de tratamento térmico foram montadas em mecanismos de direção e submetidas a teste de torque de quebra do pinhão. Após o teste, verificou-se que as fraturas das amostras foram similares e se caracterizavam por um cisalhamento perpendicular aos dentes e ao eixo do pinhão. Imagem do pinhão fraturado na figura 5.7.

Figura 5.7 Imagem do pinhão de aço SAE 5120 cementado com camada 0,75mm rompido no teste

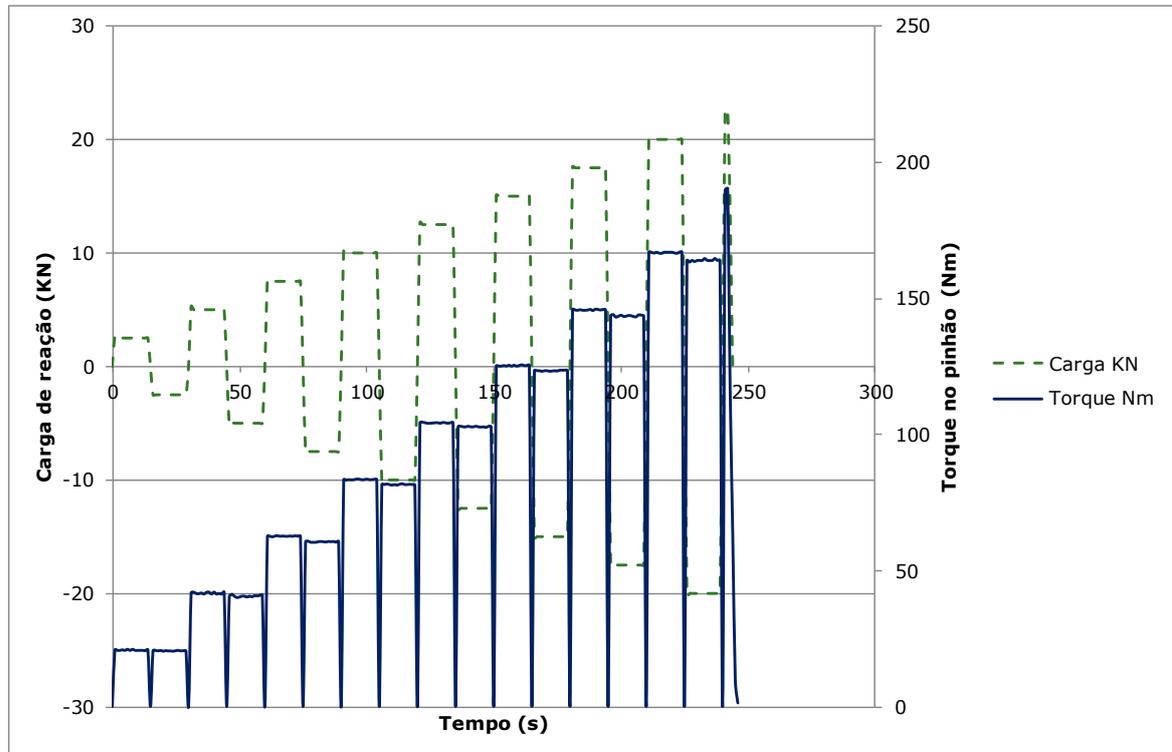
O torque de ruptura dos mecanismos de ambas as temperaturas de revenido não atenderam a especificação mínima de 250 Nm de torque no pinhão. As amostras revenidas à temperatura de 230°C romperam com aproximadamente 190 Nm de torque e 22,5 kN de carga de reação na cremalheira. Já as amostras revenidas com temperatura de 400°C, fraturaram com aproximadamente 210 Nm de torque e 25 kN de carga. Embora os valores de torque especificados para aprovação não tenham sido atingidos, o resultado com as peças cementadas teve um incremento de aproximadamente 40% no torque e na carga aplicada em relação ao resultado verificado com o aço SAE 5140, SAE 8640 e SAE 4340 temperados por indução. A figura 5.8 apresenta a evolução da carga e do torque ao longo do tempo para uma amostra com 38 HRC (372 HV) de dureza de núcleo e revenida em 230°C.

Figura 5.8 Curva de carga de reação na cremalheira e torque no pinhão ao longo do tempo para o teste do pinhão cementado de aço SAE 5120 com camada 0,75mm, dureza de núcleo de 38 HRC (372 HV) e temperatura de revenido 230°C

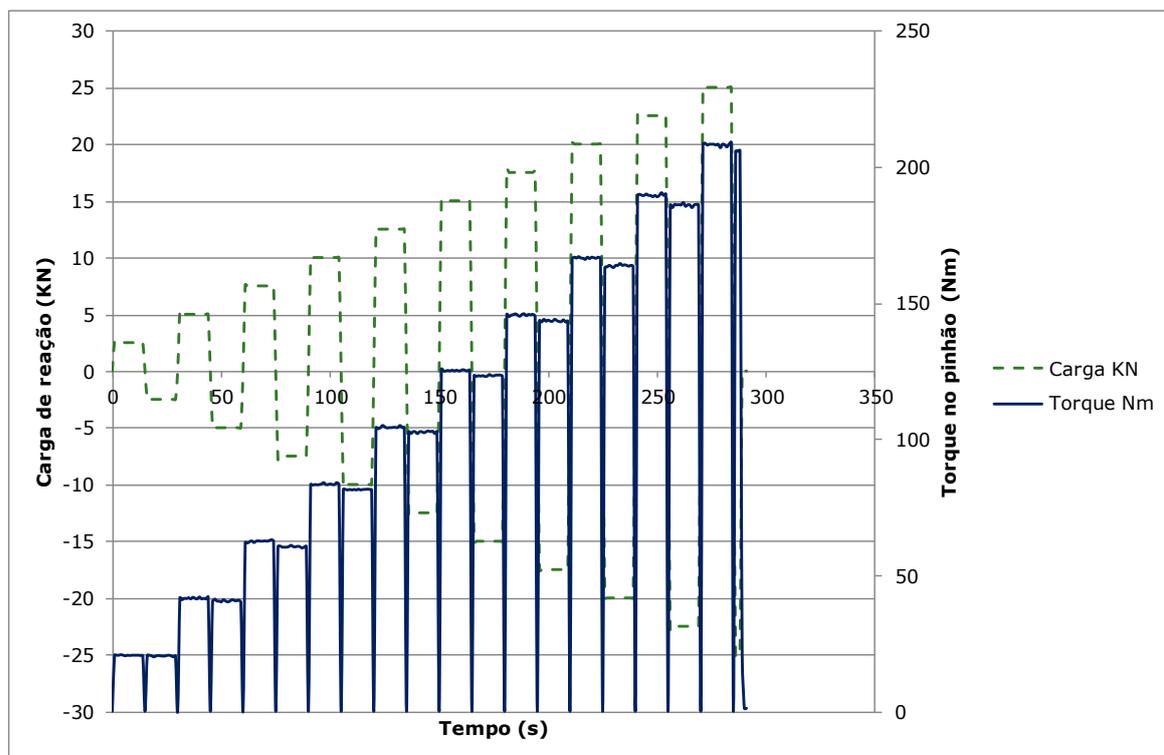
A figura 5.9 apresenta a evolução da carga e torque ao longo do tempo para uma amostra com 36 HRC (354 HV) de dureza de núcleo.

Figura 5.9 Curva de carga de reação na cremalheira e de torque no pinhão ao longo do tempo para o teste do pinhão cementado de aço SAE 5120 com camada 0,65mm, dureza de núcleo de 36 HRC (354 HV) e temperatura de revenido 400°C

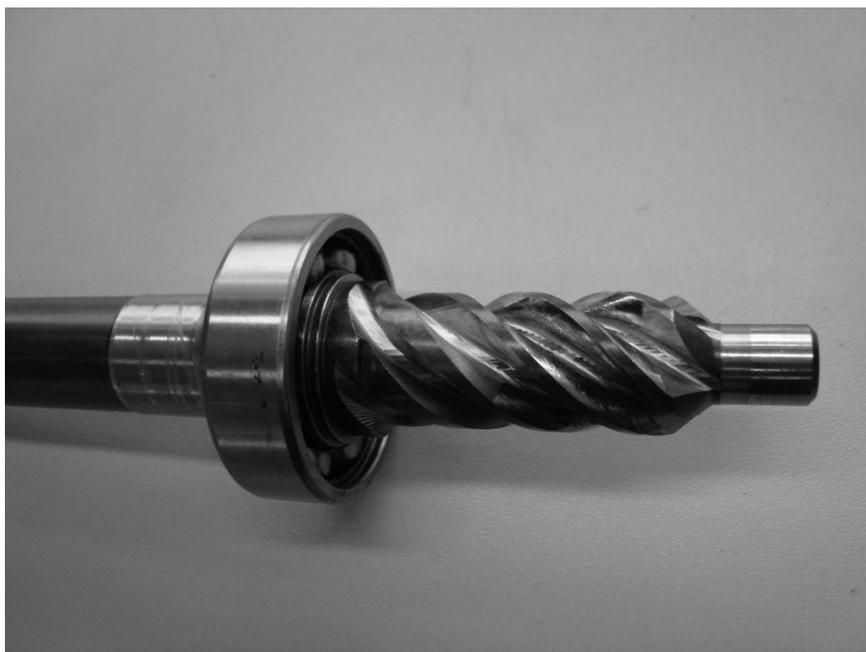
A ruptura por cisalhamento ocorreu tanto nos pinhões apenas temperados e revenidos, assim como nas amostras cementadas. Porém, analisando a região de engrenamento, era perceptível que os dentes das peças cementadas tinham se deformado antes do colapso da engrenagem, absorvendo uma carga e torque maior, diferentemente dos pinhões de aço com 0,4% de carbono e temperados por indução, que colapsavam antes de qualquer deformação de seus dentes. Além da melhoria provocada pelo núcleo dúctil, o aumento de capacidade de carga dos pinhões enriquecidos com carbono também é atribuído à tensão residual compressiva na superfície conforme mencionado na revisão bibliográfica. A figura 5.10 apresenta a deformação dos dentes do pinhão cementado e revenido à temperatura de 400°C, com dureza de núcleo de 36 HRC (354 HV). Este pinhão foi o terceiro da amostragem e teve o teste paralisado para análise na carga de 22,5 kN. A engrenagem apresentava sinais de amassamento e trincas nas regiões de início do engrenamento e após o reinício do teste quebrou assim como os outros da amostragem, na carga de 25 kN.

Figura 5.10 Imagem do pinhão cementado com 0,65mm de camada e dureza de núcleo 36 HRC (354HV), após ter rodado teste com carga na cremalheira de 22,5 kN e torque de 190 Nm

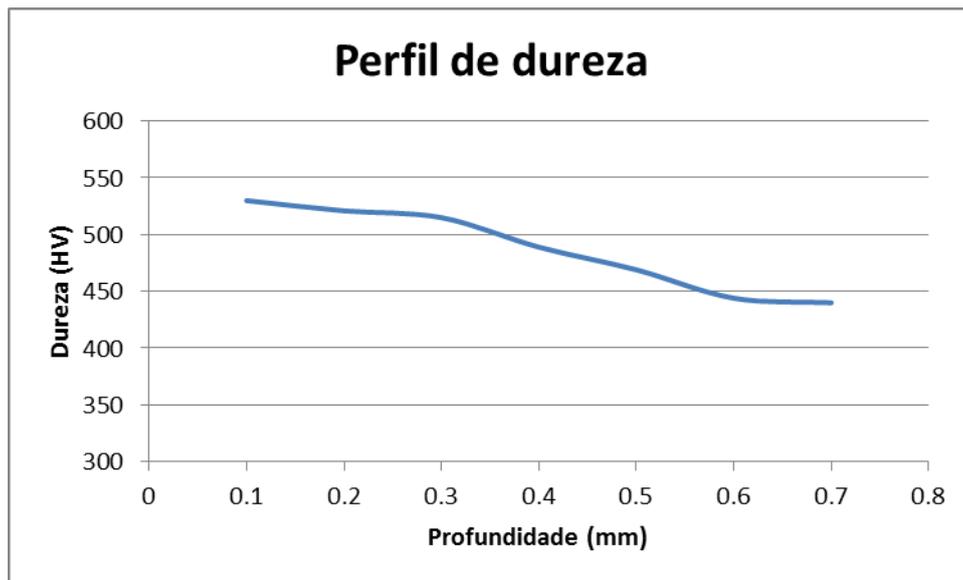
Depois de completado o processo de cementação/têmpera/revenido, uma amostra foi analisada para verificação do atendimento da especificação. A curva de dureza medida na camada cementada da peça iniciou com 540 HV a 0,1 mm e finalizou com 479 HV a 0,45 mm. A dureza superficial foi 51 HRC e a dureza de núcleo de 36 HRC (354 HV). A figura 5.11 mostra o perfil de dureza, a figura 5.12 a macroestrutura e a figura 5.13 a microestrutura encontrada.

Figura 5.11 Perfil de dureza de uma amostra de aço SAE 5120 cementado com camada 0,45 mm.

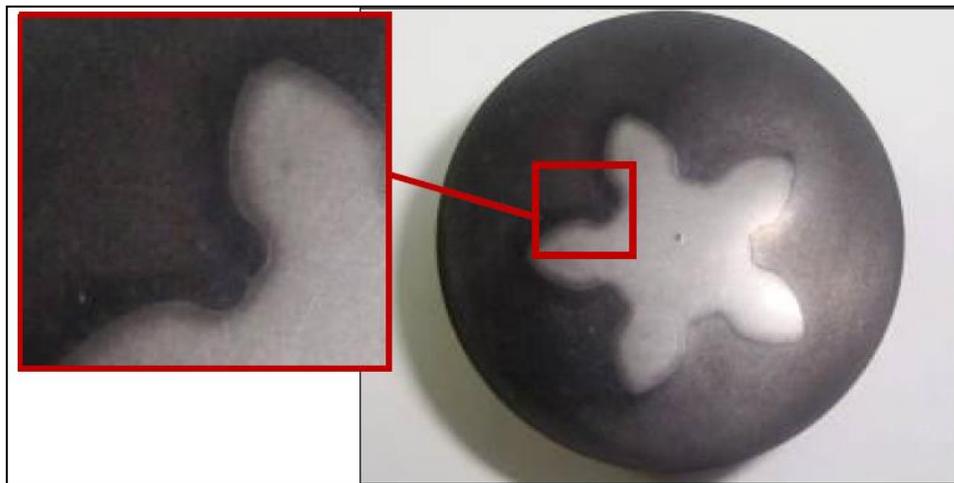
Figura 5.12 Macroestrutura do pinhão SAE 5120 com camada cementada de 0,45mm

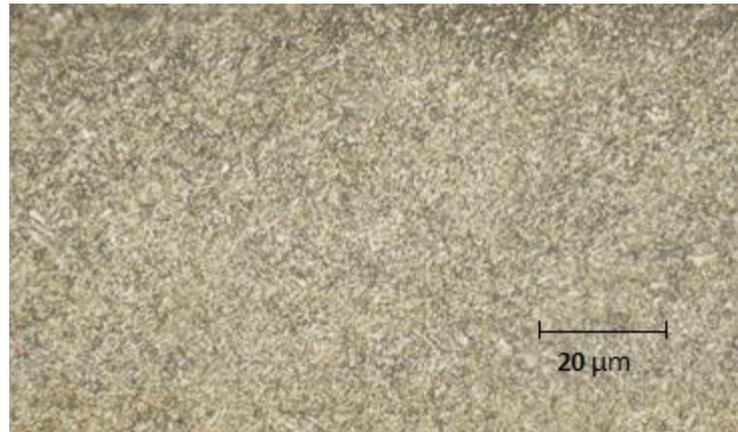
Figura 5.13 A microestrutura da camada cementada do aço SAE 5120

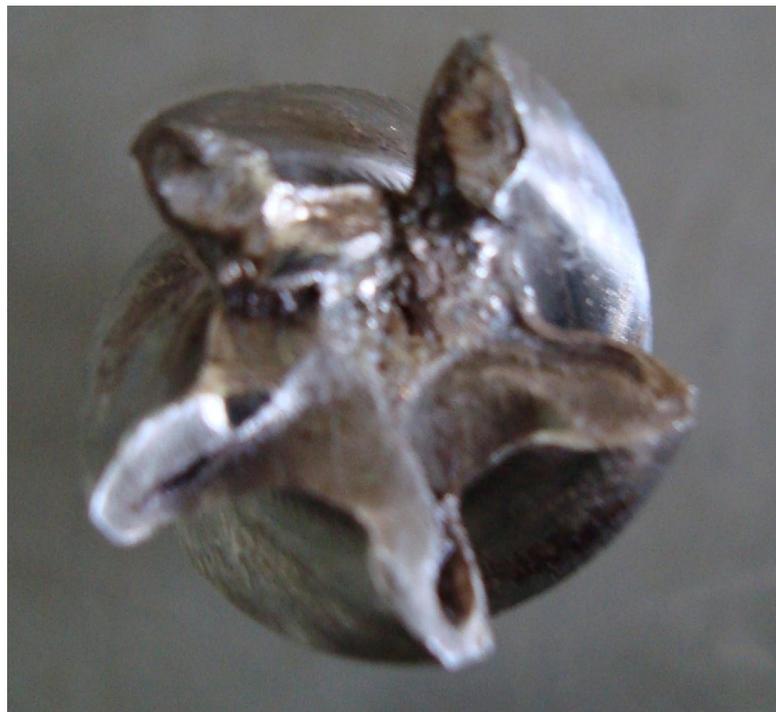
Conforme descrito em materiais e métodos, três amostras de engrenagens oriundas do processo de tratamento térmico acima citado foram montadas em mecanismos de direção e submetidas a teste torque de quebra do pinhão. Após o teste, verificou-se que as fraturas das amostras eram similares e se caracterizavam por deformações pelo esforço de torção e flexão dos dentes. A figura 5.14 mostra um pinhão fraturado no teste.

Figura 5.14 Pinhão de aço SAE 5120 com camada de 0,45 mm fraturado no teste de torção.

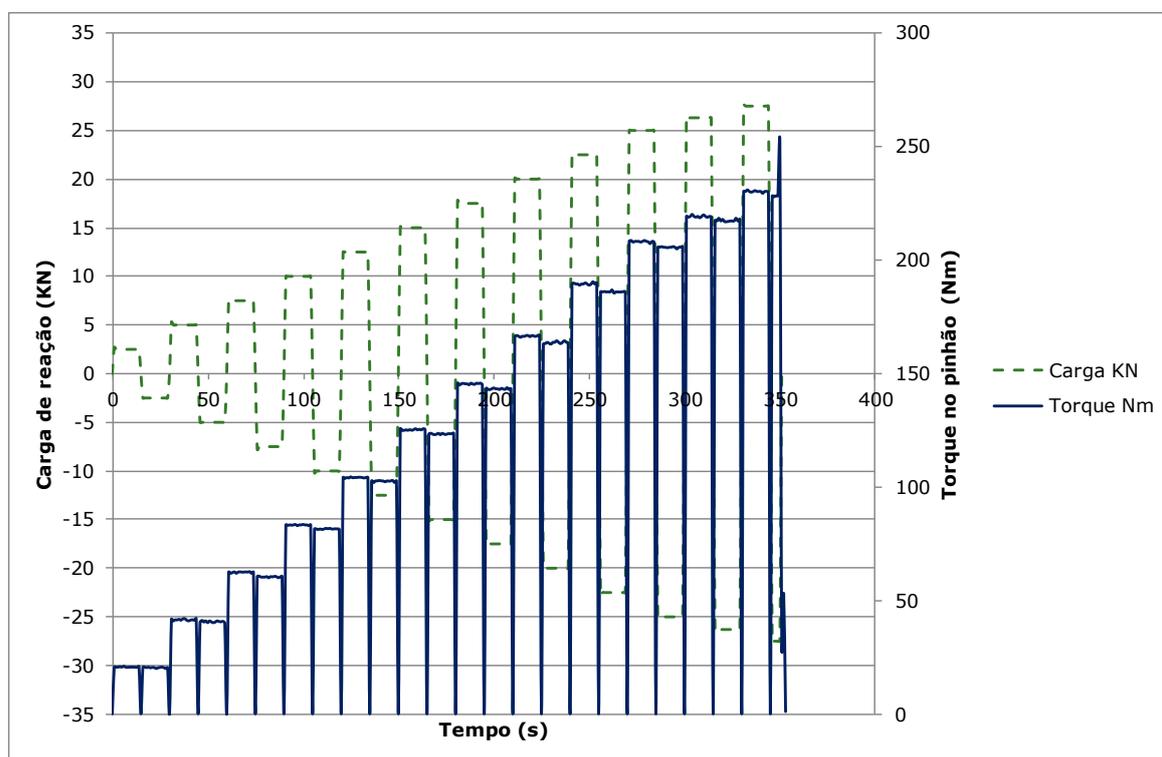
A figura 5.15 apresenta a evolução da carga e torque ao longo do tempo, de um pinhão que chegou à carga de 27,5 kN.

Figura 5.15 Curva de carga de reação na cremalheira e torque no pinhão ao longo do tempo para o teste do pinhão de aço SAE 5120 cementado com camada 0,45 mm, que rompeu com 27,5 kN de carga e torque aproximado de 230 Nm

Dois pinhões alcançaram a carga de 27,5 kN e torque aproximado de 230 Nm. O terceiro teve o teste paralisado na carga de 26,25 kN para entender o modo de falha. Após o teste com 26,25 kN eram perceptíveis amassamentos na superfície dos dentes no final das regiões de contato da engrenagem menor com a cremalheira. O mecanismo foi então remontado e testado com a carga de 27,5 kN, com a qual não falhou. Então foi novamente desmontado para avaliação. Ele apresentou pequenas trincas em seus dentes. Seguindo a sequência de teste, o pinhão falhou com a carga seguinte, de 28,75 kN, e torque aproximado de 240 Nm.

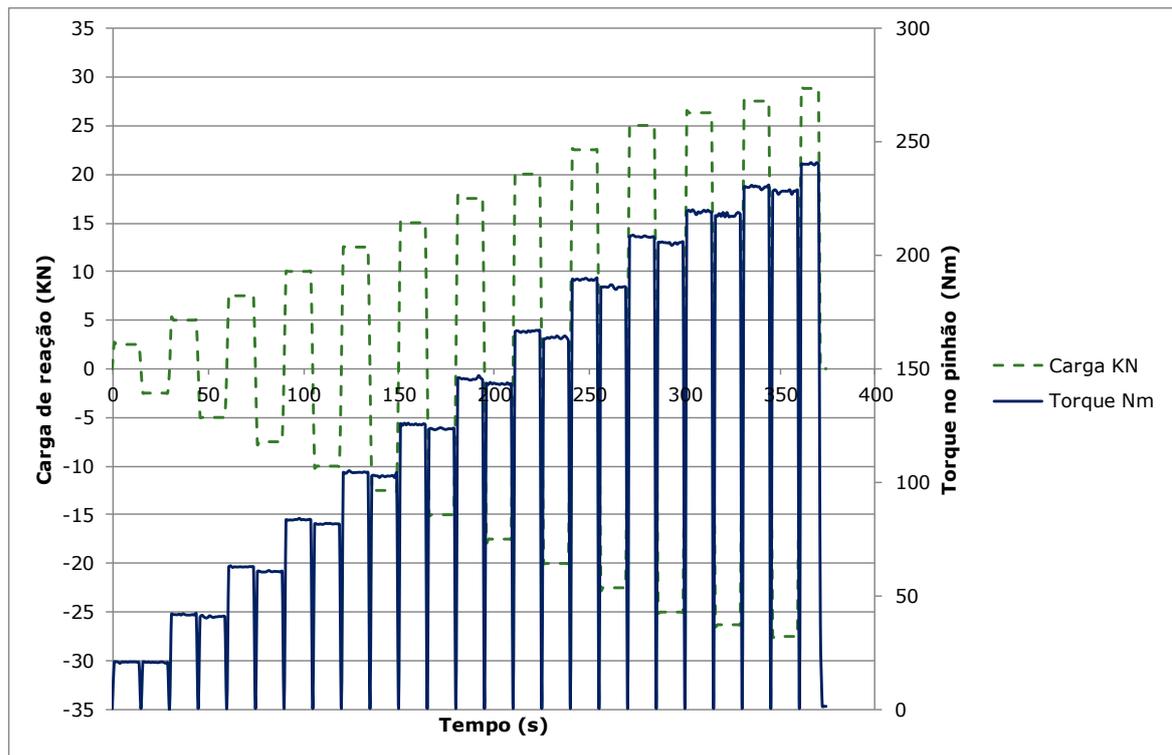
A figura 5.16 apresenta a evolução da carga e torque ao longo do tempo de um pinhão que chegou a carga de 28,75 kN.

Figura 5.16 Curva de carga de reação na cremalheira e torque no pinhão ao longo do tempo, para o teste do pinhão aço SAE 5120 cementado com camada 0,45 mm, que rompeu com 28,25 kN de carga e torque aproximado de 240 Nm

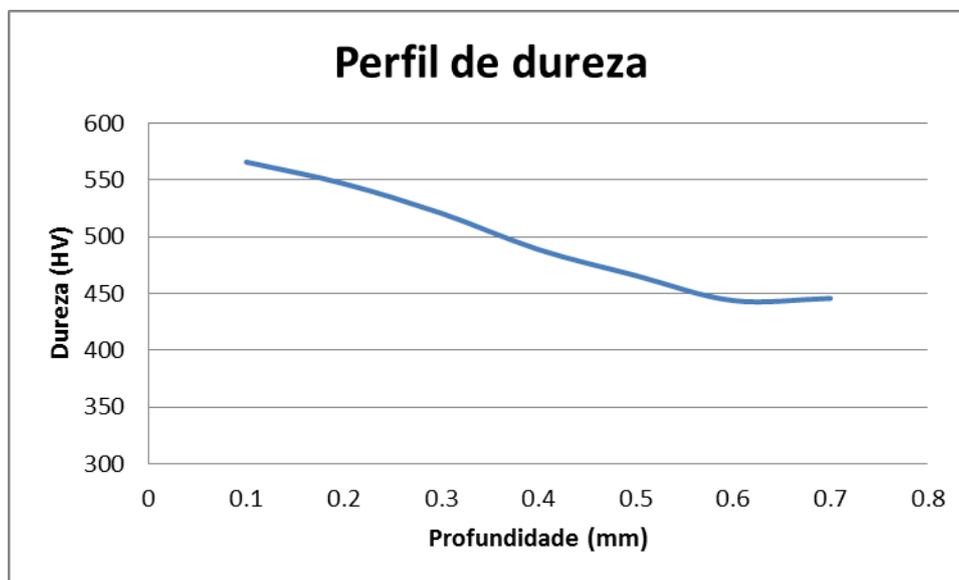
Figura 5.17 Perfil de dureza do aço SAE 4320 com camada cementada de 0,45 mm e revenido em 400°C.

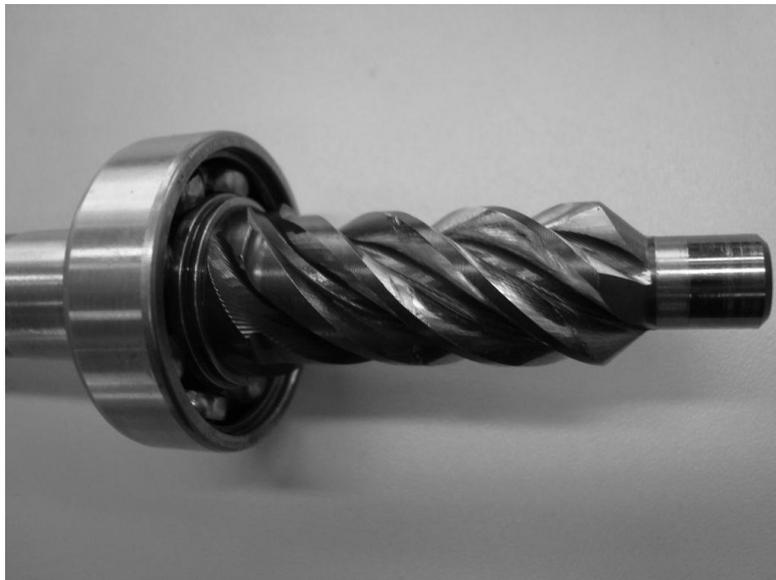
Como padronizado nos testes anteriores e descrito em materiais e métodos, o terceiro mecanismo foi desmontado após o teste com 30 kN e 250 Nm. O pinhão apresentou deformações e princípio de trincas em todas as bases dos dentes, semelhante aos pinhões fraturados do mesmo lote. As trincas nos dentes se formaram pelo esforço de flexão. O pinhão ainda estava funcional, por isso, após a análise o teste prosseguiu e a

engrenagem quebrou exatamente como os seus iguais, na carga de 31,25 kN e aproximadamente 260 Nm. A figura 5.18 mostra o pinhão após rodar com 30 kN.

Figura 5.18 Imagem do pinhão de aço SAE 4320 cementado com 0,45 mm de camada, após ter rodado com carga de 30 kN e 250 Nm.

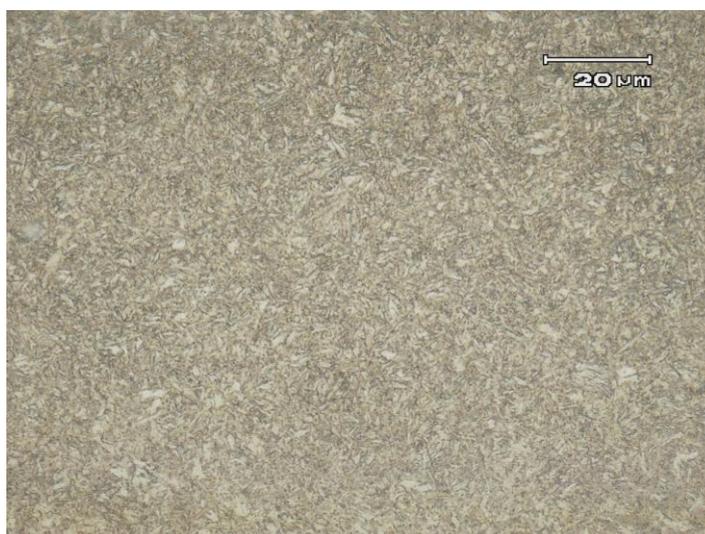
A figura 5.19 apresenta a micrografia da camada de uma amostra do mesmo lote, que atendeu ao requisito do teste de torque de quebra do pinhão.

Figura 5.19 A microestrutura da camada de cementada do aço SAE 4320

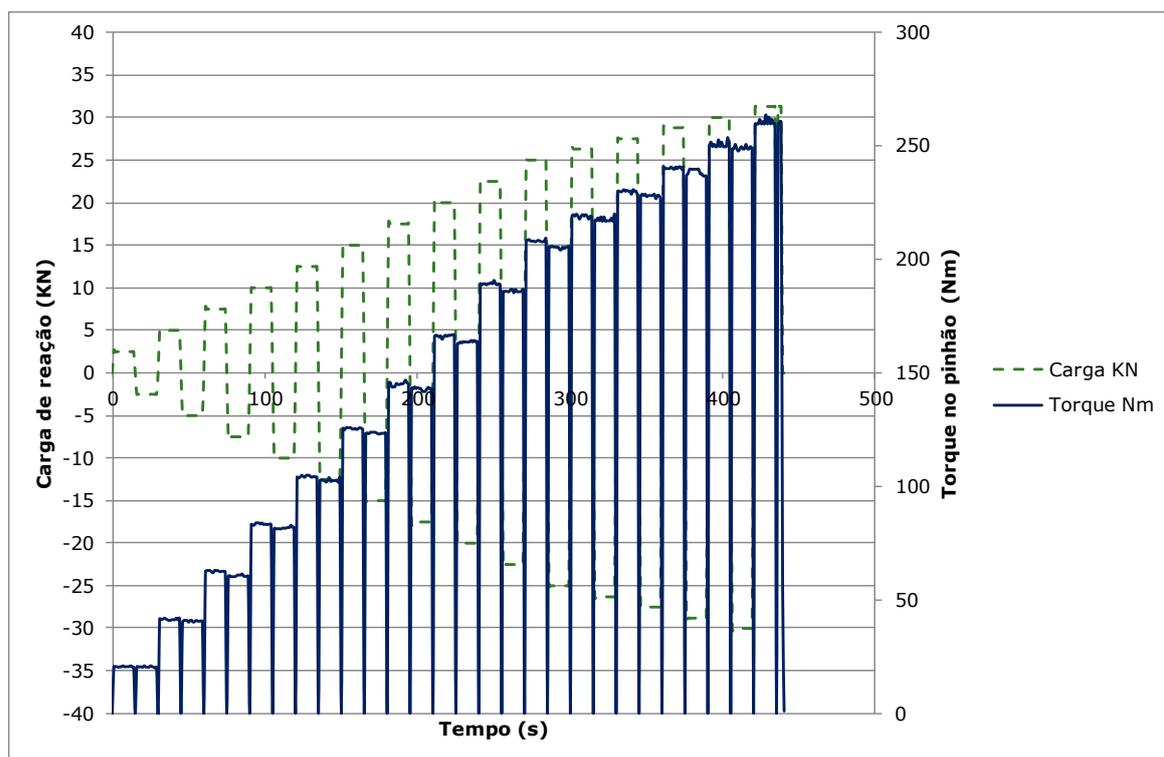
A figura 5.20 apresenta a evolução da carga e torque ao longo do tempo de um pinhão que chegou à carga de 31,25 kN.

Figura 5.20 Curva de carga de reação na cremalheira e torque no pinhão ao longo do tempo para o teste do pinhão do aço SAE 4320 e revenido em 400°C.

As três amostras testadas chegaram à carga de 30 kN e torque de 250 Nm sem fratura, aprovando esta configuração. Dois mecanismos prosseguiram o teste sem interrupção e ambos quebraram com a carga de 31,25 kN e aproximadamente 260 Nm de torque. Os pinhões apresentaram rompimento perpendicular ao seu eixo, semelhante aos anteriormente testados. Porém, nos pinhões fraturados do último material um dente havia sido arrancado na sua base, e os demais dentes estavam com grandes trincas semelhantes às que provocaram o arrancamento de um deles.
