# **AValiação DAS ESTRUTURAS EXISTENTES NO SítIO DE AMPLIAÇÃO DE UMA UNIDADE FABRIL ATRAVÉS DA APLICAÇÃO COMBINADA DE ENSAIOS NÃO DESTRUTIVOS E SEMIDESTRUTIVOS<sup>1</sup>**

<sup>1</sup> O presente artigo foi publicado nos anais do 1º Congresso Brasileiro de Patologia em 2014 em Foz do Iguaçu, promovido pela ALCONPAT-BRASIL.

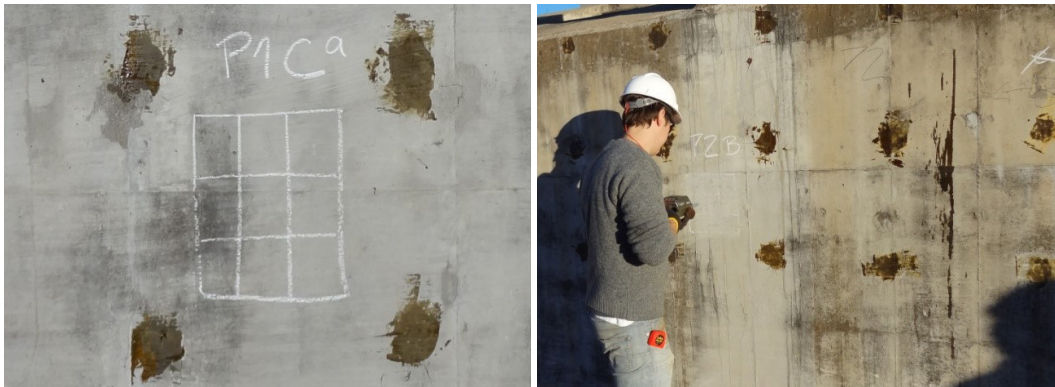
de prova de concreto. Em cada ponto foi desenhado um pequeno grid para aplicação dos nove impactos recomendados pela norma, conforme pode ser observado na Figura 9. Os ensaios foram efetuados sempre pelo mesmo operador, utilizando o aparelho perpendicular à superfície de concreto.

Figura 9: Detalhe do grid utilizado e da execução do ensaio de esclerometria.

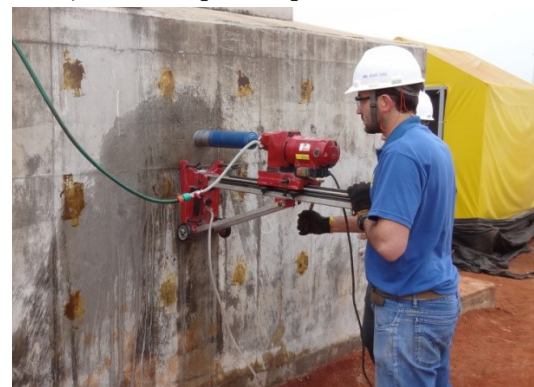
Foram escolhidos pontos onde ocorria a presença de juntas de concretagem, lotes diferentes de concreto e próximo das zonas de leitura com o ultrassom, de forma a se obterem dados complementares para a avaliação. A figura 10 ilustra a extração dos corpos-de-prova sendo realizada.

Figura 10: Extração de corpos de prova.

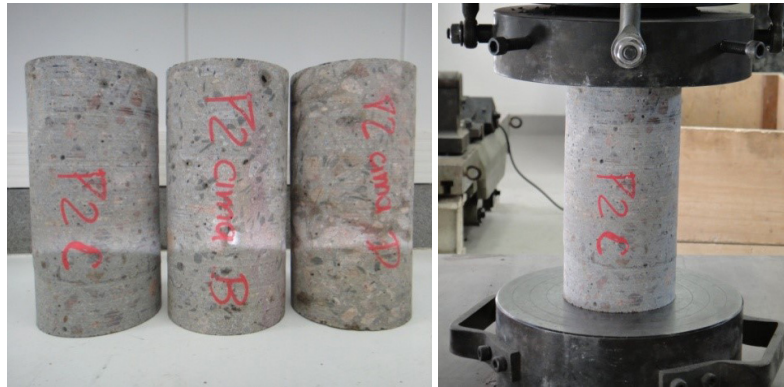
A Figura 11 (a) ilustra alguns dos corpos de prova extraídos e já preparados e a figura 11 (b) ilustra o ensaio de uma das amostras.

Figura 11: (a) corpos de prova extraídos (b) ensaio de compressão uniaxial efetuado em laboratório.

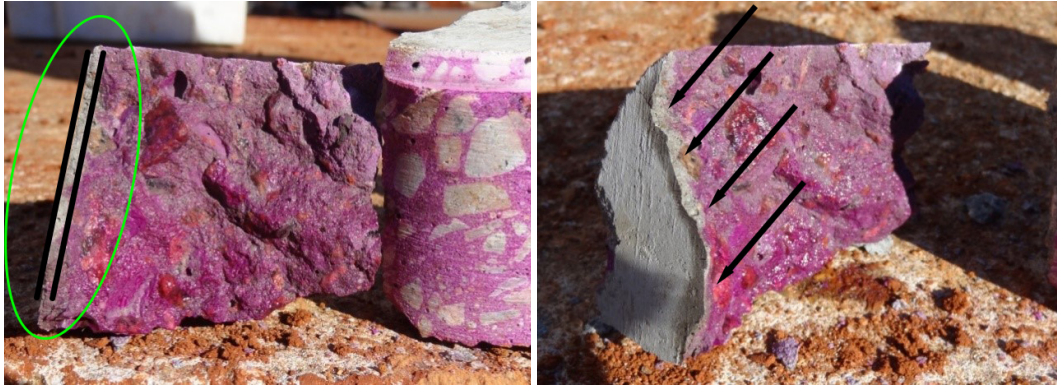
A Figura 12 ilustra o ensaio de carbonatação (aspersão de solução indicadora de pH) em uma das amostras de concreto extraída de um dos blocos. A zona onde a cor fica rosada, após a aspersão da solução de 1% de fenolftaleína, é aquela que mantém o seu pH elevado, ao passo que a zona sem alteração de cor é considerada a zona carbonatada.

A espessura carbonatada (sem cor) das amostras extraídas possui, em média, cerca de 3,0 mm, o que permite concluir que o concreto utilizado apresenta boa qualidade, uma vez que, passados aproximadamente cinco anos desde a sua construção, as estruturas atingiram até o momento uma frente carbonatada de aproximadamente 1/20 do recobrimento de projeto. Se for considerado um crescimento linear da frente de carbonatação (projeção pessimista visto que o fenômeno tende a diminuir na medida em que a frente de carbonatação avança), a despassivação das armaduras em zonas não fissuradas pode levar mais de 100 anos para ocorrer.

Figura 12: Ensaio de carbonatação de uma das amostras de concreto extraídas.
