MEDIÇÃO DA VIBRAÇÃO DE CORPO INTEIRO SUPOSTA POR MOTORISTAS DE  
ÔNIBUS NO PERCURSO DE UMA LINHA URBANA EM PORTO ALEGRE

Monografia apresentada ao  
Departamento de Engenharia Mecânica da  
Escola de Engenharia da Universidade  
Federal do Rio Grande do Sul, como parte  
dos requisitos para obtenção do diploma de  
Engenheiro Mecânico.

Porto Alegre, 23 de novembro de 2015.

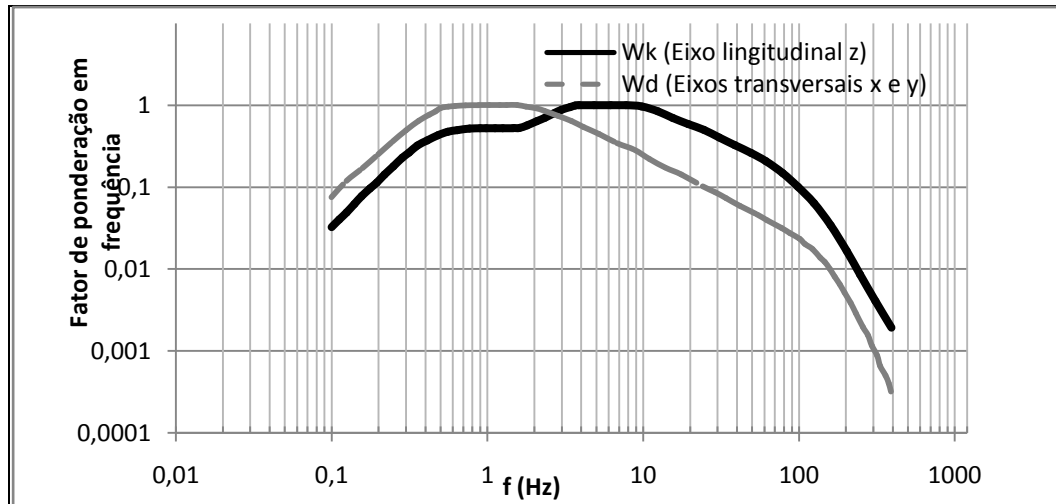
A Figura 2.2 apresenta o traçado das curvas de ponderação por frequência necessárias para a determinação da vibração de corpo inteiro, os fatores  $W_k$  e  $W_d$ , as únicas aplicadas na verificação do nível de exposição relativo à saúde.

Figura 2.2 – Curva de ponderação por frequência  $W_k$  e  $W_d$  para vibração de corpo inteiro. (Fonte: NHO 09, 2013, adaptada de ISO 2631-1, 1997)

Diante da curva de ponderações e das faixas de vibração definidas pela norma ISO 2631-1, 1997, tem-se o estabelecimento de fatores de ponderação que corrigem a leitura da aceleração *rms* no eixo longitudinal z, o fator  $W_k$ , e nos eixos transversais x e y, o fator  $W_d$ , diante da análise de VCI na superfície de contato do assento com o motorista. Outra necessidade da medição da aceleração pelas formas diretas de aquisição é a estipulação do

A norma ISO 2631-1 (1997) apresenta valores para os fatores de multiplicação e as curvas de ponderação que devem ser aplicados nas medições de vibração, neste trabalho, os parâmetros que definem as correções que devem ser aplicadas são: vibração de corpo inteiro (para assento e piso) e com fins de análise de saúde humana. Para os três eixos vibracionais adequados aos parâmetros de medição tem-se:

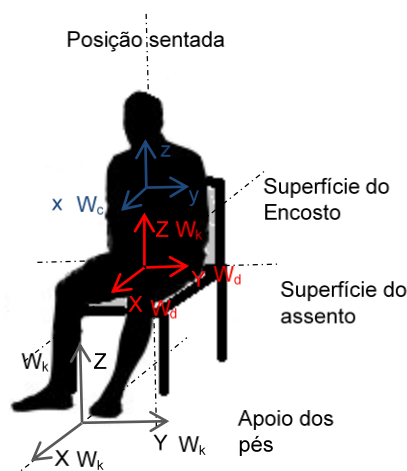
Figura 2.3 – Eixos basicêntricos do corpo humano em posição sentada para avaliação quanto à saúde.

A preocupação com a depuração dos dados experimentais referentes ao movimento oscilatório não se restringe ao equacionamento da aceleração equivalente, a norma ISO 2631 também prescreve a correta posição dos eixos de análise para a medição da vibração sobre o corpo. Conforme mostra a Figura 3, para a análise vibracional suportada por um motorista deve-se posicionar o equipamento de medição de forma que no eixo vertical tome-se a coordenada z, e nos eixos transversais os eixos x e y, onde, x varre as excitações na direção costas-fronte e y varre as excitações laterais. Tais posicionamentos são provenientes de um sistema de coordenadas basicêntrica, que adota como origem o ponto de apoio do corpo, a partir do qual a vibração é transmitida ao corpo.

Este sistema de orientação axial permanece o mesmo tanto para a tomada de medições transmitidas do assento para o tronco e cintura do motorista como para a avaliação da vibração transmitida do piso para os pés e pernas do motorista.

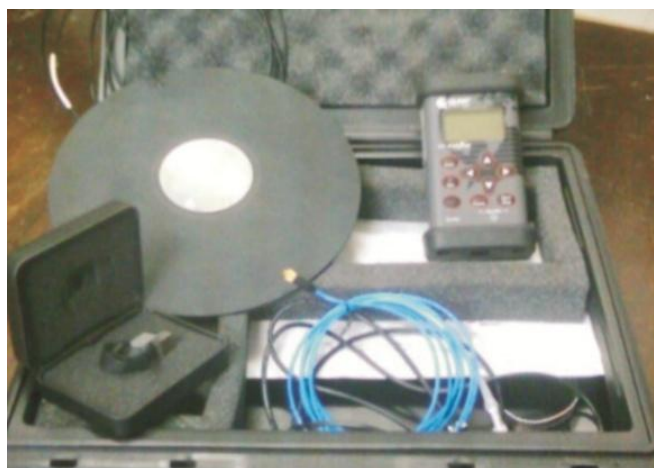
Figura 3.1 - Medidor VI400-Pro e *seatpad* usados nas medições

Para a determinação dos valores vibracionais efetivamente transmitidos ao corpo do motorista se utilizou acelerômetros, devidamente posicionados em uma placa de contato compatível com o equipamento de leitura empregado. No caso, a ferramenta usada para a leitura e armazenamento dos dados coletados foi o medidor e analisador portátil de vibrações Quest VI-400Pro (QUEST-TECHNOLOGY, 2005), Número de Série 12430, que pode ser visto na figura 3.1. Este aparelho tem a capacidade de interpretar as informações apresentadas por quatro canais de entrada distintos, porém, no presente experimento só foram utilizados três destes canais, para os estímulos recebidos no terno axial x, y e z.

Para gerar os dados de entrada necessários ao analisador utilizou-se um transdutor, que faz a conversão da energia mecânica gerada pela aceleração do corpo do motorista em sinais elétricos proporcionais, de forma que a excitação mecânica, percebida pelos acelerômetros, seja inteligível para o analisador. O transdutor aplicado foi um *seatpad*, que é um disco com a borda externa feita de um material flexível, para se adequar ao formato do banco e com um núcleo rígido, onde estão encapsulados os acelerômetros, de forma padronizada para conseguir fazer leitura de vibração tri-axial. Posicionou-se o *seatpad* na interface entre motorista e assento, onde há a transferência de vibração do ônibus para o motorista, com a orientação da plataforma devidamente correspondente com as exigências da norma ISO 2631-1 de 1997, conforme demonstra a ilustração da Figura 2.3; também foi observada a posição do alinhamento entre o núcleo do *seatpad* e a coluna do motorista.

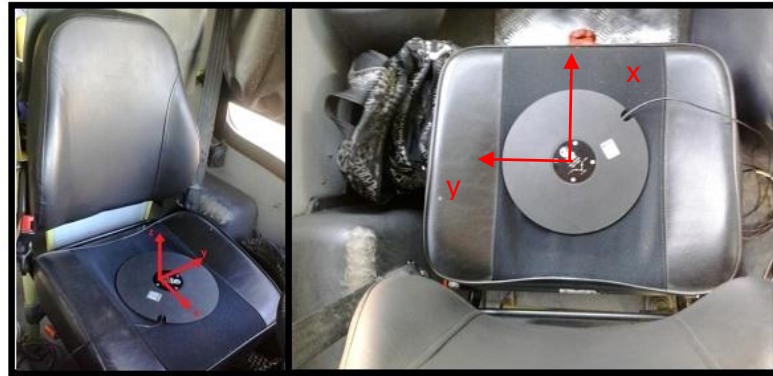
Figura 3.2 - *Seatpad* posicionado corretamente no assento para procedimento de medição

Para proceder a angariação de todos os dados exigidos para uma análise científica é preciso configurar os equipamentos de medição para que seja possível interpretar de forma coerente as excitações recebidas pelos instrumentos. Para este processo fez-se o uso do software compatível com o ferramental, o *Quest Suite Professional II*, que permite a calibração do analisador, de acordo com as curvas de ponderação exigidas para a finalidade desejada da análise em questão e com o devido *set* dos fatores de multiplicação requeridos. Depois de devidamente preparados os aparelhos de medição e de armazenados os dados de campo ainda é preciso depurar todas as informações, o mesmo programa que permite a calibração apresenta ferramentas de pós-processamento, com a produção de gráficos com todas as informações necessárias para a avaliação da vibração. No Apêndice B se encontra uma tabela que exemplifica os cálculos feitos por meio de ferramenta computacional que gera resultados condizentes com os pós-processados do software para o trecho de placas moldadas de concreto novas e junto com a tabela está o gráfico proposto pela ISO 2631-1 de 1997 para as regiões de saúde traçada para tais valores.

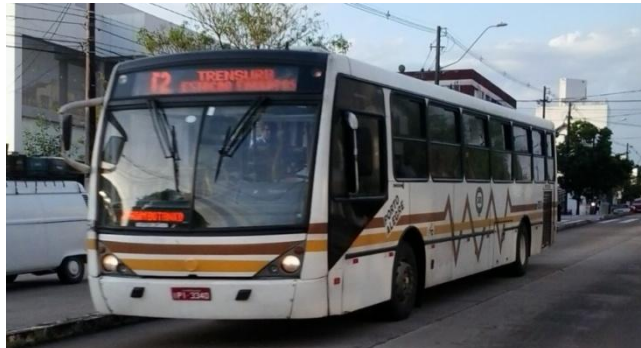
Figura 3.3 - Ônibus com o qual foram obtidas as medições

O veículo em questão, que atende aos requisitos esperados e que percorre a linha escolhida para verificação é um ônibus produzido pela Volkswagen, do modelo 17-230 e do ano de 2006. A empresa concessionária, detentora dos direitos de exploração da linha, forneceu alguns dos dados deste veículo:

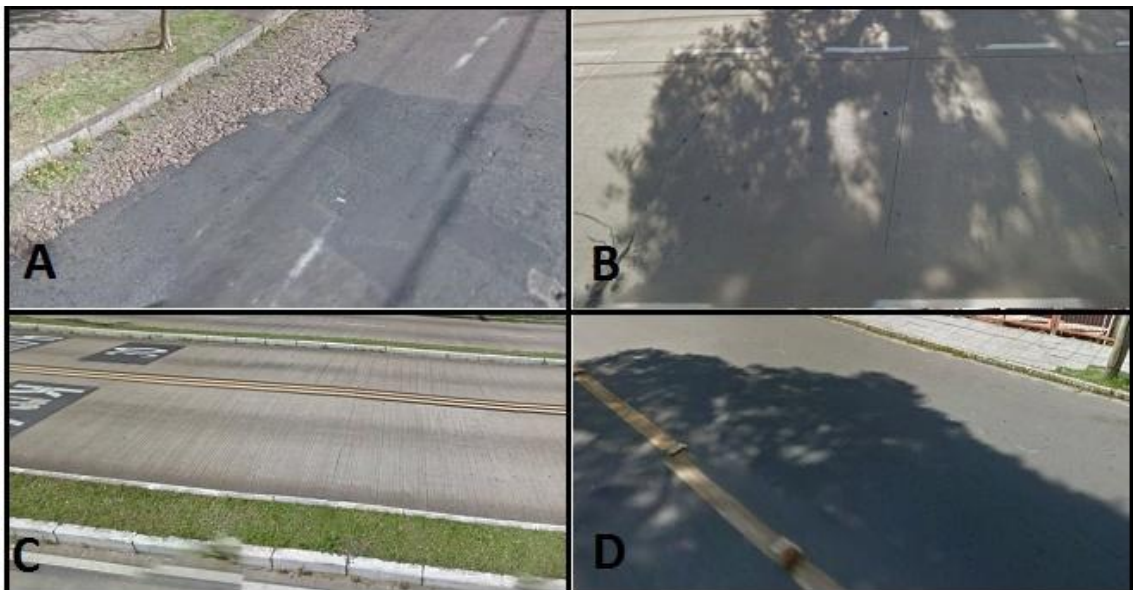
Figura 3.5 - Pavimento rústico (A); Placas moldadas de concreto antigas (B); Placas de concreto moldado novas (C); Asfalto (D).

O piso asfáltico é considerado um tipo de pavimentação flexível, pois consegue ceder e ter uma relativa deformação quando é exposto a uma carga de compressão. O asfalto representa uma superfície de rodagem contínua e com uma interface de contato suave e lisa perante os pneus.

As placas moldadas de concreto se apresentam como um modelo de pavimentação mais rígido, um piso que cede menos que tem deformações menores diante da aplicação de uma carga compressiva. Estas placas são moldadas de forma padronizada, diretamente sobre a via, por isso é uma composição de módulos intercalados. No caso de Porto Alegre as placas moldadas de concreto podem se subdivididas em dois grupos, o das antigas e o das novas, sendo que as primeiras foram feitas com o uso de módulos mais curtos, com largura de dois metros e comprimento de dois metros. Estas placas foram as primeiras usadas em Porto Alegre e se encontram num estado de conservação ruim, com muitas rachaduras, desníveis e desgaste nas bordas. Já as placas novas foram instaladas mais recentemente e são maiores, com largura de dois metros e comprimento de três metros, além de terem sofrido a aplicação do *groove*, um tratamento sobre a superfície que gera um efeito de ranhuras, para melhorar a aderência dos pneus e facilitar o escoamento da água. Ambas as modalidades de placas moldadas de concreto são uma superfície de rodagem com interrupções frequentes, devido ao escalonamento dos módulos.

O piso rudimentar se trata de uma pavimentação primitiva, com uma base de pedregulhos ou paralelepípedos, sobre esta base há uma fina camada de revestimento asfáltico, sem o cuidado e preparo do solo, com uma cancha adequada para receber o revestimento, característica que gera muitas rachaduras e deformidades na camada de asfalto. Este tipo de piso apresenta uma relativa flexibilidade quando submetido à carga compressiva devido à camada de asfalto, porém há muita irregularidade na qualidade e na espessura desta camada. No trecho em análise do presente trabalho há intercalação de regiões de diferentes espessuras do revestimento asfáltico, com algumas pequenas zonas de asfalto regular.

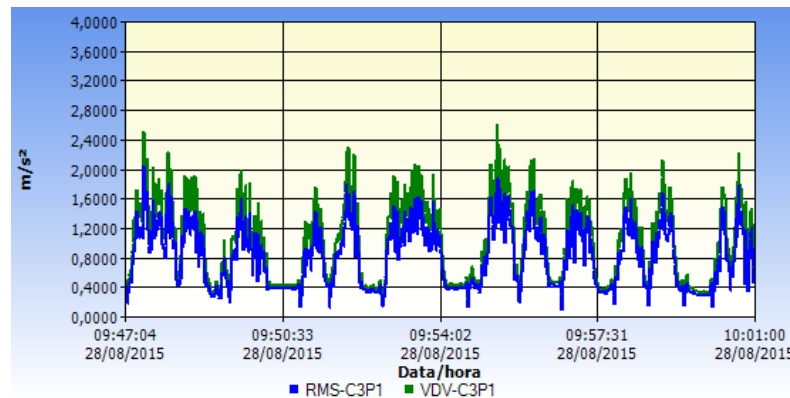
Figura 3.6- Gráfico de VDV e Aceleração rms apenas no eixo z para o trecho de placas moldadas novas

Embora seja necessário considerar a vibração nos três eixos para fazer a correta leitura da vibração e das condições de insalubridade é interessante visualizar os gráficos com a aceleração *rms* ponderada no eixo z, já que  $a_{wx}$  e  $a_{wy}$  são muito menores e mais constantes ao longo dos trechos. No Apêndice I encontram-se os gráficos das acelerações *rms* de todos os trechos e na Figura 3.6 um gráfico com as medidas isoladas do eixo z dentro do trecho de medição executada sobre as placas moldadas de concreto novas, onde é visível a característica de trafegabilidade, demonstrando os perfis de vibração ao longo do percurso, e a influência da velocidade no valor de vibração vertical. Neste gráfico é possível observar claramente nas depressões mais prolongadas a passagem pelas seis paradas de ônibus existentes no trecho e as outras depressões mais curtas decorrem da diminuição de velocidade antes de curvas e de semáforos fechados.

Diante desta possibilidade de análise mais limpa foi feita uma verificação à parte, adotando um intervalo dentro deste trecho pré-estabelecido, durante a passagem entre a segunda e a terceira parada de ônibus (entre os tempos de 09:52:40 e 09:54:40), onde há uma evolução mais homogênea da velocidade. Dentro deste período mais curto foram obtidos os valores de aceleração que seguem, na Tabela 4.3.

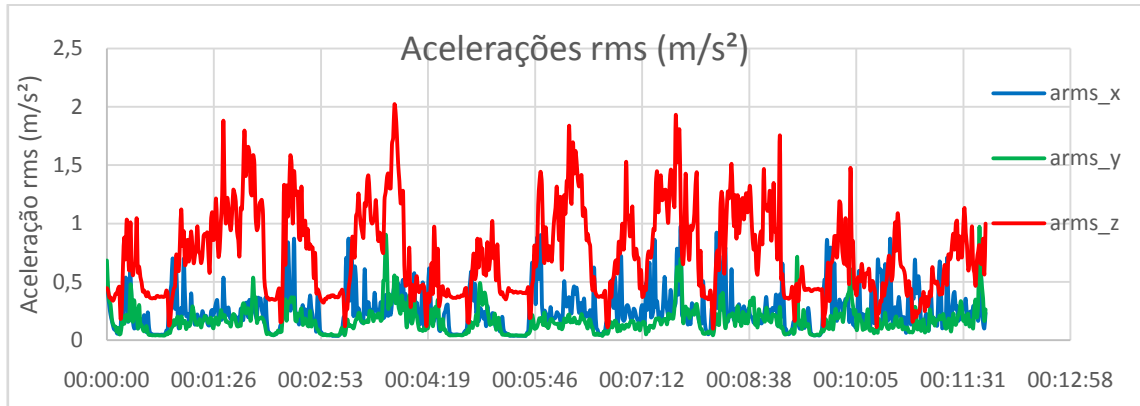
Figura A.2 - Gráfico de Aceleração rms para o trecho de pavimentação rudimentar

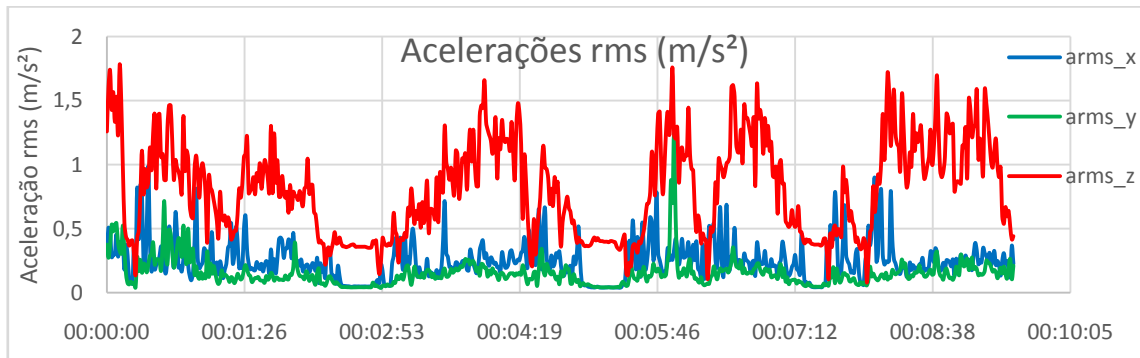
Figura A.3 - Gráfico de Aceleração rms para o trecho de placas moldadas antigas

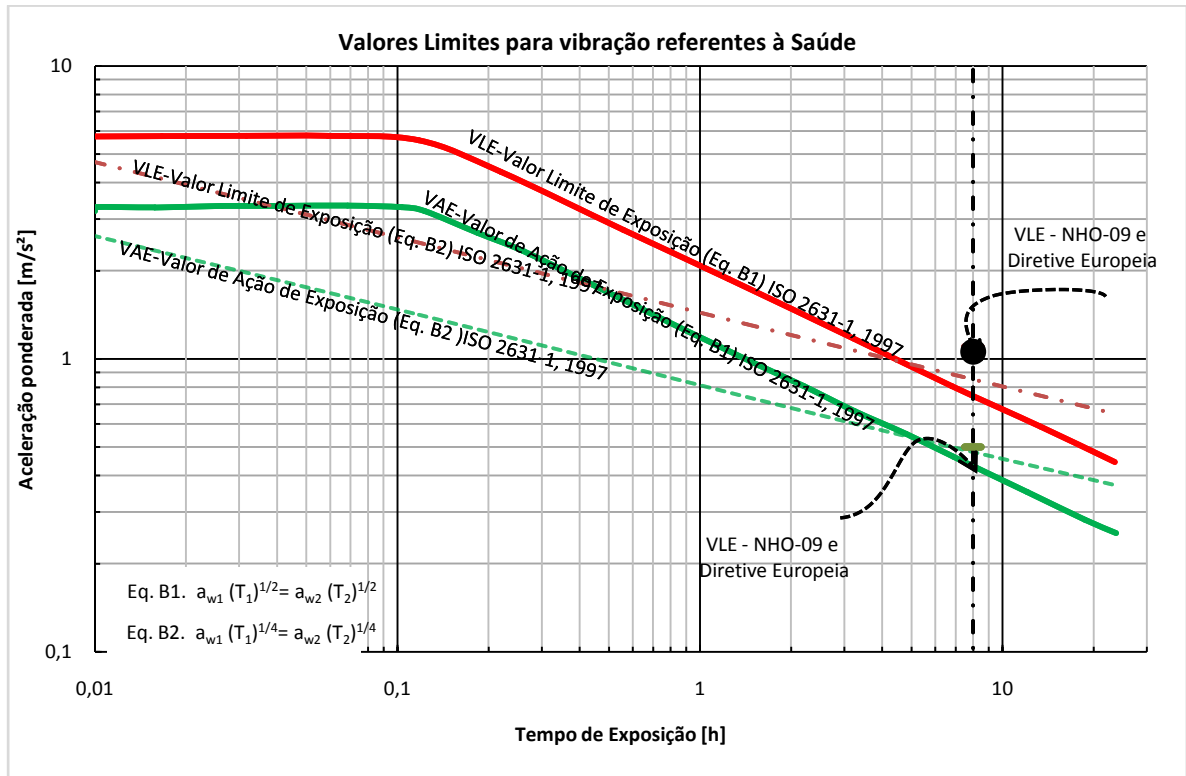
Figura B.1 - Gráfico das zonas de risco à saúde proposto pela ISO 2631-1 de 1997 (aplicado para os dados computados para o trajeto de placas moldadas de concreto novas)
