EMPREGO DE ENSAIOS NÃO DESTRUTIVOS PARA INSPEÇÃO DE ESTRUTURAS DE CONCRETO*

RESUMO

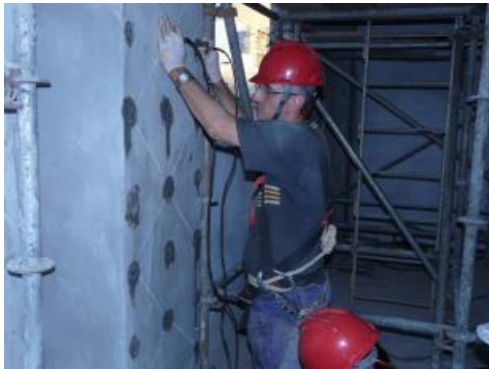
Figura 1 - Execução do Ensaio de VPU.

Uma das vantagens é que, por ser rápido e não-destrutivo, o ensaio de VPU oferece a oportunidade de fazer um controle total dos elementos que compõem a estrutura, inclusive ao longo do tempo. Os resultados deste tipo de análise podem ser usados para prognóstico da qualidade ou para correção do processo tecnológico. A Figura 1 ilustra a execução do ensaio com um equipamento portátil de ultrassom.

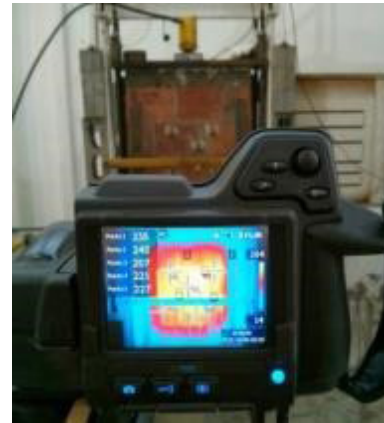
Figura 2 - Execução do Termografia.

Medindo essa temperatura em certas condições de fluxo de calor, pode-se determinar a localização das anomalias, todavia os resultados da termografia são apresentados em formas de termogramas. Os termogramas são gerados pelos termógrafos infravermelhos, usados para medir a intensidade de calor emitida por um material submetido a uma pulsação de calor. Uma área de defeito tem condutividade térmica diferente e se revela como uma área resfriada ou com manchas quentes (Bauer et al. [8]). A termografia é utilizada em estruturas de concreto para detectar defeitos, que têm condutividade térmica mais baixa do que o concreto [9]. A Figura 2 ilustra a execução do ensaio de termografia.

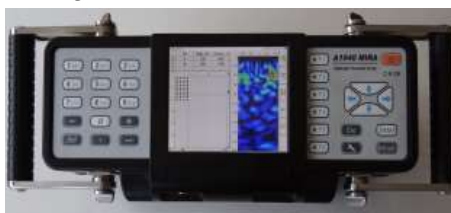
Figura 3 - Tomógrafo A1040 – MIRA.

De maneira a executar uma análise tomográfica de postes de concreto foi utilizado um tomógrafo 3D. De forma a realizar a análise, o tomógrafo utiliza ondas de cisalhamento e é um sistema capaz de gerar imagens 3D tomográficas de elementos de concreto, possibilitando a detecção de falhas em estruturas desse material. A Figura 3 mostra uma vista do tomógrafo utilizado [11].

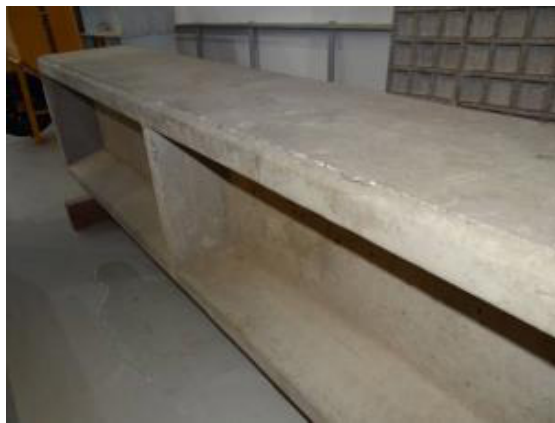
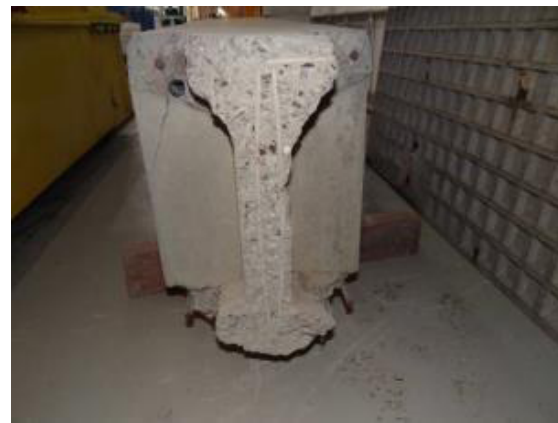
Figura 7 - Segmento de poste analisado (a), leitura com tomógrafo MIRA (b).

O presente estudo de caso demonstra a aplicação prática da tomografia ultrassônica em um segmento de poste de concreto armado. Este estudo se baseou na aplicação da tomografia para detectar defeitos internos em postes de concreto armado utilizados comumente pelas companhias distribuidoras de energia elétrica. A varredura foi realizada ao longo do comprimento do segmento de um poste do tipo “duplo T”, como pode ser observado na Figura 7.

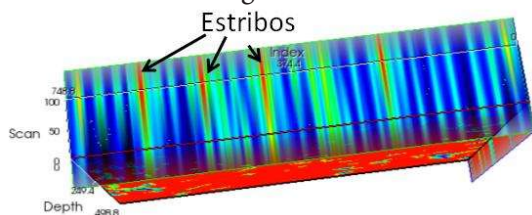
Figura 8 - Visualização dos estribos presentes no poste utilizando tomografia.

Na Figura 8 podem ser visualizados os estribos presentes no segmento de poste, bem como o seu espaçamento. Já na Figura 9 visualiza-se os resulta-

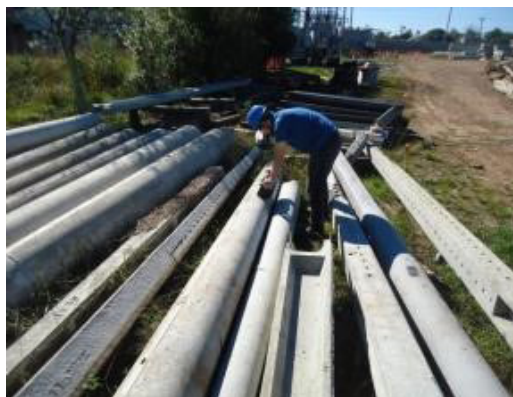
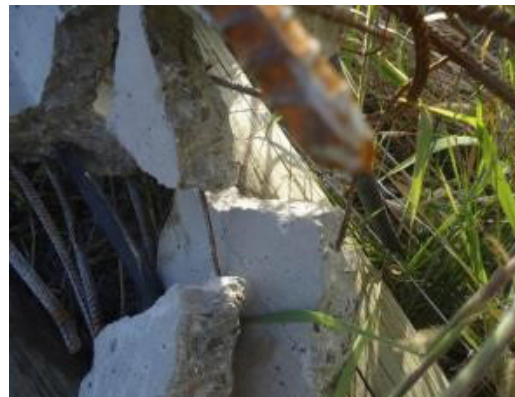
Figura 10 - (a) e (b) análise dos postes danificados.

O presente estudo de caso ilustra a análise da tomografia ultrassônica. A Figura 10 ilustra como ficaram danificados os postes após a ocorrência do sinistro que fez com que grande parte da região central do Rio Grande do Sul ficasse sem energia elétrica por, pelo menos, uma semana.

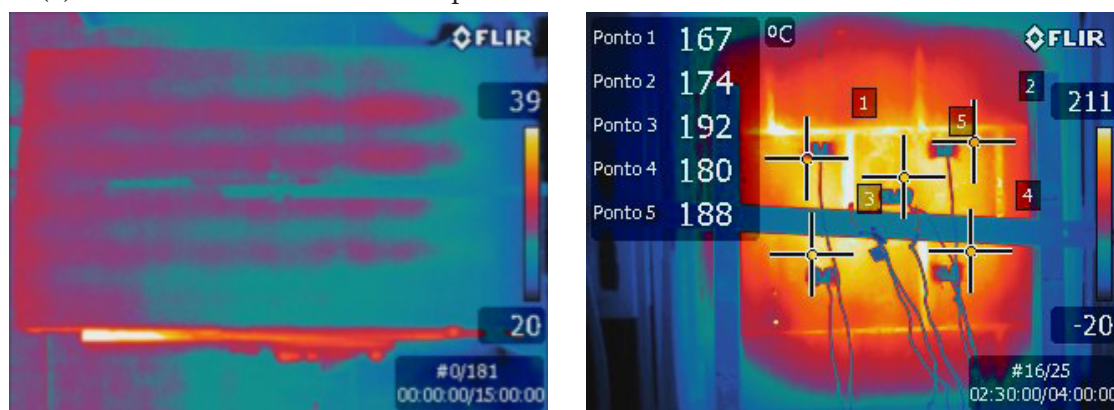
Figura 14 - Execução do Termografia: (a) Ensaio de ação de calor e choque térmico em parede na escala real e (b) ensaio de resistência a altas temperaturas.

O presente estudo de caso ilustra a aplicação da termografia de infravermelho. A Figura 14 (a) apresenta o comportamento de duas paredes submetidas aos ensaios de ação de calor e choque térmico e a Figura 14 (b) o ensaio de resistência ao fogo.

Neste estudo a termografia permite o acompanhamento da distribuição da temperatura ao longo do elemento, visualizando a distribuição de calor no decorrer do ensaio. Juntamente é possível identificar os pontos de fuga de calor durante a execução dos ensaios, corrigindo-os no decorrer do mesmo.
