**UNIVERSIDADE FEDERAL DO RIO GRANDE DO SUL
ESCOLA DE ENGENHARIA
DEPARTAMENTO DE ENGENHARIA CIVIL**

**PROTEÇÃO PASSIVA EM ESTRUTURAS METÁLICAS:
DESEMPENHO DE PINTURAS INTUMESCENTES**

Trabalho de Diplomação apresentado ao Departamento de Engenharia Civil da Escola de Engenharia da Universidade Federal do Rio Grande do Sul, como parte dos requisitos para obtenção do título de Engenheiro Civil

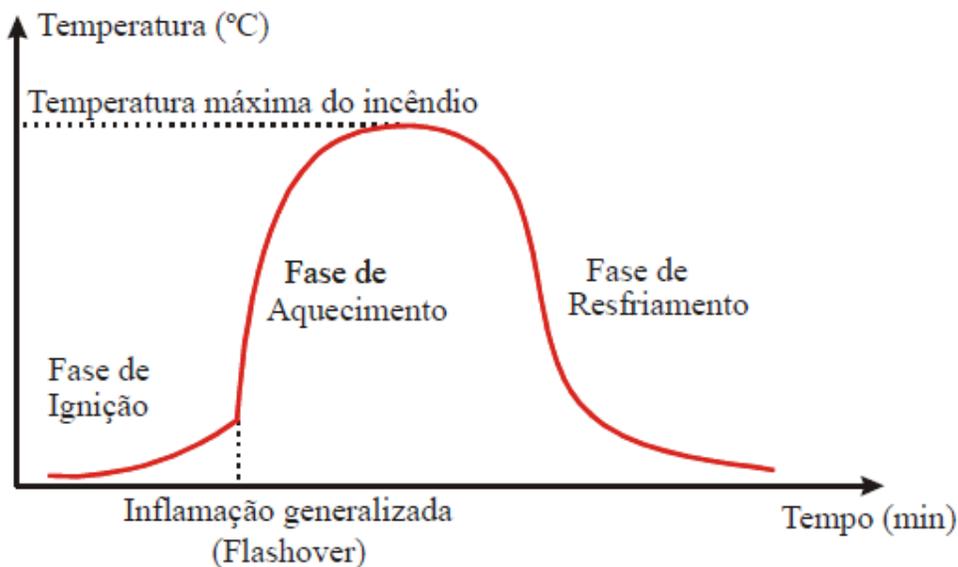
Figura 5 – Temperatura x tempo em um incêndio

Para Silva et al. (2010, p. 15), a evolução de um incêndio consiste em três etapas: a fase inicial de elevação progressiva da temperatura (fase de ignição); a fase de aquecimento brusco; e a fase de resfriamento e extinção. A figura 5 representa a curva temperatura x tempo de um incêndio.

Na fase de ignição há um aumento gradual de temperatura e o incêndio ainda é pequeno. Caso a edificação possua sistemas de combate contra o incêndio e o fogo venha a ser extinto ainda nesta etapa, os danos às estruturas são considerados leves e não necessitam maiores verificações (GUIMARÃES, 2007, p. 43-44).

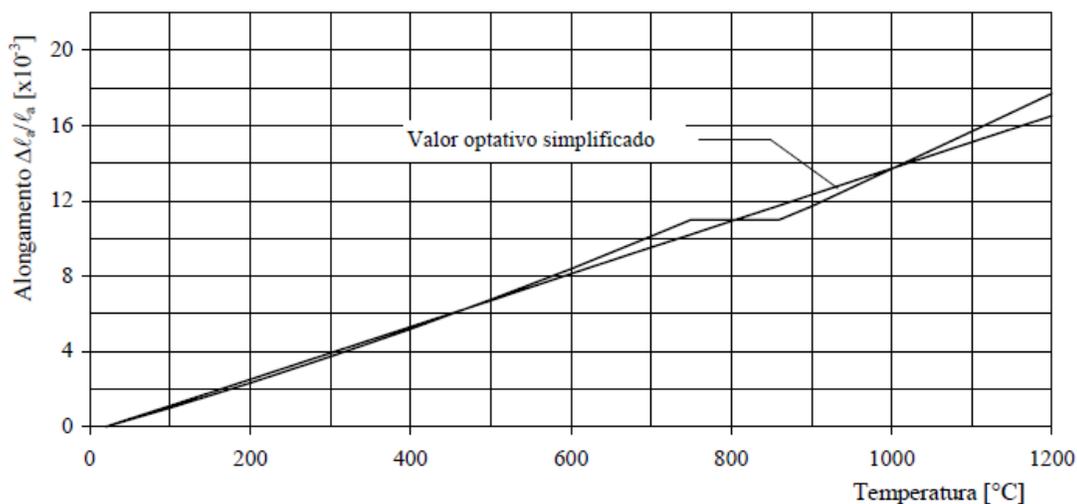
Figura 6 – Alongamento x temperatura conforme NBR 14323

A figura 6 mostra o comportamento do alongamento conforme o aumento da temperatura.

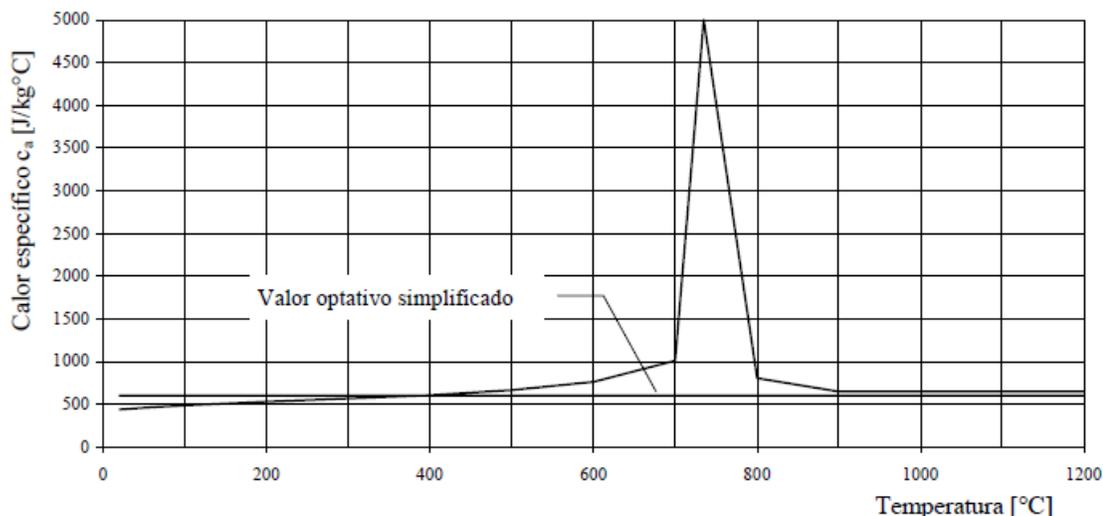
Figura 7 – Calor específico x temperatura conforme NBR 14323

De forma simplificada a NBR 14323 (ASSOCIAÇÃO BRASILEIRA DE NORMAS TÉCNICAS, 2013, p. 62) sugere que pode ser usado o $C_a = 600 \text{ J/kg}^{\circ}\text{C}$, contando que o valor do calor específico do aço estrutural pode ser independente da temperatura. A figura 7 mostra o desenvolvimento do calor específico em função da temperatura.

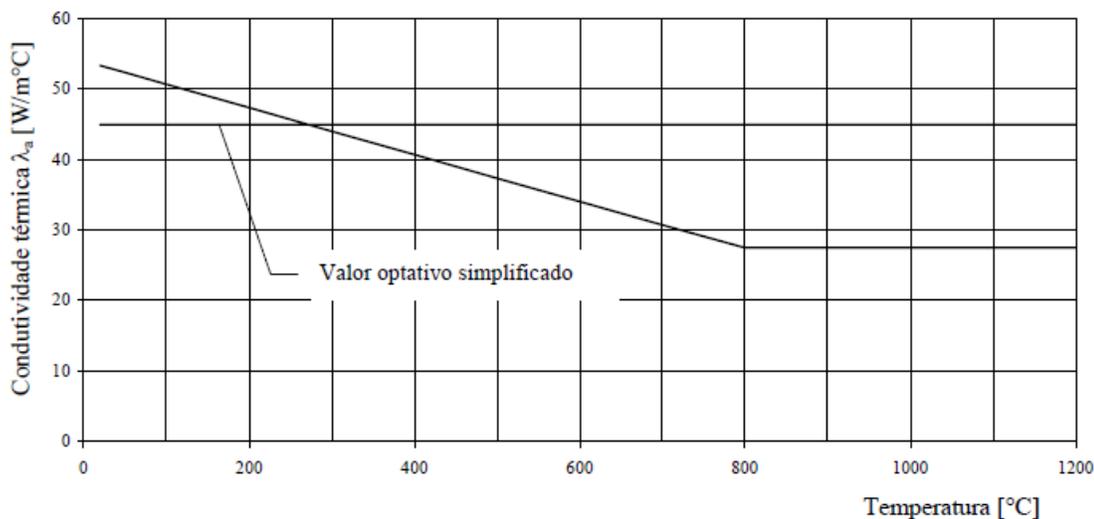
Figura 8 – Condutividade térmica x temperatura conforme NBR 14323

Pela forma simplificada, segundo a NBR 14323 (ASSOCIAÇÃO BRASILEIRA DE NORMAS TÉCNICAS, 2013, p. 63), pode ser adotado $\lambda_a = 45 \text{ W/m}^\circ\text{C}$ quando o valor da condutividade térmica do aço pode ser considerado independente da temperatura. A figura 8 mostra a relação condutividade térmica por temperatura.

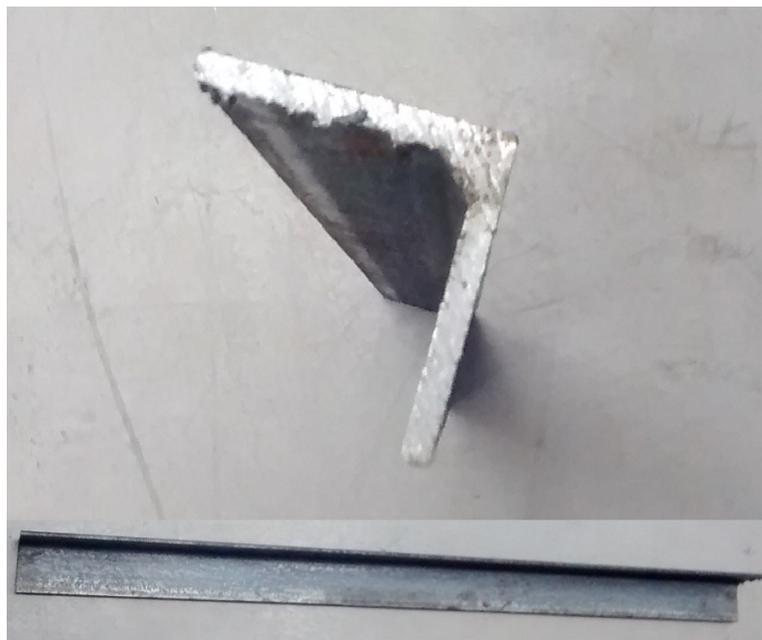
Figura 9 – Perfil cantoneira utilizado no trabalho

utilização como reforço em pilares, e por ficarem nos extremos do elemento estrutural, são os primeiros a sentir a ação de um incêndio. Foi escolhido para este trabalho o perfil cantoneira de abas igual de 2 polegadas com 3/16 polegadas de espessura e 80 cm de comprimento. O comprimento do perfil foi limitado pela altura útil da prensa hidráulica utilizada para a realização dos ensaios. A figura 9 ilustra o perfil escolhido.

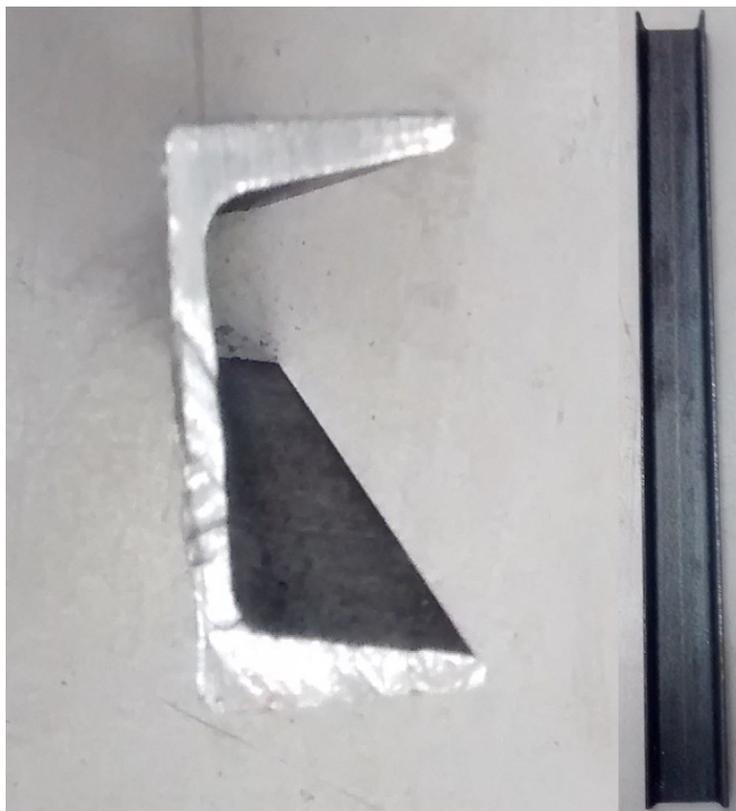
Figura 10– Perfil “U” utilizado no trabalho

O perfil “U” escolhido é aplicado em estruturas como, por exemplo, tesouras, estruturas de uma escada metálica, mezaninos e até mesmo vigamento de estruturas que não requerem uma carga muito elevada. Muitas vezes este tipo de estrutura metálica não recebe nenhum tipo de proteção contra incêndios e, assim como as cantoneiras, são os primeiro a sentir a ação do fogo. Para o presente trabalho foi utilizado o perfil “U” com bitola de 3 polegadas, com espessura de 4,32 milímetros na alma e com 80 cm de comprimento. Salienta-se novamente que a altura do perfil foi limitada pela altura útil da prensa hidráulica. A figura 10 ilustra o perfil “U” utilizado.

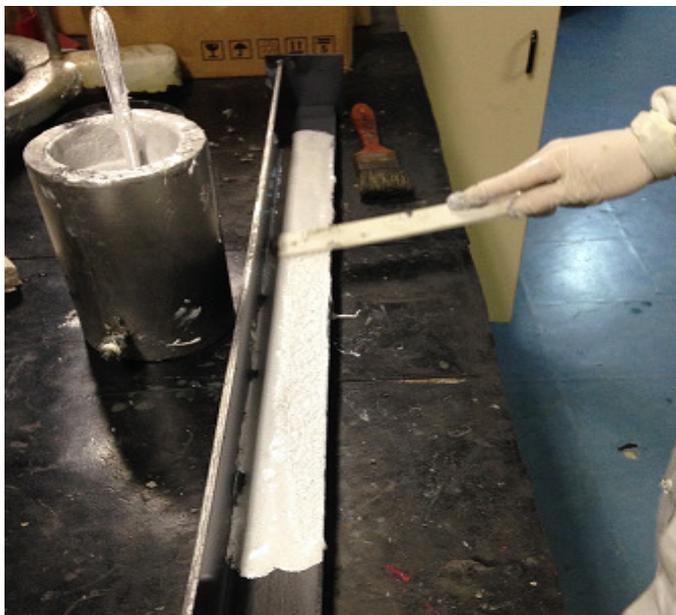
Figura 11 – Procedimento de aplicação da tinta B nos corpos de prova

Foi necessário enviar para o comerciante da tinta A os corpos de prova para que a aplicação da tinta fosse realizada no ambiente de fábrica, a fim de não haver variabilidade referente a aplicação feita por profissionais não credenciados pela marca, logo não experientes em aplicação da tinta desta marca. Como a tinta B foi produzida pelo Laboratório LaPol da Universidade Federal do Rio Grande do Sul, a aplicação foi facilitada uma vez que este estava próximo ao laboratório onde foram ensaiados os corpos de prova. A figura 11 mostra o procedimento de aplicação da tinta B nos perfis metálicos.

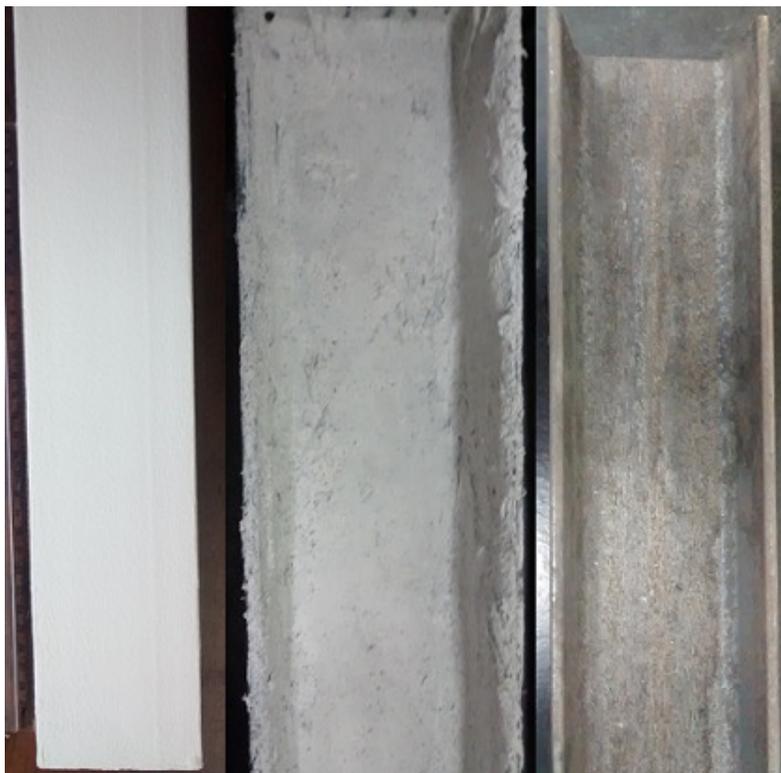
Figura 12 – Aparência dos corpos de prova após o preparo inicial e pintura intumescente

para os que necessitaram tal preparo. A figura 12 mostra a aparência dos corpos de prova com aplicação da tinta A, da tinta B, e dos corpos de prova sem aplicação de tintas intumescentes.

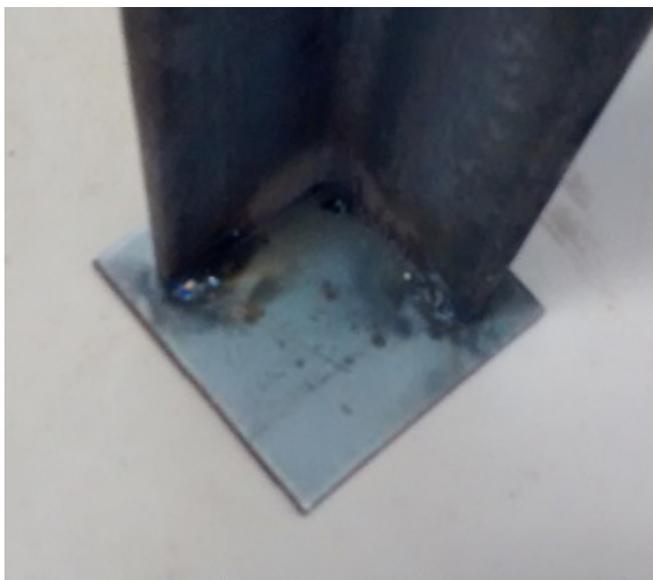
Figura 13 – Perfil de aço com chapas planas soldadas nas extremidades

Anteriormente ao ensaio, os perfis devem ser preparados de maneira a incluir chapas metálicas planas paralelas entre si, soldadas em ambas as extremidades, visando uma melhor disposição do corpo de prova durante a realização do ensaio e uma melhor distribuição da carga axial na seção do perfil. A figura 13 mostra os perfis com as chapas soldadas em ambas as extremidades.

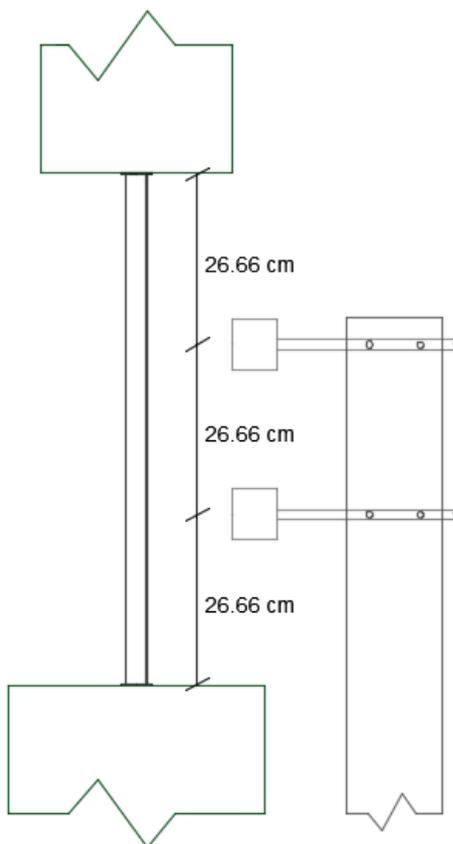
Figura 14 – Desenho esquemático da posição dos maçaricos ao longo da altura dos perfis

atingindo o corpo de prova fosse a mesma para todos os ensaios e também visando uma melhor distribuição da temperatura ao longo da altura do perfil. A carga de incêndio é aplicada mantendo-se a carga inicial de compressão no perfil (20% da carga máxima).

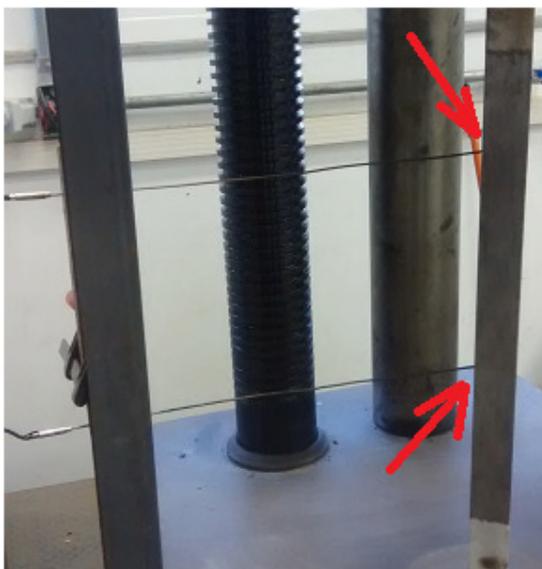
Figura 15 – Disposição dos termopares

Além da utilização dos termopares, uma câmera termográfica da marca Flir auxiliou na coleta de dados da temperatura na superfície dos corpos de prova. A câmera atua na faixa de zero até 670 °C e tirou fotos durante os ensaios focando a mesma face que os termopares estavam encostando.

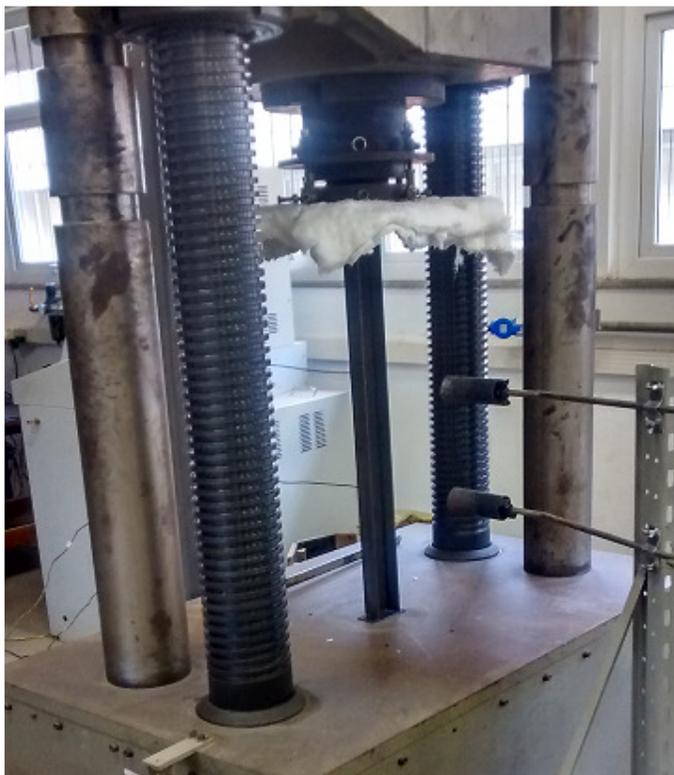
Figura 16 – Perfil durante a realização do ensaio, com os maçaricos já posicionados

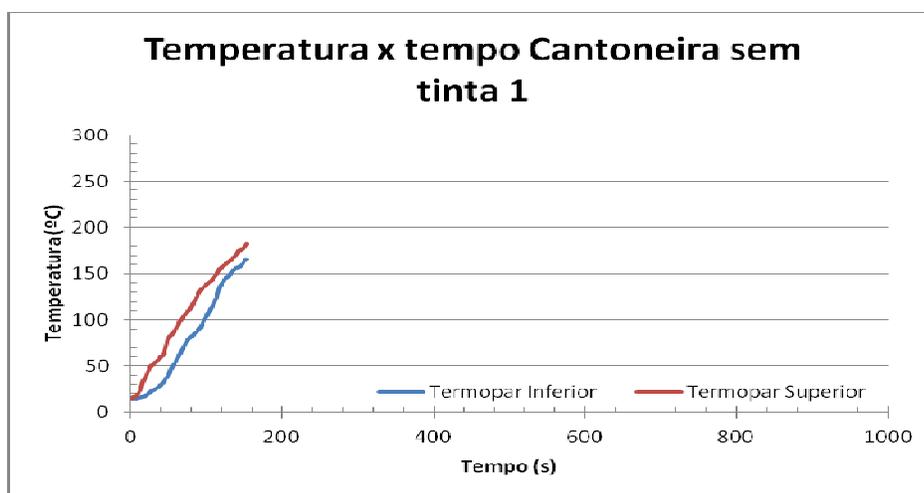
Figura 17 – Gráfico da temperatura x tempo do primeiro perfil cantoneira sem tinta

para a medição da temperatura uma câmera termográfica, a qual indica que a temperatura máxima de 670 °C aos 137 segundos. Salienta-se que a temperatura apresentada pela câmara é a máxima do perfil como um todo, e não a temperatura da face oposta à aplicação do calor, que é medida pelos termopares. As figuras 17 e 18 apresentam o comportamento do corpo de prova ao longo do tempo em relação à temperatura (segundo os termopares) e a carga mecânica, respectivamente. A figura 21 apresenta uma imagem da câmera termográfica no momento da ruptura.

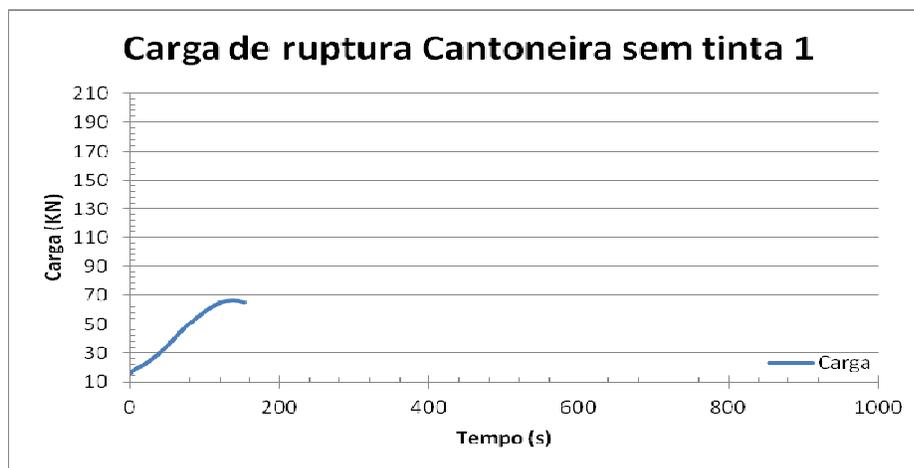
Figura 18 – Gráfico da carga x tempo do primeiro perfil cantoneira sem tinta

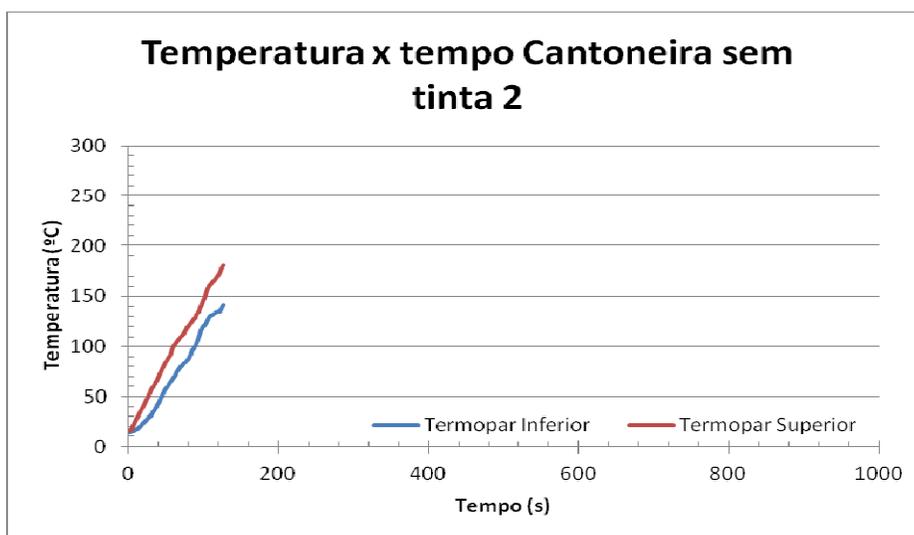
Figura 19 – Gráfico da temperatura x tempo do segundo perfil cantoneira sem tinta

A segunda cantoneira teve sua ruptura aos 110 segundos de teste onde, neste momento suportava uma carga de 72,8 kN e estava com uma temperatura de 162 °C no termopar superior e 130 °C no termopar inferior. A câmara termográfica apresentou uma temperatura máxima de 670 °C aos 108 segundos. As figuras 19 e 20 mostram o comportamento do perfil ao longo do tempo.

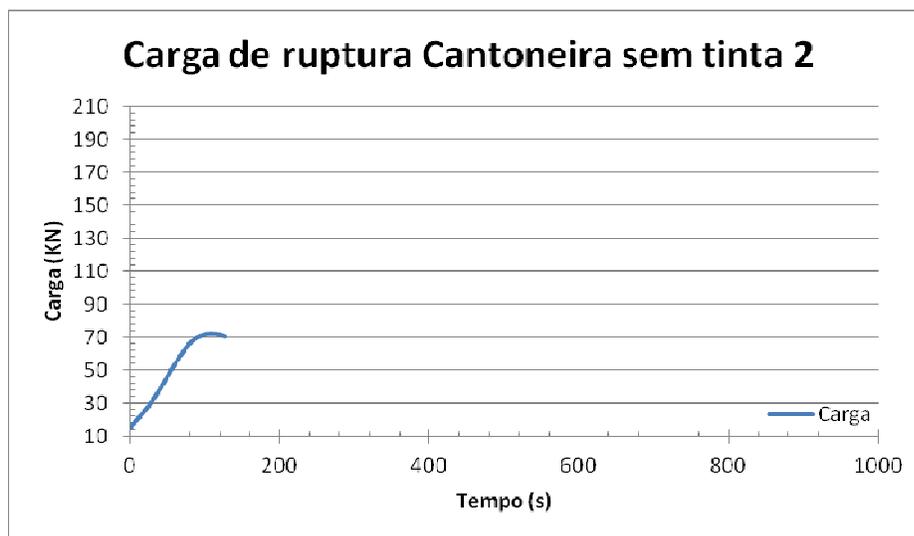
Figura 20 – Gráfico da carga x tempo do segundo perfil cantoneira sem tinta

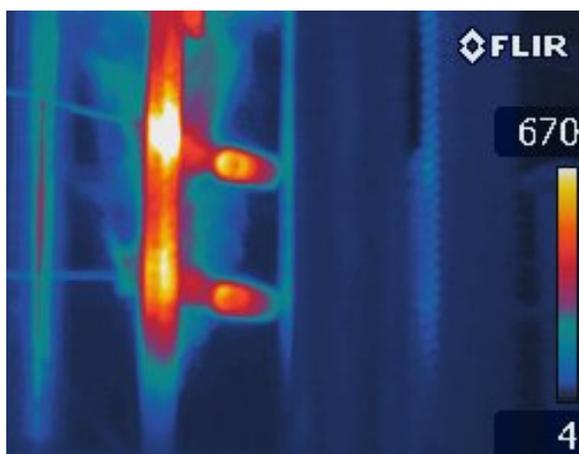
Figura 21 – Temperatura no perfil cantoneira sem tinta segundo câmera termográfica

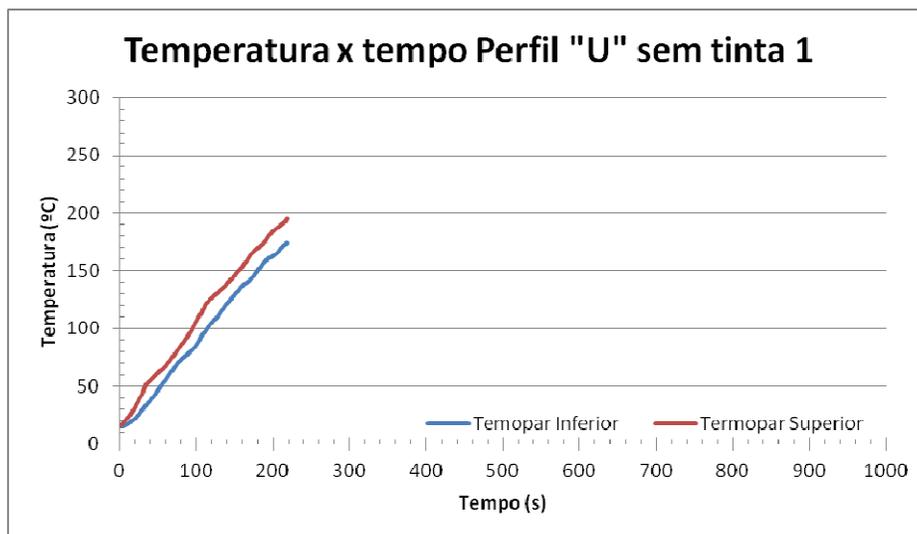
Figura 22 – Gráfico da temperatura x tempo do primeiro perfil “U” sem tinta

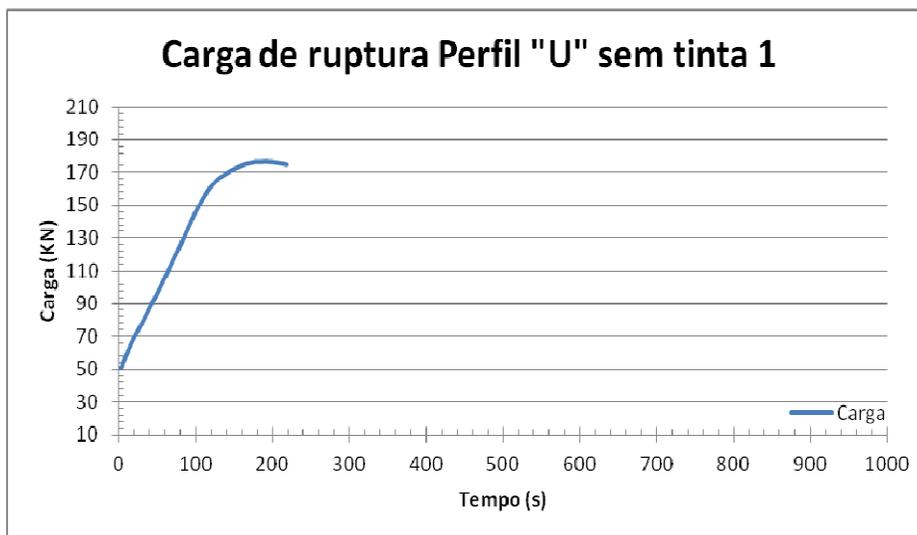
Figura 23 – Gráfico da carga x tempo do primeiro perfil “U” sem tinta

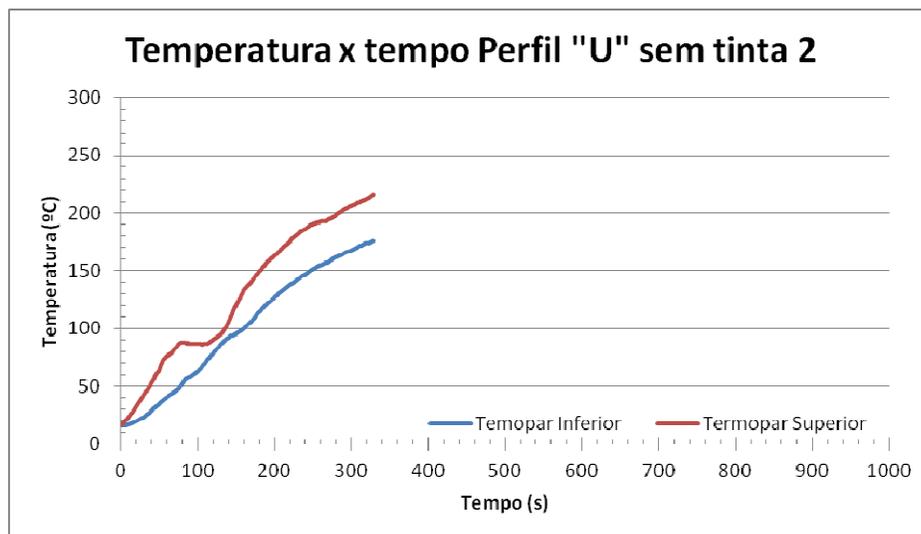
Figura 24 – Gráfico da temperatura x tempo do segundo perfil "U" sem tinta

Depois de passados 235 segundos de ensaio o outro perfil “U” sem tinta chegou a ruptura. Neste momento constava na prensa hidráulica a carga de 169,4 kN e os termopares apontavam temperaturas de 184 °C no termopar superior e 145 °C no termopar superior enquanto a câmara termográfica indicava a temperatura máxima de 670 °C aos 220 segundos. As figuras 24 e 25 apresentam o comportamento do perfil ao longo do tempo.

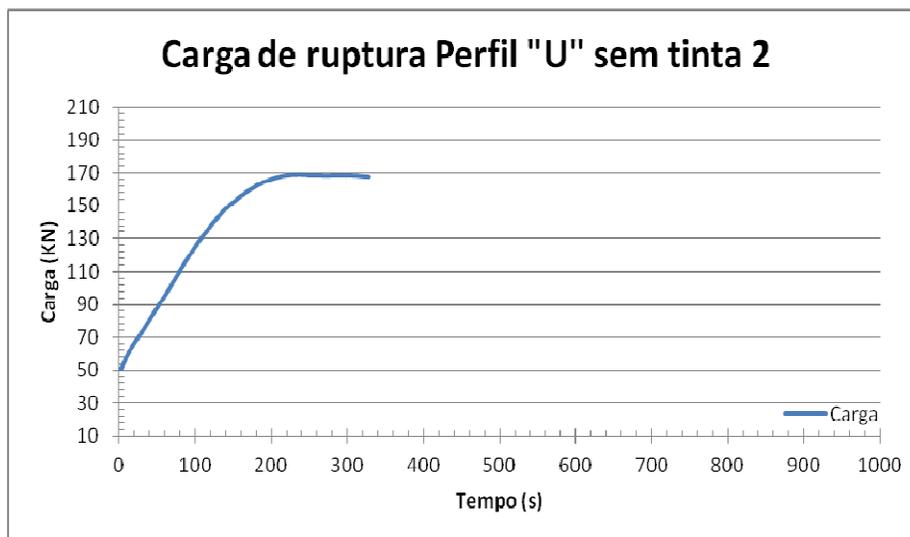
Figura 25 – Gráfico da carga x tempo do primeiro perfil "U" sem tinta

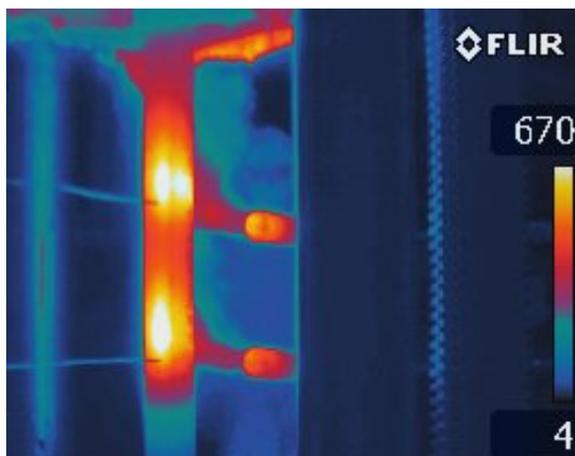
Figura 26 – Temperatura no perfil “U” sem tinta segundo câmera termográfica

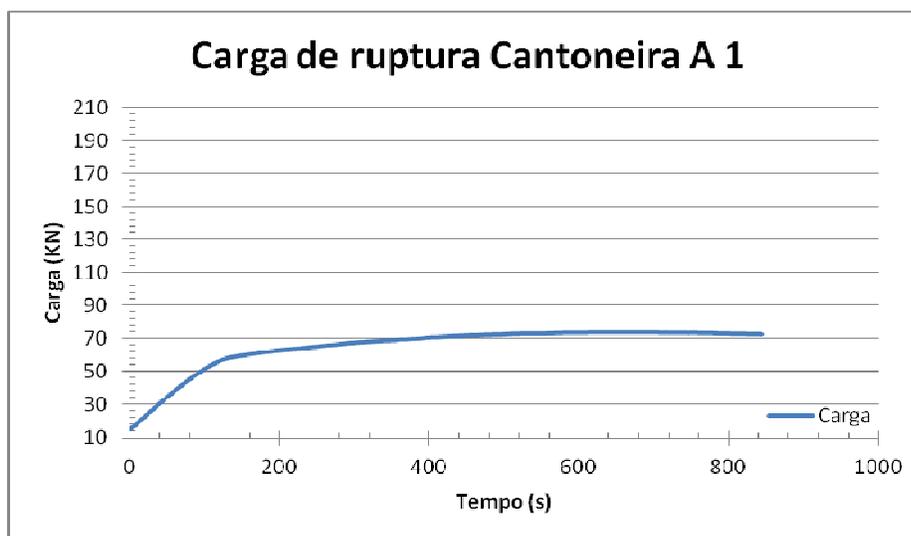
Figura 27 – Gráfico da carga x tempo do primeiro perfil cantoneira com tinta A

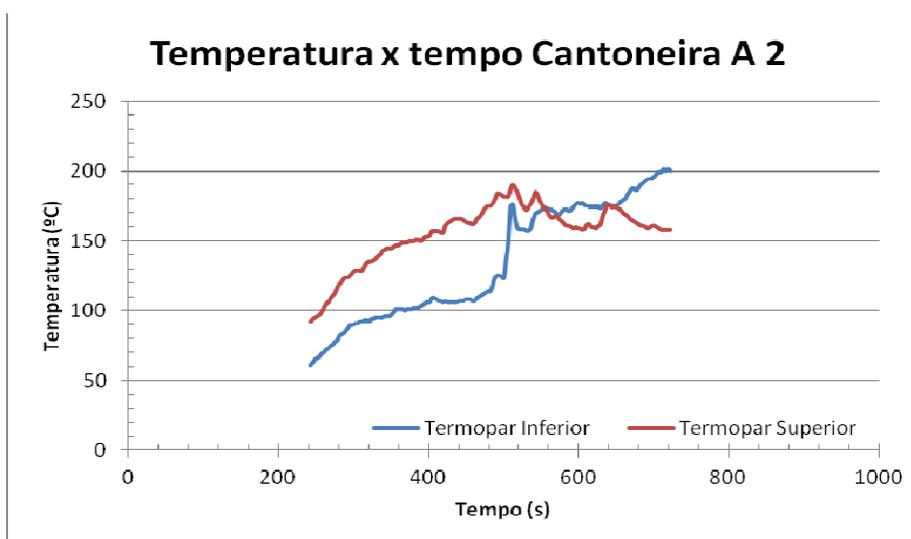
Figura 28 – Gráfico da temperatura x tempo do segundo perfil cantoneira com tinta A

O outro perfil que foi revestido com a tinta A contou com o uso dos medidores termopares e apresentou uma temperatura de 180 °C no medidor superior e 123 °C no inferior após passados 488 segundos, momento da ruptura. Neste momento atingiu-se a carga máxima de 74,86 kN. A temperatura do perfil segundo a câmera termográfica ficou com uma máxima de 412,88 °C. As figuras 28 e 29 mostram o comportamento do corpo de prova em função do tempo e a figura 30 é a imagem pela câmera no momento da ruptura.

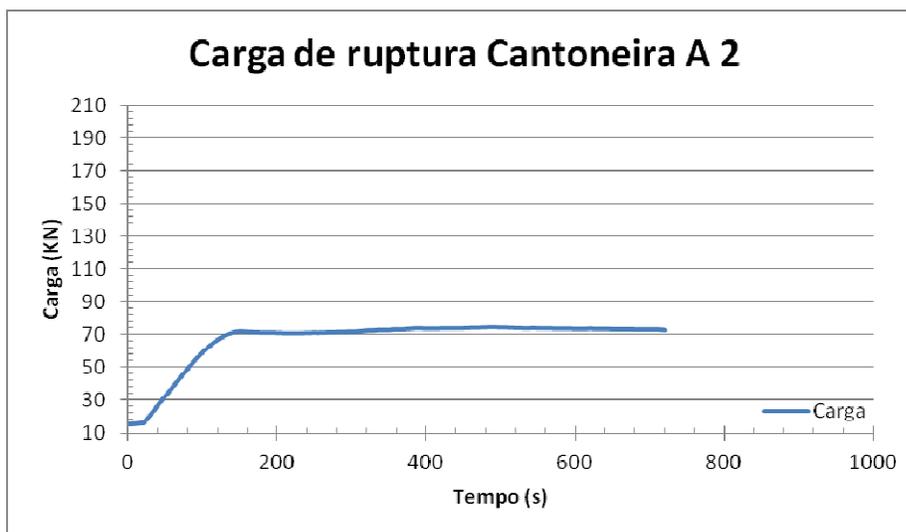
Figura 29 – Gráfico da carga x tempo do segundo perfil cantoneira com tinta A

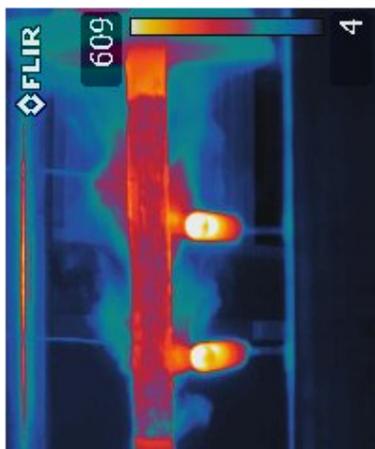
Figura 30 – Temperatura no perfil cantoneira com tinta A segundo câmera termográfica

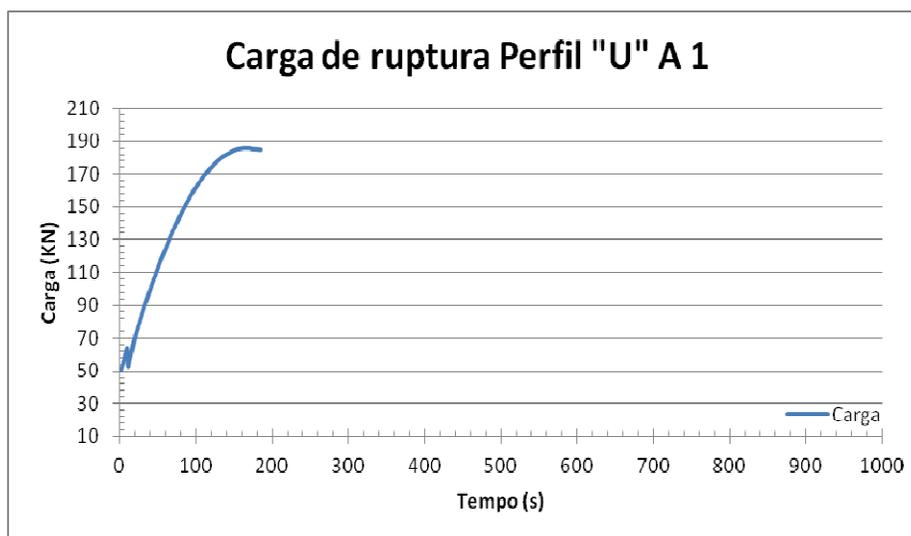
Figura 31 – Gráfico da carga x tempo do primeiro perfil “U” com tinta A

carga mecânica era de 186,05 kN. A figura 31 mostra o ganho de carga ao longo do tempo do ensaio deste perfil.

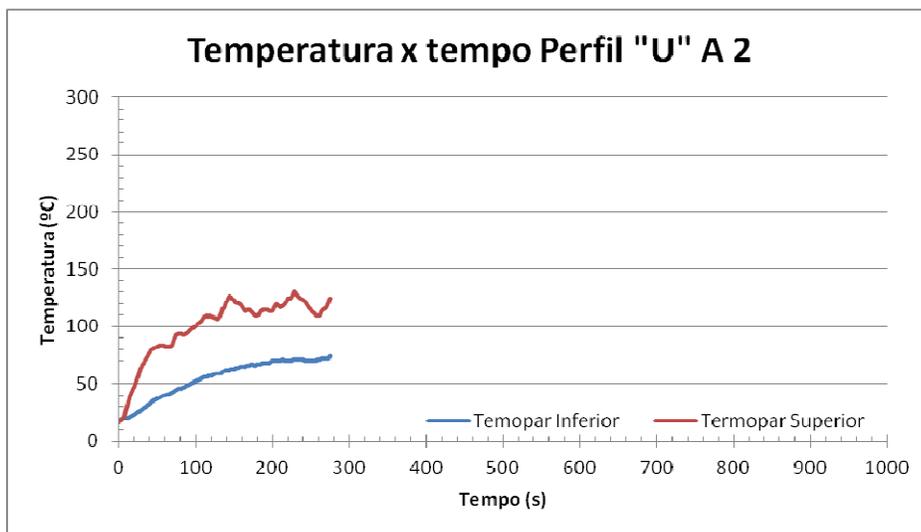
Figura 32 – Gráfico da temperatura x tempo do segundo perfil "U" com tinta A

Para o segundo perfil “U” voltou a serem usados os termopares, os quais atingiram 118 °C no medidor superior e 70 °C no inferior no momento de ruptura que ocorreu após transcorridos 246 segundos de teste chegando à 186,2 kN de carga máxima. A temperatura máxima do corpo de prova, segundo a câmera, era de 340 °C no momento da inflexão do crescimento da carga. As figuras 32 e 33 mostram o comportamento ao longo do tempo do perfil ensaiado enquanto a figura 34 é uma imagem da câmera no momento da ruptura.

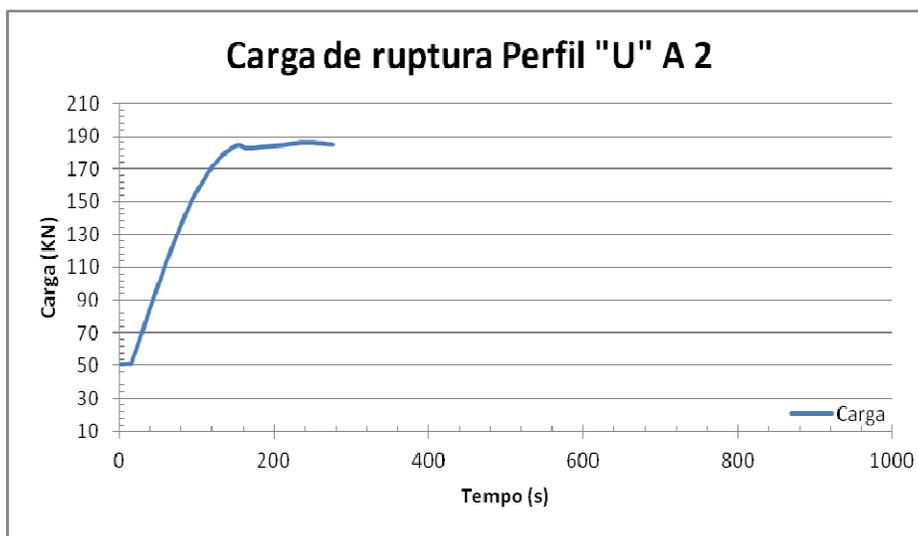
Figura 33 – Gráfico da carga x tempo do segundo perfil "U" com tinta A

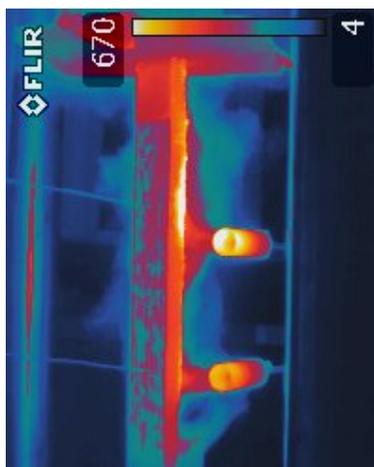
Figura 34 – Temperatura no perfil “U” com tinta A segundo câmera termográfica

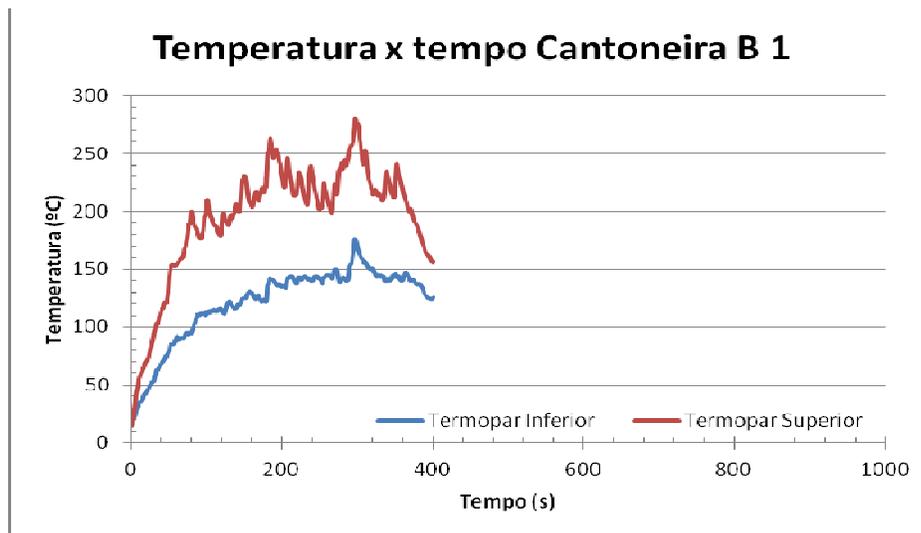
Figura 35 – Gráfico da temperatura x tempo do primeiro perfil cantoneira com tinta B

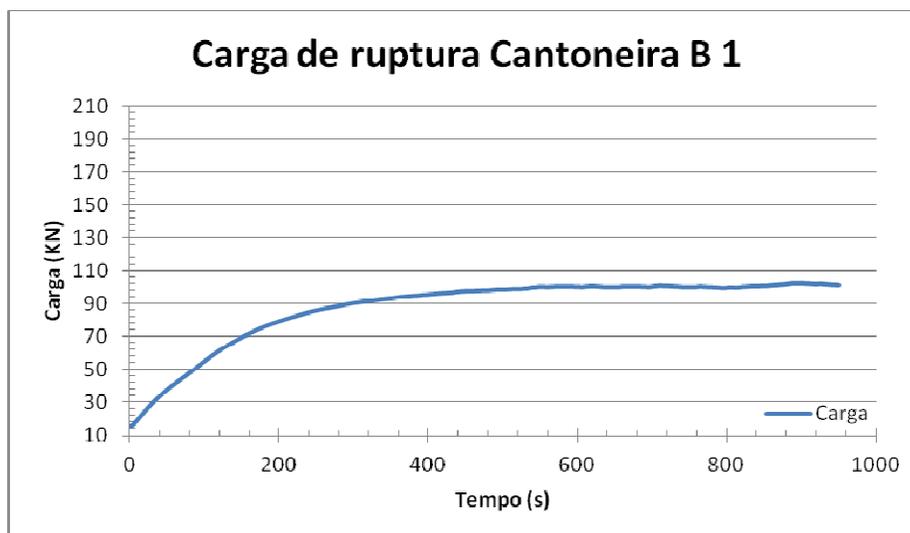
Figura 36 – Gráfico da carga x tempo do primeiro perfil cantoneira com tinta B

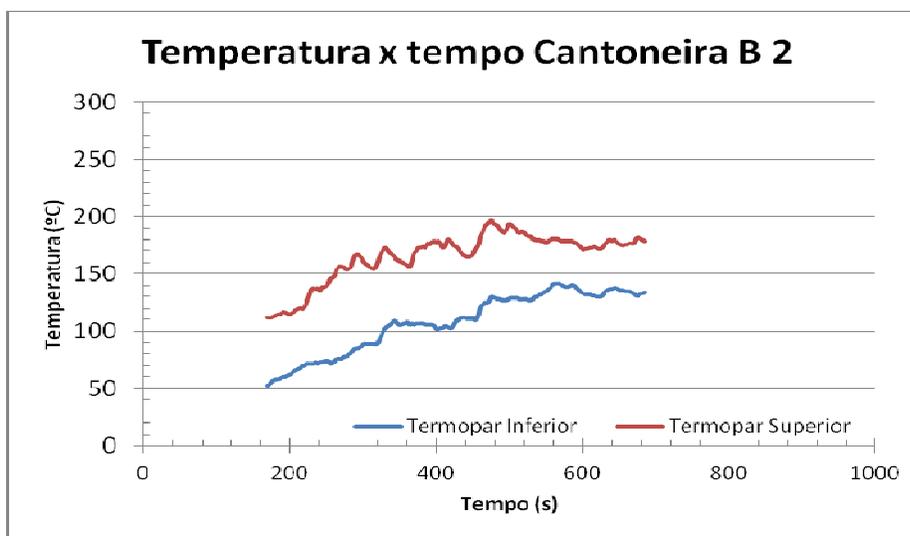
Figura 37 – Gráfico da temperatura x tempo do segundo perfil cantoneira com tinta B

O outro perfil cantoneira com esta tinta, por sua vez, teve problemas com a medição com os termopares durante o início do teste e a leitura começou no segundo 169 após iniciado o teste. O início da queda da resistência ocorreu após 442 segundos do início do teste atingindo a carga máxima de 76,01 kN, neste momento constava no termopar superior a temperatura de 165 °C e no inferior 111 °C. A câmera apontou uma temperatura máxima no perfil de 491 °C

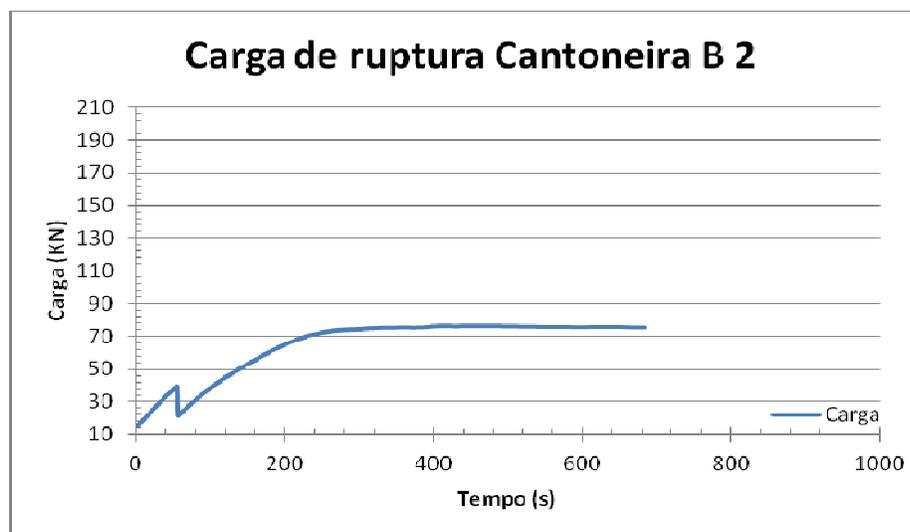
Figura 38 – Gráfico da carga x tempo do segundo perfil cantoneira com tinta B

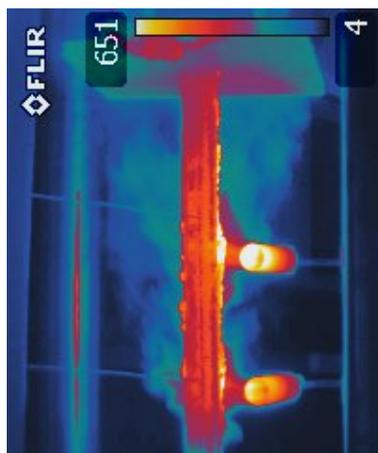
Figura 39 – Temperatura no perfil cantoneira com tinta B segundo câmera termográfica

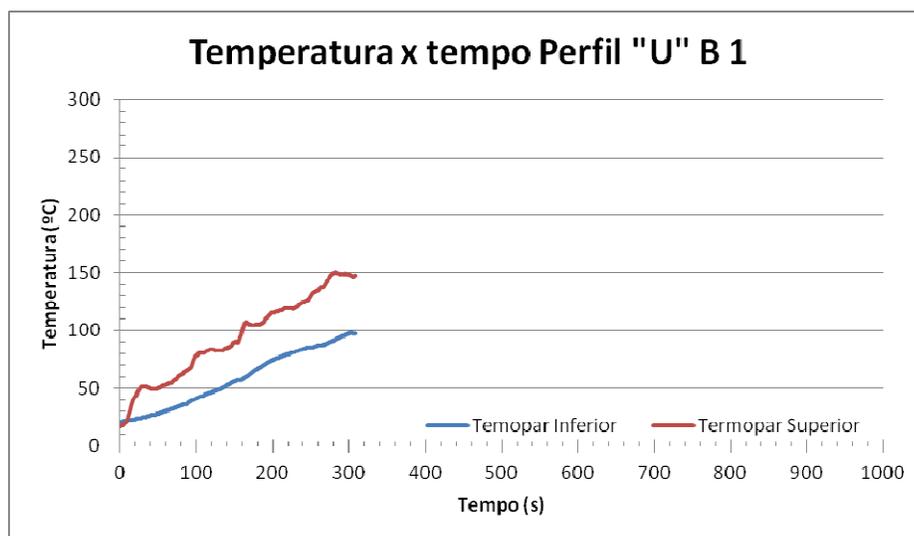
Figura 40 – Gráfico da temperatura x tempo do primeiro perfil "U" com tinta B

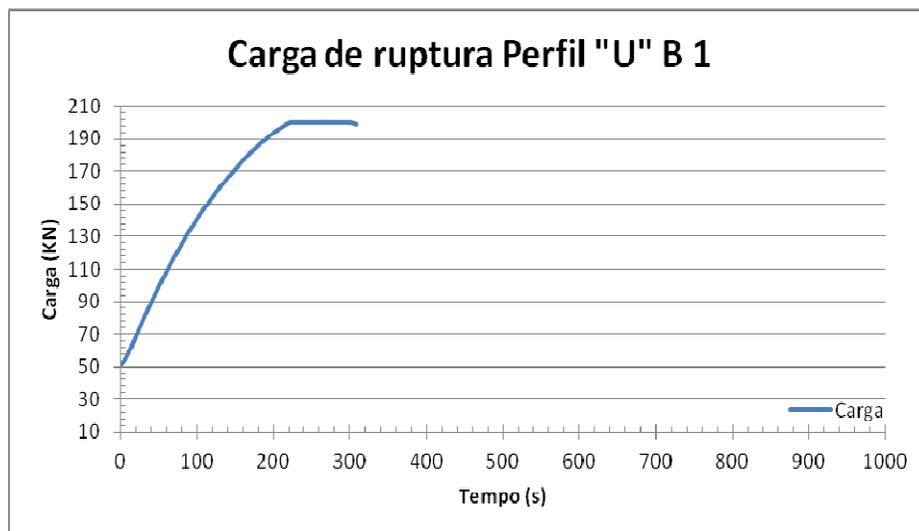
Figura 41 – Gráfico da carga x tempo do primeiro perfil "U" com tinta B

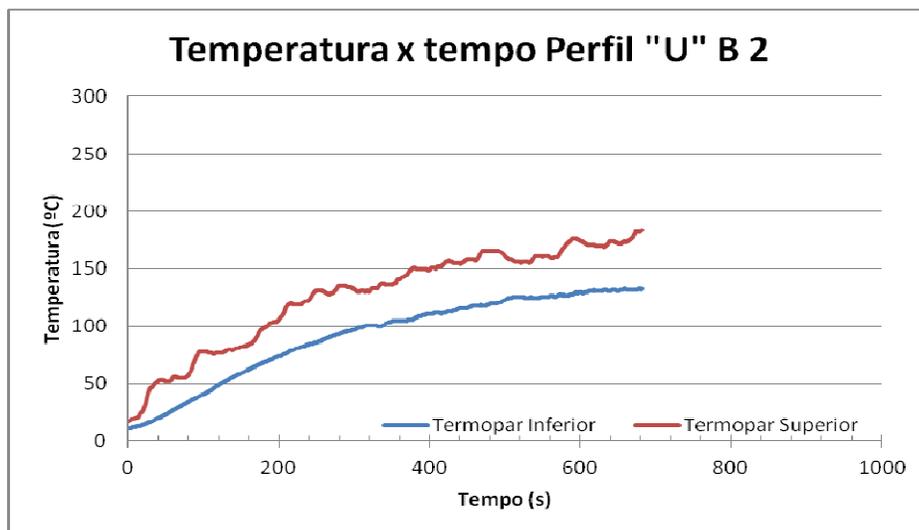
Figura 42 – Gráfico da temperatura x tempo do segundo perfil "U" com tinta B

O segundo corpo de prova revestido com a tinta B marcava a temperatura de 176 °C no termopar superior e 130 °C no termopar inferior no momento do colapso do perfil. Neste momento, aos 595 segundos após o início do teste, a carga era de 175,92 kN e a câmera termográfica apontou uma temperatura de 562 °C no perfil no momento da ruptura. As figuras 42 e 43 mostram o comportamento do corpo de prova ao longo do tempo de ensaio.

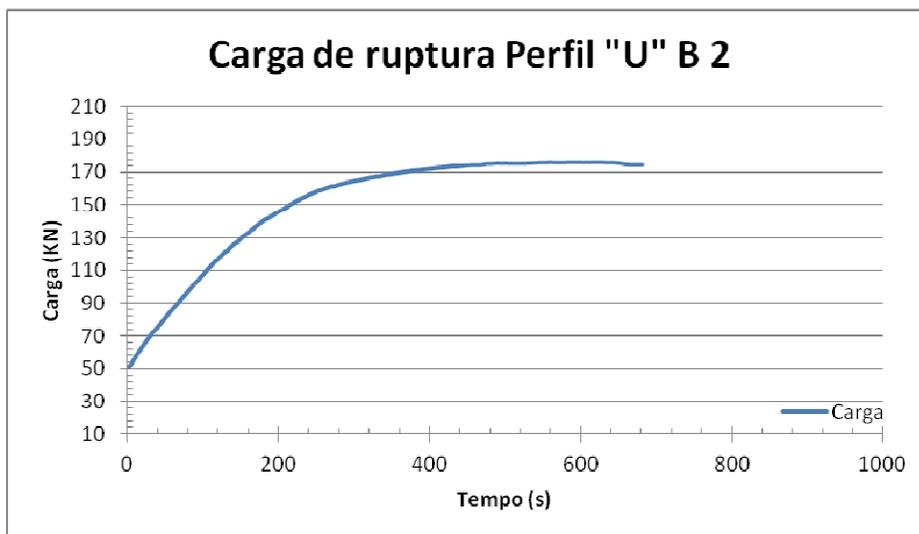
Figura 43 – Gráfico da temperatura x tempo do segundo perfil "U" com tinta B

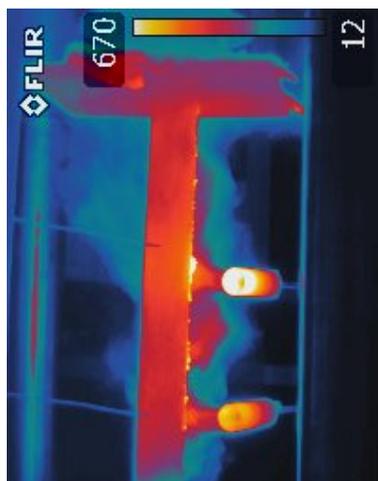
Figura 44 – Temperatura no perfil “U” com tinta B segundo câmera termográfica
