UNIVERSIDADE FEDERAL DO RIO GRANDE DO SUL  
ESCOLA DE ENGENHARIA  
PROGRAMA DE PÓS-GRADUAÇÃO EM ENGENHARIA DE MINAS,  
METALÚRGICA E DE MATERIAIS

ANÁLISE DA EFICIÊNCIA DE ESPAÇADORES NO CONCRETO ARMADO:  
Impacto da Corrosão por Íons Cloreto em Diferentes Condições de Exposição

Dissertação submetida ao Programa de Pós-Graduação em Engenharia de Minas, Metalúrgica e Materiais da Universidade Federal do Rio Grande do Sul como requisito à obtenção do título de Mestre em Engenharia.

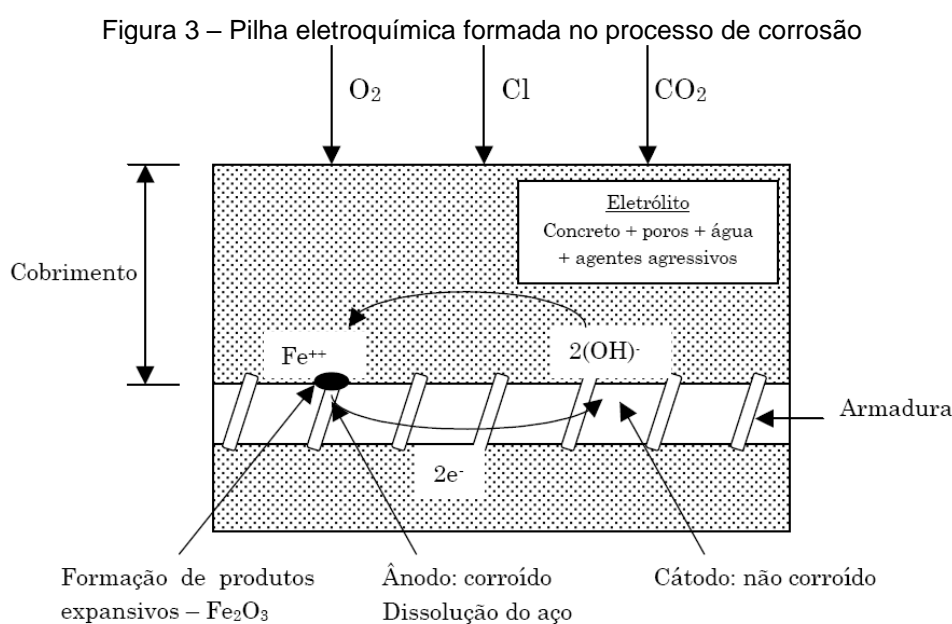
A grande maioria dos ataques de corrosão de materiais é causada por ataques químicos, que ocorrem por uma ação eletroquímica. Segundo Cascudo (1997), esses mecanismos promovem a formação de pilhas eletroquímicas, gerando uma diferença de potencial, como pode ser observado na Figura 3.

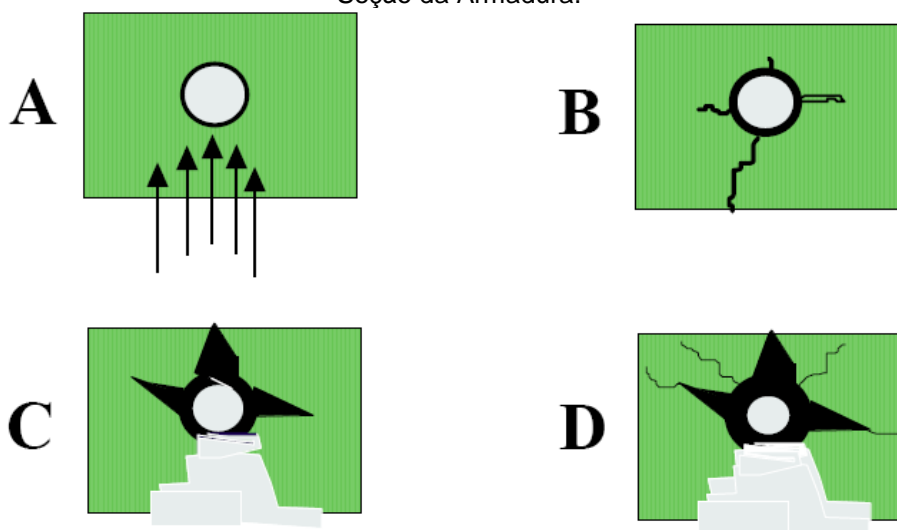
Figura 4 – Processo de fissuração do concreto causado pela corrosão das armaduras  
(A) Penetração de Agentes Agressivos; (B) Fissuração devido às Forças da Expansão dos Produtos de Corrosão; (C) Lascamento do Concreto e Corrosão Acentuada; (D) Redução Significativa da Seção da Armadura.

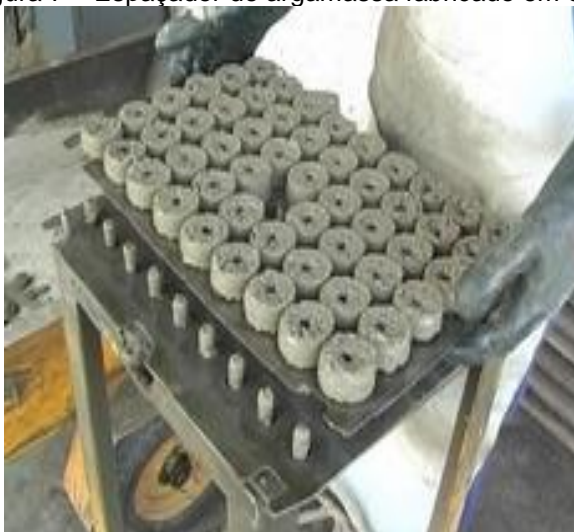
Figura 7 – Espaçador de argamassa fabricado em obra

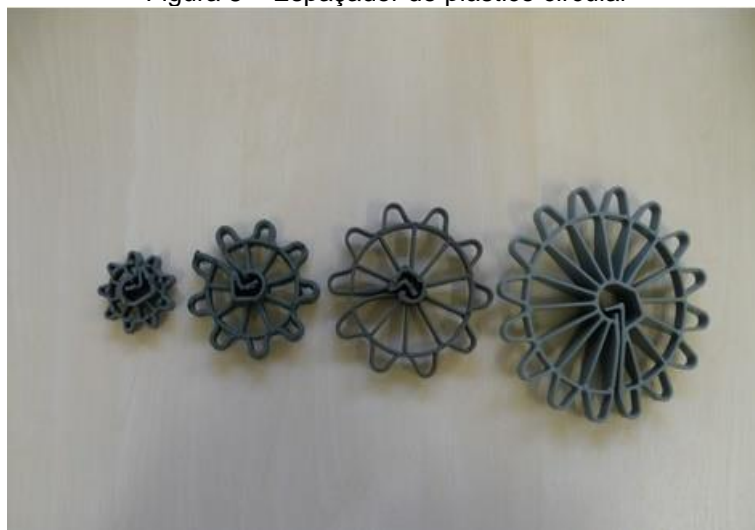
Figura 8 – Espaçador de plástico circular

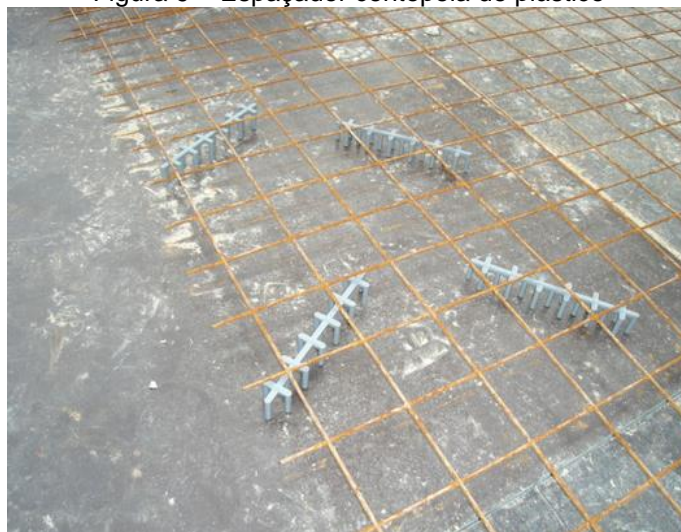
Figura 9 – Espaçador centopeia de plástico

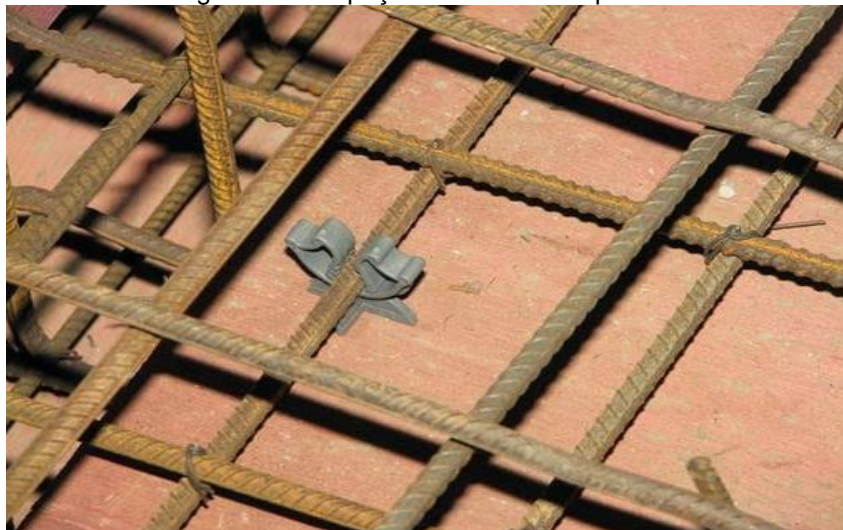
Figura 10 – Espaçador cavalete de plástico

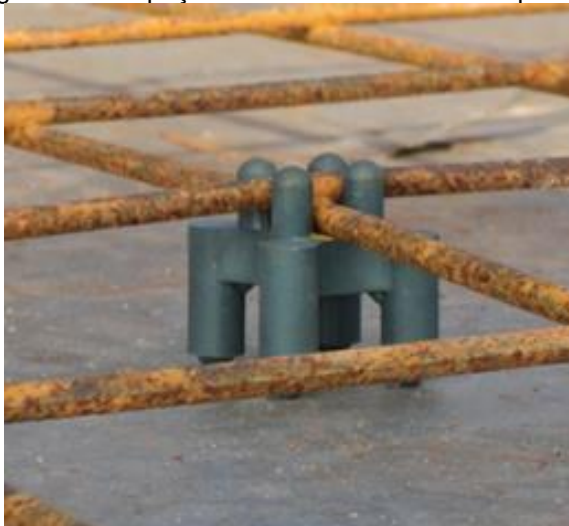
Figura 11 – Espaçador torre ou cadeirinha de plástico

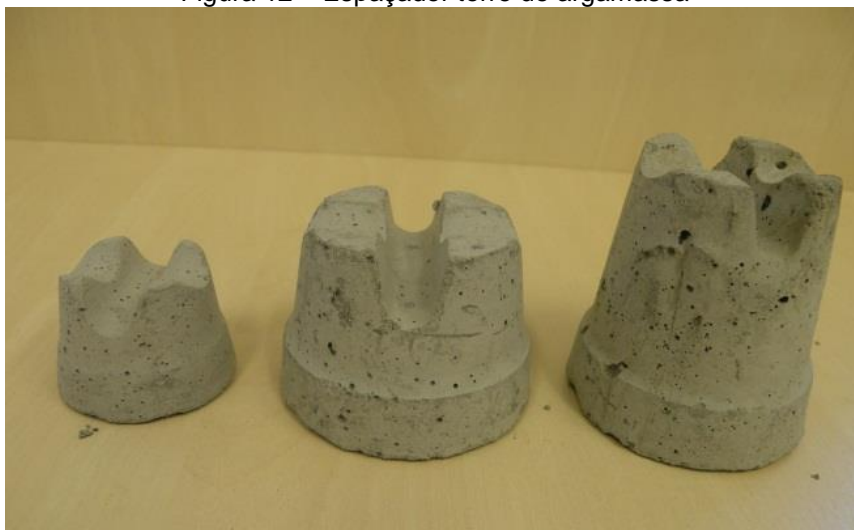
Figura 12 – Espaçador torre de argamassa

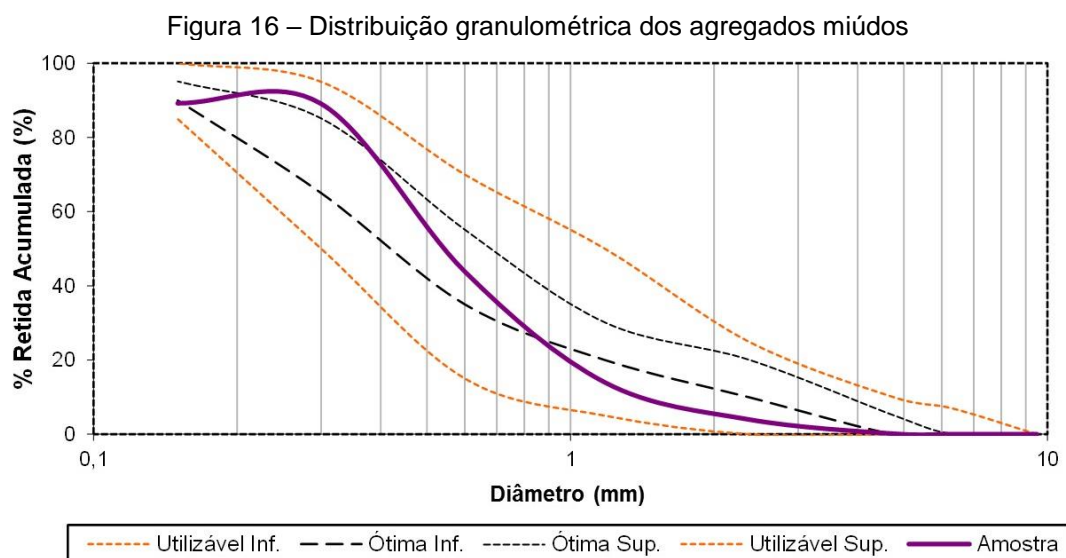
As composições granulométricas estão apresentadas graficamente na Figura 16, na qual os valores obtidos são comparados com os limites da NBR 7211 (ABNT, 2009).

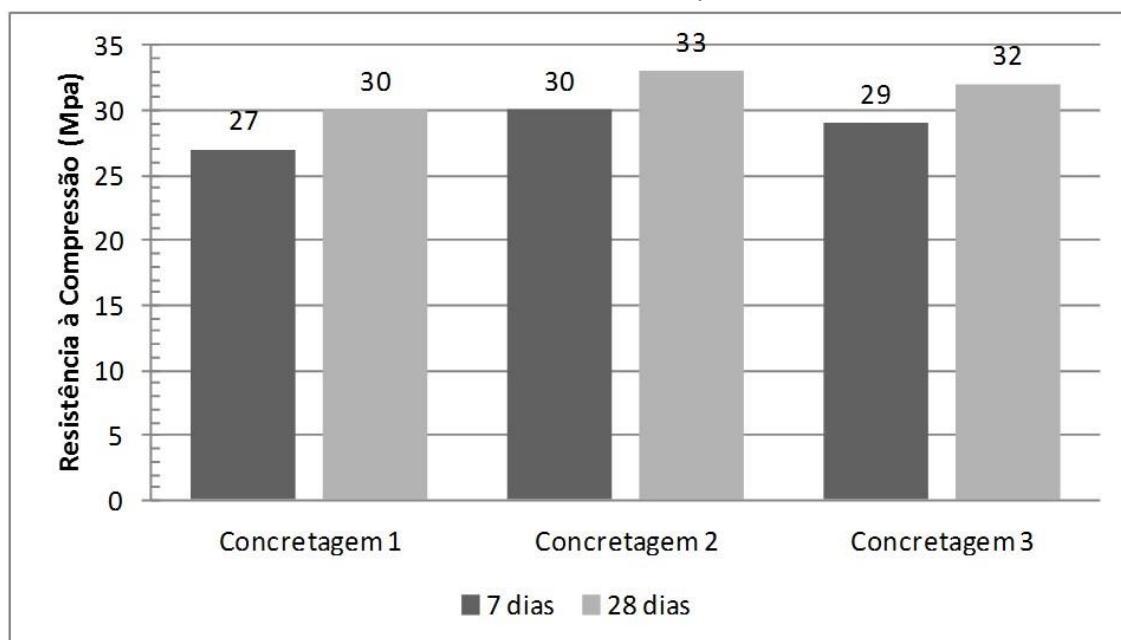
Gráfico 1 – Controle da resistência à compressão do concreto

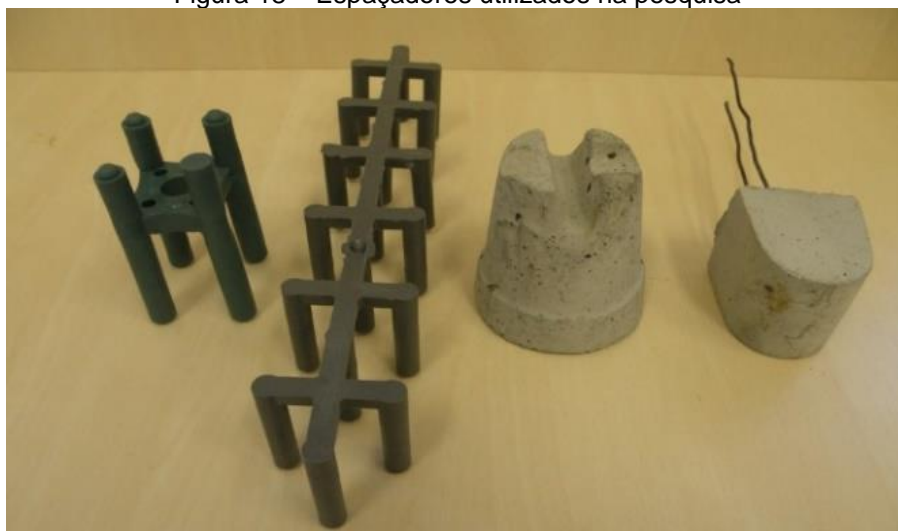
Figura 18 – Espaçadores utilizados na pesquisa

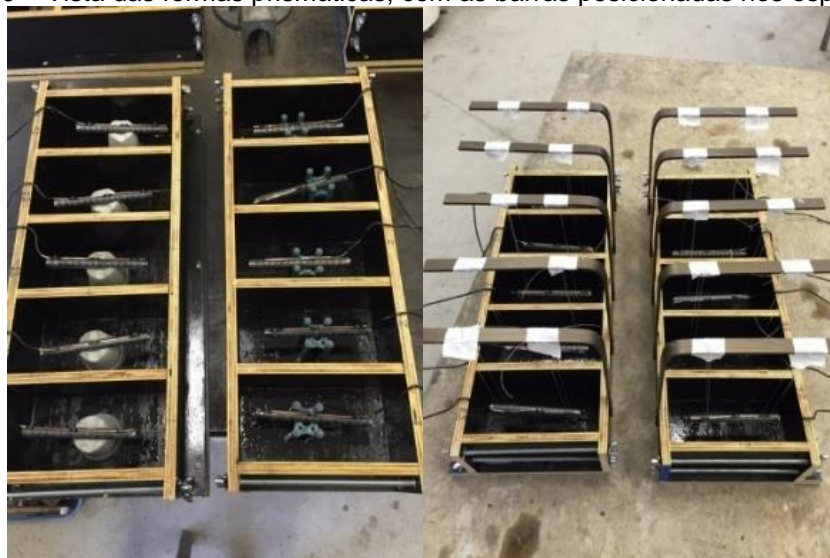
Figura 20 – Vista das formas prismáticas, com as barras posicionadas nos espaçadores

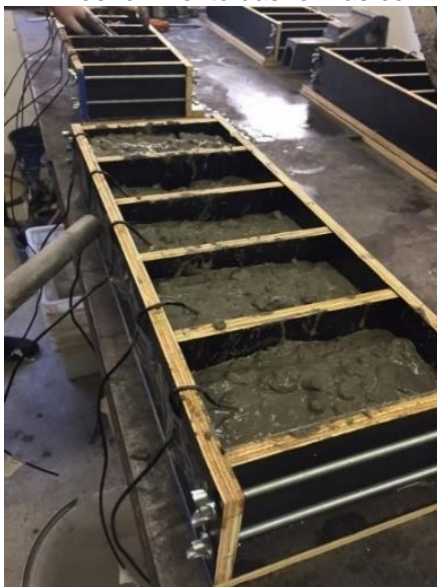
Figura 21 – Preenchimento das formas com concreto

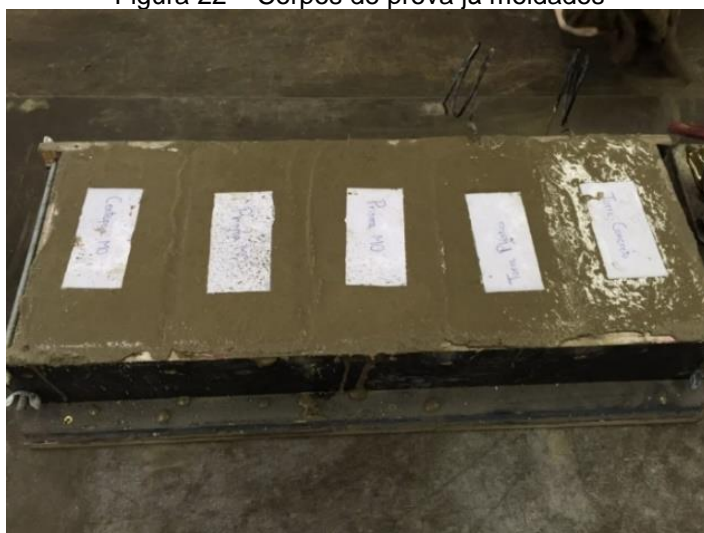
Figura 22 – Corpos de prova já moldados

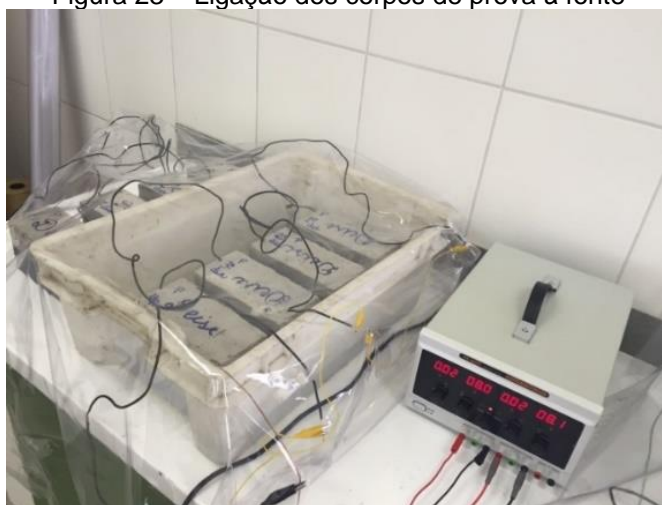
Figura 23 – Ligação dos corpos de prova à fonte

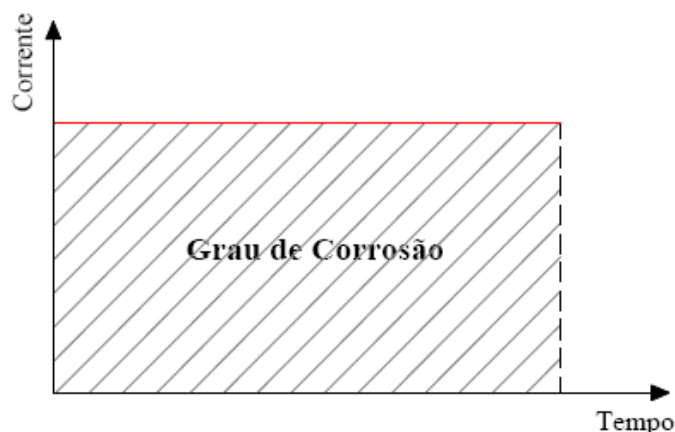
Figura 24 – Grau de corrosão pela Lei de Faraday

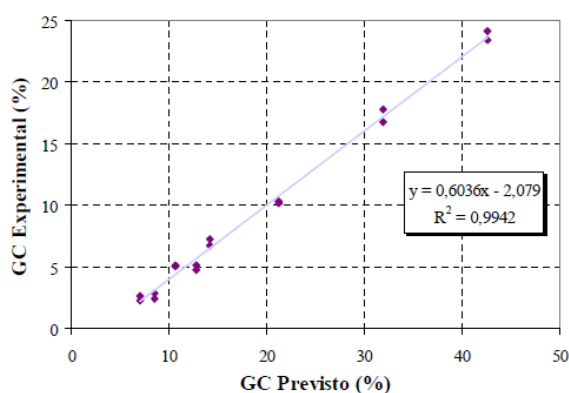
Figura 25 – Regressão linear entre os valores do grau de corrosão previsto e o grau de corrosão experimental na fase da propagação

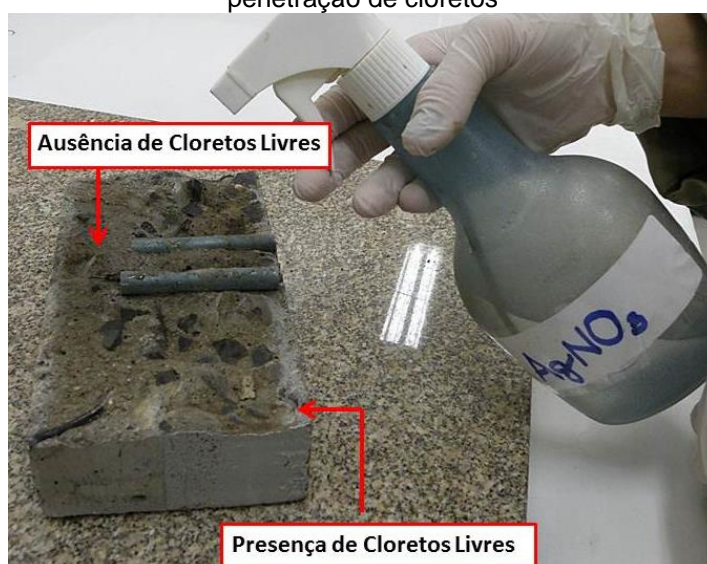
Figura 29 – Aspersão de Solução de Nitrato de Prata sobre o corpo de prova para verificação da penetração de cloretos

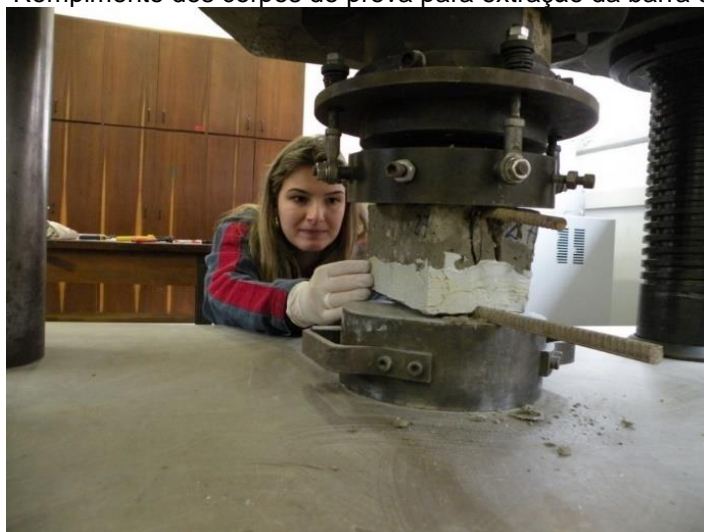
Figura 31 – Rompimento dos corpos de prova para extração da barra de armadura

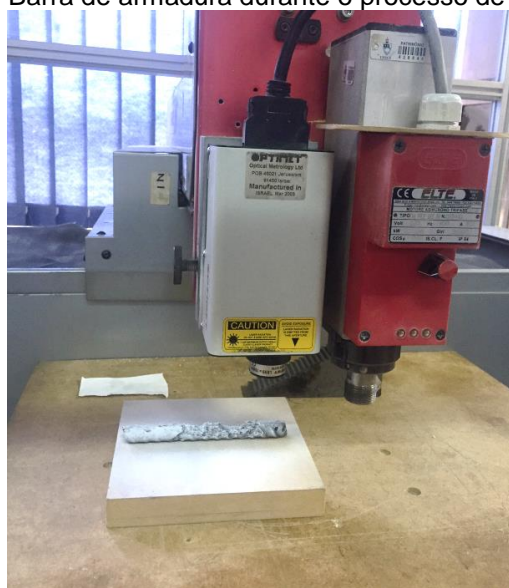
Figura 33 – Barra de armadura durante o processo de digitalização

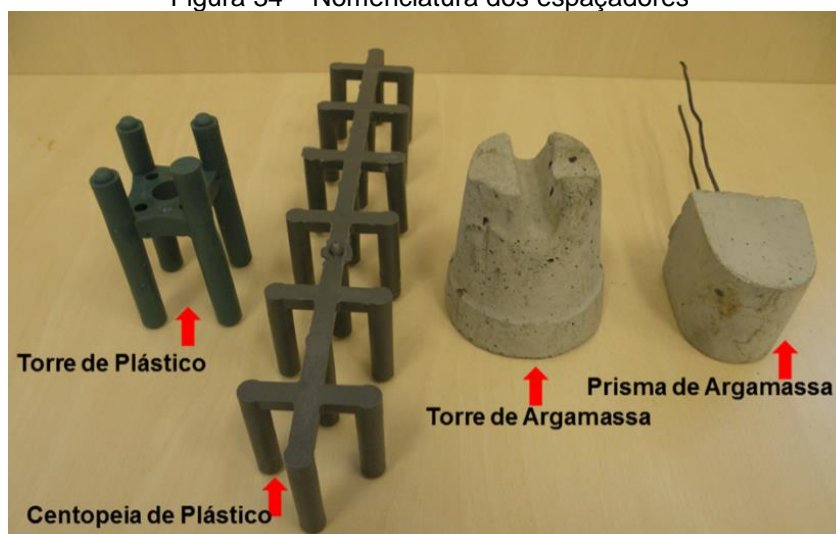
Figura 34 – Nomenclatura dos espaçadores

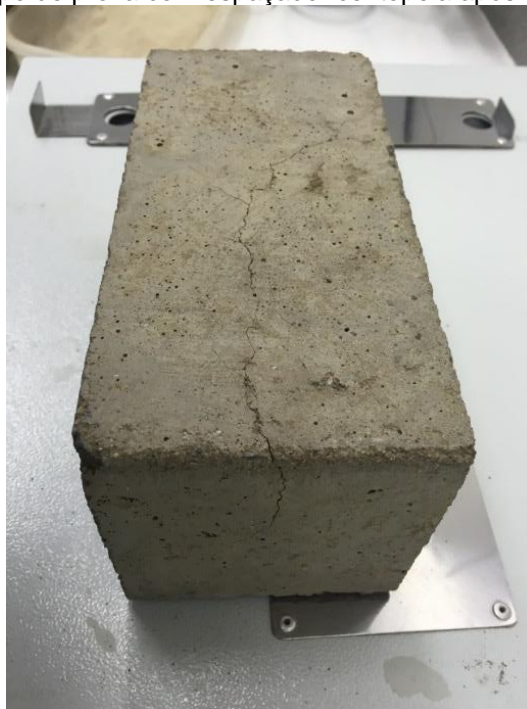
Figura 36 – Corpo de prova com espaçador centopeia após os ciclos de calor

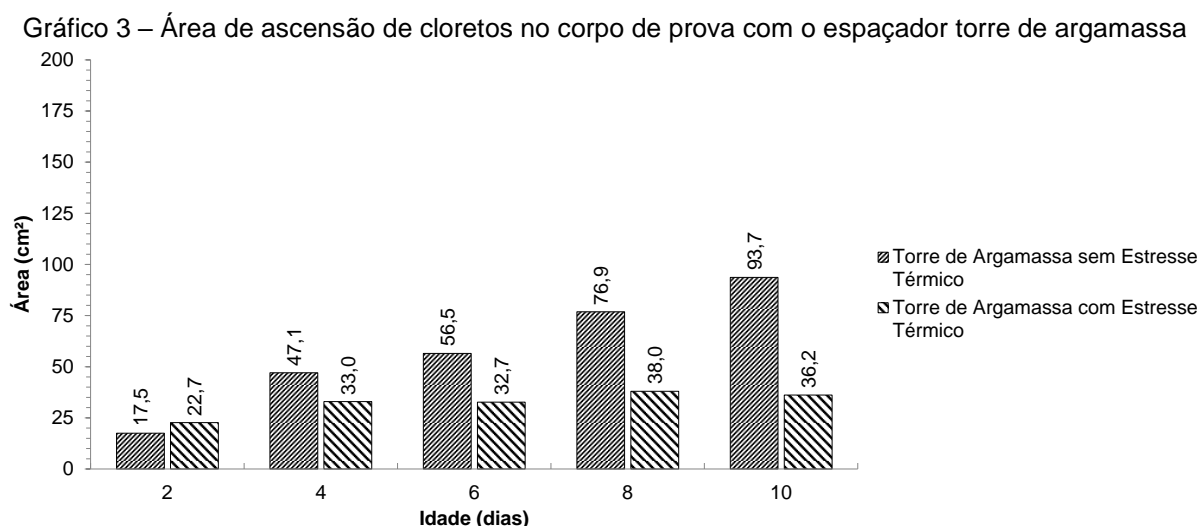
No Gráfico 3, é apresentado o resultado da análise com o espaçador torre de argamassa.

A diferença de área encontrada entre os espaçadores de argamassa sem estresse térmico e com estresse térmico pode se dar em função de uma compactação mais eficaz na hora da moldagem. Isso já ficou evidenciado na análise microscópica, visto que não foi possível perceber qualquer fissuração, nem interferência entre a interface espaçador-concreto.

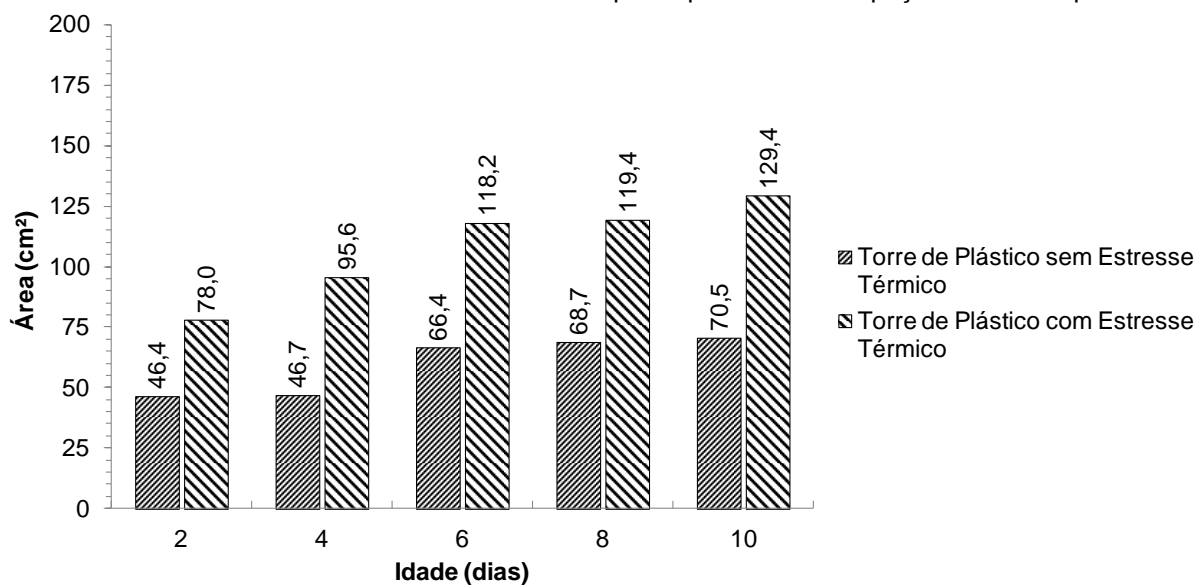
Gráfico 5 – Área de ascensão de cloretos no corpo de prova com o espaçador torre de plástico

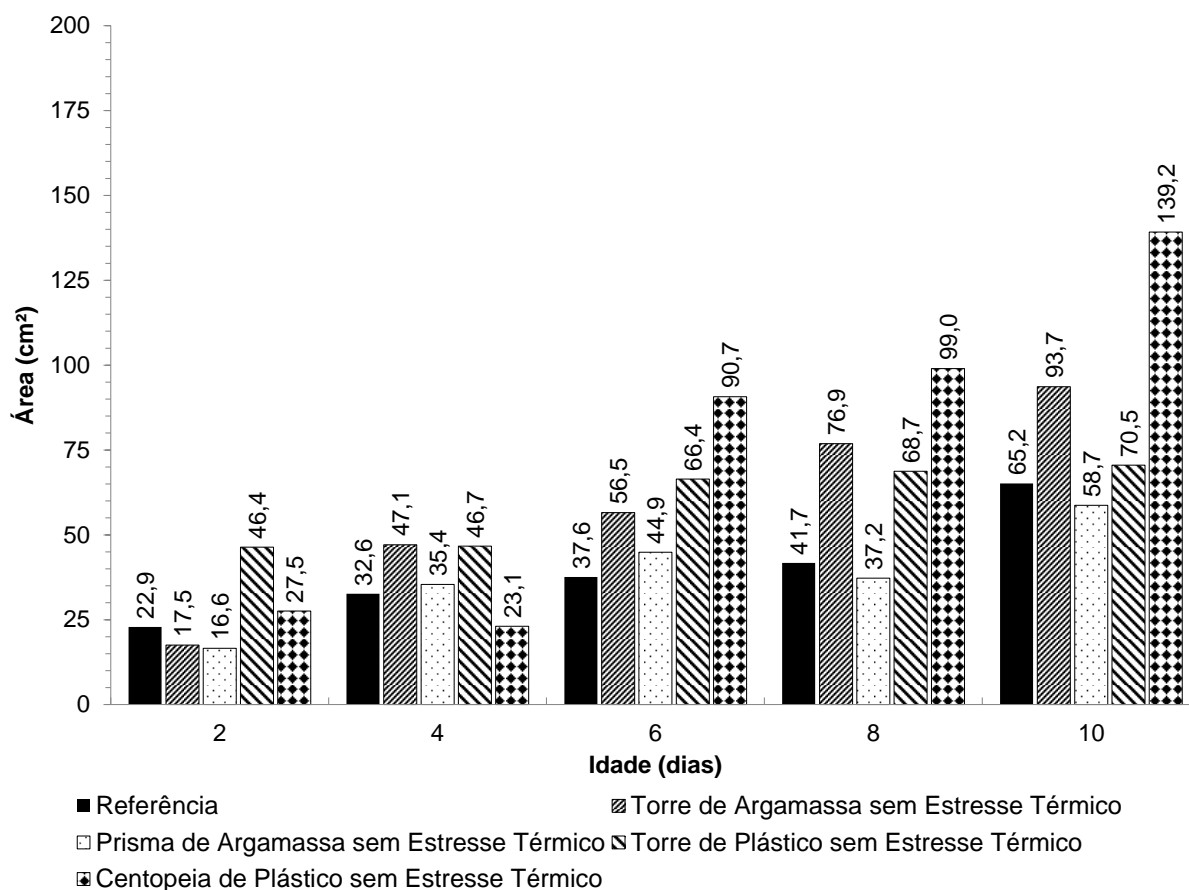
Gráfico 7 – Área de ascensão de cloretos em corpos de prova com diferentes espaçadores submetidos à cura úmida

Sob a mesma condição de exposição, na análise dos modelos de espaçadores representados no gráfico, percebe-se que, no segundo dia de ensaio, os corpos de prova que contêm espaçadores de plástico apresentaram uma área maior de ascensão de cloretos. No sexto dia, o espaçador centopeia de plástico apresentou um aumento de área considerável. No oitavo dia de ensaio, os valores seguiram uma linha de tendência como no sexto dia. Ao fim do ensaio, no décimo dia, o espaçador centopeia de plástico atingiu a maior área computada, já que, como observado nos demais ensaios, a interface entre o plástico e o concreto é descontinuada, facilitando a entrada de cloretos.

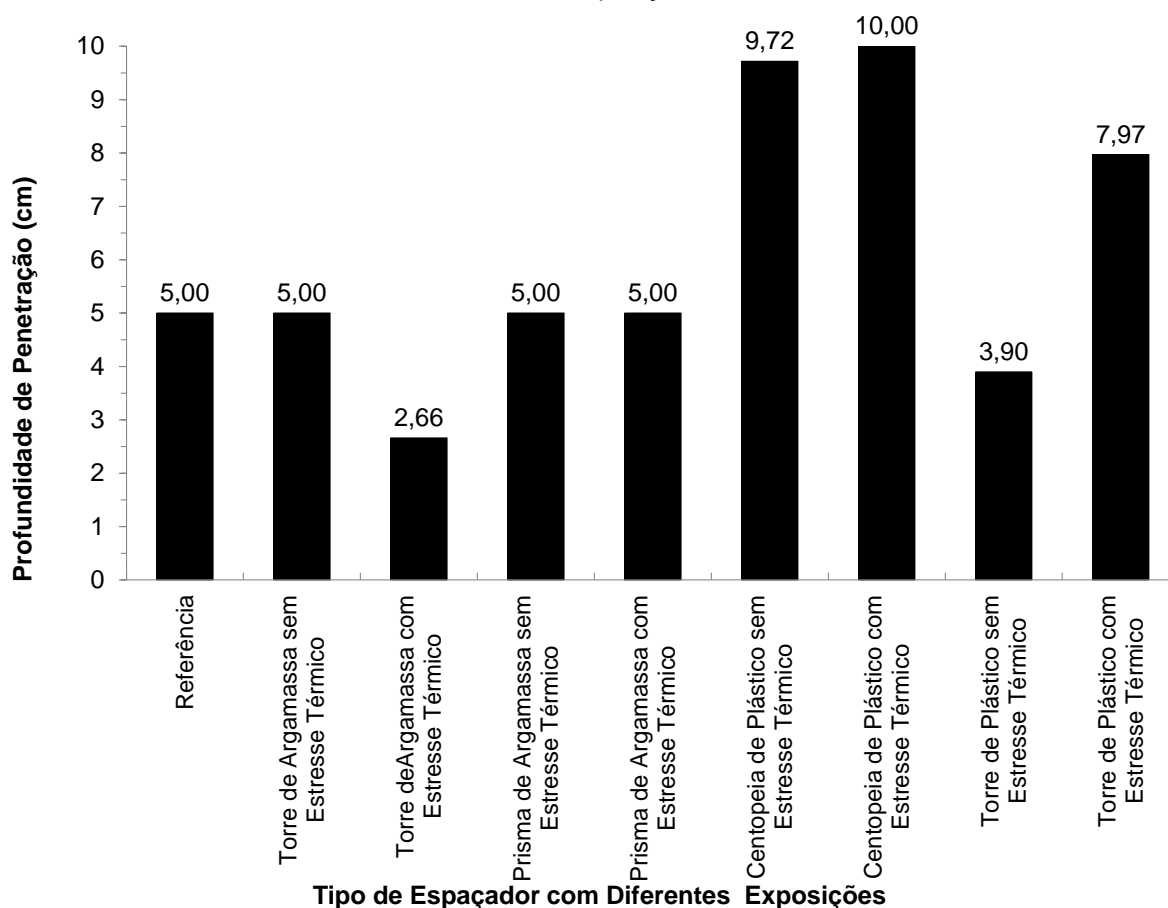
Constata-se que, com 10 dias de exposição, em alguns corpos de prova os cloretos chegaram até a barra, e em outros até passaram da barra, sendo mais agressivos. O comportamento esperado, se não houvesse interferência do espaçador com a migração de cloretos, seria igual ao do corpo de prova referência, que chegou a 5 cm com 10 dias.
