UNIVERSIDADE FEDERAL DO RIO GRANDE DO SUL

Programa de Pós-Graduação em Engenharia de Minas, Metalúrgica e de Materiais (PPGEM)

**ANÁLISE DE TUBOS DE AÇO INOXIDÁVEL FERRÍTICO ASTM A 268 GR 446  
SUBMETIDOS A TEMPERATURAS ELEVADAS E AMBIENTE COM GÁS  
SULFÍDRICO**

Dissertação para a obtenção do título de

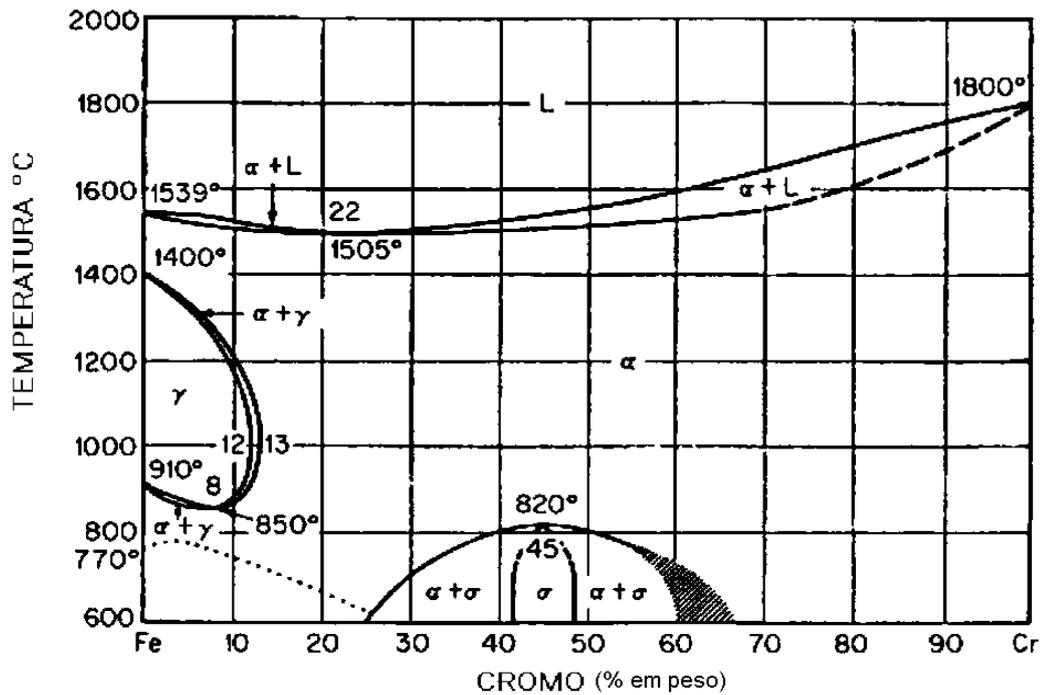
austenítico cai para aproximadamente 850°C e, após, com o aumento do percentual de cromo, esta temperatura aumenta rapidamente para 1000°C com 13% de Cr. Verifica-se, a partir da Figura 3.1, que nesta condição, para teores de cromo de até 13%, existe a transformação de fase  $\alpha$  para a fase  $\gamma$ , podendo, neste caso, dependendo da velocidade de resfriamento, a fase  $\gamma$  permanecer também na temperatura ambiente [DEMO, 1977].

Figura 3.1 - Diagrama de fase Fe-Cr [Adaptado de DEMO, 1977].

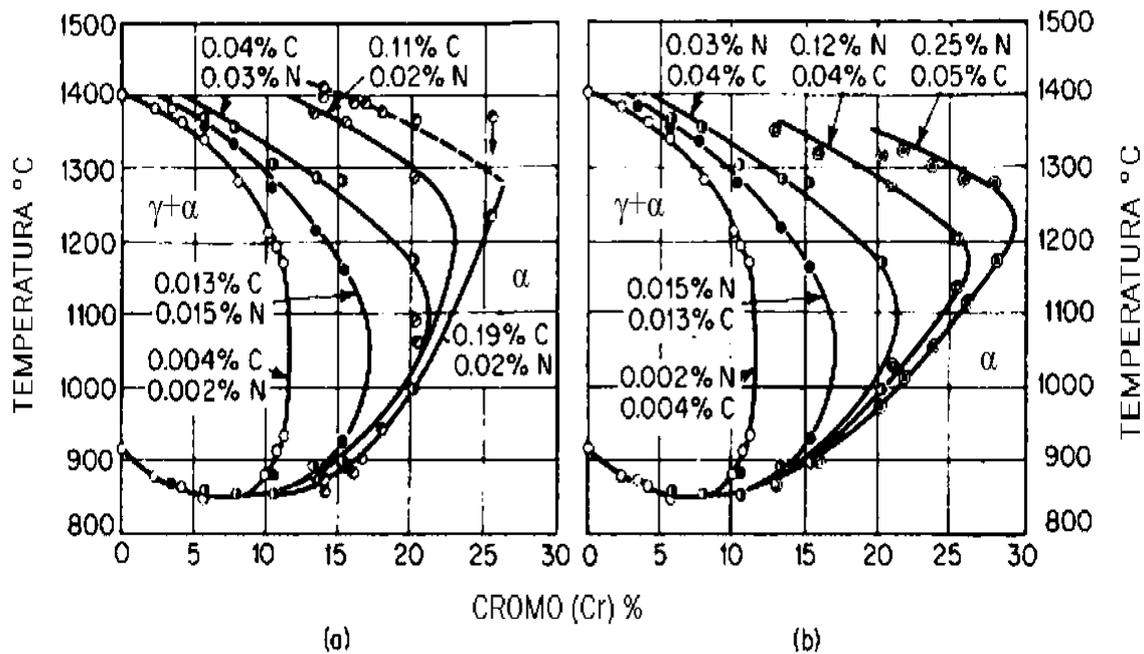
A localização do loop austenítico ( $\gamma$ ) no diagrama de fase Fe-Cr foi cuidadosamente estudado por Baerckleem, Fischer e Lorenz para determinar o efeito do carbono e do nitrogênio na formação da austenita, sendo estes dois elementos austenitizantes. No estudo de Baerckleem, adicionando elementos austenitizantes, particularmente o carbono (C) e o nitrogênio (N), dois efeitos foram observados. Primeiro, foi observada uma expansão do campo das duas fases  $\alpha + \gamma$  para um nível mais alto de cromo (Cr); e, segundo, o deslocamento da extensão máxima do campo  $\alpha + \gamma$  para temperaturas mais elevadas, conforme pode ser observado nas Figuras 3.2a e 3.2b. Por exemplo, conforme pode ser visto na Figura 3.2a com 0,013% de carbono e 0,015% de nitrogênio altera-se o valor da extensão máxima do campo  $\alpha + \gamma$  de 11,5% para 17% de cromo, enquanto 0,04% de carbono e 0,03% de nitrogênio alteram a máxima extensão para 21% o teor de cromo. Continuando aumentando o teor de carbono, por exemplo, para 0,19 % de C pode ser observada uma expansão no loop para 26 % de cromo, deslocando também o ponto de maior temperatura relativo ao maior teor de cromo, passando de 1075°C para aproximadamente 1300°C [DEMO, 1977].

Figura 3.2 - Alterações nas reações  $(\gamma+\alpha)/\alpha$  no sistema Fe-Cr através da adição de carbono e nitrogênio, (a) efeitos da adição do carbono e (b) efeitos da adição do nitrogênio [Adaptado de DEMO, 1977].

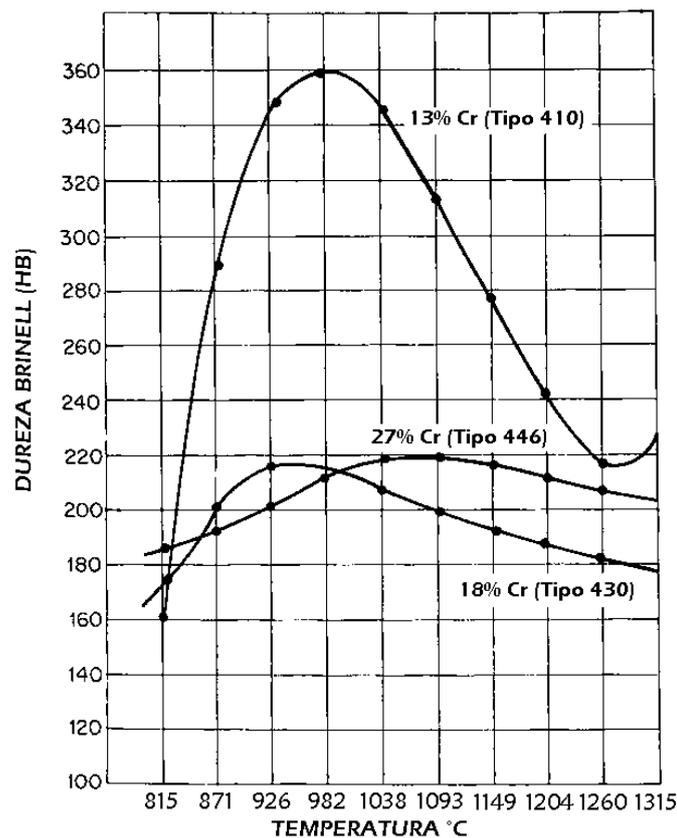
duras e mais frágeis, como por exemplo, a formação da fase sigma ou a fragilização a 475°C. A influência da temperatura do tratamento térmico (têmpera) pode ser visto na Figura 3.3, que apresenta o tratamento de dois aços ferríticos (tipos 446 e 430) e um aço inoxidável martensítico (tipo 410). A dureza, nos aços inoxidáveis ferríticos, varia muito pouco em função da temperatura de tratamento térmico. O fato de haver um pequeno aumento de dureza é em função dos teores de cromo (Cr), carbono (C) e do nitrogênio (N) contidos na liga, sendo que o C e o N aumentam o campo da fase austenítica ( $\gamma$ ), possibilitando a transformação da fase  $\gamma$  para martensita, responsável pelo endurecimento e o aumento de resistência à tração e o cromo irá formar pequenos carbonetos de cromo, também aumentando a dureza e a resistência à tração do material [DEMO, 1977].

Figura 3.3 - Influência da temperatura do tratamento térmico (têmpera) [Adaptado de DEMO, 1977].

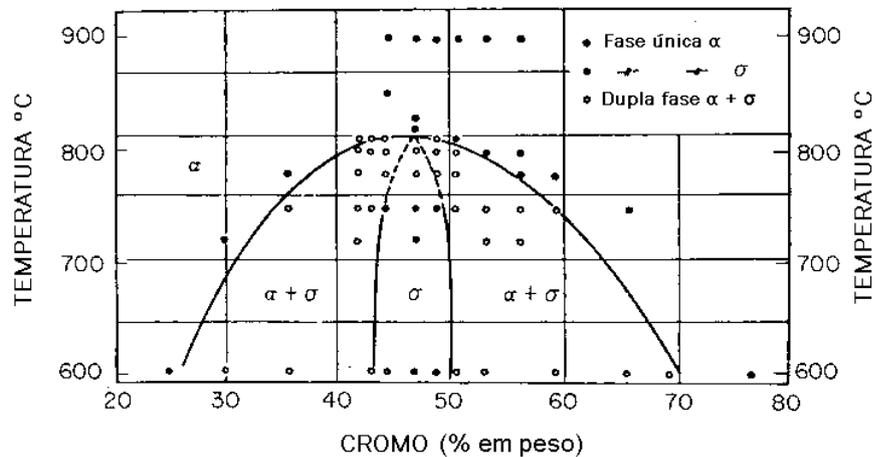
proporções de cromo variando de pouco mais de 20 a 70% de cromo quando estas ligas são expostas a temperaturas entre 500 e 800°C [DEMO, 1977].

Figura 3.4 - Formação da fase sigma [Adaptado de DEMO, 1977].

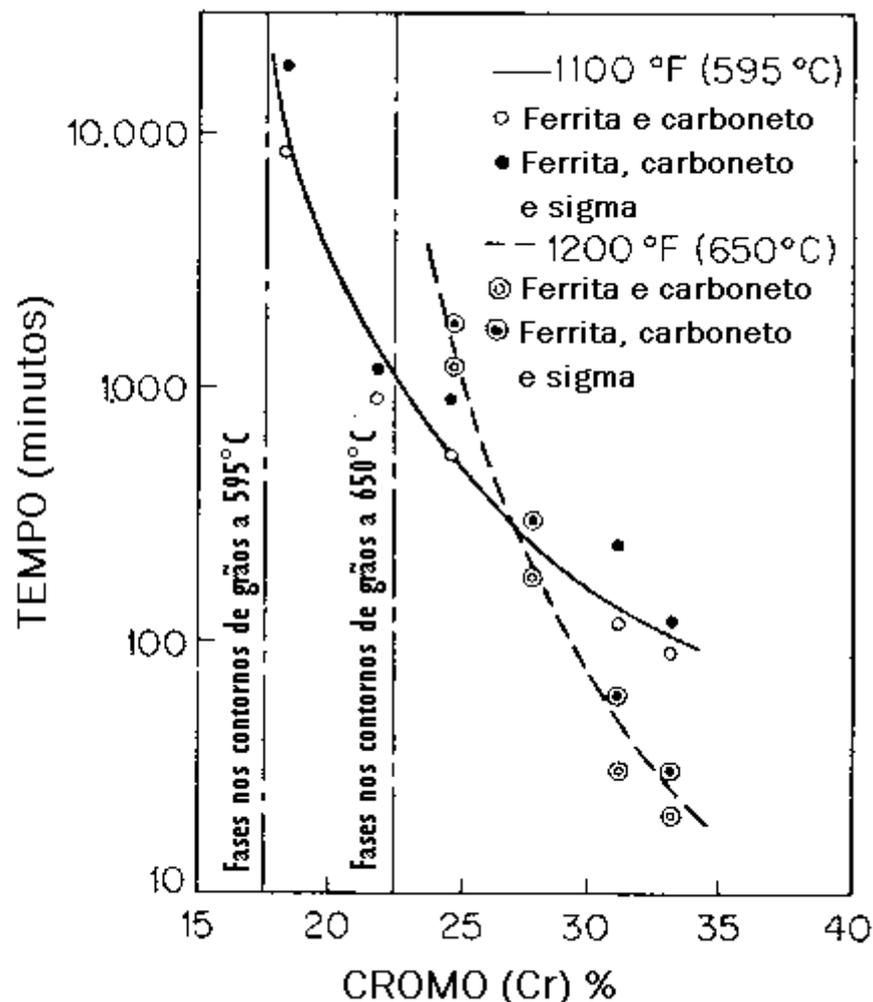
A fase sigma ( $\sigma$ ) pode formar-se em outras ligas inoxidáveis quando dois metais, um com estrutura CCC e outro com estrutura CFC, são ligados e têm uma diferença no raio atômico não maior que 8%. A fase sigma ( $\sigma$ ) se forma mais rapidamente em ligas contendo de 25 a 30% de cromo quando aquecidas a 600°C, mas somente em tempos longos de exposição. Em ligas contendo menos de 20% de cromo, dificilmente ocorre a formação da fase sigma, sendo importante considerar que, para que haja a formação da fase sigma na maioria das ligas ferro e cromo são necessárias centenas de horas de exposição a temperaturas superiores a 500°C. Na Figura 3.5 pode-se verificar os tempos de formação da fase sigma em função do percentual de cromo na faixa de temperatura de 595 a 650°C. Com base neste gráfico, pode-se dizer que, para depósitos de solda e suas zonas fundidas, normalmente não há tempo para a formação da fase sigma, especialmente em ligas contendo de 15 a 33% de cromo [DEMO, 1977].

Figura 3.5 - Tempos de formação de fases em função da % de Cr [Adaptado de DEMO, 1977].

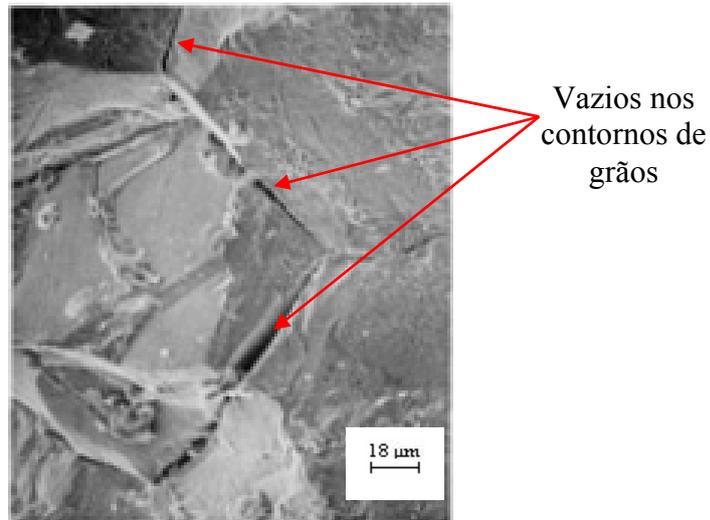
Na Figura 3.6 pode-se observar o deslocamento ocorrido nos contornos dos grãos (vazios), ocasionados pelo processo de fluência a que estava submetido o material Inconel 625.

Figura 3.6 - Vazios induzidos por fluência no material Inconel 625 [Adaptado de METALS HANDBOOK, 1987].

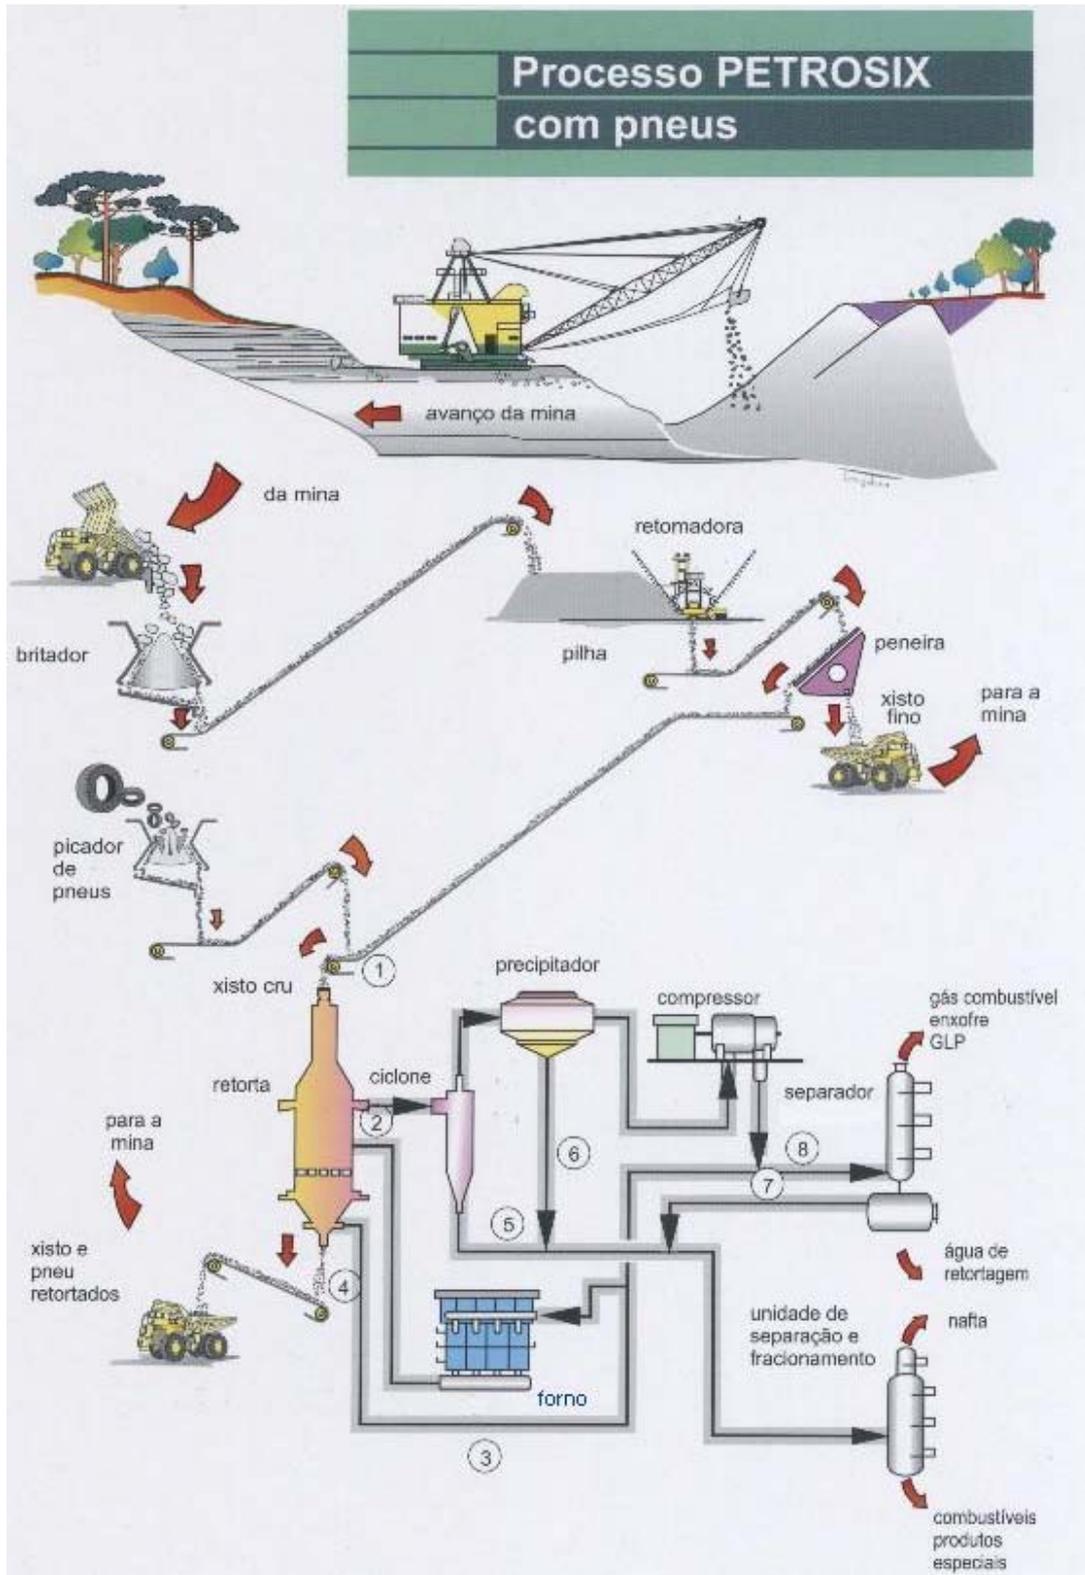
Em 1991, entrou em operação o Módulo Industrial, e a Figura 3.7 mostra o fluxograma geral do processo. Atualmente, são processadas diariamente 7800 toneladas de xisto que geram 480 toneladas de óleo combustível, 90 toneladas de nafta industrial, 120 toneladas de gás combustível, 45 toneladas de gás liquefeito, 45 toneladas de enxofre e várias toneladas de outros subprodutos [PETROBRAS, 1997].

Figura 3.7 - Fluxograma do processo Petrosix [PETROBRAS, 2004].

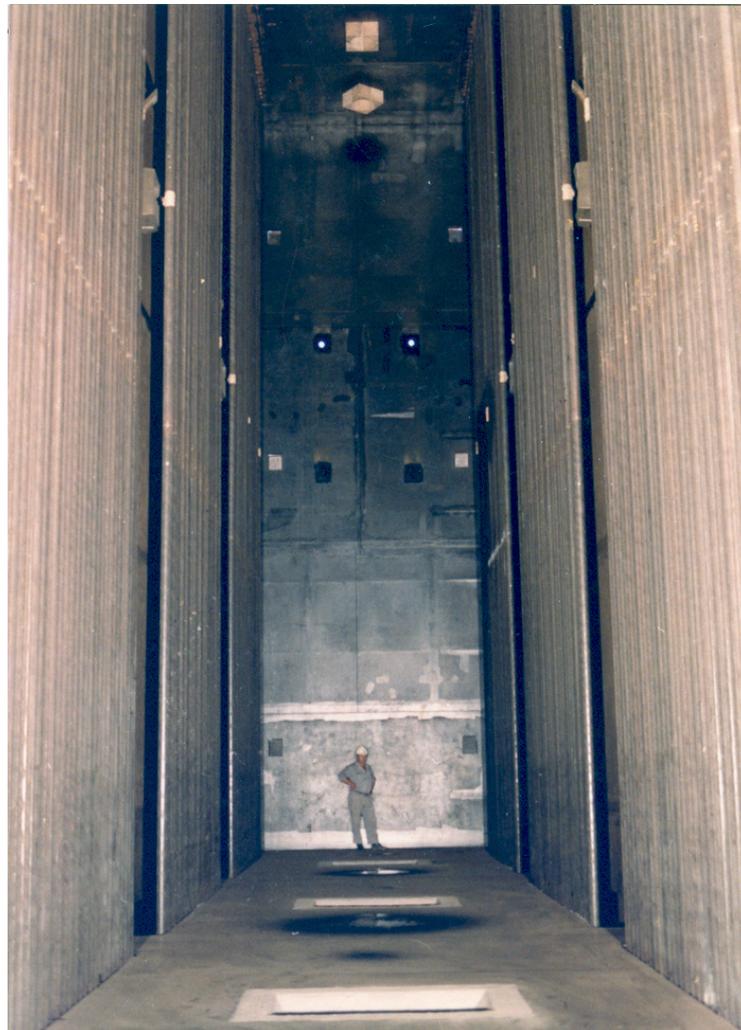
Para atender o nível de produção, foi necessário projetar um forno onde as trocas térmicas se dessem por radiação para possibilitar um rendimento adequado. Este forno foi projetado pela Rekuperator, da Alemanha, e construído pela Asvotec, do Brasil. A câmara do forno, do tipo vertical, foi construída de tal forma que a troca de calor se dá por meio de 8 feixes de 30 tubos com 15 m de comprimento cada um, sendo 12 m na zona de radiação. A câmara de radiação, que transfere cerca de 55 % do total de calor produzido, possui 12 queimadores verticais de teto instalados em linha. A câmara tem forma de paralelepípedo de dimensões internas de 4,1 m de largura, 12,9 m de altura e 25,6 m de comprimento. A Figura 3.8 mostra uma foto interna do forno, onde se podem observar os tubos montados verticalmente nas laterais do forno [GUIMARÃES, 2002].

Figura 3.8 - Vista interna do forno de radiação, apresentando nas laterais os tubos de troca térmica ASTM 268 Gr. 446 [PETROBRAS, 1994].

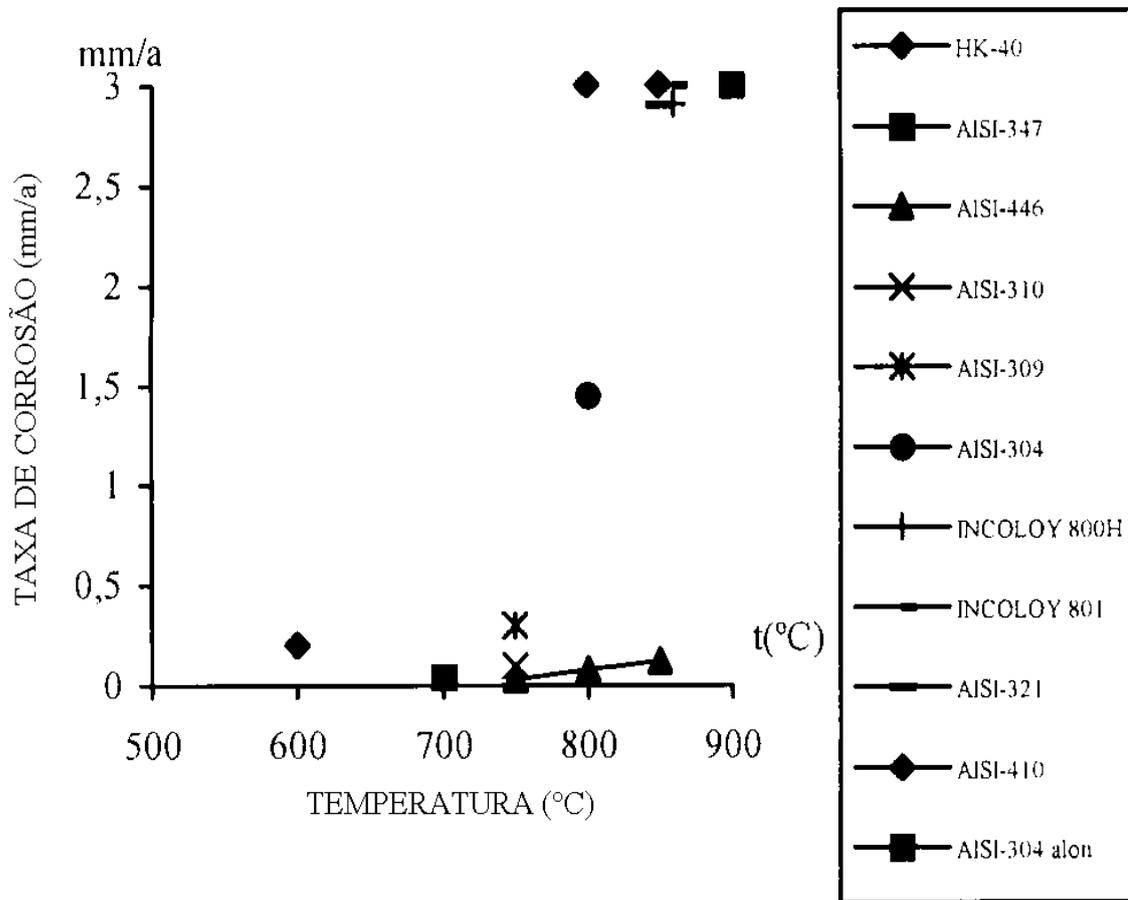
Pode ser observado, também, no gráfico da Figura 3.9 o comportamento de outros materiais submetidos ao teste e que apresentaram diferentes níveis de corrosão. Por exemplo, o aço inoxidável austenítico, AISI 304, que apresentou uma taxa de corrosão de 1,5 milímetros por ano a  $800^{\circ}C$ , ou ainda o aço inoxidável austenítico, AISI 347, que a aproximadamente  $900^{\circ}C$ , apresenta uma taxa de corrosão de 3,0 milímetros por ano.

Figura 3.9 - Taxas de corrosão para os diversos materiais testados na condição de processo, ou seja, H<sub>2</sub>S e temperaturas elevadas [FOFANO, 1996].

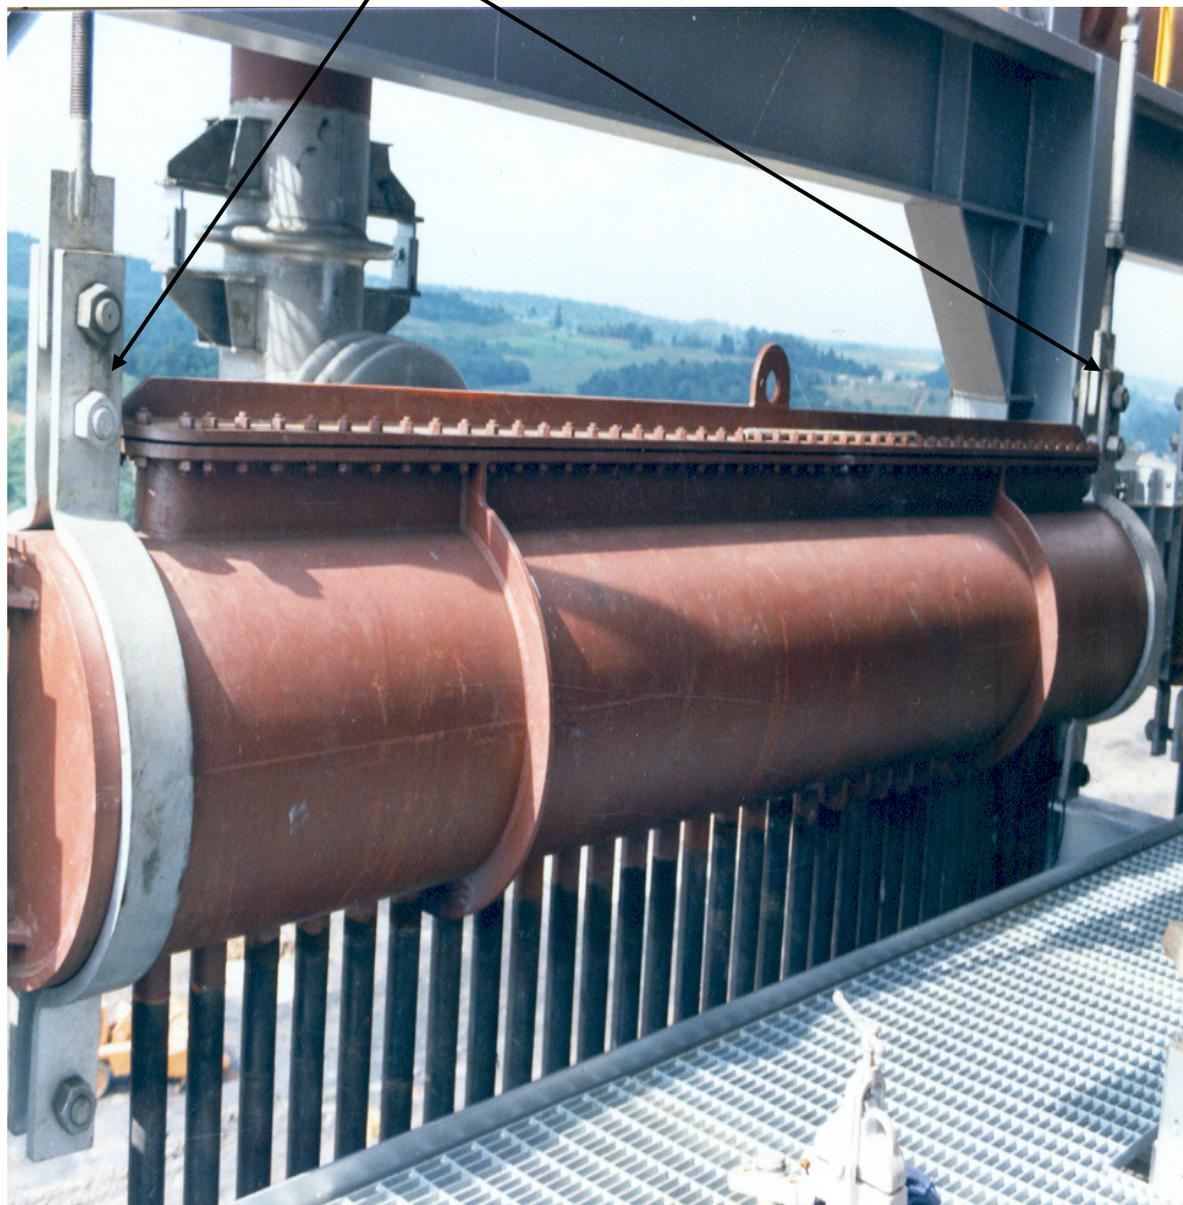
Tirantes de fixação dos suportes de mola na parte superior do forno.

Figura 3.10 - Vista da fixação superior dos tubos do forno onde aparecem os tirantes que são fixados ao suporte de mola na parte superior [PETROBRAS, 1994].

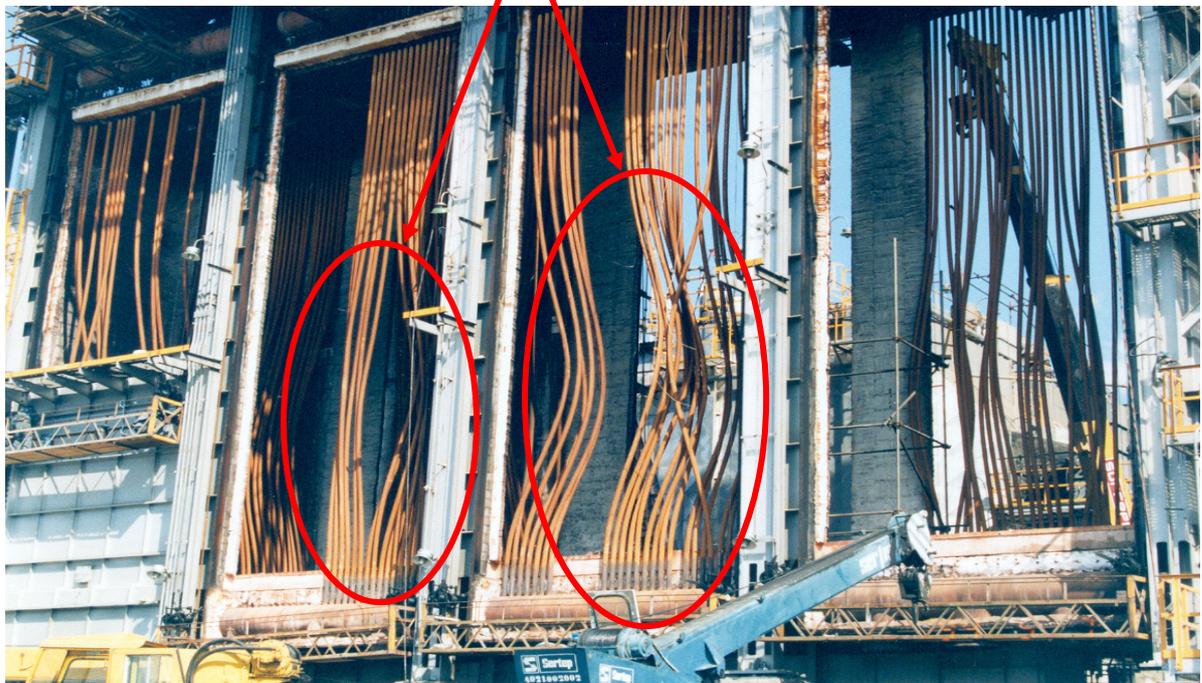
Deformação nos tubos em direção a chama localizada na região central do forno.

Figura 3.12 - Deformação nos tubos do forno [PETROBRAS, 1994].

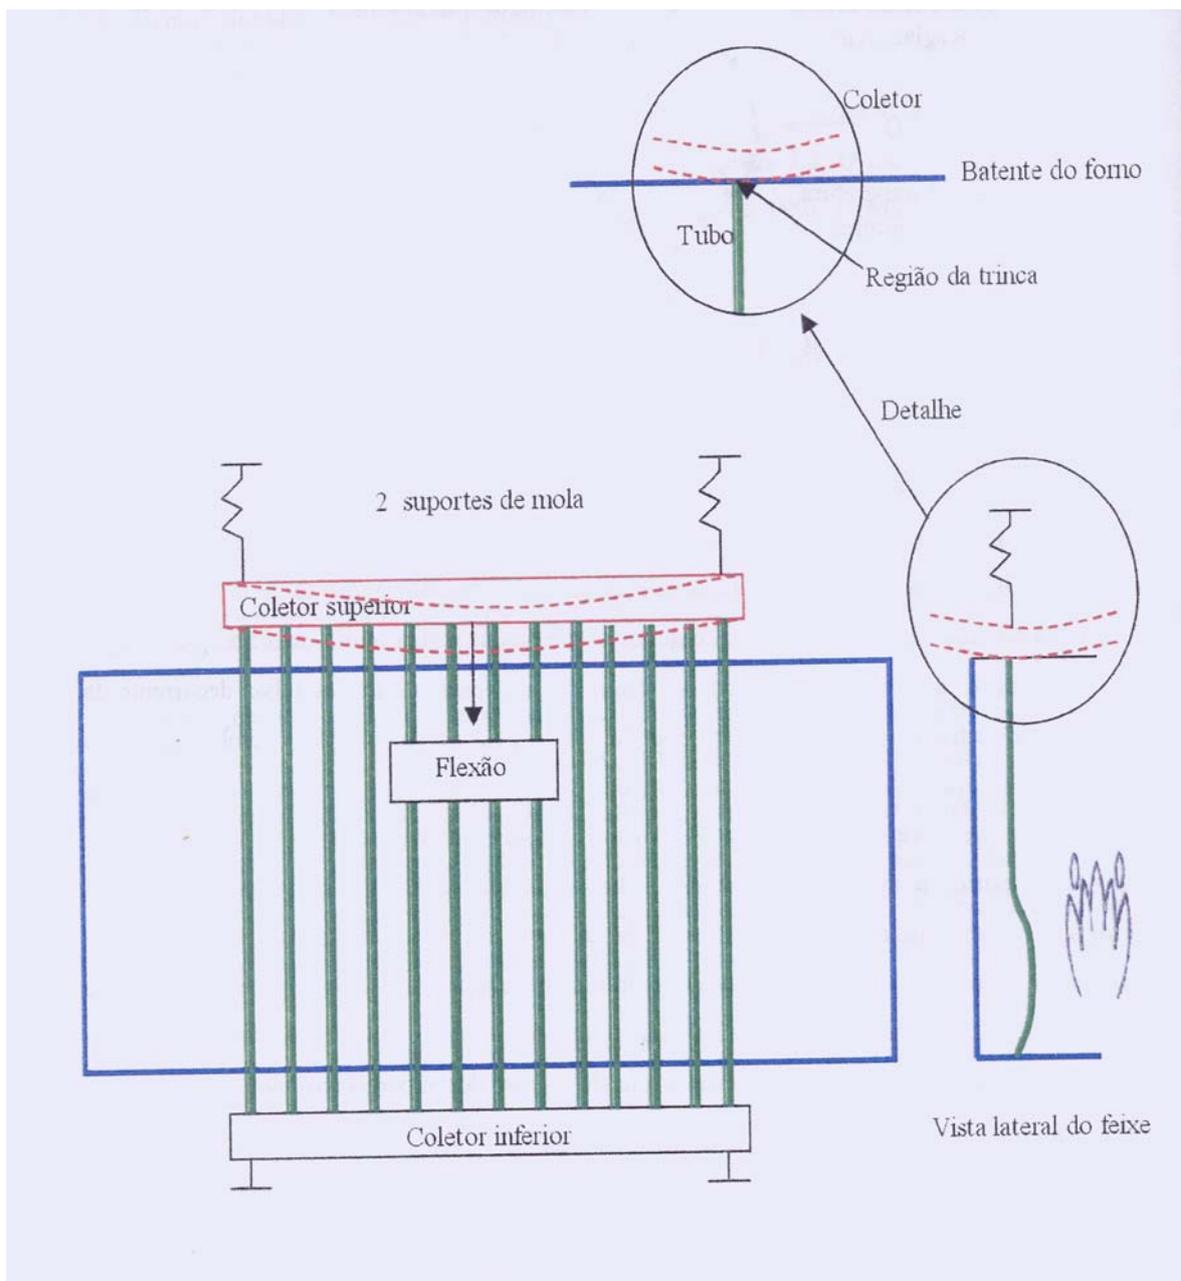
A Figura 3.13 ilustra esquematicamente o que ocorreu. Surgiram trincas nas soldas de ligação dos tubos com o coletor superior. Verificou-se, ainda, que o coletor superior era flexível. Os tubos rompidos eram localizados no meio dos feixes, reforçando a tese levantada em simulação, de que havia flexão leve no coletor superior e, por isso, os tubos centrais eram submetidos a um acréscimo de tensões. Para reduzir a flexão do coletor superior foi, então, sugerido um aumento da sua sustentação através da colocação de mais dois suportes centrais com molas. Com a adição destes novos suportes, a linha neutra medida (linha onde não há tração nem compressão) se aproximaria bem da linha neutra calculada, como mostrada na Figura 3.14 [GUIMARÃES, 2002].

Figura 3.13 - Vistas esquemáticas, frontal e lateral, do feixe de tubos [GUIMARÃES, 2002].

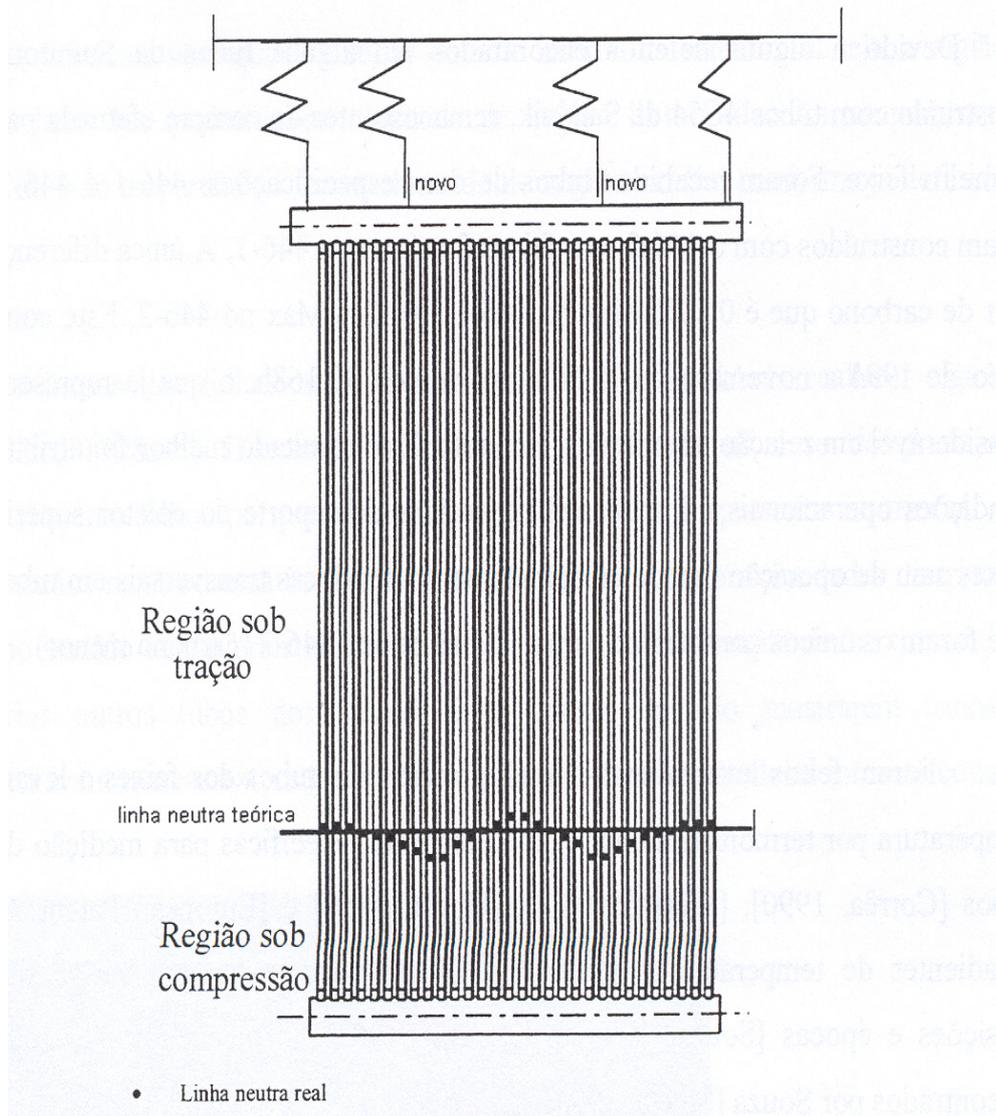
Figura 3.14 - Locais demonstrativos de tensões [GUIMARÃES, 2002].

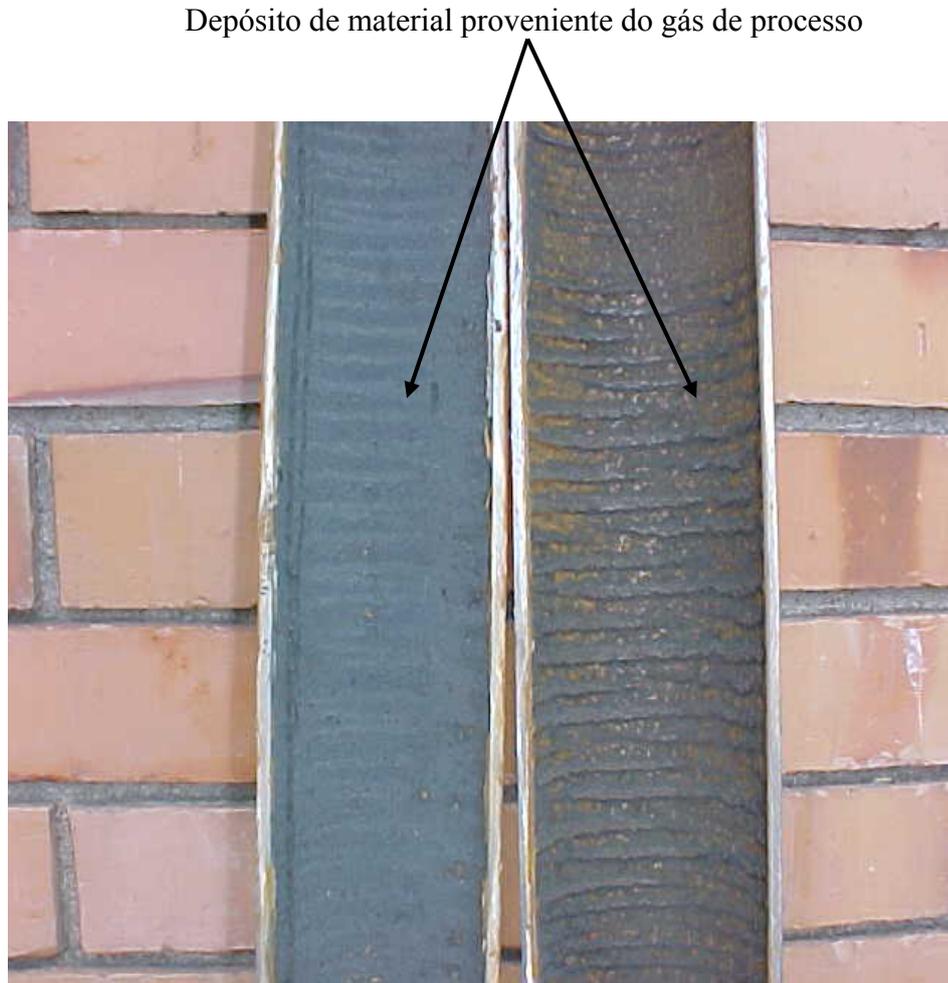
tubo e que ainda não havia atingido a superfície externa do tubo, mas conseguia criar marcas que podiam ser vistas em inspeção visual externa, sendo marcas múltiplas e periodicamente espaçadas. Internamente, os tubos apresentavam um depósito de cor escura extremamente aderente, com um ressalto exatamente onde existiam as trincas, conforme pode ser observado na Figura 3.15.

Figura 3.15 - Tubos cortados sem hidrojateamento e com hidrojateamento, respectivamente, apresentando depósito escuro e aderente mesmo após hidrojateamento.

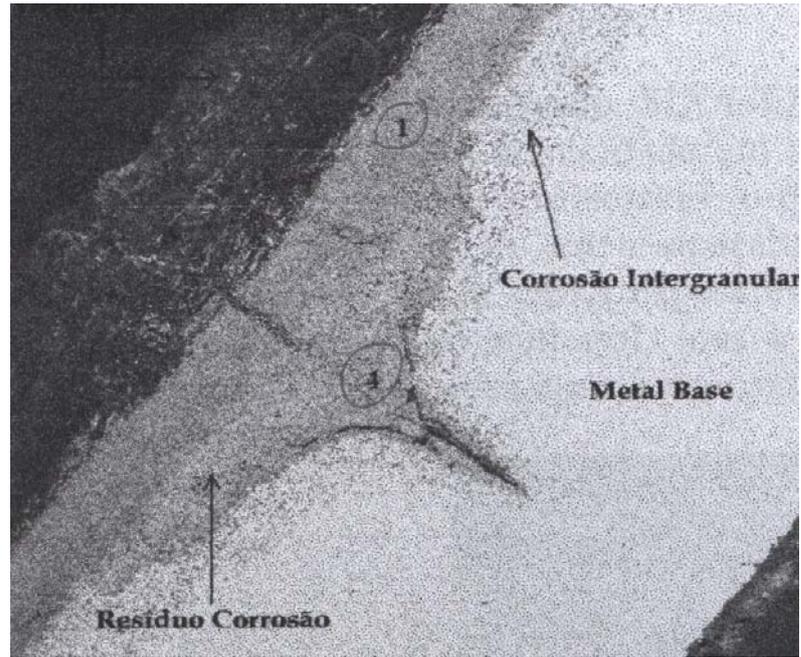
Figura 3.16 - Seção longitudinal contendo trinca [SOUZA, 1998a].

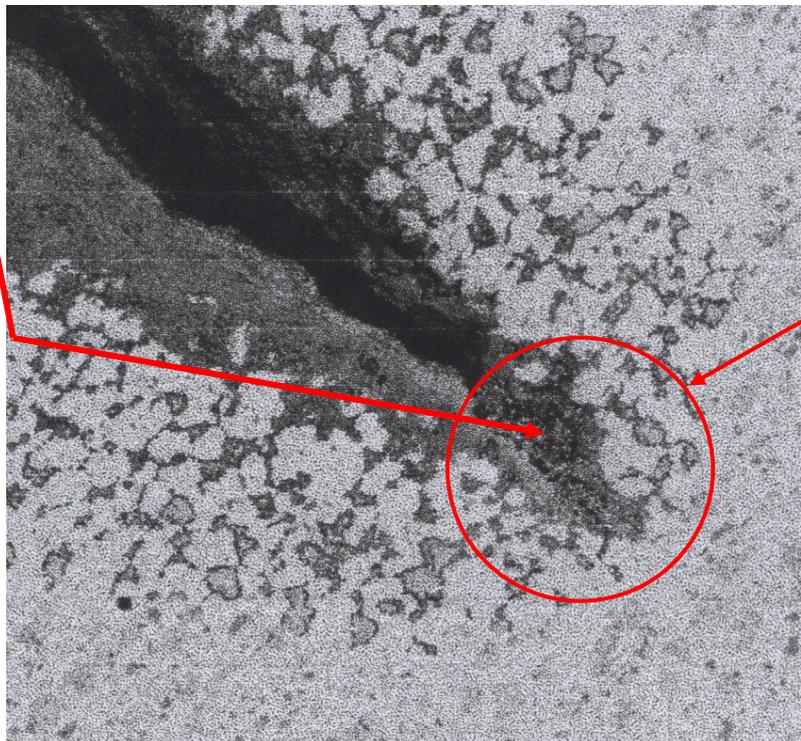
Na Figura 3.17, se pode observar, com maiores detalhes, o avanço da trinca onde foi verificado, através do estudo de Souza, que em função de ciclagem térmica, quebrava-se a camada sulfetada aderida ao material no interior da trinca, proporcionando novo ataque corrosivo ao material no interior da trinca. Devido a esta ação do gás de processo, que iniciava novamente a sulfetação (corrosão), tendo novamente contato com o material base, fragilizava o material e facilitava o avanço da trinca [SOUZA, 1998a].

Avanço da trinca já com resíduo do gás de processo e sulfetação

Figura 3.17 - Foto da ponta da trinca [SOUZA, 1998a].

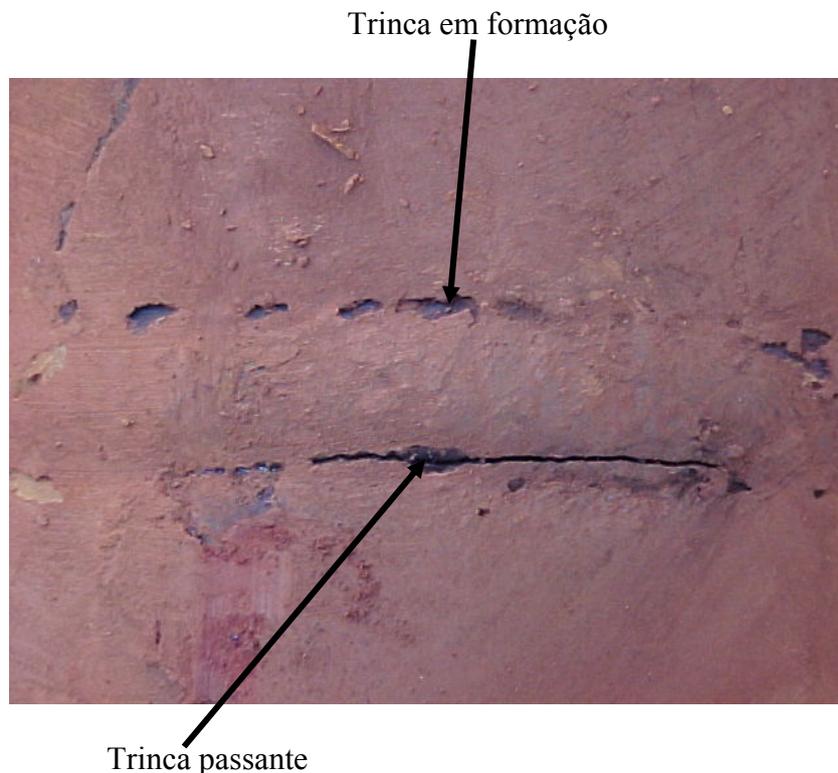
Figura 3.18 - Trinca detectada na região da solda, tubo com depósito externo.

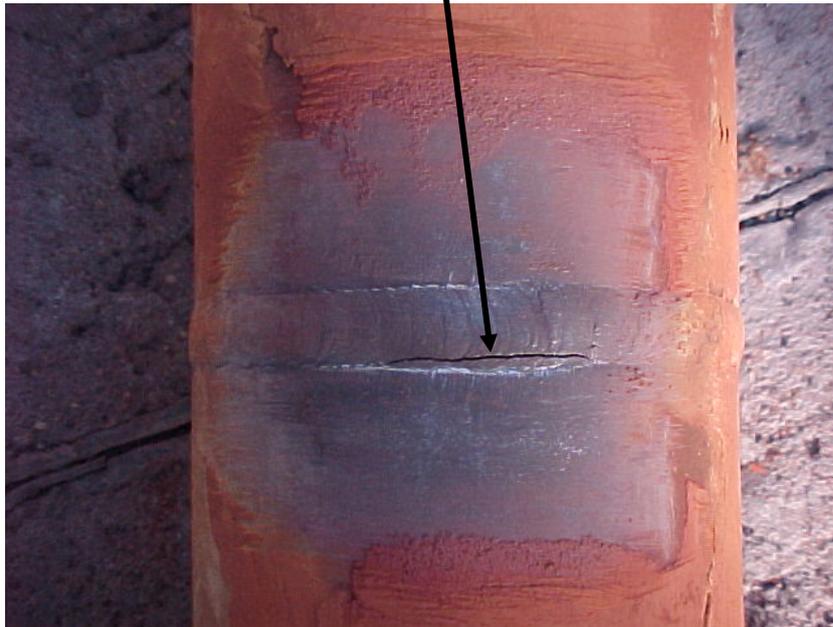
Trinca na região da solda

Figura 3.19 - Trinca detectada na região da solda.

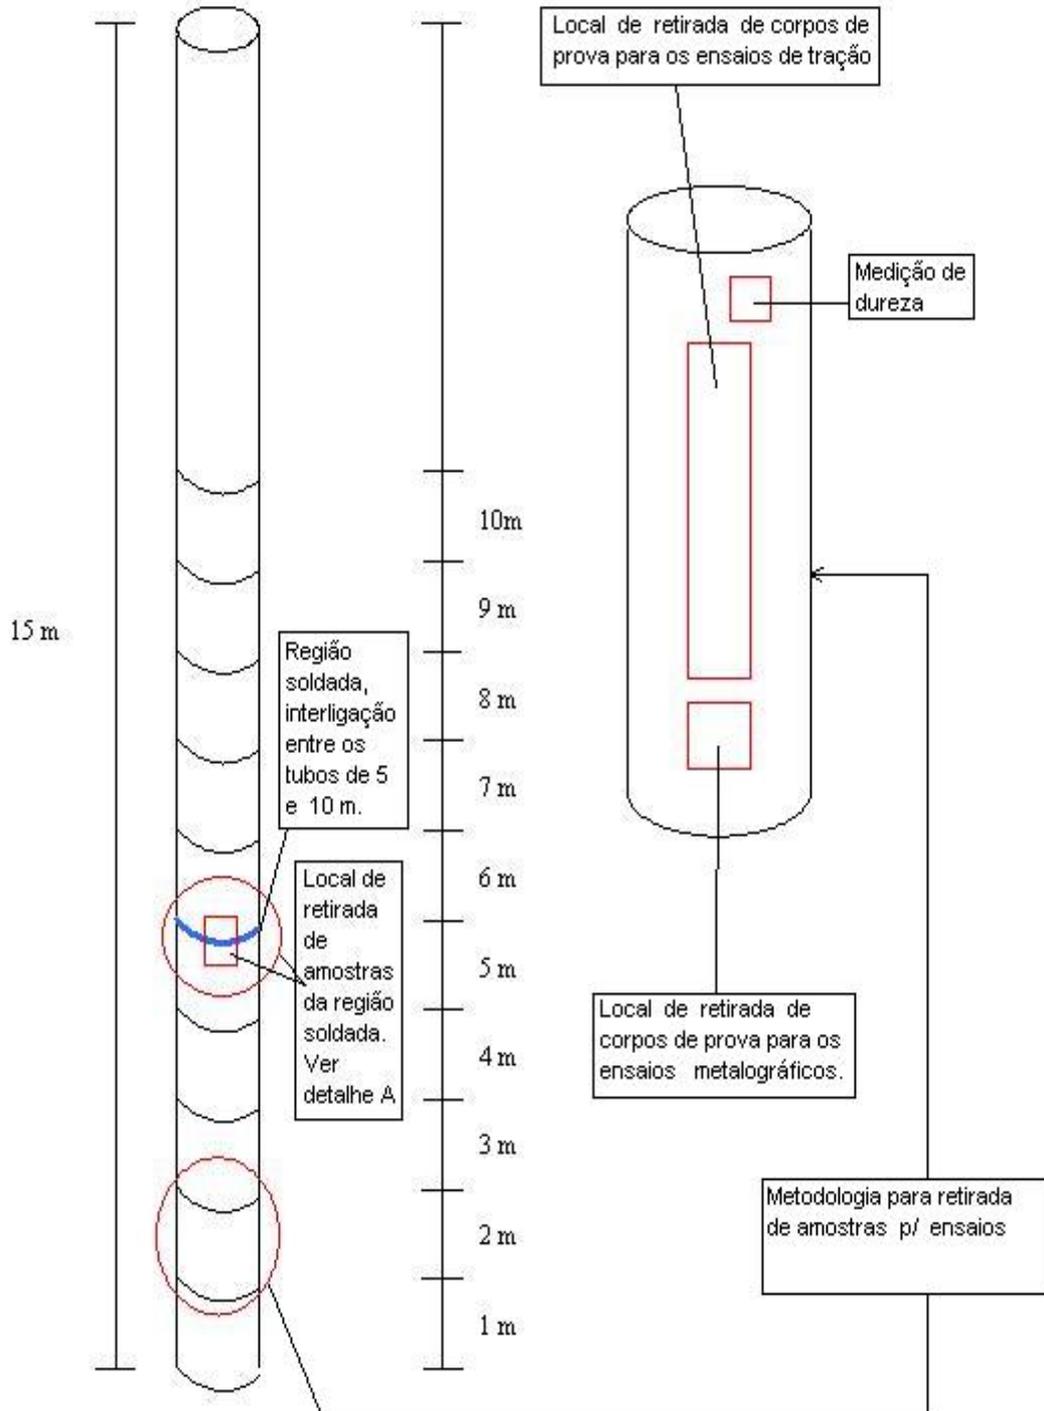
Figura 4.1 - Esboço dos cortes efetuados, para retirada de corpos de prova para a realização dos ensaios, sempre da face voltada para a chama.

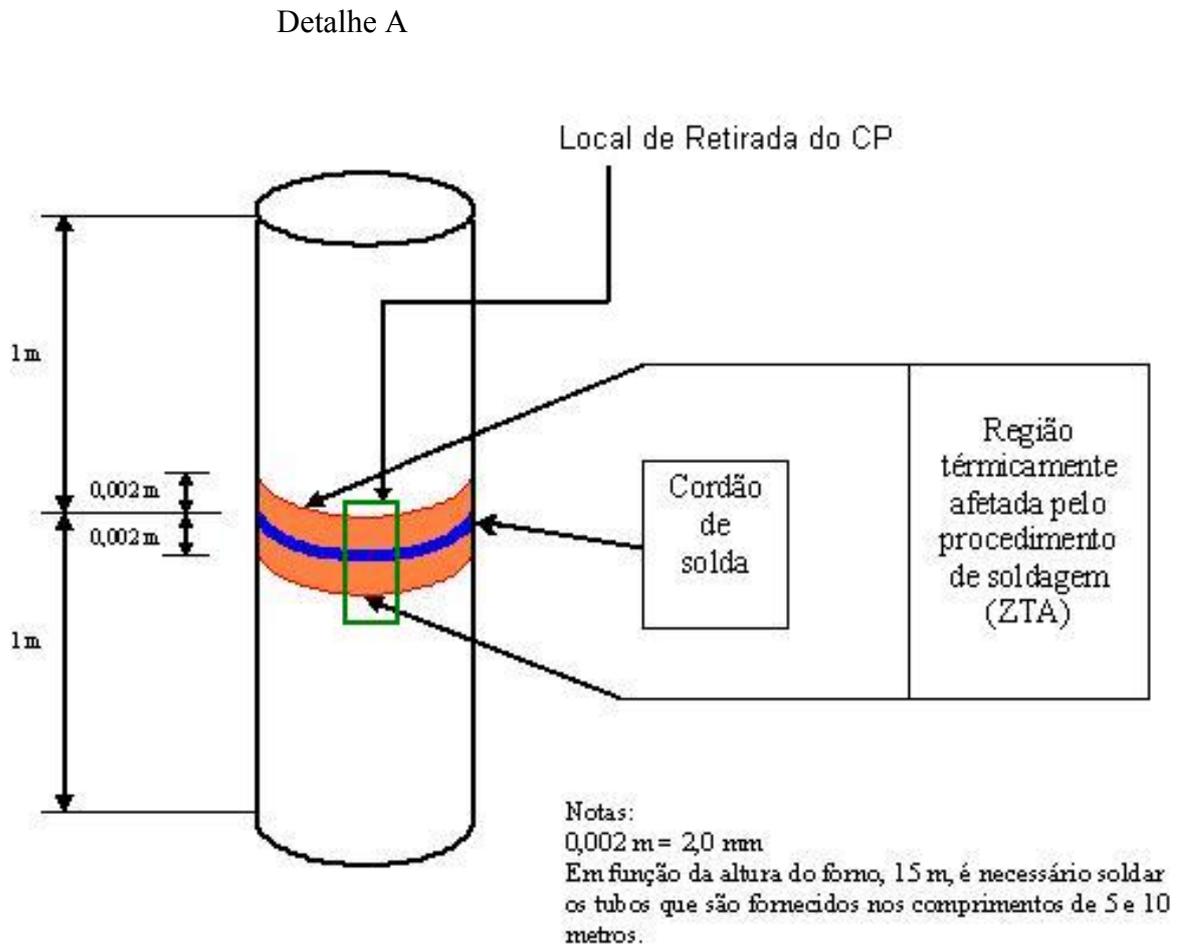
Figura 4.2 - Esboço da região soldada do tubo.

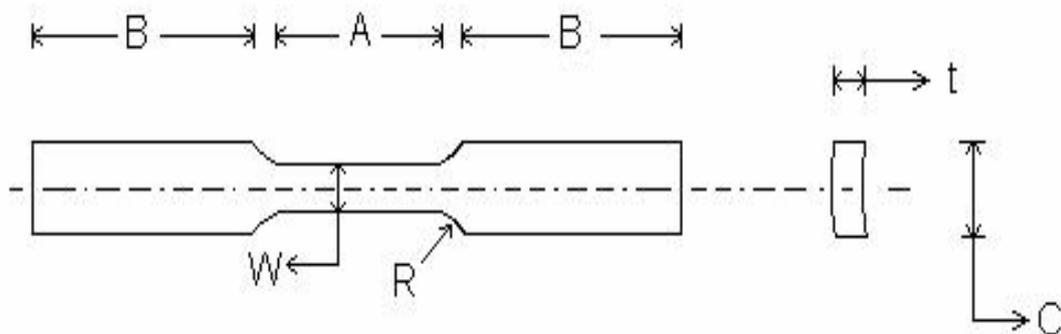
Foram realizados ensaios de tração à temperatura ambiente e a quente, ou seja, a 20°C e a 770°C. Para o ensaio de tração realizado à temperatura ambiente utilizaram-se as máquinas Shimadzu, com carga de 30.000 kgf e Emic DI Trd 24, com carga de 800 kgf, seguindo os critérios estabelecidos na norma ASTM E 8M - Standard Test Methods for Tension Testing of Metallic Materials, de 2004. A utilização das duas máquinas para a realização dos ensaios foi em função da pouca disponibilidade de material novo, não sendo possível, então, dimensionar corpos de prova do material novo, conforme a Tabela 4.2 e na Figura 4.3, com as dimensões X, apenas com dimensões Y. Os CP's com dimensões X destinavam-se à máquina Shimadzu e os Y a Emic. Na realização deste ensaio foram utilizados onze corpos de prova, sendo três retirados de três tubos novos e preparados na configuração Y e oito retirados de tubos usados, três na configuração Y e cinco na configuração X, retirados sempre na região de maior perfil térmico do forno e de maior deformação dos tubos.

Figura 4.3 - Corpo de prova para o ensaio de tração à temperatura ambiente.

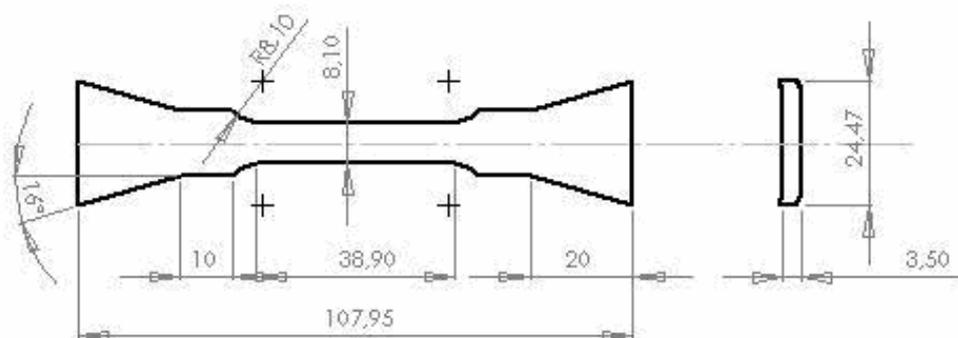
A realização deste teste foi segundo a norma ASTM E 21 - Standard Test Methods for Elevated Temperature Tension Test of Metallic Materials, de 1998, utilizando-se corpos de prova de acordo com a Figura 4.4.

Figura 4.4 - Corpo de prova para o ensaio de tração a quente (770°C).

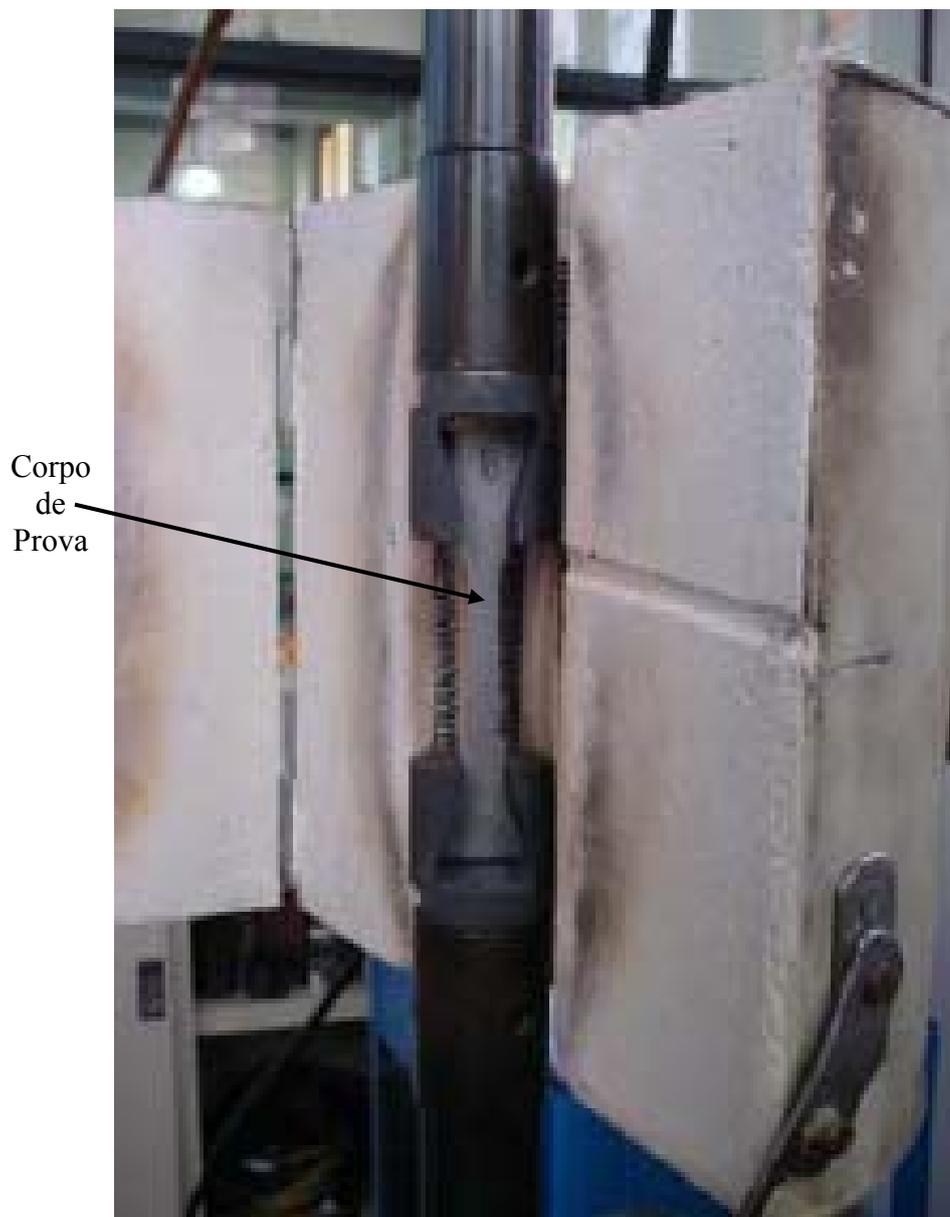
Figura 4.5 - Detalhe da fixação do corpo de prova para realização do ensaio de tração a quente (770°C).
