UNIVERSIDADE FEDERAL DO RIO GRANDE DO SUL

Programa de Pós-Graduação em Engenharia de Minas, Metalúrgica e de Materiais (PPGEM)

**ANÁLISE DE TUBOS DE AÇO INOXIDÁVEL FERRÍTICO ASTM A 268 GR 446  
SUBMETIDOS A TEMPERATURAS ELEVADAS E AMBIENTE COM GÁS  
SULFÍDRICO**

Dissertação para a obtenção do título de

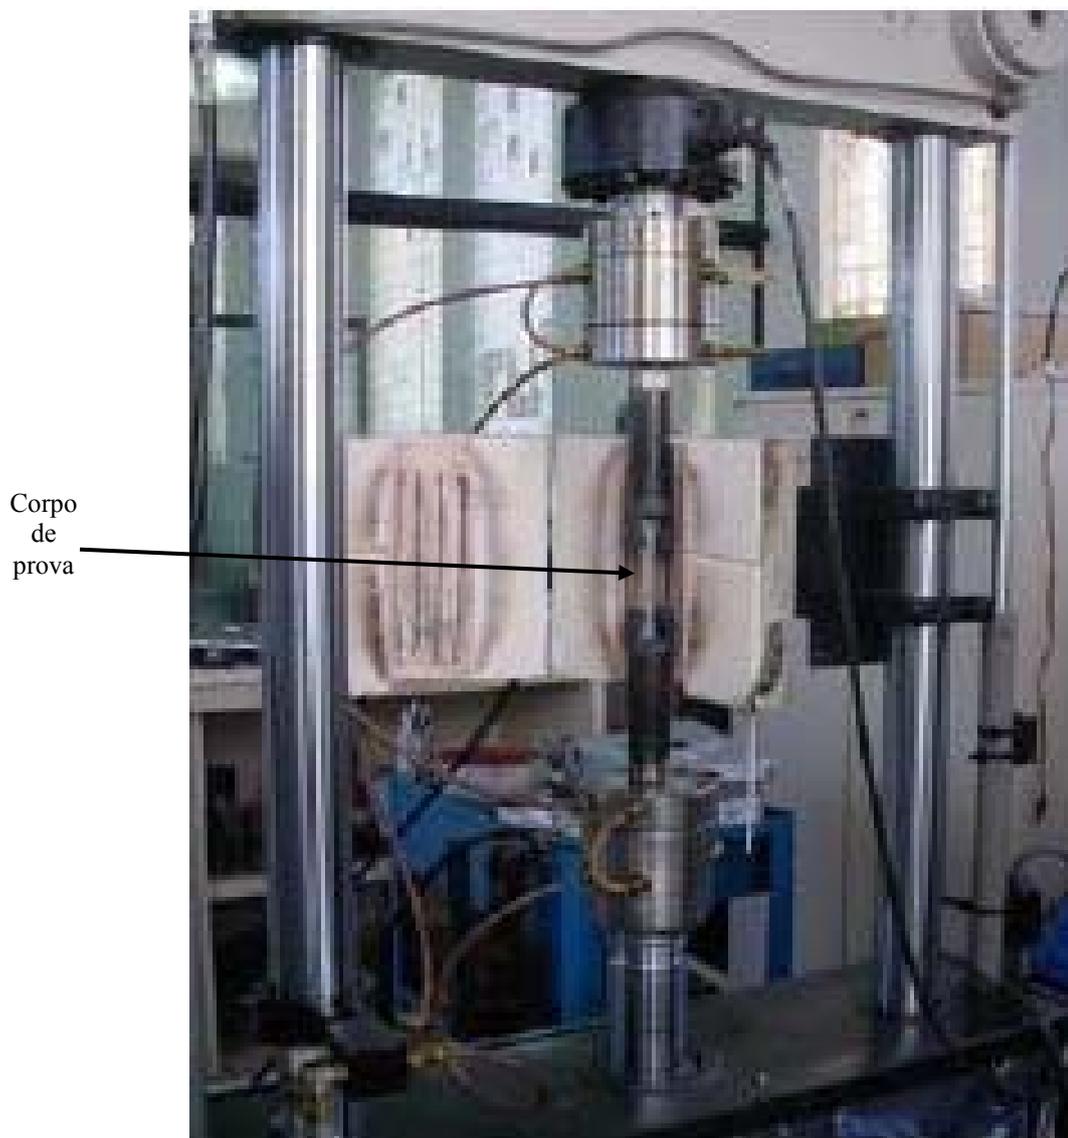
Figura 4.6 - Máquina MTS 810, utilizada na realização de ensaio de tração a quente (770°C).

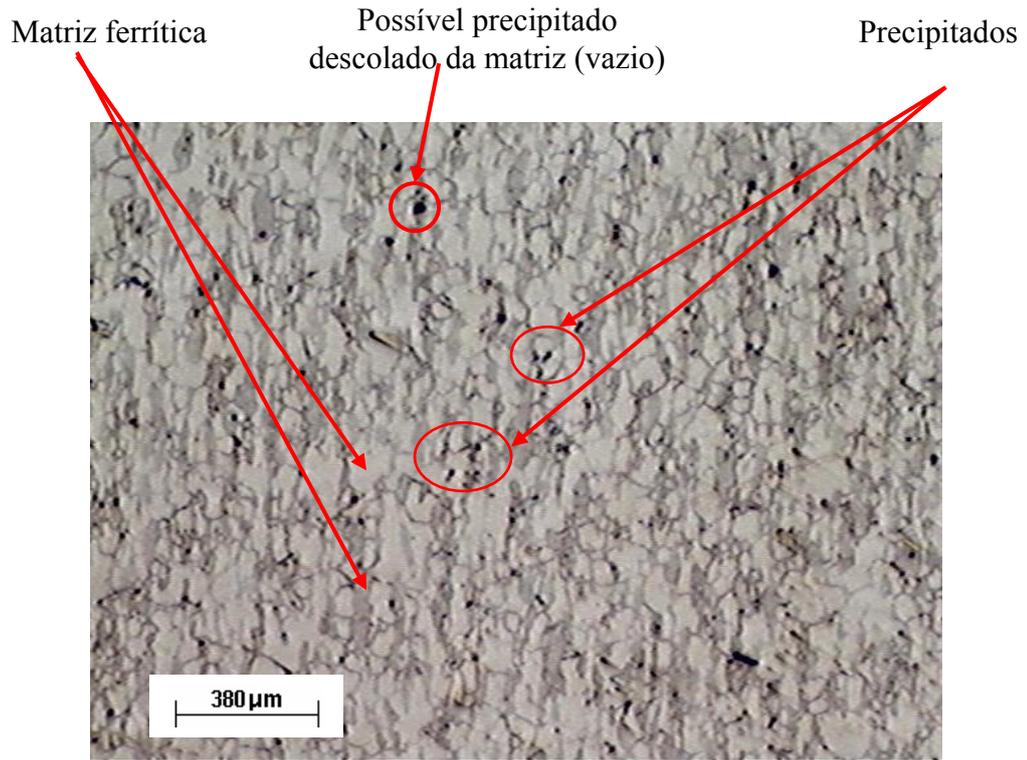
Observa-se também na matriz metálica conforme Figuras 5.1 e 5.2 duas tonalidades diferentes de cinza, que segundo a norma, para o reagente escolhido a ferrita pode apresentar coloração de cinza a cinza azulada.

Figura 5.1 - Tubo novo material base, aumento 50 X. Ataque 45g KOH em 60 ml de água.

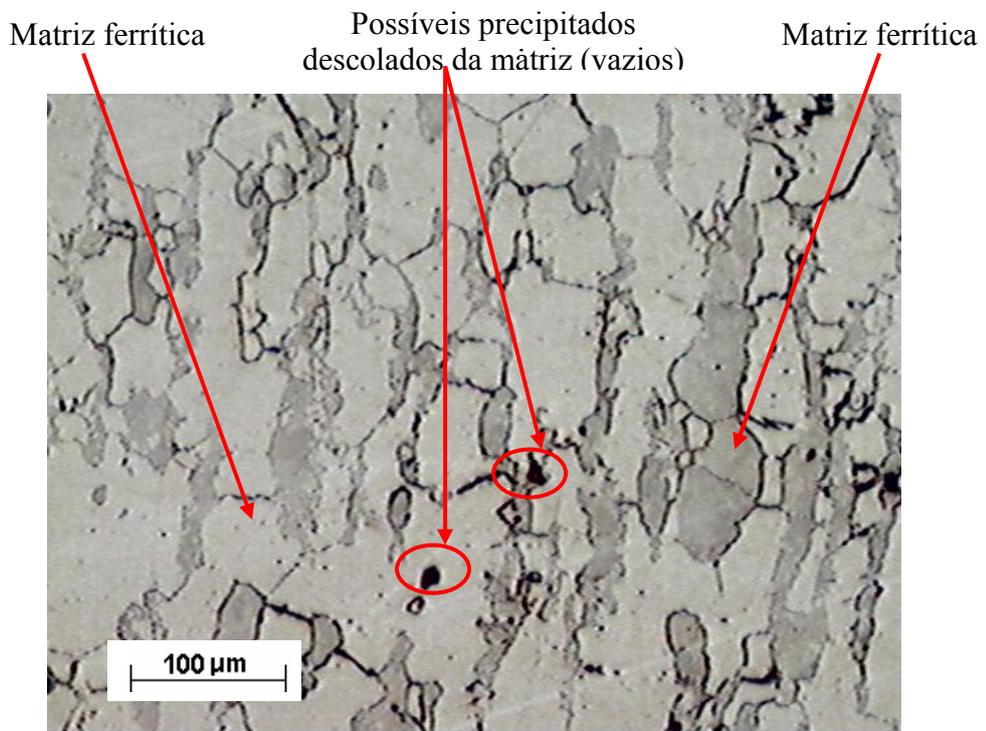
Figura 5.2 - Tubo novo, aumento 200 X. Ataque 45g KOH em 60 ml de água.

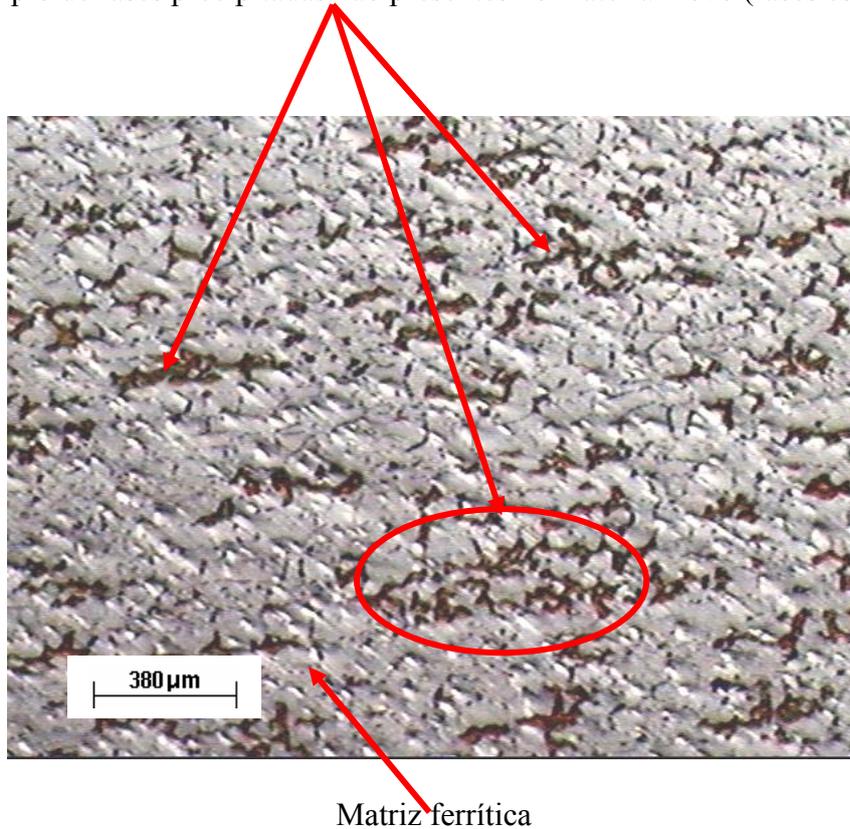
Exemplo de fases precipitadas não presentes no material novo (fases escuras)

Figura 5.4 - Tubo usado cortado a 10 m de altura, aumento de 50 X. Ataque 10g KOH em 100 ml de água.

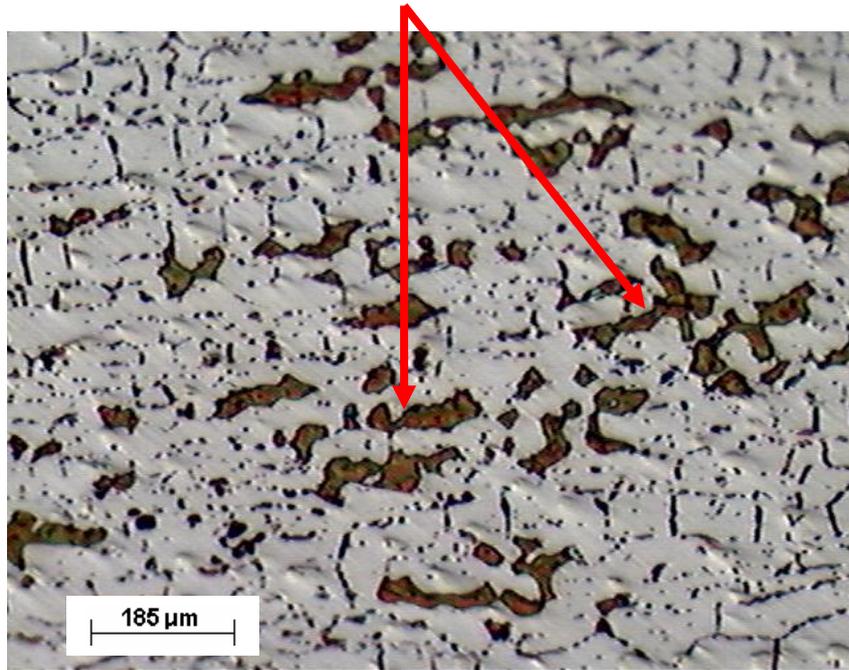
Fase sigma disposta nos contornos de grãos

Figura 5.5 - Tubo usado cortado a 10 m de altura, aumento de 100 X. Ataque 10g KOH em 100 ml de água.

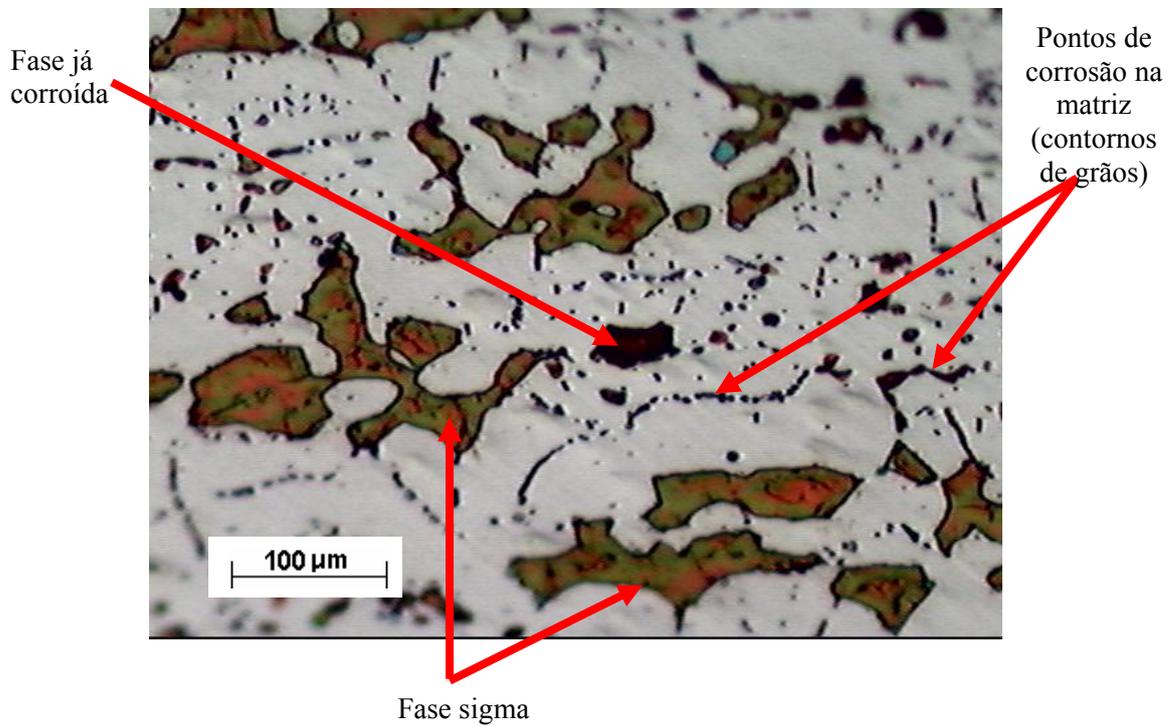
Figura 5.6 - Tubo usado cortado a 10 m de altura, aumento de 200 X. Ataque 10g KOH em 100 ml de água.

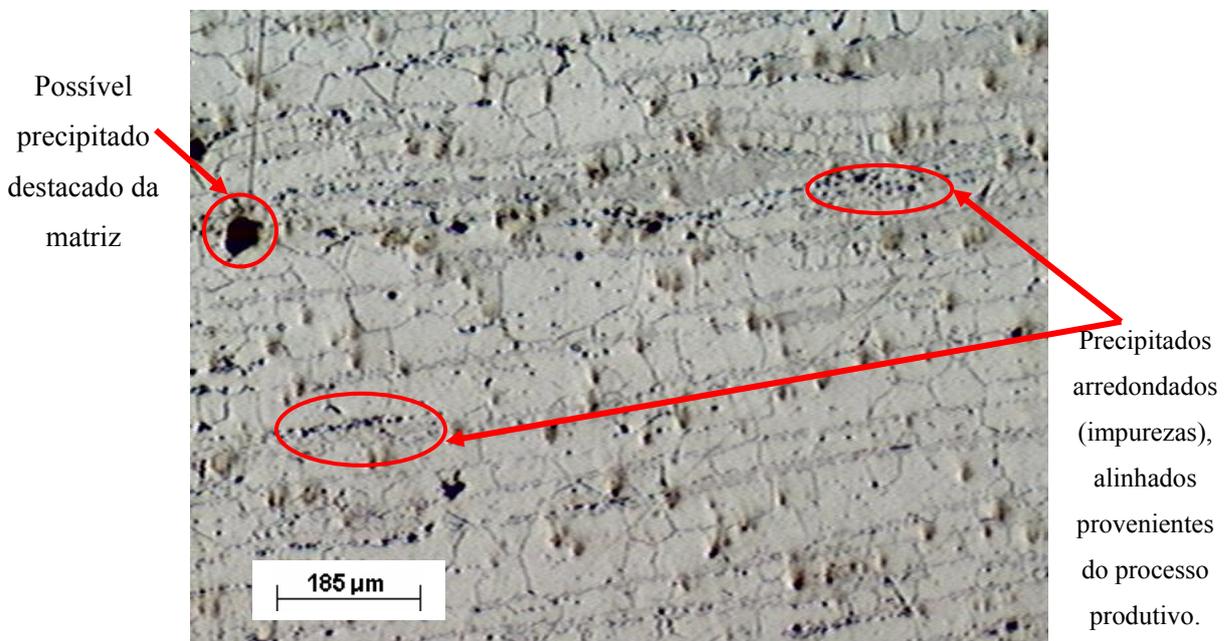
Durante as medições de dureza na zona termicamente afetada dos tubos novos, foi verificado que a dureza não sofreu variações significativas, permanecendo praticamente inalterada quando comparada ao restante do material base que não sofreu aquecimento proveniente do processo de soldagem. Conforme indicado nas Tabelas 5.8 e 5.9, podem ser verificadas as médias das durezas medidas no material base, que eram inicialmente de 207 HV, e, após o processo de soldagem, a média das durezas medidas nas zonas termicamente afetadas passou a ser de 210 HV. Observou-se, entretanto, o crescimento dos grãos localizados próximos ao cordão de solda, apesar do procedimento adotado não prever tratamento térmico após a soldagem, apenas controle de resfriamento a partir de um patamar de 850°C, 40°C por hora até 650°C, depois o resfriamento passando a ser ao ar até à temperatura ambiente.

Figura 5.7 - Tubo novo, região próxima à solda (6 mm a partir da extremidade do cordão de solda), aumento de 100 X. Ataque 45g KOH em 60 ml de água.

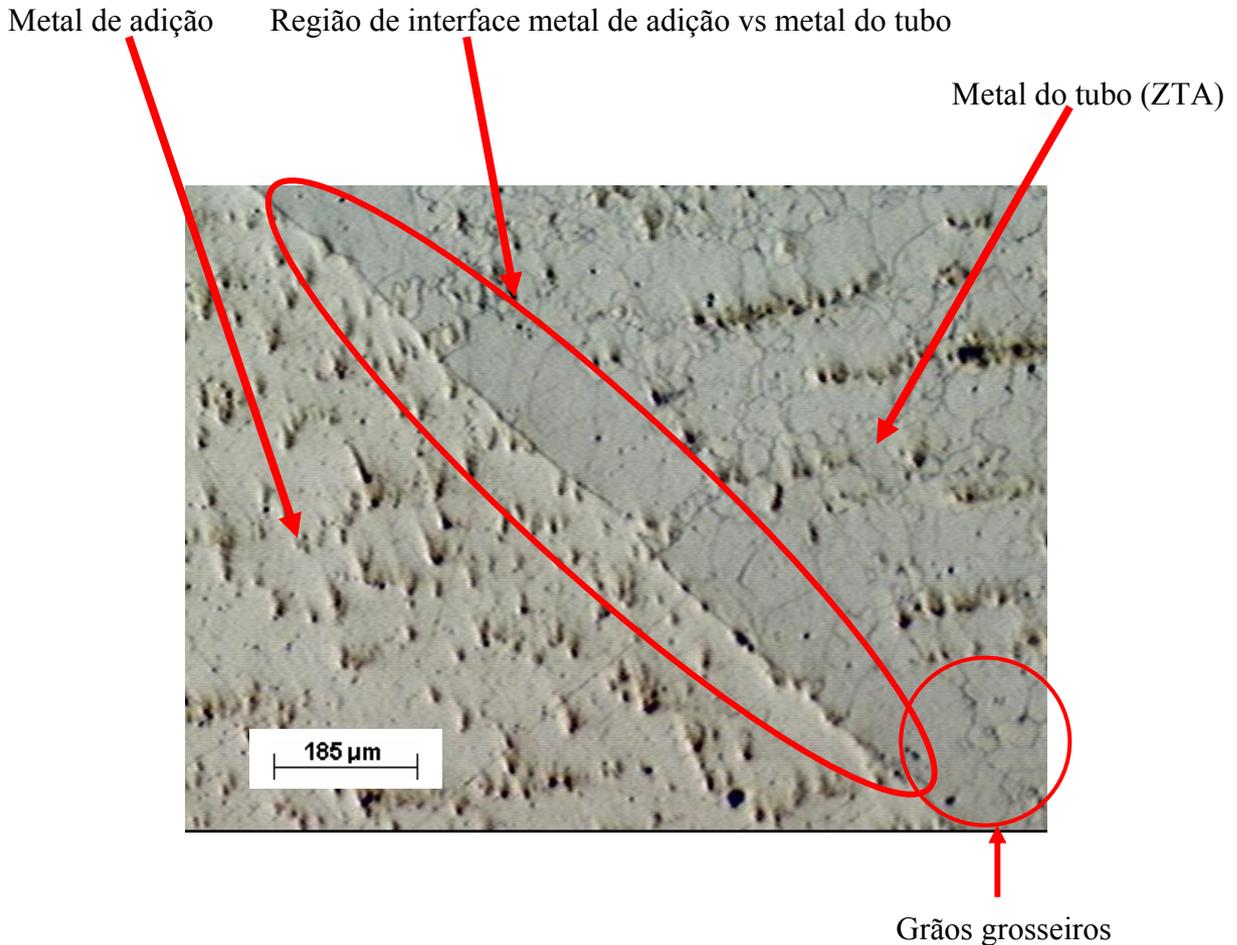
Pode-se verificar na Figura 5.8, o crescimento de grãos na região de interface do metal de adição versus metal do tubo, crescimento ocasionado pelo aporte térmico fornecido pelo procedimento de soldagem e que, do ponto de vista de fluência, tenderia a aumentar a resistência do tubo.

Figura 5.8 - Região de interface solda vs metal tubo novo, aumento de 100 X. Ataque 45g KOH em 60 ml de água.

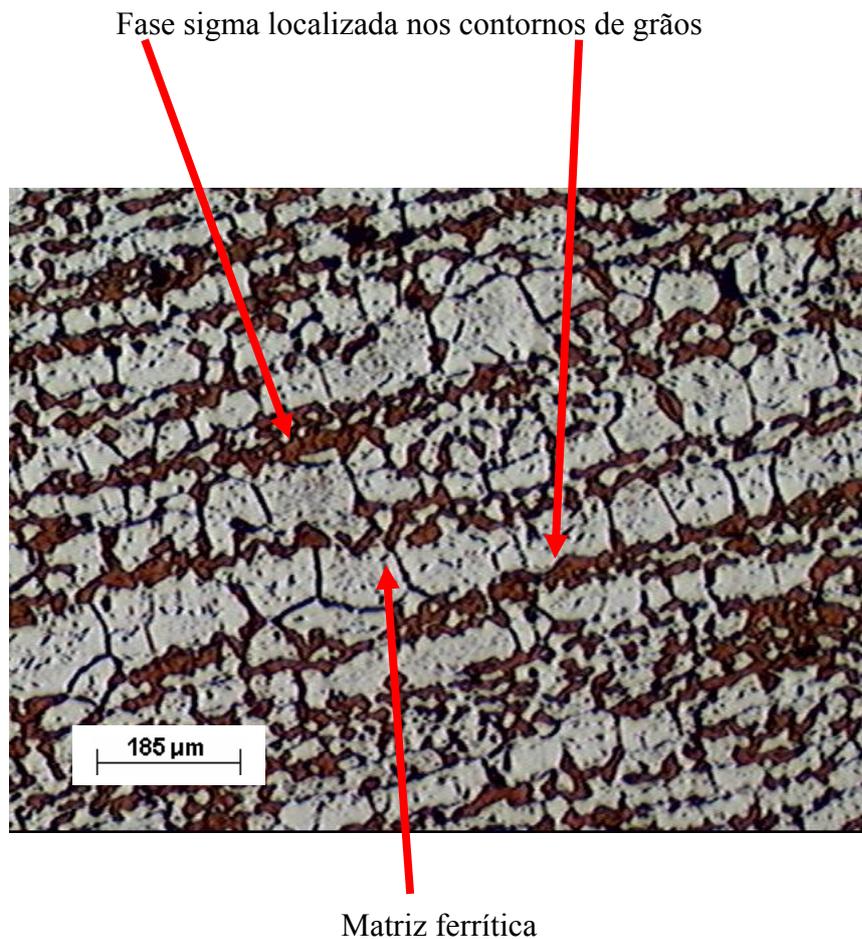
grãos, da mesma forma como é observado nos tubos usados em regiões afastadas de solda, da Figura 5.5. Porém, observa-se nas regiões que não sofreram aquecimento devido ao processo de soldagem, um menor nível de precipitações quando se compara com regiões próximas a soldas e zonas termicamente afetadas (ZTA), onde praticamente todo contorno de grão apresenta precipitação de fase sigma, ou, até mesmo, apresenta-se já corroída conforme pode ser observado na Figura 5.10.

Figura 5.9 - Tubo usado cortado a 5 m de altura, região próxima à solda (10 mm a partir da extremidade do cordão de solda), aumento 100 X. Ataque 45g KOH em 60 ml de água.

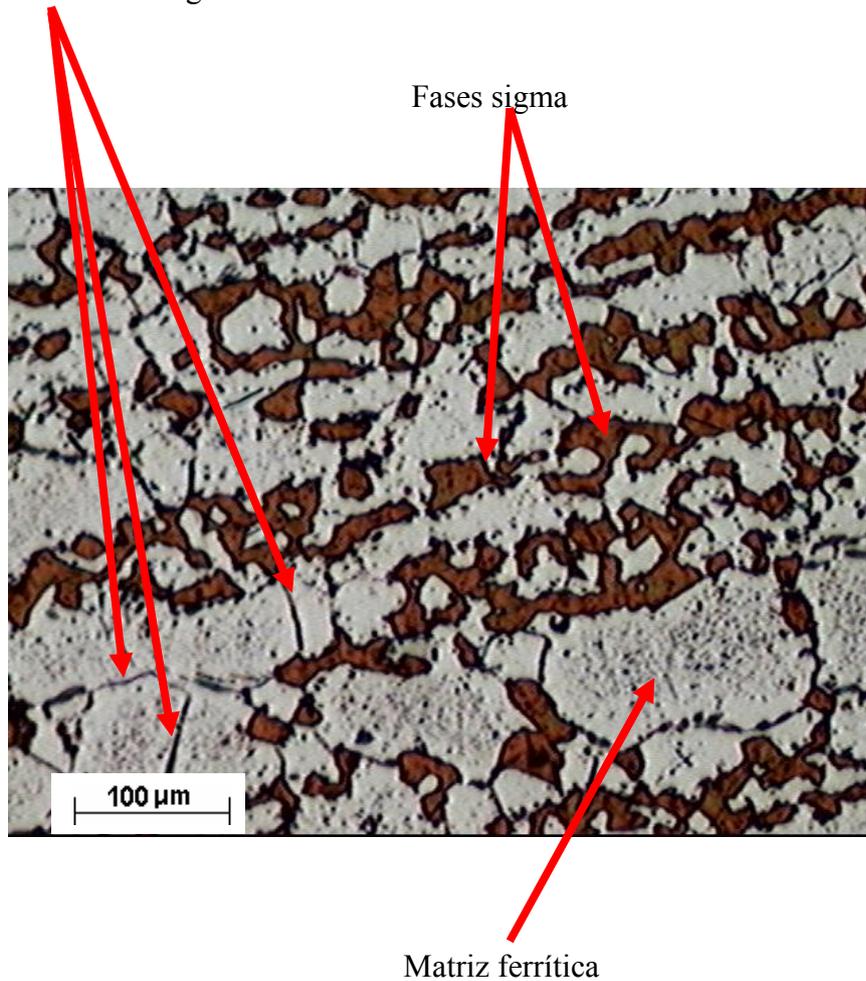
Corrosão nos contornos de grãos

Figura 5.10 - Tubo usado cortado a 5 m de altura, região próxima à solda (10 mm a partir da extremidade do cordão de solda), aumento de 200 X. Ataque 45g KOH em 60 ml de água.

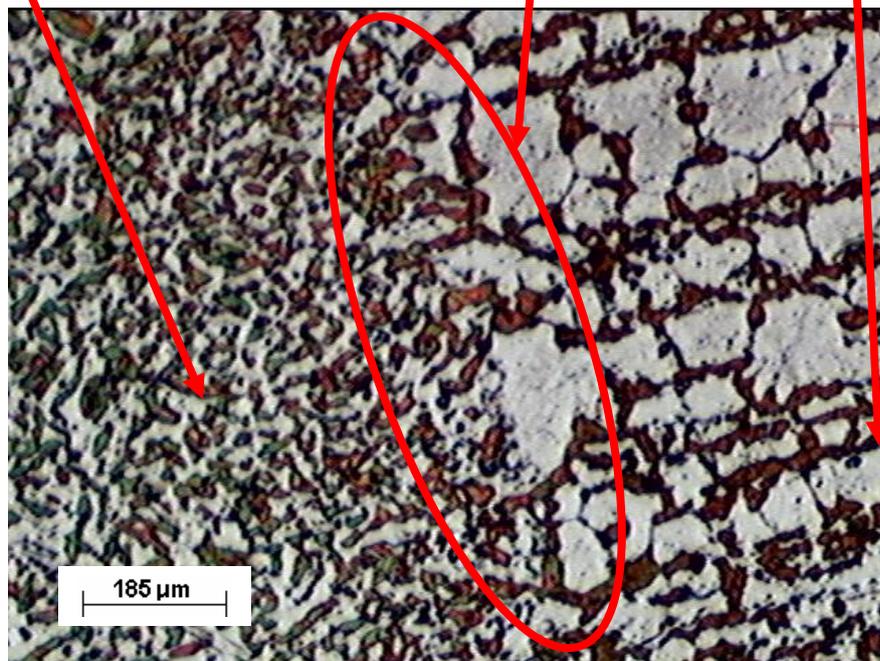
Figura 5.11 - Região de interface solda / metal tubo usado, amostra retirada a 5 m de altura, aumento de 100 X. Ataque 45g KOH em 60 ml de água.

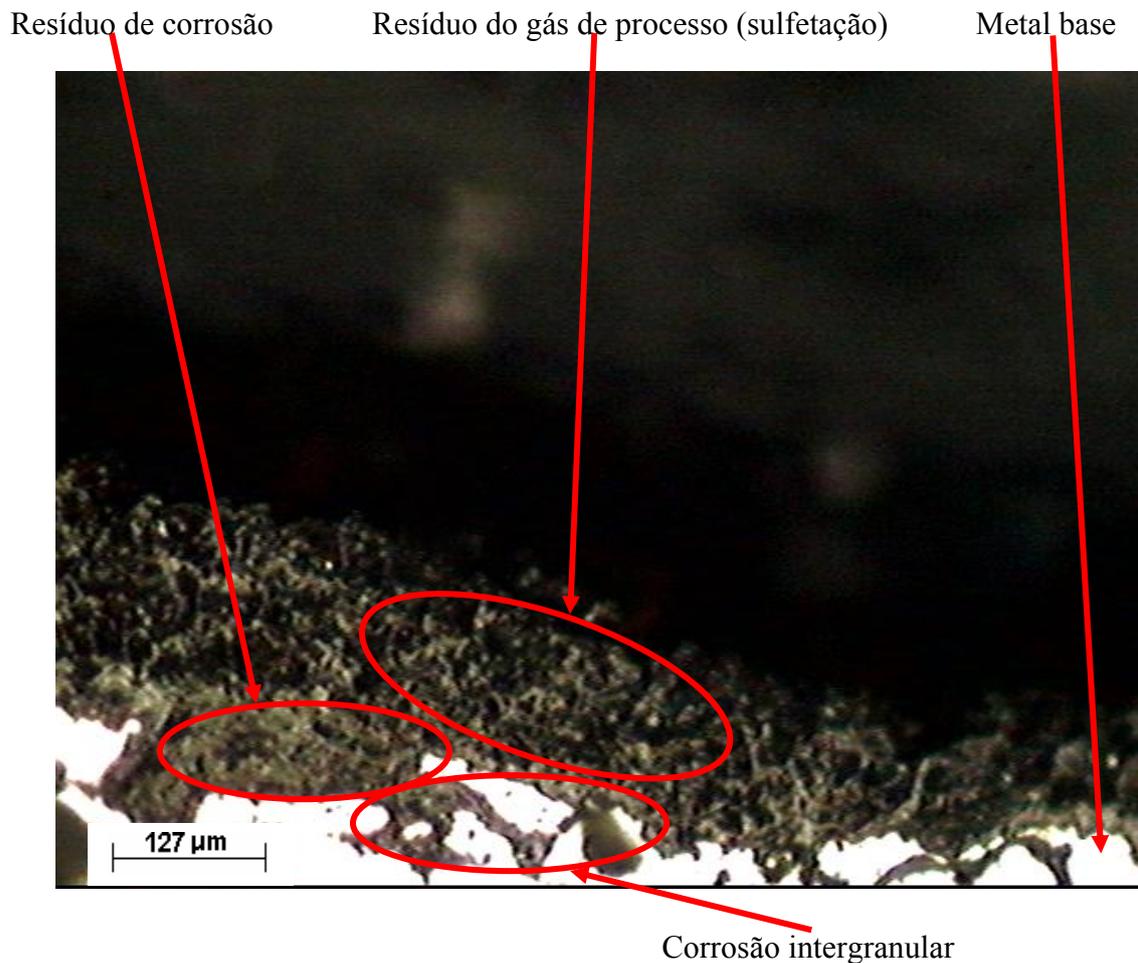
Figura 5.12 - Região interna do tubo usado, amostra retirada na altura de 10 metros, visualização de aproximadamente 0,1 mm de parede do tubo, aumento de 200 X. Ataque 45g KOH em 60 ml de água.

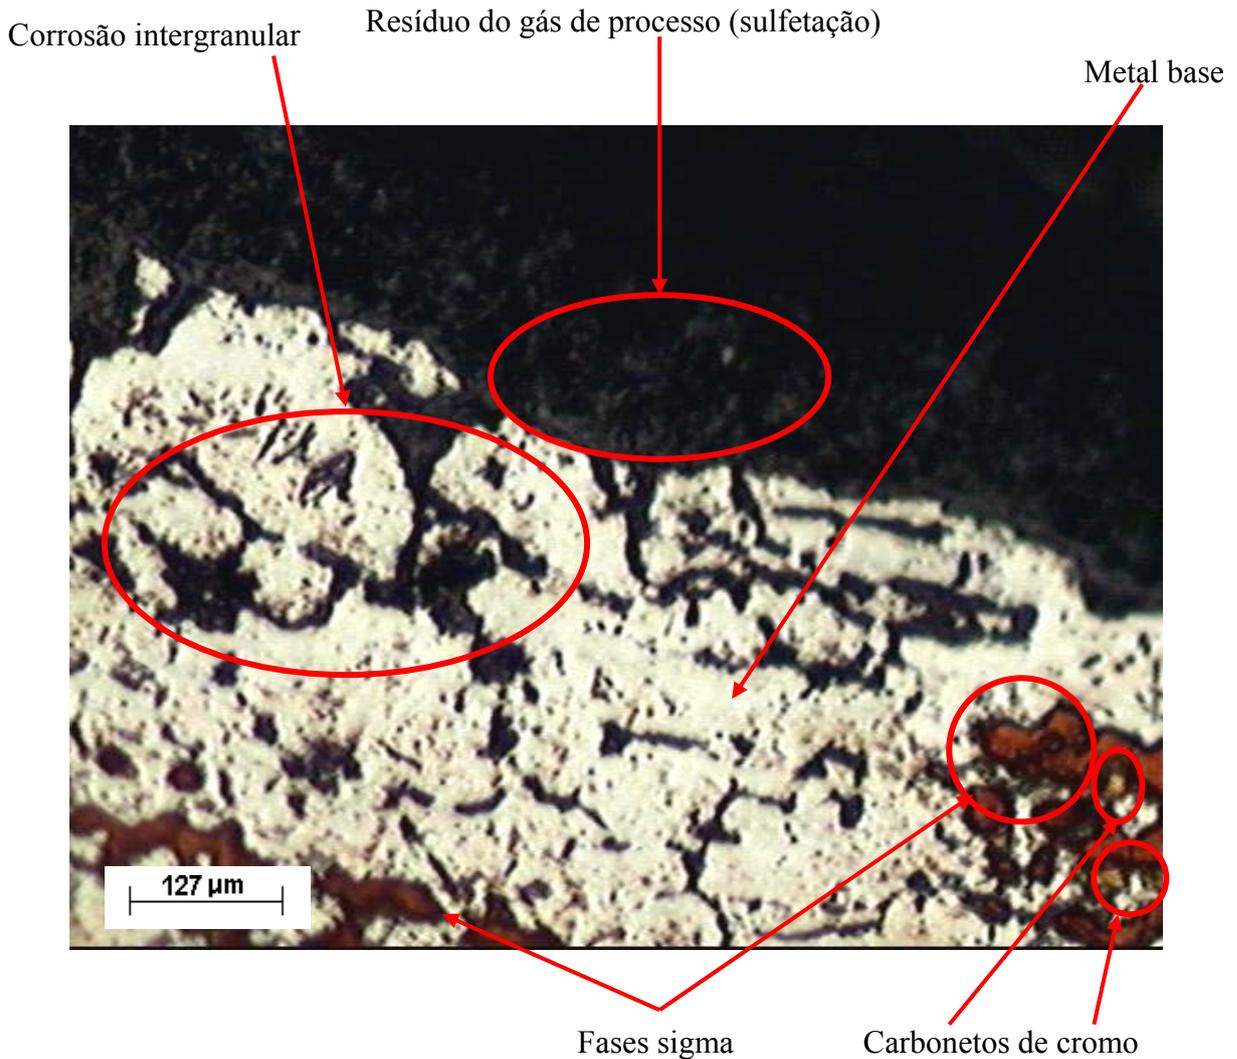
Pode ser verificado, também, que os contornos de grãos ainda não corroídos apresentam outras fases, como mostrado nas Figuras 5.13 e 5.14, onde aparecem pelo menos duas fases com colorações diferentes em relação à matriz ferrítica. Em função dos reagentes utilizados, as fases escuras foram identificadas como sendo fases Sigma e as fases mais claras como carboneto de cromo. Apesar da utilização dos reagentes para destacar a fase sigma e carbonetos, para auxiliar e confirmar a identificação das fases presentes foram também realizados outros ensaios, o MEV, o EDS e o ensaio de microdureza, conforme Tabela 5.6 e itens 5.1.2.

Figura 5.13 - Região interna do tubo usado, amostra retirada na altura de 10 metros, visualização de aproximadamente 0,5 mm de parede do tubo, aumento de 200 X. Ataque 45g KOH em 60 ml de água.

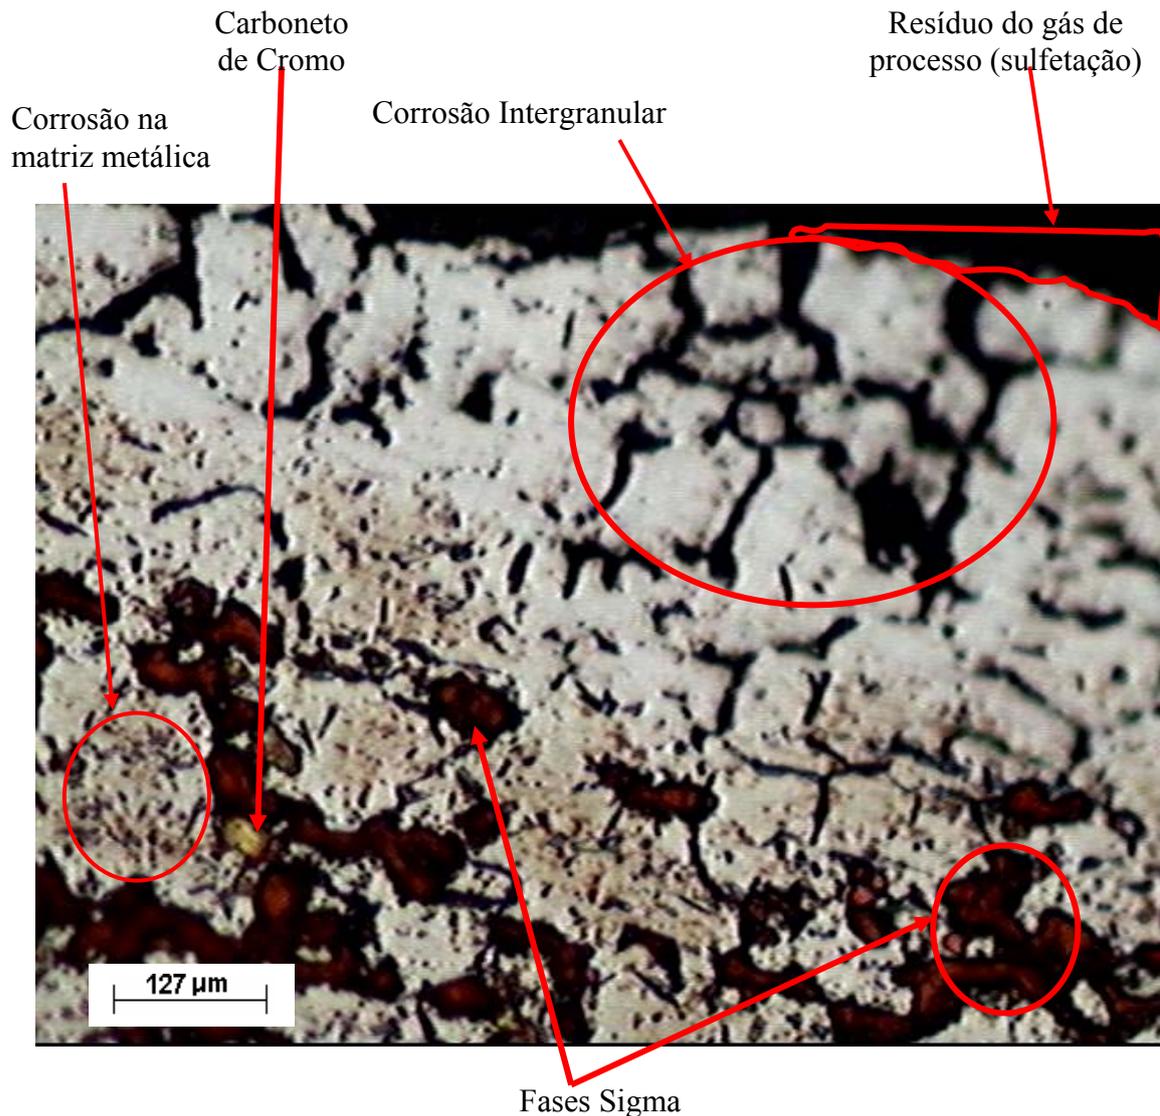
Ocorre corrosão preferencial das fases localizadas nos contornos de grãos com alto teor de cromo e menor teor de ferro, ao invés da corrosão da matriz metálica que apresenta maior teor de ferro e menor teor de cromo, em função do cromo ser mais reativo em relação ao ferro. A reatividade de um elemento químico está associada à sua maior ou menor facilidade em ganhar ou perder elétrons, assim, os elementos mais reativos serão tantos os metais que perdem elétrons com maior facilidade, quanto os ametais que ganham elétrons com maior facilidade, como é o caso do enxofre.

Figura 5.14 - Região interna do tubo usado, amostra retirada na altura de 10 metros, visualização de aproximadamente 1,0 mm de parede do tubo, aumento de 200 X. Ataque 45g KOH em 60 ml de água.

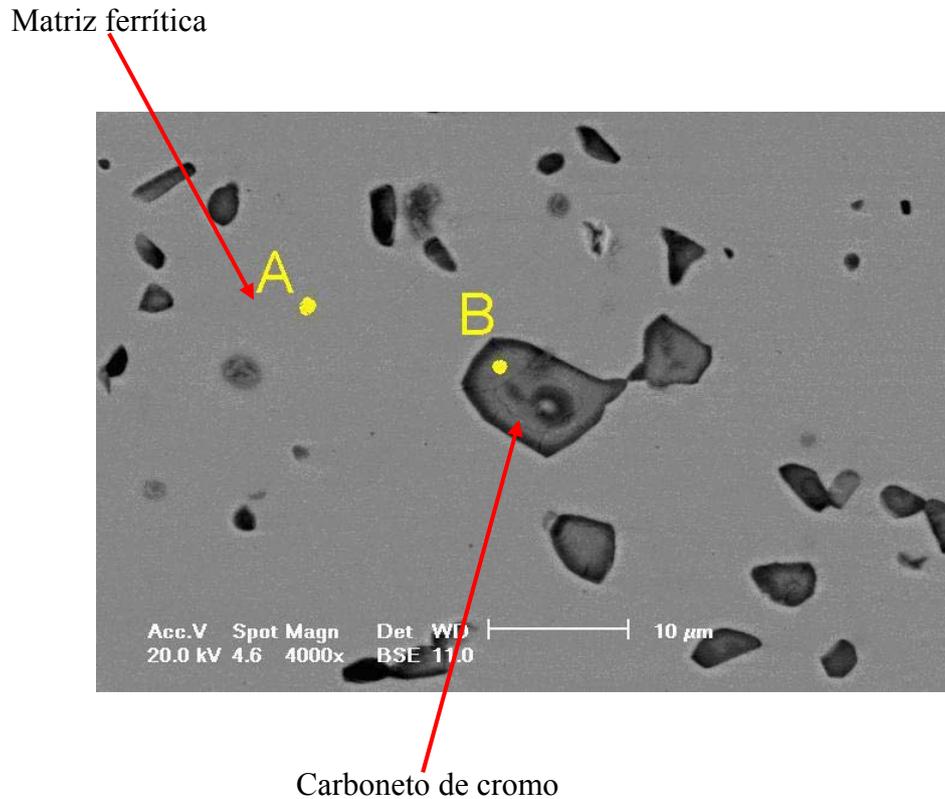
Figura 5.15 - Amostra retirada de um tubo usado, da face voltada para chama a 4 m de altura, aumento de 4.000 X. Ataque 45g KOH em 60 ml de água. BSE.

Semelhante ao verificado na Figura 5.15, a Figura 5.16 apresenta dois pontos, D e E, também analisados com o auxílio do EDS, conforme Tabela 5.1, que apresentam 20,0 % e 27,6 % de cromo respectivamente, sendo possível observar que, novamente, se encontrou diferença entre os percentuais de cromo nos dois pontos. Comparando-se ainda com o percentual de cromo constante na Tabela 4.1, na análise do material base, verifica-se uma redução no teor de cromo nos pontos A e D, e aumento nos pontos B e E.

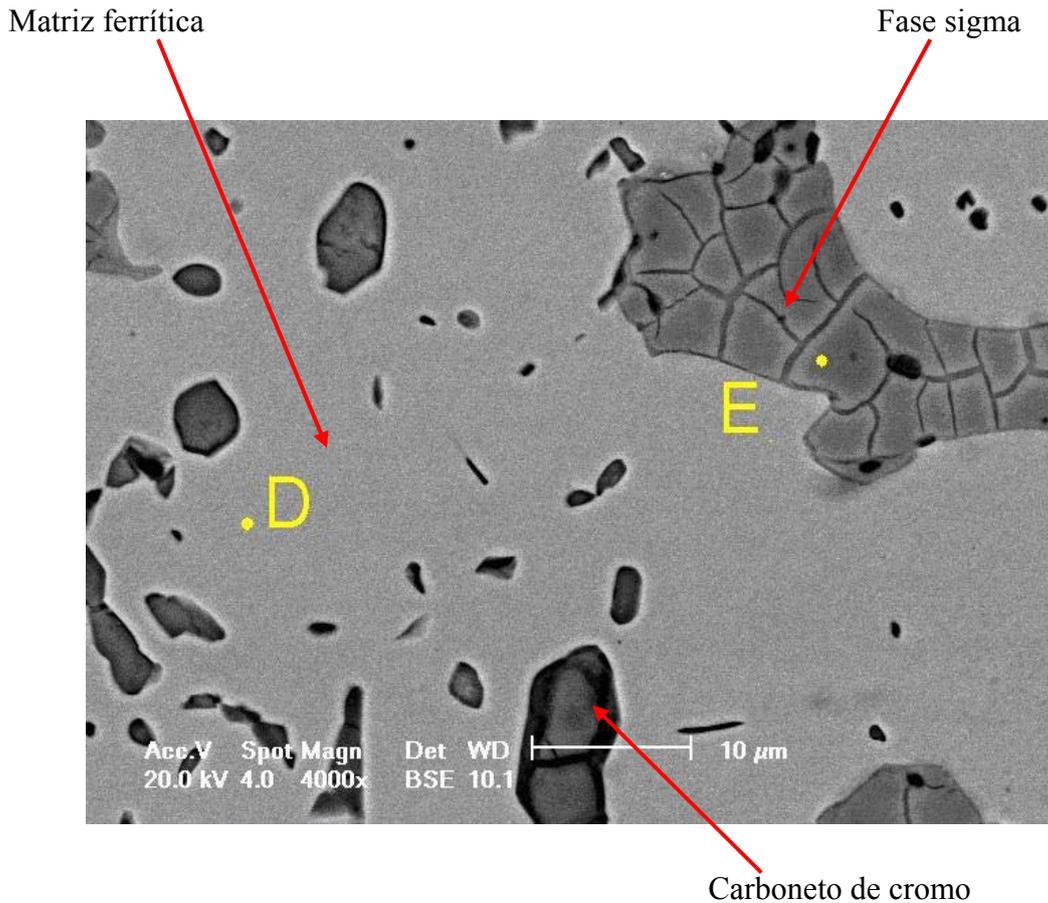
Figura 5.16 - Amostra retirada de um tubo usado, da face voltada para chama e próximo a ZTA a 10 m de altura, aumento de 4000 X. Ataque 45g KOH em 60 ml de água. Ataque 45g KOH em 60 ml de água. BSE.

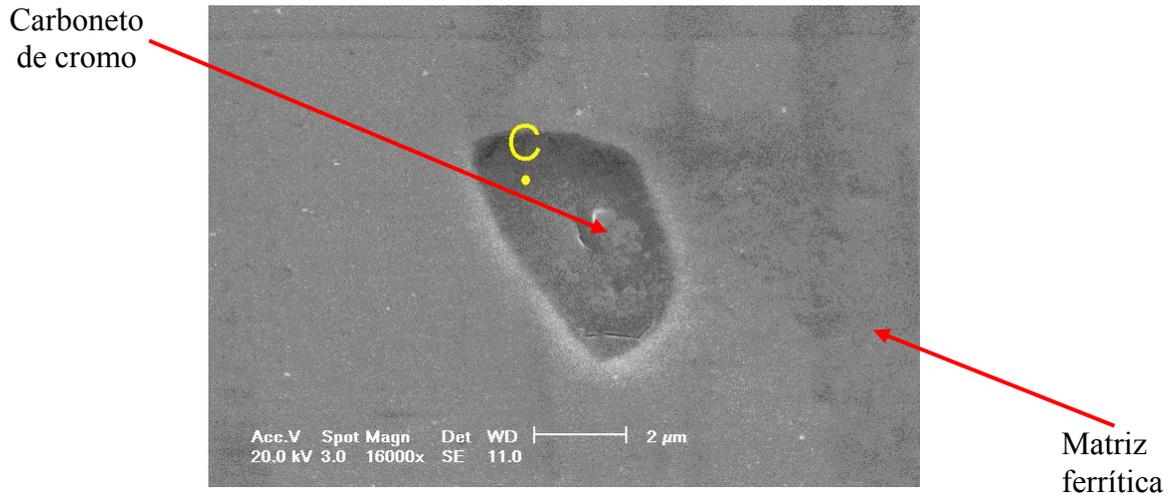
Figura 5.17 - Amostra retirada de um tubo usado a 10 m de altura na face voltada para a chama, aumento de 16.000 X. Ataque 45g KOH em 60 ml de água. SE.

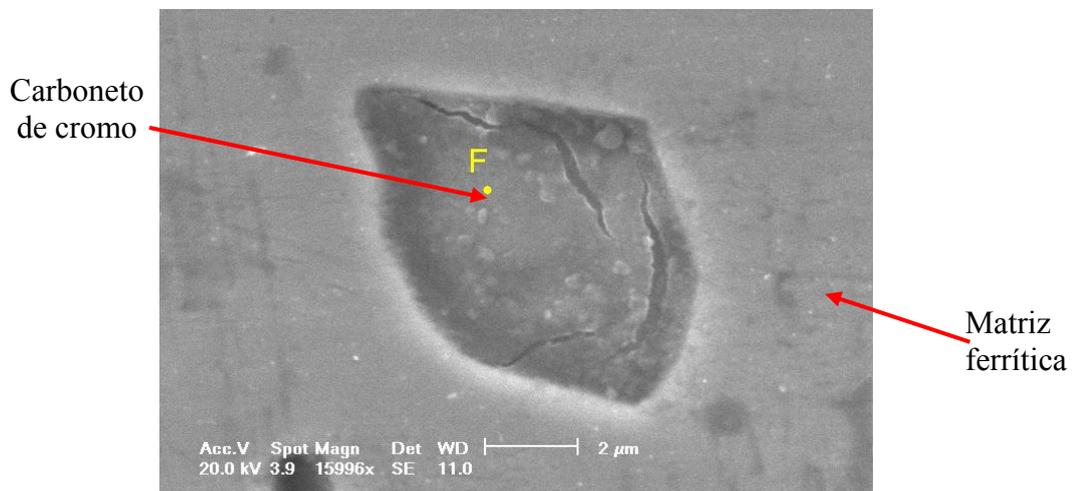
Figura 5.18 - Amostra retirada de um tubo usado a 4 metros de altura na face voltada para a chama, aumento de 16.000 X. Ataque 45g KOH em 60 ml de água. SE.

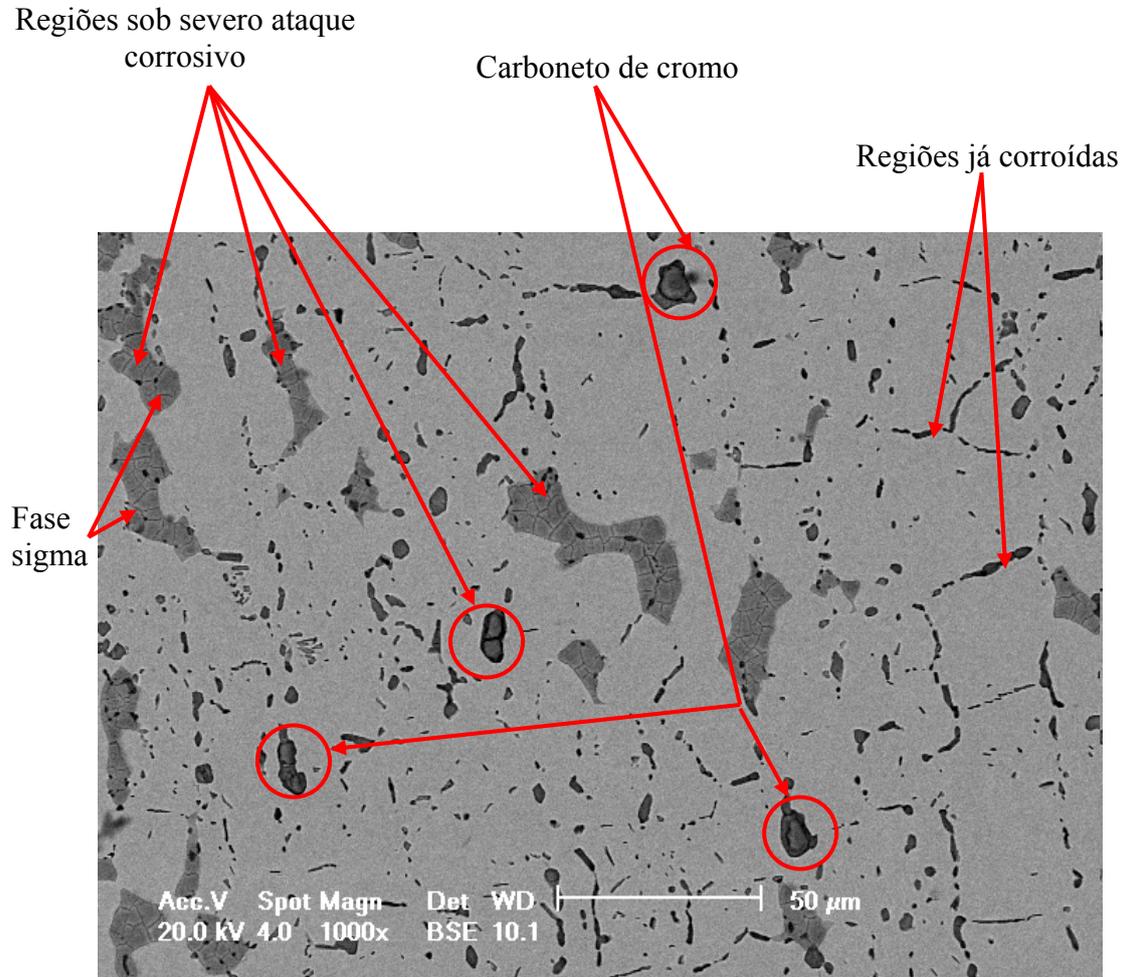
Figura 5.19 - Amostra retirada de um tubo usado a 10 m de altura na face voltada para chama, aumento de 1.000 X. Ataque 45g KOH em 60 ml de água. BSE.

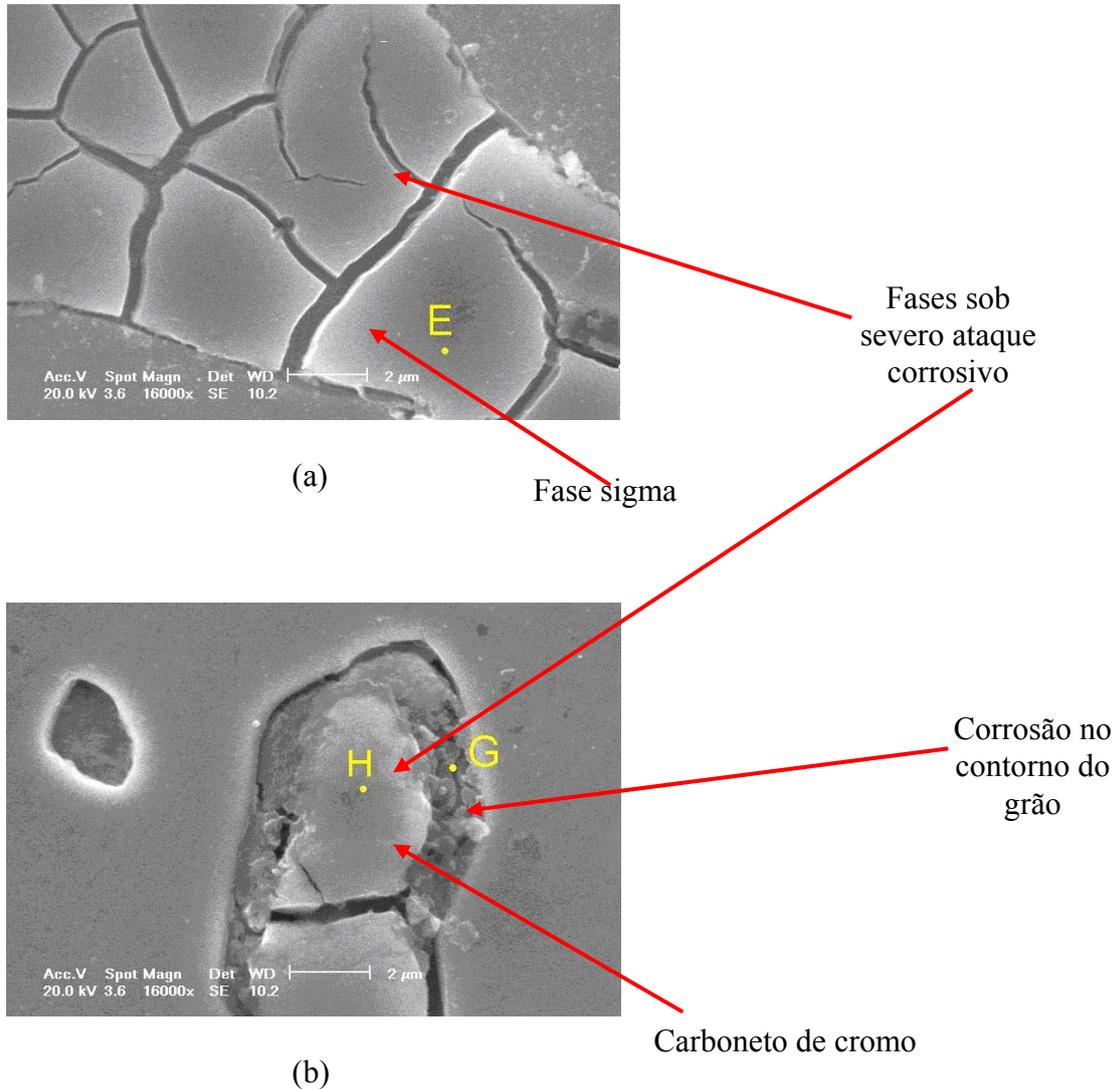
Figuras 5.20 - Amostras retiradas de um tubo usado a 10 m, na face voltada para chama, aumento de 16.000 X. Ataque 45g KOH em 60 ml de água. SE.

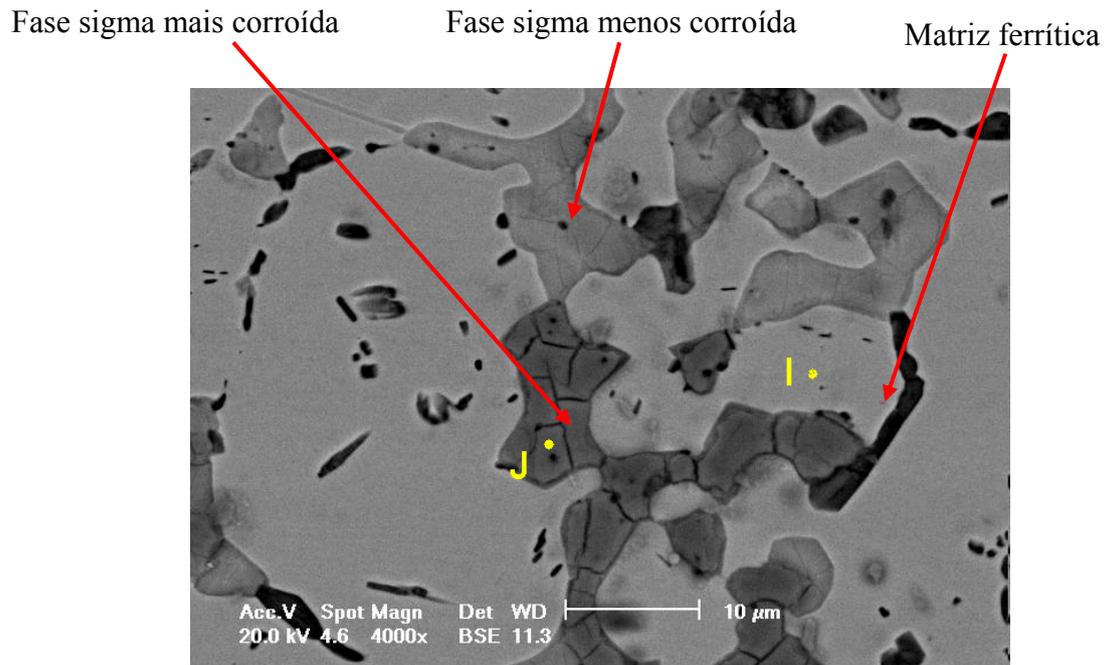
Figuras 5.21 - Amostras retiradas de um tubo usado a 4 m, na face voltada para chama, aumento de 4.000 X. Ataque 45g KOH em 60 ml de água. BSE.

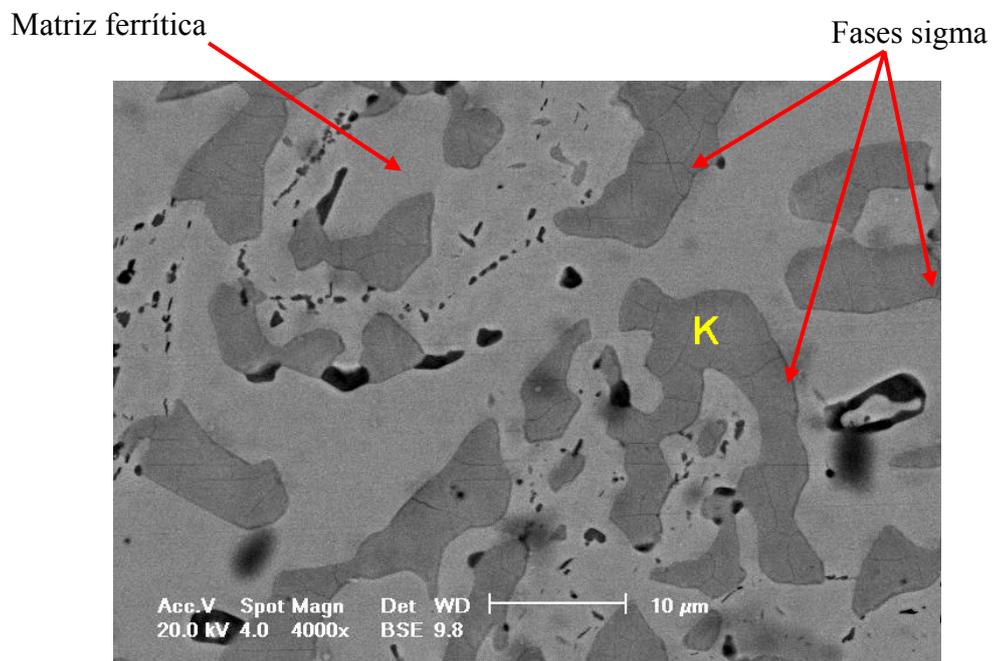
Figuras 5.22 - Amostras retiradas de um tubo usado a 3 m, na face voltada para chama, aumento de 4.000 X. Ataque 45g KOH em 60 ml de água. BSE.
