## MOTIVAÇÃO

Investigar os motivos pelos quais parte das garrafas térmicas produzidas pela empresa Termolar S.A. não mantém a temperatura da forma esperada após certo tempo de uso.

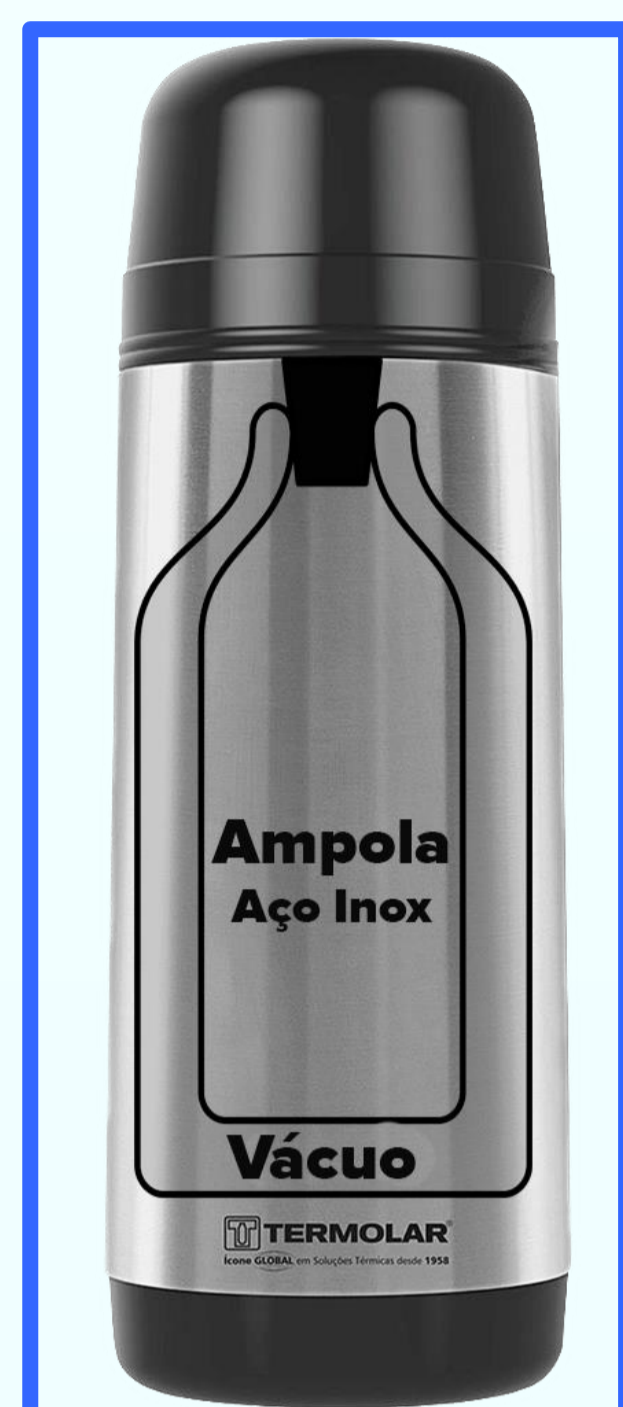
Fig. 1: Representação esquemática referente à montagem das garrafas térmicas estudadas. A partir da ampola interna, fabricada em Aço Inox ABNT304, foram produzidos os corpos de prova.

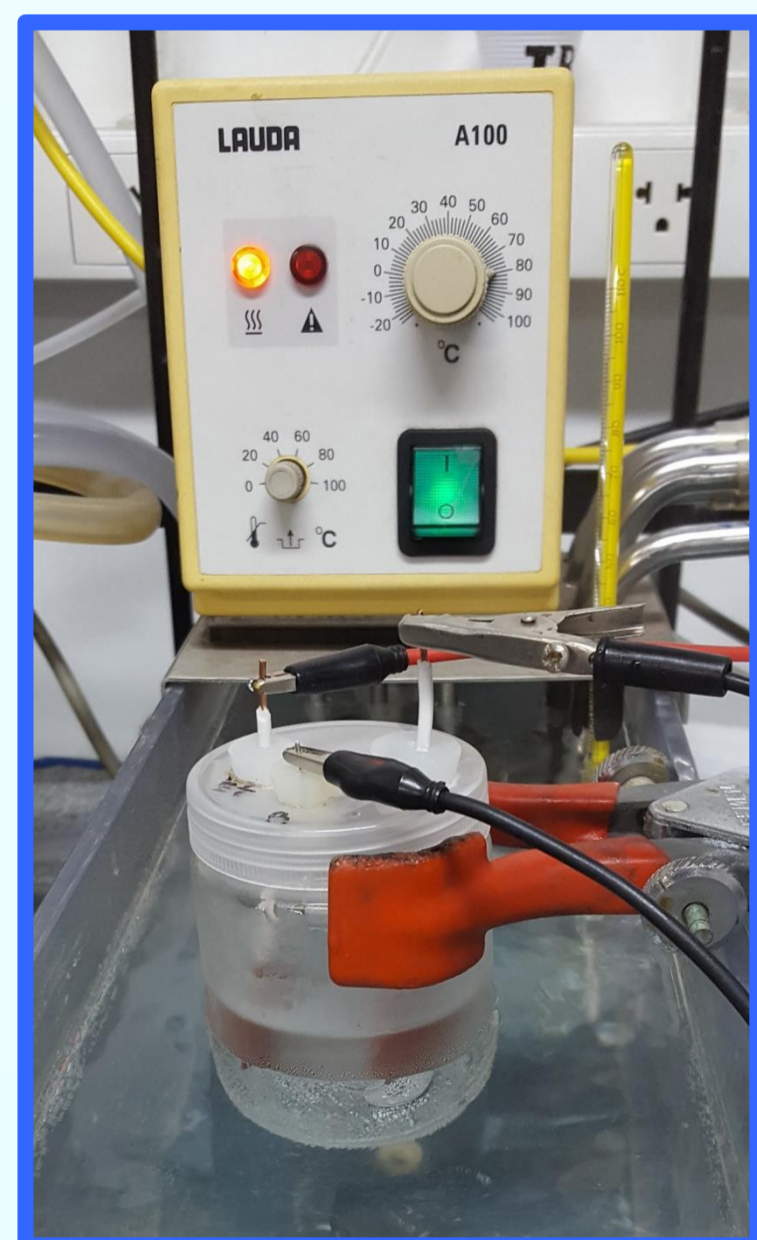
Fig. 2: Célula eletroquímica utilizada no estudo em banho termostático para ajuste da temperatura do sistema.

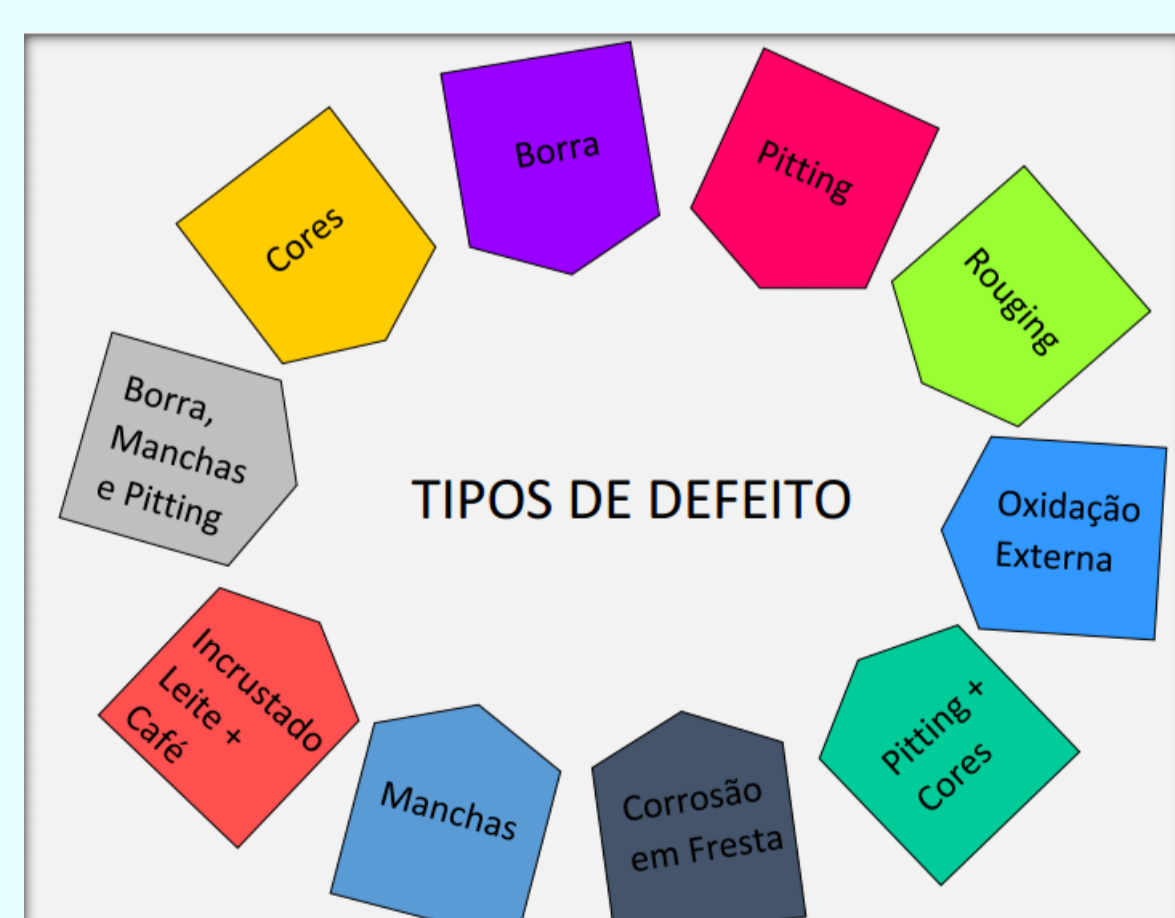
Fig. 3: Classificação dos tipos de defeito encontrados nas garrafas utilizadas no estudo.

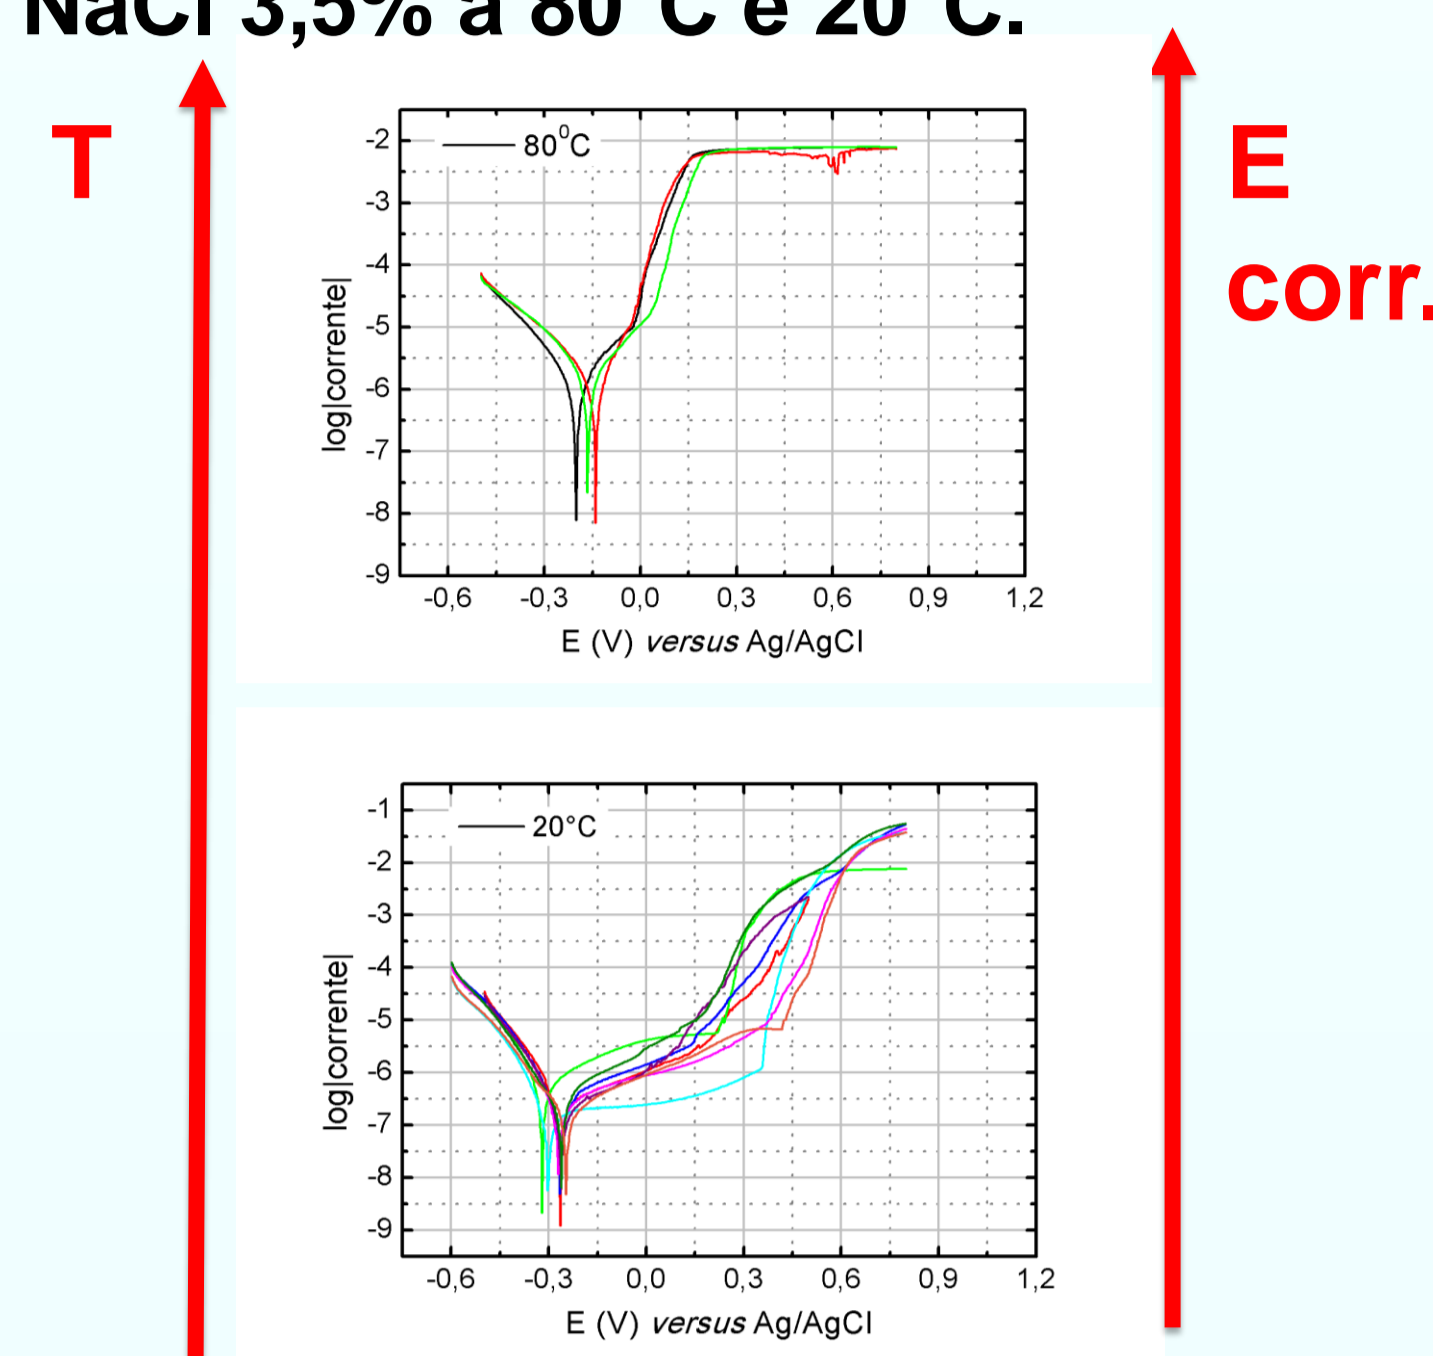
Curvas de polarização obtidas em NaCl 3,5% a 80°C e 20°C.

**Eletrodo de trabalho:** aço utilizado na fabricação das ampolas;  
**Contra-eletrodo:** eletrodo de mesma composição que o eletrodo de trabalho;  
**Eletrodo de referência:** Ag/AgCl

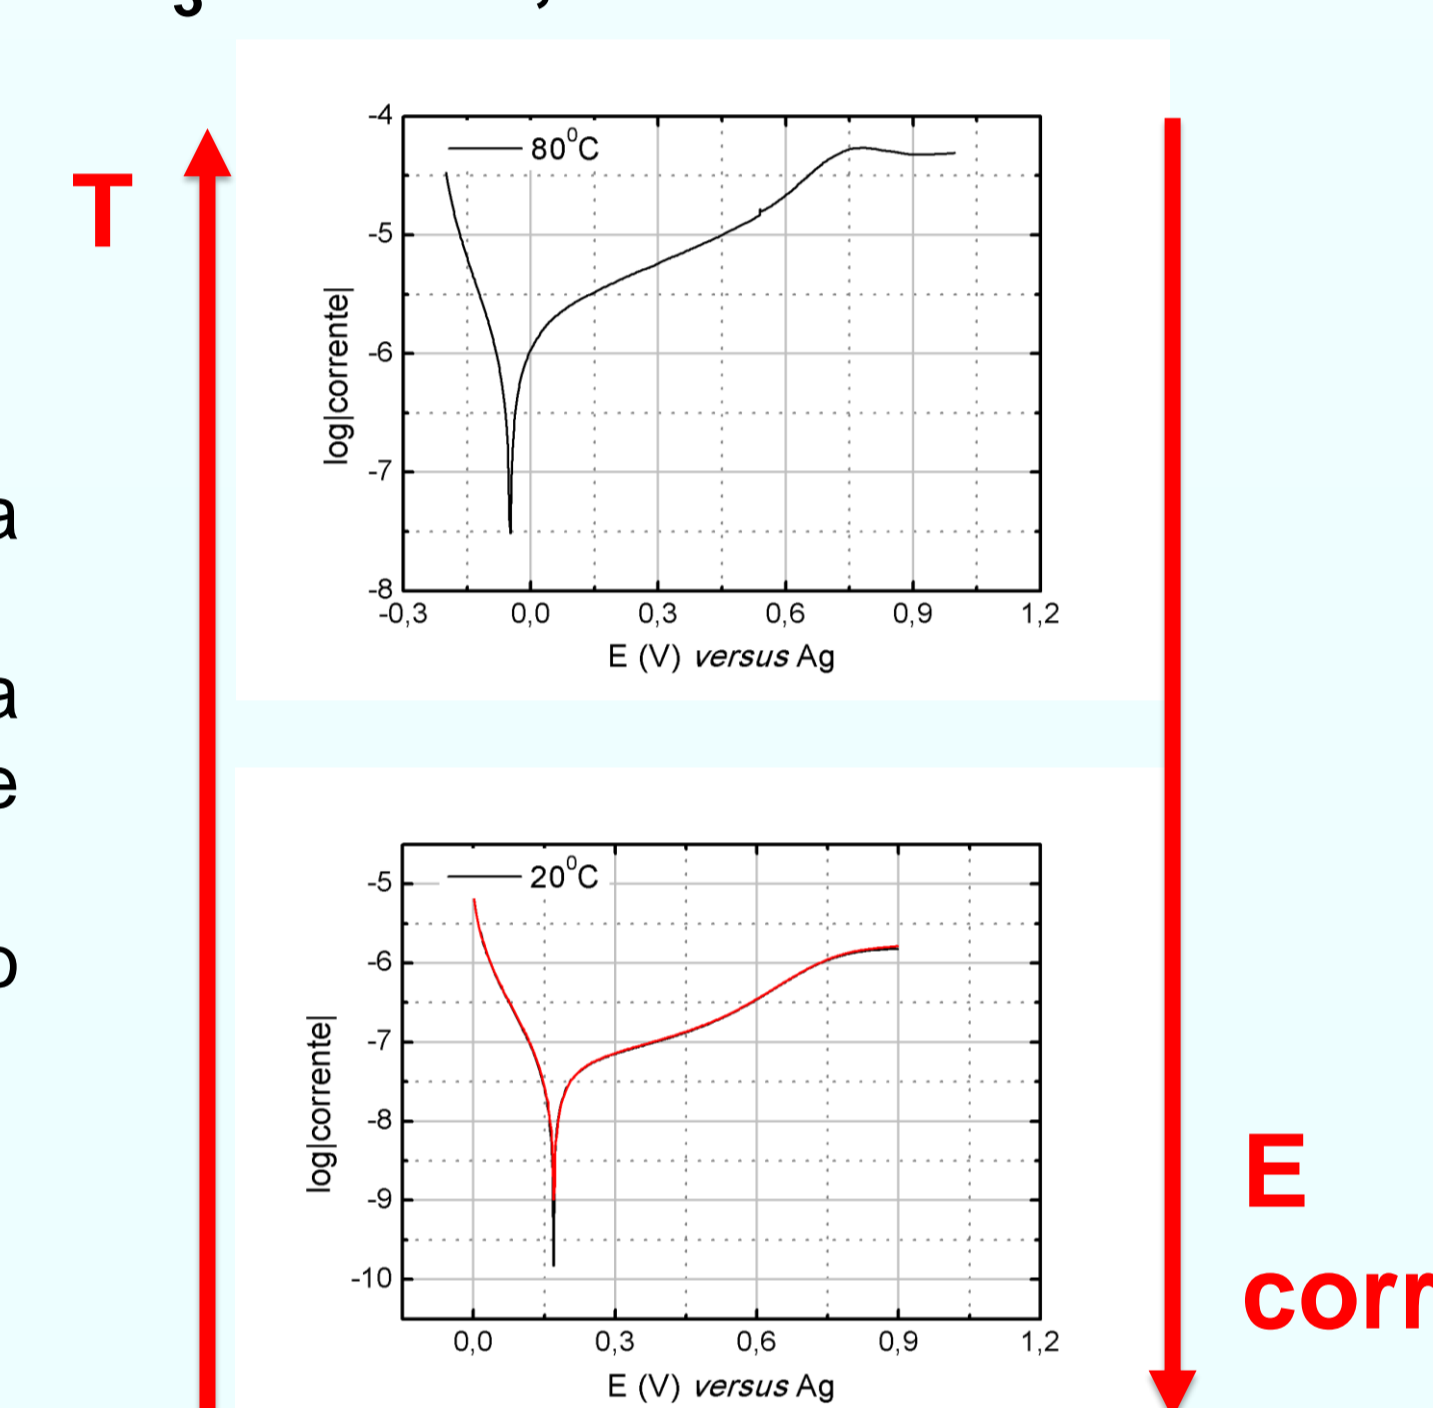
Curvas de polarização obtidas em CH<sub>3</sub>COOH 0,1M a 80°C e 20°C.

**Eletrodo de trabalho:** aço utilizado na fabricação das ampolas;  
**Contra-eletrodo:** eletrodo de mesma composição que o eletrodo de trabalho;  
**Eletrodo de pseudo-referência:** Fio de Ag

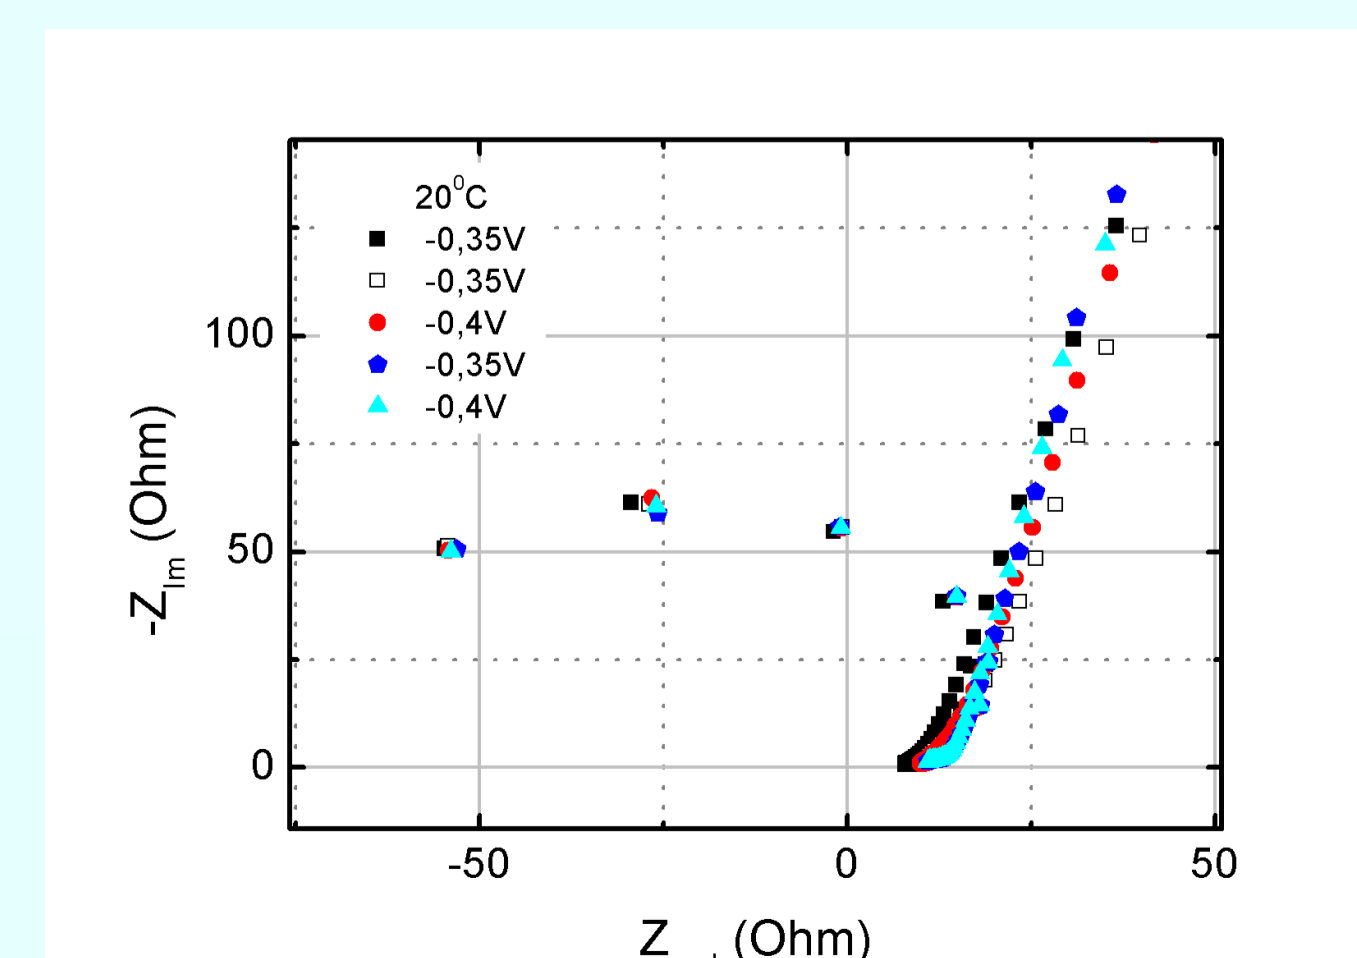
Diagramas de Impedância obtidos em meio de cloreto de sódio 3,5 % a 20°C em torno do potencial de corrosão.
