**CONTRIBUIÇÃO AO ESTUDO DE SISTEMAS DE INSPEÇÃO
E CONSERVAÇÃO PREDIAL: LEVANTAMENTO DE BOAS
PRÁTICAS E IDENTIFICAÇÃO DE PADRÕES DE
DETERIORAÇÃO COM BASE NA ANÁLISE DE DADOS DE
LAUDOS DE INSPEÇÃO**

Porto Alegre
2017

Tese apresentada ao Programa de Pós-Graduação em
Engenharia Civil da Universidade Federal do Rio Grande do
Sul, como requisito parcial à obtenção do título de Doutora
em Engenharia.

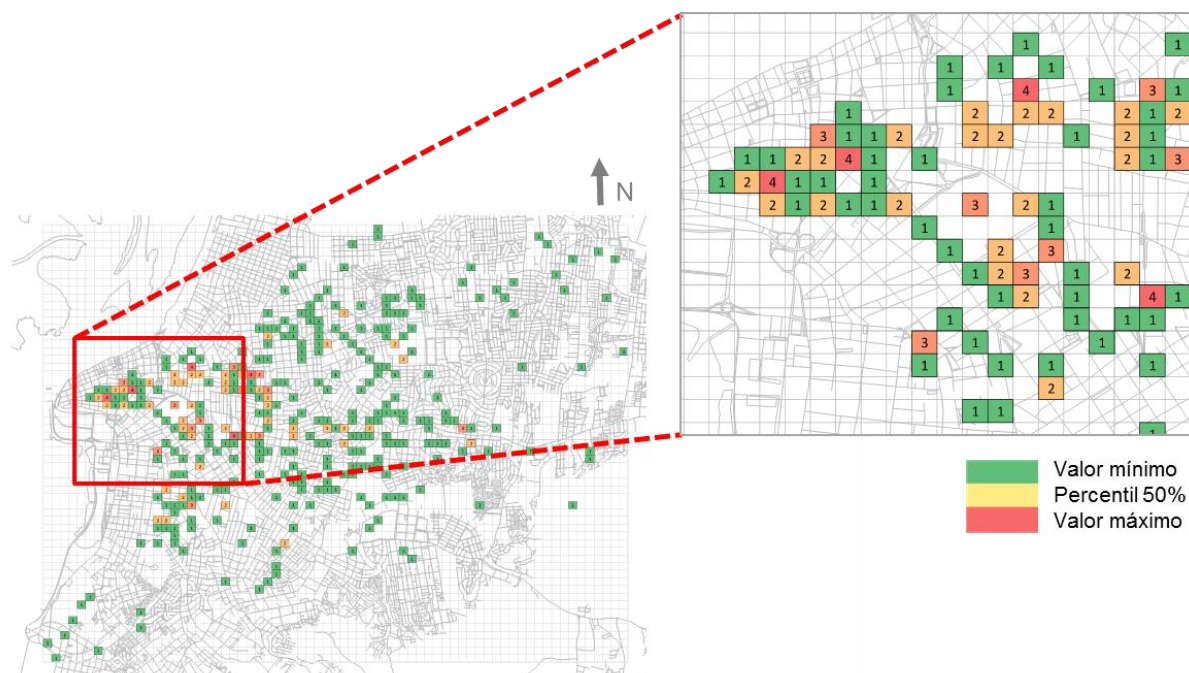
A legenda das cores destaca as quadrículas conforme a concentração de laudos observados. Diferentes mapas de distribuição espacial podem ser elaborados filtrando as características observadas nos laudos. Desta forma podem ser investigados características, ou problemas, que possam estar relacionadas à localização das edificações.

Figura 23 – Detalhe da análise espacial realizada a partir de planilha eletrônica – município de Porto Alegre.

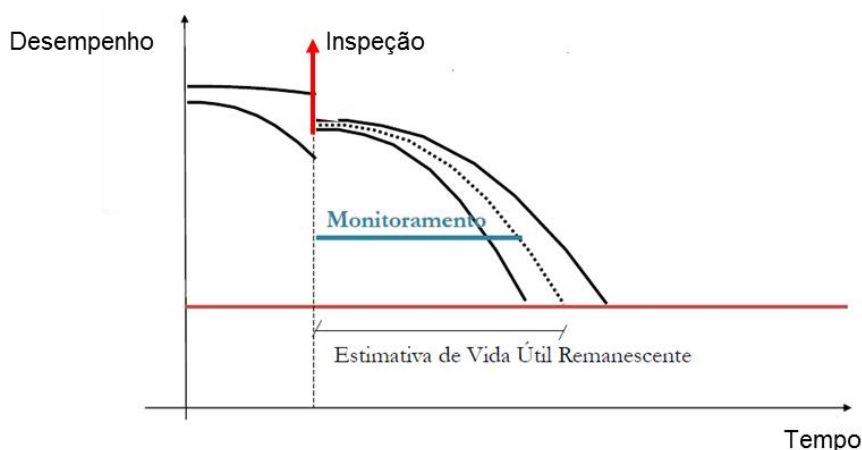
De acordo com Silva Filho (2013) a inspeção predial possui distintas funções e propósitos, entre eles: o de identificar problemas; o de acompanhar a evolução de manifestações patológicas; o de prevenir falhas e acidentes; o de preservar o patrimônio em seu valor físico, entre outras. Por outro lado, a inspeção é essencial para o monitoramento das condições de conservação e na constatação do desempenho de edificações em um determinado momento, além de participar no acompanhamento da vida útil, como ilustra a Figura 25.

Figura 25 – Comportamento do desempenho das edificações ao longo do tempo.
(Fonte: Baseada em SILVA FILHO, 2013).

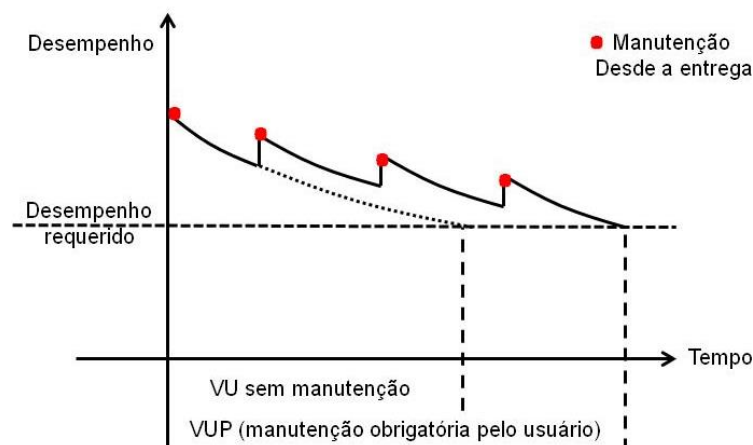
Do mesmo modo, esta atividade pode ser vista, durante a vida útil da edificação, como uma intervenção que através de serviços de manutenção visa aumentar o desempenho desta ao longo do tempo (Figura 26).

Figura 26 – Comportamento do desempenho das edificações quando atividades de manutenção são realizadas ao longo do tempo.

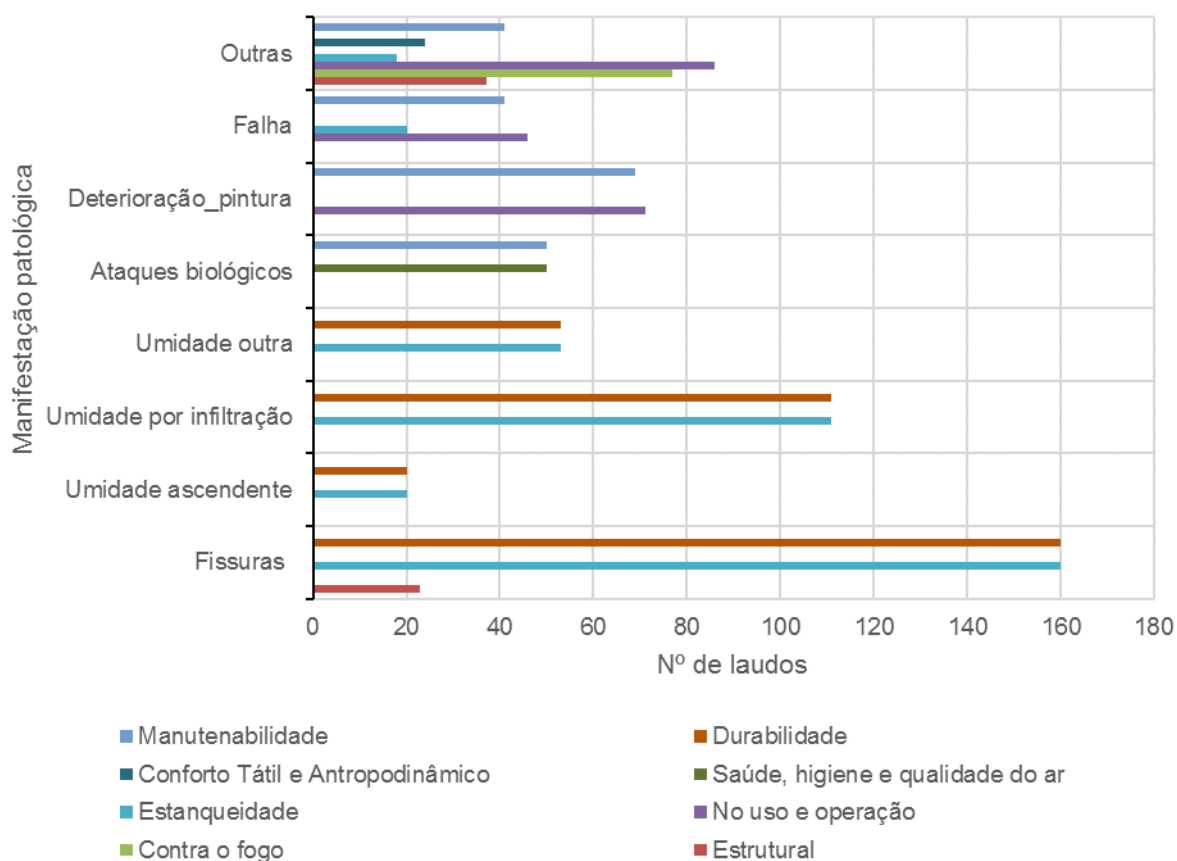
Figura 47 – Ocorrência de manifestações patológicas nos SVVIE e os requisitos que estas afetam.

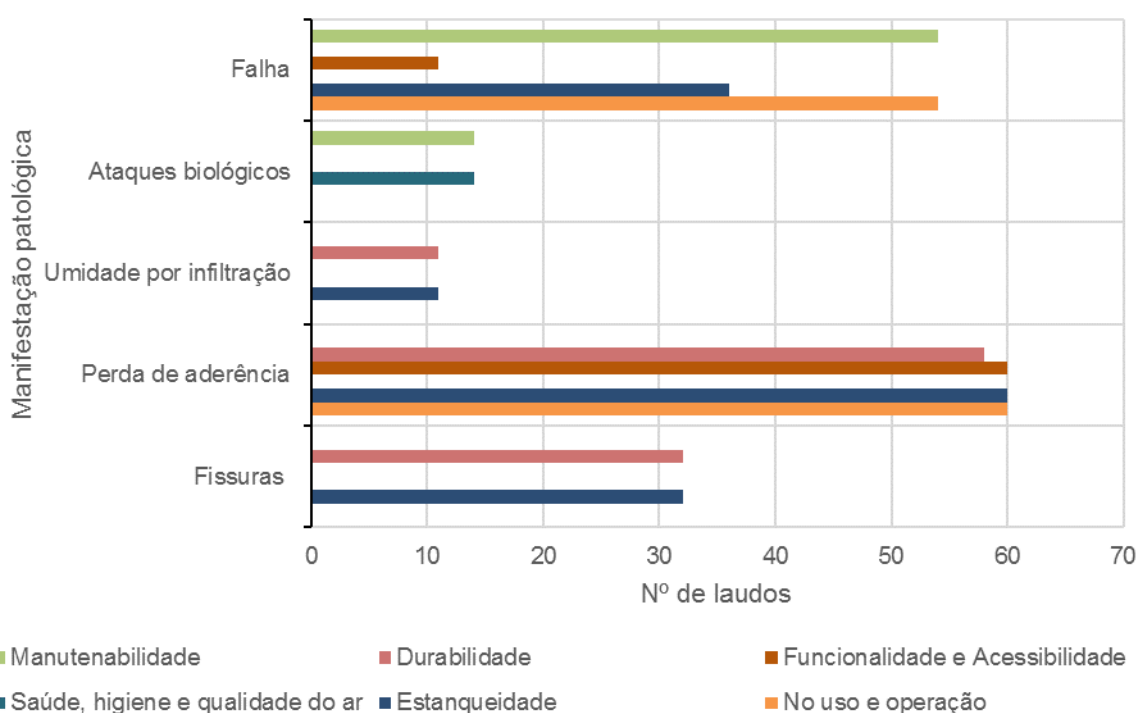
Figura 52 – Ocorrência de manifestações patológicas em Revestimentos e os requisitos que estas afetam.

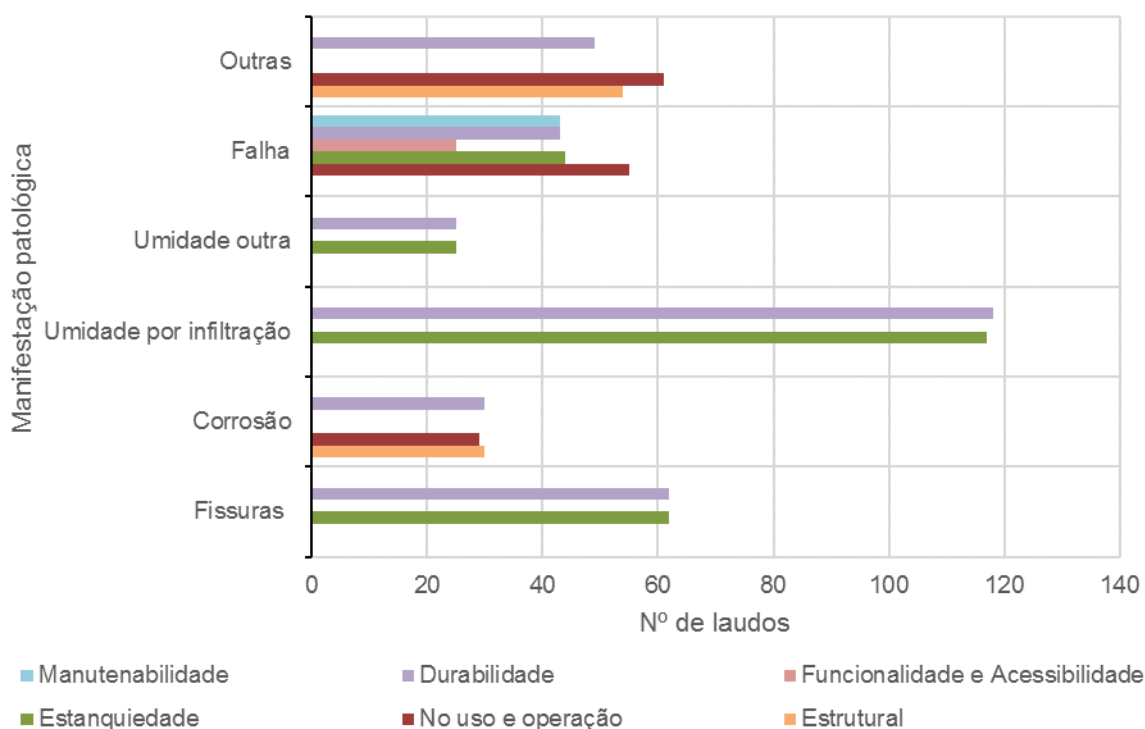
Figura 53 – Ocorrência de manifestações patológicas em Estrutura e os requisitos que estas afetam.

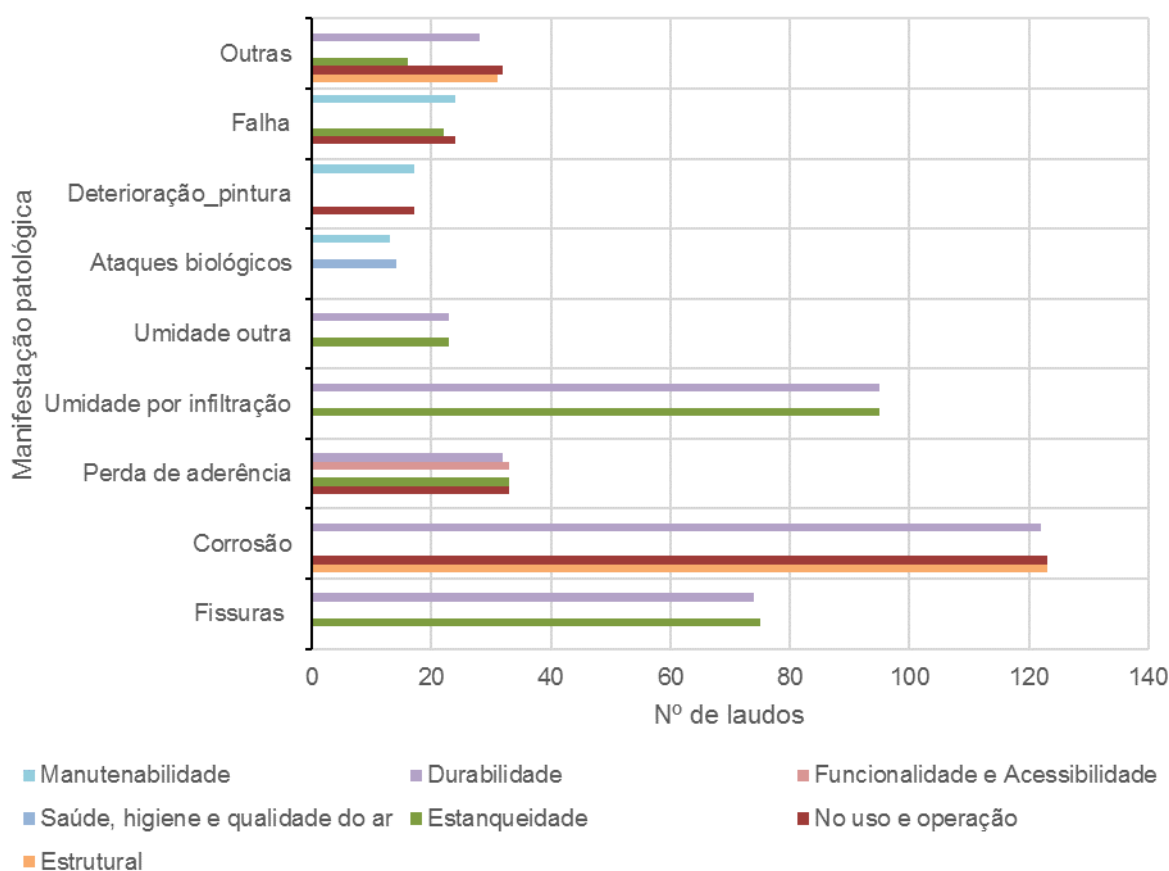
Figura 54 – Ocorrência de manifestações patológicas em Estrutura e os requisitos que estas afetam.
