**UNIVERSIDADE FEDERAL DO RIO GRANDE DO SUL
ESCOLA DE ENGENHARIA
DEPARTAMENTO DE ENGENHARIA CIVIL**

**AVALIAÇÃO EXPERIMENTAL DOS EFEITOS
COMBINADOS DE CORROSÃO E FADIGA EM VIGAS DE
CONCRETO ARMADO**

Projeto de Pesquisa do Trabalho de Diplomação a ser apresentado
ao Departamento de Engenharia Civil da Escola de Engenharia da
Universidade Federal do Rio Grande do Sul, como parte dos
requisitos para obtenção do título de Engenheiro Civil

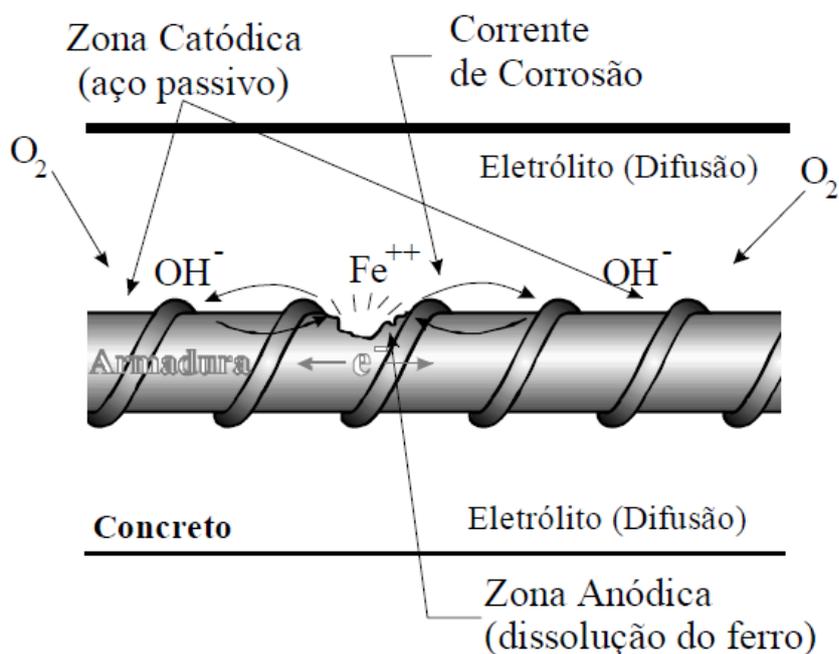
Figura 5 - Formação das zonas catódicas e anódicas

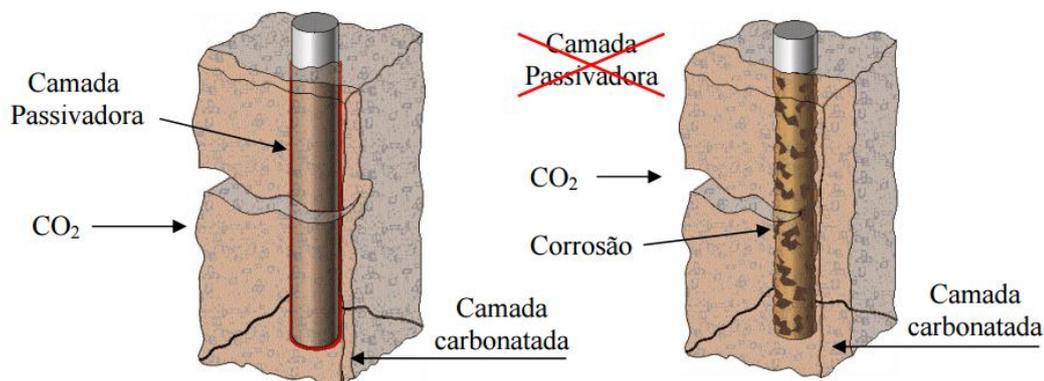
Figura 6 - Representação do avanço da frente de carbonatação

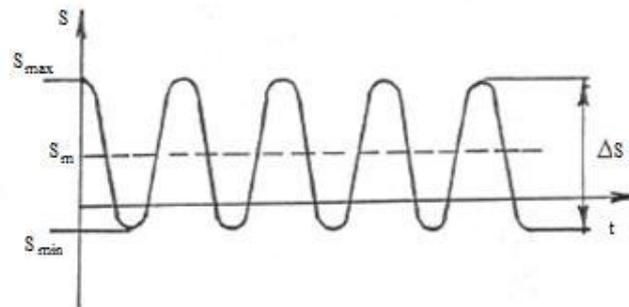
Figura 7 - Variação cíclica de tensões com amplitude constante

Baseando-se nessa variação de tensão, a curva S-N fornece o número máximo de ciclos que a peça é capaz de suportar quando submetida a uma tensão compressiva, trativa ou cisalhante (GURNEY, 1976).

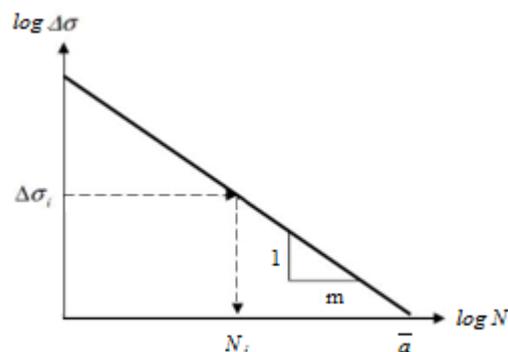
Figura 8 - Curva S-N

Matematicamente, a curva é representada através da seguinte expressão (5.1):

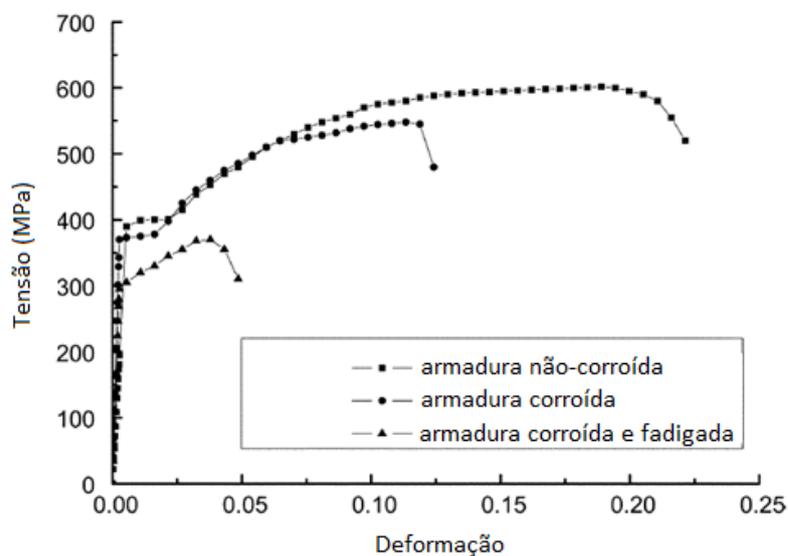
Figura 9 - Curvas Tensão-Deformação de diferentes tipos de corpos-de-prova

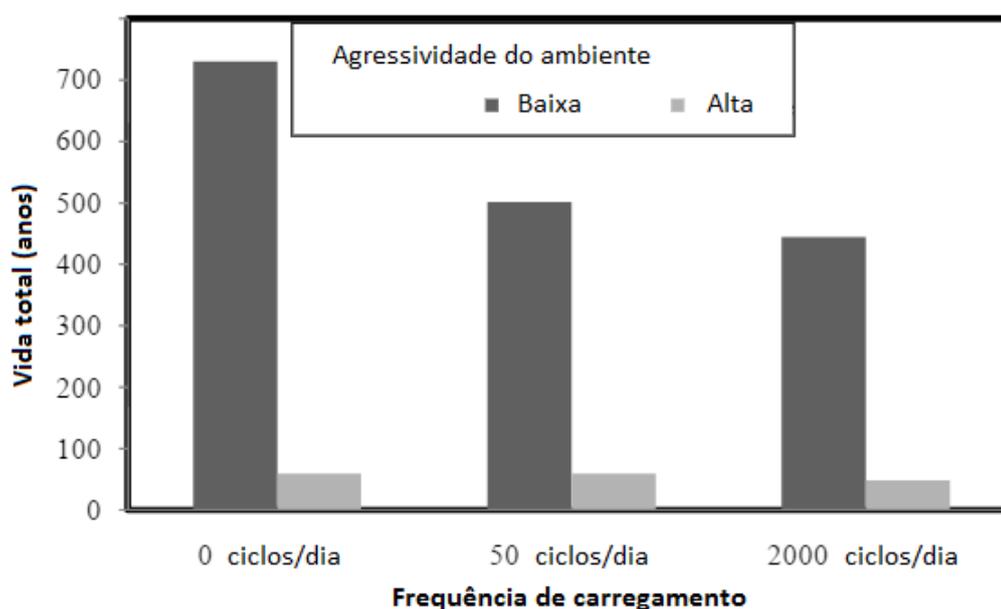
Figura 10 - Efeito da frequência de carregamento e da agressividade do ambiente na vida útil das estruturas de concreto armado

Através de um modelo matemático, os autores provaram que a mudança do meio de baixa agressividade para o meio com alta agressividade é de até catorze vezes mais influente do que as variações dos carregamentos.

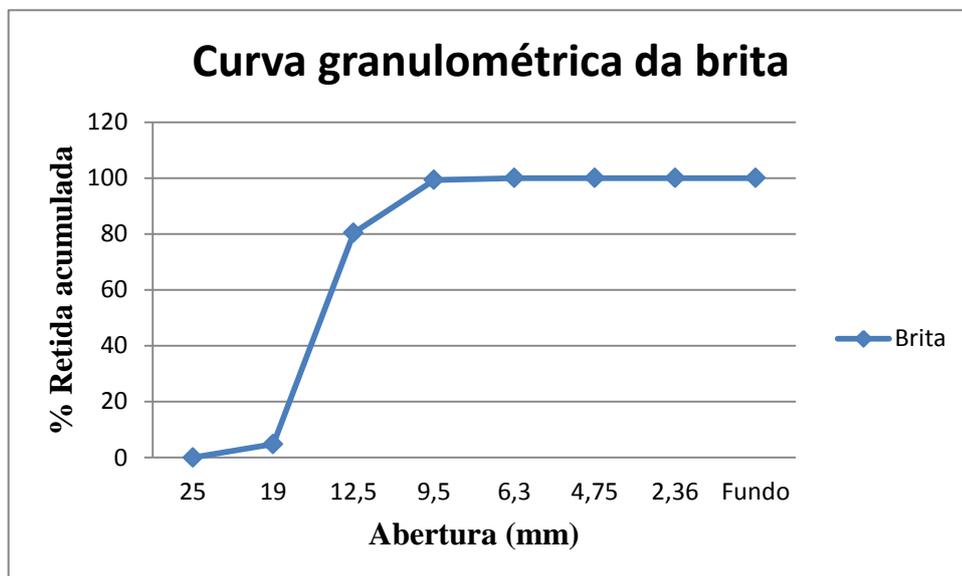
Figura 12- Curva granulométrica da brita

A curva granulométrica da brita está apresentada na Figura 12.

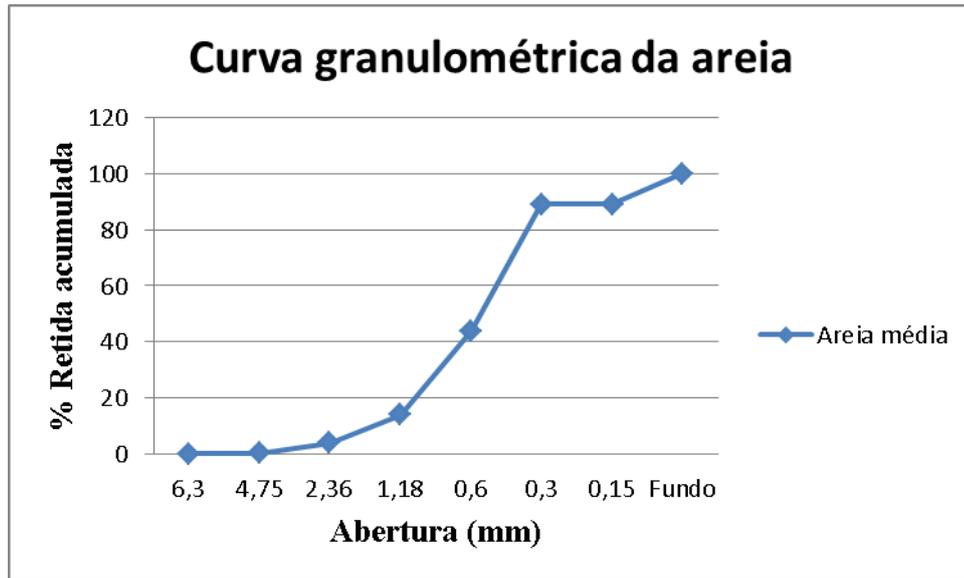
Figura 14- Curva granulométrica da areia média

A curva granulométrica da areia está apresentada na Figura 14.

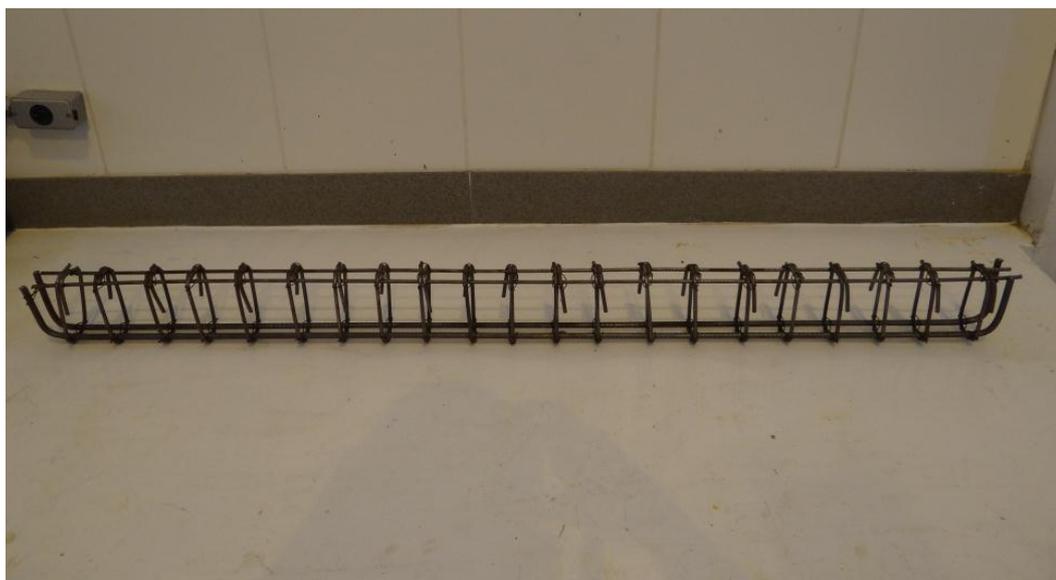
Figura 17 - Configuração da armadura

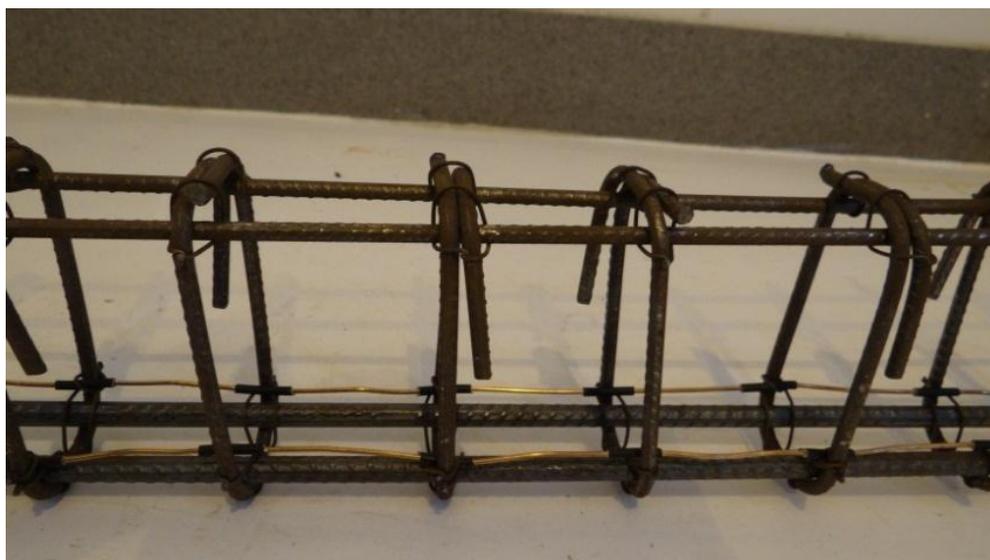
Figura 20 - Armadura com o fio de cobre posicionado em cima da mesma

Uma vez terminada a montagem das armaduras, foi posicionado um fio de cobre em cima das duas barras que seriam submetidas à corrosão, no caso, as barras de aço CA-50, de 8 mm de diâmetro, para garantir a diferença de potencial elétrico necessária para a realização do ensaio CAIM. Tomou-se o cuidado de evitar o contato entre o fio de cobre, de espessura 2,5 mm, e as barras. As Figuras 20 e 21 mostram a configuração final das armaduras com o fio de cobre posto logo acima das mesmas.

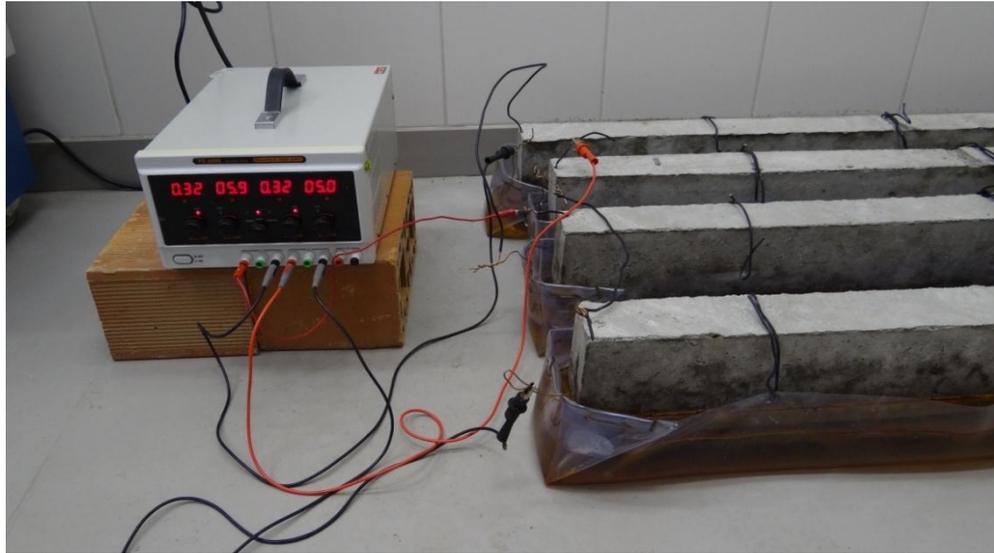
Figura 32 - Configuração geral do ensaio

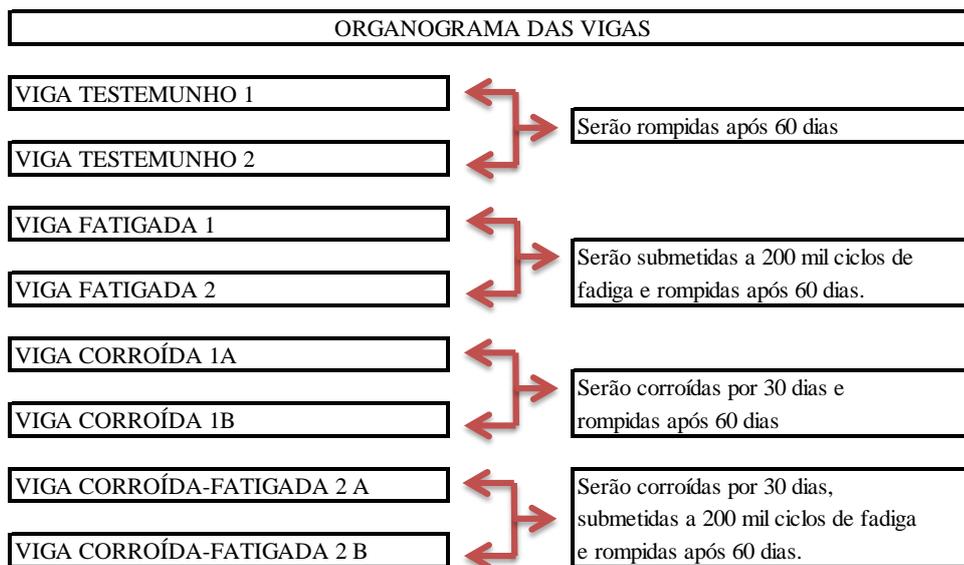
Figura 33 - Organograma das vigas ensaiadas

A Figura 33 mostra o organograma que será seguido no decorrer do ensaio. Serão corroídas somente quatro das oito vigas. Dentre as 4 vigas restantes, tem-se duas vigas que servirão de testemunho e duas que serão submetidas somente ao ensaio de fadiga. Salienta-se que, conforme descrito no início do capítulo anterior, foram utilizados dois grupos de controle, oriundos de duas concretagens distintas. Os códigos 1 e 2 no organograma abaixo se referem a estes dois grupos de controle e as letras A e B às porcentagens de perda de massa.

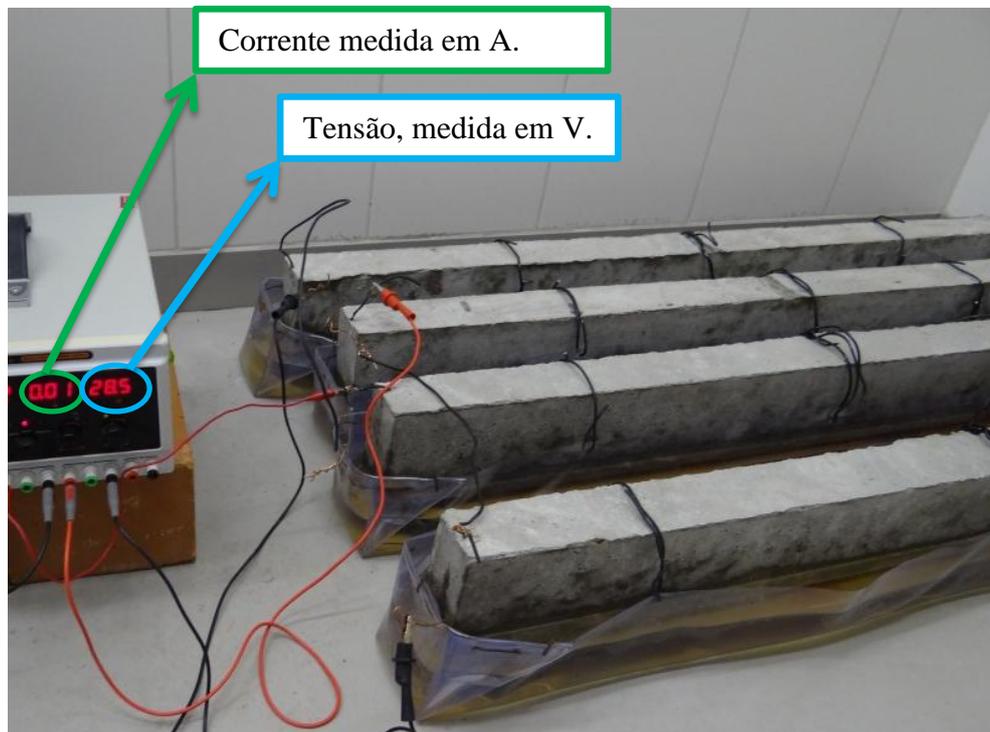
Figura 36 - Redução da corrente

Acredita-se que os prováveis motivos que ocasionaram essa diminuição da corrente sejam a colmatação do concreto, devido à passagem dos íons cloreto, dispersos na solução, para o interior do concreto, em direção às barras que estavam sendo corroídas e a falta de oxigenação do concreto de cobertura das vigas. Depois de observada essa situação, as quatro vigas continuaram sendo monitoradas.

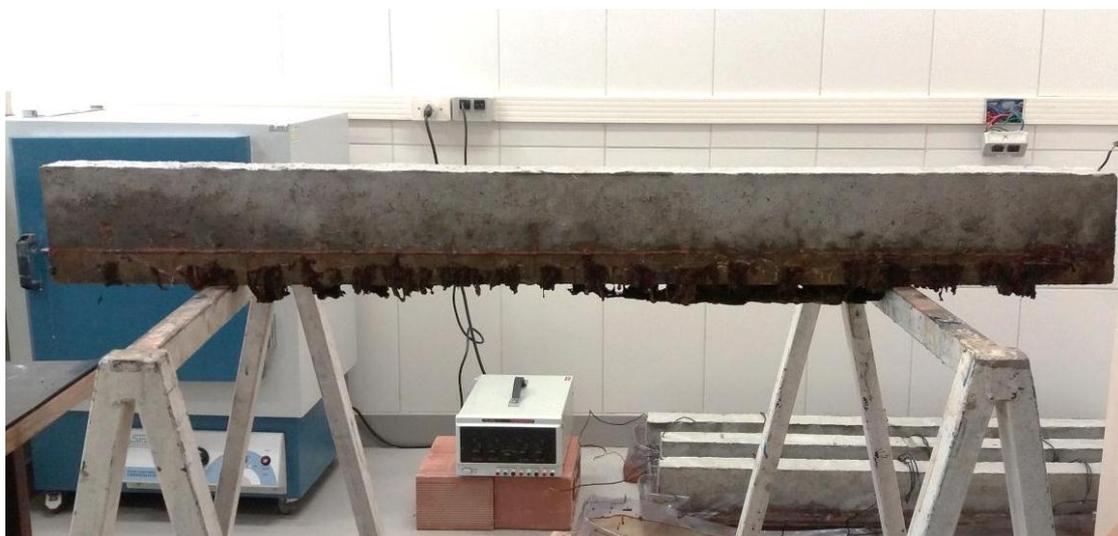
Figura 39 - Viga após o ensaio de corrosão acelerada

O tempo de duração do ensaio de corrosão foi baseado nos estudos realizados por Graeff (2007), ficando determinado que o tempo necessário para atingir 10% de perda de massa seria de aproximadamente 30 dias. No entanto, devido à dificuldade de passar a corrente pré-estabelecida nas 4 vigas durante a primeira semana e em 2 dessas 4 vigas na segunda semana, acredita-se que a porcentagem da perda de massa devido ao efeito de corrosão deve ser um pouco menor. As Figuras 39 e 40 mostram as vigas corroídas no final do ensaio.

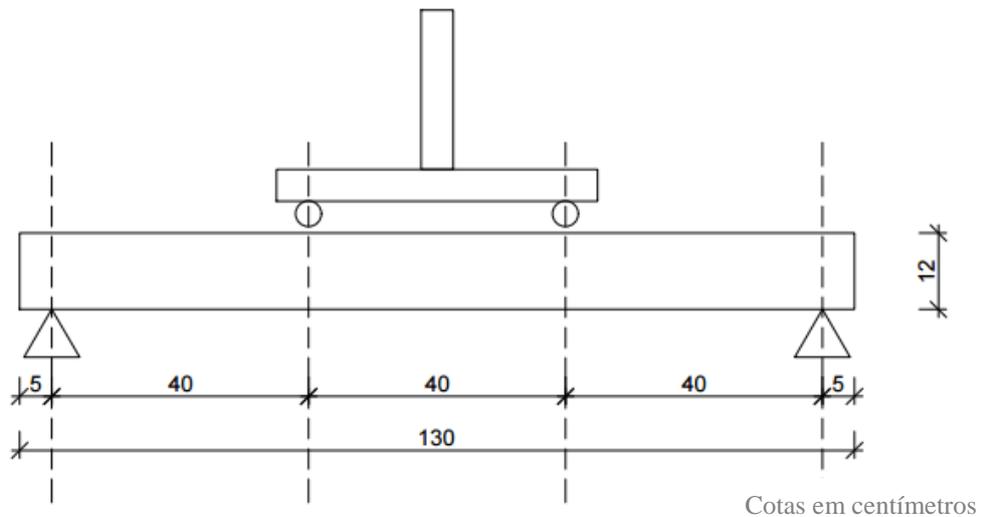
Figura 42 - Configuração do ensaio de flexão

Os ensaios de resistência à flexão foram realizados considerando a configuração em quatro pontos, conforme mostrado nas Figuras 42, 43 e 44. Foi utilizado um relógio comparador para obtenção dos deslocamentos provocados pelos diferentes carregamentos. As vigas foram carregadas de 5 em 5 kN.

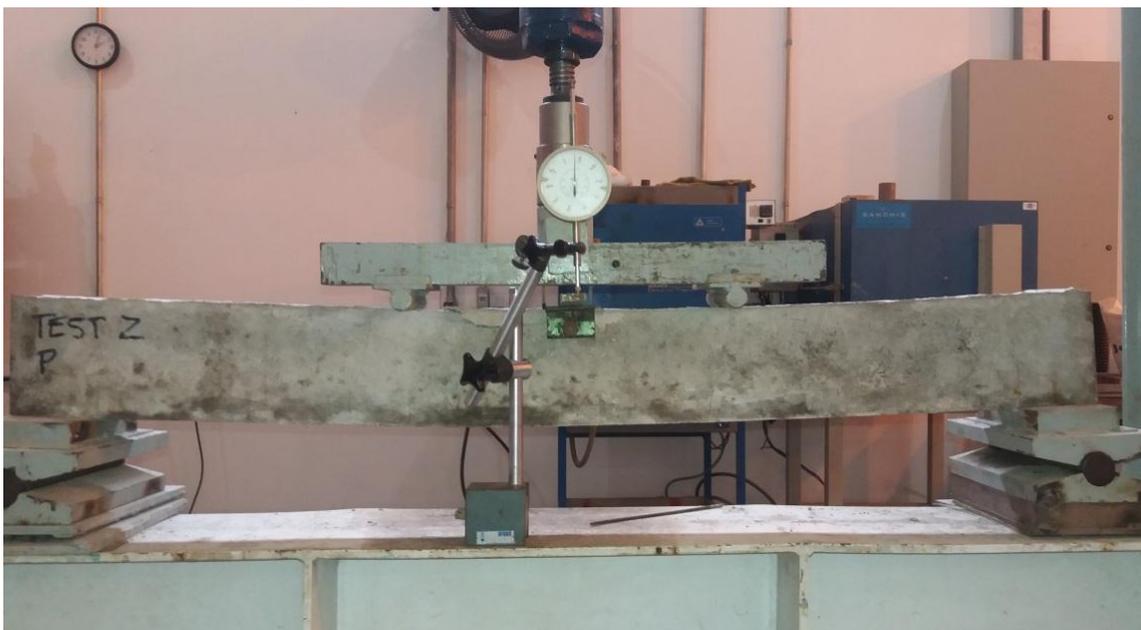
Figura 43- Ensaio de flexão a 4 pontos

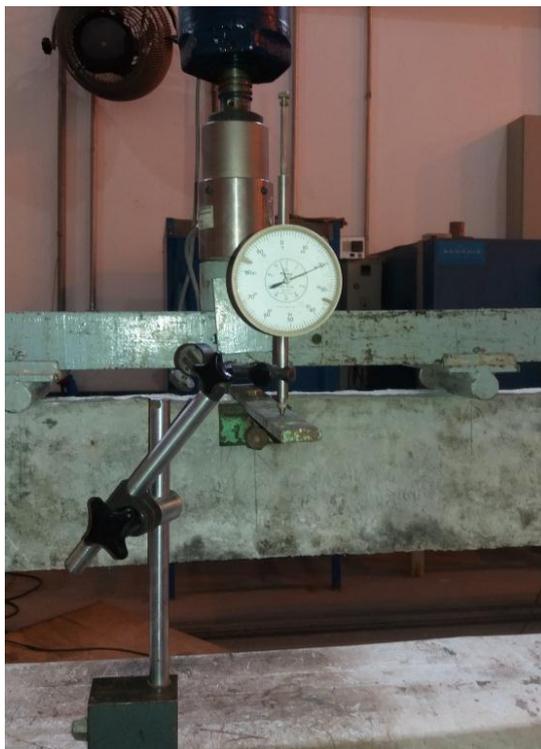
Figura 44 - Relógio comparador usado para medir o deslocamento provocado pelo carregamento

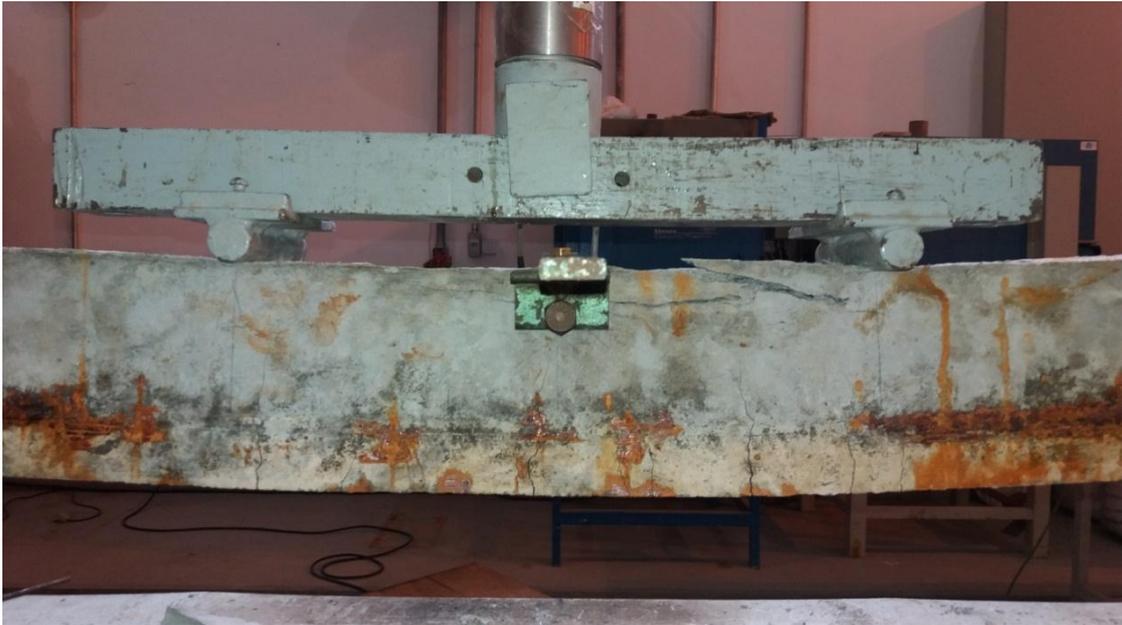
Figura 45 - Rompimento da viga com 9% de perda de massa da armadura

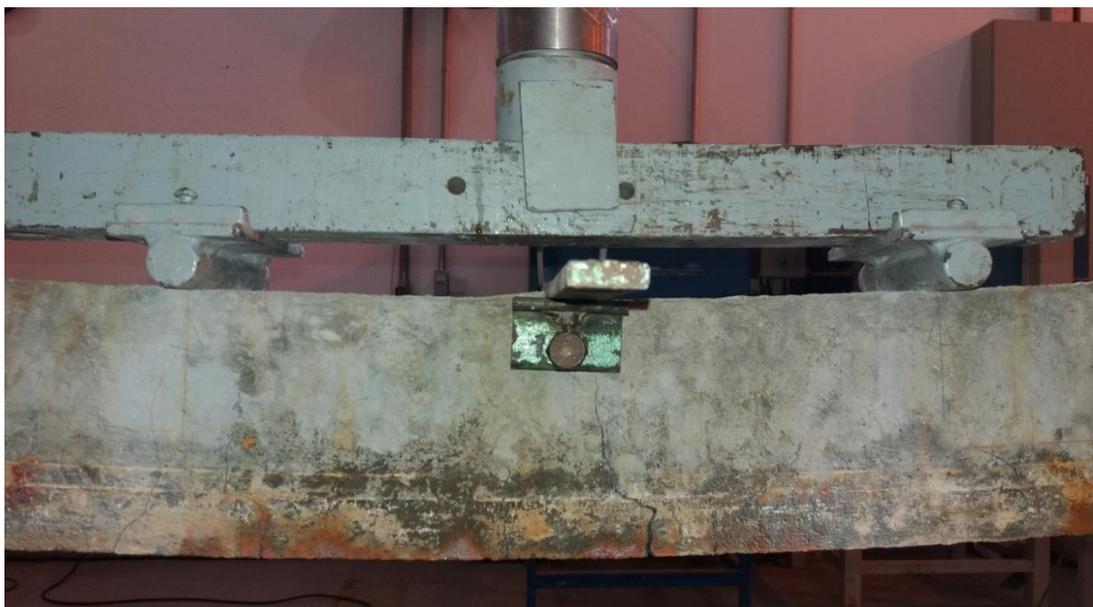
Figura 46 - Rompimento da viga com 14% de perda de massa da armadura

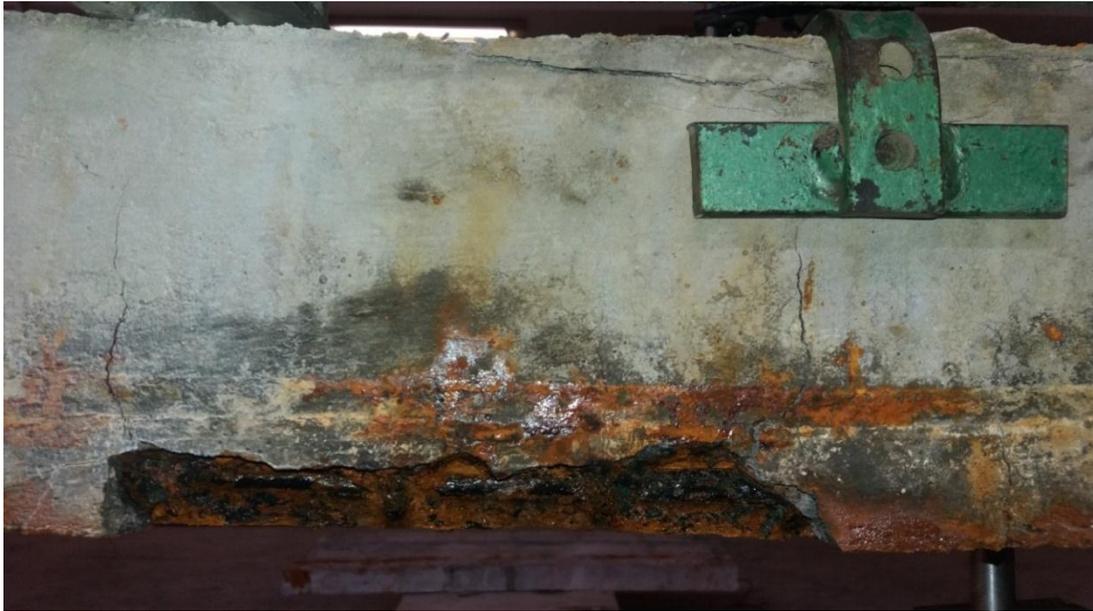
Figura 47 - Deslocamento do cobrimento provocado pela corrosão

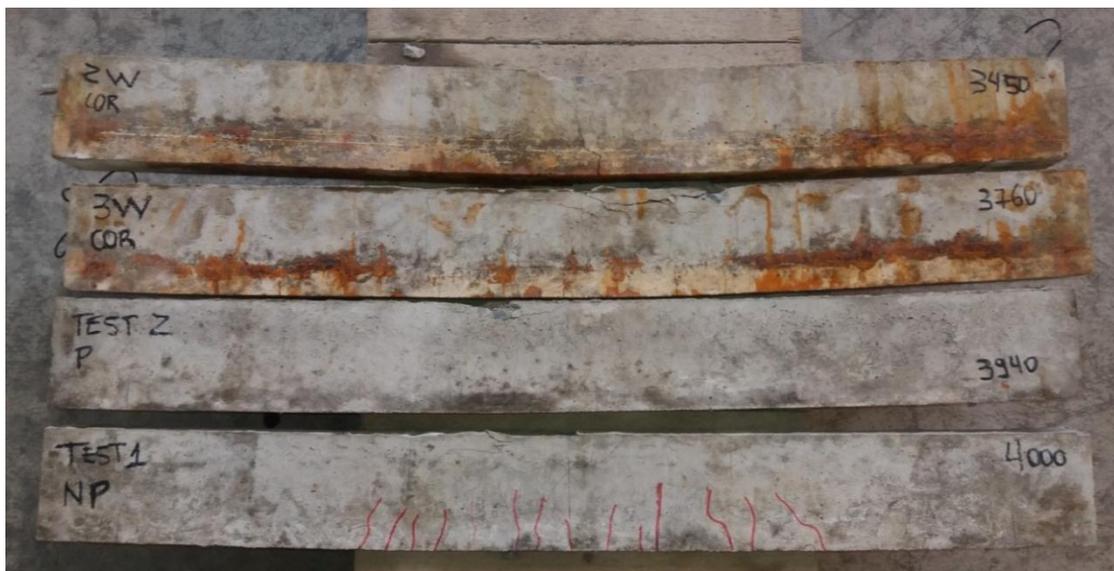
Figura 48 - Vigas rompidas e carga de ruptura (kgf)

Salienta-se que as porcentagens de perda de massa apresentadas para as vigas corroídas foram determinadas após o rompimento dos testemunhos e das vigas corroídas. A Figura 48 mostra as 4 vigas rompidas.

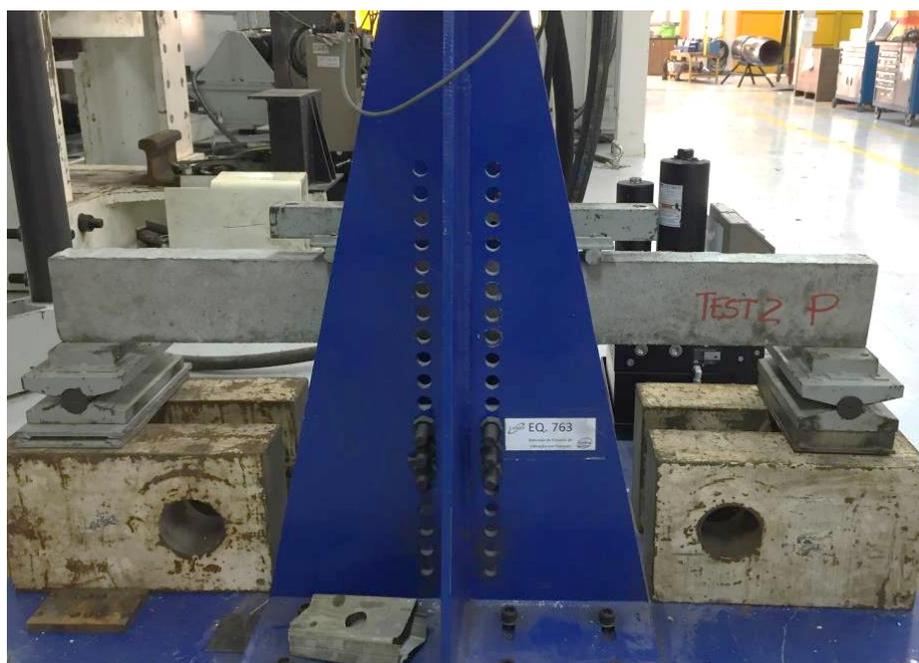
Figura 52- Ensaio de fadiga - vista frontal

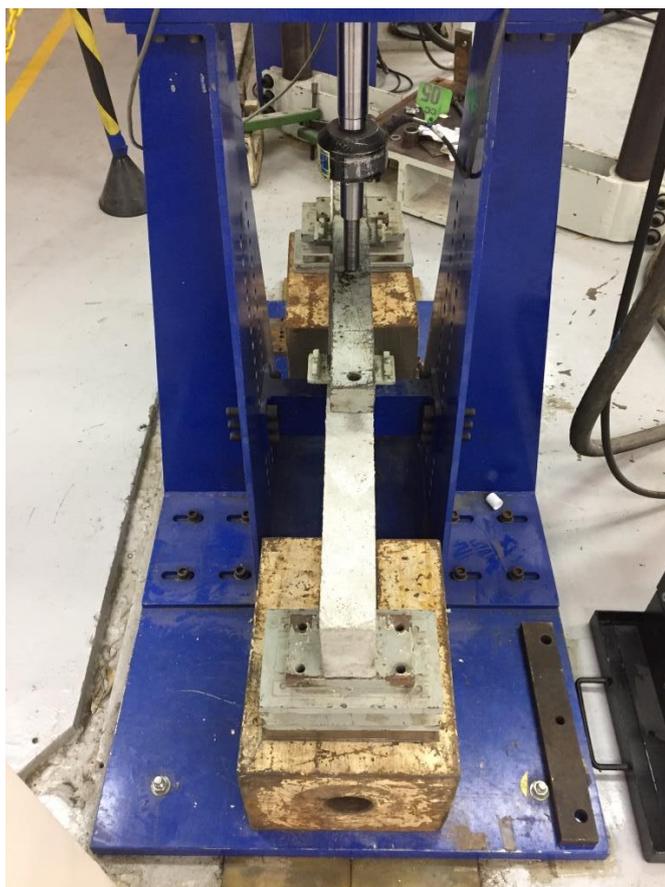
Figura 53- Ensaio de fadiga - vista lateral

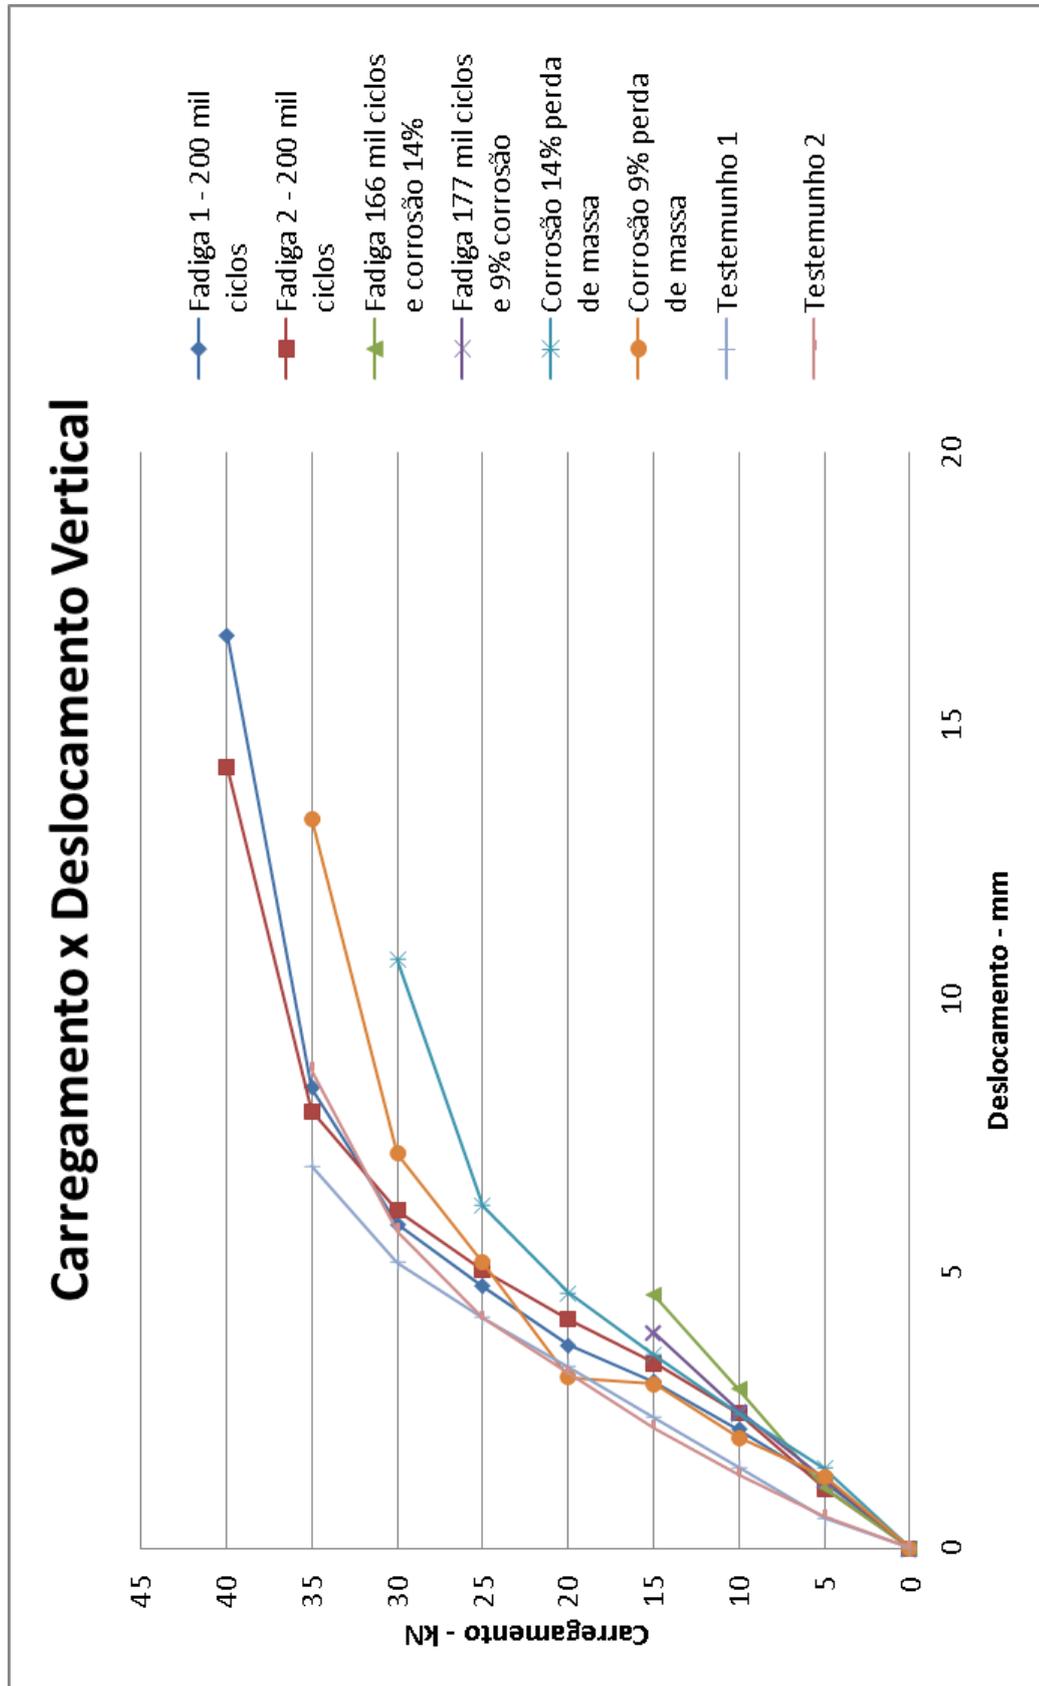
Figura 56 - Gráfico Carregamento x Deslocamento (testemunhos, vigas fatigadas, vigas corroídas e vigas corroídas e fatigadas)

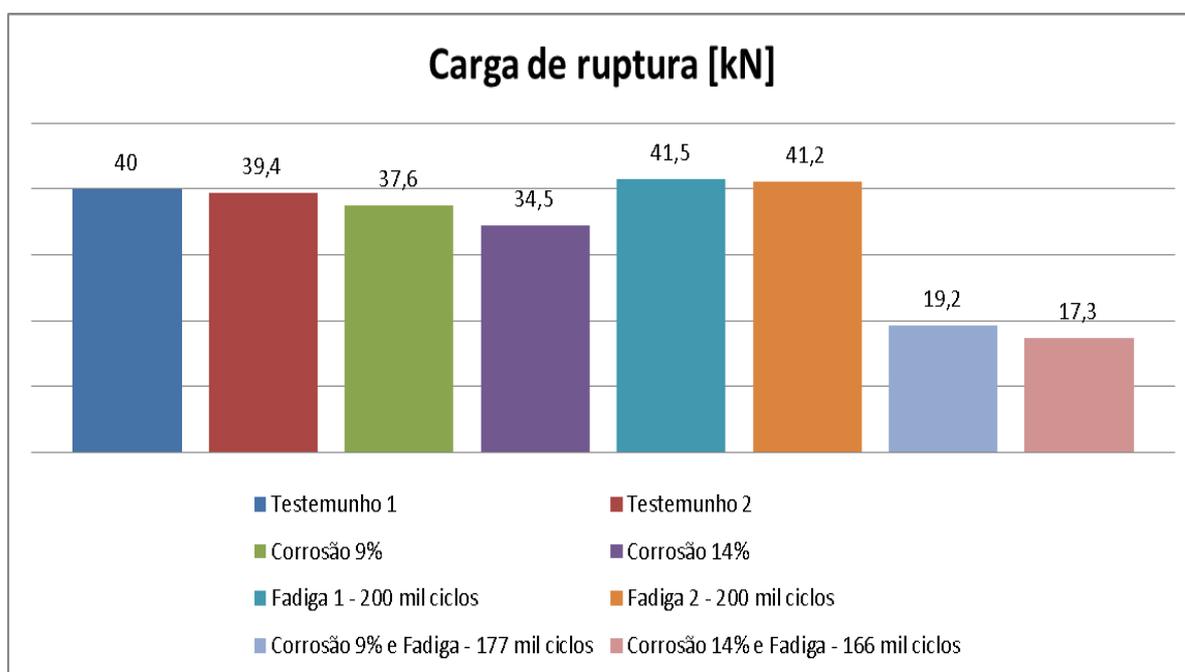
Figura 57 - Carga de ruptura das vigas ensaiadas

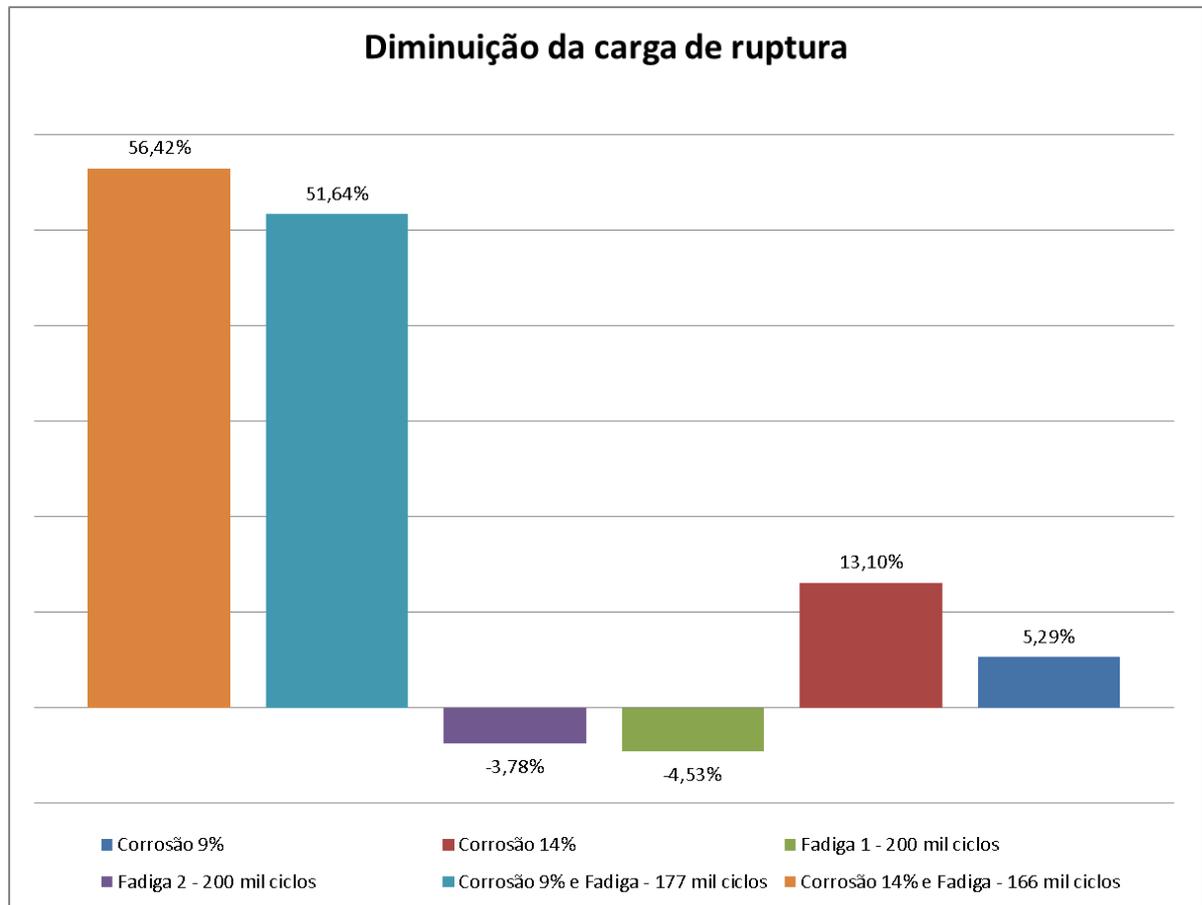
Figura 58 - Diminuição da carga de ruptura em comparação a média da carga de ruptura dos testemunhos
