**DIAGNÓSTICO DO USO DE IMPERMEABILIZAÇÃO COM
MANTAS ASFÁLTICAS NA REGIÃO DA GRANDE PORTO
ALEGRE**

Porto Alegre
dezembro 2016

Trabalho de Conclusão de Curso apresentado ao Departamento de Engenharia Civil da Escola de Engenharia da Universidade Federal do Rio Grande do Sul, como parte dos requisitos para obtenção do título de Engenheiro Civil

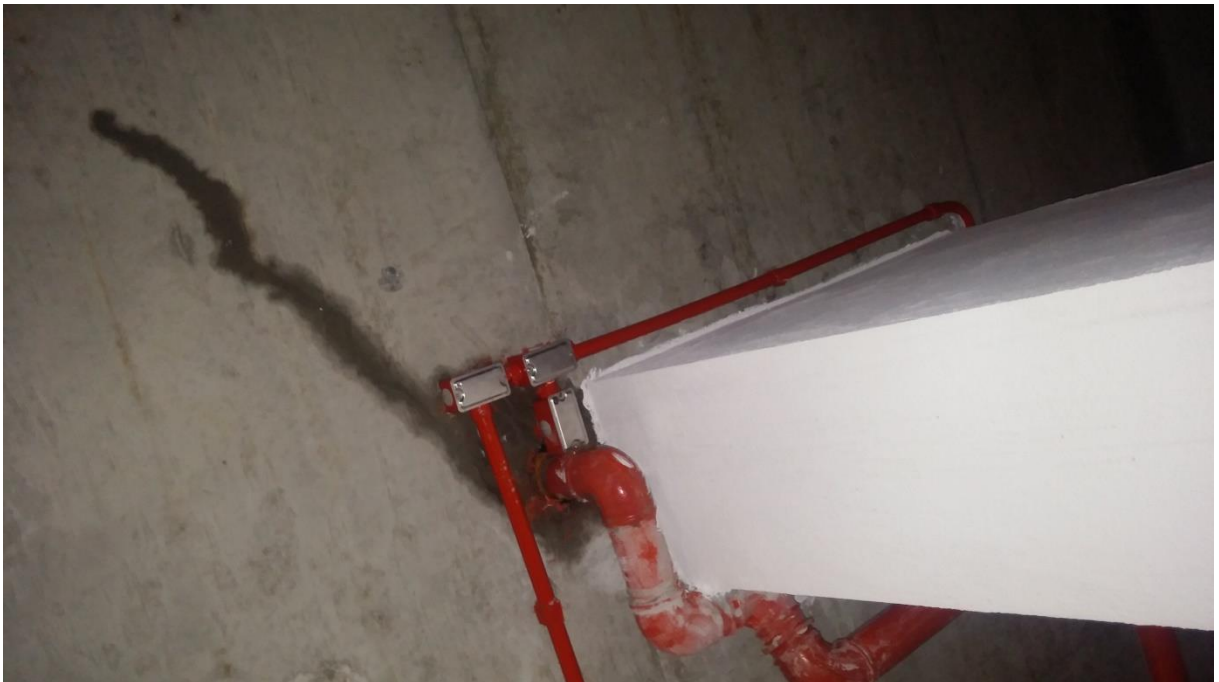
Figura 11 – Infiltração junto á tubulação de incêndio

Na figura 11, há um caso de infiltração decorrente da deficiência na vedação da manta asfáltica junto à tubulação na laje pavimento superior, ocorrendo manchas e escoamento de água no andar inferior. Como já foi explicado, o método mais adequado para evitar este caso patológico seria uma melhor ancoragem da tubulação no substrato, somada a união da manta asfáltica com a tubulação até uma altura que consiga evitar a penetração de água.

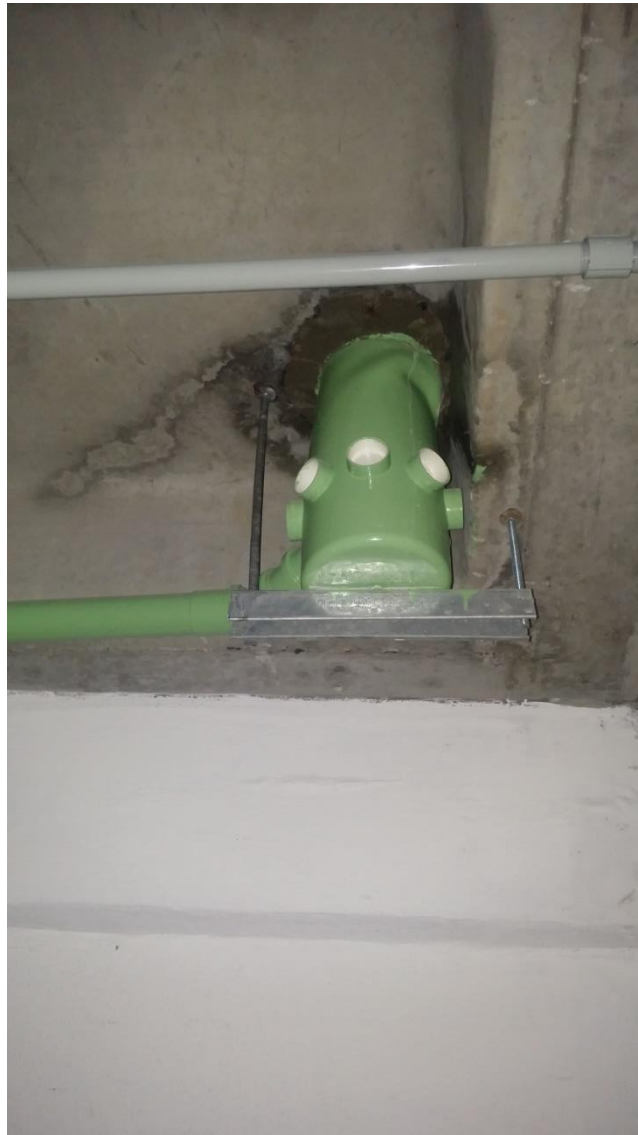
Figura 12 – Problema na vedação do ralo

Na figura 12 também há a ocorrência de um problema patológico no detalhamento de instalações, porém neste caso, além da ineficiência do chumbamento, houve a perfuração da manta com os fixadores da caixa hidráulica. Como se trata de uma laje nervurada, a espessura tende a ser inferior a uma laje de concreto convencional, ocasionando essa infiltração também por problemas de projeto e na especificação de materiais.

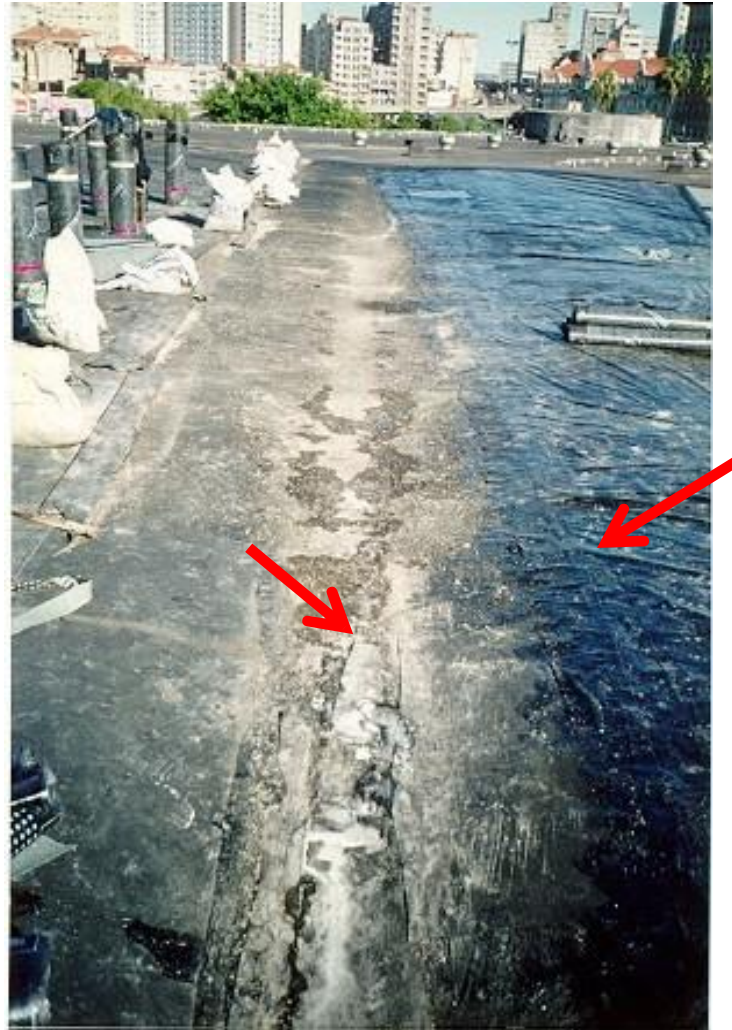
Figura 13 – Problema de transpasse em manta asfáltica

Já a figura 13, para Klein (2003, p. 41), mostra um problema na execução na região central por insuficiência de transpasse, tendo como consequência a infiltração no teto do cômodo inferior, comprometendo o aspecto estético e podendo ocasionar o início de corrosão das armaduras da estrutura, prejudicando a habitabilidade.

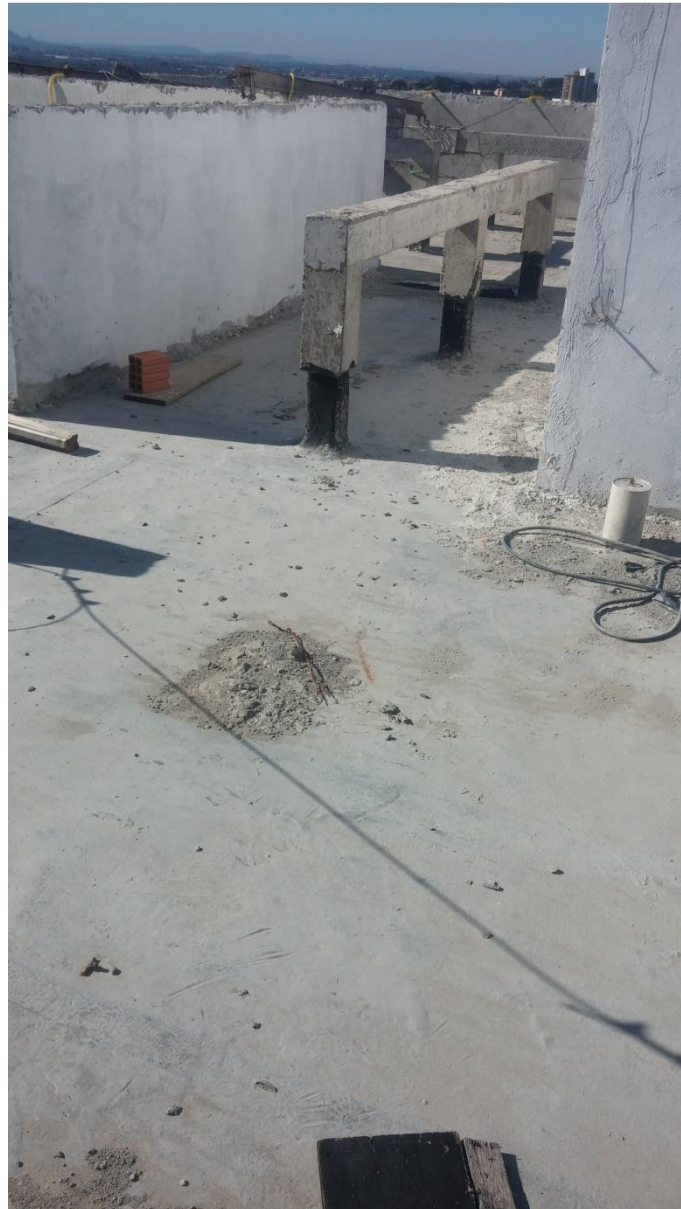
Figura 14 – Manta asfáltica liberada para tráfego sem a proteção mecânica

A figura 14 mostra um caso gravíssimo com grande probabilidade de causar manifestação patológica na área impermeabilizada. Por problemas de logística de material, planejamento da obra e pagamento de empreiteiro, a manta asfáltica executada em uma cobertura detalhada na imagem foi liberada para tráfego de funcionários, visando à conclusão de outras atividades no local. Apesar dos problemas já citados que ocasionaram essa decisão, a manta asfáltica foi totalmente comprometida, necessitando a substituição do sistema por completo.

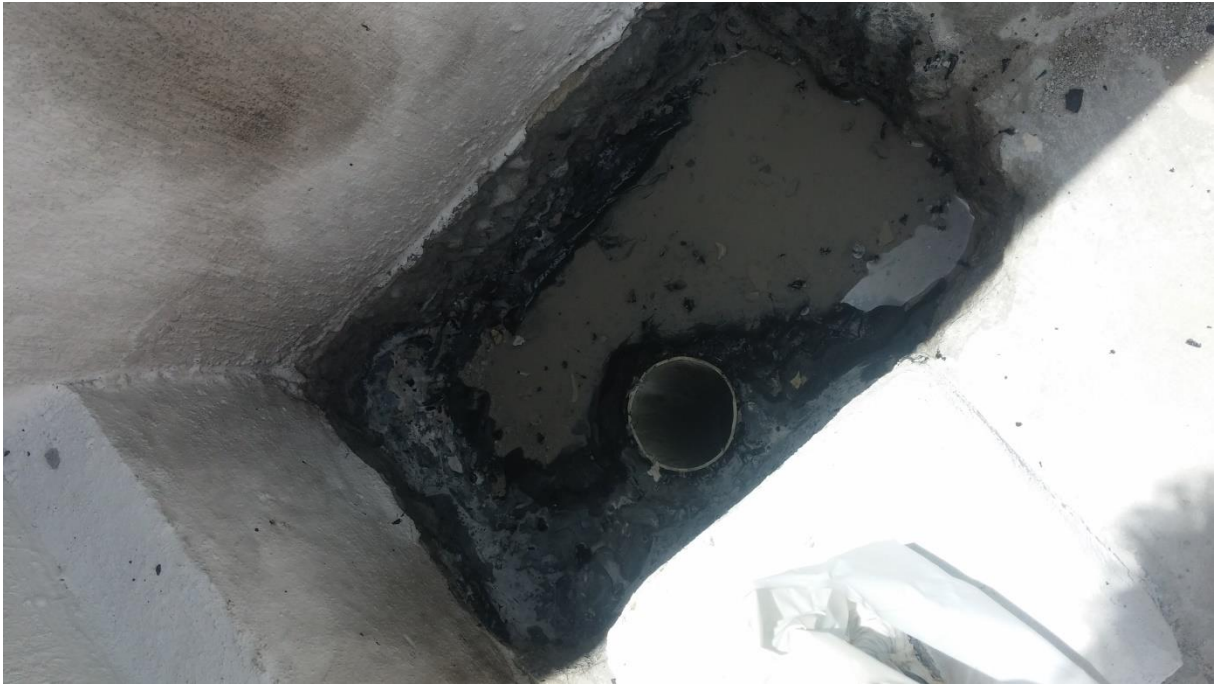
Figura 15 – Retrabalho devido à falta de engaste da manta no interior do ralo

Por problemas de execução da manta asfáltica, na figura 15 necessitou-se retirar o piso, a proteção mecânica e manta asfáltica deficiente para executar corretamente o engaste da manta na tubulação, para que a água não venha a se infiltrar abaixo da impermeabilização ou escorrer dentro da peça. Neste caso, além de ter gerado patologias na manta, necessitou-se de um retrabalho nos materiais de acabamento e de proteção, gerando um custo a mais na execução da obra.

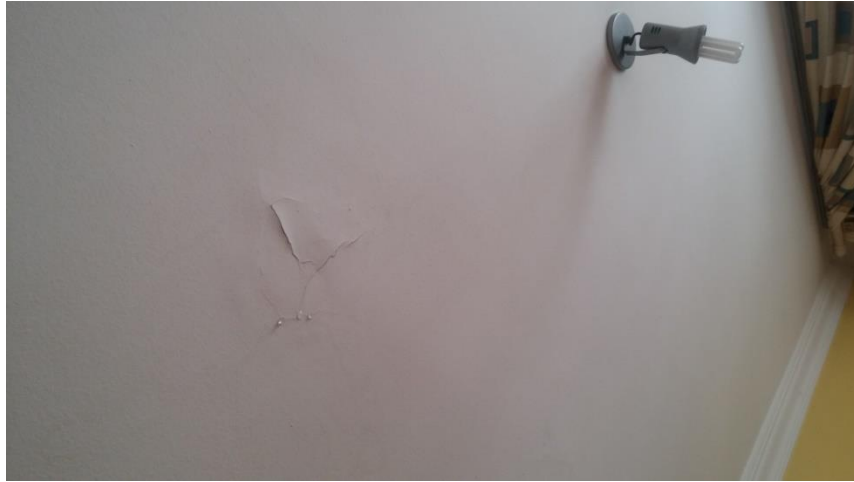
Figura 16 – Descolamento da pintura devido a infiltração

Neste caso (figura 16) há um descolamento da pintura na parte inferior da última laje, devido ao desprendimento da manta asfáltica na cobertura, executada sem nenhum tipo de proteção mecânica e isolamento térmico.

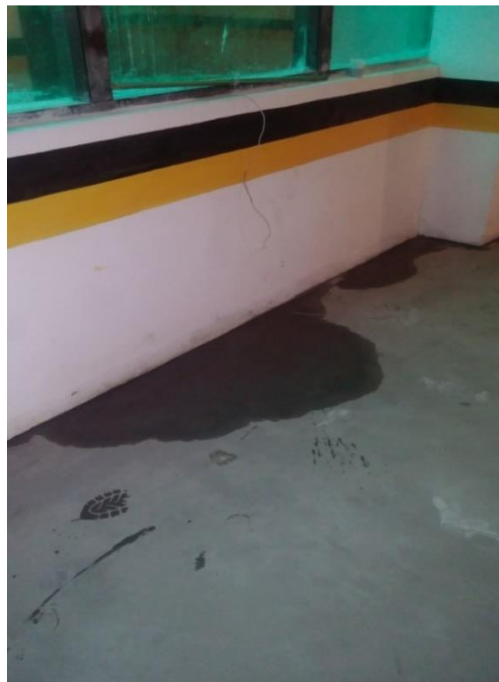
Figura 17 – Problema no rodapé junto à marquise

A figura 17 ilustra um caso onde o acabamento da manta junto ao rodapé na marquise da área externa foi ineficiente, ocasionando a infiltração de água pela fachada, percolando pela alvenaria, e empoçando a garagem do segundo pavimento, que, como é uma área fechada, o projetista não designou nenhum tipo de impermeabilização.

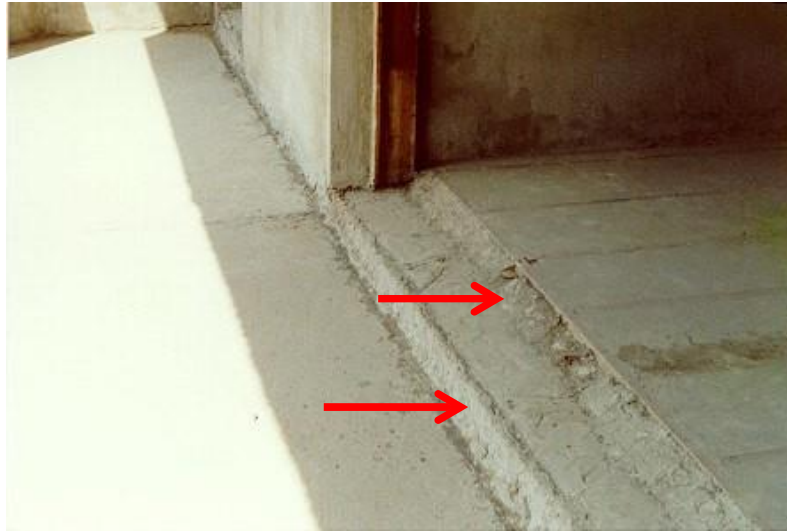
Figura 18 – Detalhe de soleira

A figura 18 apresenta um erro de projeto na qual se pode observar: a) desnível insuficiente entre a área coberta e a descoberta; b) encaixe inferior a 50 cm na parte coberta, para a impermeabilização (KLEIN, 2002, p. 43).

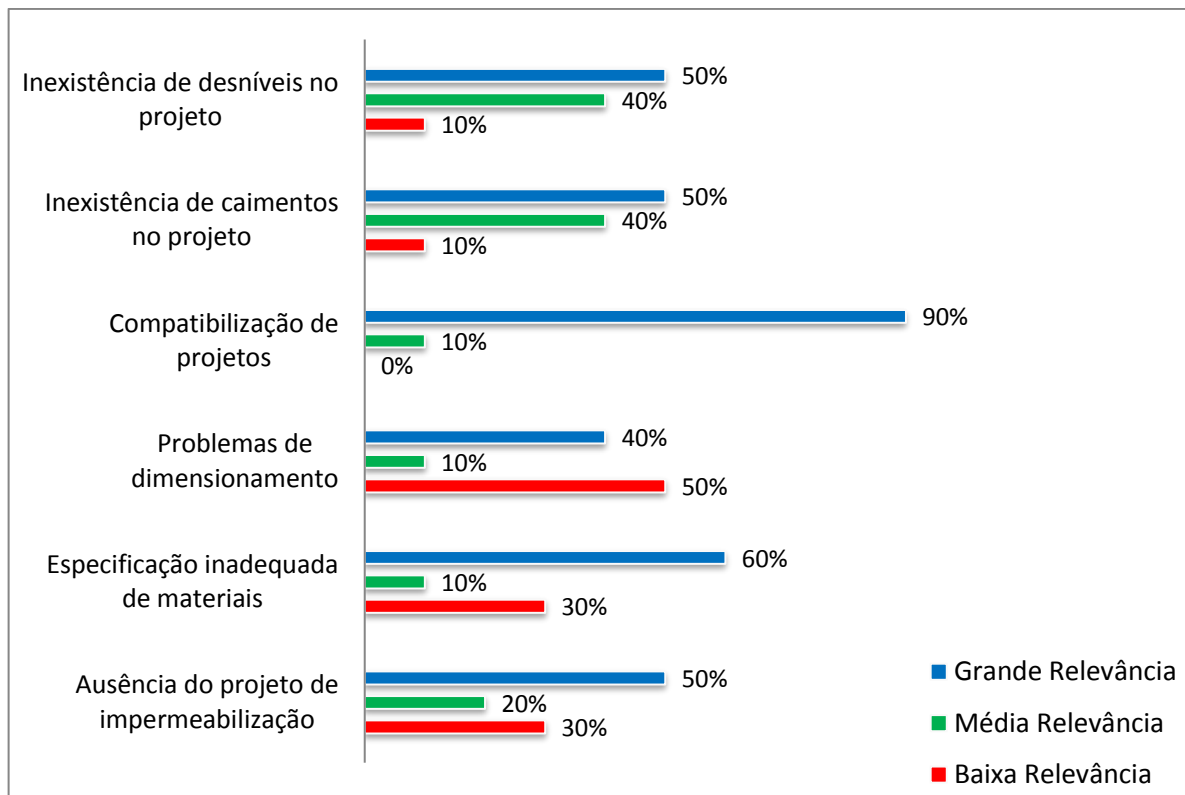
Figura 35 – Principais causas de falhas devido ao projeto de impermeabilização

Conforme pode ser visto na figura 35, a compatibilização de projetos, com 90% dos entrevistados a elegendo uma causa de “Grande Relevância”, foi considerada na pesquisa o fator principal para o surgimento de falhas no sistema de impermeabilização devido a problemas em **projetos**. A “Compatibilização de Projetos” não está explicitamente abordando a compatibilização de detalhes de impermeabilização com outros projetos, mas também podendo ser interpretada como a concordância entre projetos sem relação com a impermeabilização. Em alguns casos, com o sistema de impermeabilização finalizado, há alterações na especificação ou posição de certas atividades, que estão com informações em desencontro em projetos com funções distintas, e que, ao se executar tais alterações, acabam prejudicando a estanqueidade do sistema, devido à falta de compatibilização inicial antes da liberação da região para as atividades de impermeabilização.
