**DIMENSIONAMENTO E MONITORAMENTO DE DEFEITOS EM TUBO SOLDADO DE
AÇO INOXIDÁVEL SUPERDUPLEX (UNS S327150) PELA TÉCNICA DE
ULTRASSOM *PHASED ARRAY***

Dissertação submetida ao Programa de Pós-Graduação de Engenharia de Minas, Metalúrgica e de Materiais da Universidade Federal do Rio Grande do Sul, com requisito parcial à obtenção do título de Mestre em Engenharia na área de Ciência e Tecnologia dos Materiais, modalidade acadêmica.

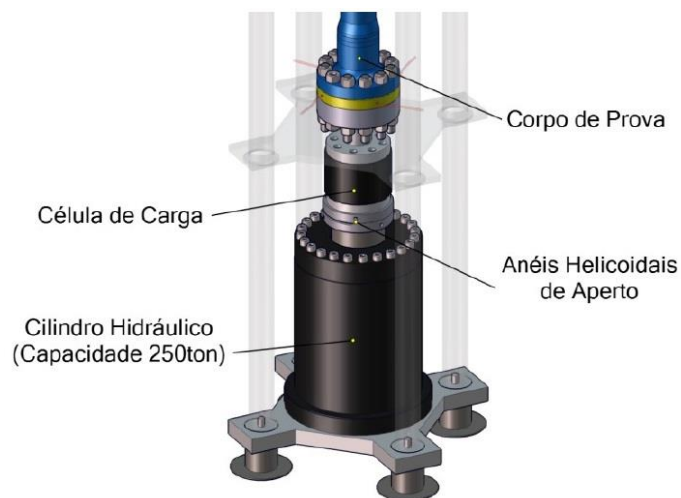
Figura 30. Módulo de tração.

Na parte inferior da máquina temos o chamado módulo de tração, ver figura 30, no qual é alojado o cilindro hidráulico, responsável pela aplicação do carregamento, o transdutor de posição linear registrando os deslocamentos gerados pela carga, as servo-válvulas de controle do cilindro, a célula de carga responsável pelo registro dos carregamentos e os anéis helicoidais de aperto que garantem sobre vida em fadiga ao sistema de conexão com o corpo de prova. Esse conjunto de componentes responde pela aquisição e controle dos parâmetros de carregamento e deslocamento presentes no ensaio.

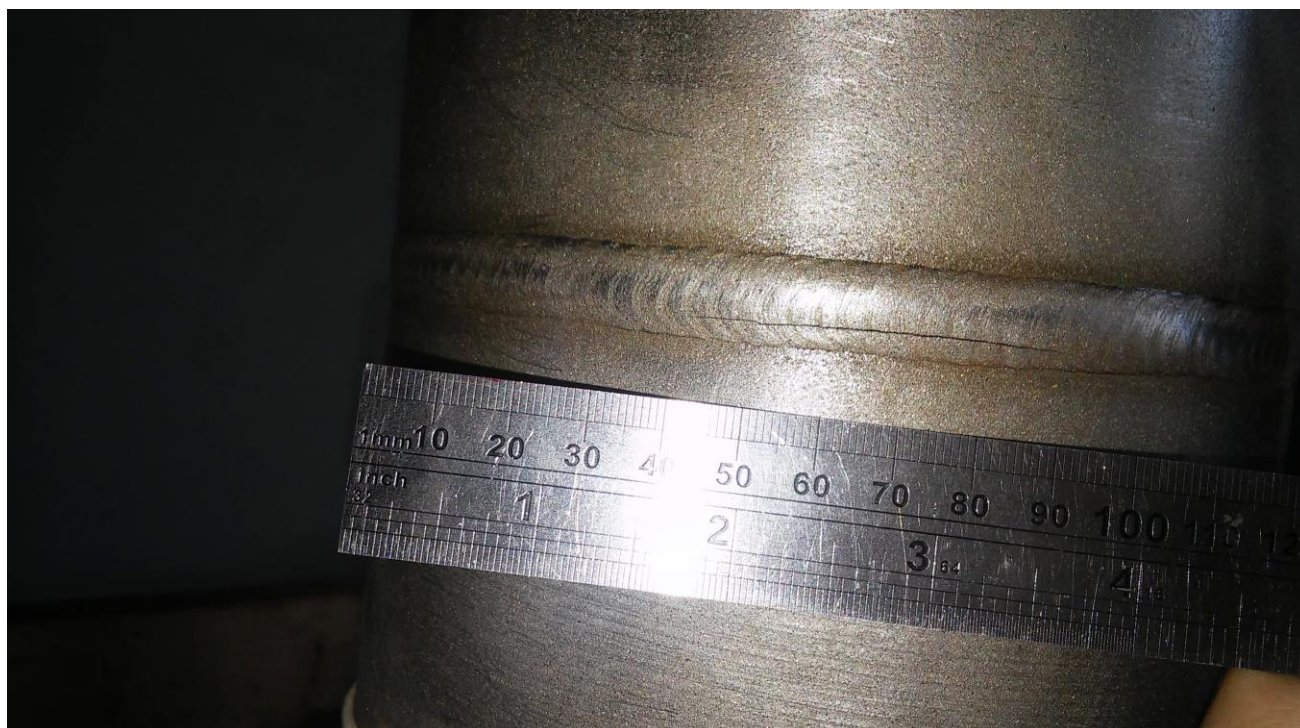
Figura 79. Defeito gerado por fadiga na superfície do cordão de solda no ciclo 863.165.

No ciclo 863.165 foi constatado a trinca por fadiga visualmente no cordão da solda, após aplicar a força de 90% da $F_{\text{máx}}$ da configuração 5, como mostra a foto da figura 79. Os defeitos intencionais e não intencionais após a constatação do defeito gerado por fadiga atingir a superfície foram ignorados e as inspeções suspensas, os ciclos restantes 10.088 até alcançar o ciclo 873.253 foram realizados para auxiliar a configuração 6 para romper o corpo de prova em escala real.
