UNIVERSIDADE FEDERAL DO RIO GRANDE DO SUL  
ESCOLA DE ENGENHARIA  
PROGRAMA DE PÓS-GRADUAÇÃO EM ENGENHARIA CIVIL

***INVESTIGAÇÃO DOS EFEITOS DE TEMPERATURAS  
ELEVADAS EM REFORÇOS ESTRUTURAIS  
COM TECIDOS DE FIBRA DE CARBONO***

Dissertação de Mestrado

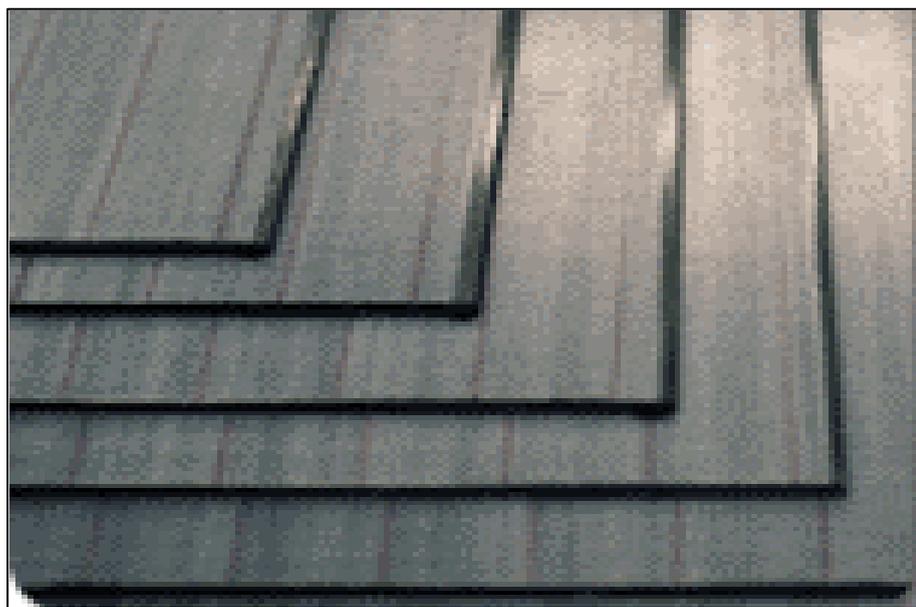
- Reforço com chapas pultrudadas: consiste em chapas de fibra de carbono impregnadas com adesivo epóxi e que apresentam elevada resistência. O reforço é realizado através da colagem das mesmas na superfície do elemento estrutural (Figura 2.1);

FIGURA 2.1 – Sistema de reforço com chapas pultrudadas

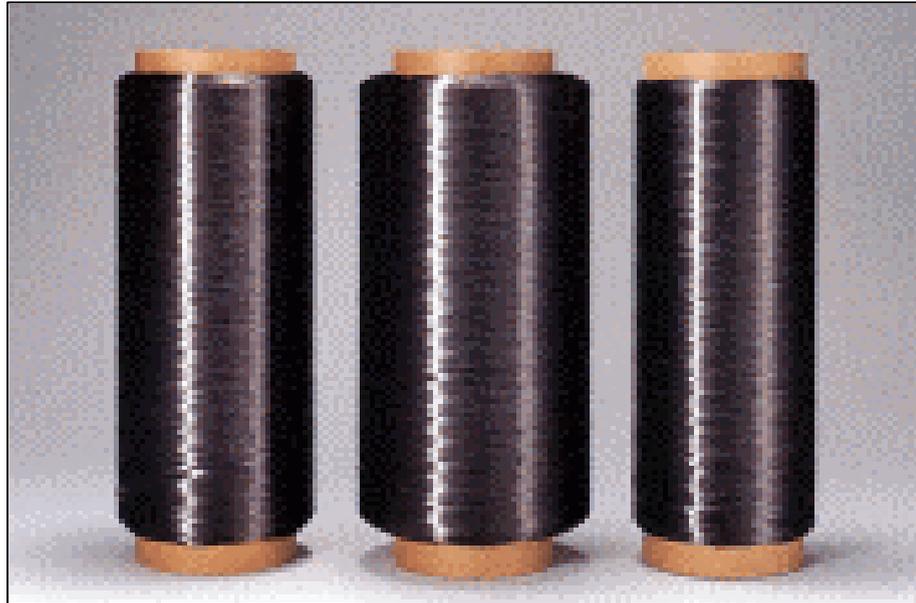
- Reforço com fios enrolados sob tensão: consiste em filamentos de fibra de carbono colados na superfície do elemento estrutural ou enrolados a seco e, após, curados a quente (Figura 2.2);

FIGURA 2.2 – Sistema de reforço com fios enrolados sob tensão

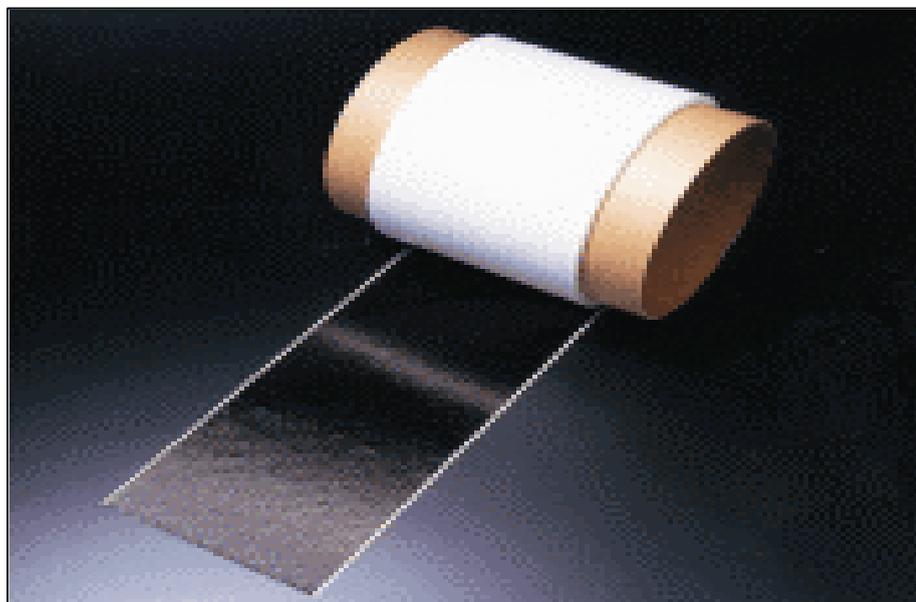
- Reforço com tecidos pré-impregnados: consiste em filamentos de fibra de carbono previamente alinhados e agrupados em forma de um tecido que são colados à superfície do elemento estrutural com adesivo epóxi (Figura 2.3).

FIGURA 2.3 – Sistema de reforço com tecidos de fibra de carbono

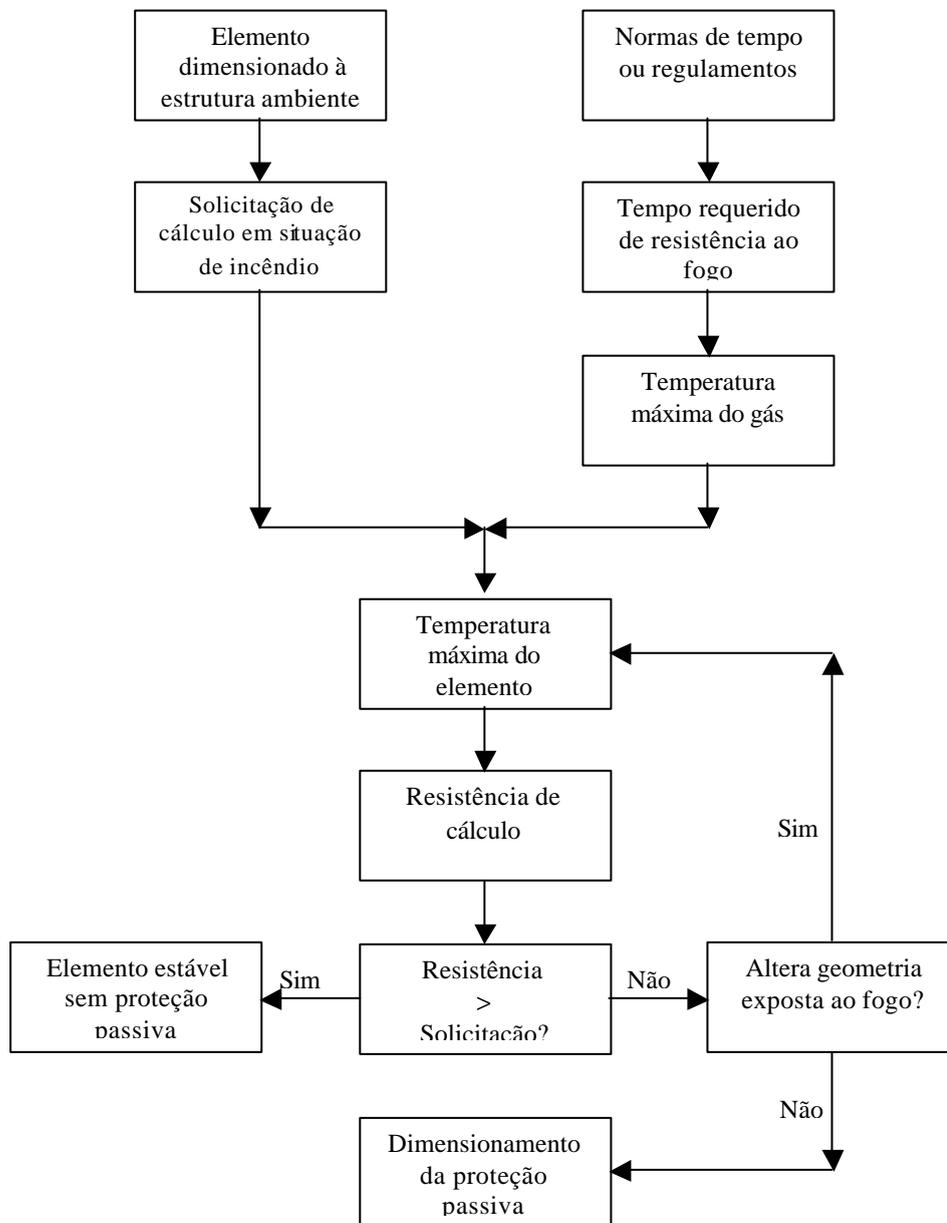
FIGURA 3.1 – Rotina de dimensionamento prevista na NBR 14323

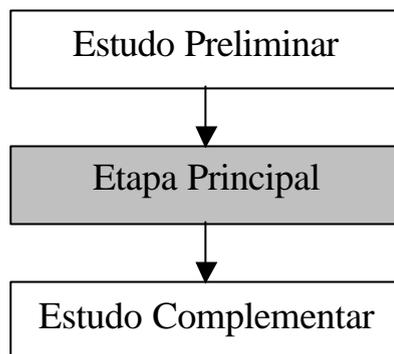
A Figura 4.1 apresenta de forma esquemática a estrutura da pesquisa. Cada fase é explicada em detalhes nos itens seguintes.

FIGURA 4.1 – Estrutura da pesquisa

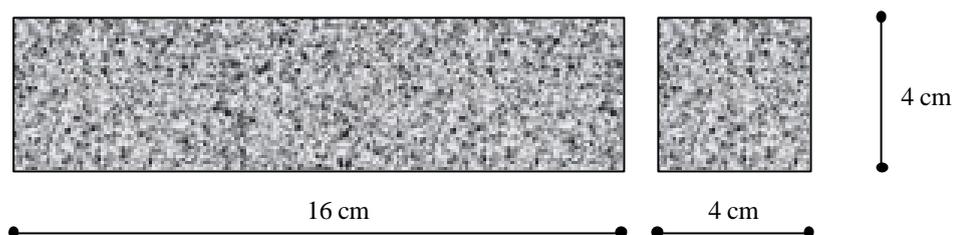
Optou-se por avaliar o comportamento do reforço estrutural na situação proposta nesta pesquisa através da aplicação de tecido de fibra de carbono em vigas de concreto não armadas. Adotou-se corpos de prova prismáticos de 4x4x16 cm (Figura 4.2), representando vigas em escala reduzida, como padrão para todos os ensaios. Esta opção foi eleita uma vez que a exposição à temperatura dos modelos foi realizada em fornos com dimensões nominais reduzidas. Os mesmos não foram armados devido à dificuldade para confeccionar as armaduras nesta dimensão.

FIGURA 4.2 – Dimensões da viga padrão

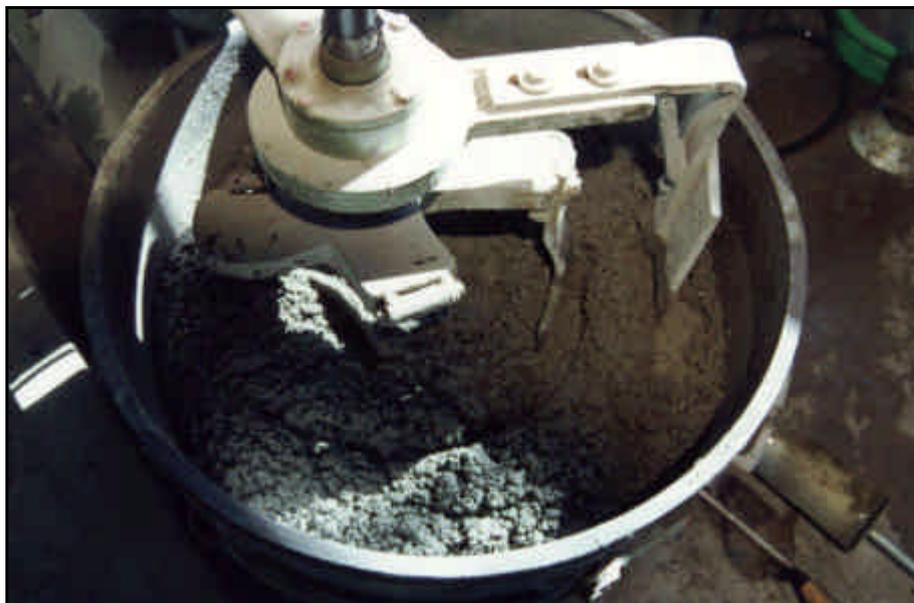
FIGURA 5.1 – Mistura dos materiais constituintes do concreto

O concreto utilizado para a moldagem dos modelos foi misturado mecanicamente em uma betoneira de eixo vertical, conforme a Figura 5.1. A consistência do concreto foi controlada através do ensaio de abatimento do tronco de cone, de acordo com o recomendado pela NBR 7223 – “Concreto – Determinação da consistência pelo abatimento de tronco de cone” [ABNT, 1992]. O valor médio medido foi de 10 mm, como pode ser visualizado na

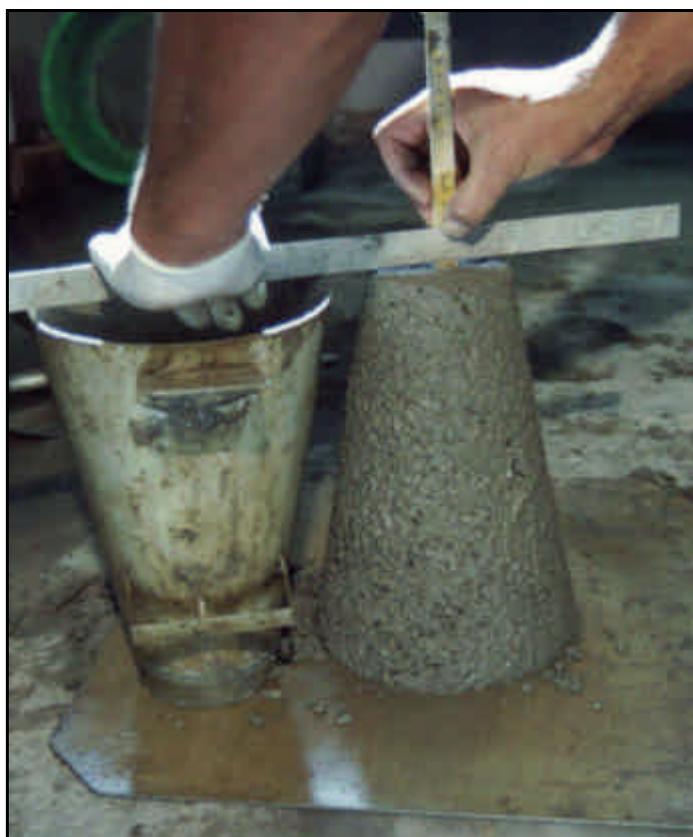
Figura 5.2. Embora a trabalhabilidade tenha sido muito baixa, conseguiu-se uma moldagem adequada dos modelos, graças à utilização de vibração mecânica, conforme discutido a seguir.

FIGURA 5.2 – Determinação da consistência do concreto

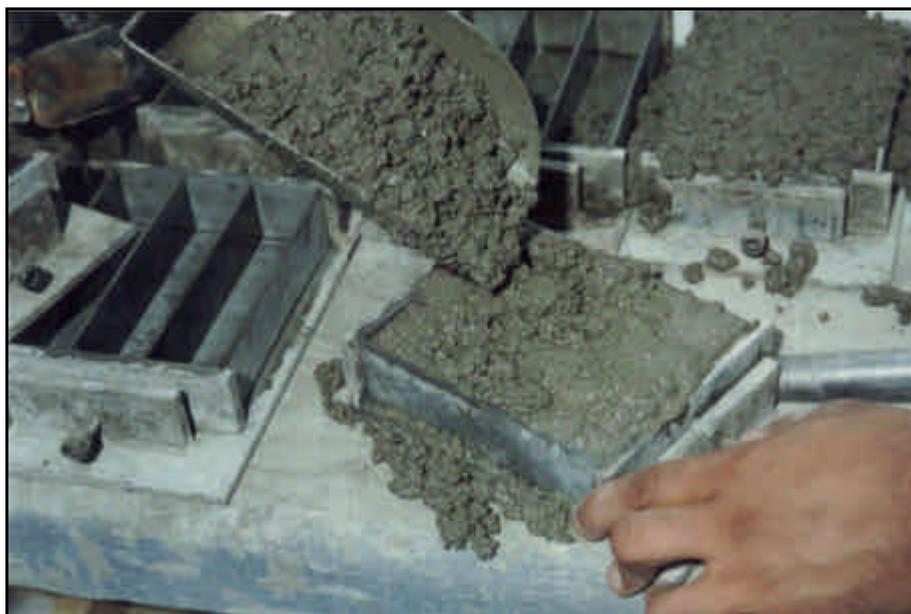
Utilizaram-se formas metálicas para a moldagem dos corpos de prova, garantindo-se desta maneira a precisão dimensional dos mesmos. Cada forma permitia a concretagem de um conjunto de três modelos; antes do início do processo, aplicou-se desmoldante nas mesmas para facilitar o processo de desforma. Devido às pequenas dimensões do modelo, cada forma foi preenchida em uma só camada, como pode ser visto na Figura 5.3.

FIGURA 5.3 - Concretagem dos modelos

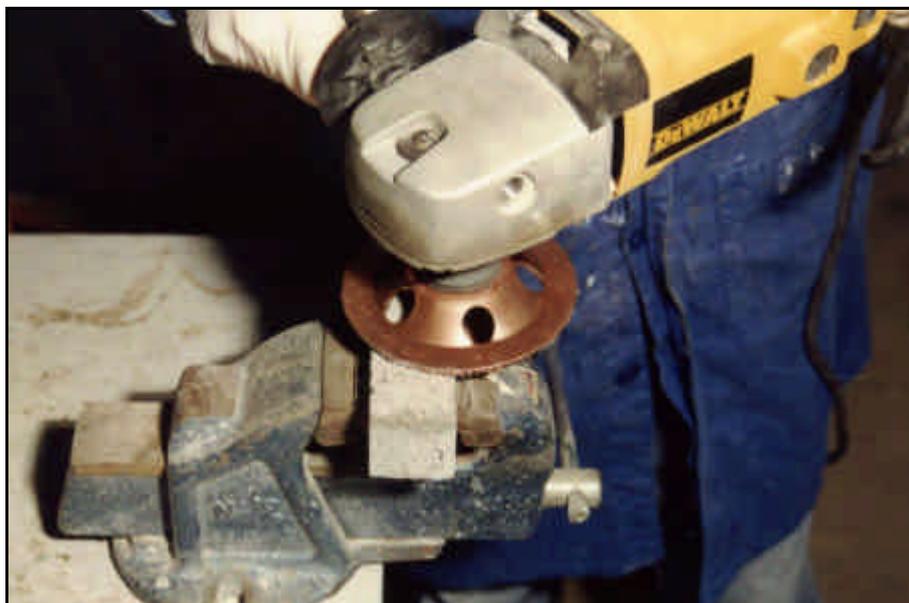
Com o auxílio de uma esmerilhadeira com disco diamantado, removeu-se a camada superficial de concreto de modo que o agregado graúdo ficasse exposto. Isto é necessário porque a camada superficial de concreto apresenta uma resistência inferior em relação ao elemento como um todo. Ao contrário do que é comum nos reforços com chapa de aço, é de fundamental importância que a superfície do elemento tratado fique o mais regular possível, evitando-se que imperfeições, posteriormente, causem o aparecimento de tensões de corte na fibra.

Na Figura 5.4, observa-se o momento da escarificação da superfície do modelo.

FIGURA 5.4 - Escarificação da superfície do modelo

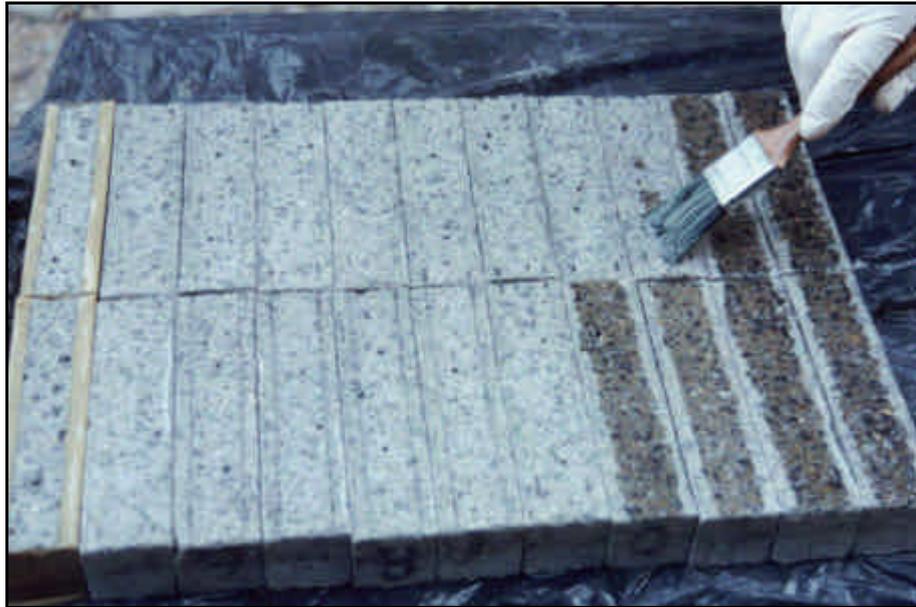
Esta etapa consiste na aplicação do *primer* (Figura 5.5) em toda a superfície do elemento estrutural onde será executado o reforço. De acordo com o fabricante, são necessários, aproximadamente, 250 gramas de *primer por* metro quadrado de reforço. Esta foi a taxa adotada.

FIGURA 5.5 - Aplicação do *primer*

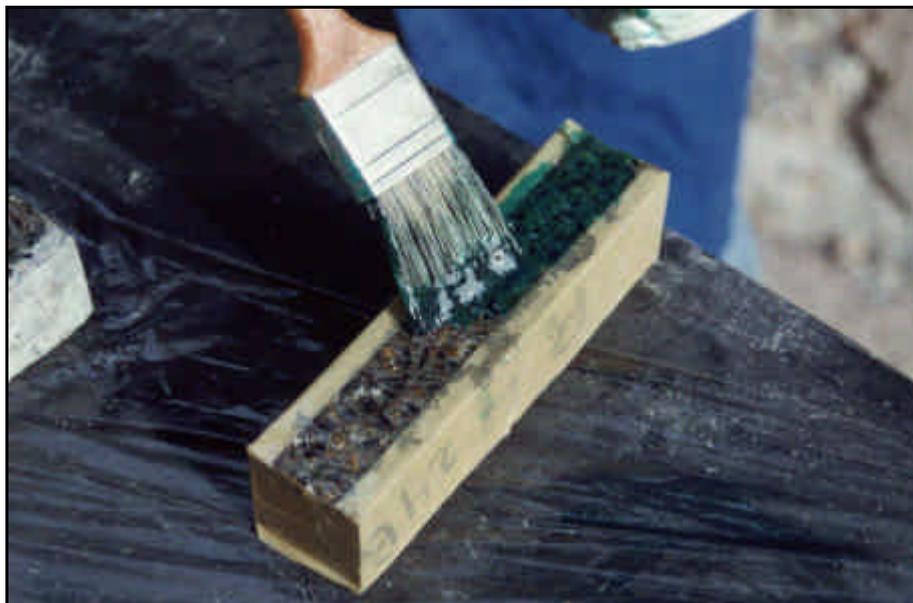
O procedimento de colagem consiste na aplicação de uma fina camada de adesivo em toda a superfície da viga onde será efetuado o reforço (Figura 5.6). Imediatamente após, procede-se ao posicionamento e impregnação do tecido com adesivo (Figura 5.7). Com o auxílio de um rolo de borracha, retira-se o excesso de adesivo e o ar aprisionado sob o mesmo, de forma a uniformizar a colagem e melhorar a matriz resultante (Figura 5.8).

FIGURA 5.6 - Aplicação da primeira camada de adesivo epóxi

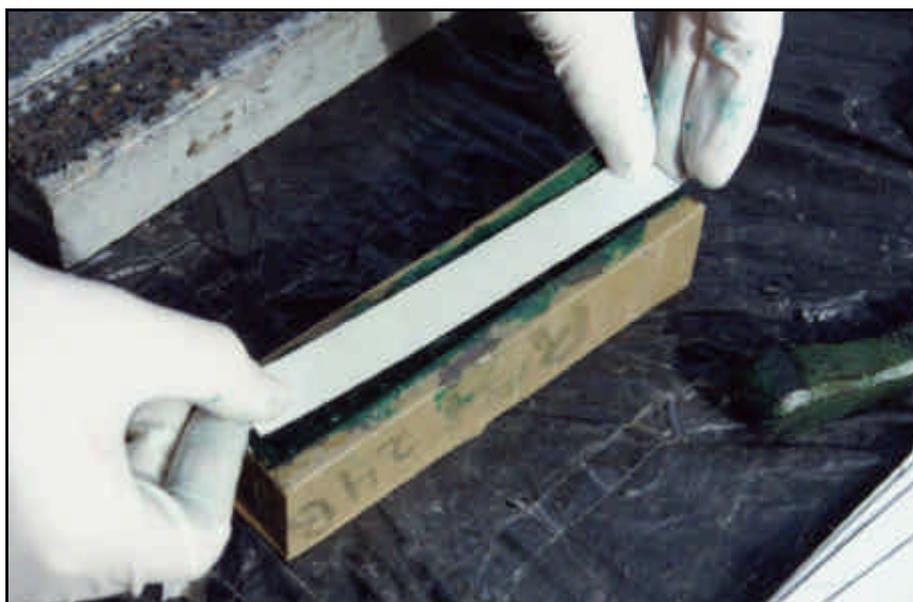
FIGURA 5.7 - Posicionamento e colagem do tecido

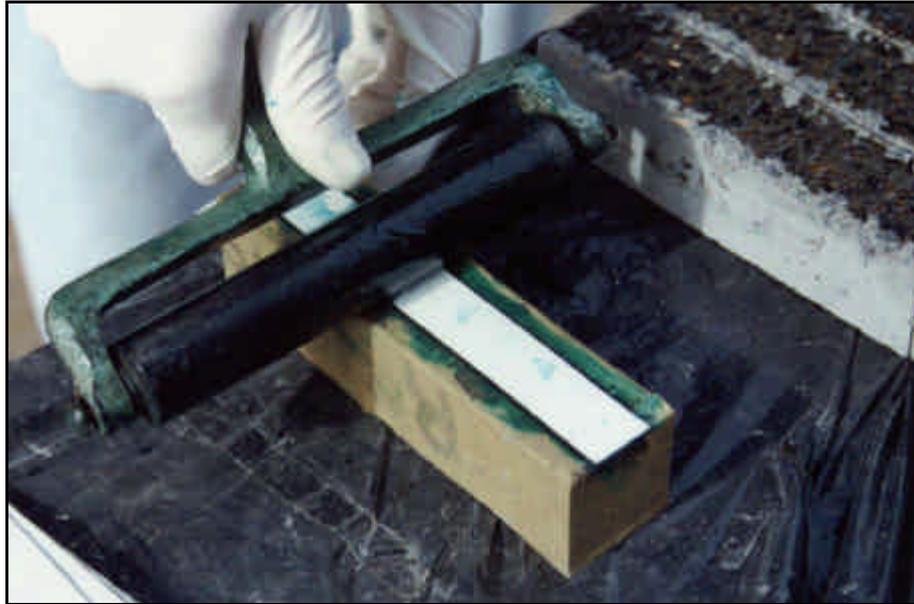
FIGURA 5.8 - Retirada do ar aprisionado e excesso de adesivo

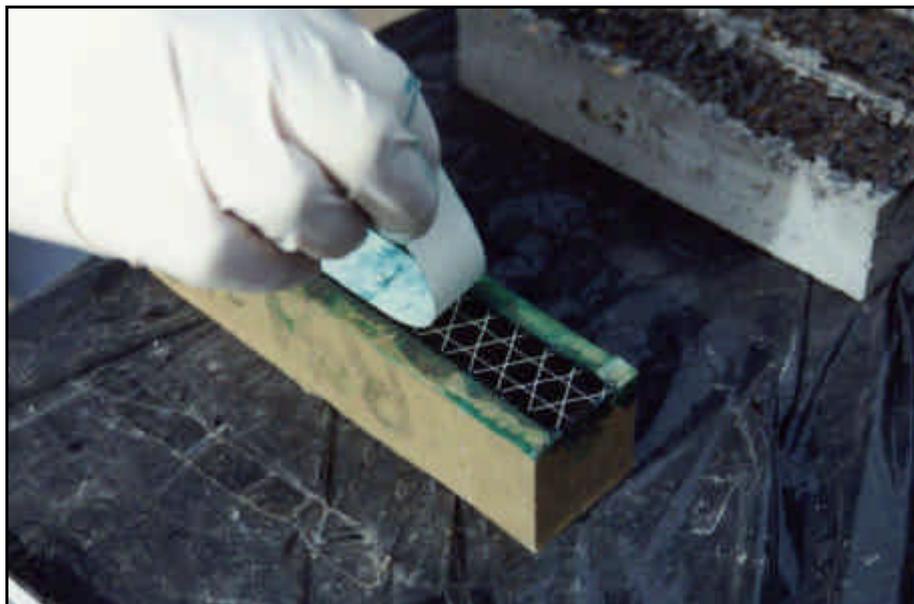
Dando continuidade à operação de colagem, retira-se o papel protetor do tecido de fibra de carbono (Figura 5.9) e aplica-se a camada final de adesivo epóxi (Figuras 5.10), formando a matriz do elemento compósito (Figura 5.11) e concluindo os procedimentos necessários ao reforço.

FIGURA 5.9 - Retirada do papel protetor

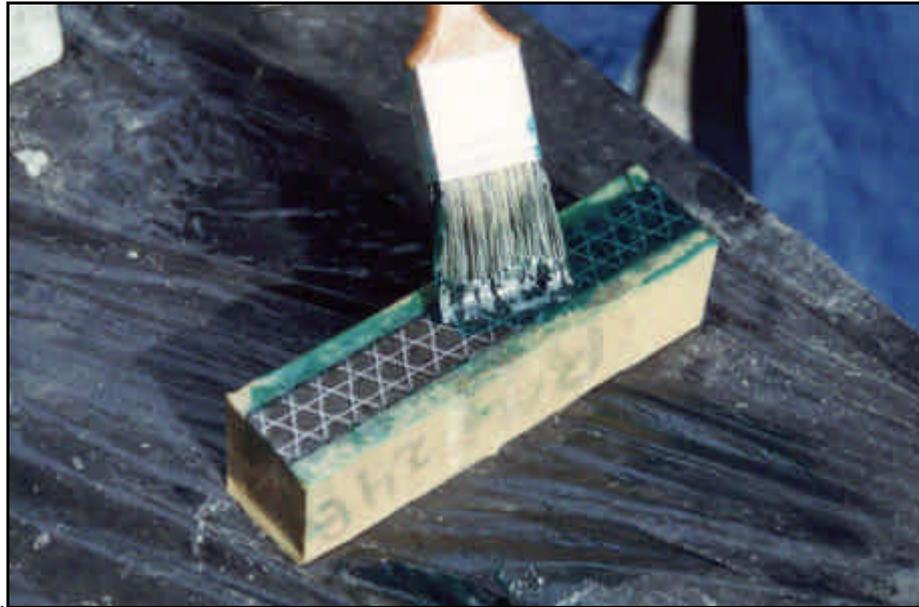
FIGURA 5.10 - Aplicação da segunda camada de adesivo epóxi

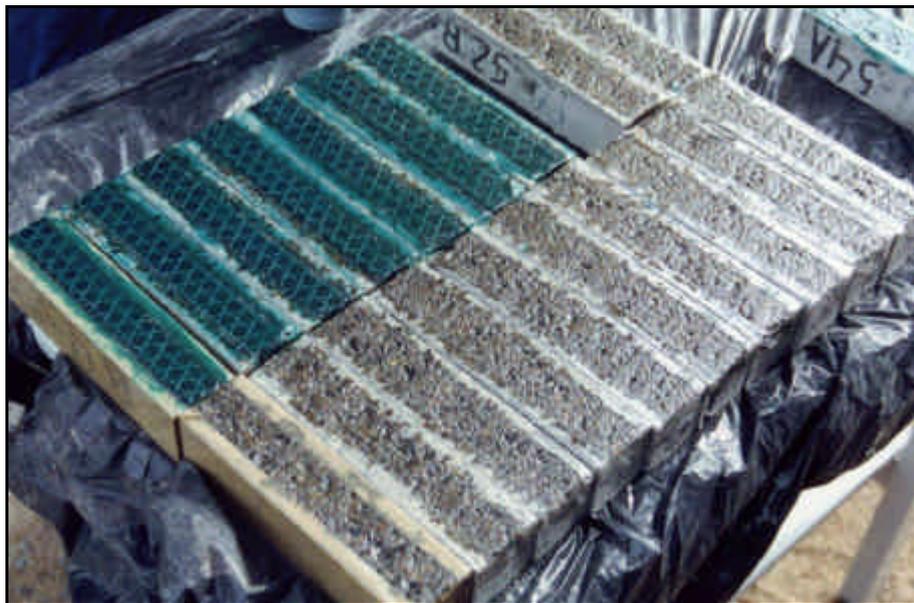
FIGURA 5.11 - Panorama da superfície reforçada

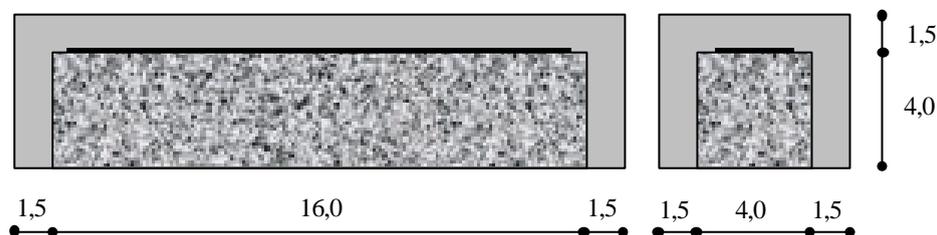
A aplicação do revestimento sobre os corpos de prova ocorreu sete dias após a aplicação do reforço. Conforme discutido no capítulo 3, pretendia-se avaliar o comportamento de proteções passivas com argamassa de revestimento e gesso. A espessura do revestimento, tanto para a argamassa quanto para o gesso, foi definida em 1,50 cm. Os modelos foram envolvidos pela camada de proteção na face que recebeu o reforço, bem como nas faces laterais do mesmo, como pode ser visualizado da Figura 5.12. No próximo item, serão apresentados os procedimentos adotados para a execução de cada um dos tipos de proteção.

FIGURA 5.12 – Esquema do cobrimento da proteção passiva

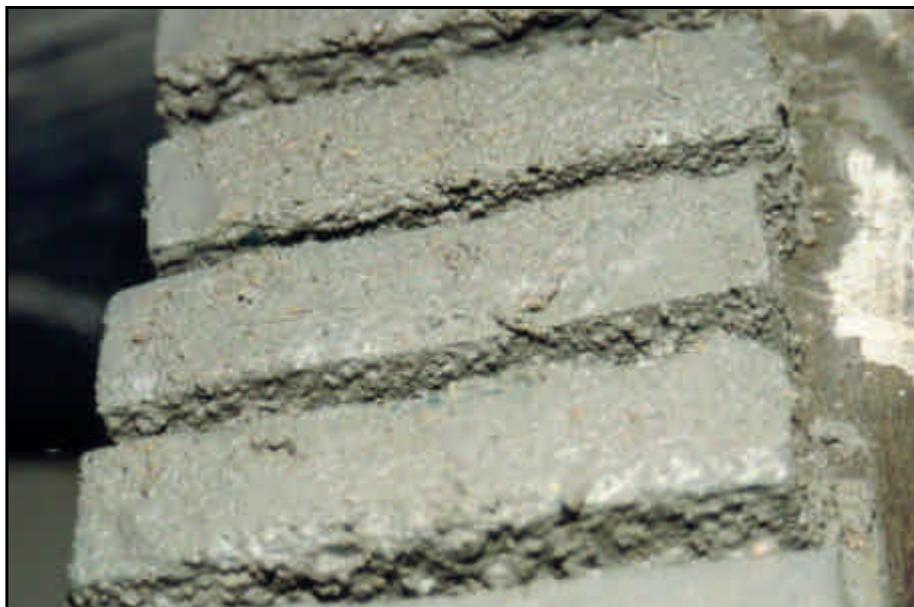
FIGURA 5.13 – Modelos chapiscados

Os materiais utilizados para a execução da argamassa foram cimento Portland pozolânico (CP IV-32), cal hidratada e agregado miúdo. A razão de mistura entre os mesmos foi de  $1 : 2 : 9$ . Este traço foi adotado pois é freqüentemente utilizado na construção civil. De modo a favorecer a maturação completa da cal, procedeu-se à mistura da mesma com o agregado miúdo e a água cinco dias antes da aplicação da argamassa. Quanto aos modelos, estes foram chapiscados um dia antes da aplicação da argamassa (Figura 5.13), com o intuito

de favorecer a aderência entre o modelo e o revestimento. O processo de execução do revestimento consistiu de lançamento e desempeno da argamassa por um pedreiro especializado (Figura 5.14).

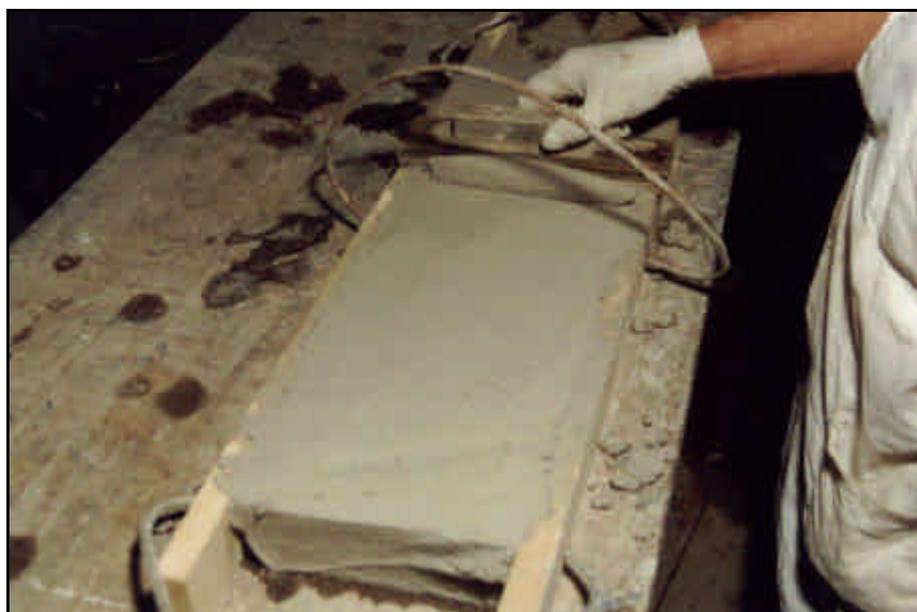
FIGURA 5.14 – Desempeno da argamassa de revestimento

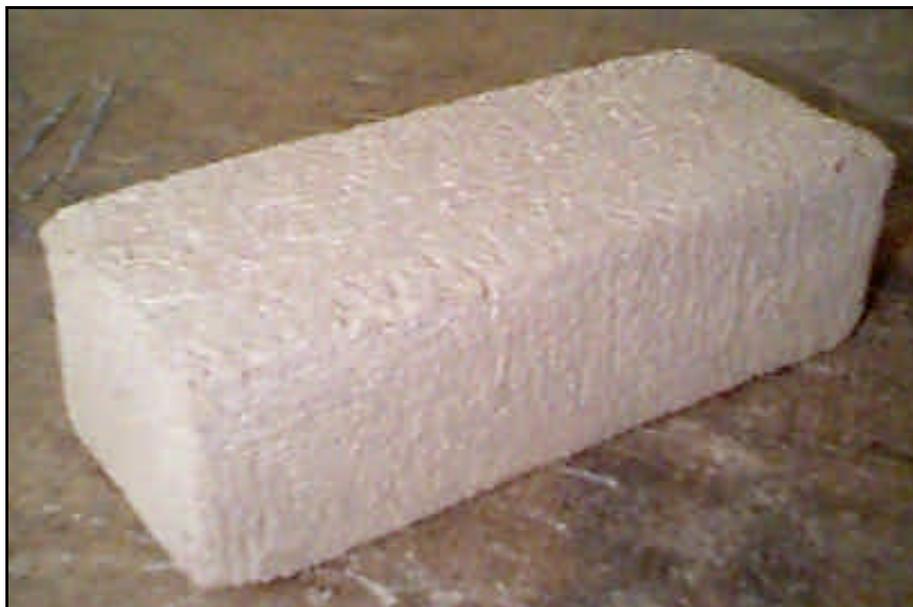
Na Figura 5.15 pode-se visualizar a aparência final dos modelos após ter sido concluída a aplicação da proteção passiva com argamassa de revestimento.

FIGURA 5.15 – Modelo protegido com argamassa de revestimento

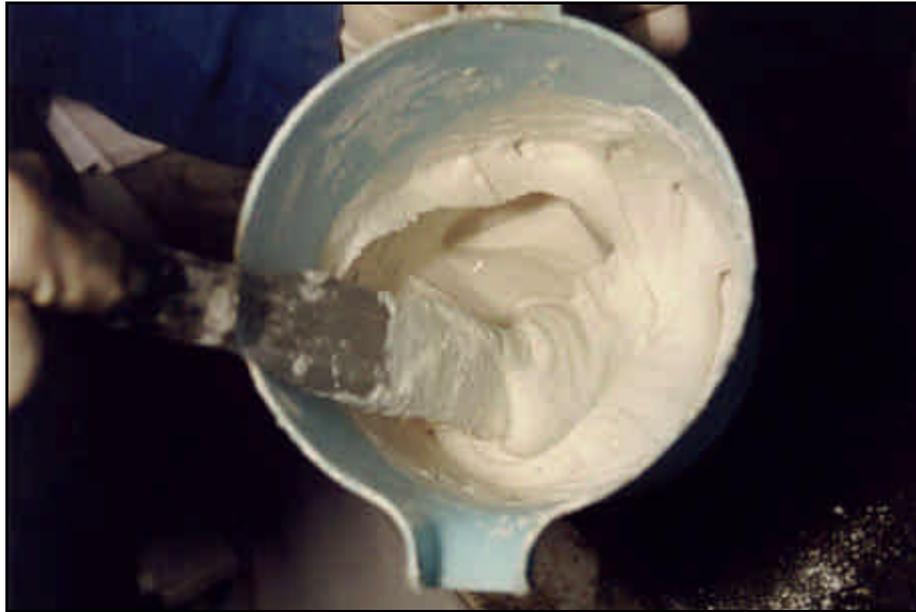
FIGURA 5.16 - Mistura manual da pasta de gesso

O material utilizado para revestir o modelo foi gesso de pega rápida e a razão de mistura entre a água e o pó de gesso foi de 0,5. Misturava-se manualmente os mesmos até a completa homogeneização, obtendo-se uma pasta de gesso (Figura 5.16). Aplicava-se a mesma em torno do corpo de prova, previamente posicionado em uma forma de madeira com dimensões compatíveis ao cobrimento especificado (Figura 5.17). Adensava-se manualmente o conjunto e regularizava-se a superfície (Figura 5.18). Após um intervalo de dez minutos, tempo necessário para o endurecimento da pasta, procedia-se à desforma, obtendo-se o modelo envolvido pelo gesso (Figura 5.19).

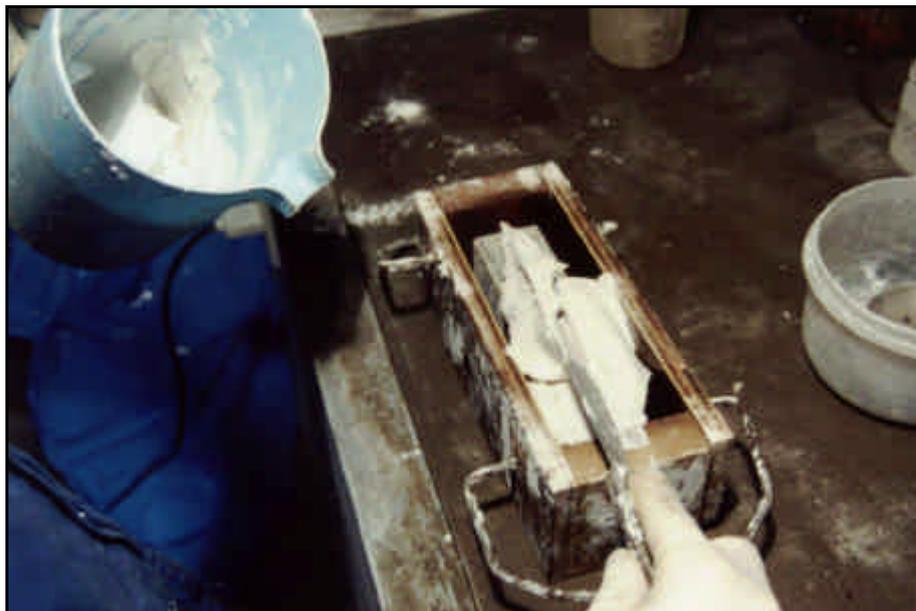
FIGURA 5.17 – Aplicação da pasta de gesso

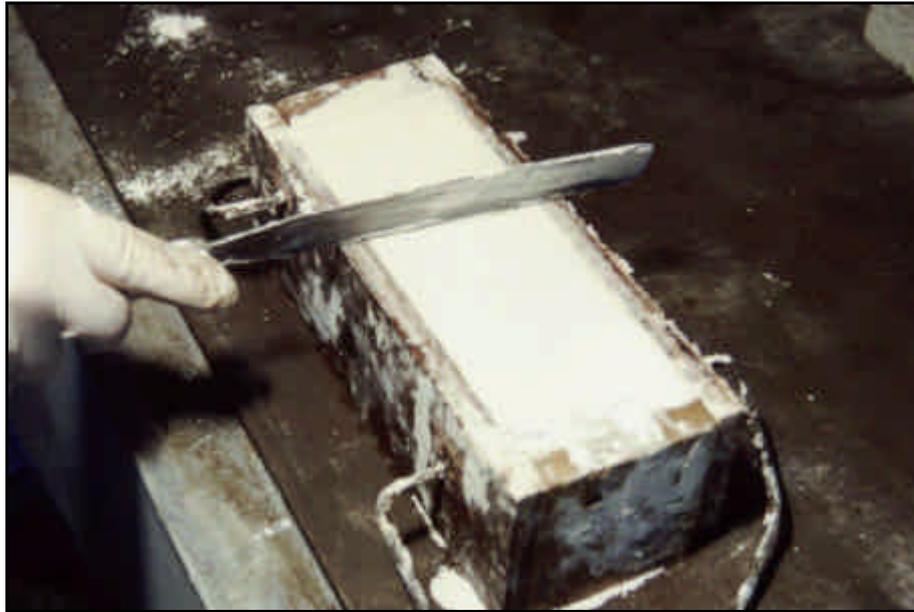
FIGURA 5.18 - Regularização da superfície

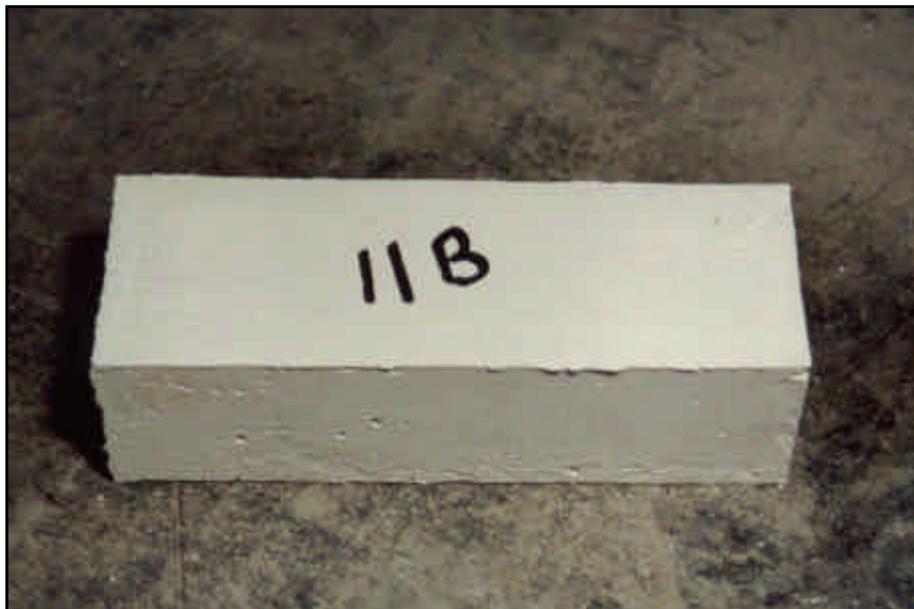
FIGURA 5.19 – Modelo protegido com gesso

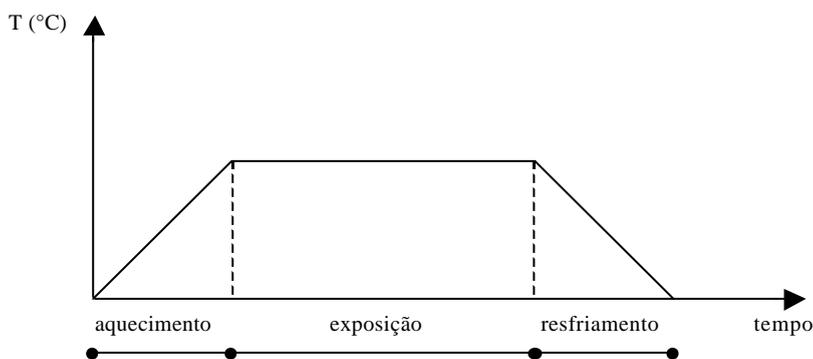
A exposição à temperatura foi realizada seis dias após o revestimento dos modelos com a proteção passiva. O tempo de aquecimento do forno dependia do patamar de temperatura a que os modelos seriam expostos; uma vez atingido este patamar, os modelos ficavam submetidos a uma temperatura constante pelo tempo prescrito na matriz experimental; ao terminar este tempo de exposição, os modelos eram retirados do interior do forno e deixados para resfriar ao ar livre. A capacidade de aquecimento do forno utilizado nos ensaios é de 1050 °C e a taxa de aquecimento definida para o aquecimento do mesmo até o patamar desejado foi de 8 °C/min. A Figura 5.20 apresenta graficamente a curva utilizada para a elevação da temperatura.

FIGURA 5.20 – Gráfico da forma de exposição dos modelos à temperatura

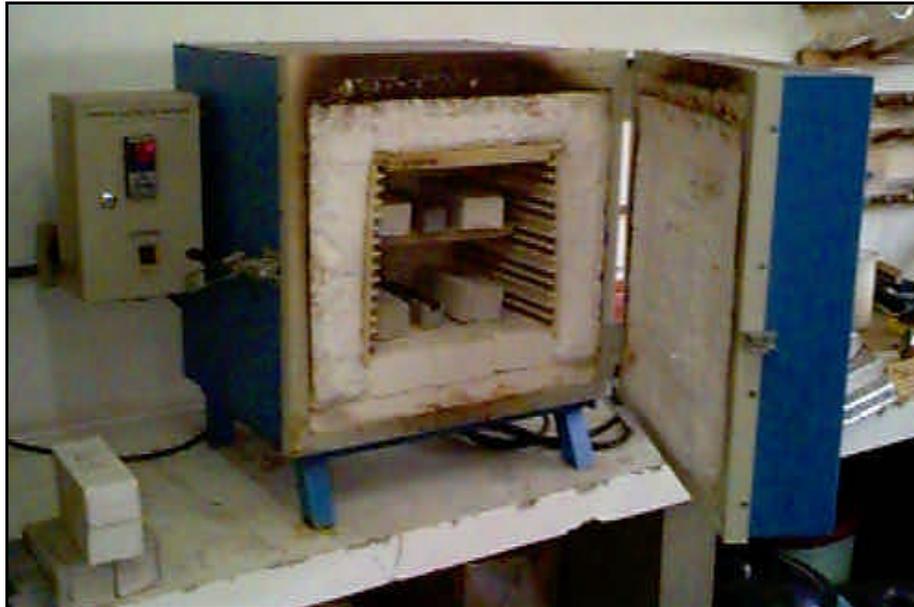
FIGURA 5.21 – Forno utilizado para expor modelos a temperaturas elevadas

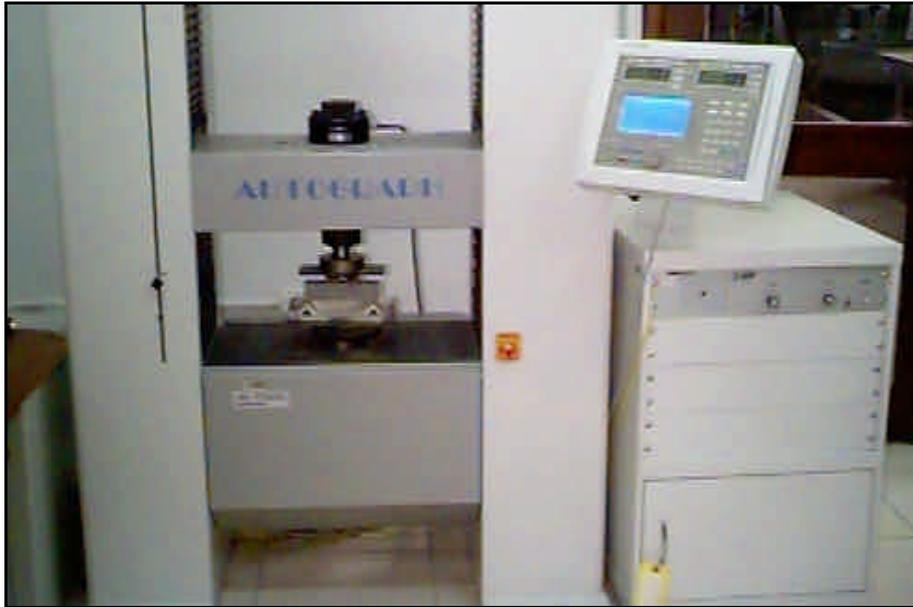
FIGURA 5.22 – Prensa hidráulica *Shimadzu*

No dia seguinte à exposição dos modelos a elevadas temperaturas no forno, retirou-se a proteção passiva que os envolvia e realizou-se o ensaio de resistência à tração na flexão em uma prensa hidráulica *Shimadzu* (Figura 5.22) com capacidade de carga de 10 ton, sendo o incremento de carga realizado a uma velocidade constante de 1,1 MPa/min. Durante os ensaios, o carregamento aplicado foi medido através de um sistema de aquisição de dados monitorado por um computador.

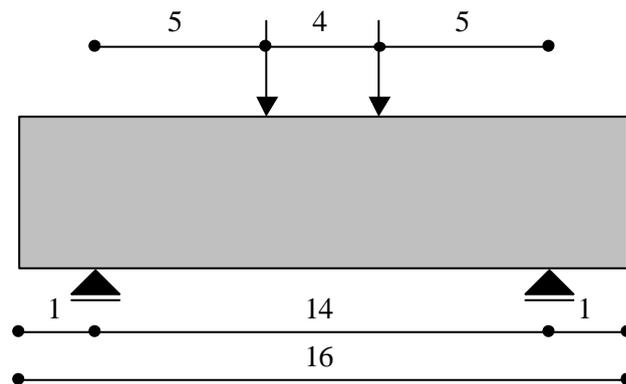
FIGURA 5.23 – Esquema de aplicação de carga

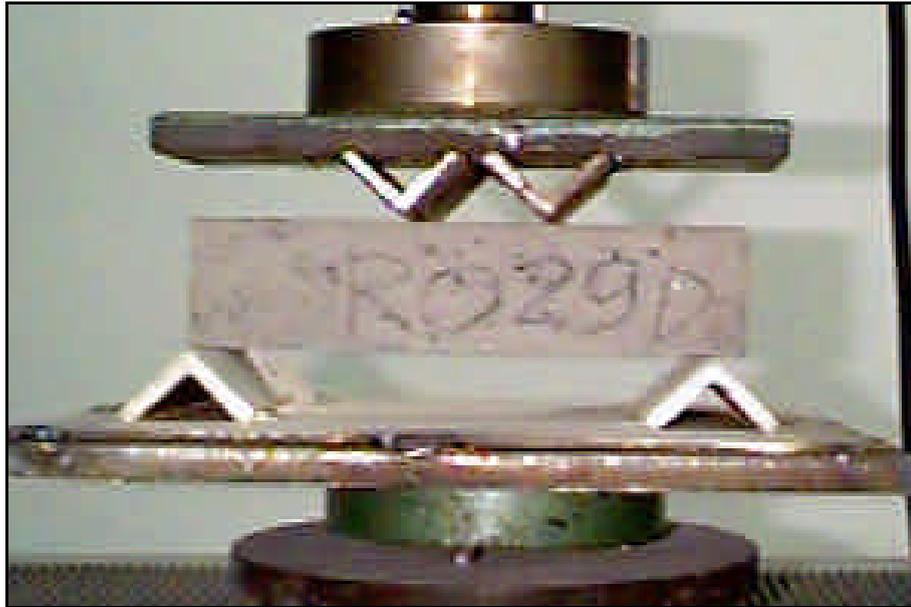
Na Figura 5.24, pode-se visualizar um modelo sendo submetido ao carregamento.

FIGURA 5.24 – Aplicação de carga ao modelo

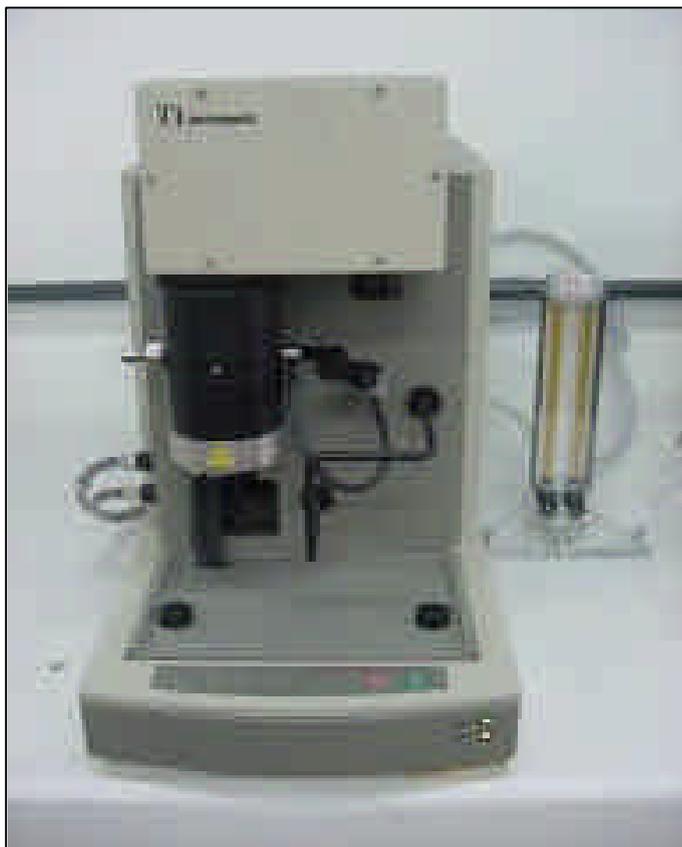
Neste ensaio, submeteu-se uma amostra de adesivo epóxi já curado a uma rampa de aquecimento e, com o auxílio de uma balança de precisão, mediu-se a variação de massa da amostra em relação à massa inicial. A rampa de aquecimento utilizada foi de 20 °C/min e a temperatura máxima atingida foi de 1000 °C; o ensaio foi realizado em atmosfera de nitrogênio. Este ensaio foi realizado pelo Laboratório de Polímeros (LAPOL) da Universidade Federal do Rio Grande do Sul. Na Figura 5.25, pode-se visualizar o equipamento utilizado para efetuar a análise.

FIGURA 5.25 – Equipamento utilizado na análise termogravimétrica

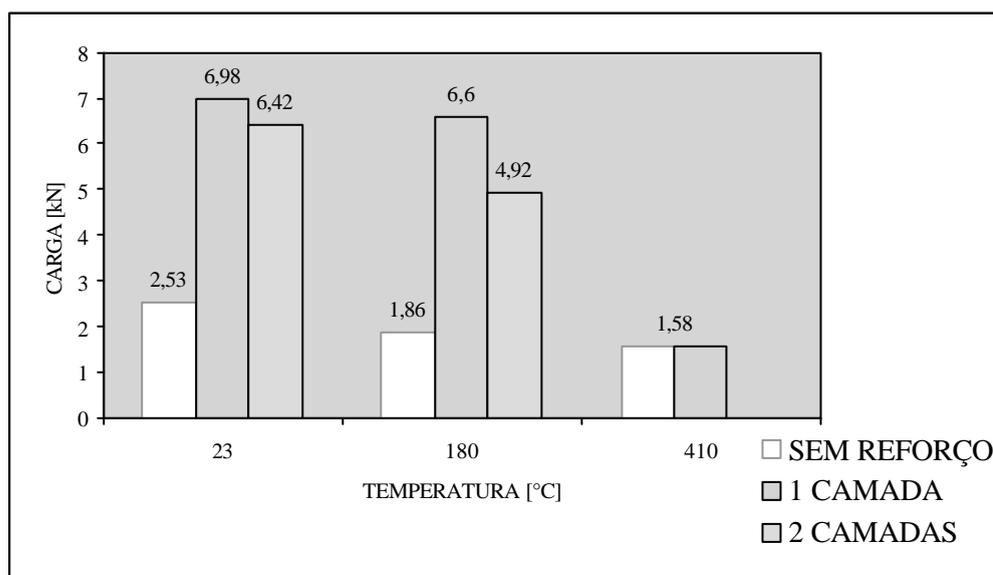
A Figura 6.1 apresenta o gráfico *temperatura de exposição x camadas de reforço x carga* para os modelos ensaiados no estudo preliminar. Através da análise dos resultados obtidos, observa-se que a exposição dos modelos a elevadas temperaturas influenciou na resistência à tração tanto para os modelos não reforçados quanto para os reforçados com tecido de fibra de carbono. Nos modelos não reforçados, houve uma gradativa redução na resistência à tração como aumento da temperatura. Nos modelos reforçados com tecido de fibra de carbono, observou-se que o acréscimo de resistência oferecido pelo reforço apresentou pequena redução para os modelos que foram submetidos a temperaturas menores de 180 °C. Já para os modelos submetidos à temperatura de 410 °C, verificou-se que o reforço foi completamente destruído, em função da volatilização total do adesivo epóxi utilizado na colagem do tecido ao substrato. Em relação ao reforço com duas camadas de tecido, constatou-se que os modelos romperam com uma carga inferior aos reforçados com uma camada; este fato pode ter sido decorrente da ruptura por cisalhamento apresentada pelos modelos, fato que provavelmente foi devido ao acréscimo de rigidez conferido pelo reforço e pela deficiência na ancoragem do mesmo na região dos apoios. Na Figura 6.2, observa-se que, antes da exposição a temperaturas elevadas, a superfície do reforço apresentava-se homogênea e com coloração esverdeada; à medida que os modelos foram submetidos ao calor, a superfície do reforço apresentou um escurecimento gradual, em função dos danos causados pelo calor ao adesivo epóxi; para a temperatura de 410 °C, observou-se a volatilização completa do adesivo, conforme mencionado anteriormente.

FIGURA 6.1 – Cargas de ruptura dos modelos durante o estudo preliminar

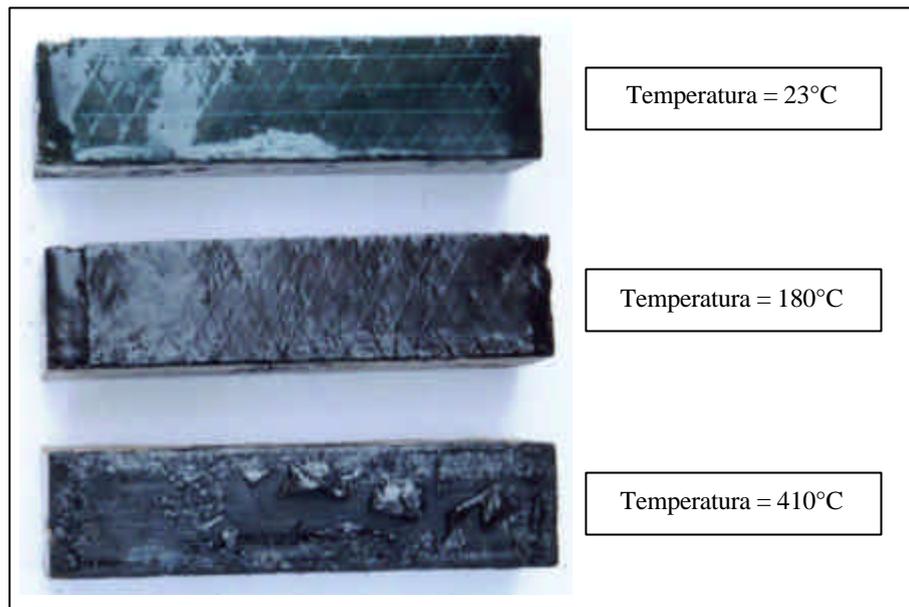
FIGURA 6.2 – Aparência dos modelos reforçados após exposição ao calor

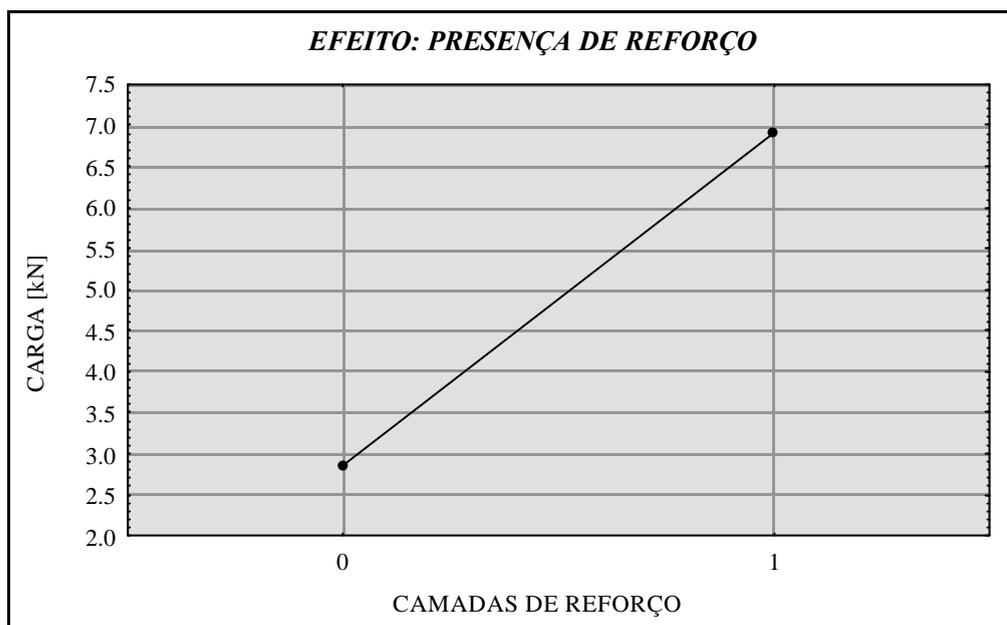
Na Figura 6.3 apresenta-se o gráfico *carga x presença de reforço*. A execução do reforço com tecidos de fibra de carbono conferiu aos corpos de prova um aumento considerável na sua capacidade de carga, em torno de 138%. Este comportamento é proveniente da elevada resistência à tração que os tecidos apresentam, que faz com que os mesmos sejam indicados para a recuperação ou reforço de elementos estruturais, conforme discutido no capítulo 2.

FIGURA 6.3 – Efeito presença de reforço

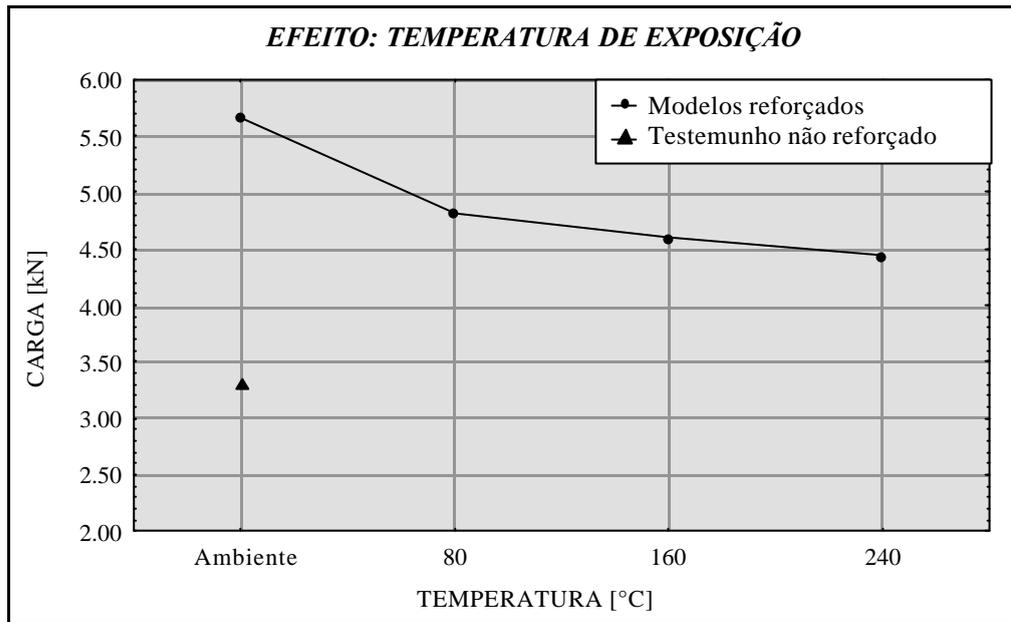
Ficam comprovados, a partir deste gráfico, os efeitos negativos da exposição dos corpos de prova ao calor, manifestado através da redução na capacidade de carga dos mesmos. Justifica-se assim a realização de pesquisas que busquem entender melhor o comportamento de elementos estruturais e de técnicas de reforço frente a situações de exposição a elevadas temperaturas, bem como a avaliação de alternativas de proteção que visem minimizar estas conseqüências, com o intuito de projetar estruturas que forneçam melhores condições de segurança aos usuários em situações peculiares.

FIGURA 6.4 – Efeito temperatura de exposição

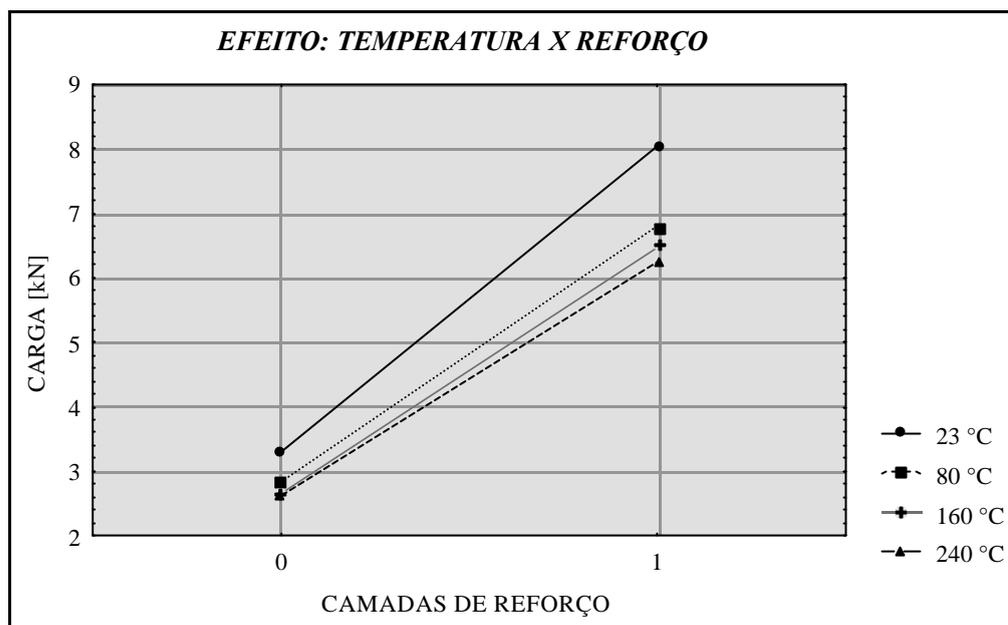
Na Figura 6.5 apresenta-se o gráfico *carga x temperatura de exposição x presença de reforço*. O comportamento apresentado pelos modelos, neste caso, foi condizente com o esperado a partir da revisão bibliográfica. Observou-se que, para os modelos não reforçados, a exposição ao calor ocasionou uma redução média de 20% na capacidade de carga dos mesmos; sendo que os expostos a maiores temperaturas foram os mais afetados. Com relação aos modelos reforçados, eles apresentaram a mesma tendência de comportamento apresentado pelos não reforçados, sendo a perda na capacidade de carga em torno de 23%.

FIGURA 6.5 – Efeito temperatura de exposição x presença de reforço
