UNIVERSIDADE FEDERAL DO RIO GRANDE DO SUL  
ESCOLA DE ENGENHARIA  
PROGRAMA DE PÓS-GRADUAÇÃO EM ENGENHARIA CIVIL

***INVESTIGAÇÃO DOS EFEITOS DE TEMPERATURAS  
ELEVADAS EM REFORÇOS ESTRUTURAIS  
COM TECIDOS DE FIBRA DE CARBONO***

Dissertação de Mestrado

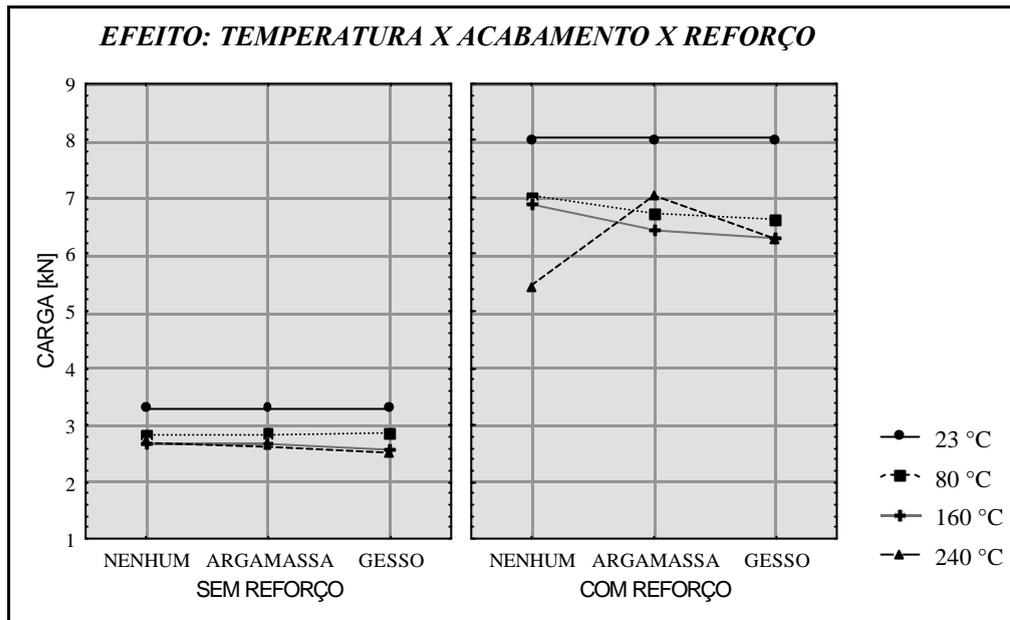
Salienta-se que o comportamento inesperado apresentado pelos modelos neste efeito incentivou a realização de um estudo complementar mais direcionado, conforme já foi discutido no capítulo 4, com o objetivo de esclarecer estas tendências.

FIGURA 6.6 – Efeito temperatura x acabamento de superfície x presença de reforço

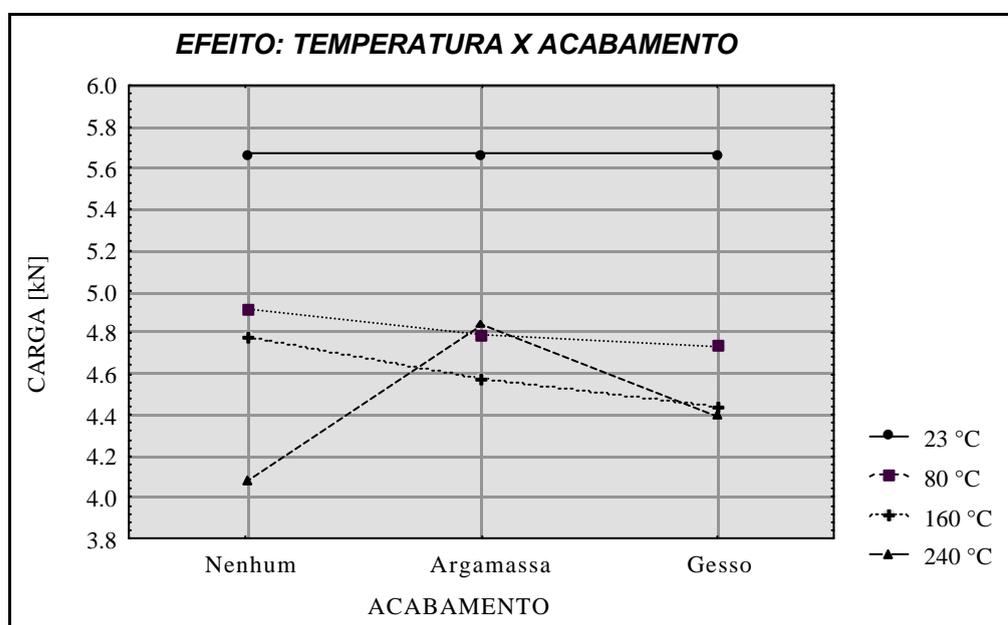
É importante salientar que este fenômeno não foi previsto para ser avaliado durante o programa experimental realizado; desta forma, necessita-se de um estudo mais direcionado para a sua confirmação. Este estudo constitui em uma das sugestões para trabalhos futuros que serão apresentadas no capítulo 7.

FIGURA 6.7 – Efeito temperatura de exposição x acabamento de superfície

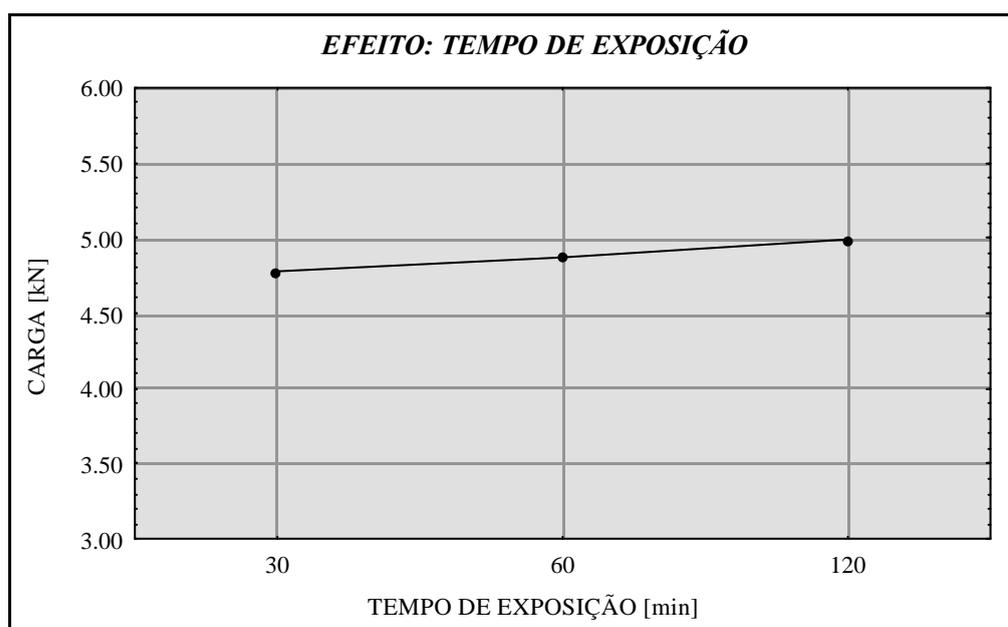
No entanto, imagina-se que este comportamento pode ter ocorrido devido a um provável fenômeno de maturação do concreto ao ser exposto à temperatura, fazendo com que houvesse um pequeno acréscimo na sua resistência, conforme discutido no efeito: temperatura de exposição x acabamento de superfície. Comparando-se este efeito com os demais efeitos significativos a pesquisa, observou-se que esta tendência de comportamento é condizente com o comportamento de determinados modelos nas temperaturas inferiores a 180 °C.

FIGURA 6.8 – Efeito tempo de exposição

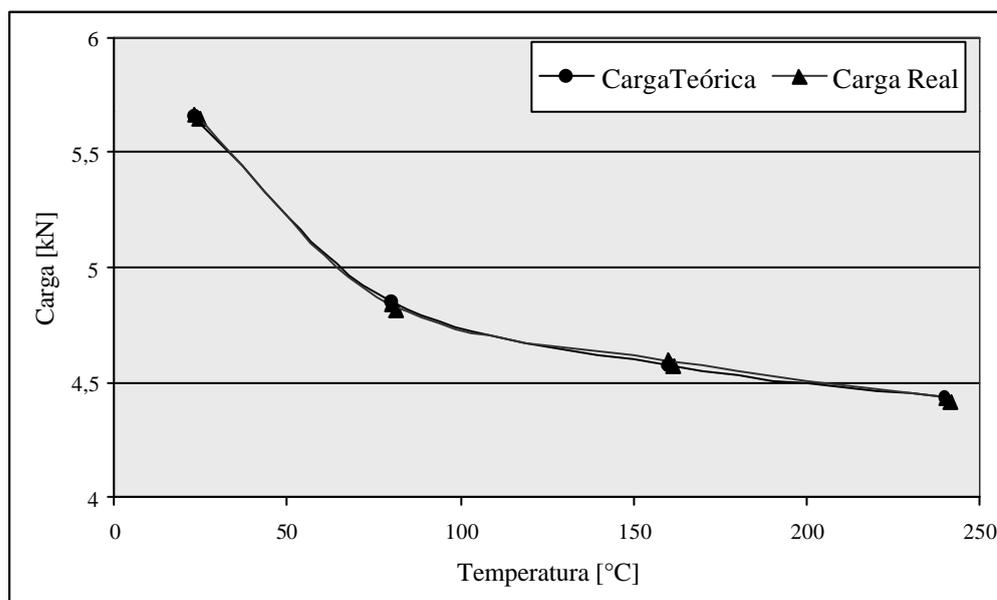
Na Figura 6.9, apresenta-se o gráfico *carga x temperatura* obtido com esta equação, onde pode-se observar o comportamento teórico esperado para os modelos a partir da regressão linear e o comportamento real obtido com os ensaios realizados no programa experimental.

FIGURA 6.9 – Gráfico comparativo entre o comportamento teórico e real

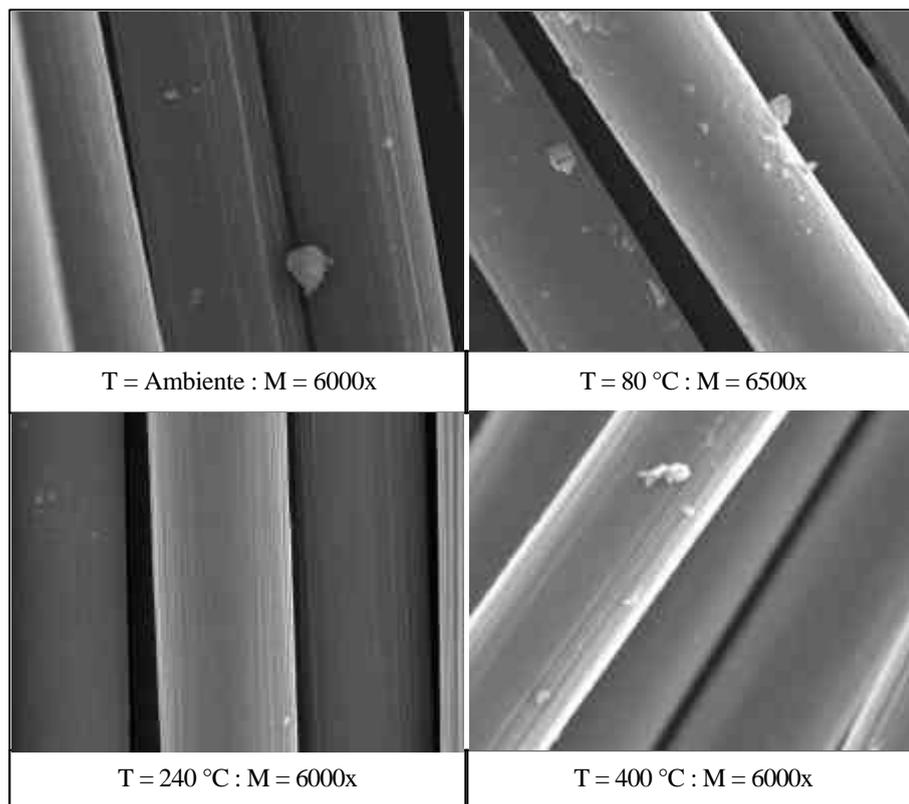
Na Figura 6.10, visualiza-se um conjunto de quatro tecidos de fibra de carbono submetidos a diferentes patamares de temperatura e, posteriormente analisados a uma mesma magnitude, com auxílio de microscópio eletrônico de varredura. Os resultados deste ensaio demonstraram que os tecidos de fibra de carbono não sofreram alteração significativa em sua micro-estrutura com a exposição a elevadas temperaturas.

FIGURA 6.10 – MEV do tecido de fibra de carbono

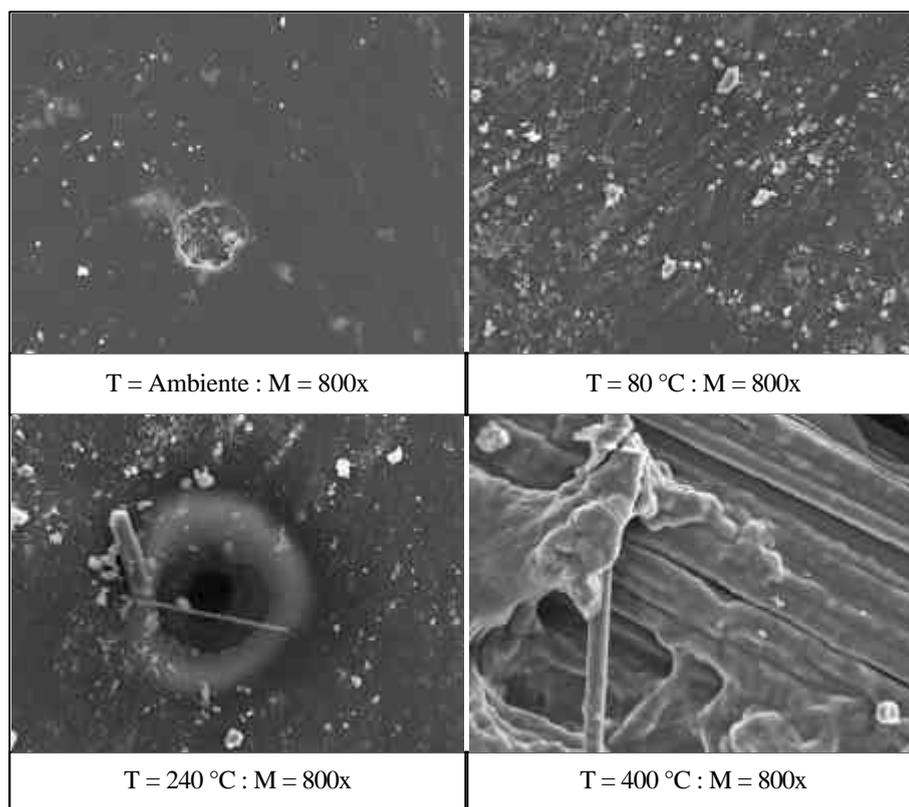
Na Figura 6.11, apresenta-se uma seqüência de imagens que caracterizam o processo de volatilização do adesivo. Na temperatura ambiente, a matriz do compósito apresentava uma superfície bem homogênea e com uma estrutura bem fechada; na temperatura de 80 °C, a superfície já não estava tão homogênea quanto antes, existindo alguns pontos salientes em forma de bolha e regiões onde era possível enxergar a orientação dos filamentos de fibra de carbono; na temperatura de 240 °C, a matriz apresentava várias falhas em pontos concentrados caracterizando a volatilização do adesivo; na temperatura de 400 °C, o adesivo epóxi volatilizou completamente restando apenas o tecido de fibra de carbono, onde era possível visualizar perfeitamente o sentido dos filamentos de fibra.

FIGURA 6.11 – MEV da matriz do compósito

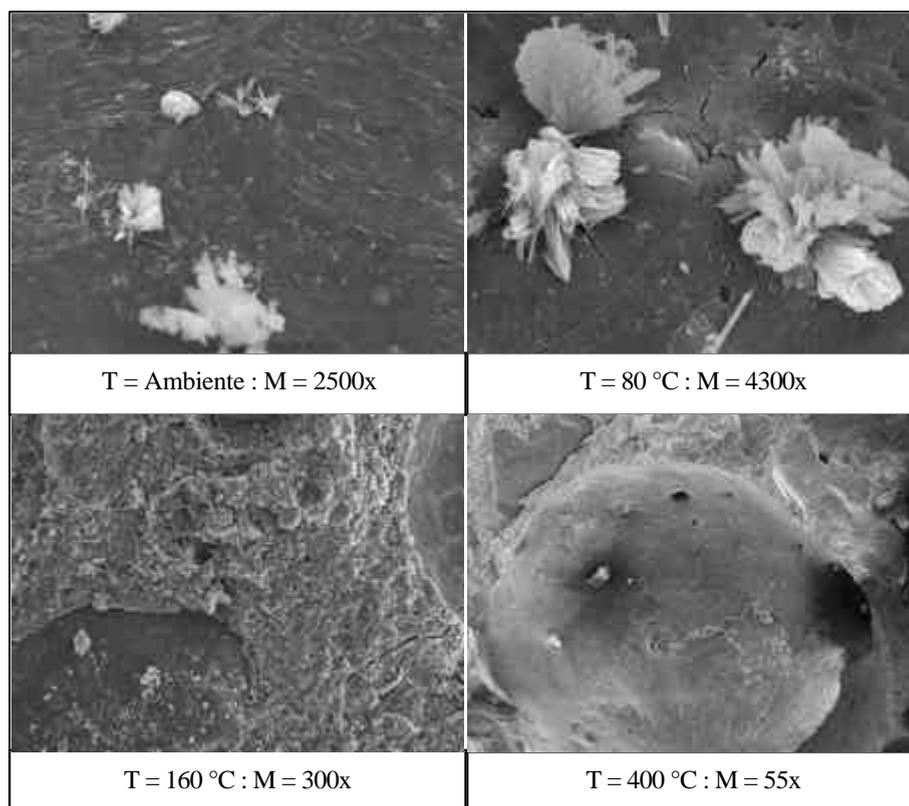
Na Figura 6.12, são apresentadas uma seqüência de fotos mostrando o concreto quando exposto a vários patamares de temperatura. Na temperatura ambiente pode-se visualizar a presença de cristais de etringita e de monossulfato. À medida que o concreto foi sujeito a temperaturas mais elevadas, observou-se uma redução nestes compostos e começaram a aparecer fraturas no mesmo, provavelmente devido à ocorrência de tensões térmicas provocadas pela exposição ao calor, como pode ser visto nas microfotografias abaixo. À temperatura de 400 °C o material apresentou pequenas alterações em algumas zonas do C-S-H, mas de forma geral a microestrutura manteve-se estável. O perfeito entendimento da natureza das alterações sofridas pelo concreto não era objetivo do trabalho e acredita-se que a mesma requer uma análise mais direcionada, o que será sugerido no capítulo 7.

FIGURA 6.12 – MEV do concreto utilizado na moldagem

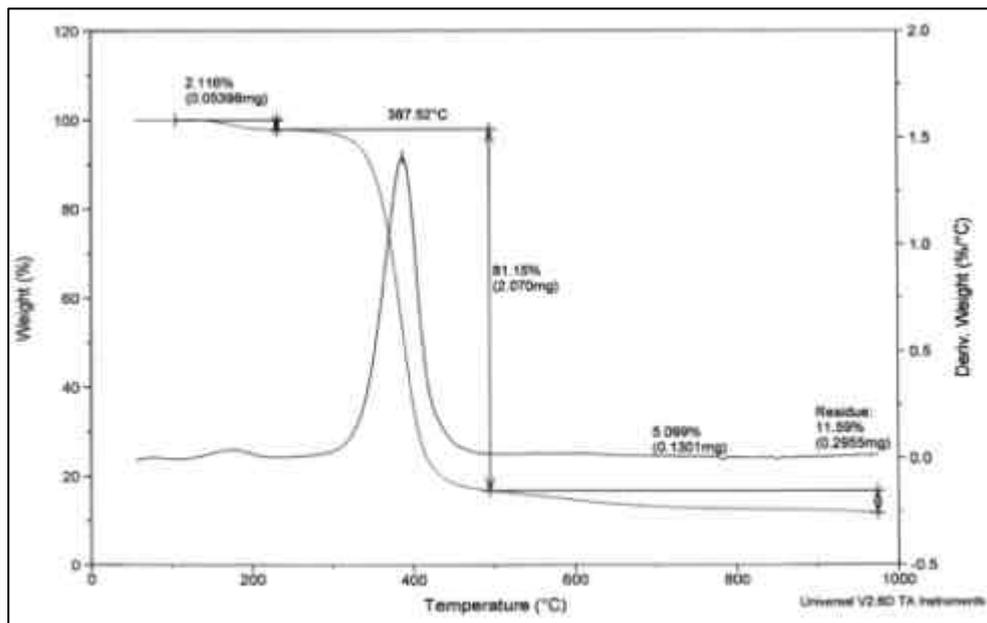
No intervalo compreendido entre a temperatura de 230 °C e 495 °C, ocorreu uma grande perda de massa do adesivo, em média 81,15%; sendo que na temperatura de 387,52 °C, a velocidade de degradação do polímero foi máxima. Este intervalo de temperatura é característico do ponto onde o adesivo perde as suas propriedades e acontece a decomposição da cadeia carbônica do polímero.

A partir desta temperatura, a perda de massa ocorreu lentamente, chegando-se a temperatura de 1000 °C com um resíduo de 11,59%; este resíduo era formado, provavelmente, por compostos não orgânicos, ou seja, a carga.

FIGURA 6.13 – Análise termogravimétrica do adesivo epóxi

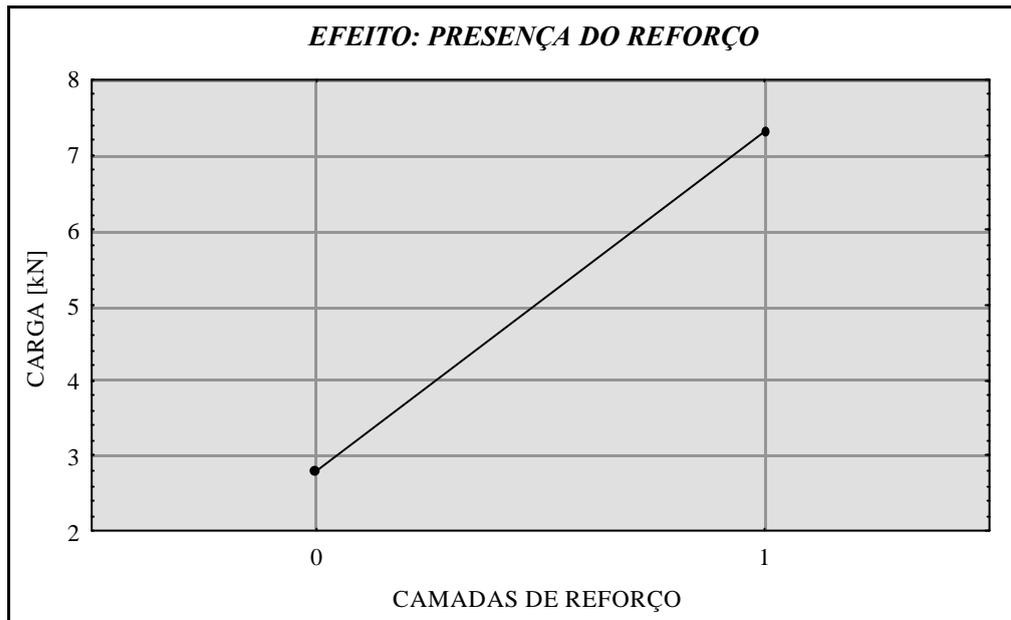
Na Figura 6.14 apresenta-se o gráfico *carga x presença de reforço*. Os resultados confirmaram a tendência apresentada na etapa principal, sendo que o acréscimo na capacidade de carga dos modelos nesta etapa foi de, aproximadamente, 160%, superior ao acréscimo obtido na etapa principal que foi de, aproximadamente, 138%. Novamente, pode-se verificar o considerável ganho de resistência conferido pela execução de reforços estruturais com tecidos de fibra de carbono.

FIGURA 6.14 – Efeito presença de reforço

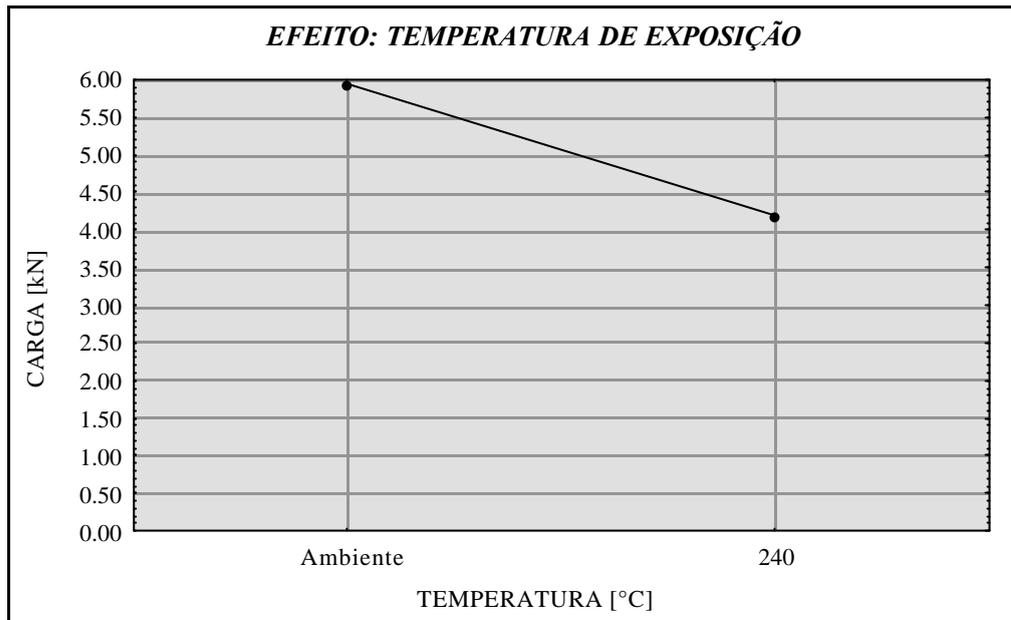
Esta tendência confirmou novamente os efeitos nocivos de se expor reforços estruturais com tecidos de fibra de carbono a temperaturas elevadas; justificando, mais uma vez, a necessidade de se realizar estudos que esclareçam este comportamento e encontrem uma solução para o mesmo.

FIGURA 6.15 – Efeito temperatura de exposição

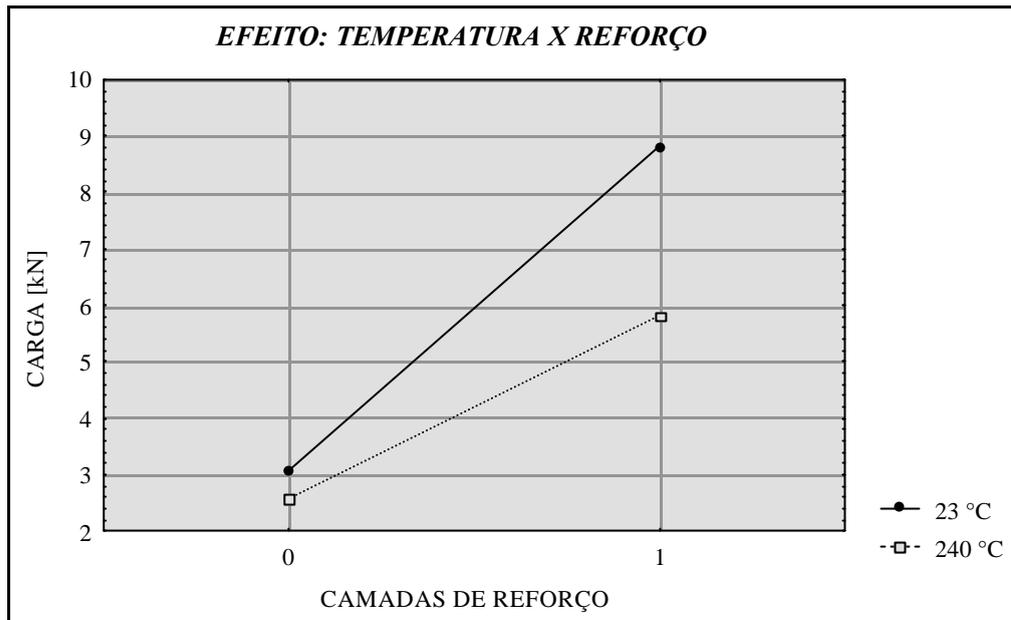
A partir destes resultados pode-se verificar o seguinte comportamento: tanto os modelos não reforçados quanto os reforçados tem a sua capacidade de carga reduzida ao serem expostos a temperaturas elevadas, o que indica que a exposição ao calor é prejudicial tanto ao concreto quanto ao reforço com fibra de carbono. No entanto, esta redução é bem mais pronunciada nos modelos que apresentam reforço, uma vez que é motivada pela volatilização do adesivo epóxi utilizado na colagem do mesmo ao substrato.

FIGURA 6.16 – Efeito temperatura de exposição x presença de reforço

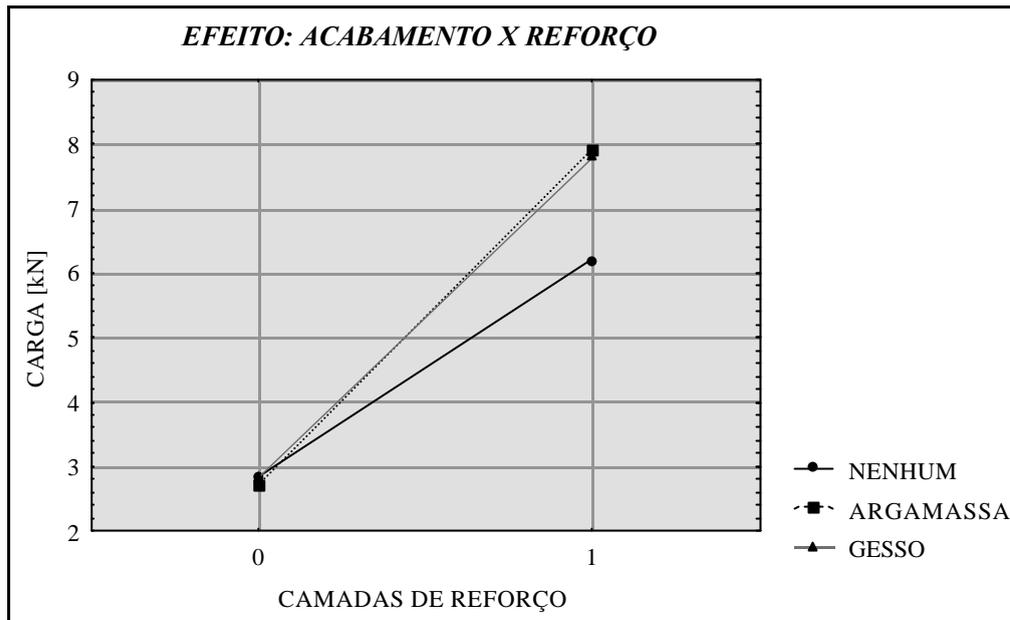
Uma alternativa que pode melhorar a significância do acabamento de superfície é aumentar a sua espessura na tentativa de reduzir ainda mais o gradiente de temperatura a que o modelo estará sujeito com a sua exposição ao calor.

FIGURA 6.17 – Efeito acabamento de superfície x presença de reforço

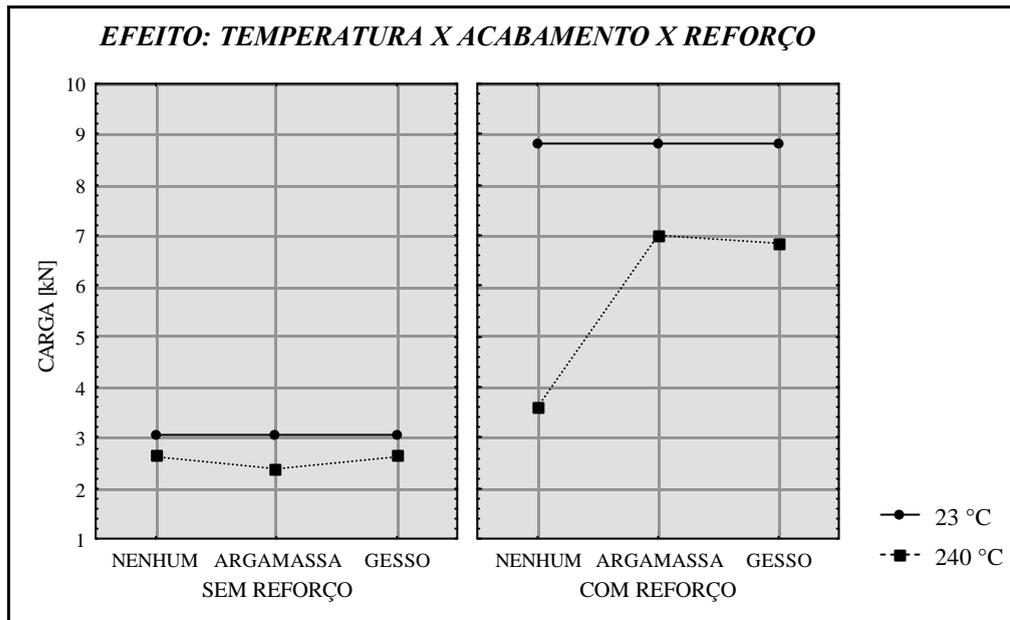
Através destes resultados numéricos, pode-se verificar a importância da execução do acabamento de superfície quando realiza-se o reforço de uma estrutura com tecidos de fibra de carbono; embora a sua presença não consiga minimizar completamente a degradação do adesivo com a exposição ao calor, pode-se retardar esta degradação, o que pode ser muito importante para garantir a desocupação e propiciar as operações de combate ao incêndio de uma edificação.

FIGURA 6.18 – Efeito acabamento de superfície x presença de reforço

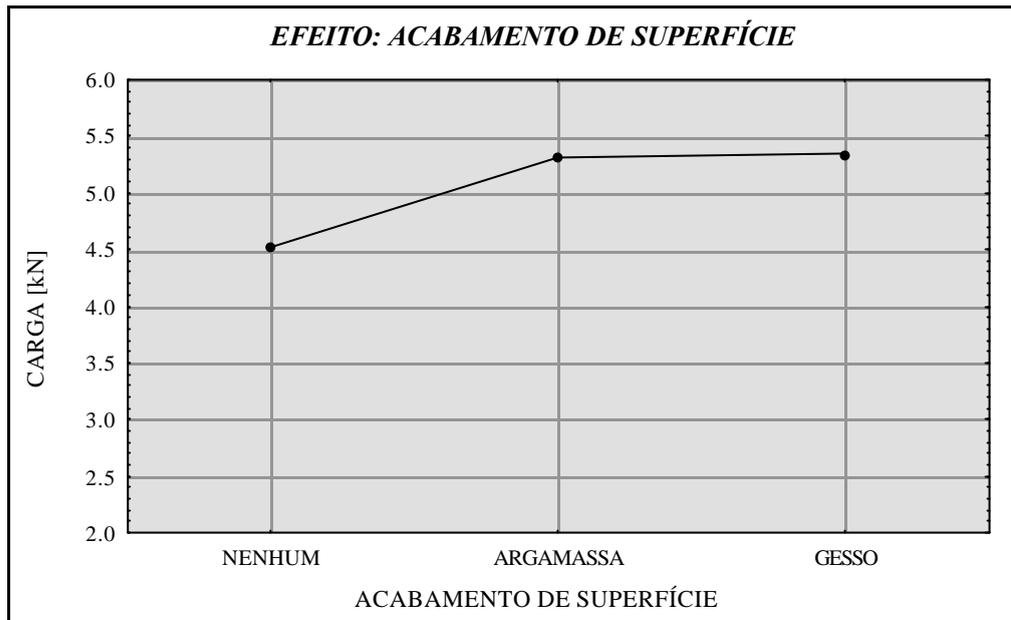
A partir da análise gráfica, pode-se observar que o desempenho geral apresentado pelos modelos protegidos com argamassa ou gesso foi equivalente para a espessura em estudo. Ainda, pode-se verificar que a melhora no desempenho dos modelos com acabamento de superfície em relação aos sem acabamento foi de, aproximadamente, 18%.

FIGURA 6.19 – Efeito acabamento de superfície

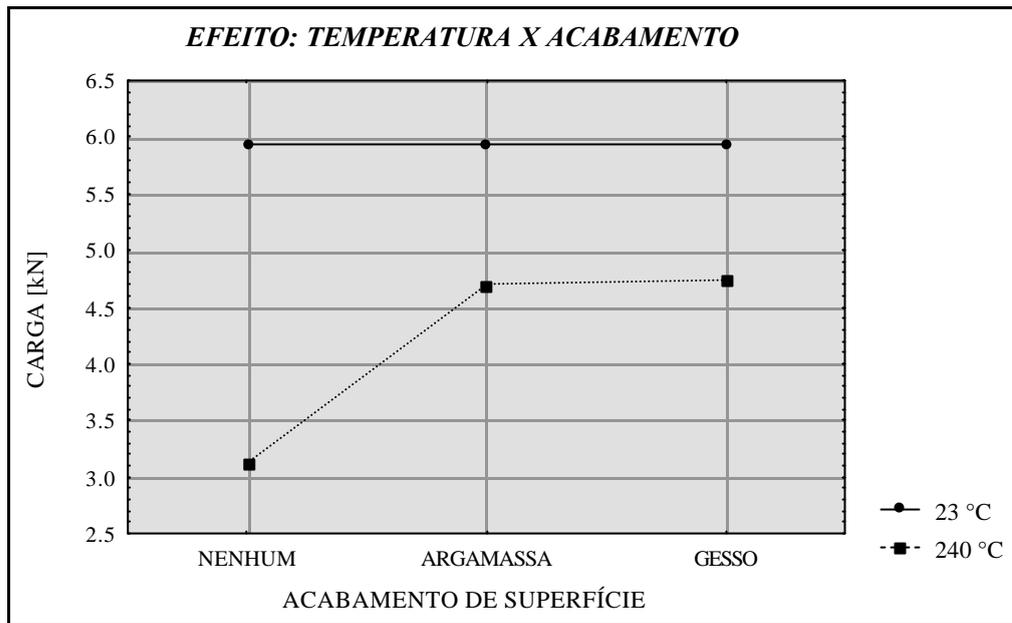
Os modelos a 23 °C são os testemunhos, por isso não apresentaram diferenças entre si. Quanto aos modelos submetidos à temperatura de 240 °C, pode-se observar a mesma tendência apresentada pelos gráficos anteriores, ou seja, os modelos protegidos com argamassa ou gesso tiveram praticamente o mesmo comportamento; mas ao compará-los com os não protegidos, pode-se observar que eles apresentaram, em média, uma capacidade de carga superior em 47%. Este resultado demonstra novamente a importância da execução de proteção passiva ao efetuar-se reforços de estruturas com tecidos de fibra de carbono.

FIGURA 6.20 – Efeito temperatura de exposição x acabamento de superfície

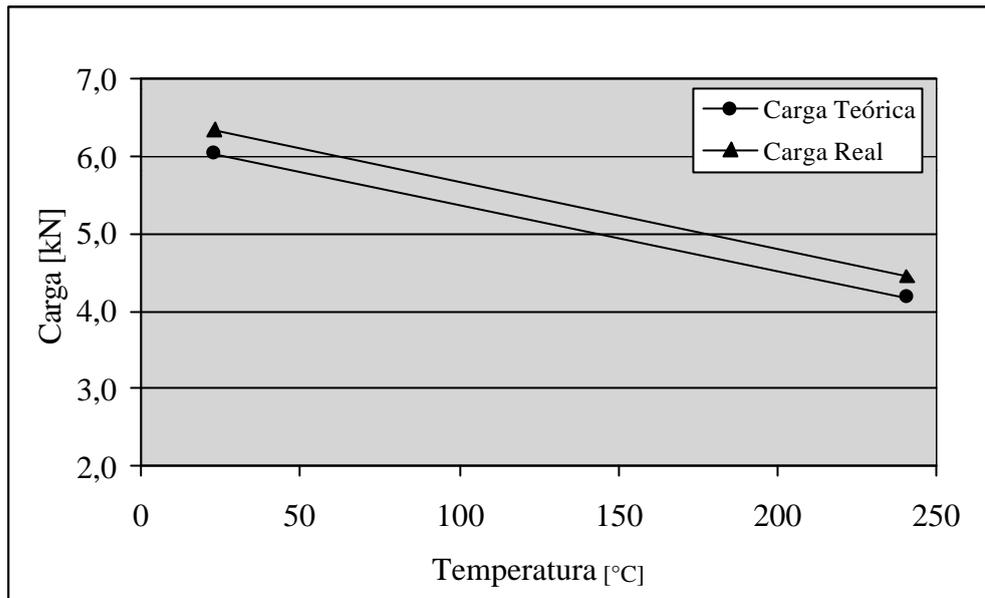
FIGURA 6.21 – Gráfico comparativo entre o comportamento teórico e real

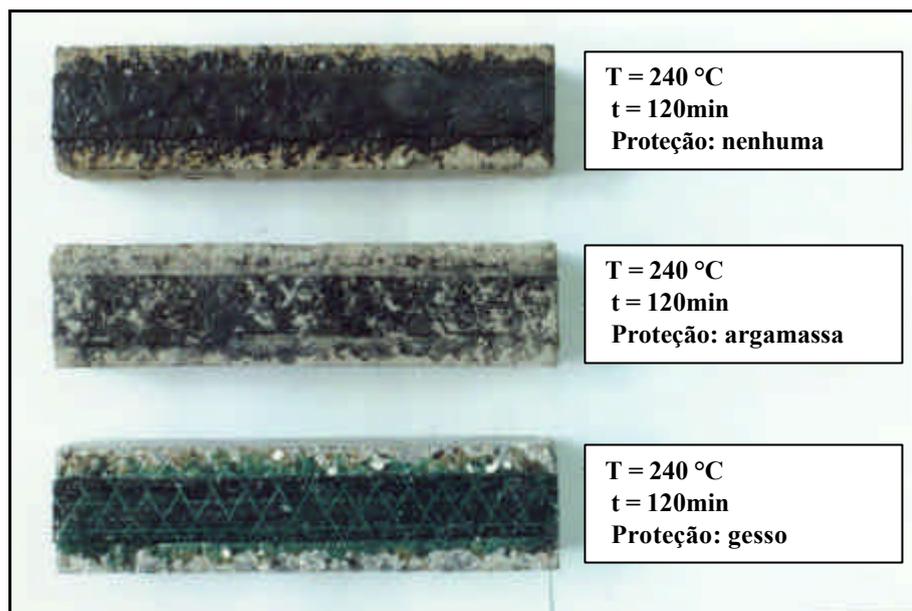
Como era objetivo do trabalho, avaliou-se o comportamento de proteções passivas aplicadas sobre o reforço com o intuito de retardar esta perda de desempenho em caso de incêndio e garantir a integridade da estrutura por um maior intervalo de tempo, favorecendo a desocupação da edificação e o combate ao fogo em segurança. Os resultados obtidos indicaram que tanto a aplicação de argamassa de revestimento quanto de gesso foram importantes como forma de retardar a degradação do elemento compósito. Pode-se verificar que a perda na capacidade de carga do reforço, em função da exposição a elevadas temperaturas, foi menor para os modelos que apresentavam proteção passiva, porém não em níveis satisfatórios capazes de garantir a sanidade estrutural de forma condizente. Admite-se que um dos motivos desse desempenho pouco favorável foi a reduzida espessura do cobrimento utilizado, de maneira que a proteção passiva permitiu ainda a passagem de gradientes de temperatura muito elevados, capazes de danificar o reforço.

FIGURA 7.1 – Aparência de modelos expostos ao calor com diferentes tipos de proteção
