SELEÇÃO DE FERRAMENTA PARA O CORTE INTERROMPIDO DO AÇO AISI 8620
TRATADO TERMICAMENTE

Monografia apresentada ao Departamento de Engenharia Mecânica da Escola de Engenharia da Universidade Federal do Rio Grande do Sul, como parte dos requisitos para obtenção do diploma de Engenheiro Mecânico.

Porto Alegre, Dezembro de 2017

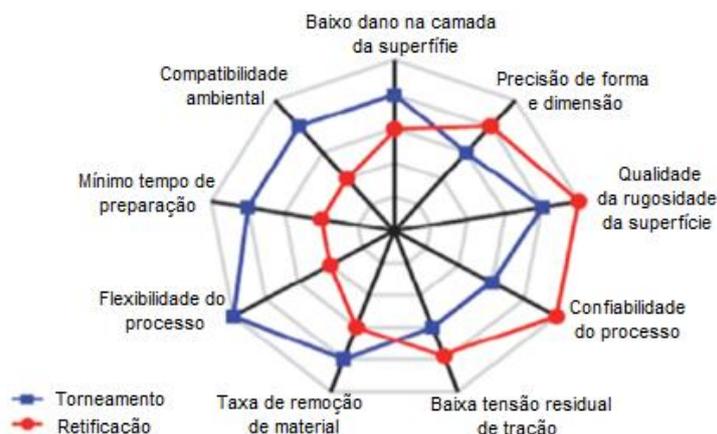
Figura 2.1 - Características das operações de torneamento de materiais endurecidos e retificação (Adaptado de Klocke et al., 2005).

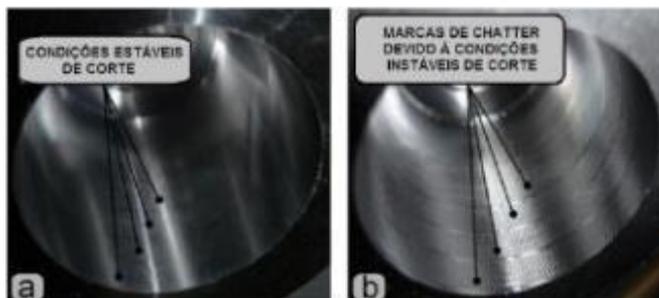
Figura 2.2 - Acabamento deteriorado pela ocorrência de “chatter” (Adaptado de Sortino et al., 2012)

Uma desvantagem do torneamento duro é o surgimento de campos de tensões residuais indesejáveis e alterações de microestrutura superficial, como formação de camada branca (Grzesik, 2008). Porém, König et al., 1993, afirmam que tensões de tração prejudiciais à resistência a fadiga do material somente ocorrem na peça torneada se ela for usinada por uma ferramenta já bastante desgastada. Outra dificuldade é que os parâmetros de corte estão localizados em um intervalo estreito de valores do que os do torneamento convencional. A seleção equivocada pode levar a uma combinação de baixa vida de ferramenta, acabamento superficial pobre, precisão dimensional inaceitável ou mesmo ao início de vibração auto excitada, o “*chatter*” (Dogra et al., 2010). Marcas causadas pelo “*chatter*” podem ser observadas na Figura 2.2.

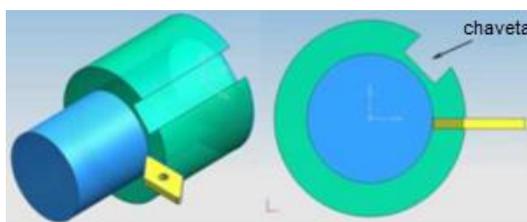
Figura 2.3 - Corte interrompido em peça cilíndrica contendo rasgos de chaveta (Adaptado de Sanchez, 2011).

No torneamento interrompido de peças com rasgo de chaveta a entrada da ferramenta na peça ocorre de forma abrupta, ocasionando um choque mecânico considerável. Tanto essa colisão, causada pela entrada da aresta de corte na peça, quanto a saída da pastilha podem ocasionar trincas de origem mecânica. Essas trincas costumam ocorrer na usinagem com baixas velocidades de corte e paralelamente à aresta de corte, tanto na superfície de saída como na superfície de folga da ferramenta, culminando em lascamentos que podem condenar a ferramenta. Se o processo é feito de forma incorreta, esse lascamento ou mesmo uma quebra podem ocorrer no primeiro ciclo, em virtude de condições abusivas ou inadequadas. Entretanto, mesmo trabalhando adequadamente, a aresta estará sujeita a um carregamento repetitivo a cada entrada na peça, que pode levar ao aparecimento de trincas por fadiga.

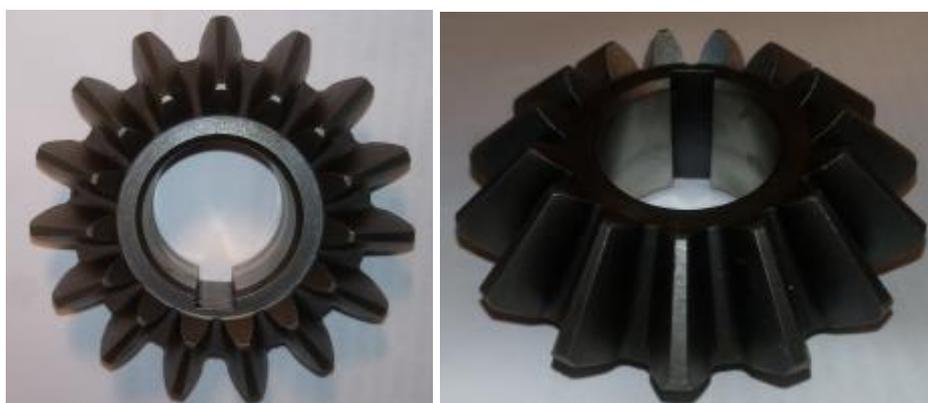
Figura 3.1 - Engrenagem cônica de dentes retos com rasgo de chaveta interno.

A engrenagem cônica de dentes retos (Fig. 3.1) fabricada em aço AISI 8620 foi fornecida por uma indústria de peças agrícolas localizada em Lagoa Vermelha, Rio Grande do Sul. Ela passa por um tratamento térmico de cementação com profundidade entre 0,6 e 0,8 mm, e de têmpera em óleo com profundidade entre 0,8 mm e 1 mm após a sua fabricação. Esse tratamento a deixa com uma dureza superficial entre 58 e 60HRC.

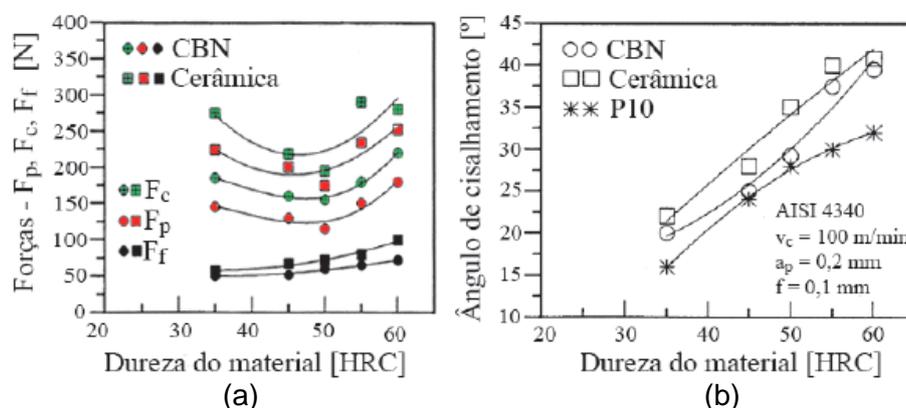
Figura 3.2 – (a) Comportamento das componentes da força de usinagem e (b) ângulo de cisalhamento em função da dureza do material usinado (Adaptado de Luo et al., 1999)

As pastilhas de cerâmica, assim como as de CBN, são indicadas para o torneamento duro. Segundo Suyama, 2014, elas são indicadas para materiais com dureza entre 40 e 50 HRC, com a ressalva de que a superfície fabricada por elas terá uma rugosidade maior. A Figura 3.2 mostra uma comparação entre pastilhas de CBN e cerâmica.

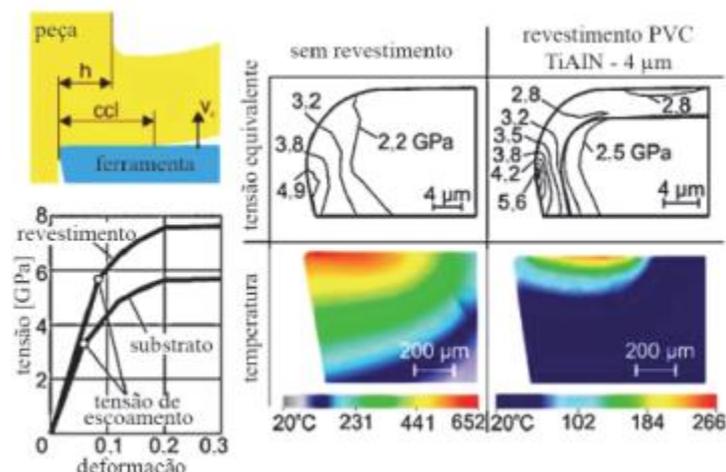
Figura 3.3 - Redução de carga térmica e mecânica na ferramenta de metal duro em função da aplicação do revestimento PVD-TiAlN (Adaptado de Bouzakis, 2012).

das ferramentas atualmente utilizadas no mercado mundial de usinagem. A principal finalidade dessas camadas é aumentar a resistência ao desgaste da camada superior que entra em contato com o cavaco e com a peça. Outra função dos revestimentos nas ferramentas de usinagem é proteger o substrato da ferramenta. Bouzakis et al., 2012, exemplificou a função do revestimento em função das cargas mecânicas e térmicas que atuam sobre a aresta durante a remoção de material, conforme a Figura 3.3.

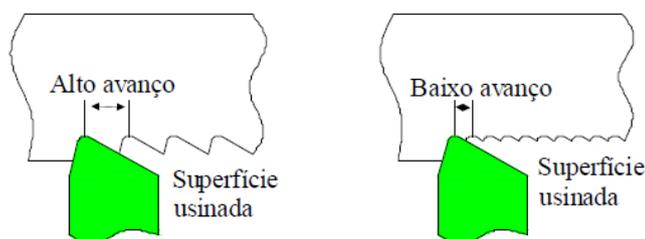
Figura 4.1 - Efeito do avanço na rugosidade da superfície usinada (Adaptada de Costa, 2016).

O avanço deixa marcas na superfície da peça usinada, por este motivo é o primeiro parâmetro a ser selecionado, pois influencia diretamente no acabamento do processo, como mostram a Eq. 4.1 e a Figura 4.1 (Thiele et al., 1999).

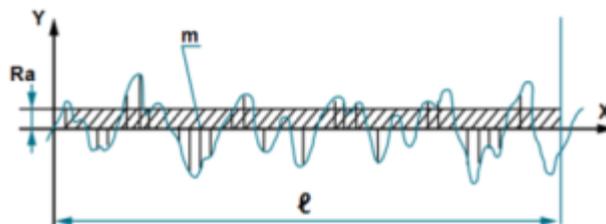
Figura 4.2 - Rugosidade R_a (Adaptado de Mitsubishi, 2006).

usinadas por cada aresta de cada ferramenta. Foi levada em consideração a rugosidade aritmética ou média (R_a), usualmente utilizada no controle contínuo de processos de produção (Fig. 4.2), que tem seu parâmetro determinado em função da linha média do perfil de rugosidade (Eq. 4.2).

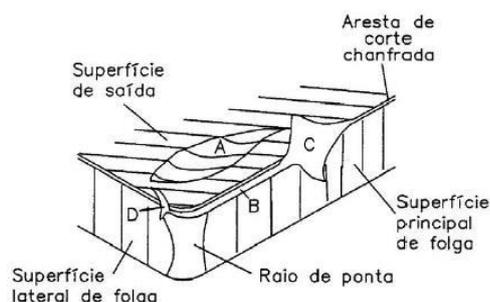
Figura 4.3 - Principais regiões de desgaste na aresta de corte (Adaptado de Dearnley, 1982).

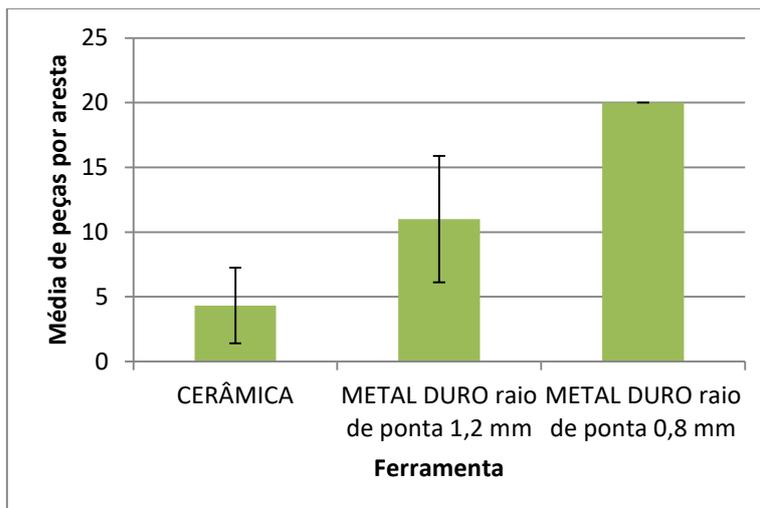
Figura 4.4 - Vida média de ferramenta.

Já a ferramenta de metal duro P2 se mostrou como uma opção aceitável para a operação de torneamento duro com corte interrompido. Os testes foram finalizados com uma produção de vinte peças por aresta, e sem nenhuma falha, ou seja, ela ainda poderá processar mais operações de acabamento. Em função disso, o desvio padrão da vida dessa ferramenta, apresentado na Figura 4.4, é nulo.

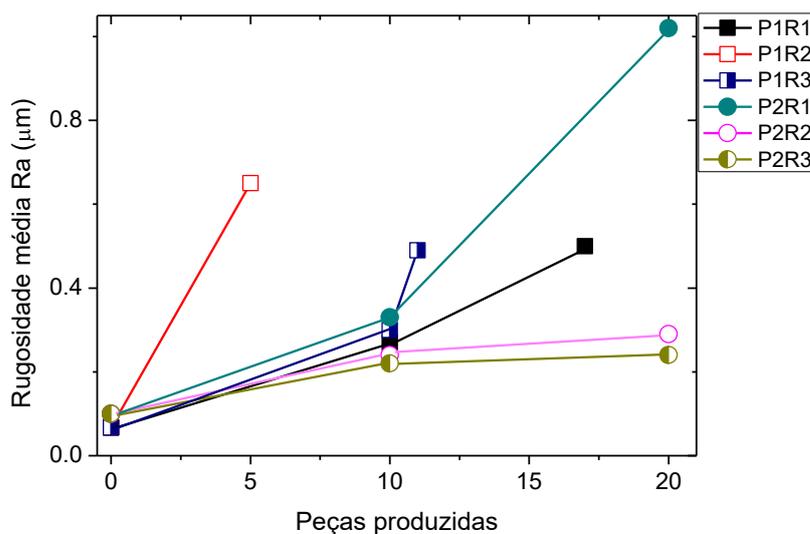
Figura 4.5 - Evolução da rugosidade nas peças usinadas pelas ferramentas de metal duro.

A Figura 4.5 compara a evolução das rugosidades em função da quantidade de peças produzidas em cada uma das arestas testadas nas diferentes ferramentas de metal duro. Os valores iniciais da rugosidade foram calculados utilizando a Eq. 4.1

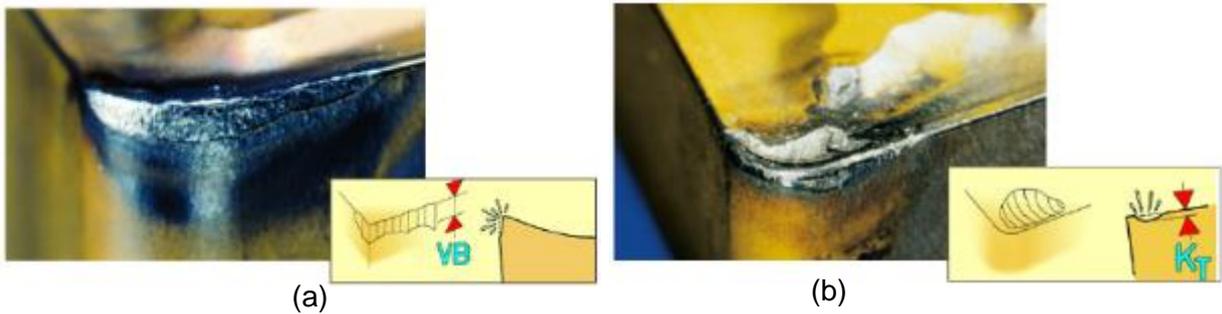
Figura A.1 - (a) Desgaste de flanco e (b) desgaste de cratera (Adaptado Sandvik Coromant, 2009).

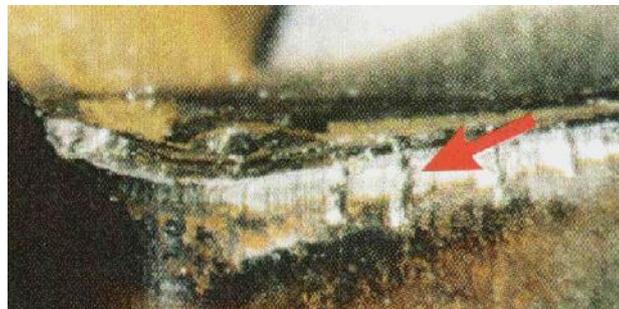
Figura A.2 - Trincas de origem térmica, perpendiculares a aresta de corte (Sandvik Coromant, 1999).

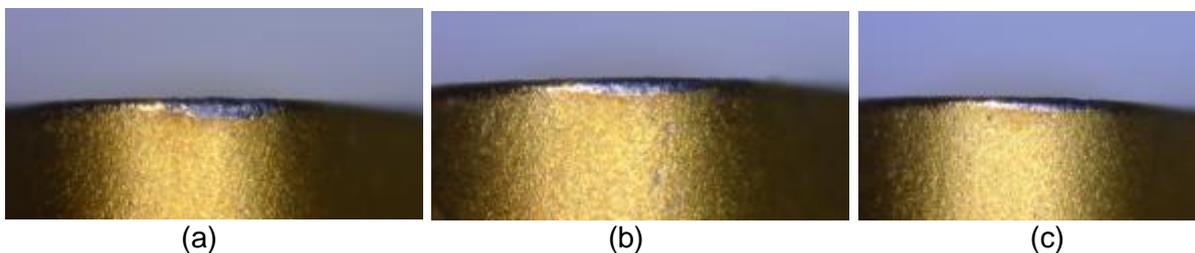
Figura B.1 - Desgaste de flanco nas arestas 1 (a), 2 (b) e 3 (c), após usinar 10 peças.

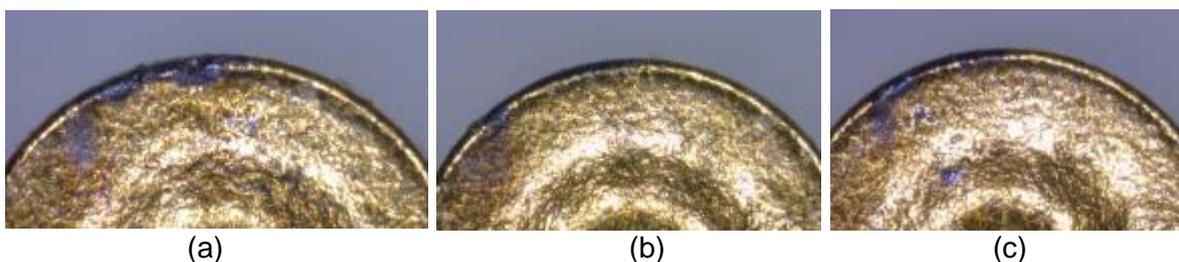
Figura B.2 - Microlascamento e delaminação do revestimento na aresta 1 (a), microlascamento nas arestas 2 (b) e 3 (c).

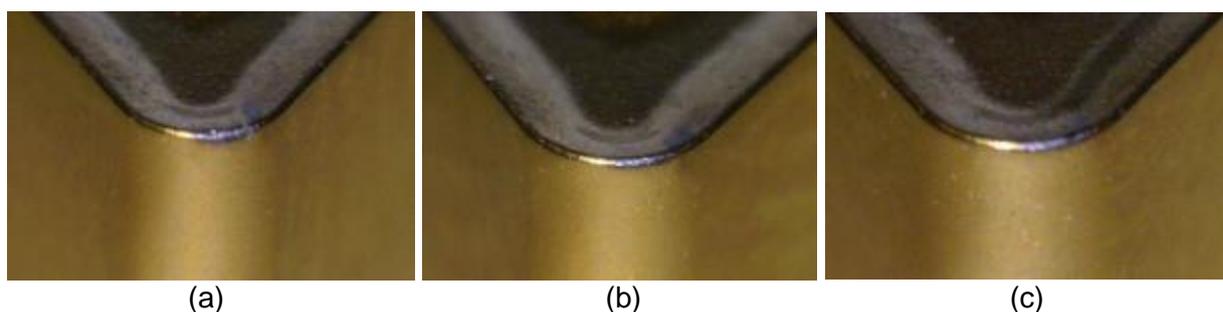
Figura B.3 - Vista isométrica do desgaste nas arestas 1, 2 e 3.

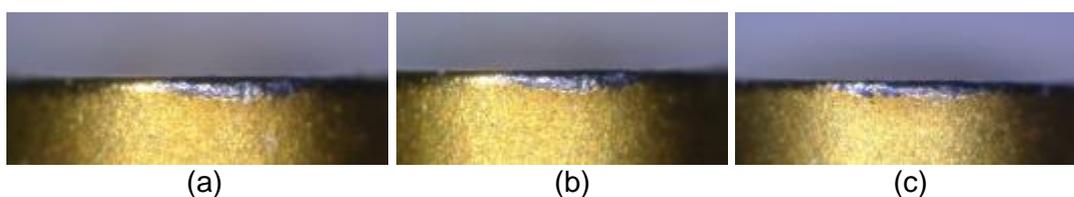
Figura B.4 - Desgaste de flanco nas arestas 1(a), 2 (b) e 3 (c), após usinar 20 peças.

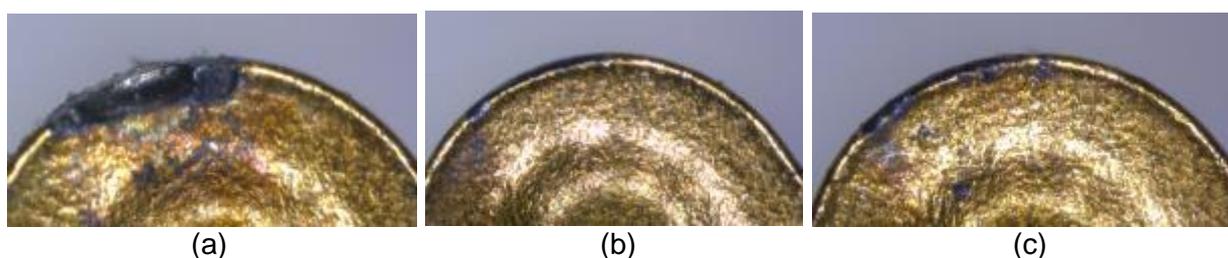
Figura B.5 - Desgaste na aresta 1 (a), delaminação nas arestas 2 (b) e 3 (c).

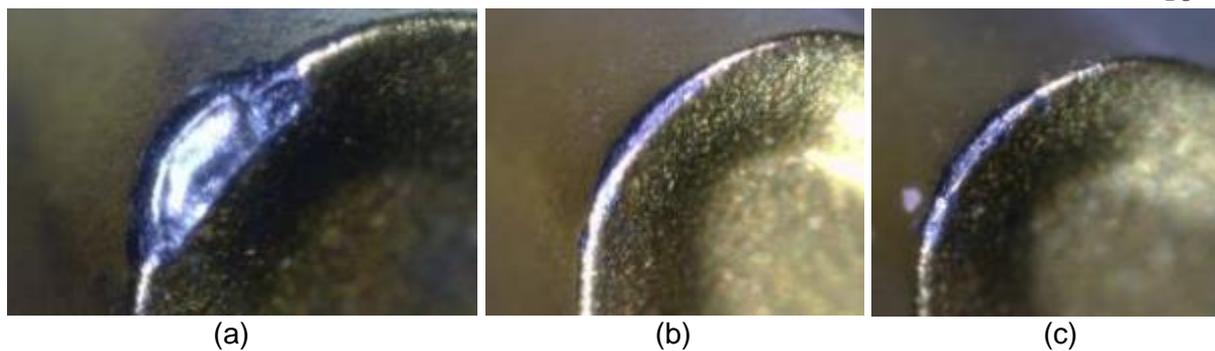
Figura B.6 - Vista isométrica arestas 1 (a), 2 (b) e 3 (c).

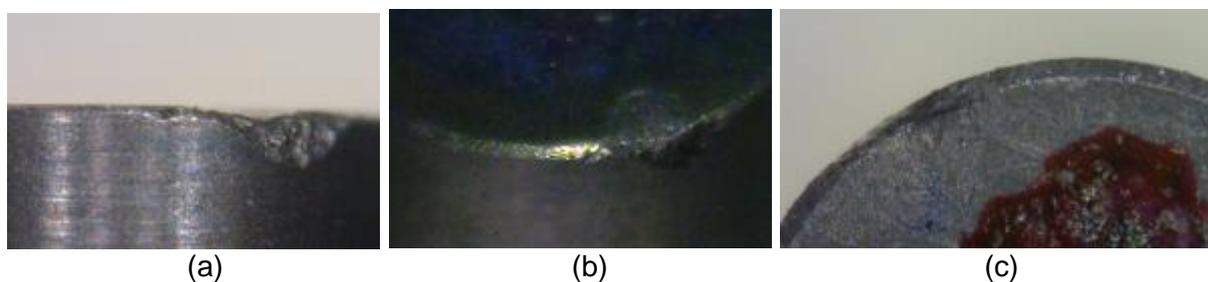
Figura C.1 - Aresta 1, lascamento e desgaste de cratera após usar três peças.

Todas as arestas do inserto de cerâmica falharam com uma produção de no máximo dez peças. As falhas parecem ser uma consequência de trincas ocasionadas por combinação de choque térmico e choque mecânico. A cerâmica é um material frágil, e mostrou não trabalhar bem com o corte interrompido.

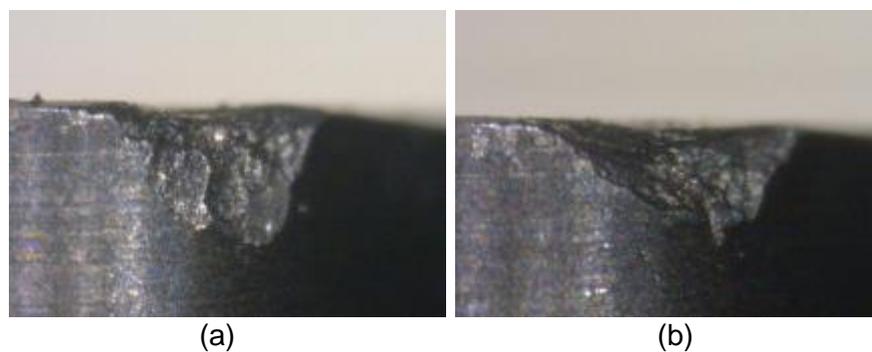
Figura C.2 - Arestas 2 (a) e 3 (b), quebra após usar cinco peças, flanco.

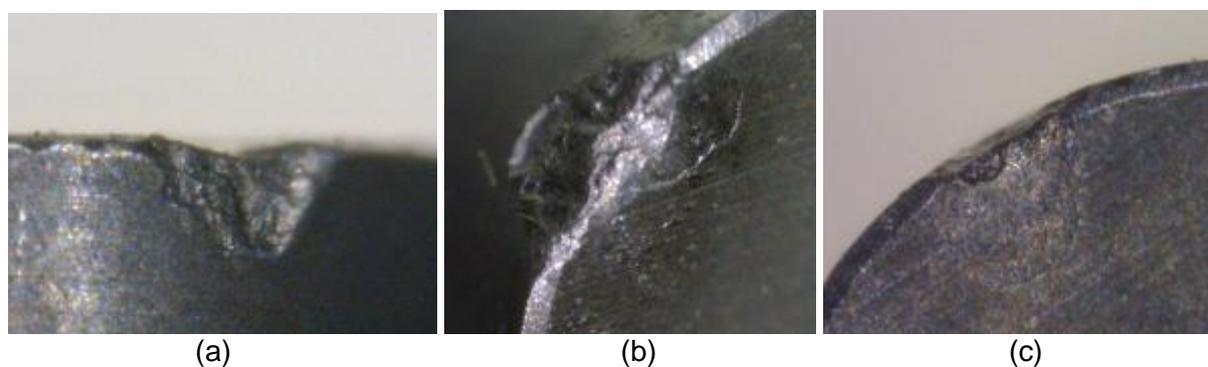
Figura C.3 - Aresta 4, lascamento e microlascamentos após usar duas peças.

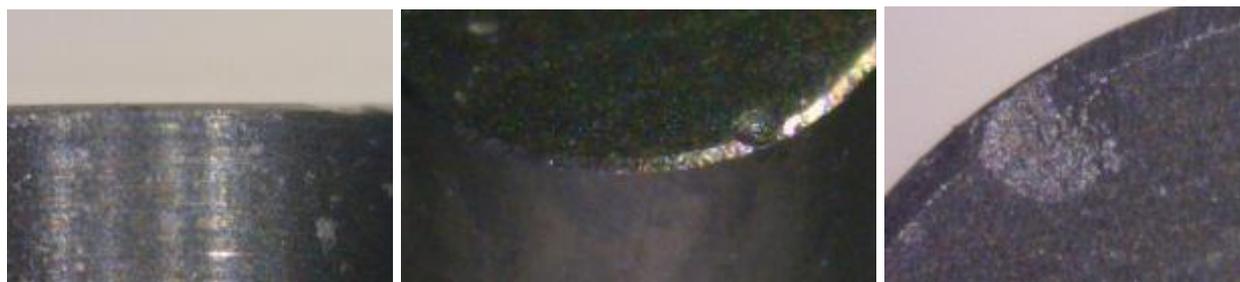
(a) (b) (c)
 Figura C.4 - Aresta 5, desgaste de cratera, após usinar 1 peça.

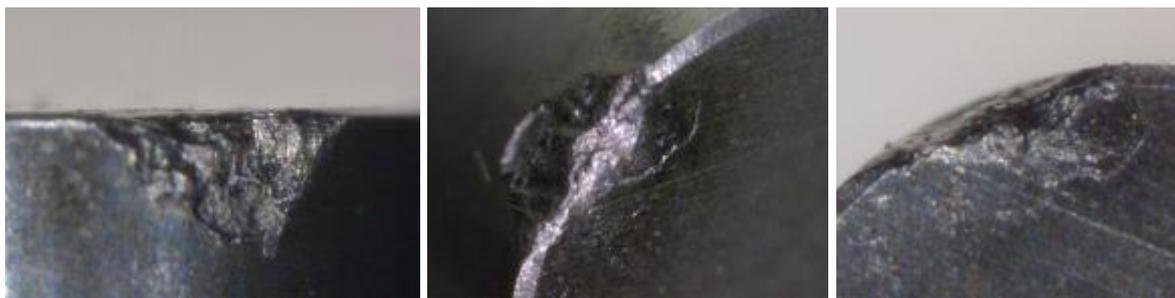
(a) (b) (c)
 Figura C.5 - Aresta 6, lascamento e microlascamentos após usinar 10 peças.

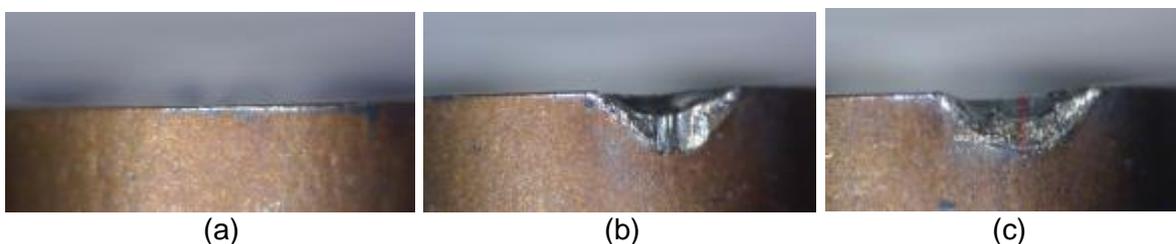
(a) (b) (c)
 Figura D.1 - Desgaste de flanco na aresta 1(a) após usinar 10 peças, desgaste de flanco na aresta 2 (b) após usinar 5 peças e quebra na aresta 3 (c) após usinar 11 peças.

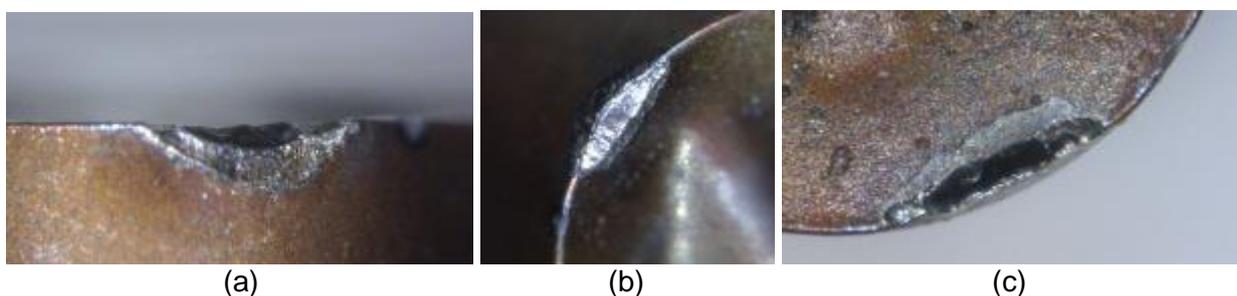
(a) (b) (c)
 Figura D.2 - Desgaste de flanco (a) e lascamento (b)(c) na aresta 1, após usinar 17 peças
