## 2.6 Erosão no Banhado Grande<sup>6</sup>

*Cecilia Balsamo Etchelar  
Laurindo Antonio Guasselli*

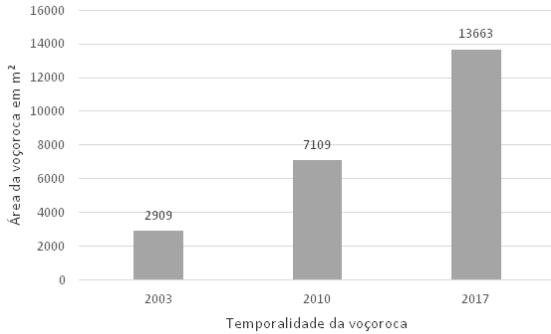
**Figura 2.** Quantificação da área da voçoroca entre 2003 e 2015.

A vetorização da área de voçoroca no Banhado Grande, a partir da análise temporal das imagens satelitais, permitiu quantificar o alargamento horizontal da voçoroca, Figura 2, que de 2909 m<sup>2</sup> no ano de 2003 passou a 13663 m<sup>2</sup> em 2017, e acompanhar a evolução do processo erosivo entre 2003 e 2017, Figura 3.

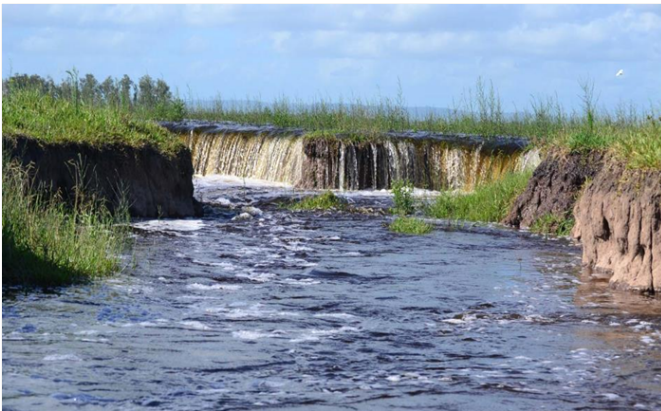
**Figura 4.** Voçoroca em período de inundação demonstrando o processo de escoamento superficial da lâmina de água na área do Banhado Grande decorrente do fluxo hídrico que o banhado fornecesse para a planície de inundação do rio Gravataí. Foto: Andrei Fialho.

O fluxo hídrico se dá da área do Banhado Grande para a planície de inundação do rio Gravataí, Figura 4, e o ponto de ruptura que dá início a voçoroca ocorre no ponto em que esse escoamento encontra o trecho retificado do rio perpendicular ao banhado.

Essa ruptura ocorre, pois esse trecho do canal se encontra bastante aprofundado devido a erosão e o nível do banhado mais alto, então o escoamento superficial que rompe esse desnível dá início a voçoroca. Assim a desestruturação do solo exposto nas vertentes da voçoroca o torna suscetível à ação mecânica que a água exerce (BIGARELLA, 2007; ETCHELAR, 2014). Para Bigarella (2007), o processo de desmoronamento das cabeceiras, acompanhado de liquefação do material arenoso das vertentes, é responsável pela velocidade considerável da erosão nas voçorocas.

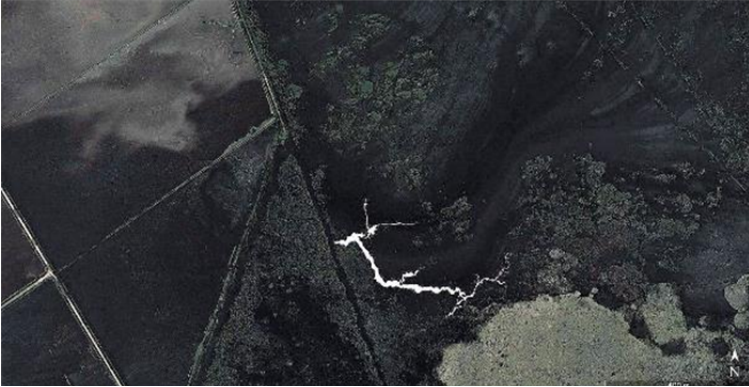
**Figura 6.** Imagem em período de grande pulso de inundação no Banhado Grande, setembro de 2012. O fluxo hídrico superficial, setor nordeste da imagem, evidencia concordância com a evolução da voçoroca. O ponto de ruptura da voçoroca ocorre no contato do fluxo superficial com o trecho retificado perpendicular do rio Gravataí. Fonte: *Google Earth Pro*.

Construído perpendicularmente em relação à direção do fluxo das águas superficiais, Figura 6, e do fluxo de águas subterrâneas, o canal aberto pelos rizicultores, influenciou na mudança da dinâmica da vazão do banhado. Segundo IPH (2010), a velocidade da água no canal é discordante da situação natural. Antes da retificação o curso do rio Gravataí era meandrante e estava associado a baixas declividades. Atualmente, no canal, a situação é oposta, com um trecho retilíneo e alta velocidade.

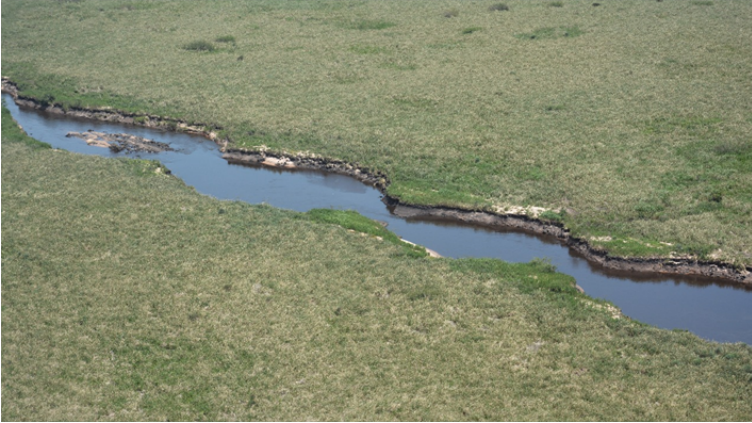
**Figura 7.** Fotografia aérea do trecho do canal de irrigação construído pelos agricultores locais no Banhado Grande ampliando o canal do DNOS. Este ponto, está em pleno processo de erosão, em que evidentes as formações circulares de erosão. Esse processo aumenta a vazão do fluxo hídrico entre o banhado e a planície de inundação do rio Gravataí. Foto: Jackson Müller, 16 nov. 2017.

O canal construído pelo DNOS passou por um processo erosivo remontante, chegando a área limítrofe do banhado e do canal que corta perpendicularmente o fluxo de água subterrânea e superficial que sai do banhado em direção a planície de inundação do rio Gravataí, (Figura 7) desencadeando o processo de voçorocamento no período de quinze anos (ETCHELAR, 2014).

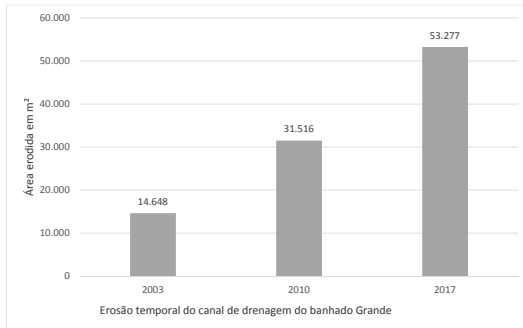
**Figura 8.** Evolução da área erodida no canal de irrigação em 2003, 2010 e 2017.

No gráfico, Figura 8, a quantificação do mapeamento temporal do canal de drenagem a partir do mapeamento temporal das imagens de *Google Earth*, mostra uma considerável evolução no processo erosivo remontante, que se caracteriza principalmente pelo alargamento horizontal do canal. Passando de 14.648 m<sup>2</sup> de área erodida em 2003, 31.516 m<sup>2</sup> em 2010 para 53.277m<sup>2</sup> em 2017.

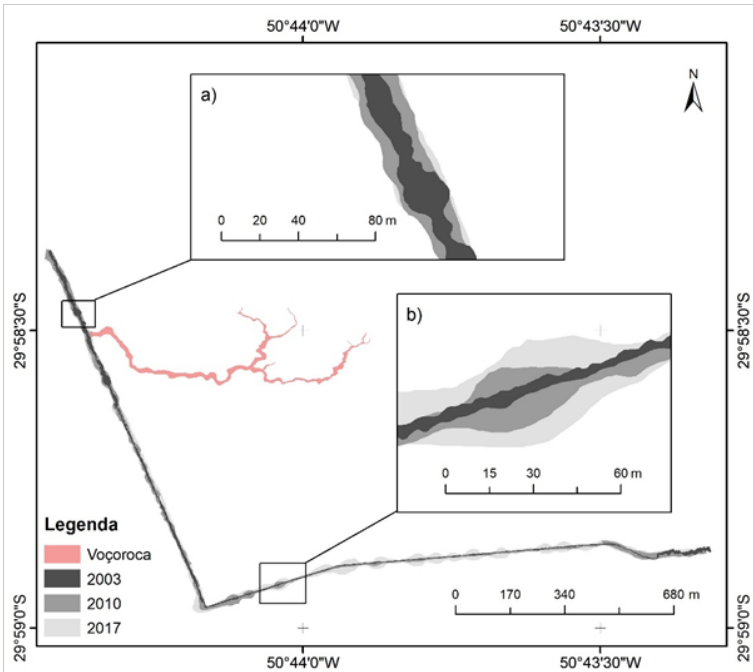
**Figura 9.** Erosão no trecho do canal e voçoroca em 2003, 2010 e 2017, Banhado Grande. Fonte: *Google Earth Pro*.

A evolução da erosão entre os anos 2003 e 2017, Figuras 9 e 10, mostra as circulares erosivas ao longo do trajeto do canal. Por se tratar de um processo erosivo remontante, tanto na área da voçoroca como no canal de irrigação observa-se na Figura 9a um processo erosivo mais avançado, com alargamento horizontal resultando em feições mais retificadas. Já na Figura 9b o canal apresenta as circulares, identificando neste ponto um processo erosivo que se encontra ativo caracterizado pelo rápido desbarreamento do solo pela ação hídrica.

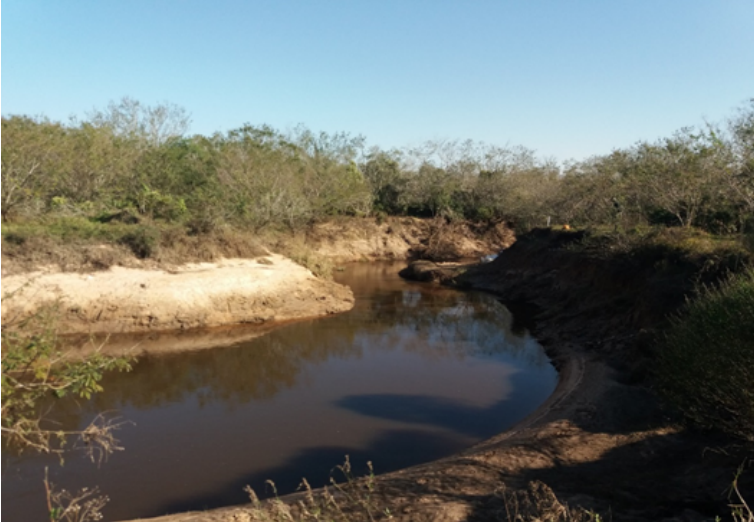
**Figura 10.** Trecho de maior alargamento da voçoroca na área do Banhado Grande com solo exposto na vertente. Ao lado direito da imagem está a margem erosiva da voçoroca, já ao lado esquerdo, encontra-se a margem deposicional dos sedimentos. Assim o processo de erosão se dá na margem côncava e de deposição na margem convexa. Foto: Etchelar, 28 de junho de 2017.

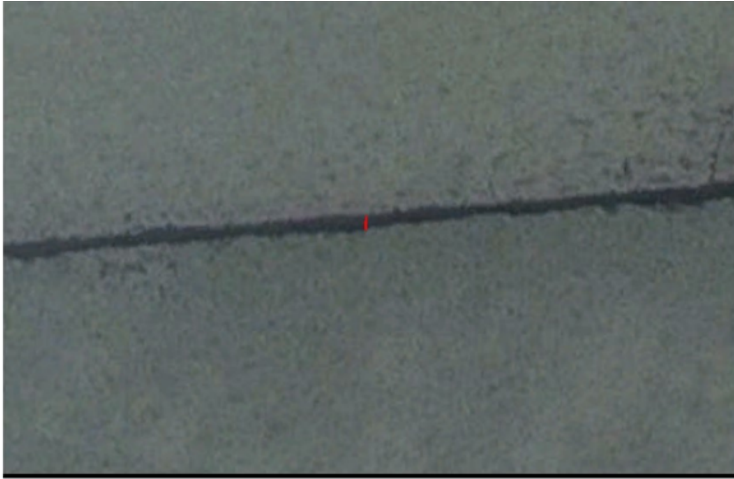
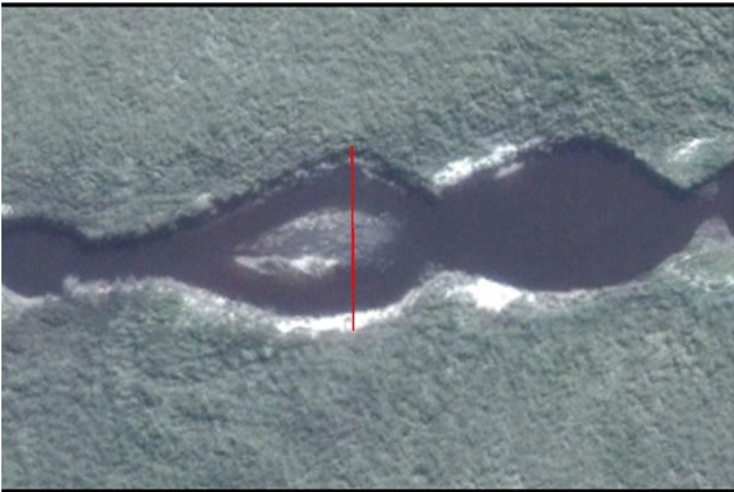
Canal de drenagem no banhado Grande em 2003 com 3,87 metros de largura

Canal de drenagem no banhado Grande em 2017 com 39,33 metros de largura

**Figura 11.** Evolução do processo erosivo no canal de drenagem do banhado Grande entre 2003 e 2017, nesse ponto ocorre um alargamento de 35,46 metros em 14 anos. Fonte: *Google Earth Pro*.

Um maior detalhamento da evolução do processo erosivo do canal de irrigação, Figura 11, mostra o significativo alargamento do canal que passa de 3,87 metros de largura em 2003, para 39,33 metros de largura em 2017.

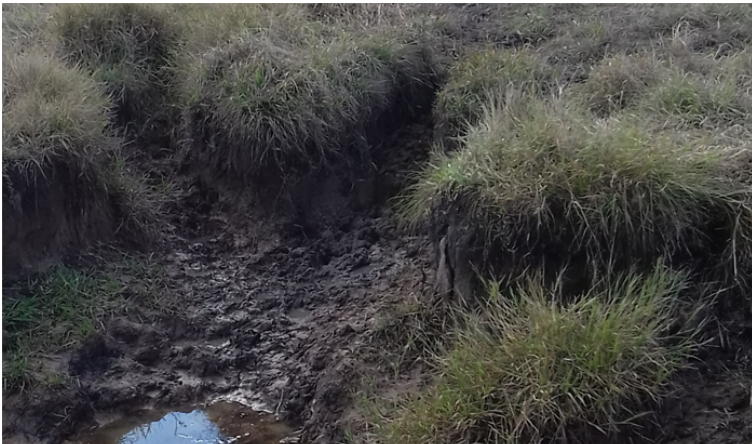
**Figura 13.** Impacto das trilhas do gado no Banhado Grande. Foto: ETCHELLAR, 2016.

Os efeitos do pastoreio sobre erosão em margens de canal fluvial, onde ocorre passagem de gado no canal, apresenta 8 vezes a mais o poder de erosão comparado em um trecho isento da presença do gado (AGOURIDIS et al., 2005; DIAS, 2011).

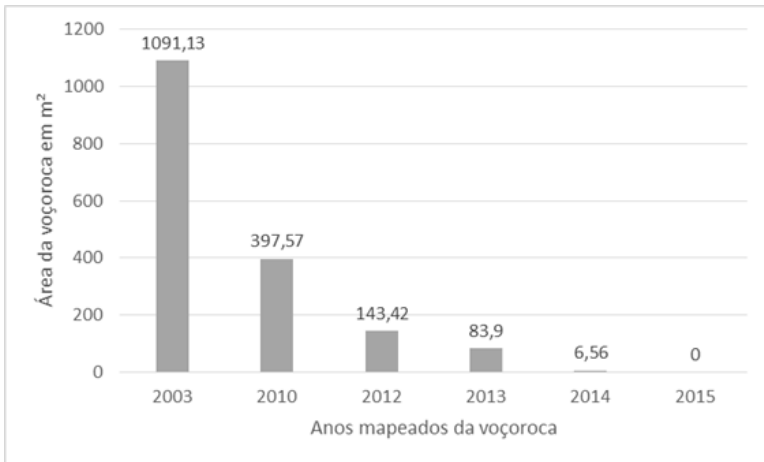
**Figura 18.** Quantificação da erosão ao sul da voçoroca, entre 2010 e 2015, evidenciando estabilização do processo.

Na erosão formada ao sul da voçoroca, Figura 17, verifica-se em comparação ao ano de 2003, que o processo erosivo encontra-se estabilizado. A regeneração da vegetação e a diminuição do solo exposto, permitiu uma diminuição do processo passando de 1091,13 m<sup>2</sup> em 2003; 397,57 m<sup>2</sup> em 2010; 143,42 m<sup>2</sup> em 2012; 83,9 m<sup>2</sup> em 2013; 6,56 m<sup>2</sup> em 2014, Figura 18, chegando a zerar o seu processo erosivo no ano de 2015.

A regeneração e estabilização do processo erosivo à sul voçoroca pode estar associada a recuperação/estabilização da cobertura vegetal neste ponto, além da concentração e acúmulo do fluxo hídrico na voçoroca.
