ANÁLISE DO EVENTO HIDROMETEOROLÓGICO EXTREMO OCORRIDO EM JANEIRO DE 2010 NA BACIA HIDROGRÁFICA DO RIO FORQUETA

ANALYSIS OF THE EXTREME HYDROMETEOROLOGICAL EVENT THAT OCCURRED IN THE FORQUETA RIVER BASIN IN JANUARY 2010

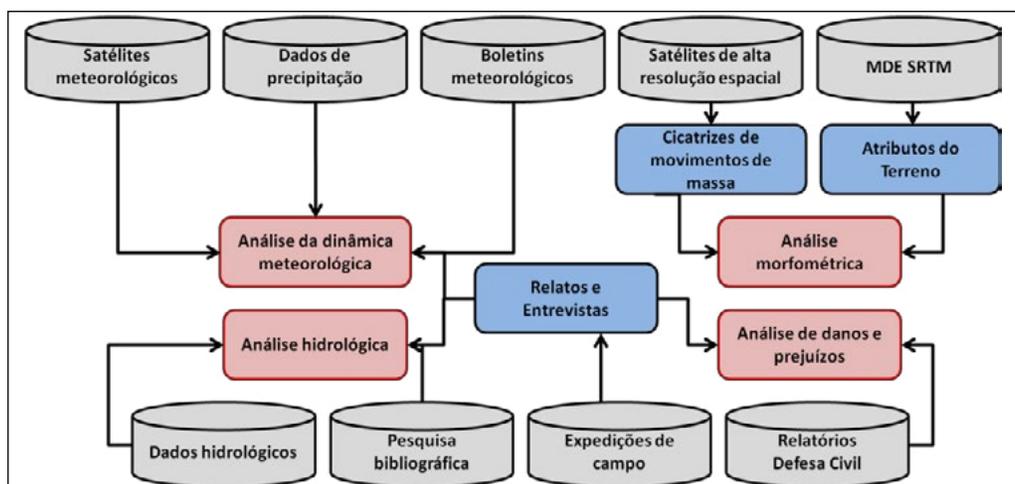
Figura 2 - Fluxograma das atividades desenvolvidas no estudo

O presente estudo consiste em uma análise integrada do evento extremo ocorrido em janeiro de 2010 no vale dos rios Fão e Forqueta (FIGURA 1). Essa análise foi subdividida em quatro etapas, que se refere a diferentes aspectos do evento: i) dinâmica meteorológica; ii) movimentos de massa e análise morfométrica; iii) dinâmica hidrológica e a enxurrada resultante; iv) análise de impactos, danos e prejuízos, como mostra o fluxograma apresentado na Figura 2.

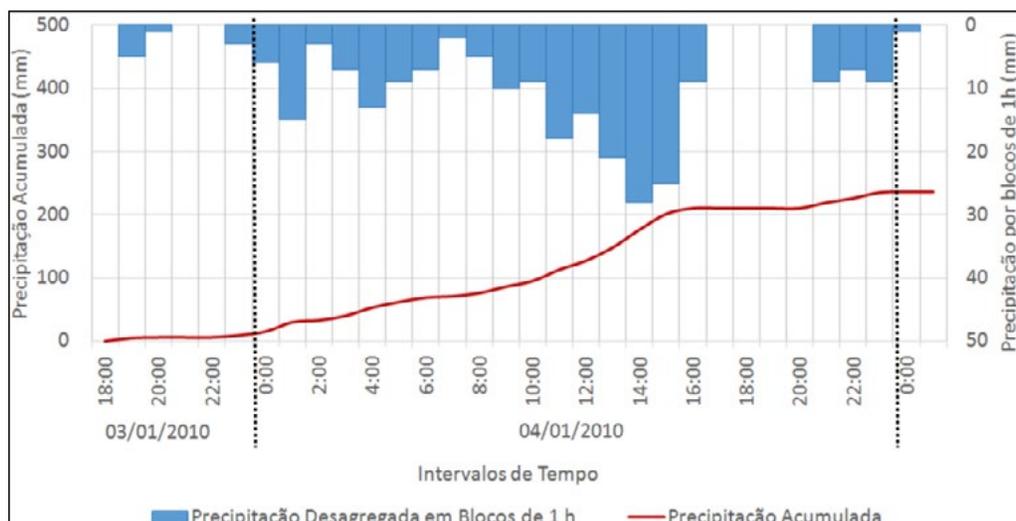
Figura 3 - Precipitação acumulada e desagregada em blocos para o período entre 03/01/2010 e 05/01/2010, em Soledade, RS, na estação automática do INMET

De acordo com os dados do INMET, em Soledade, e da Univates em Lajeado-RS, a precipitação iniciou no dia 03/01/2010, aproximadamente, entre 18h e 19h. Em apenas 21 horas, o acumulado superou os 200 mm em Soledade, como indica a Figura 3. O período entre 11:00 e 16:00 do dia 04/01 foi o de precipitação mais intensa, com 106 mm em apenas cinco horas. Em Soledade, o total acumulado foi de 247 mm, enquanto que em Lajeado o acumulado foi de 189 mm, indicando uma concentração nas áreas de montante da Bacia Hidrográfica do Rio Rolante.

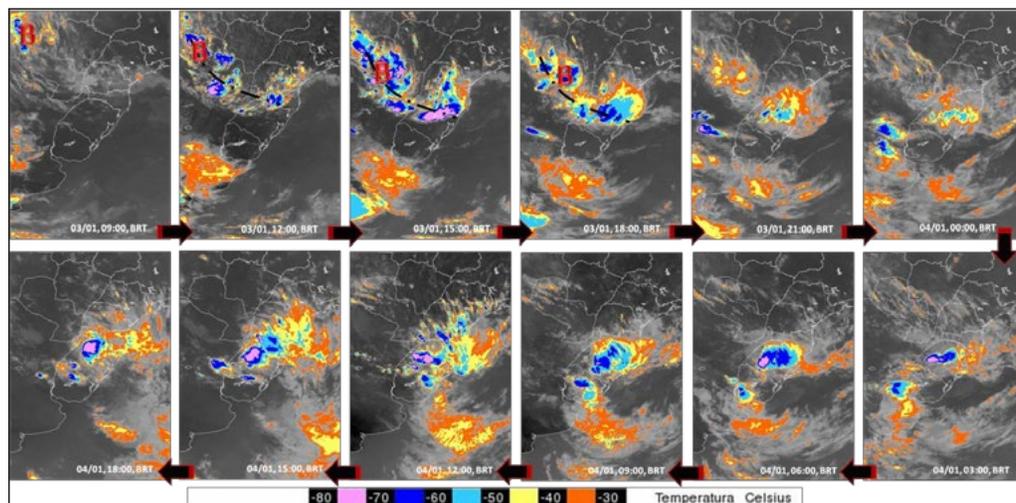
Figura 4 - Imagens do satélite meteorológico

Na Figura 4 é apresentada uma sequência de imagens do satélite meteorológico GOES 12, obtidas junto ao INPE/CPTEC/DAS, em intervalos de três horas, entre os dias 03/01 e 04/01. Com base nessas imagens, nos boletins meteorológicos do CPTEC e da UNIVATES, e nas condições meteorológicas das estações automáticas, pode-se constatar uma forte influência de Jatos de Baixos Níveis (JBN) e um corredor de umidade proveniente de noroeste, associada a um centro de baixa pressão localizado na Região do Chaco. Esse mecanismo atmosférico é comum nesse período do ano e pode provocar fortes áreas de instabilidade sobre o Sudeste e o Sul do Brasil, com o deslocamento de massas quentes e úmidas, e sistemas convectivos como os Complexos Convectivos de Mesoescala (CCMs). O sistema convectivo observado nas imagens, durante alguns intervalos de tempo, apresentou topo das nuvens com temperatura inferior a 70°C negativos, em uma área suavemente circular com raio superior a 150 km (04/01, entre 12:00 e 18:00), o que indica a presença de nuvens com forte desenvolvimento vertical, também conhecidas como cumulonimbos (Cb).

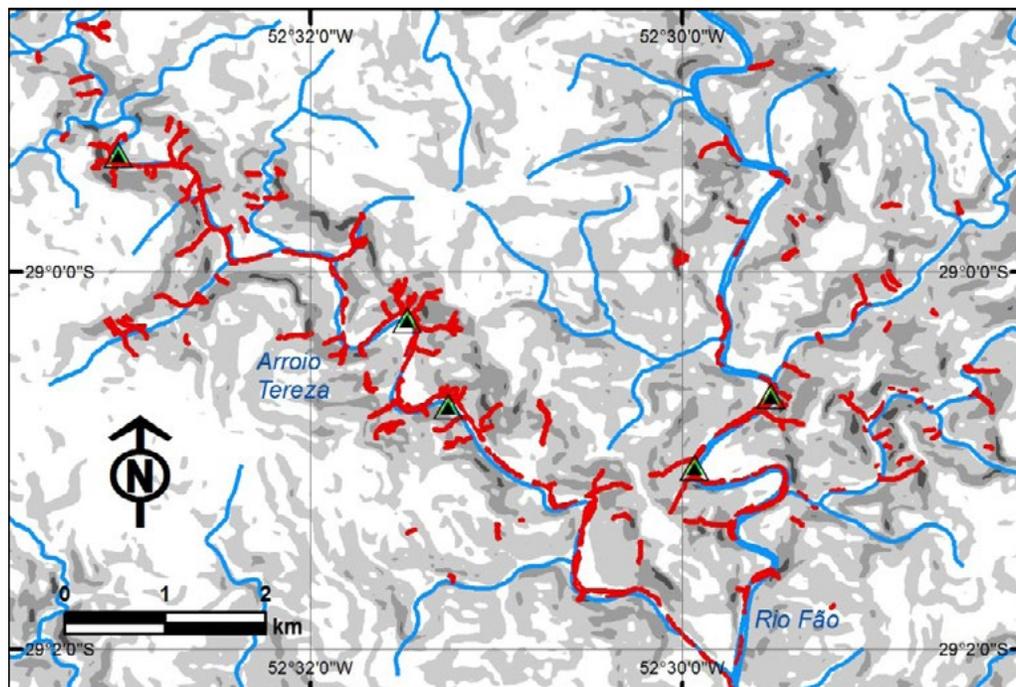
Figura 5 – Cicatrizes de movimentos de massa e áreas com acúmulo de detritos (em vermelho) do evento extremo ocorrido em janeiro de 2010, em função das declividades (tons de cinza)

Em relação aos movimentos de massa, a investigação nas imagens do *Google Earth* permitiu identificar 121 cicatrizes nas encostas e extensas manchas de detritos e sedimentos grosseiros no leito dos rios, principalmente no trecho alto do Rio Fão e seus afluentes, como o Arroio Tereza. A área total das cicatrizes mapeadas foi de 27 hectares, com comprimento médio de 250 metros e largura de 20 metros. Em expedição a campo, foi verificada que a profundidade média é inferior a um metro nas cicatrizes visitadas, indicando a predominância de deslizamentos rasos.

Os relatos dos moradores indicam que esses deslizamentos ocorreram quase que simultaneamente, e praticamente todos resultaram em grande acúmulo de detritos no fundo dos vales, provocando a formação de barreiras naturais no leito dos rios, que acumularam em um primeiro momento a água escoada de montante. Algumas das áreas propícias para que isso tenha ocorrido são ilustradas na Figura 5, onde o Arroio Tereza e o Rio Fão possuem um forte controle estrutural com meandros em cotovelos e ângulos retos. Nessas curvas, houve um conjunto de deslizamentos que, ao ocorrerem simultaneamente, podem ter provocado o barramento do rio pelos detritos de solos e rochas e material vegetal das árvores. Esse fenômeno já foi relatado em publicações internacionais, conhecido como *Valley Blocking Landslide*, existindo inclusive indícios de ter ocorrido também em Rolante, RS, em janeiro de 2017, conforme o relatório apresentado pelo Departamento de Recursos Hídricos da Secretaria do Ambiente e Desenvolvimento Sustentável do Rio Grande do Sul (DRH-SADS, 2017).

Nota: Os triângulos indicam pontos onde pode ter ocorrido a formação de barreiras naturais no Arroio Tereza e no Rio Fão.

Em relação à análise morfométrica em pontos localizados nas cicatrizes, pode-se destacar que 90% das amostras estão localizadas em altitudes entre 330 e 735 m, com média de 535 metros e tendência à distribuição normal. A declividade média das amostras foi de 31°, sendo que apenas 10% das amostras estão localizadas em áreas com declividades inferiores a 15°, apresentando também um comportamento que segue a distribuição normal. Considerando a curvatura do terreno, 67% das amostras se localizam em áreas de relevo côncavo, que predominam na primeira metade das encostas, mais próximo das linhas de drenagem. Integrando com a curvatura horizontal, pode-se afirmar que a maior parte das cicatrizes fica em áreas de relevo côncavo-convergente, isto é, em encostas com formato de anfiteatro, com fluxo convergente da água das chuvas. Por fim, em relação à orientação do terreno predominante, as cicatrizes apresentam uma concentração nas vertentes sudeste (SE), sul (S) e sudoeste (SW), que apresentam solos mais úmidos e profundos e vegetação mais densa, em função da menor quantidade de iluminação ao longo do ano nos subtrópicos.

As evidências de campo, conforme entrevistas e relatos dos moradores, e a modelagem hidrológica realizada por Cas (2015) apontam para o rompimento das barreiras naturais que se formaram ao longo do Rio Fão e Arroio Tereza. Isso porque todos moradores mencionam uma grande “onda” no período da tarde do dia 04/01, após a ocorrência dos deslizamentos a montante. Os moradores do vale do Rio Forqueta, nos municípios de Pouso Novo, Marques de Souza e Travesseiro, relataram que o rio subiu de forma mais rápida do que o normal, chegando a atingir cotas nunca antes registradas pela população. Em alguns pontos do Rio Fão, o nível de enxurrada superou em 20 metros o nível normal, mais que cinco metros acima da maior enxurrada já observada até então.
