MAPEAMENTO DE INUNDAÇÕES URBANAS A PARTIR DE IMAGENS DE
RADAR DE ABERTURA SINTÉTICA DO PROGRAMA SENTINEL

Trabalho de conclusão de curso de graduação
apresentado ao Instituto de Pesquisas Hidráulicas
da Universidade Federal do Rio Grande do Sul
como requisito parcial para a obtenção do título de
Bacharela em Engenharia Ambiental

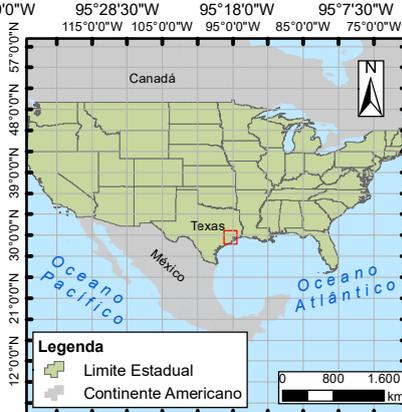
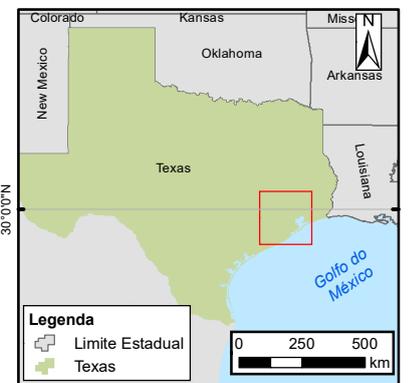
Figura 1. Mapa de localização da cidade de Houston nos Estados Unidos da América (EUA).

Conforme classificação climática anteriormente definida, Houston possui verão e outono chuvosos (NWS 2017). Para análise da precipitação média mensal na região de Houston, utilizou-se os limites geográficos descritos na Tabela 1, o polígono é apresentado na **Figura 1**.

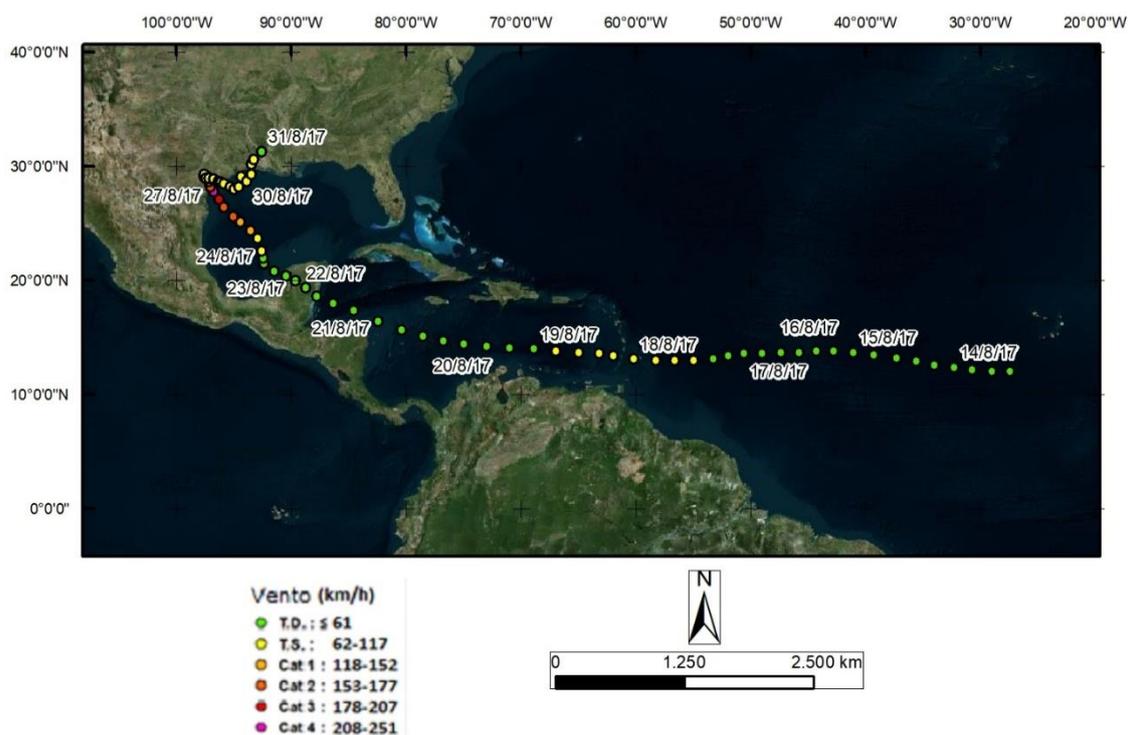
Figura 2. Trajetória do furacão Harvey entre os dias 13 e 31 de agosto de 2017. Fonte: *National Hurricane Center* (2017).

Em vez de se mudar para o interior e mais longe da costa, Harvey ficou estacionário sobre o sul e sudeste do Texas entre os dias 25 e 29 de agosto, produzindo catastróficas devastações e inundações. Harvey fez sua parada final perto de Cameron, Louisiana, na noite de quarta-feira, 30 agosto (NOAA 2017 a), conforme demonstrado nas **Figuras 2 e 3**.

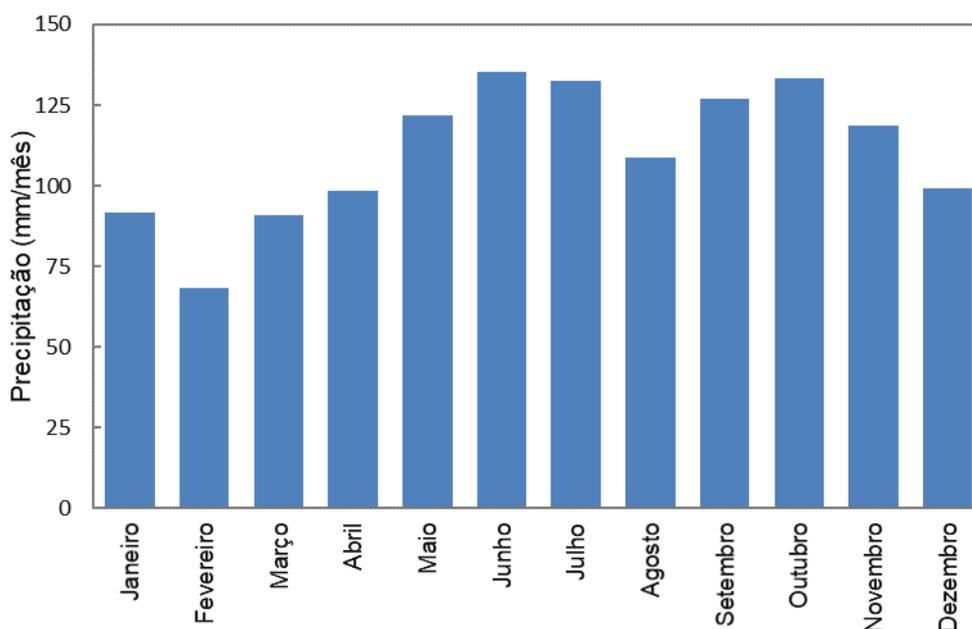
Figura 4. Médias mensais de precipitação na região de Houston para o período compreendido entre janeiro de 1998 e dezembro de 2016, obtidos a partir do produto TRMM 3B43. Fonte: Giovanni (NASA 2017)

A média pluviométrica da região nos últimos 17 anos é de 1417 mm/ano. Houston possui verão e outono mais chuvosos, como é possível observar na **Figura 4**, que mostra as médias mensais da precipitação nos últimos 19 anos.

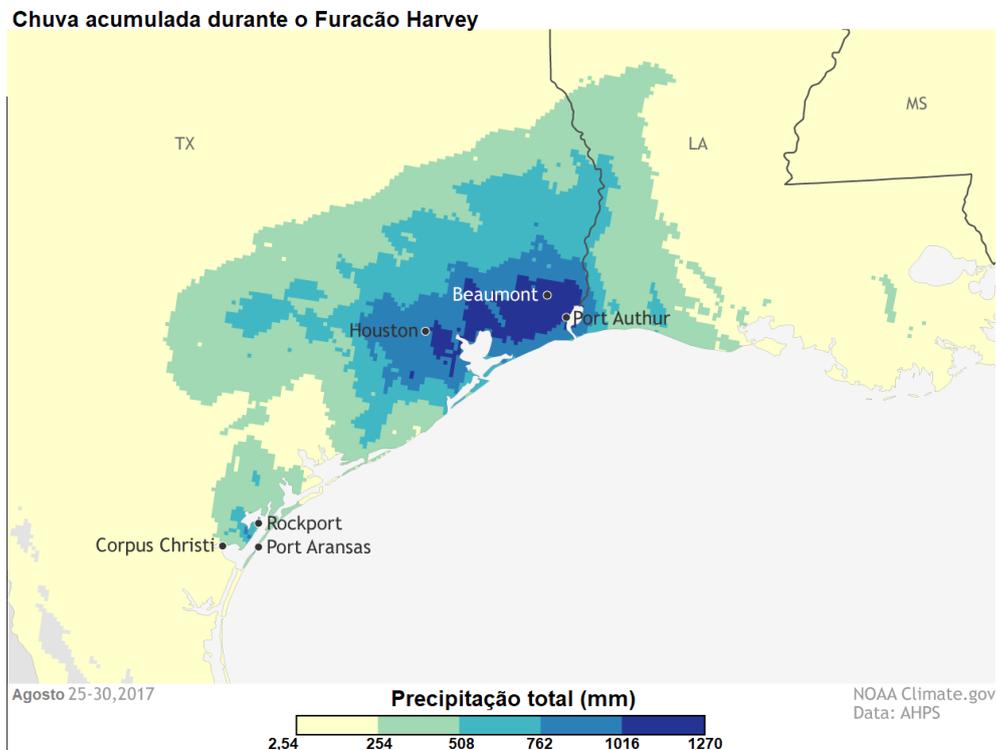
Figura 5. Precipitação acumulada durante o Harvey, entre os dias 25 e 30 de agosto de 2017. Fonte: NOAA 2017, adaptado.

A Figura 5 a seguir mostra a precipitação acumulada na área atingida pelo Harvey no período entre 25 e 30 de agosto de 2017.

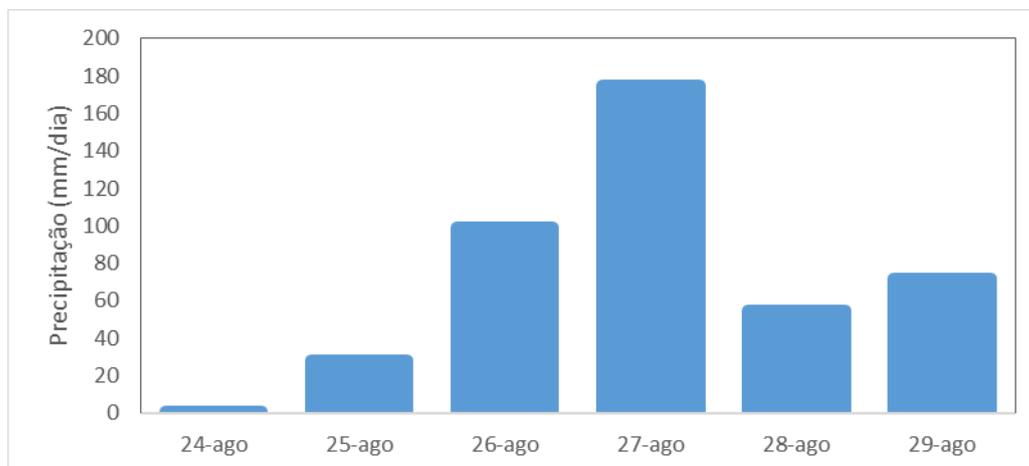
Figura 6. Estimativa média da precipitação acumulada (combinação com micro-ondas IR) entre os dias 24/08/2017 e 29/08/2017 na região de Houston, obtidos a partir do produto GPM 3IMERGGDL Versão 04. Fonte: Giovanni (NASA, 2017)

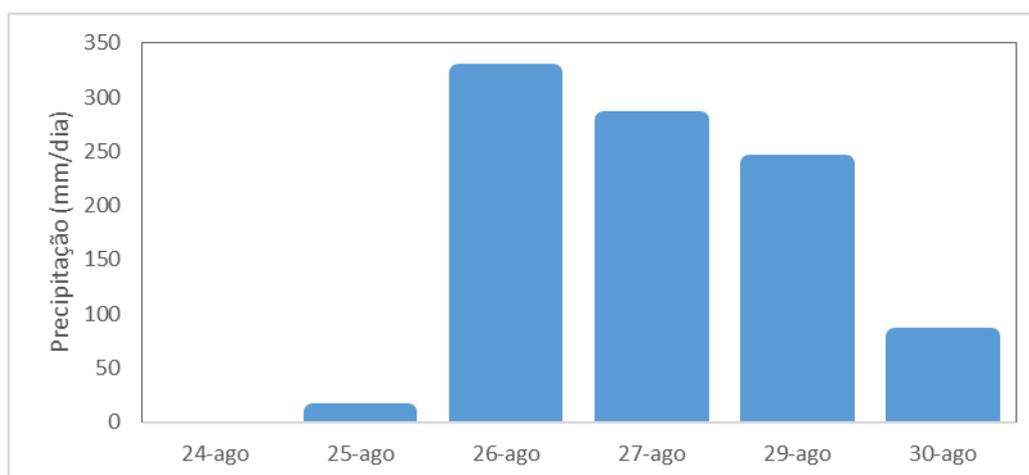
Figura 7. Precipitação registrada entre os dias 24/08/2017 e 29/08/2017 na estação pluviométrica no Aeroporto de Houston. Fonte: NWS (2017).

A **Figura 7** apresenta os registros de chuva na estação pluviométrica localizada no Aeroporto de William P. Hobby, quando comparamos as duas imagens é perceptível como em locais próximos pode ocorrer uma grande variação da precipitação.

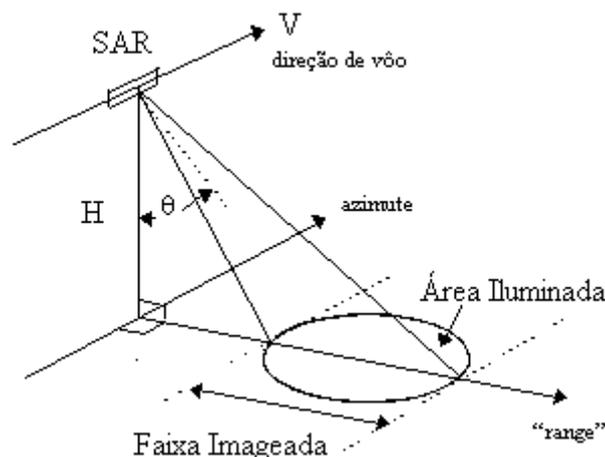
Figura 10. A geometria básica SAR. Fonte: INPE, 2006.

Para resolver este problema, foi desenvolvido o Radar de Abertura Sintética (SAR), na década de 50, que resolve os problemas do SLAR, uma vez que a resolução azimutal deste sistema independe da distância entre o radar e o alvo. Isto porque o SAR sintetiza em um processador de sinal uma antena com um tamanho extremamente grande (MORAES 2010), O sistema soluciona o problema anteriormente encontrado nos sistemas SLAR através da síntese de uma antena virtual, efetuando o registro acumulado dos sinais de retorno (**Figura 9**). Assim, o “sistema SAR permite o aumento da resolução espacial da imagem obtida do terreno independentemente da altitude da plataforma” (MORAES 2010 pág. 121).

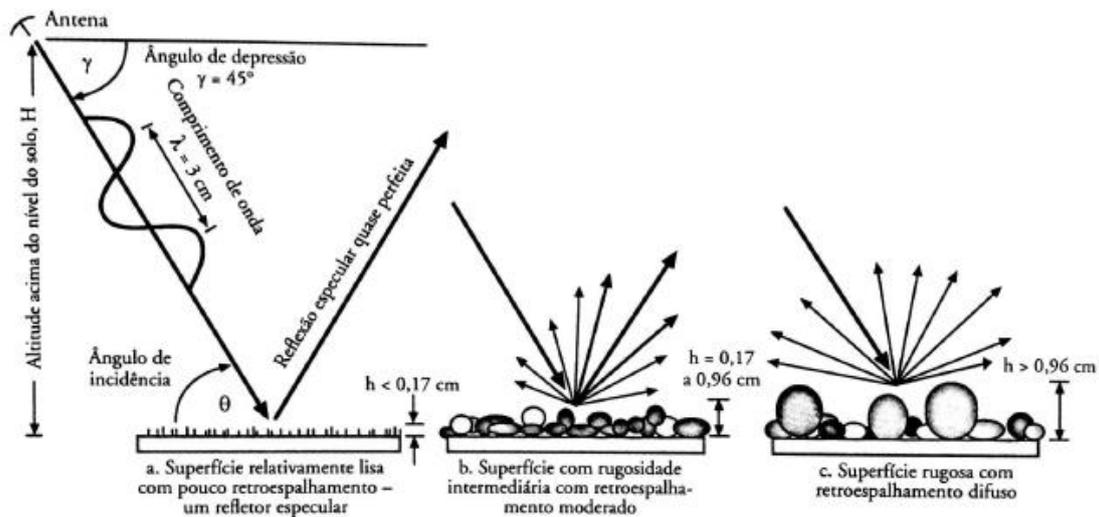
Figura 11. Retroespalhamento pela rugosidade superficial do terreno. Fonte: JENSEN & EIPHANIO, 2011.

A forma de interação da energia, no caso dos radares, depende muito mais da textura da superfície do que da composição do alvo. A rugosidade da superfície define o retroespalhamento do alvo. Superfícies mais rugosas retroespalham o sinal em todas as direções, enquanto superfícies lisas – com rugosidade menor que o comprimento de onda emitido - não retornam o sinal retroespalhado em direção à antena (JENSEN & EIPHANIO, 2011). O fenômeno é exemplificado pela **Figura 11**.

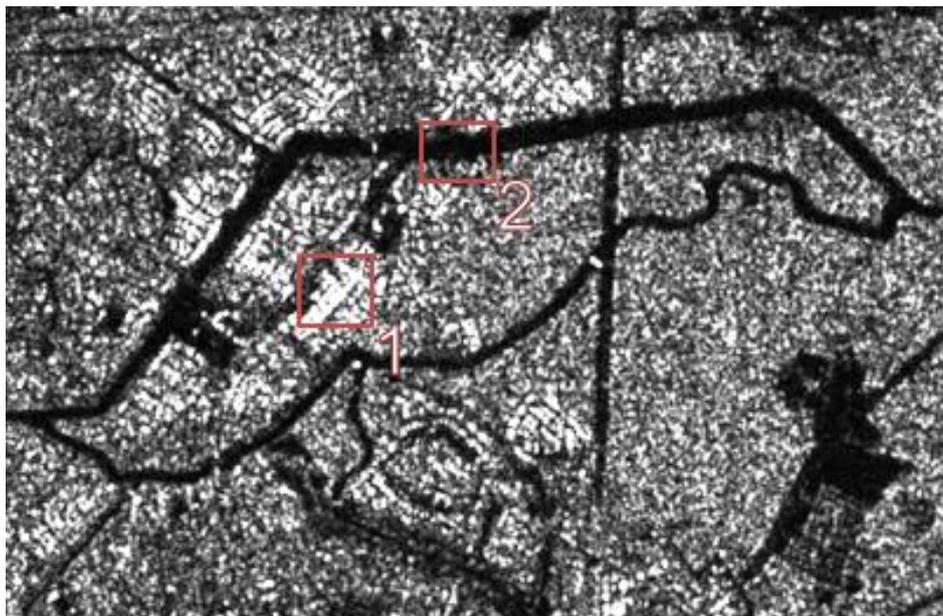
Figura 12. Imagem de radar da banda C, do satélite europeu Sentinel-1 e polarização HV, mostrando alvos especulares. 1) Edificações; 2) corpo d'água. Fonte: Elaboração própria.

Assim, nas áreas urbanas é possível realizar a separação dos alvos, na banda C, em consequência da sua diferença de rugosidade. (MENESES, 2012). Prédios, vegetações, monumentos e demais elementos típicos do cenário urbano apresentam alta rugosidade em relação aos corpos d'água que, por terem rugosidade menor que a o comprimento de ondas do radar, apresentam comportamento de uma superfície lisa. A clara diferenciação dos alvos é visível na **Figura 12**.

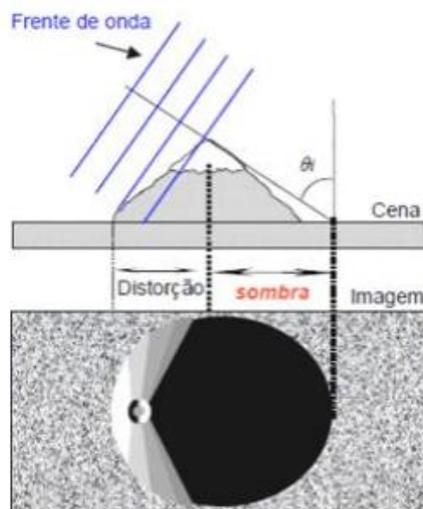
Figura 13. Sombreamento. Fonte: Beneditti, 2010.

Figura 13, a seguir, exemplifica o fenômeno.

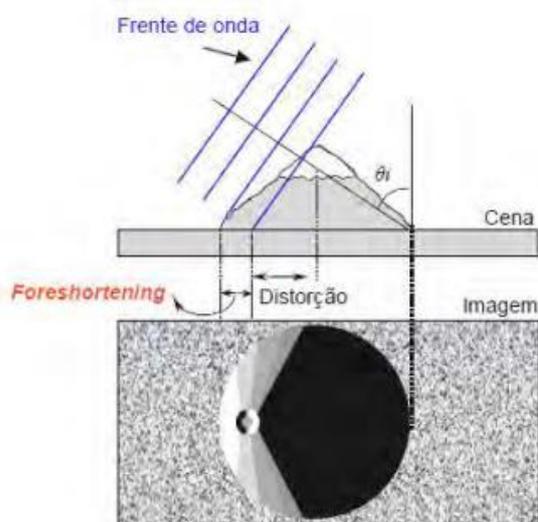
Figura 14. Encurtamento de Rampa. Fonte: Beneditti, 2010.

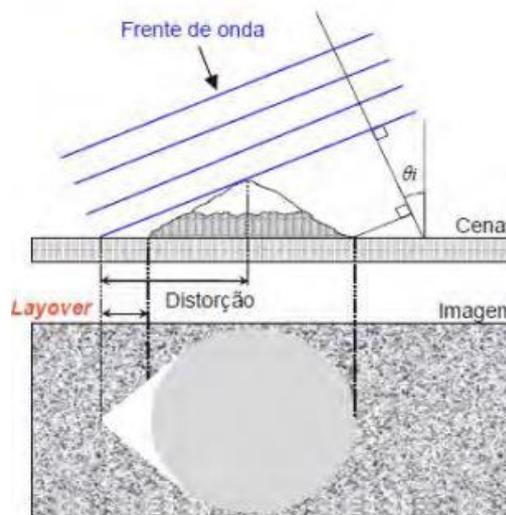
Figura 15. Inversão. Fonte: Beneditti, 2010.

O caso extremo do encurtamento é o *layover* (inversão) e ocorre quando o ângulo de incidência é menor do que a inclinação da rampa, então o topo de um alvo é imageado antes da base, causando inversão do terreno (BENEDITTI 2010). O efeito pode ser visualizado na **Figura 15**.

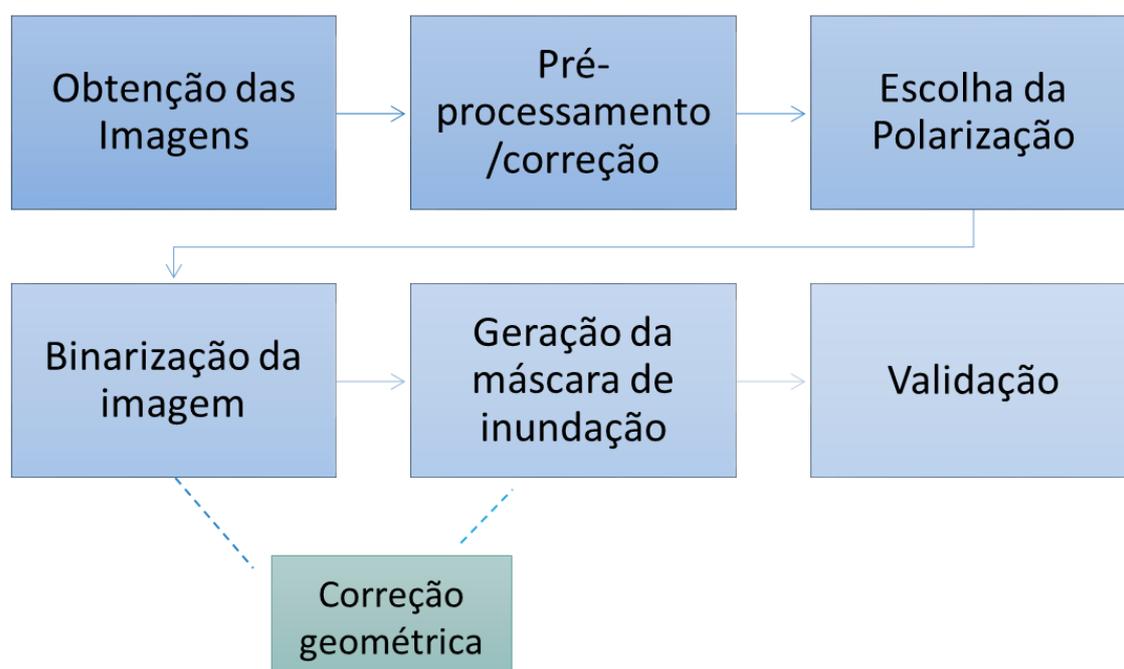
Figura 16. Fluxograma da metodologia adotada. Fonte: Elaboração Própria.

O processamento da imagem se deu em 3 etapas, após sua obtenção no portal SCI-HUB, da ESA, é necessário o pré-processamento e a binarização da imagem para que seja possível separar a máscara de água do restante da imagem, e finalmente é realizada a correção geométrica. O processamento das imagens é realizado com o software SNAP[®]. Após esse processamento foi realizada a validação das máscaras de água. O fluxograma do processamento é apresentado na **Figura 16**.

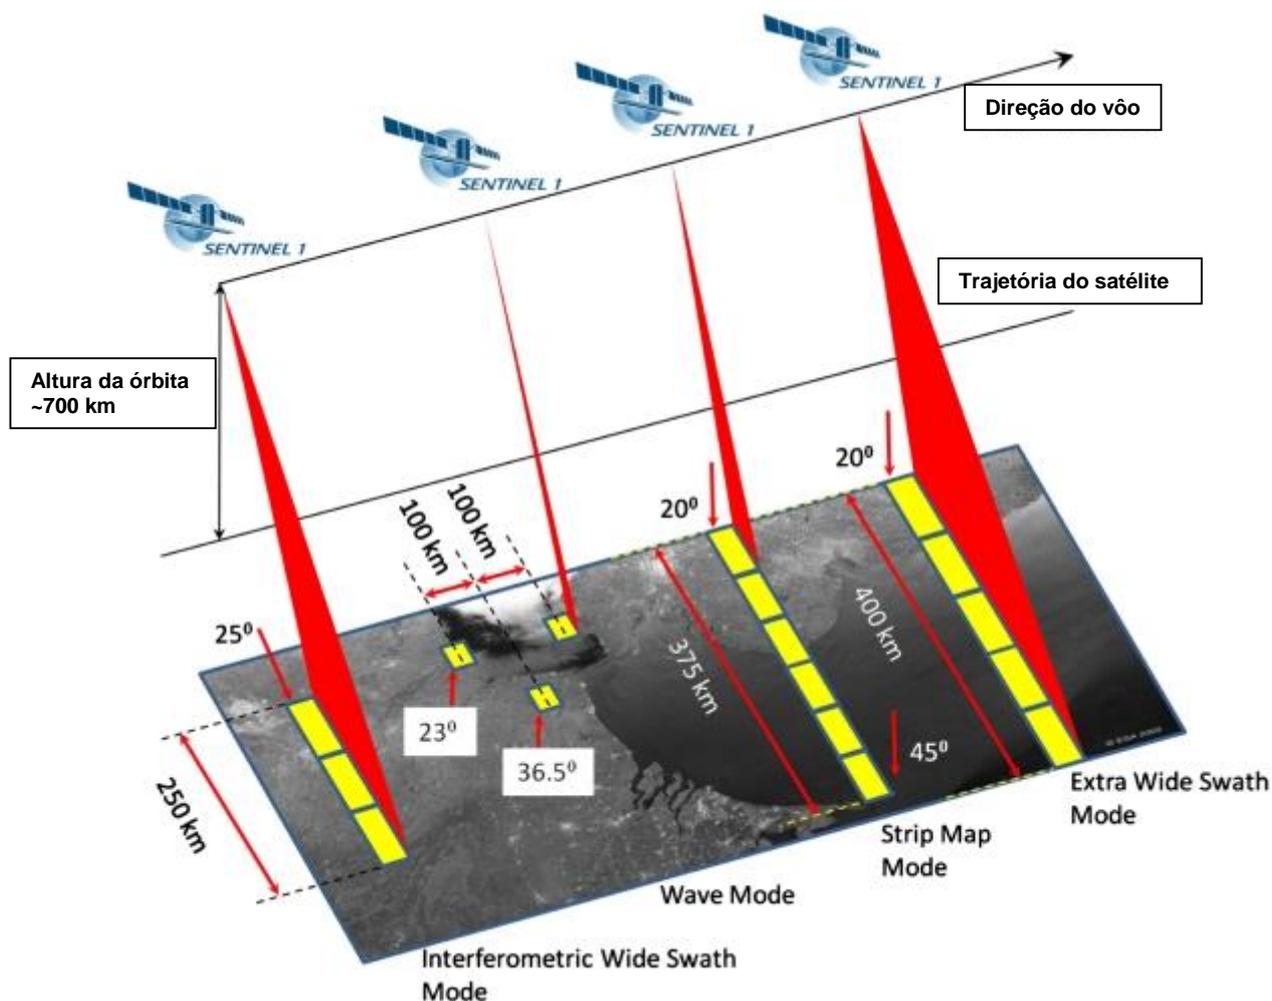
Figura 18. Modos do produto Sentinel-1. Fonte: ESA 2015a, adaptado.

IW –O modo *Interferometric Wide swath* é o principal modo de aquisição em terra. Ele adquire dados com uma faixa de 250 km a uma resolução espacial de 5 m por 20 m. Durante o processo de imagem de aquisição da imagem o feixe é dirigido em alcance como scanner (Figura 18) e também é eletronicamente dirigido de trás para frente na direção do azimute resultando em qualidade de imagem homogênea em toda a faixa.

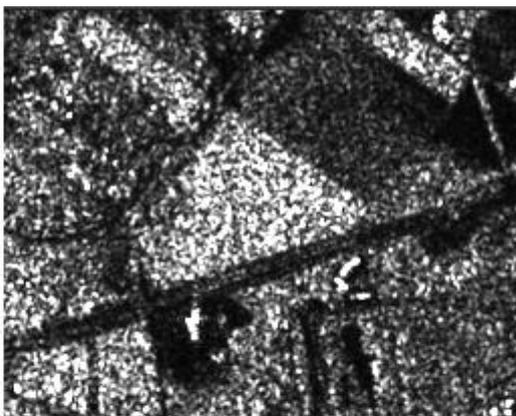
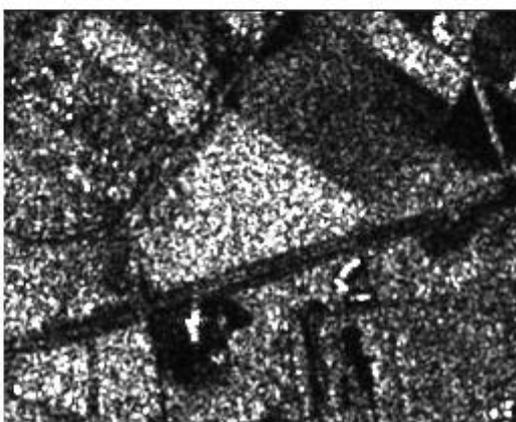
Figura 19. Amostra da Imagem 1N na polarização VH antes e depois da calibração radiométrica. Fonte: Elaboração própria

Visualmente a calibração não apresenta diferenças significativas, porém quando observamos o histograma dos dados é perceptível a mudança dos valores dos pixels. A **Figura 19** mostra o histograma da imagem antes e depois da calibração onde percebemos a mudança na ordem de grandeza dos valores. Essa diferença nos valores, porém mantendo as características, é o que torna as imagens compatíveis para análise tornando a comparação entre imagens SAR viáveis, sejam elas adquiridas de diferentes sensores ou do mesmo sensor, mas em datas diferentes.

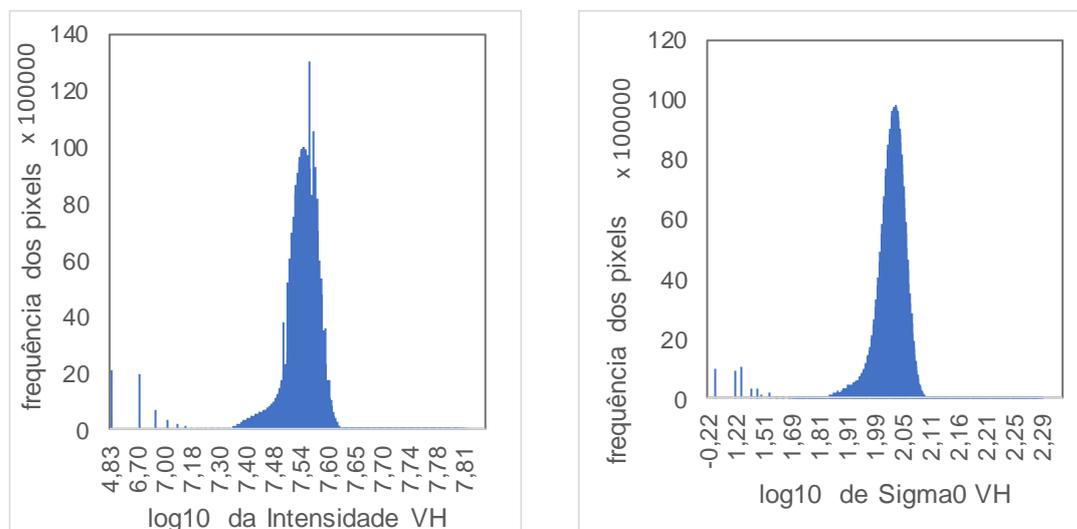
Figura 20. Histograma da imagem 1N antes e depois da calibração. Fonte: Elaboração própria

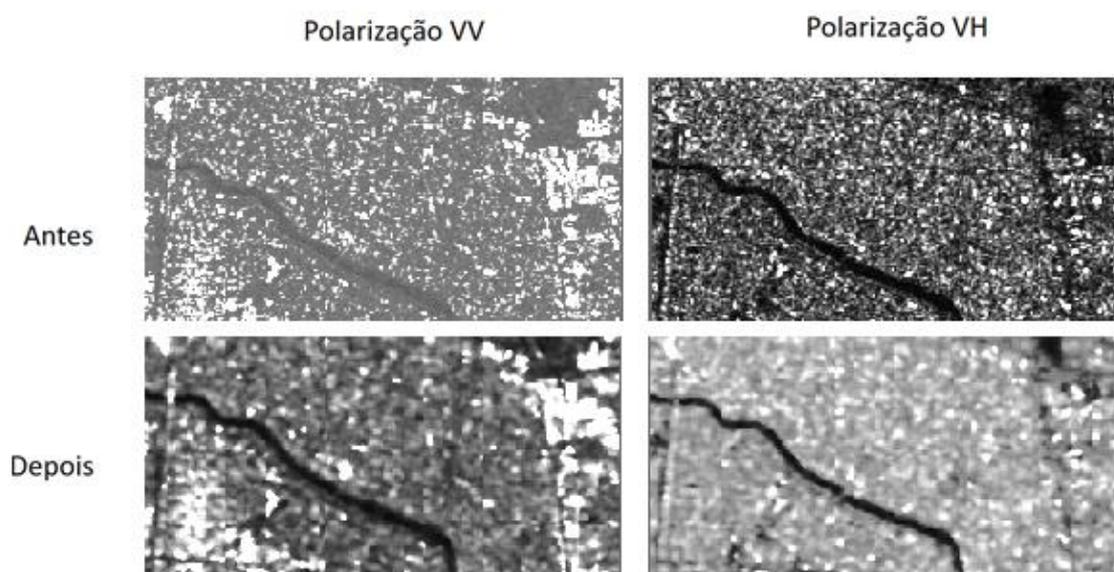
Figura 21. Exemplo de imagens com diferentes polarizações (vertical-horizontal e vertical-vertical) antes e depois da aplicação do filtro Lee sigma com janela de 5x5 pixels. Fonte: Elaboração própria

Após a calibração foi aplicado o filtro *Lee Sigma*, com uma janela de 5X5 nas duas imagens e em ambas as polarizações para a redução do ruído *speckle*. A exemplo a **Figura 21** mostra a comparação do filtro em uma mesma área.

Percebe-se uma suavização das feições depois da aplicação dos filtros, porém as bordas das feições são mantidas e principalmente a redução do efeito “granulado” da imagem. Também se percebe que a polarização VH apresenta um contraste levemente maior entre as feições, isto é mais perceptível quando analisamos os histogramas – em escala logarítmica - de ambas polarizações após a filtragem na **Figura 22**.

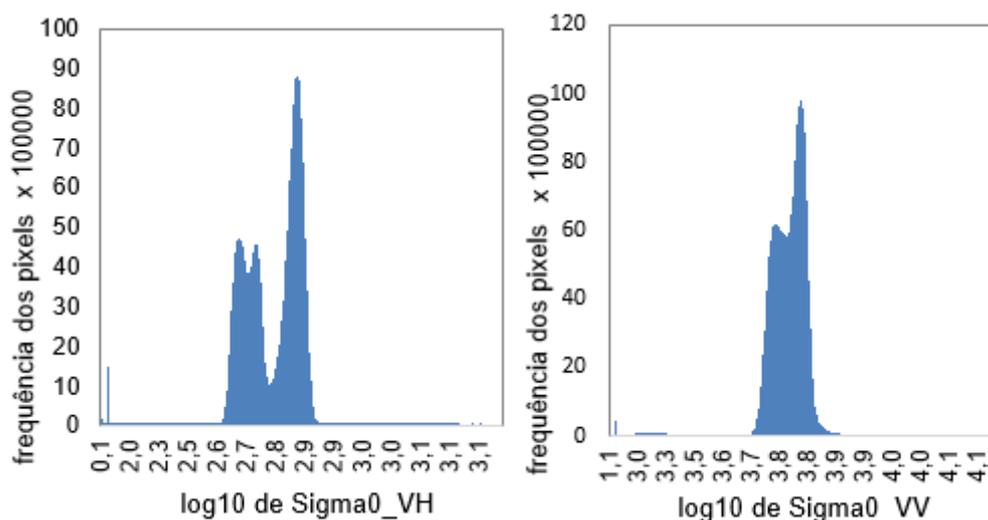
Figura 22. Histograma na imagem 1S na polarização VH e polarização VV. Fonte: Elaboração própria

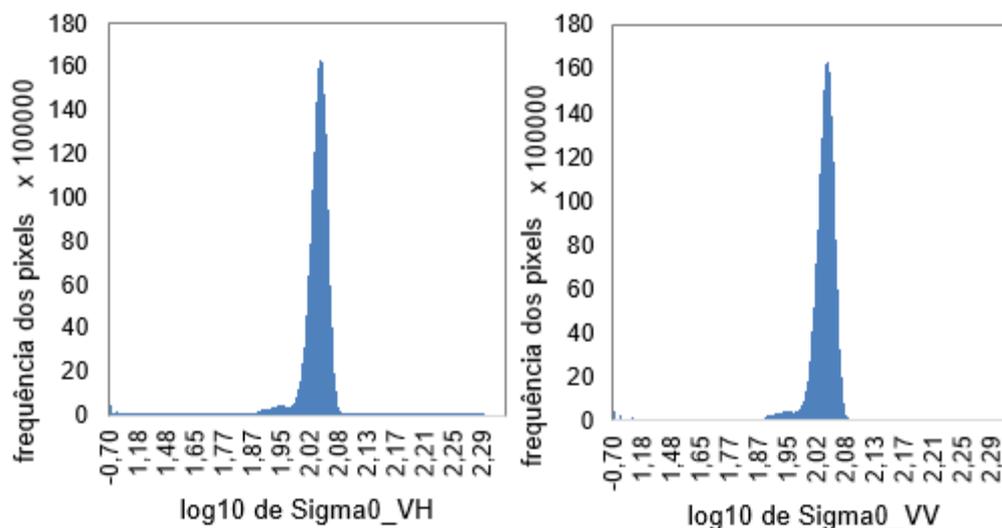
Figura 23. Histograma na imagem 1N na polarização VH e na polarização VV. Fonte: Elaboração própria

O mesmo não acontece para a imagem 1N que não apresenta essa separação nítida em nenhuma das duas polarizações. Como observa-se na **Figura 23**.

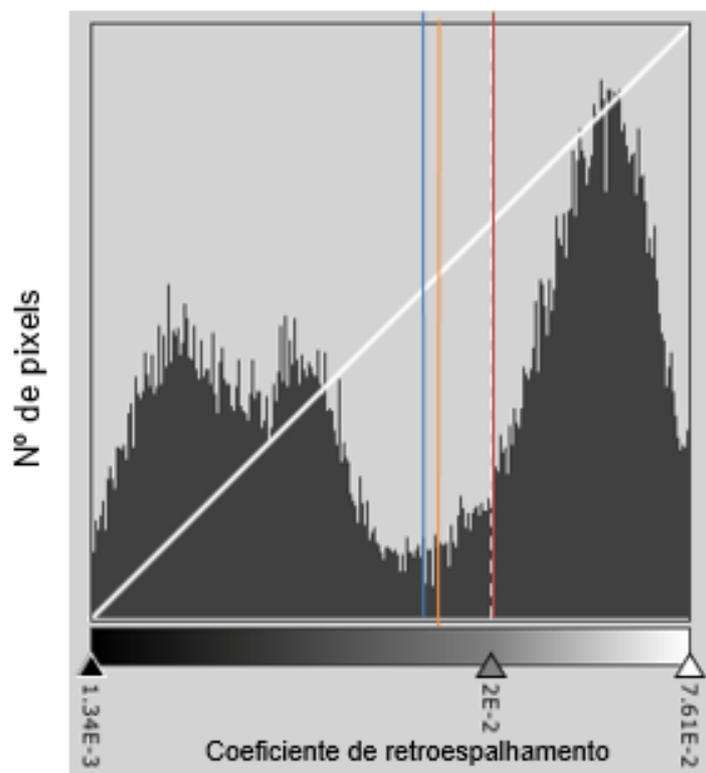
Figura 24. Escolha dos limiares para a imagem 1S. Fonte: Elaboração própria

Para a melhor visualização a imagem foi ajustada para mostrar 95% dos pixels.

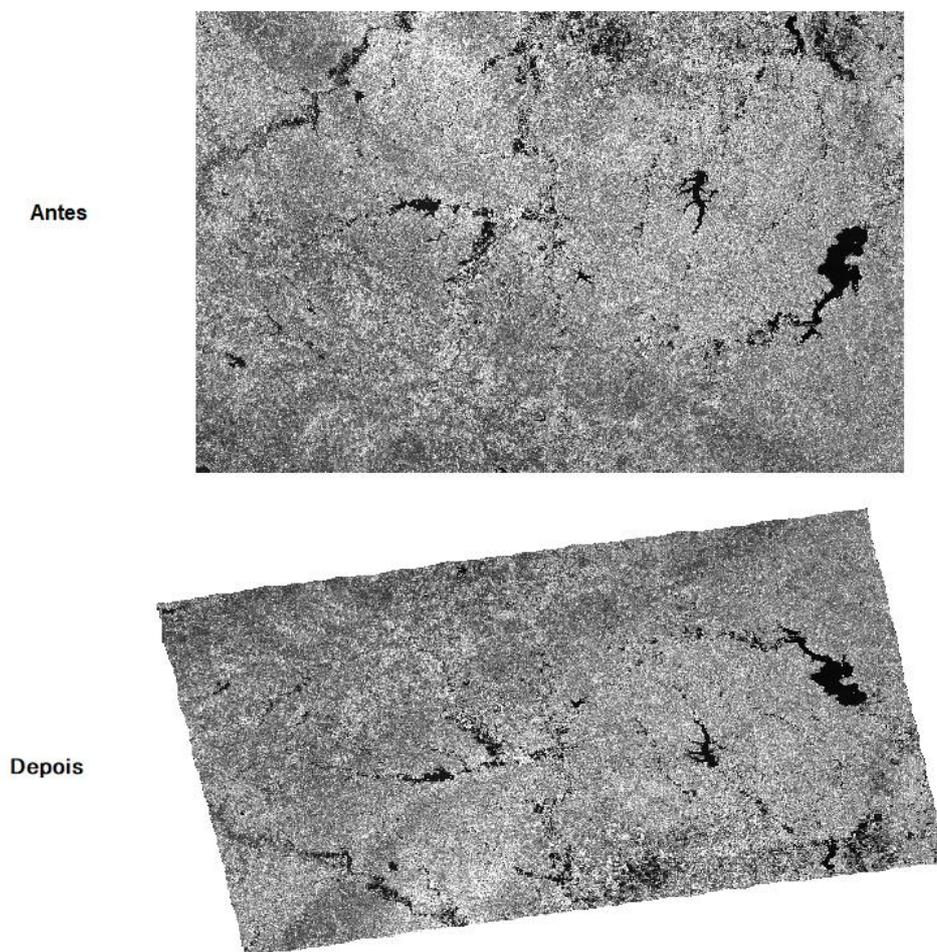
Figura 26. Imagem 1N antes e depois da Correção Geométrica. Fonte: Elaboração própria

Quando as imagens são obtidas elas, ainda que tenham as informações geográficas, estão espelhadas. A correção geométrica é realizada somente no final do processamento pois depende de modelos de terreno que podem estar em resoluções espaciais diferentes da imagem, causando a perda de informações. No presente caso o MDE utilizado tem resolução inferior à da imagem de radar (resolução espacial de 90m). A **Figura 26** mostra uma visão geral da imagem 1N antes e depois da correção geométrica, o processo foi aplicado para cada uma das novas bandas binárias geradas e para as bandas VH originais de cada imagem. A imagem pode ter sofrido uma pequena distorção quando foi reduzida para ser adicionada ao texto.

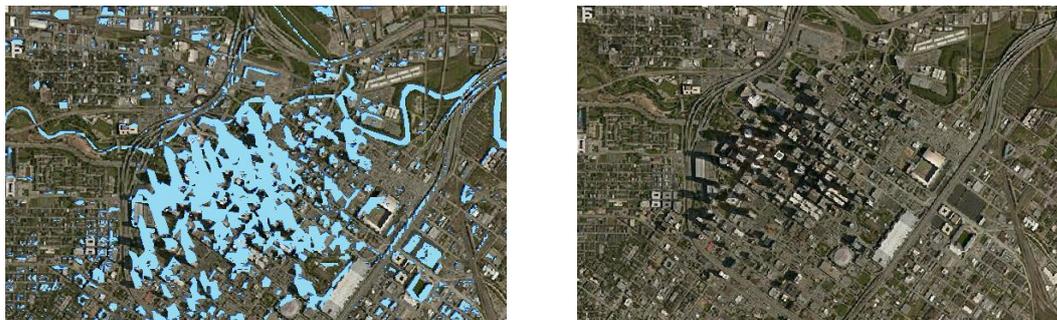
Figura 27. Exemplo da superestimação da máscara de água NDWI e Imagem do local sem a sobreposição da máscara d'água.

A máscara NDWI gerou uma superestimava já esperada na área urbana, considerando áreas sombreadas como água. Quando comparamos a máscara de água gerada com imagens online disponíveis (**Figura 27**) algumas áreas sombreadas pelos prédios foram erroneamente classificadas como feições de água.

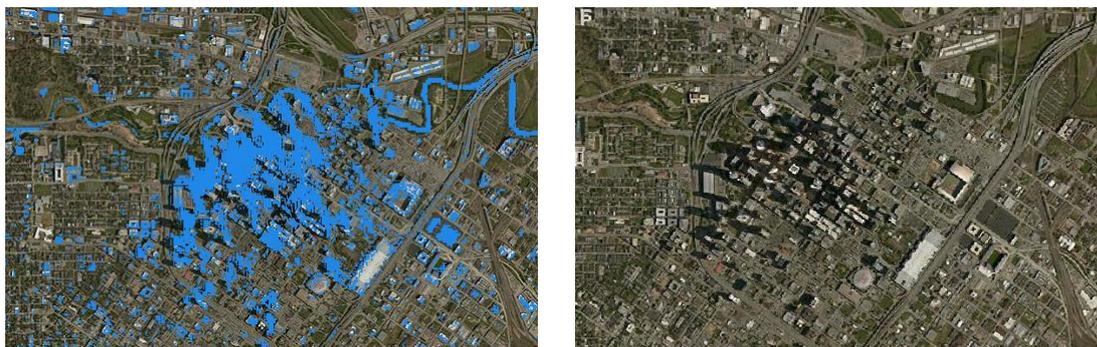
Figura 28. Exemplo da superestima da máscara de água MNDWI e Imagem do local sem a sobreposição da máscara d'água.

O Modelo MNDWI necessitou de uma reamostragem da imagem prévia a criação da máscara. Reamostrou-se a imagem para resolução espacial de 10m e depois procedeu-se a execução da máscara. Porém mesmo a máscara MNDWI gerou uma superestimava das feições de água, como é possível perceber na **Figura 28**.

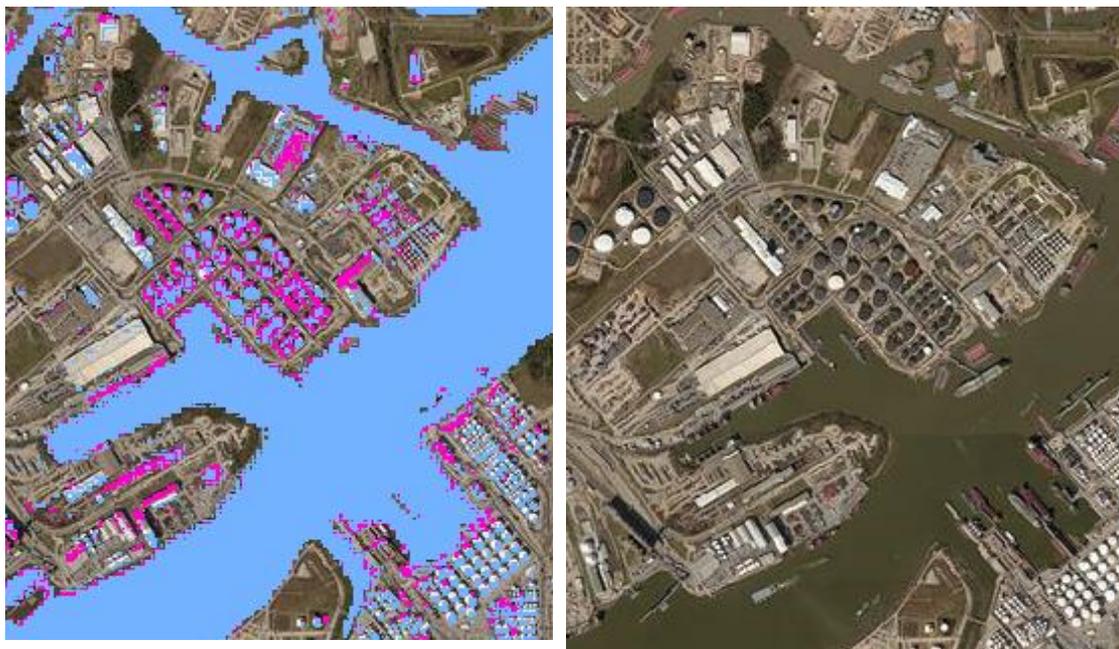
Figura 29. Exemplo da diferença entre as máscaras MNDWI (azul) e da NDWI (rosa) e imagem do local sem a sobreposição das máscaras d'água..

Ainda assim, a máscara MNDWI resultados menos superestimados que a máscara NDWI. Como é perceptível na figura **Figura 29**.

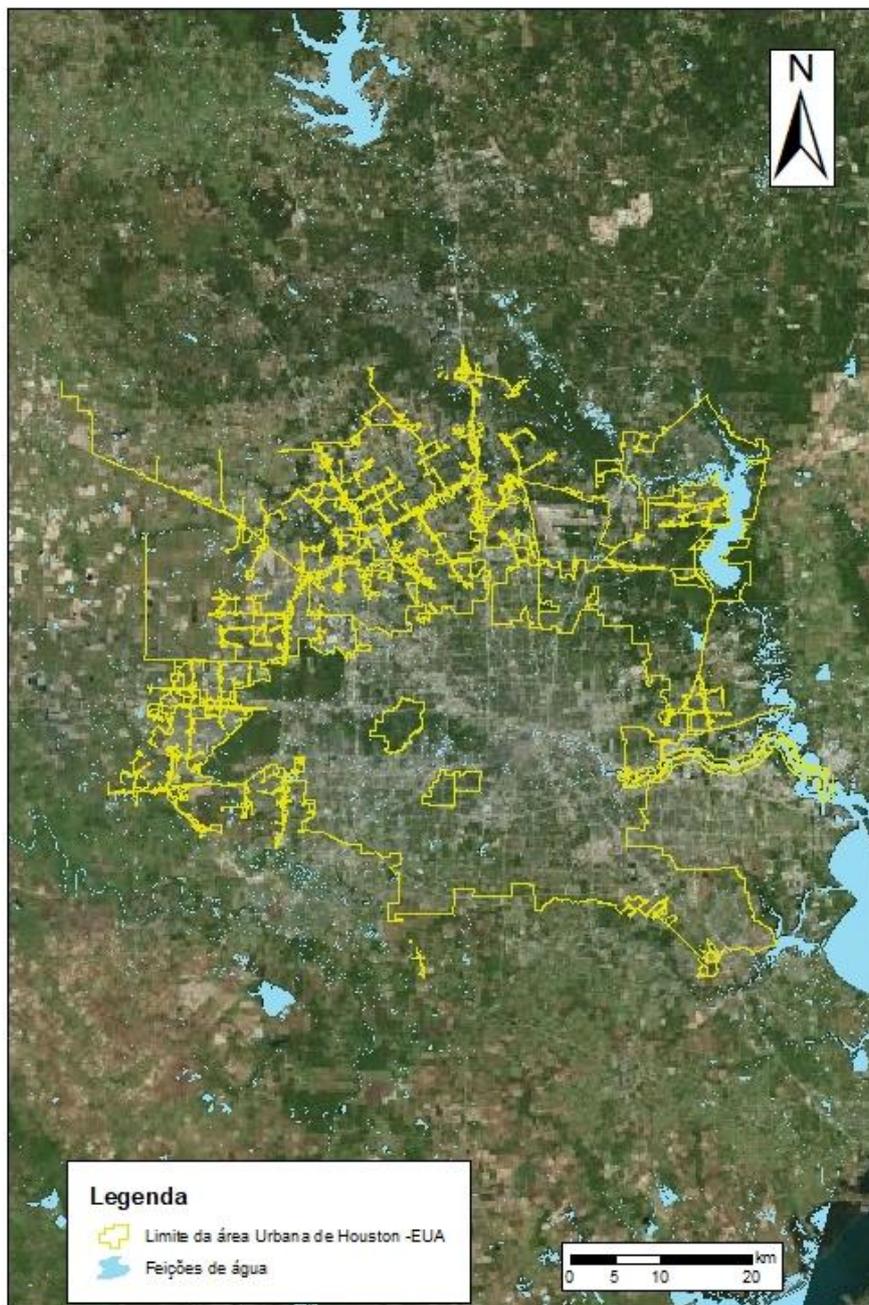
Figura 30. Máscara de água gerada a partir das imagens Sentinel -2. Fonte Elaboração Própria.

Foi procedida a remoção manual das áreas superestimadas do modelo MNDWI, comparando a máscara de água com o mapa de base disponível no software ArcMap. Após a remoção manual dessas áreas classificadas erroneamente obteve-se a máscara de água. Uma visão geral da máscara de água gerada pelas imagens é apresentada na **Figura 30**.

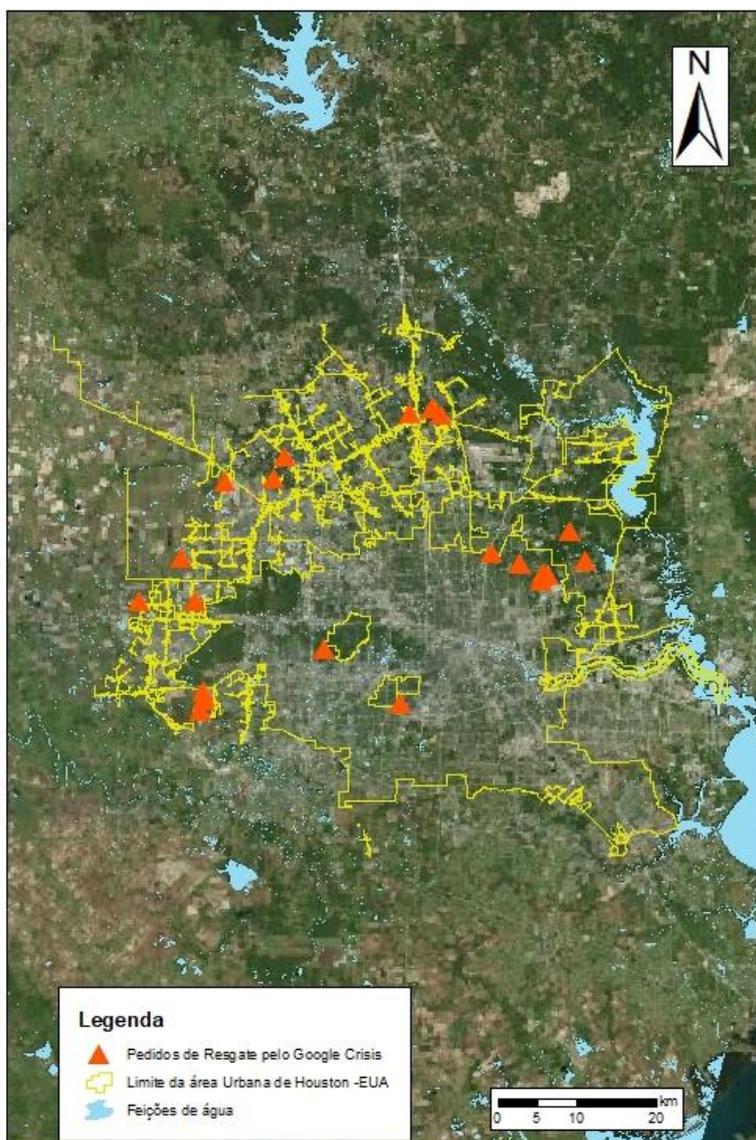
Figura 31 . Pedidos de resgate no *Google Crisis*. Fonte: Elaboração própria

Após esta seleção os pontos foram plotados para verificar que se ocorriam dentro dos limites municipais de Houston. Assim a distribuição dos pedidos é apresentada na **Figura 31** .

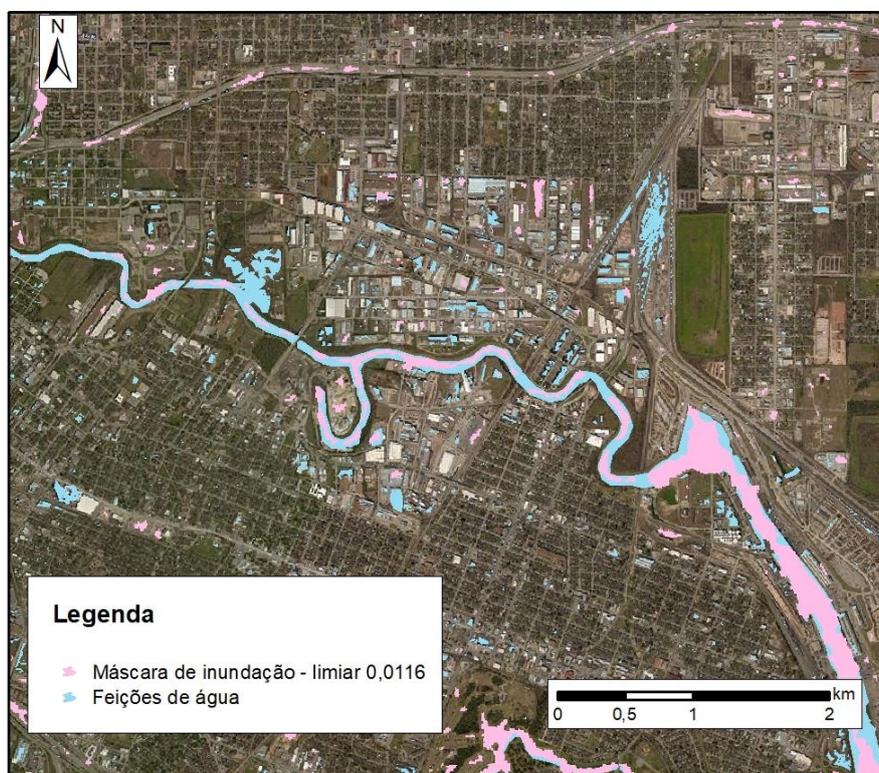
Figura 42. Amostra da comparação entre a máscara de inundação gerada (limiar 0,0116) e a máscara de água. Fonte: Elaboração própria.

Já nesta etapa a máscara gerada para o limiar de 0,0116 foi descartada, uma vez que representou uma subestimação das áreas com feições de água conhecidas, como pode ser observado na Figura 42.

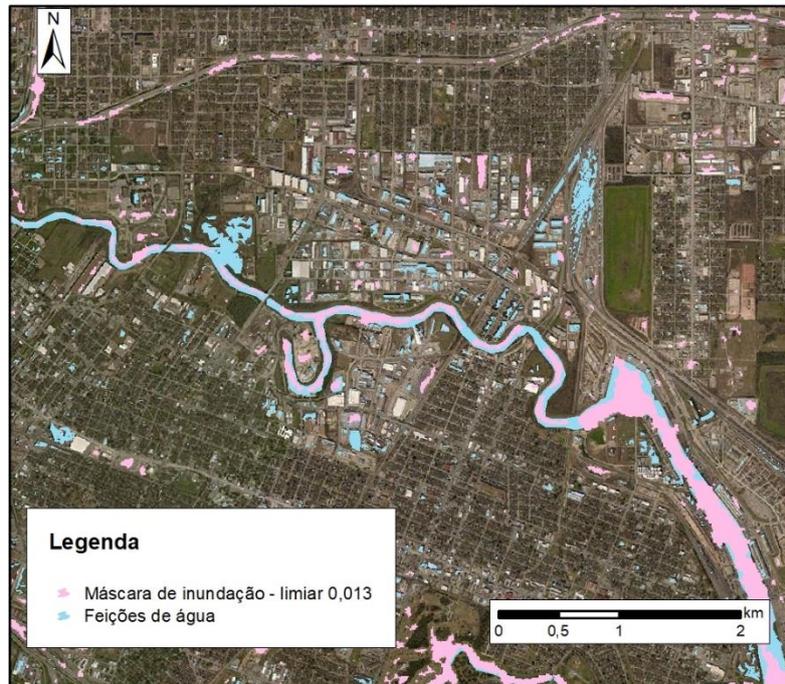
Figura 43. Amostra da comparação entre a máscara de inundação gerada (limiar 0,013) e a máscara de água. Fonte: Elaboração própria.

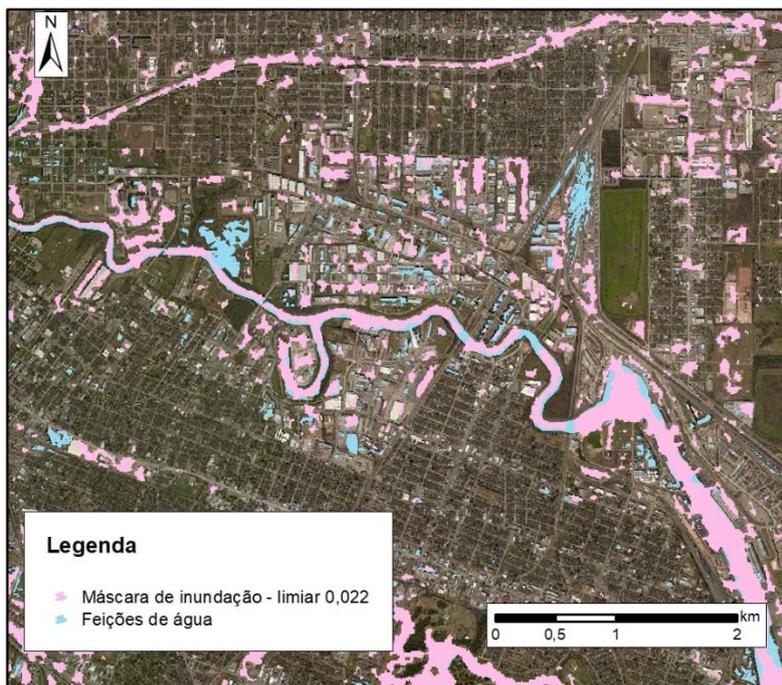
Figura 44. Amostra da comparação entre a máscara de inundação gerada (limiar 0,022) e a máscara de água. Fonte: Elaboração própria.

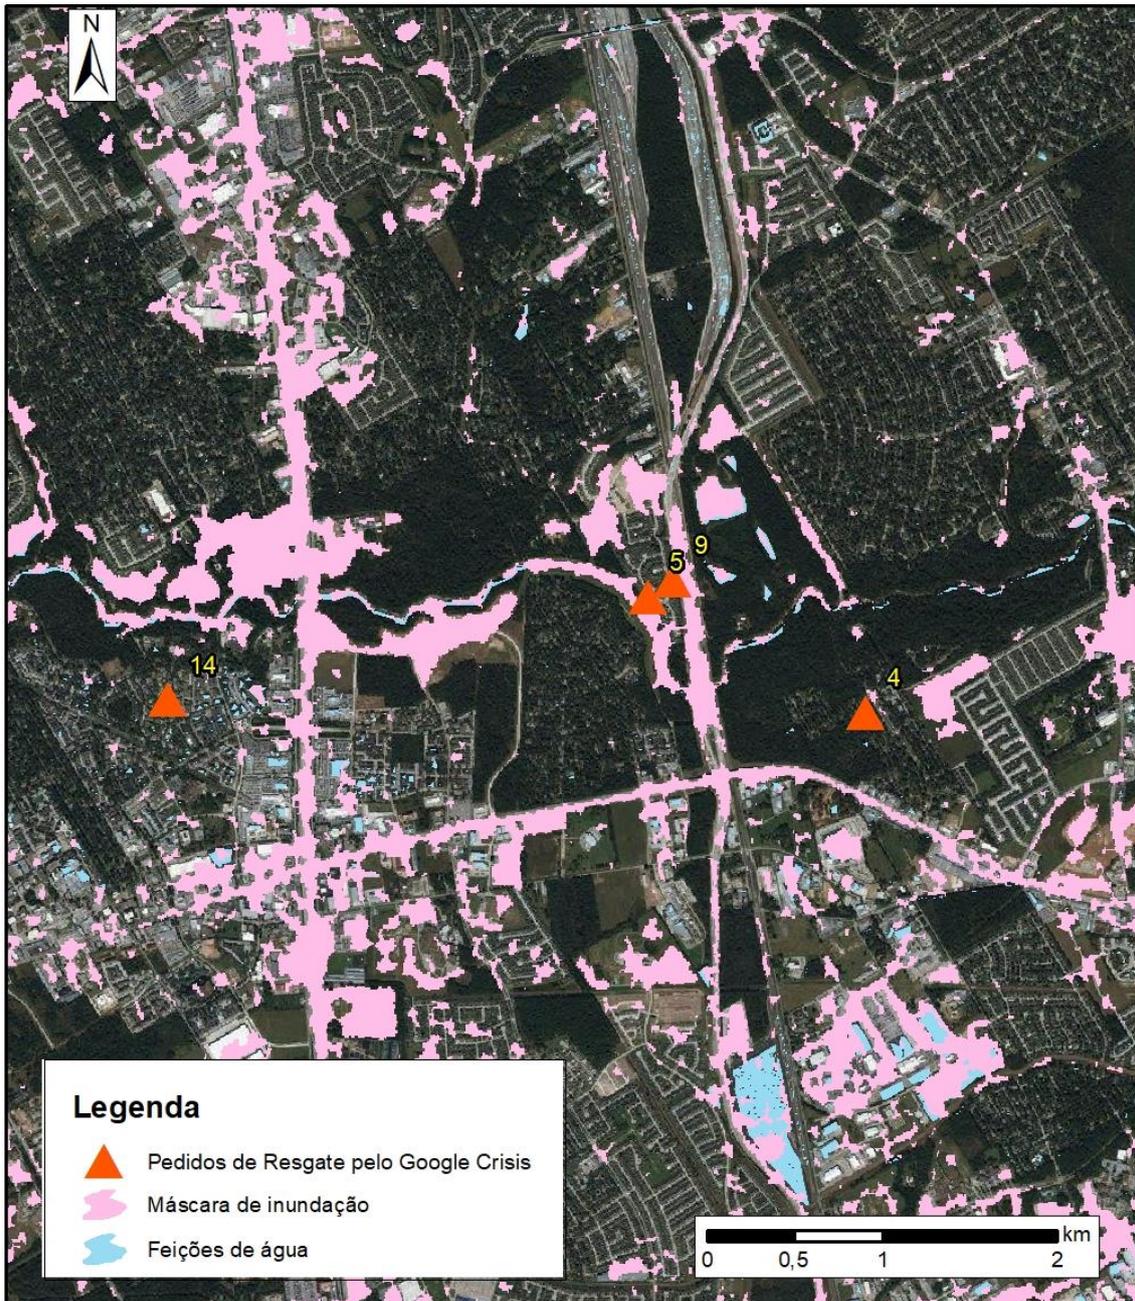
Figura 49. Exemplos de pedidos de resgate que coincidiram com a máscara de inundação e de pontos que não coincidiram. Fonte: Elaboração própria
