MAPEAMENTO DE INUNDAÇÕES URBANAS A PARTIR DE IMAGENS DE
RADAR DE ABERTURA SINTÉTICA DO PROGRAMA SENTINEL

Trabalho de conclusão de curso de graduação
apresentado ao Instituto de Pesquisas Hidráulicas
da Universidade Federal do Rio Grande do Sul
como requisito parcial para a obtenção do título de
Bacharela em Engenharia Ambiental

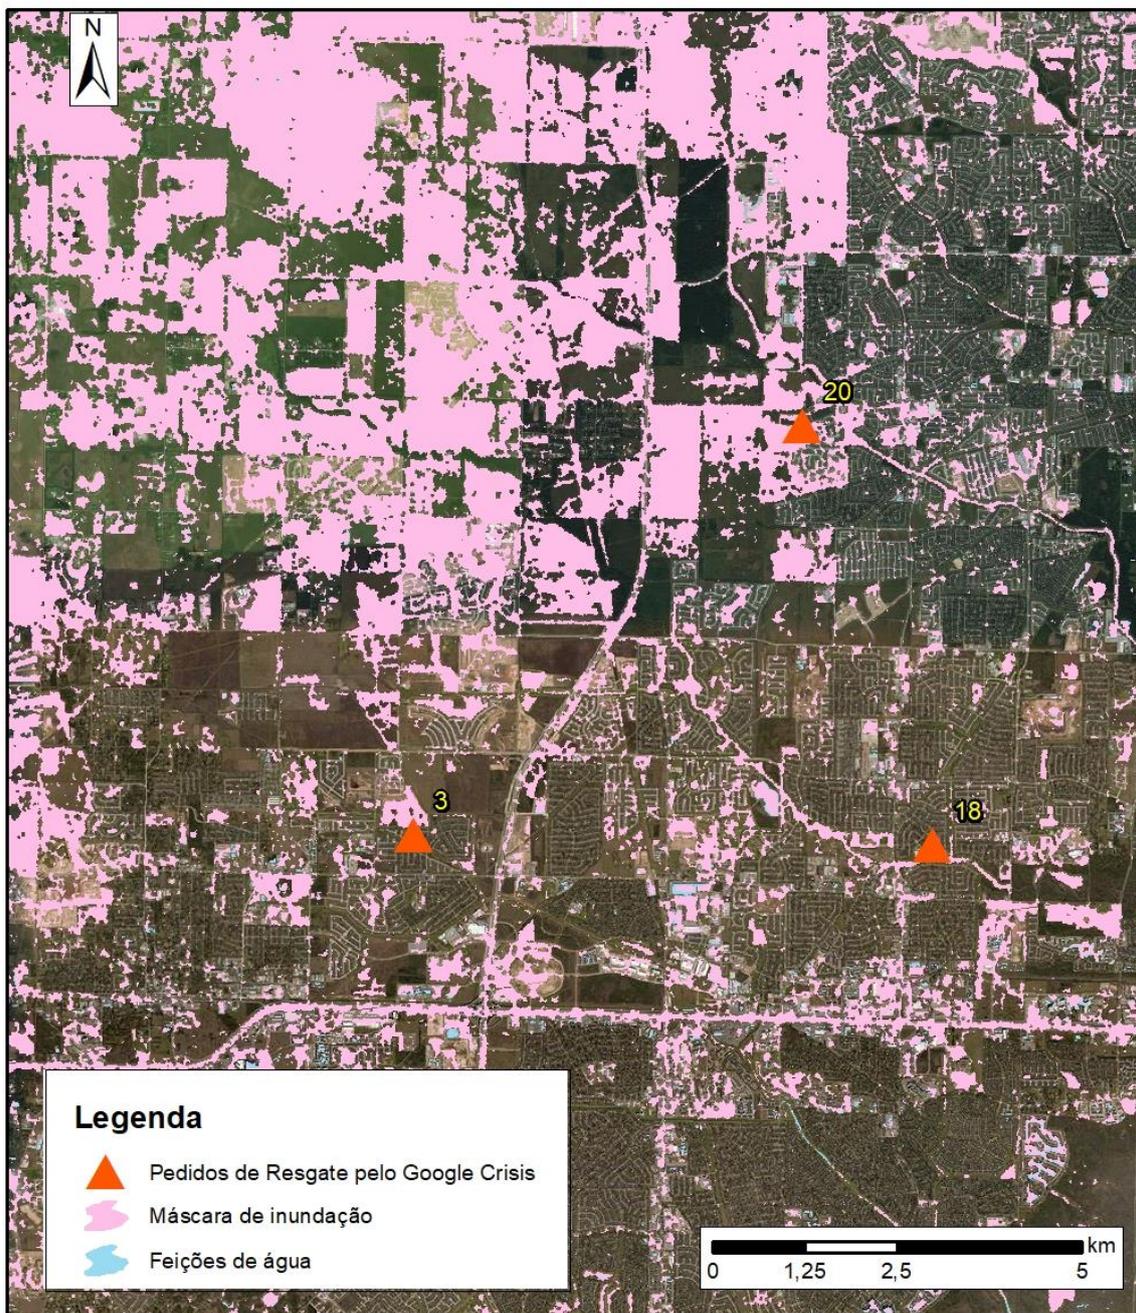
Figura 50. Exemplos de pedidos de resgate que coincidiram com a máscara de inundação. Fonte: Elaboração própria

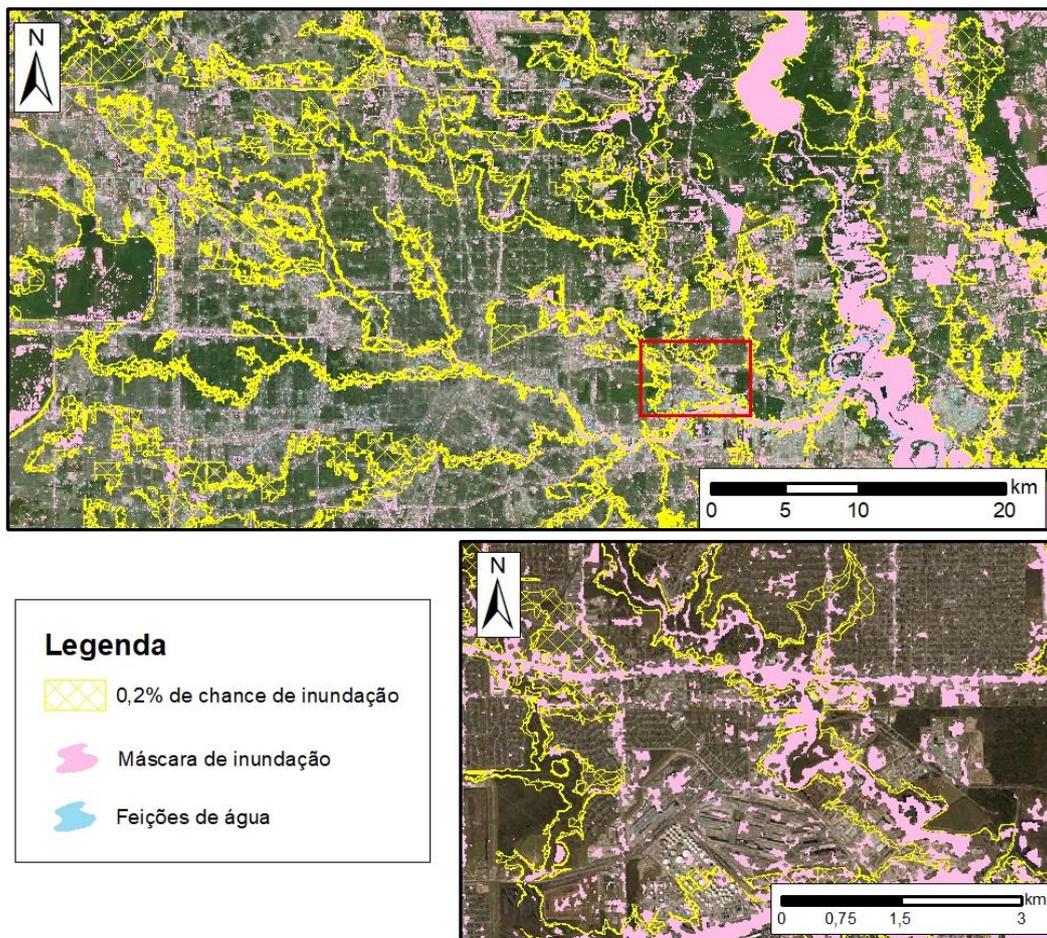
Figura 51. Zona de inundação para um tempo de retorno de 500 anos na cidade de Houston sobreposta a máscara de inundação gerada. Fonte: Elaboração própria
