MINISTÉRIO DA EDUCAÇÃO
UNIVERSIDADE FEDERAL DO RIO GRANDE DO SUL
Escola de Engenharia

Departamento de Metalurgia

CARACTERIZAÇÃO DA RESISTÊNCIA À TRINCA INDUZIDA PELO HIDROGÊNIO DE
UM AÇO SAE 1065 DA ARMADURA DE TRAÇÃO DE UM RISER FLEXÍVEL

Trabalho de Diplomação

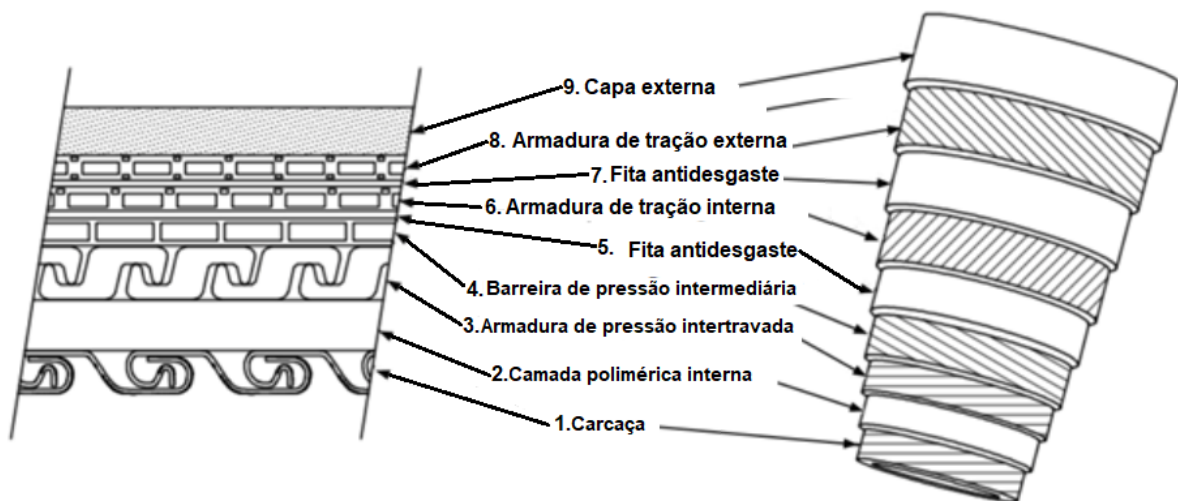
Figura 1. Secções transversais de um típico duto flexível sem costura
(Adaptado de API RP 17B, 2014)

A secção transversal de um tubo flexível sem costura pode ser vista na Figura 1.

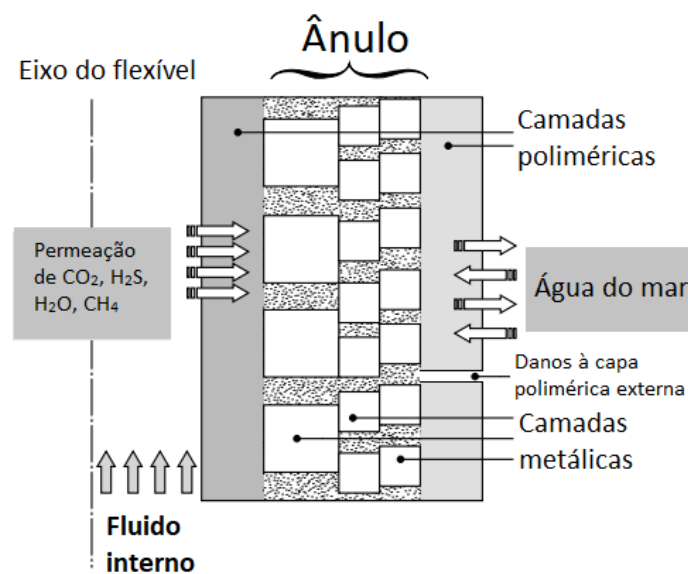
Figura 2. Ilustração esquemática da secção radial de um flexível (Adaptado de AUBRY et al., 2002)

principalmente dos íons cloreto presentes na água (DOLINSKI, 2009). A composição desse ânulo alagado é considerada durante a seleção de materiais para um projeto de duto flexível. Um modelo de permeabilidade, que foi desenvolvido com o auxílio de ensaios em escala real, é usado para antecipar a composição do ambiente ao qual os arames das armaduras de pressão e de tração estarão expostos (DÉSAMAIS; TARAVEL-CONDAT, 2009). Um esquema do processo de permeação e inundação do ânulo, pode ser visto na Figura 2.

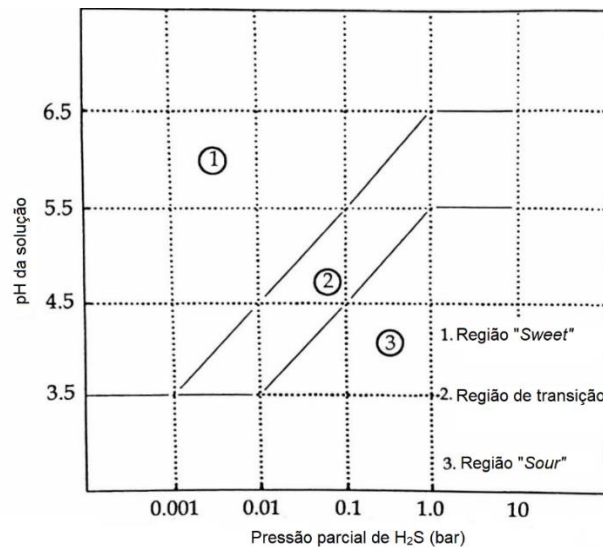
Figura 3. Domínios de SSC como uma função de pH e pressão parcial de H₂S (EUROPEAN FEDERATION OF CORROSION PUBLICATIONS, 2009)

As regiões 1, 2 e 3 são respectivamente as regiões onde a falha provavelmente não irá acontecer, pode acontecer ou provavelmente irá acontecer.

Contudo, para esse trabalho se usará o gráfico (Figura 3) de fragilização causada pelo sulfeto (Stress Corrosion Cracking, em inglês), pois trata-se de uma maneira mais tangível de determinar regiões “*sweet*” ou “*sour*”.

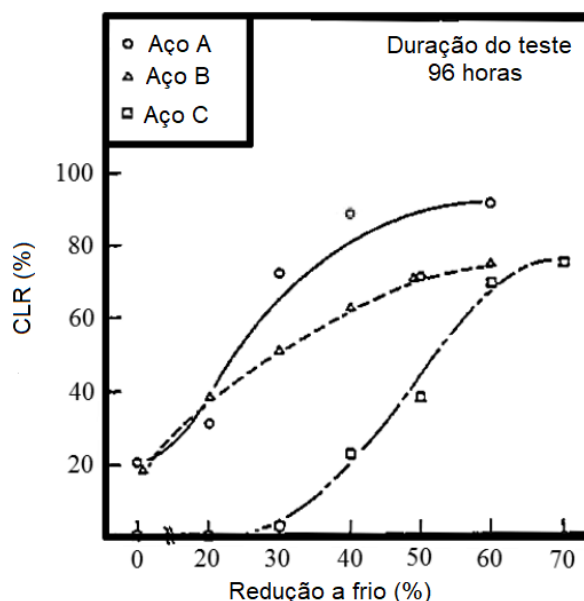
Figura 8. Efeito da redução a frio no parâmetro CLR para três aços de composições e rotas de fabricação diferentes (MIYOSHI *et al.*, 1996).

A quantidade de redução a frio também tem grande efeito na sensibilidade do aço à TIH. Na Figura 8, pode se ver o efeito de redução a frio em três aços laminados testados através da norma NACE TM0284. Os aços A, B e C tem, respectivamente, as seguintes composições químicas: 0,04% C, 1,04% Mn, 0,004% S; 0,04% C, 1,24% Mn, 0,005% S; e 0,09% C, 1,01% Mn e 0,008% S (todos os valores em porcentagem de massa). Os aços A e C foram produzidos para *sour service* e o aço B era apenas baixo enxofre. Outra diferença entre os materiais que se pode destacar é que os aços A e B foram lingotado convencionalmente, enquanto o material C foi produzido por lingotamento contínuo. Isso se traduz na maior homogeneidade do material C que o garante menor sensibilidade ao efeito deletério da redução a frio no que diz respeito à TIH. Pode-se ver também que depois de 50% de redução a frio, há uma saturação do CLR (parâmetro avaliado pela norma TM0284 que considera o comprimento das trincas), logo reduções a frio posteriores terão pouco efeito no tamanho da trinca.

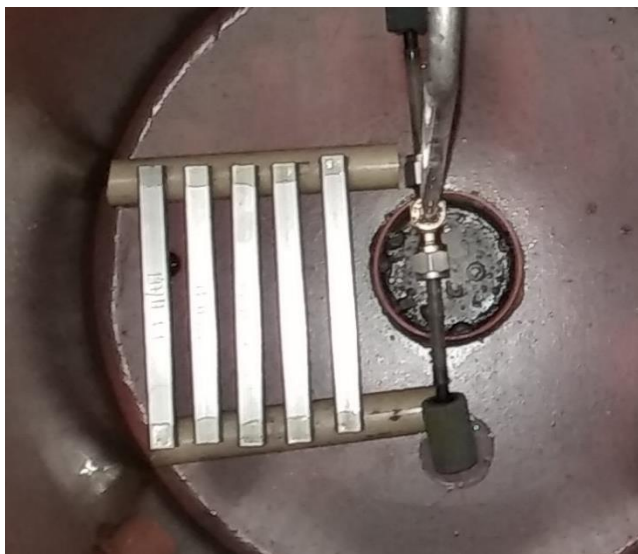
Figura 10. Corpos de prova dentro da cuba de teste.

Outra limitação foi a disposição dos arames nos apoios dentro da cuba. Segundo a norma, a menor face dos arames deve ficar apoiados em roletes de material inerte (polímero, cerâmico e etc.). Todavia, em função da menor face dos arames ter um perfil arredondado, estes foram dispostos apoiado na sua maior face. A solução que se encontrou para evitar a obstrução de áreas da maior face causada pelo apoio nos cavaletes, foi cortar os corpos de prova com 120mm, pintar 10mm de cada extremidade com tinta PU e apoiar a região pintada nos cavaletes. A Figura 10 apresenta uma visão geral dos corpos de prova na cuba de ensaios.

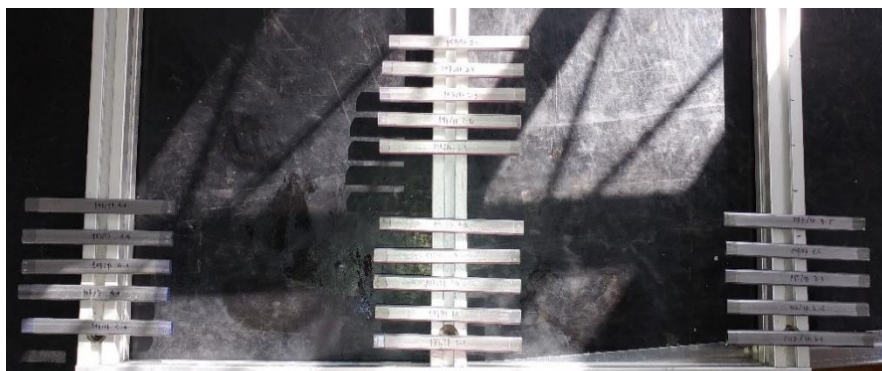
Figura 11. Corpos de prova cortados e identificados

Foram cortados 4 grupos (um para cada condição testada) de 5 arames cada. Todos foram identificados e tiveram suas extremidades pintadas com a tinta mencionada. Uma imagem dos corpos de prova cortados e identificados pode ser visto na figura 12.

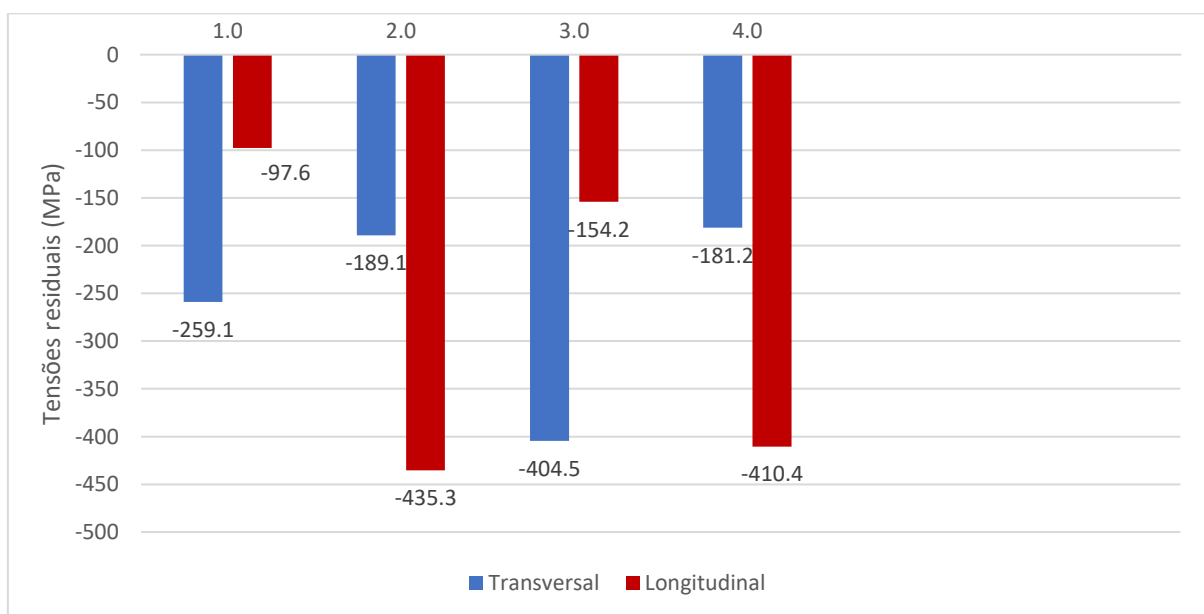
Figura 19. Média das análises de tensões residuais nas faces dos arames

Como pode ser visto na Figura 19, o fato de terem sido encontradas tensões residuais compressivas nas duas faces opostas (1 e 3, por exemplo) significa que, para manter o balanço de tensões residuais, o centro deve estar sob carregamento trativo. Essa suposição é apoiada pelo fato de ter ocorrido trincamento na região central do corte longitudinal apresentado nas Figura 16 e Figura 17. Por ter ocorrido o surgimento dessa trinca, durante a preparação da amostra, é aceitável inferir que o

A face 1 (convexa) apresentou tensões compressivas aproximadamente 56% menores nos dois sentidos testados como pode ser visto na comparação das faces que está demonstrada na Figura 19. Essa informação será relevante durante a análise de defeitos na 4.6, pois será visto que, independentemente de como foram posicionados os arames (face 1 para cima ou para baixo), o trincamento sempre ocorreu na face 1.

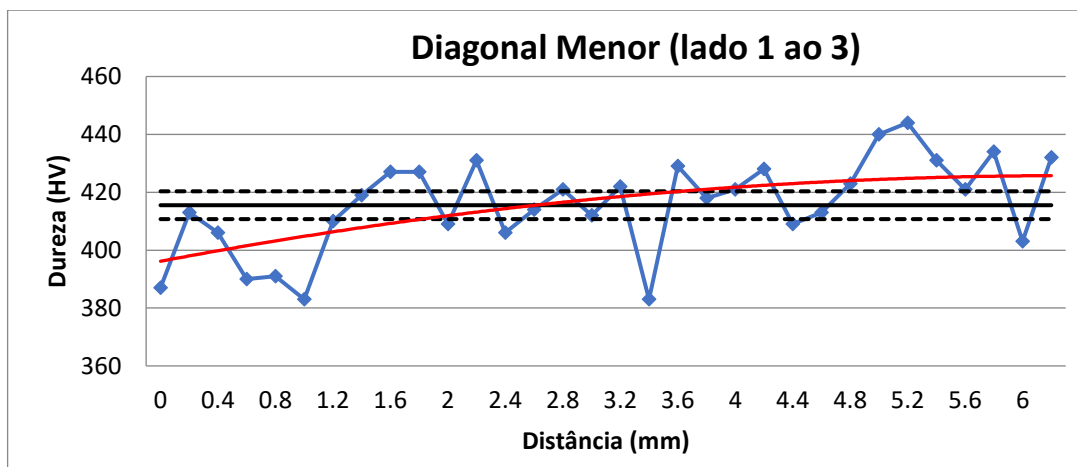
Figura 20. Perfil de dureza traçado na diagonal menor e média em um intervalo com 90% de confiança

Apesar de apresentar alta dureza e, provavelmente, alta tensão de escoamento, esse material não seria apropriado para o uso na presença de H₂S. A *National Association of Corrosion Engineers* (NACE) não recomenda o uso de aços laminados, em ambientes “sour”, com durezas superiores a 241-255 HV (BIEFER, 1996).

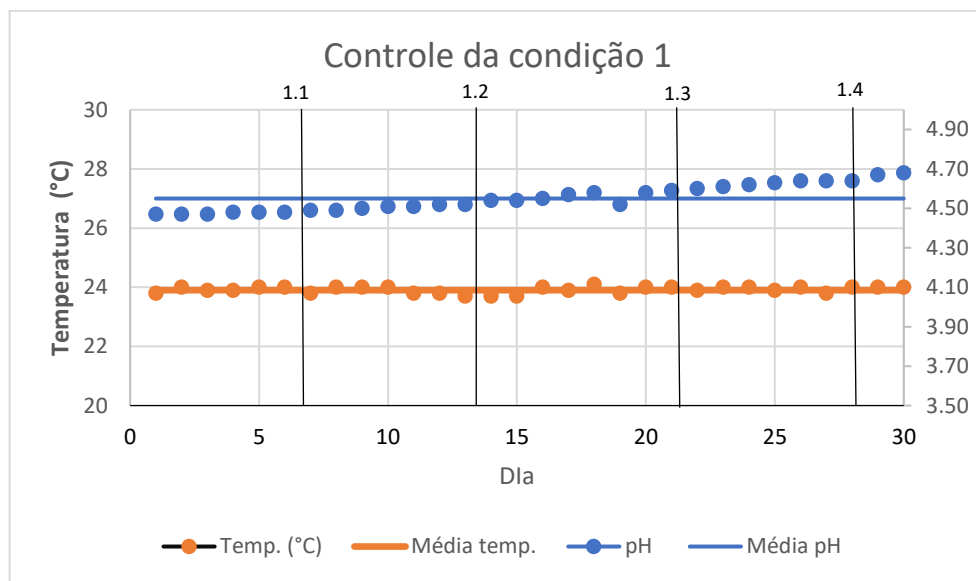
Figura 22. Controle de pH e temperatura da condição 1

Como um resultado do processo de corrosão uniforme causado pelas espécies oxidantes dissolvidas na solução de teste (CO₂, H₂S e traços de O₂) os pHs nas cubas das condições 2 e 4 (condições mais ácidas) subiram até passar da tolerância de 0,2. Por isso, eles tiveram que ser ajustadas 1 vez durante o teste.

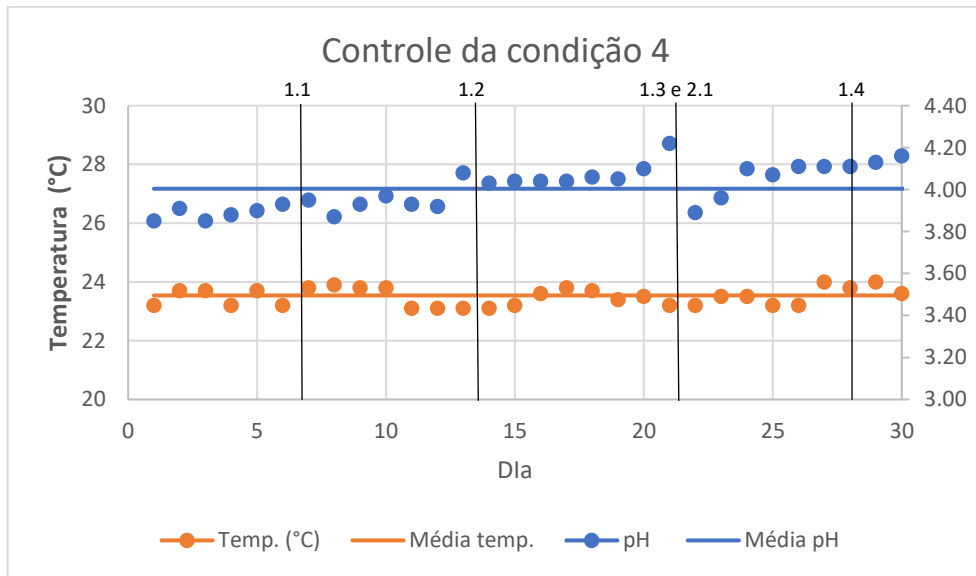
Figura 25. Controle de pH e temperatura da condição 4

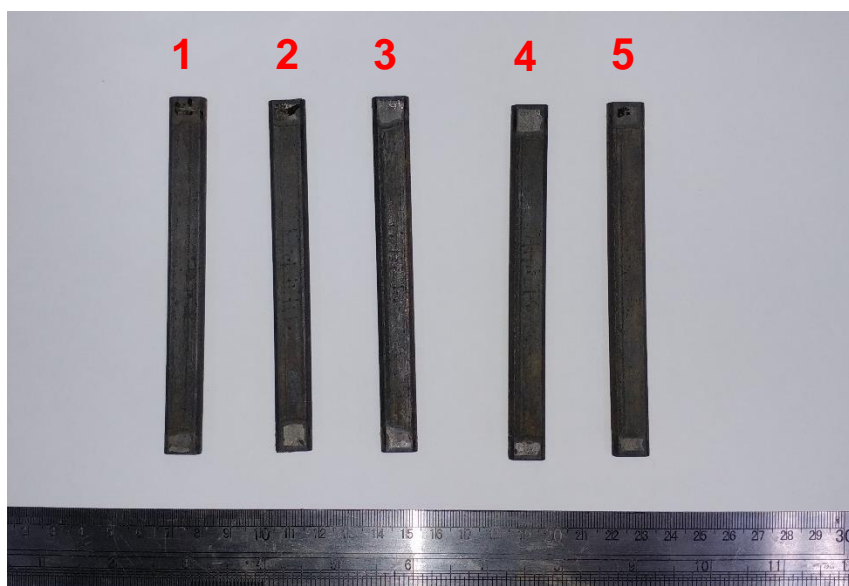
Figura 26. Amostras da condição pH 4.5 e 1000 ppm de H₂S em CO₂ pós-teste

Depois de retiradas da cuba, as amostras foram limpas e fotografadas. As figuras 27 a 30 apresentam o aspecto visual das amostras após os ensaios em diferentes condições.

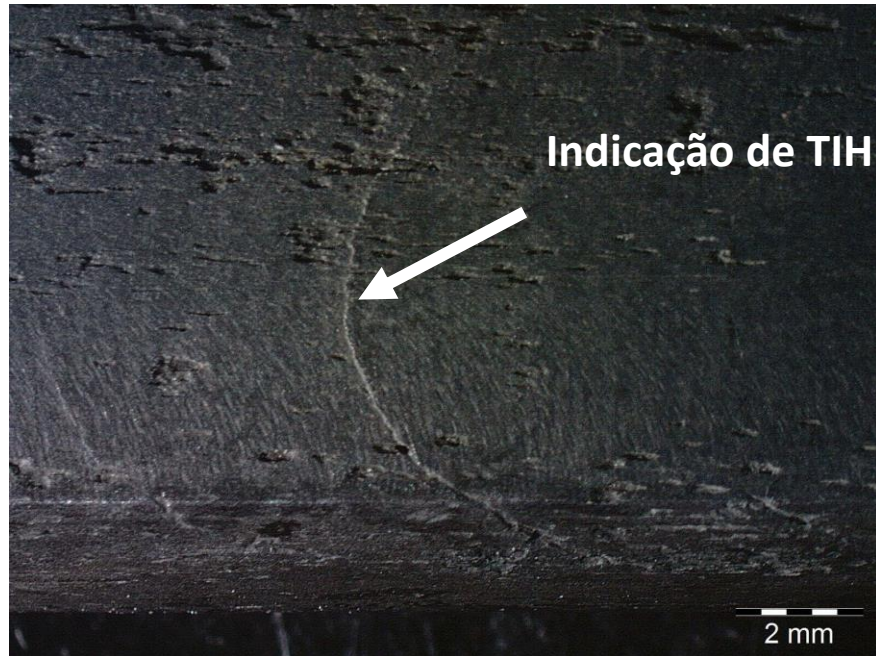
Figura 30. Superfície 1 da amostra 4-1 avaliadas usando microscopia de baixa magnificação.

Após a limpeza, as amostras foram levadas até o estereoscópio de baixa magnificação para realizar a inspeção visual das superfícies das peças. Foi observada grande quantidade de corrosão superficial. As taxas de corrosão não foram avaliadas, pois, por não fazerem parte do escopo do trabalho, as amostras não foram pesadas no início do teste.

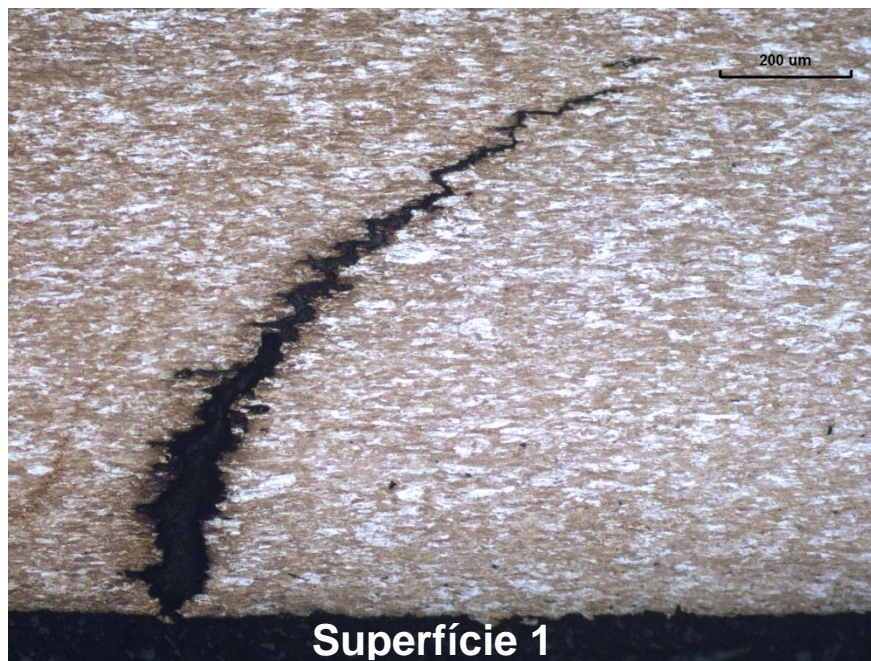
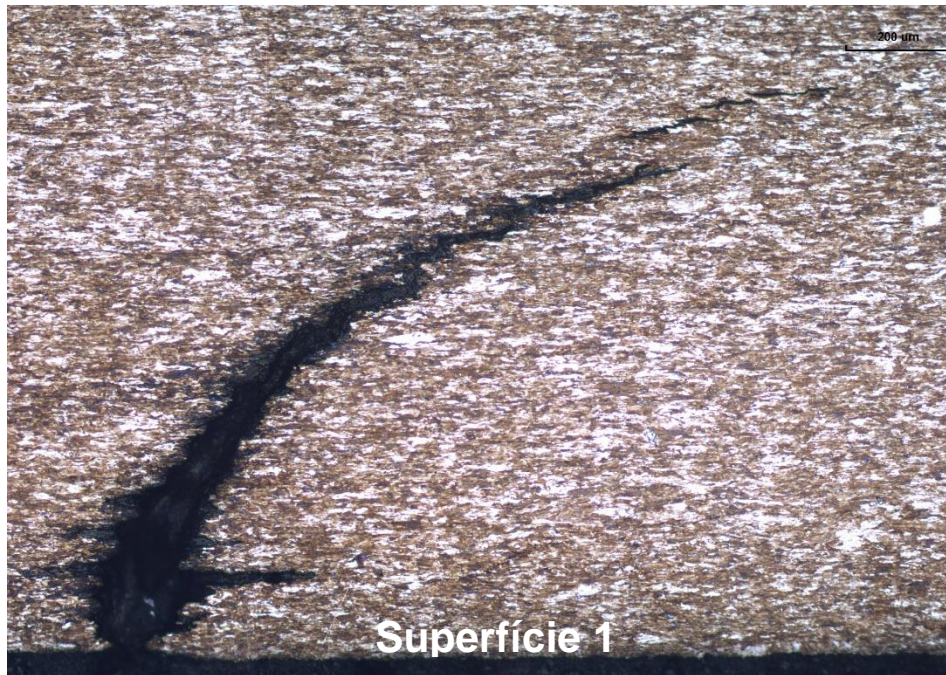
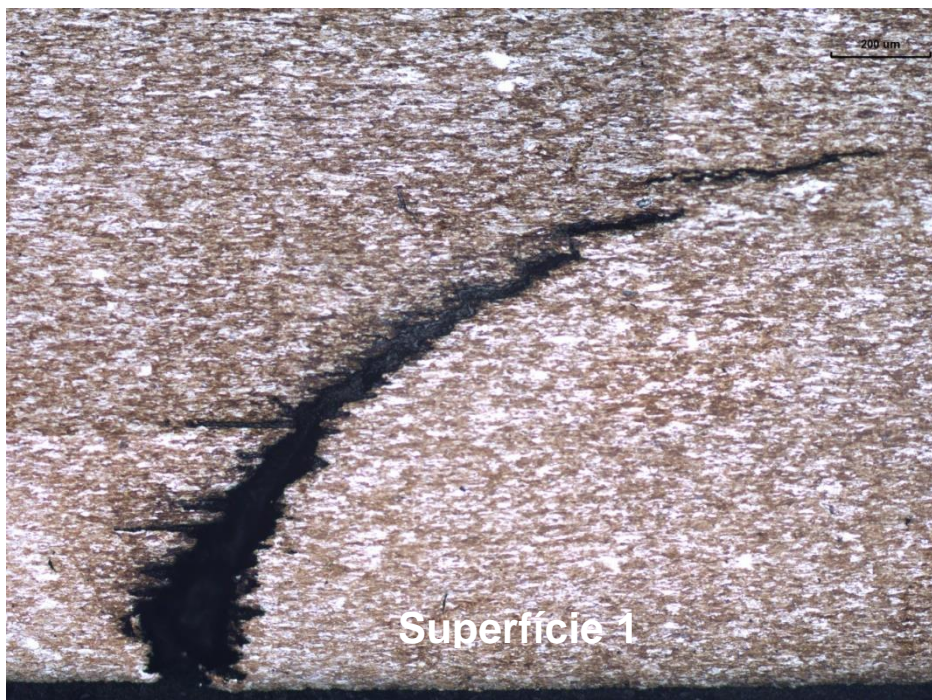
Figura 35. Superfície 2 da amostra 4-1 avaliadas usando microscopia de baixa magnificação.

Figura 36. Superfície 2 da amostra 4-1 avaliadas usando microscopia de baixa magnificação.

Figura 37. Superfície 2 da amostra 4-1 avaliadas usando microscopia de baixa magnificação.

Figura 38. Superfície 2 da amostra 4-1 avaliadas usando microscopia de baixa magnificação.
