**AVALIAÇÃO PÓS-OCUPAÇÃO EM CONDOMÍNIO DE
INTERESSE SOCIAL: ACESSIBILIDADE E
FUNCIONALIDADE SEGUNDO A NBR 15575**

Trabalho de Diplomação apresentado à Comissão de Graduação do curso de Engenharia Civil da Escola de Engenharia da Universidade Federal do Rio Grande do Sul, como parte dos requisitos para obtenção do título de Engenheiro Civil

O trabalho delimita-se à Avaliação Pós-Ocupação em um condomínio de interesse social, construído através do projeto Minha Casa Minha Vida, localizado no bairro Glória de Porto Alegre, constituído por um prédio garagem de dois pavimentos e duas torres com sete pavimentos cada uma, totalizando 112 unidades privativas.

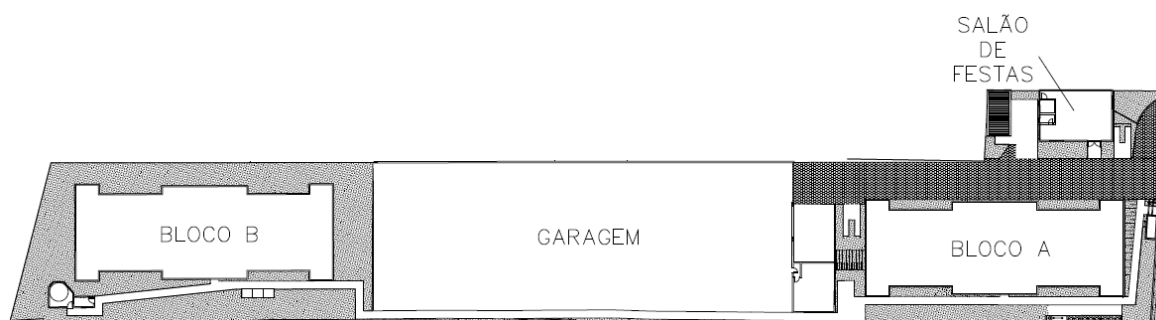
Figura 7 – Projeto de implantação simplificado

O projeto completo de implantação do condomínio encontra-se no anexo A e a figura 7 representa a implantação de modo simplificado, para fins de melhor entendimento.

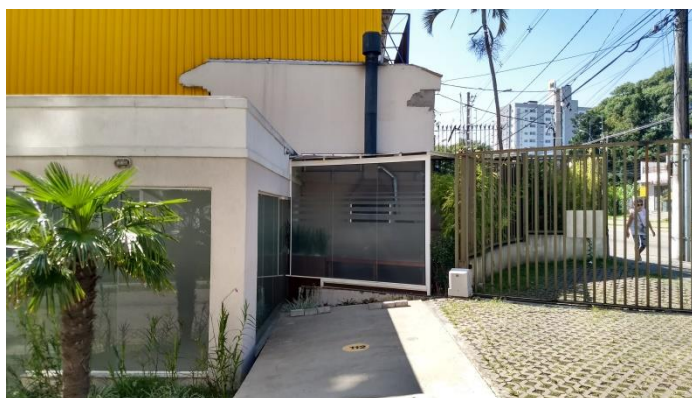
Figura 11 – Ampliação do salão de festas

O item 3.1 da APO, que aborda a satisfação em relação ao espaço do salão de festas, obteve 90,62% de aprovação, porém é importante salientar que o espaço sofreu alterações por parte dos moradores. O empreendimento foi entregue conforme projeto de implantação e inicialmente o salão de festas não contemplava churrasqueira, fato que levou os usuários a construírem uma extensão do espaço (figura 11) para, assim, suprir suas necessidades. Essa adaptação fortalece a caracterização de habitação evolutiva feita no item 4.2 deste trabalho, evidenciando a busca por maior funcionalidade dessa área de uso comum.

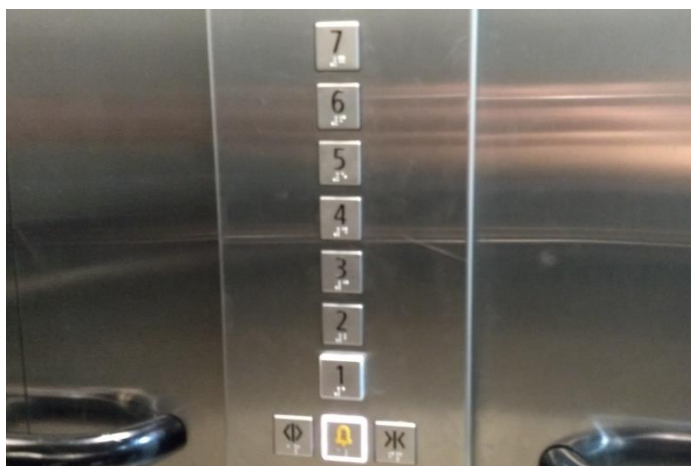
Figura 20 – Botoeira interna dos elevadores

O condomínio conta com quatro elevadores, todos possuem sinalização tátil e visual na botoeira interna (figura 20) e externa (figura 21), apresentando também a indicação do pavimento. Em ambos os casos o dispositivo de chamada está dentro do alcance manual, estando em conformidade com a NBR 9050.

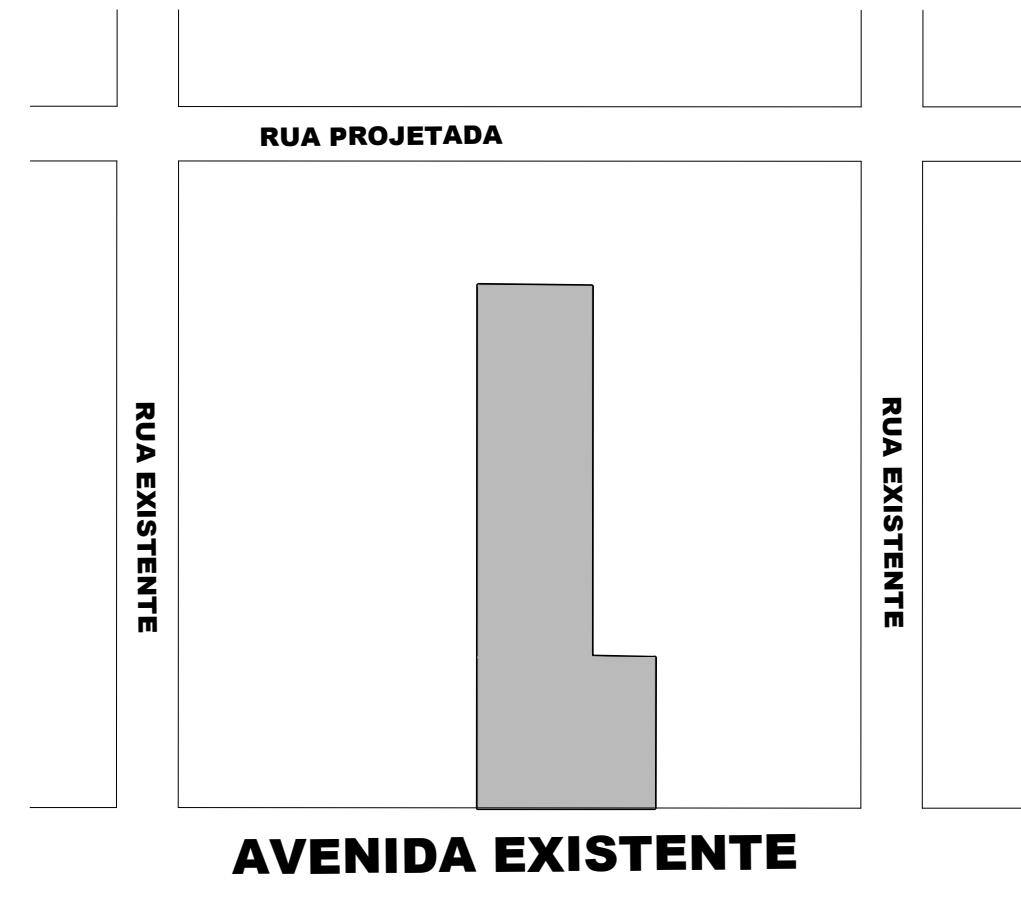
ANEXO A – Projeto de Implantação

AREA PERMEAVEL VEGETADA = A=636,28m²
  AREA SEMI-PERMEAVEL VEGETADA (BLOCO INTERTRAVADO 50% A=295,47m²) = A=147,35m²
