**UNIVERSIDADE FEDERAL DO RIO GRANDE DO SUL
ESCOLA DE ENGENHARIA
DEPARTAMENTO DE ENGENHARIA CIVIL**

**REFORÇO DE VIGAS DE CONCRETO ARMADO:
COMPARATIVO DE CUSTOS E CONSUMO DE MATERIAL
ENTRE USO DE CHAPAS DE AÇO E DE FIBRA DE
CARBONO**

Trabalho de Diplomação apresentado ao Departamento de Engenharia Civil da Escola de Engenharia da Universidade Federal do Rio Grande do Sul, como parte dos requisitos para obtenção do título de Engenheiro Civil

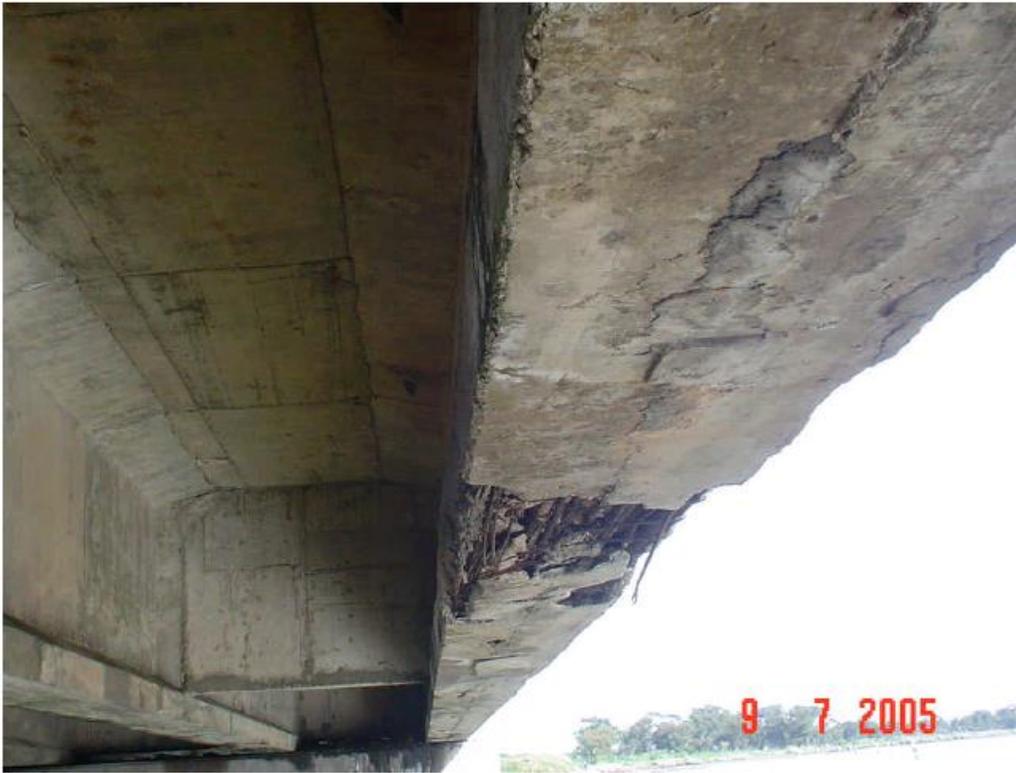
Foto 1 – Detalhe da armadura no centro do vão, exposta e corroída. A bainha de um dos cabos de protensão já foi toda consumida, e as cordoalhas estão aparentes e rompidas.

A partir das fotos da vistoria, conclui-se que as manifestações patológicas mais comprometedoras estavam presentes nas armaduras de protensão e nas armaduras passivas, que apresentavam elevado grau de corrosão e até mesmo cabos rompidos. A origem desta corrosão pode ser atribuída à má concretagem, pois é possível observar em diversos locais que, além do espaçamento mínimo entre barras não ter sido respeitado, há grandes extensões da base da viga que não foram corretamente preenchidas pela concretagem original e que o cobrimento das armaduras, que varia, geralmente, entre 2,5 e 4 cm em superestruturas, não foi respeitado. Essa falta de cuidado durante a execução da concretagem resultou em regiões com severa segregação do concreto, ou até mesmo a falta dele. Além disso, em alguns pontos, foi possível encontrar estribos que emergem do concreto. Em outros, foi possível observar que a base da viga, na região de apoio da estrutura, se encontra deteriorada. Essa deterioração é resultado da concentração de tensões resultantes, que ocorre devido à combinação entre a falta de um aparelho de apoio adequado e um concreto segregado, mal vibrado e submetido a elevadas tensões introduzidas pela corrosão das armaduras. É importante lembrar que a falta de manutenção e a localização da ponte em um ambiente agressivo também são responsáveis pelas manifestações patológicas.

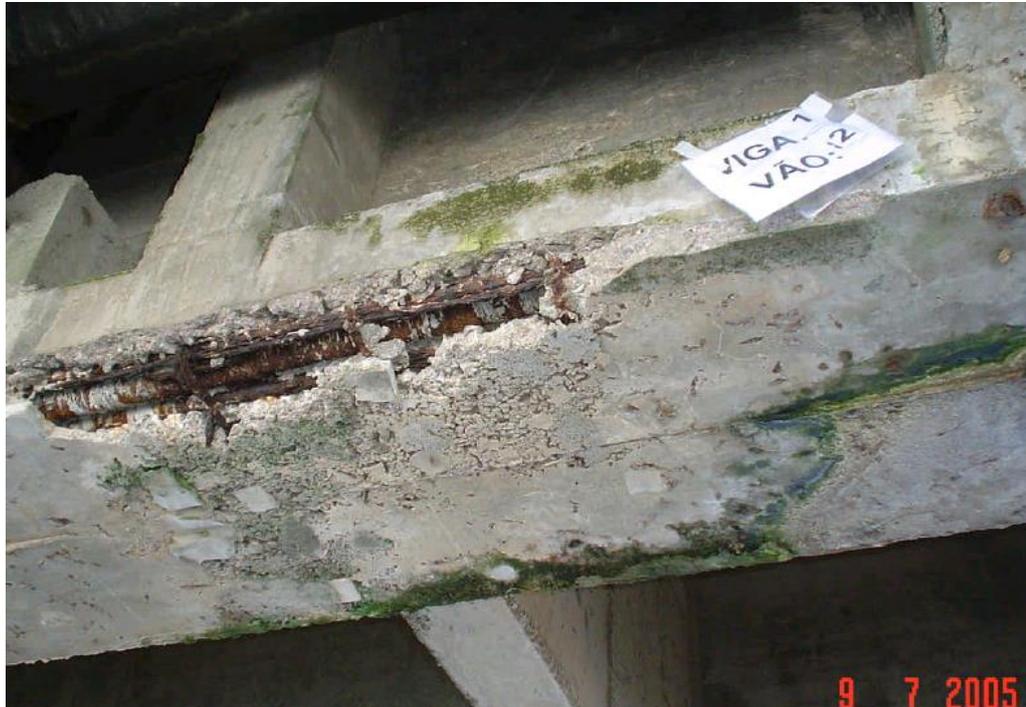
Foto 2 – Detalhe de uma região com falha de concretagem, com concreto segregado que permite a corrosão das armaduras e exposição das bainhas de protensão.

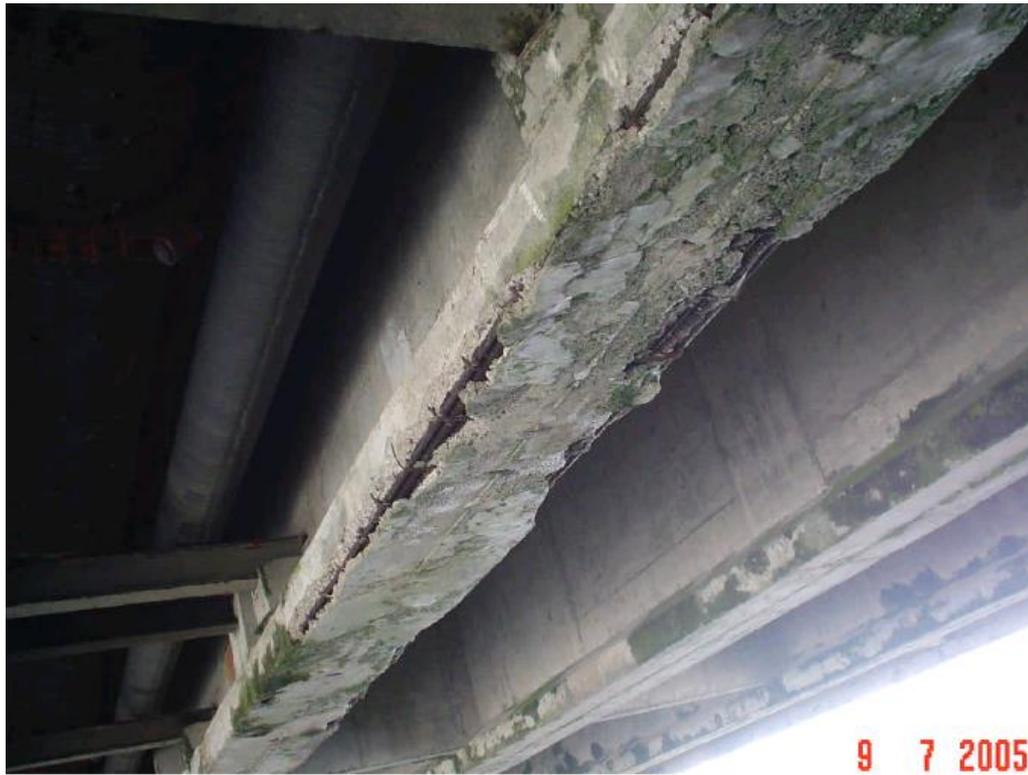
Foto 3 – Exposição da armadura, com cobrimento deficiente e diversos remendos aparentes no concreto.

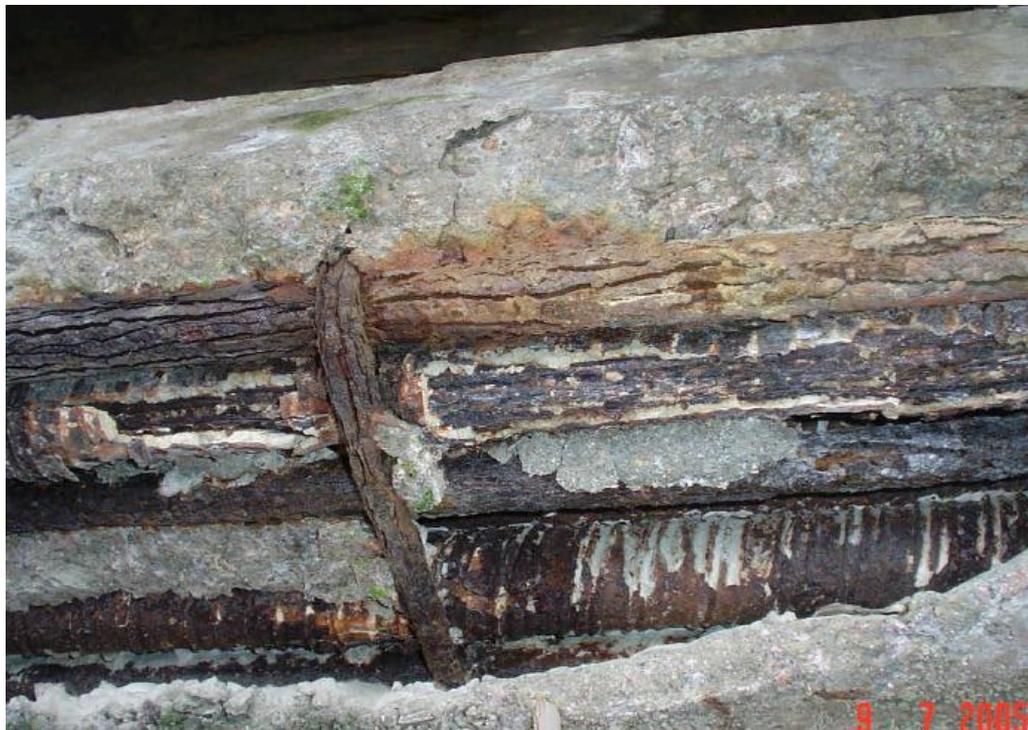
Foto 4 – Armaduras passivas e ativas corroídas, bem como o estribo. A falta de distância mínima entre as barra impediu o correto assentamento do concreto.

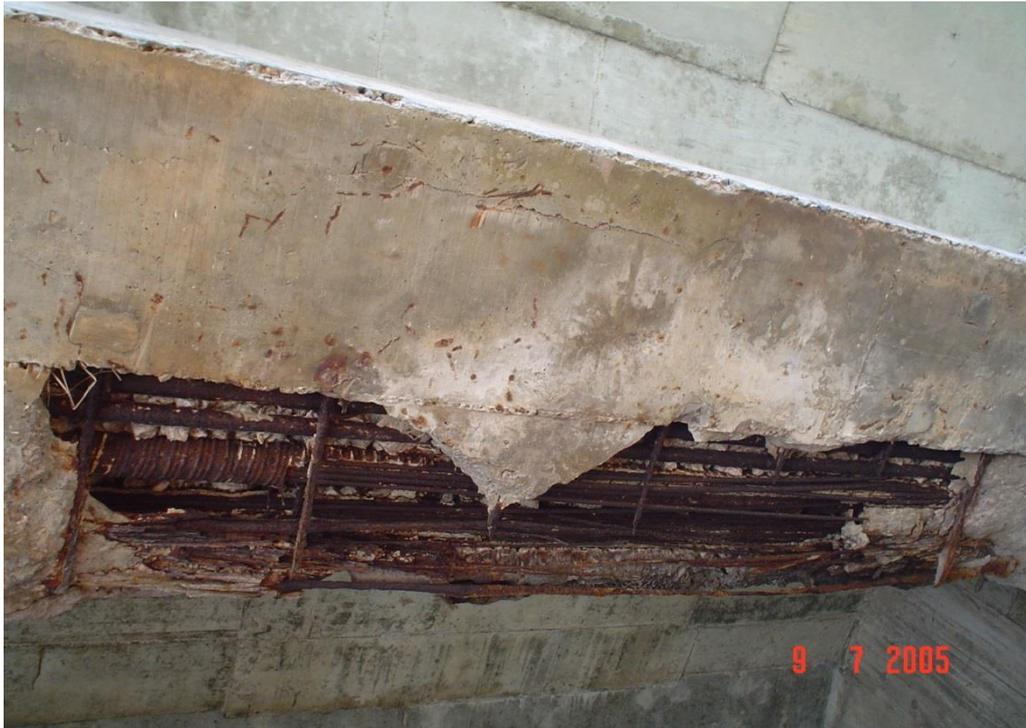
Foto 5 – Armaduras passivas e ativas corroídas, bem como o estribo e a bainha da armadura de protensão.

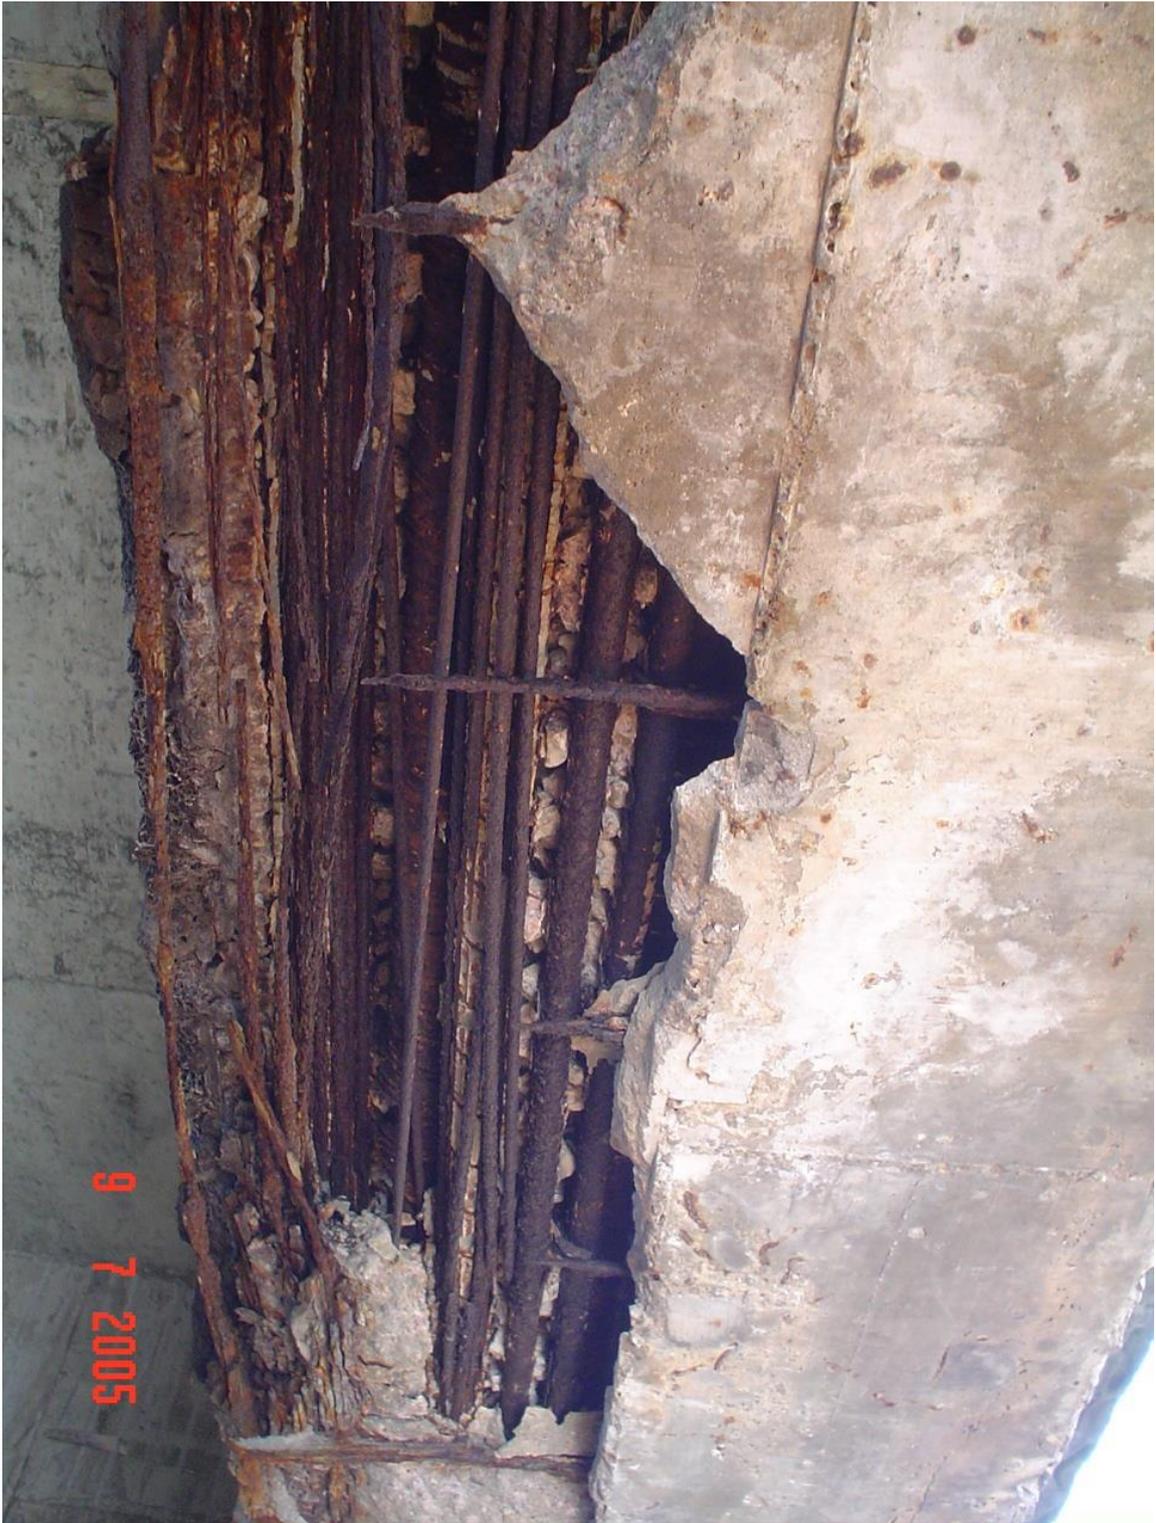
Foto 6 – Armaduras passivas e ativas corroídas, bem como o estribo e a bainha da armadura de protensão.

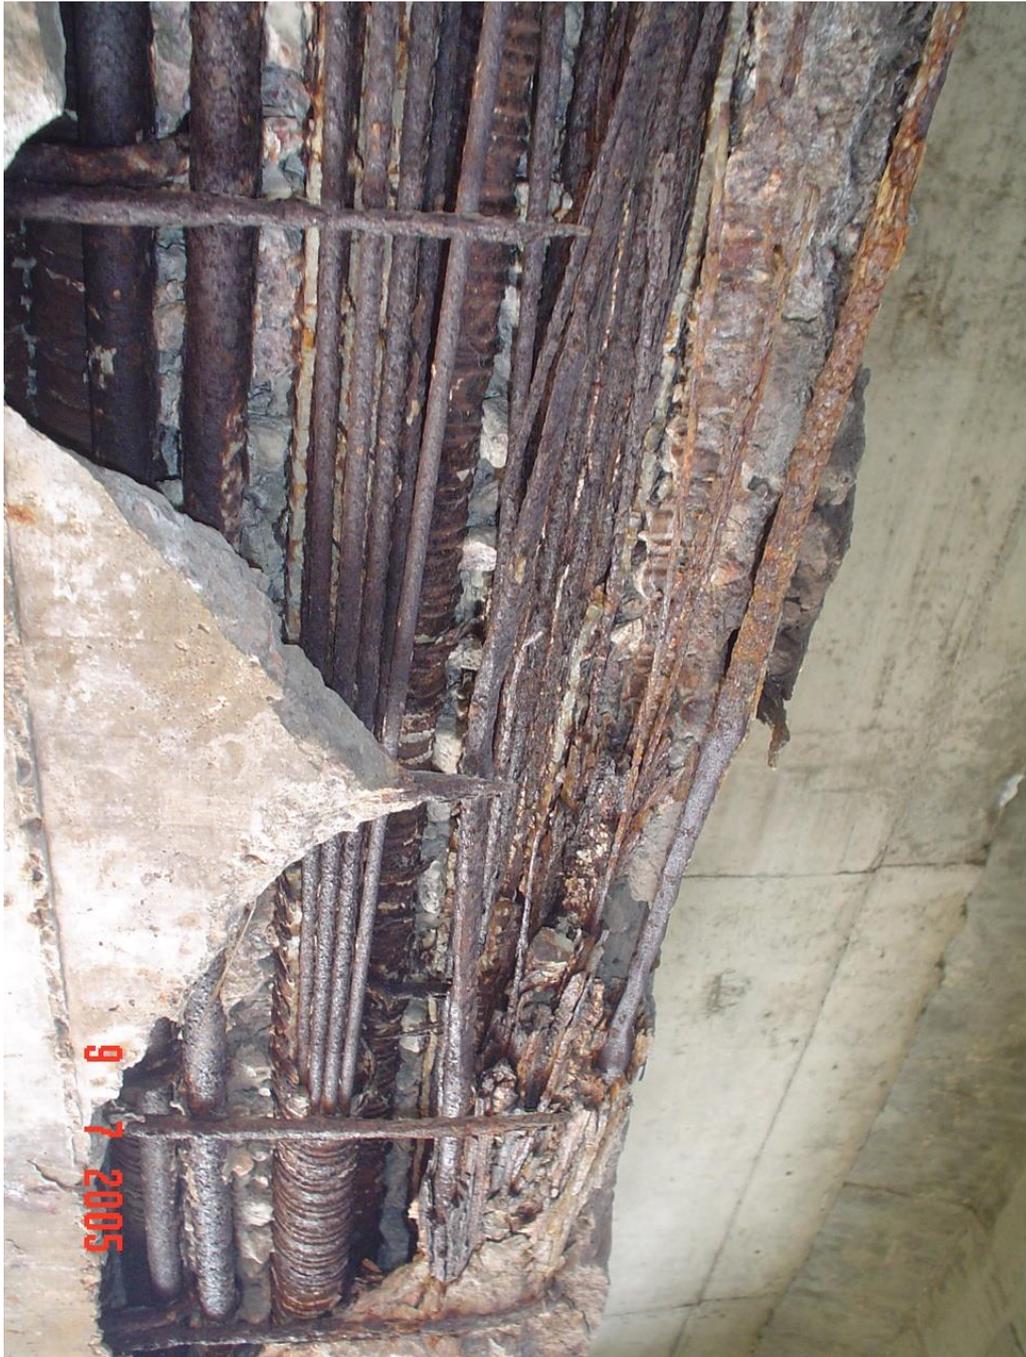
Foto 7 – Armaduras passivas e ativas corroídas, bem como o estribo e a bainha da armadura de protensão.

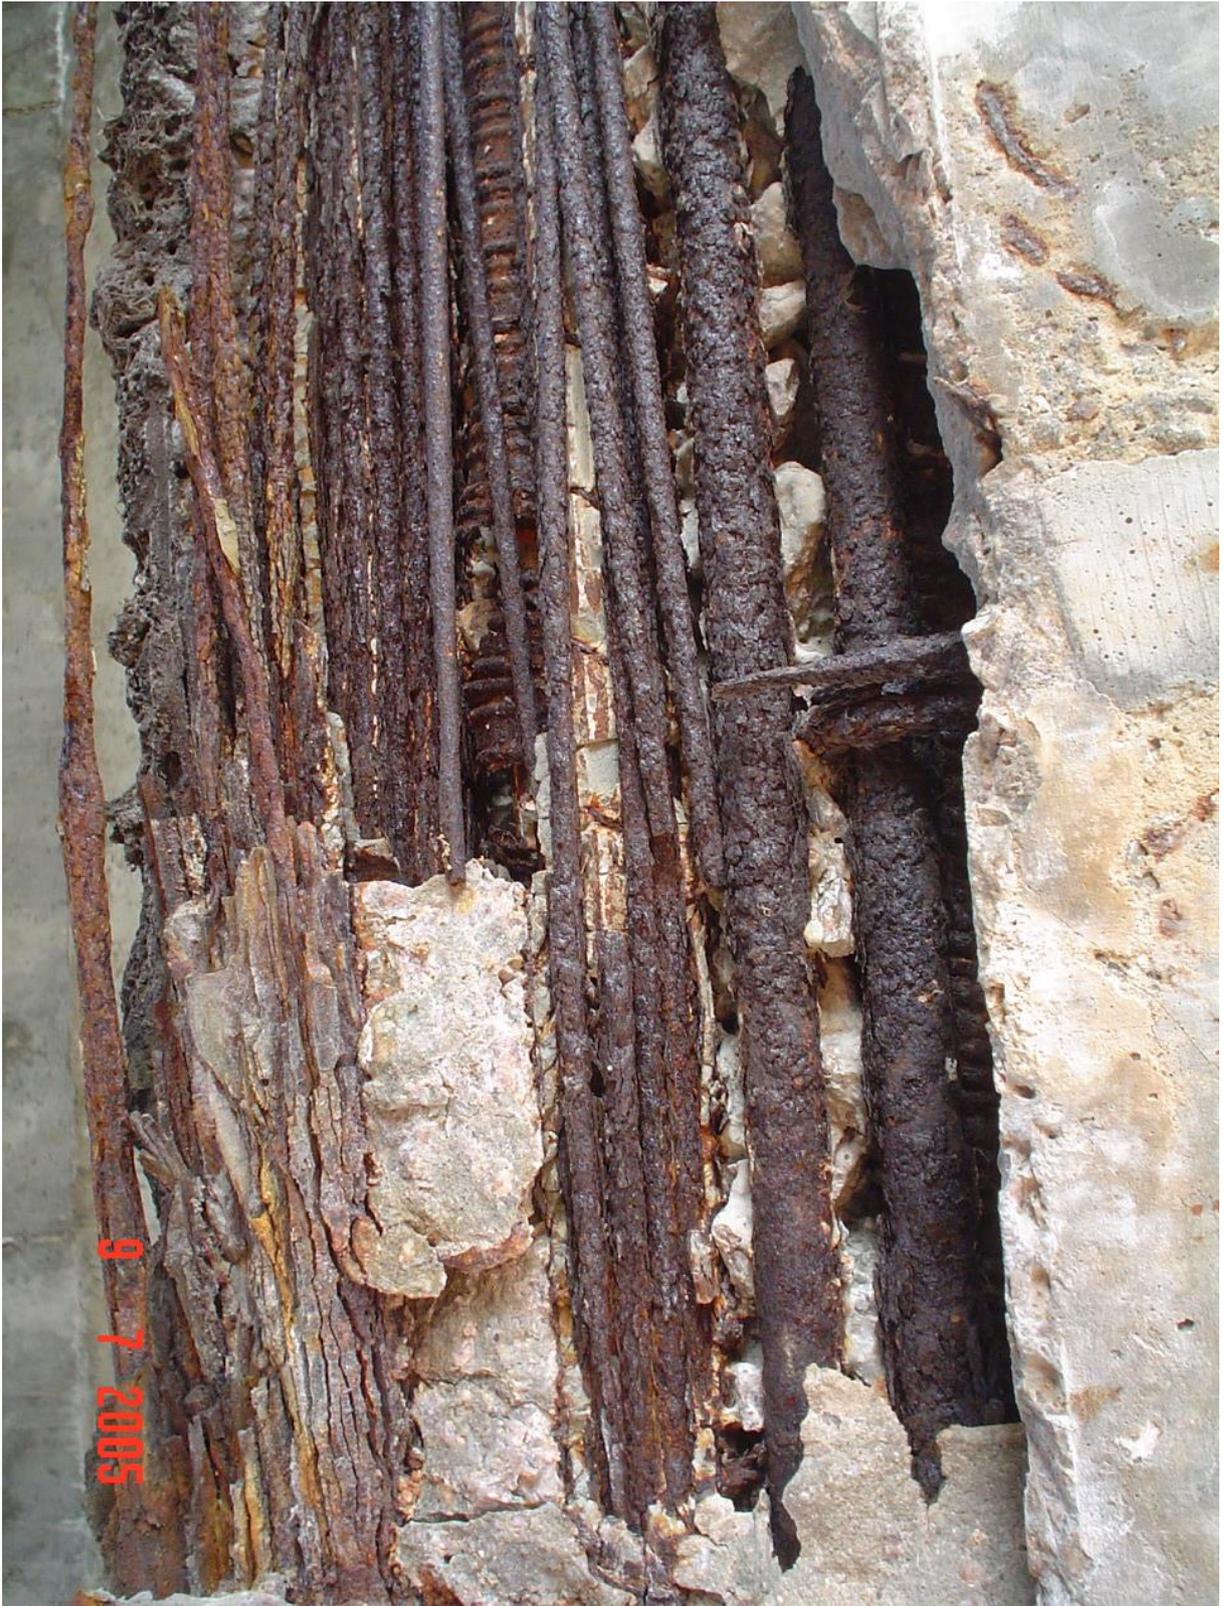
Foto 8 – Armaduras passivas e ativas corroídas

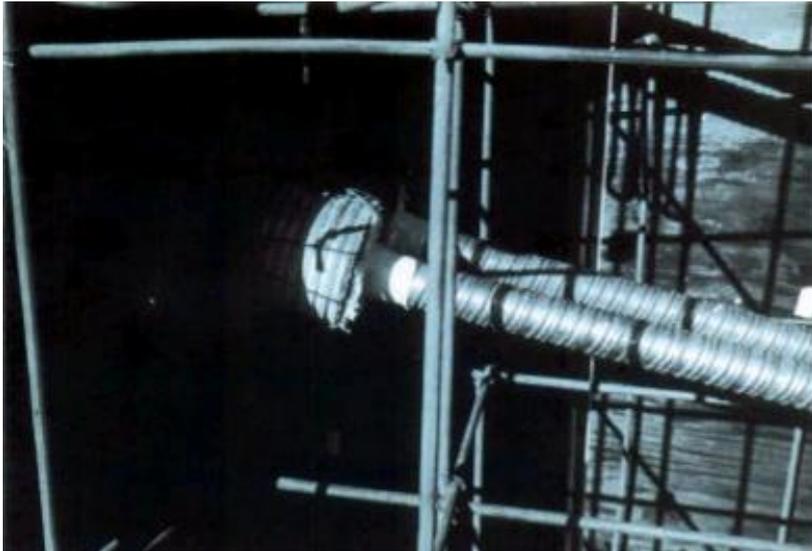
Foto 13- Detalhe da ancoragem dos cabos

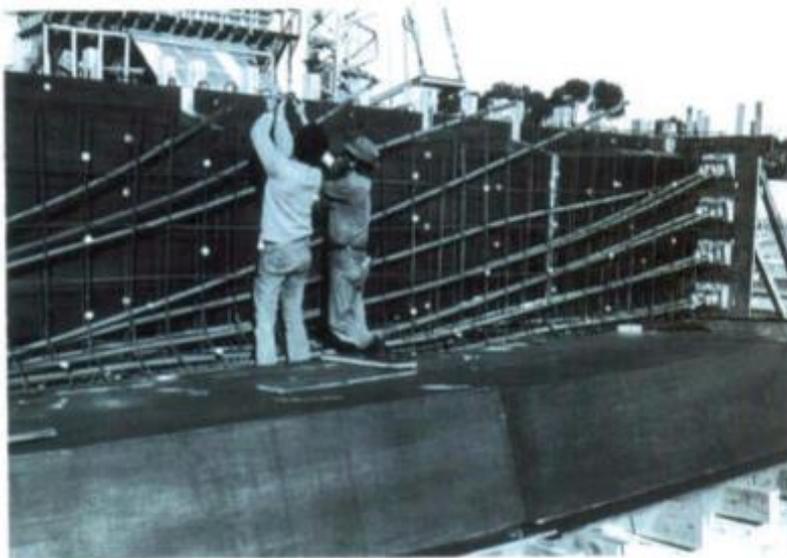
Foto 14- Trabalho de posicionamento dos cabos de protensão

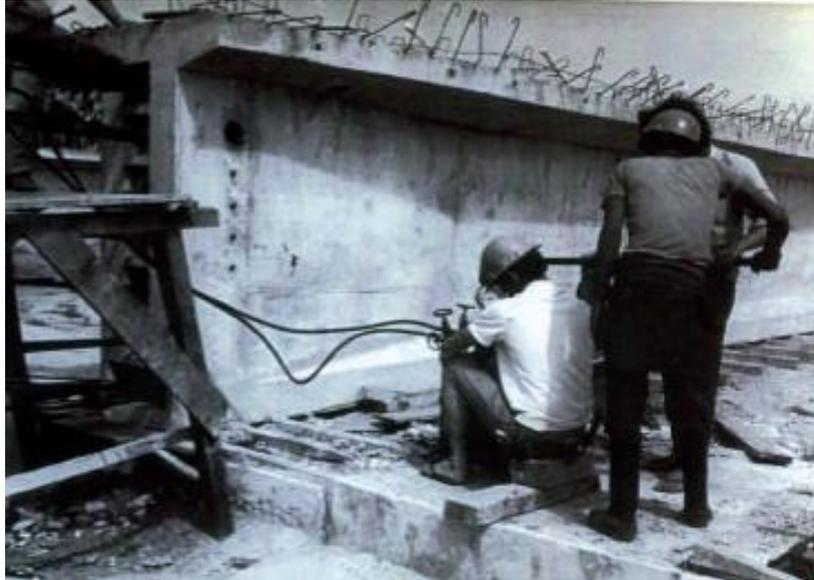
Foto 15- Trabalho de protensão das vigas no canteiro

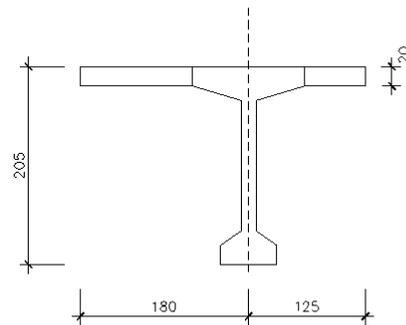
Viga de borda

aduela	a	b	c	y
1	0,16	0,16	2,05	0,00
2	1,04	1,04	0,20	1,85
3	0,00	1,04	0,15	1,70
4	0,44	0,00	0,15	0,20
5	0,44	0,44	0,20	0,00
6	0,75	0,75	0,20	1,85
7	0,65	0,65	0,20	1,85

$$\begin{aligned}
 A_c &= 1,015 \text{ m}^2 \\
 v_f &= -1,424 \text{ m} \\
 v_s &= 0,626 \text{ m} \\
 J &= 0,515 \text{ m}^4 \\
 w_f &= -0,362 \text{ m}^3 \\
 w_s &= 0,822 \text{ m}^3
 \end{aligned}$$

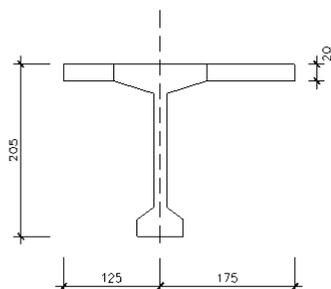
Viga Central

aduela	a	b	c	y
1	0,16	0,16	2,05	0,00
2	1,04	1,04	0,20	1,85
3	0,00	1,04	0,15	1,70
4	0,44	0,00	0,15	0,20
5	0,44	0,44	0,20	0,00
6	0,65	0,65	0,20	1,85
7	1,15	1,15	0,20	1,85

$$\begin{aligned}
 A_c &= 1,095 \text{ m}^2 \\
 v_f &= -1,462 \text{ m} \\
 v_s &= 0,588 \text{ m} \\
 J &= 0,536 \text{ m}^4 \\
 w_f &= -0,366 \text{ m}^3 \\
 w_s &= 0,912 \text{ m}^3
 \end{aligned}$$
