**UNIVERSIDADE FEDERAL DO RIO GRANDE DO SUL
ESCOLA DE ENGENHARIA
DEPARTAMENTO DE ENGENHARIA CIVIL**

**OPORTUNIDADES DE MELHORIA NA ASSISTÊNCIA
TÉCNICA: ESTUDO DE CASO EM EMPRESA
CONSTRUTORA-INCORPORADORA**

Trabalho de diplomação apresentado ao Departamento de Engenharia Civil da Escola de Engenharia da Universidade do Rio Grande do Sul, como parte dos requisitos para obtenção do título de Engenheira Civil

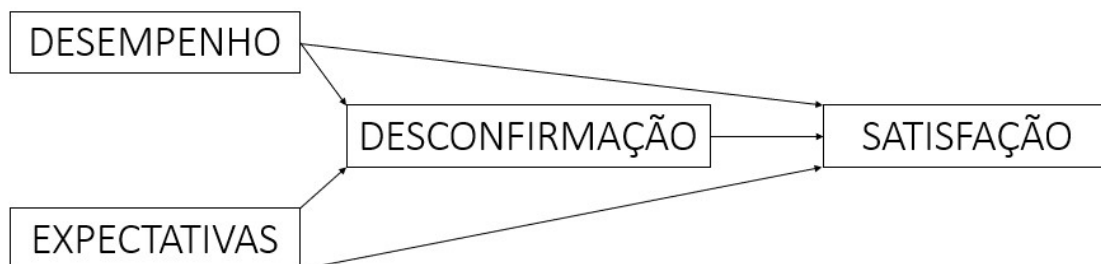
Figura 2 - O paradigma da desconfirmação

A formação da satisfação a partir do paradigma da desconfirmação pode ser exemplificado no esquema a seguir (figura 2):

De acordo com a figura 2, a satisfação é formada a partir da desconfirmação positiva, ou seja, quando o desempenho do produto supera às expectativas (BRITO, 2009).

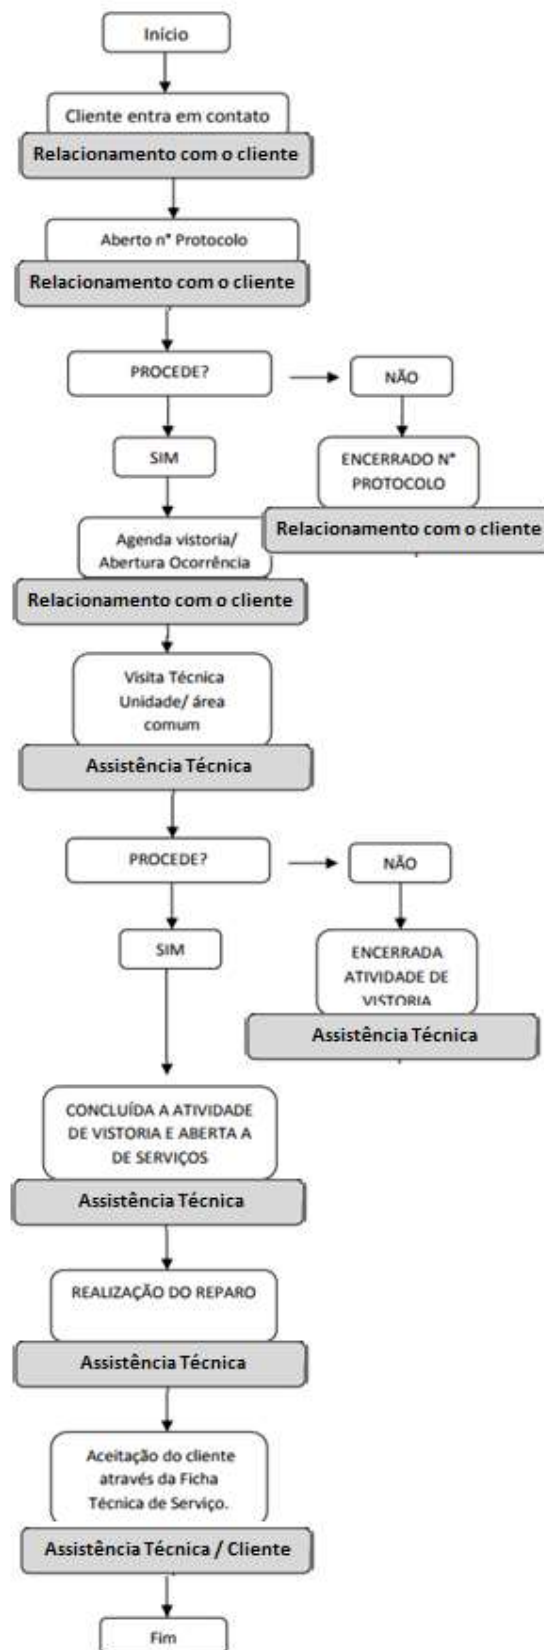
Figura 6 - Procedimento de Assistência Técnica

A empresa da qual os dados foram gerados possui um setor específico de Atendimento e Serviços de Assistência Técnica coordenado pela diretoria de engenharia. Este setor atua diretamente em 28 empreendimentos em garantia localizados nas cidades de Porto Alegre e Canoas. O fluxo seguido pelo setor está definido na figura 6. A seguir, será descrito o procedimento de Assistência Técnica abordado pela empresa, desde a reclamação do cliente até o tratamento dos resultados obtidos na pesquisa de satisfação de pós atendimento.

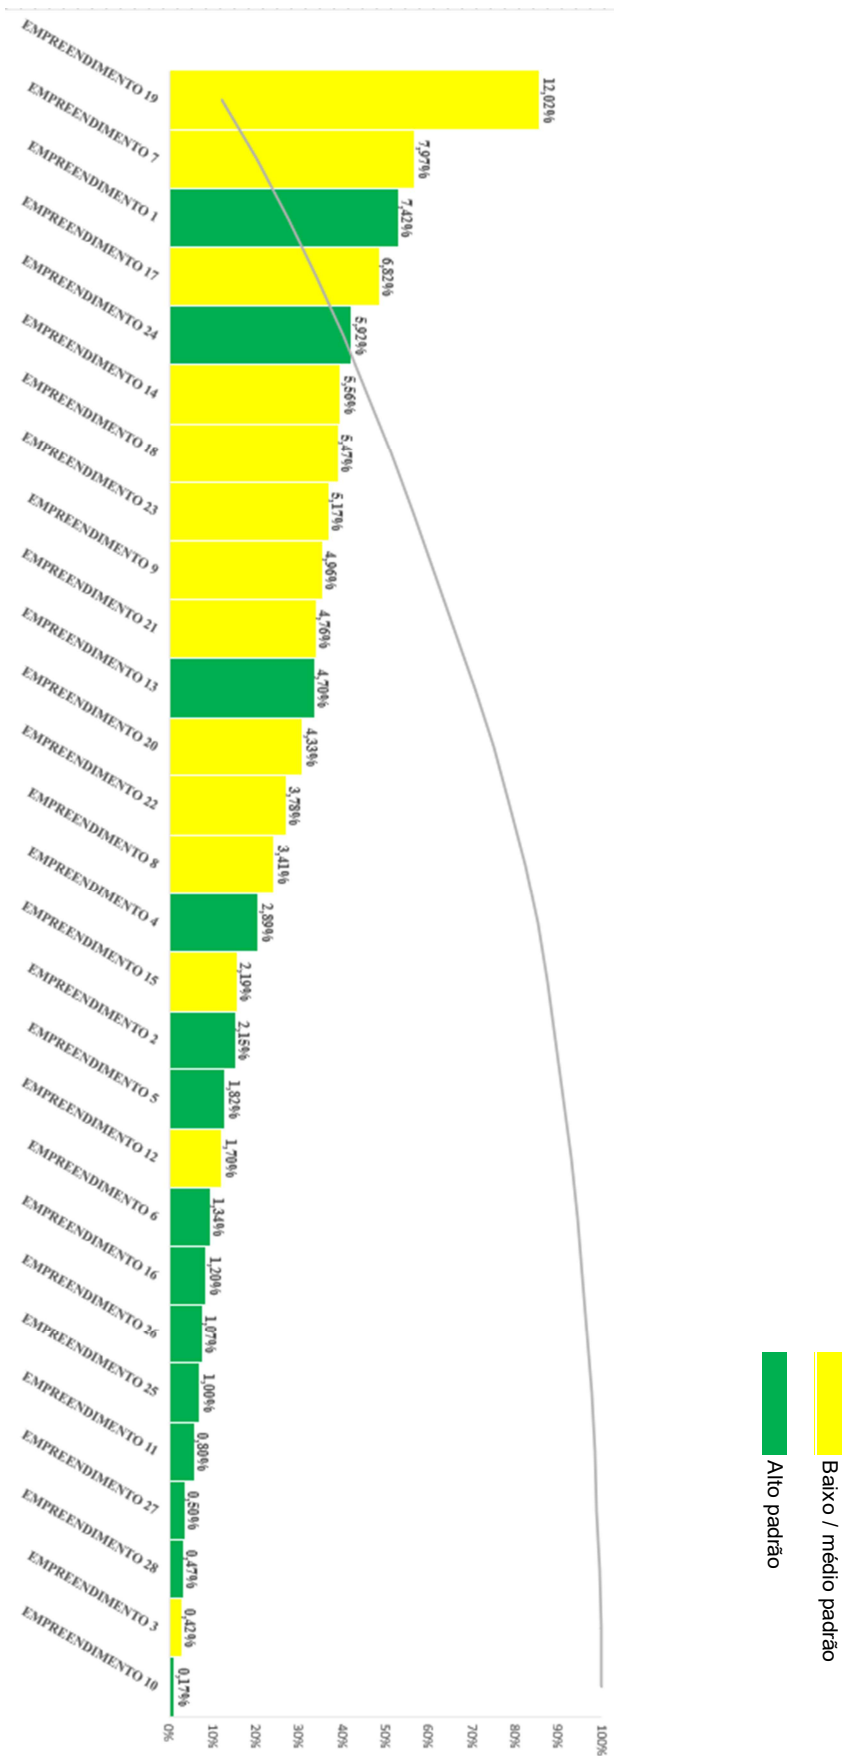
Figura 12 - Percentual de serviços por empreendimento

É visível que aproximadamente 70% dos serviços gerados a partir de reclamações dos clientes são provenientes de empreendimentos de baixo e médio padrão. Tal fato pode estar relacionado com várias causas, como por exemplo os materiais utilizados nestes empreendimentos, os fornecedores e, inclusive, a época em que a obra foi construída. A maior parte dos empreendimentos de baixo a médio padrão foi construída durante o *boom imobiliário*², época em que, segundo os engenheiros da empresa que acompanharam a pesquisa, havia muita rotatividade e desqualificação da mão de obra.
