ESTUDO DO DESEMPENHO MECÂNICO DE SOLDA(S) PONTO POR FRICÇÃO  
(FSpW) DA LIGA AA6181-T4

Tese para obtenção do título de Doutor  
em Engenharia

Porto Alegre  
2009

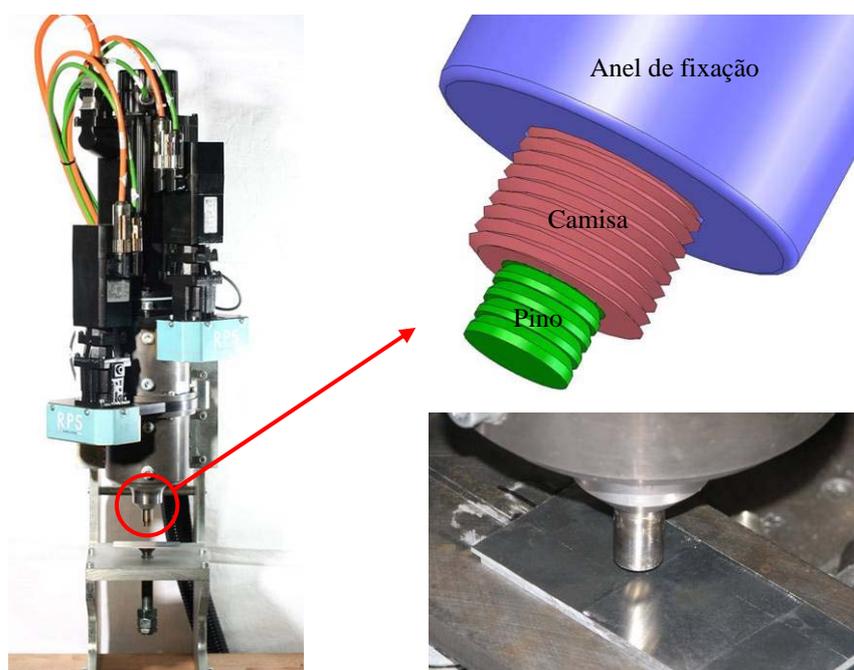
Figura 12. Protótipo de máquina de soldagem FSpW e ferramenta utilizada na produção das soldas estudadas neste trabalho.

As soldas foram produzidas com uma máquina especialmente desenvolvida para este processo numa parceria entre o Centro de Pesquisas GKSS GmbH e a empresa Riftec GmbH, na Alemanha. A máquina consiste de um protótipo inicialmente desenvolvido para estudos de juntas produzidas por este processo de soldagem. Após os estudos iniciais que mostraram a viabilidade do processo, foi desenvolvida uma versão comercial da máquina. A Figura 12 mostra uma foto da versão protótipo utilizada na produção das soldas estudadas neste trabalho. Também está mostrado um desenho esquemático da ferramenta de soldagem onde é possível ver detalhes de sua geometria. Note que a camisa é constituída de rosca invertida, que tem a finalidade de intensificar o fluxo de material, melhorando as propriedades da solda. Destaca-se, também, que o pino contém sulcos radiais cuja finalidade é facilitar o deslizamento entre o pino e a camisa.

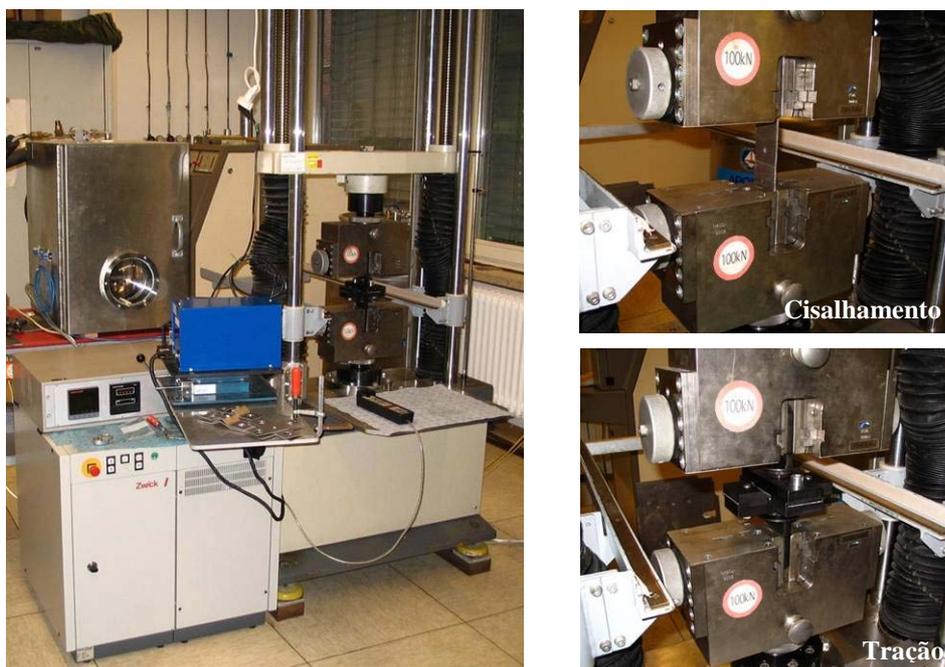
Figura 15. Máquina de tração Schenck-Trebel RM100 utilizada para a avaliação da resistência mecânica das juntas soldadas sob solicitação de cisalhamento e de tração.

Na fase 2 deste trabalho procedeu-se com a caracterização mecânica e metalúrgica das juntas soldadas. Para a realização dos ensaios mecânicos foi utilizada uma máquina Schenck-Trebel RM100 com capacidade de 100 kN e acionamento mecânico por fuso. A Figura 15 mostra a máquina de ensaio utilizada, juntamente com detalhes dos corpos de prova devidamente fixados para os ensaios de cisalhamento e tração. Ambos os testes foram realizados com uma velocidade de ensaio de 2 mm/min.

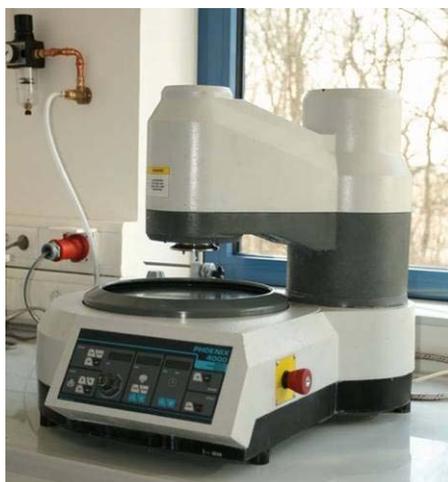
Figura 16. Máquina de lixamento e polimento automático modelo Buehler Phoenix 4000 utilizada na preparação metalográfica.

lixamento e polimento foram feitos com uma máquina automática modelo Buehler Phoenix 4000, mostrada na Figura 16.

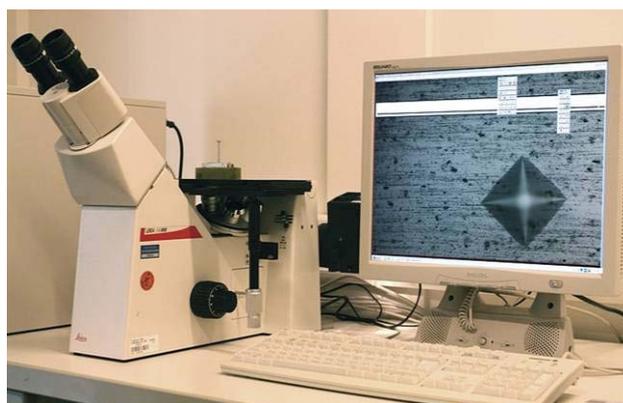
Figura 17. Microscópio óptico Leica DM IRM utilizado nas análises metalográficas.

Microscopia óptica foi empregada para avaliação das zonas da solda, presença de defeitos e detalhes geométricos das juntas FSpW. Também foi feita avaliação do tamanho de grão de acordo com a Norma ASTM E 112-96:2000 [62] utilizando o software Olympus a4i MatIA. Para estas análises foi utilizado um microscópio óptico modelo Leica DM IRM, mostrado na Figura 17.

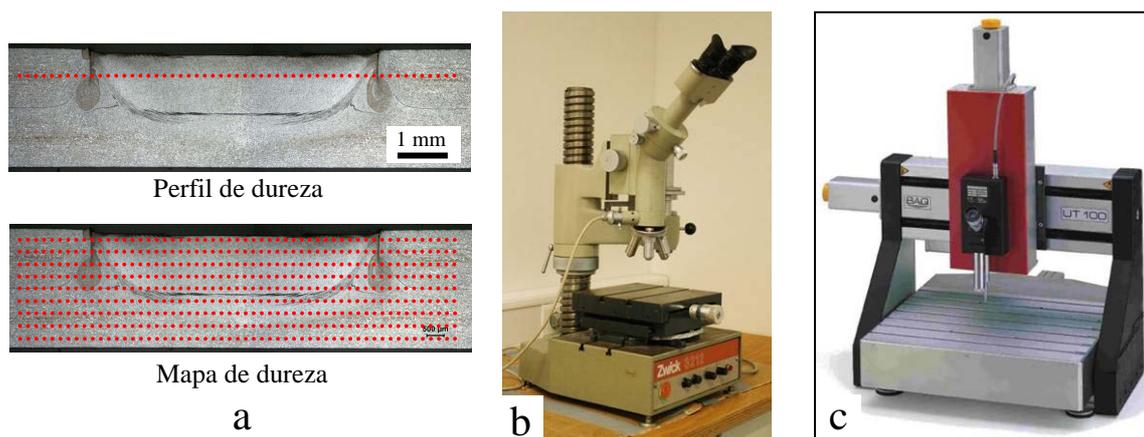
Figura 18. Medição de microdureza: (a) pontos de medição do perfil e do mapeamento, (b) microdurômetro modelo Zwick 3212 (c) indentador ultrasônico automático modelo BAQ UT 100.

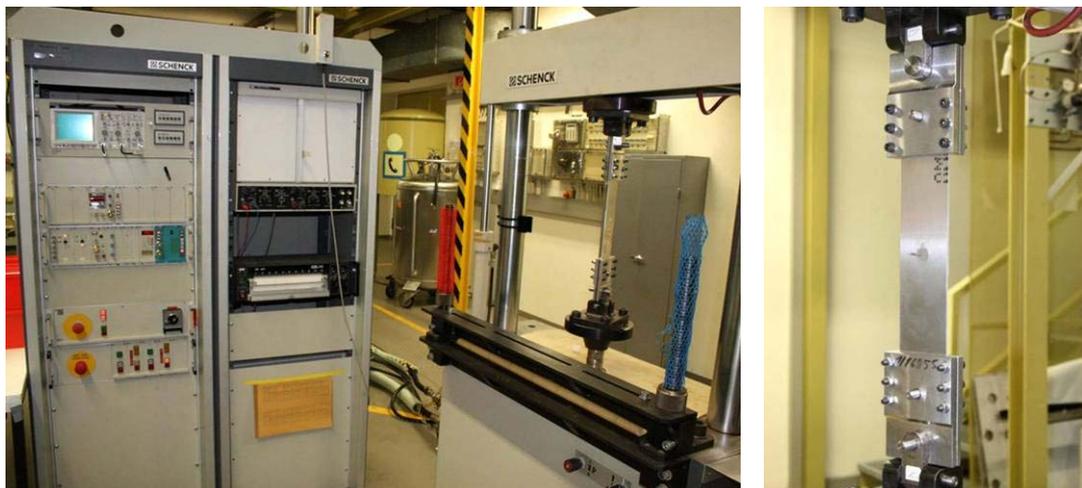
Figura 19. Máquina servo-hidráulica Schenck Trebel RM 50 utilizada nos testes de fadiga.

FSpW desta liga, principalmente quando à nucleação de propagação de trincas. Os ensaios foram realizados de acordo com as especificações da Norma DIN EN ISO 14324:2003 [74] e foi utilizada uma máquina servo-hidráulica modelo Schenck Trebel RM 50 como mostrado na Figura 19. Os ensaios foram realizados com uma relação de carregamento R constante de 0,2 com o objetivo de preservar a superfície de fratura das amostras.

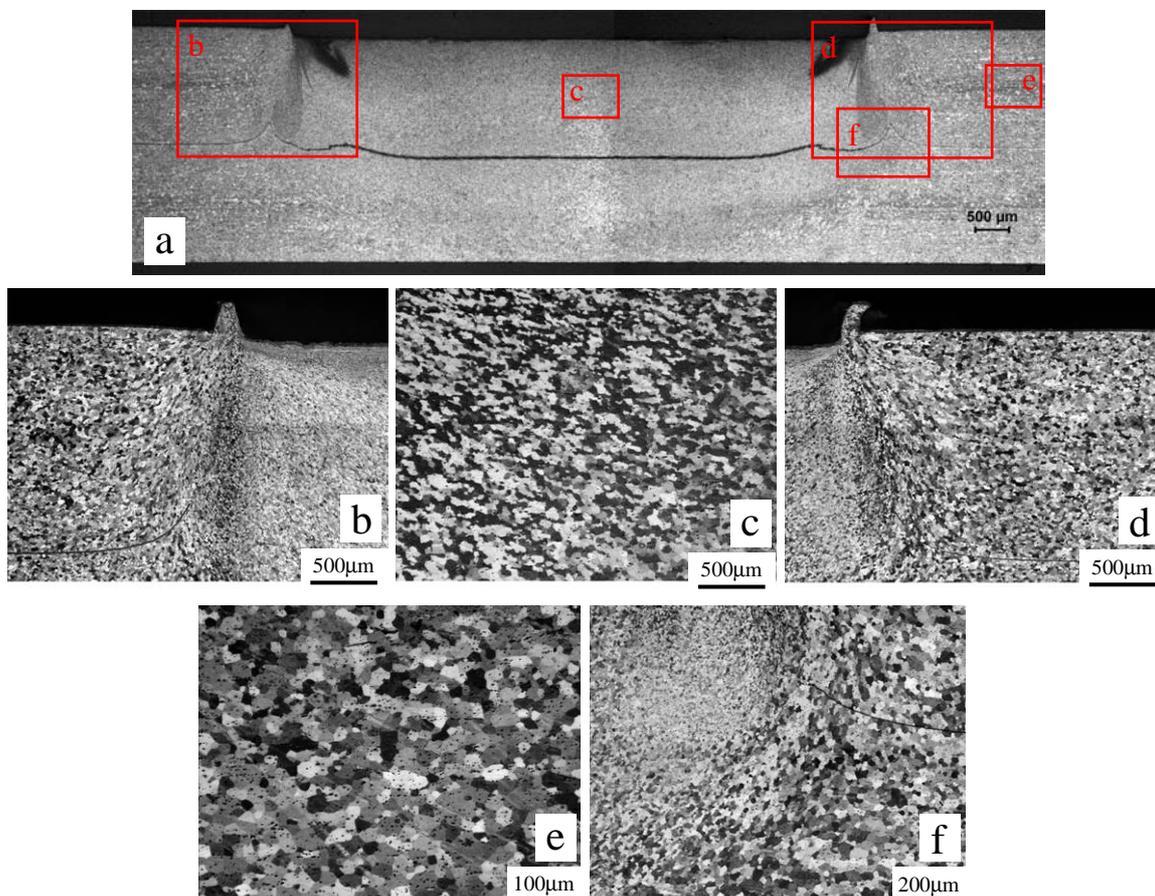
Figura 21. Microestrutura de solda ponto FSpW da liga AA6181-T4 mostrando detalhes da microestrutura em diferentes pontos da junta soldada. Solda produzida com a condição de soldagem 42 (1900 rpm com 3 s de processamento).

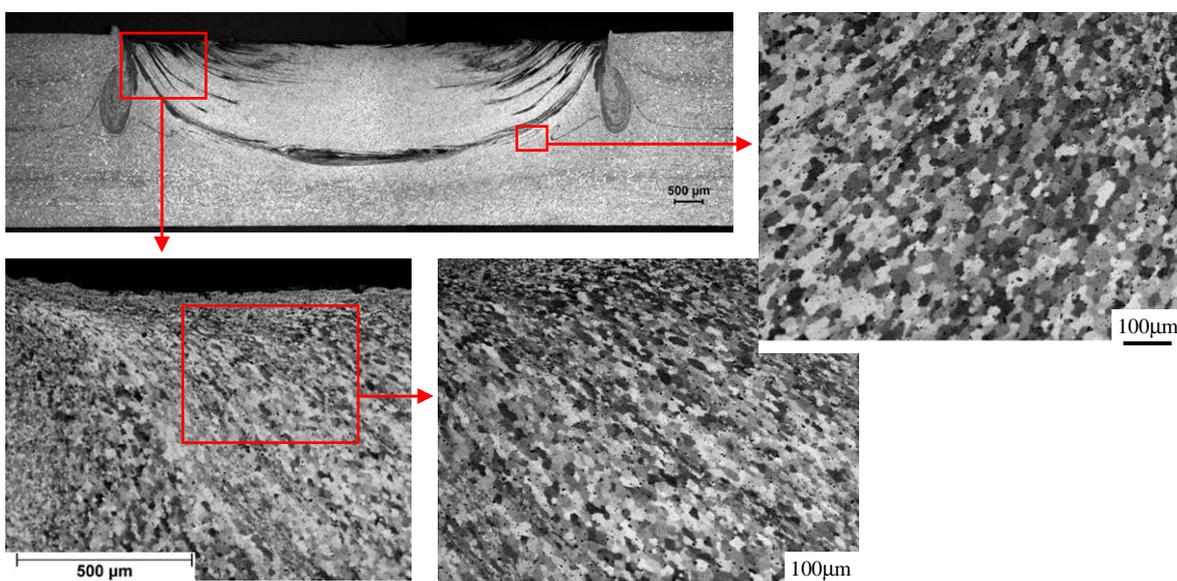
Figura 30. Manchas escuras na macrografia da amostra são decorrentes do refino de grão dentro da Zona de Mistura.

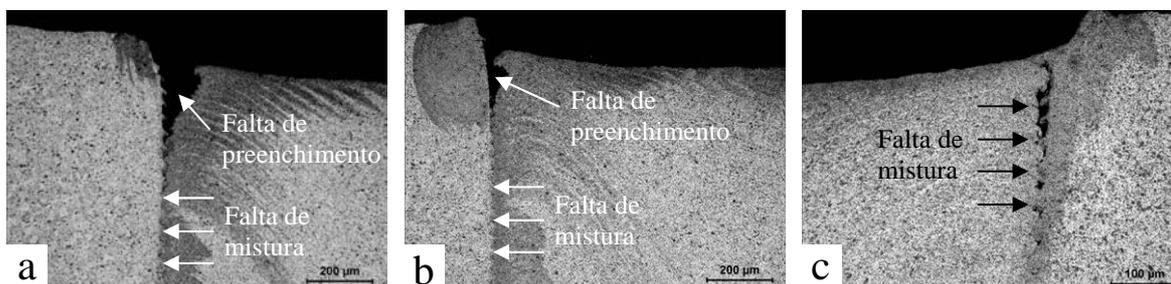
Figura 31. Defeitos encontrados em algumas soldas: (a) condição 32 (2400 rpm / 2 s), (b) condição 38 (2400 rpm / 2,6 s) e (c) condição 35 (2900 rpm / 2,2 s).

Defeitos de soldagem foram observados em algumas soldas produzidas com a liga AA6181-T4. Foram considerados como defeitos aqueles aspectos geométricos que não são inerentes ao processo, ou seja, que se mostraram inexistentes para certas combinações de parâmetros de soldagem. A Figura 31 mostra os dois tipos de defeitos encontrados para esta liga que foram denominados de falta de preenchimento e falta de mistura. A falta de preenchimento é caracterizada pelo preenchimento incompleto da cavidade criada pela penetração da camisa (estágio 2 do processo) quando o pino retorna à superfície da junta durante o estágio 3 do processo de soldagem. A falta de mistura está associada a uma interface bem definida ao longo do caminho percorrido pela camisa durante a penetração.

Uma mistura adequada de material no estágio 3 do processo elimina esta interface deixando a solda com um aspecto homogêneo.

Os defeitos mostraram boa correlação com os parâmetros de soldagem, ocorrendo apenas em soldas produzidas com tempos curtos de soldagem, tornando-se mais notórios ainda em soldas acompanhadas de alta velocidade de rotação.

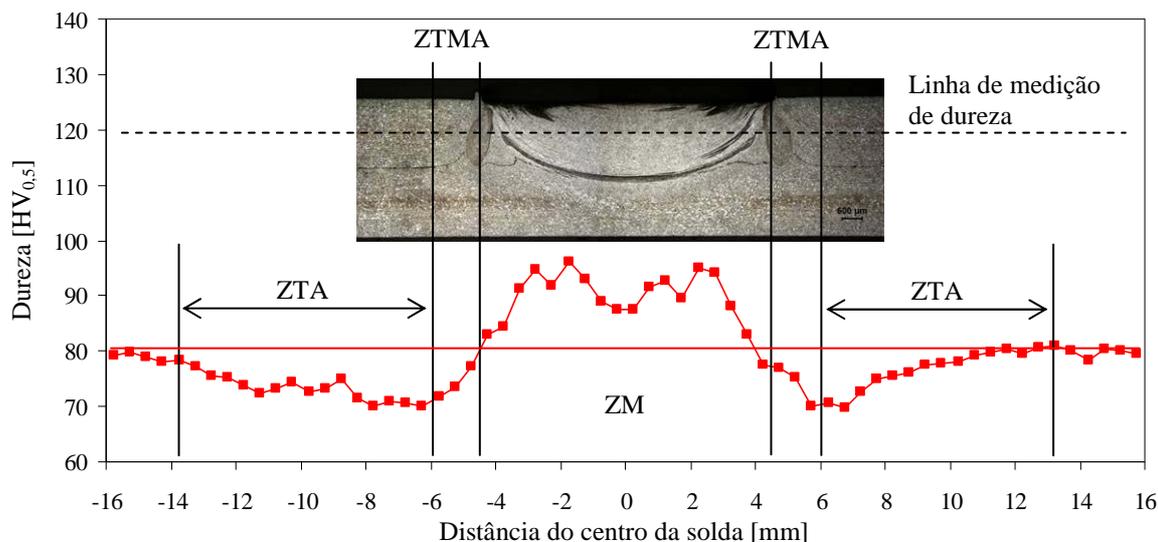
Figura 34. Perfil de dureza de uma junta FSpW da liga AA6181-T4 soldada com a condição de soldagem 40 (2900 rpm / 3 s).

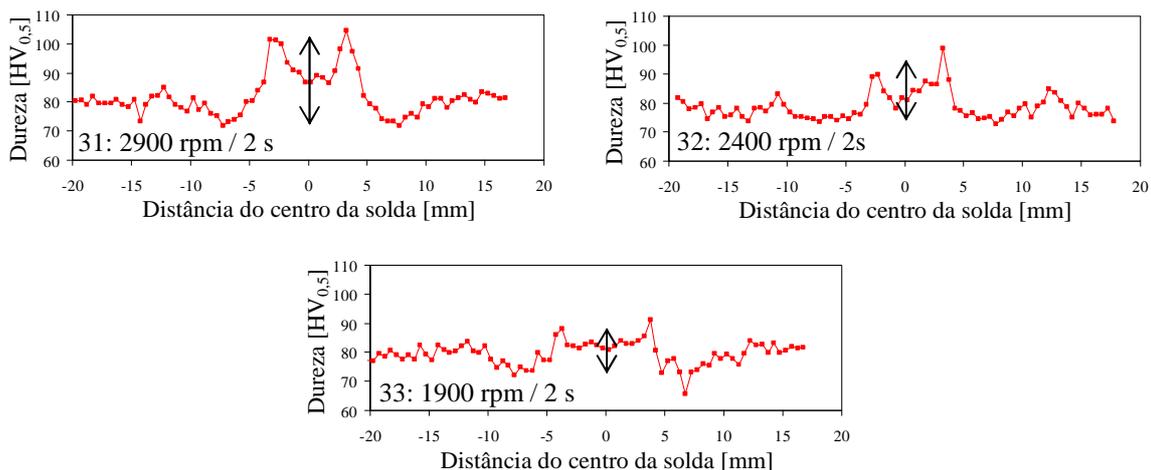
Figura 35. Efeito da velocidade de rotação na dureza máxima atingida no botão de solda.

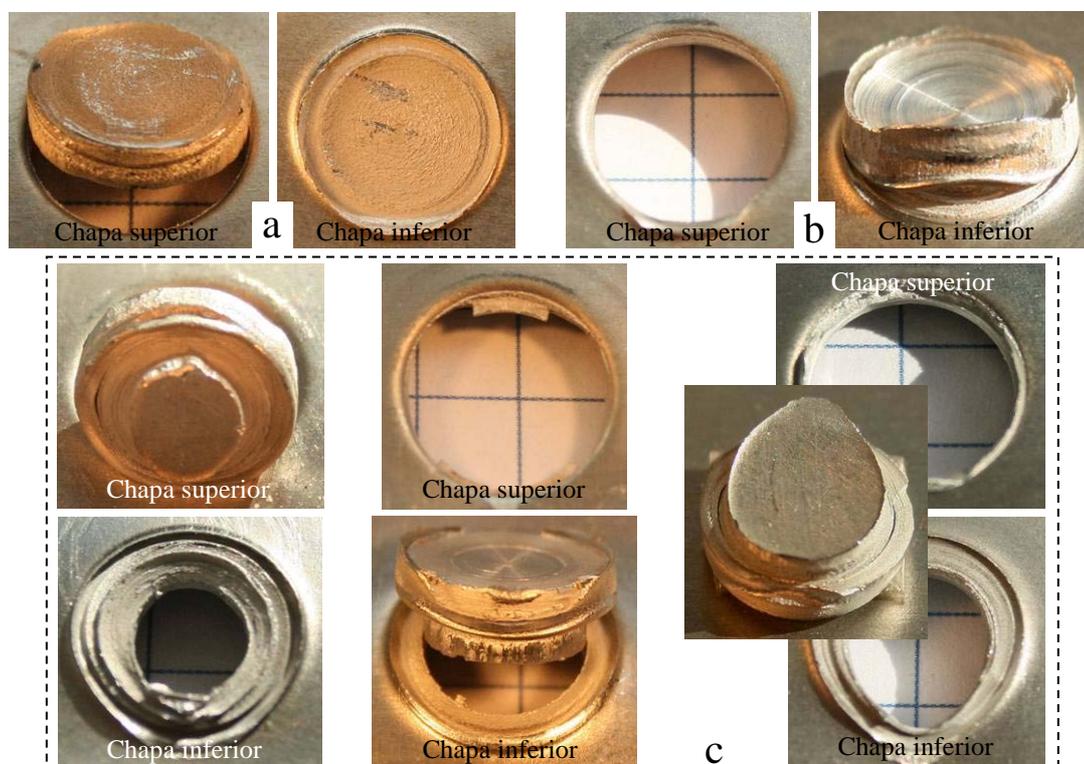
Figura 41. Modos de falha observados nos ensaios de cisalhamento das juntas FSpW da liga AA6181-T4: (a) interfacial com trinca circunferencial, (b) arrancamento parcial com rasgamento e (c) arrancamento total.

Três modos de falha diferentes foram observados nos ensaios de cisalhamento como mostra a Figura 41, classificados como: a) interfacial com trinca circunferencial, b) arrancamento parcial com rasgamento e c) arrancamento total.

Como foi mostrado na Figura 41, três modos de falha foram observados sob solicitação de cisalhamento: a) interfacial com trinca circunferencial, b) arrancamento parcial com rasgamento e c) arrancamento total; este último com três variantes (botão na chapa superior, botão na chapa inferior e falha completa). Observando estes modos de falha em pequeno aumento com auxílio de estereoscópio ficou notório que para todos eles existem dois aspectos em comum. Um deles é o que neste trabalho será denominado de Trinca Anular (TA), e o outro é a já mencionada anteriormente (itens 4.4.1 e 4.4.2) Trinca Circunferencial (TC). A Figura 68 mostra novamente os modos de falha onde estão indicadas as trincas anular e circunferencial.

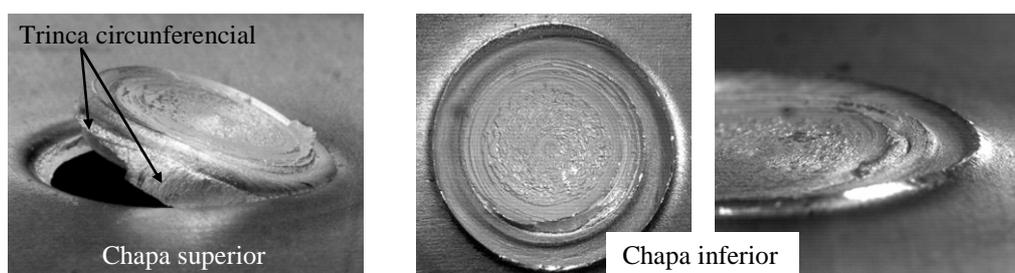
Figura 42. Modo de falha do tipo interfacial com trinca circunferencial ocorrido sob sollicitação monotônica de cisalhamento. (2400 rpm / 2,2 s).

O modo de falha do tipo interfacial é caracterizado pela fratura através do botão de solda longitudinalmente, o que, neste caso, esteve sempre acompanhado de uma trinca circunferencial (TC) circundando parcialmente o botão, ver Figura 42. Em outras ligas ou outro tipo de sollicitação, nem sempre este modo de falha está acompanhado pela trinca circunferencial. Portanto, neste trabalho é utilizado o termo interfacial com trinca circunferencial para diferenciação e melhor caracterização deste modo de falha.

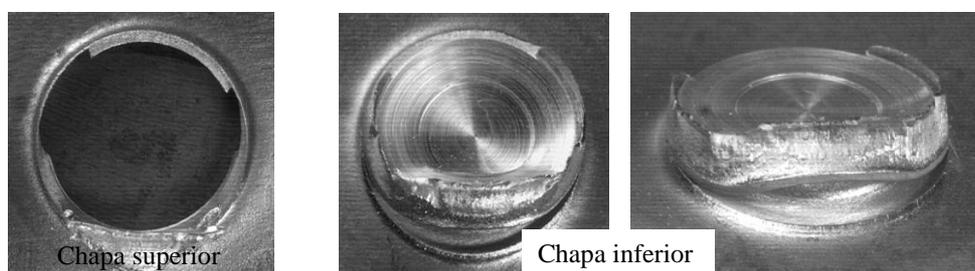
Figura 43. Modo de falha do tipo arrancamento parcial com trinca circunferencial ocorrido sob sollicitação monotônica de cisalhamento. (2900 rpm / 2,2 s).

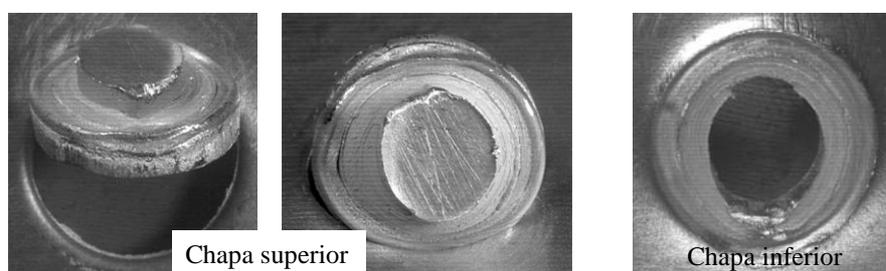
Figura 44. Modo de falha do tipo arrancamento total/botão na chapa superior, ocorrido sob solicitação monotônica de cisalhamento. (2900 rpm / 3 s)

Nesta variante a trinca circunferencial na chapa inferior varre totalmente a chapa causando o desprendimento do botão de solda que fica aderido à chapa superior como mostra a Figura 44. A trinca circunferencial que se desenvolve na chapa superior também é bastante pronunciada mas não varre completamente o contorno do botão. Este fica aderido na chapa superior por uma porção muito pequena de material, o que leva a classificação deste modo de falha como do tipo arrancamento total.

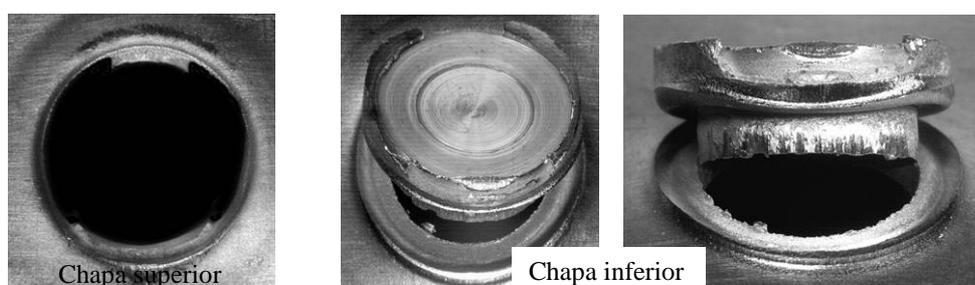
Figura 45. Modo de falha do tipo arrancamento total/botão na chapa inferior, ocorrido sob solicitação monotônica de cisalhamento. (2900 rpm / 2 s).

Esta variação é semelhante a descrita anteriormente porém a trinca circunferencial se desenvolve completamente na chapa superior causando o desprendimento do botão de solda que fica aderido à chapa inferior, ver Figura 45. O botão de solda fica aderido à chapa inferior por uma porção muito pequena de material o que leva a classificação do modo de falha como sendo do tipo falha total.

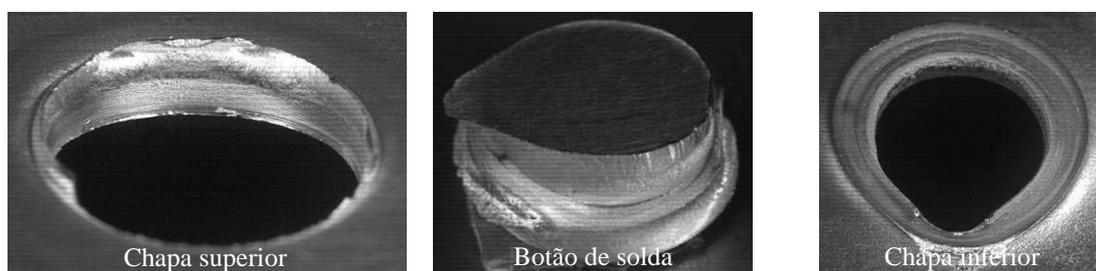
Figura 46. Modo de falha do tipo arrancamento total/falha completa, ocorrido sob sollicitação monotônica de cisalhamento em junta FSpW da liga AA6181-T4. (1900 rpm / 2 s).

No caso desta variante houve o desprendimento completo do botão de solda devido o desenvolvimento completo da trinca circunferencial nas chapas superior e inferior, como mostrado na Figura 46.

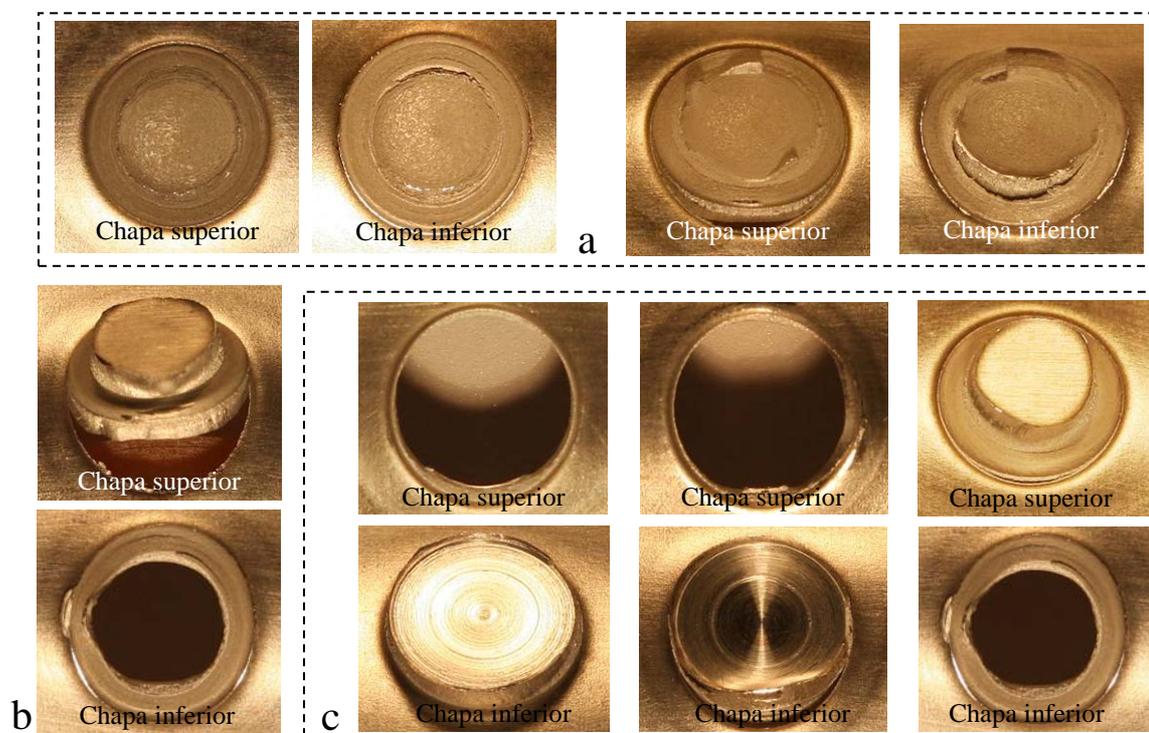
Figura 47. Modos de falha observados nos ensaios de tração das juntas FSpW da liga AA6181-T4: (a) interfacial, (b) arrancamento total e c) arrancamento parcial.

O modo de falha interfacial apresentou duas variantes: i) interfacial simples e ii) interfacial com trinca circunferencial.

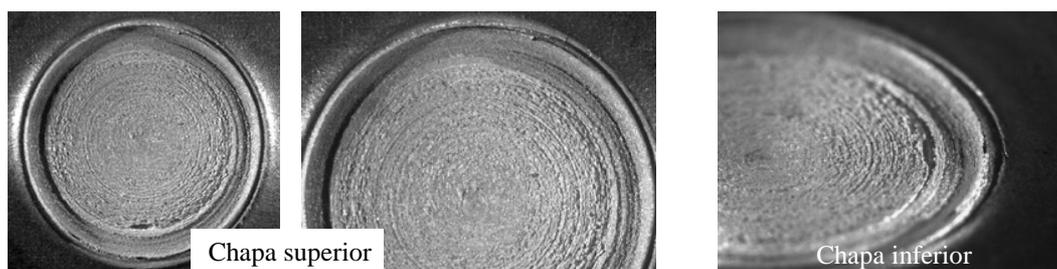
Figura 48. Modo de falha do tipo interfacial simples ocorrido sob solicitação monotônica de tração em junta FSpW da liga AA6181-T4. (1900 rpm / 2 s).

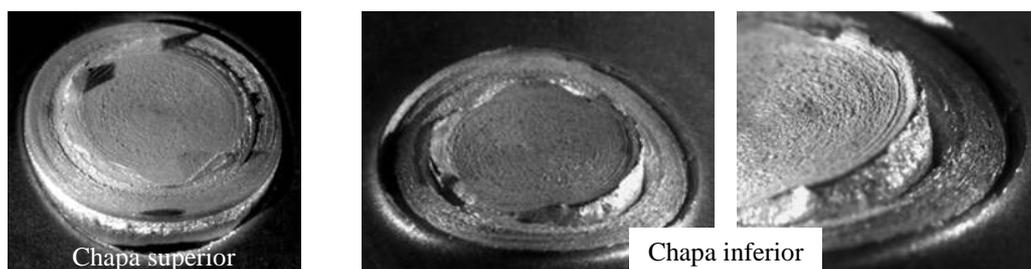
Figura 49. Modo de falha do tipo interfacial com trinca circunferencial ocorrido sob solicitação monotônica de tração em junta FSpW da liga AA6181-T4. (2400 rpm / 3 s).

Este modo de falha é semelhante ao da fratura interfacial simples com a diferença de que apresenta trinca circunferencial na chapa superior ou inferior (ou ambas), como mostrado na Figura 49 para uma junta soldada com a condição de soldagem 41 (2400 rpm / 3 s).

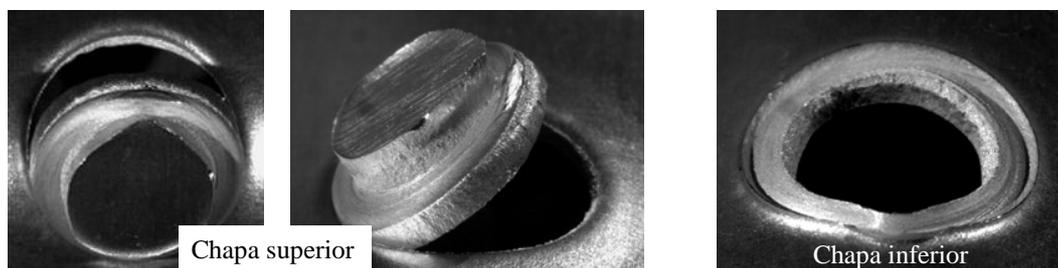
Figura 50. Modo de falha do tipo arrancamento total ocorrido sob solicitação monotônica de tração em junta FSpW da liga AA6181-T4. (2400 rpm / 2,2 s).

O modo de falha do tipo arrancamento total se caracteriza pela formação de trincas circunferenciais em ambas as chapas (superior e inferior). Esse modo de falha foi

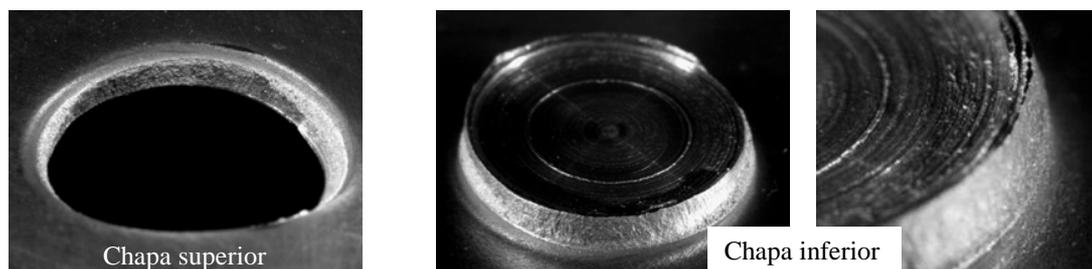
Figura 51. Modo de falha do tipo arrancamento parcial simples ocorrido sob solicitação monotônica de tração em junta FSpW da liga AA6181-T4. (1900 rpm / 3 s).

A falha neste caso é caracterizada pelo desenvolvimento completo de uma trinca circunferencial na chapa superior de tal maneira que o botão de solda fica aderido à chapa inferior ao final da falha. A Figura 51 mostra este modo de falha em uma junta produzida com a condição de soldagem 42 (1900 rpm / 3 s).

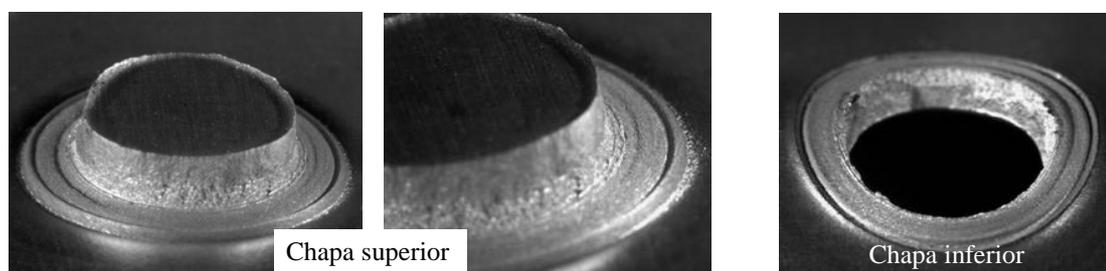
Figura 53. Modo de falha do tipo arrancamento parcial invertido ocorrido sob solicitação monotônica de tração em junta FSpW da liga AA6181-T4. (2400 rpm / 2 s).

A diferença dentre esta variante e as outras do tipo arrancamento parcial reside no desenvolvimento completo de uma trinca circunferencial na chapa inferior (ao invés da chapa superior). Deste modo o botão de solda fica aderido à chapa superior ao final da falha, como está ilustrado na Figura 53.

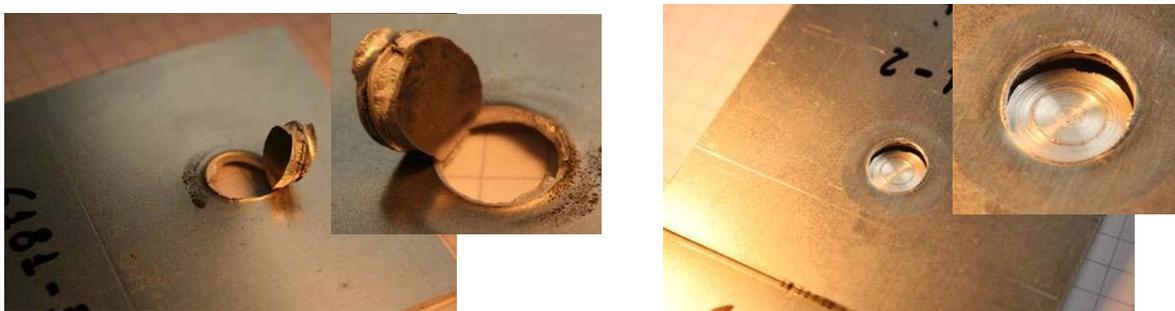
Figura 55. Fratura em fadiga de baixo ciclo (alto nível de carregamento) ocasionada pela nucleação e propagação de trinca circunferencial no entorno do botão de solda.

Como já era esperado, diferentes níveis de carregamento levaram a comportamento diferente no desenvolvimento da fratura, dando origem a modos de falha variados. Em linhas gerais três modos de falha foram observados. Para regime de fadiga de baixo ciclo, ou seja, altos níveis de carregamento foram observadas fraturas semelhantes à do tipo arrancamento total para o caso de solitação monotônica. A Figura 55 mostra a fratura de duas amostras testadas com uma carga média de 1,8 kN onde é notório o avanço de uma trinca circunferencial nas chapas superior e inferior no entorno do botão de solda.

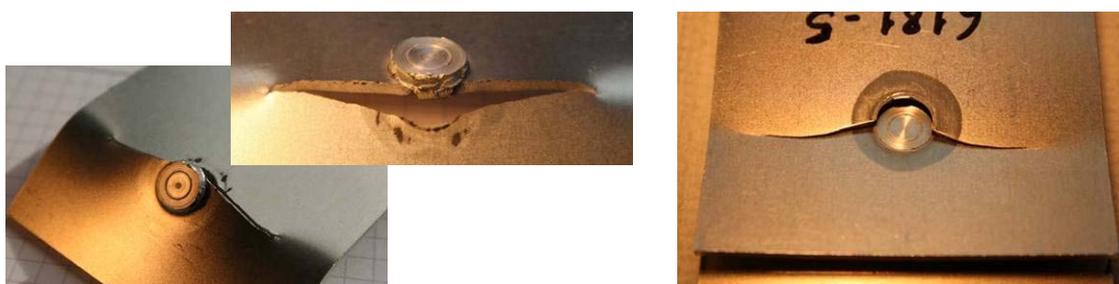
Figura 56. Fratura em fadiga com nível intermediário de carregamento ocasionada pela nucleação e propagação de trinca circunferencial no entorno do botão de solda e posterior propagação no material base.

Para níveis intermediários de solitação também foi observada a formação de trinca circunferencial no entorno do botão de solda, porém apenas na chapa superior com posterior propagação ao longo da chapa, perpendicularmente à direção de aplicação da carga. Também é notória a deformação plástica imposta pela solitação sobre a junta. A Figura 56 mostra a fratura de duas amostras testadas em fadiga com carregamento médio de 1 kN.

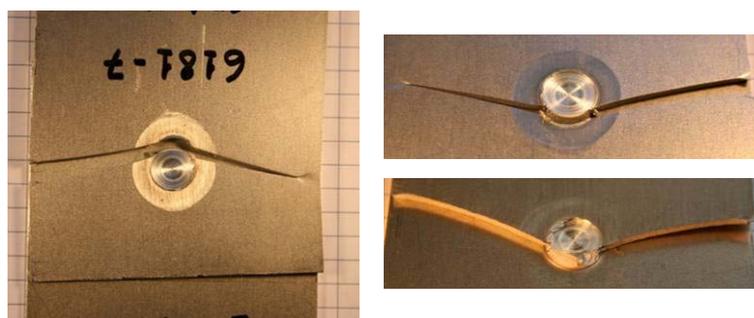
Figura 57. Fratura em fadiga de alto ciclo (baixo nível de carregamento) ocasionada pela nucleação e propagação de trinca circunferencial no entorno do botão de solda e posterior propagação no material base.

No caso de regime de fadiga de alto ciclo (baixo nível de carregamento) foi observada mínima deformação plástica sobre a junta, com a falha originando-se através de trinca circunferencial na chapa superior. A trinca circunferencial avança pouco no entorno do botão de solda e então passa a se propagar ao longo da chapa, perpendicularmente à direção de aplicação da carga até a falha completa da junta. A Figura 57 mostra a fratura de uma junta testada com um carregamento médio de 0,5 kN.

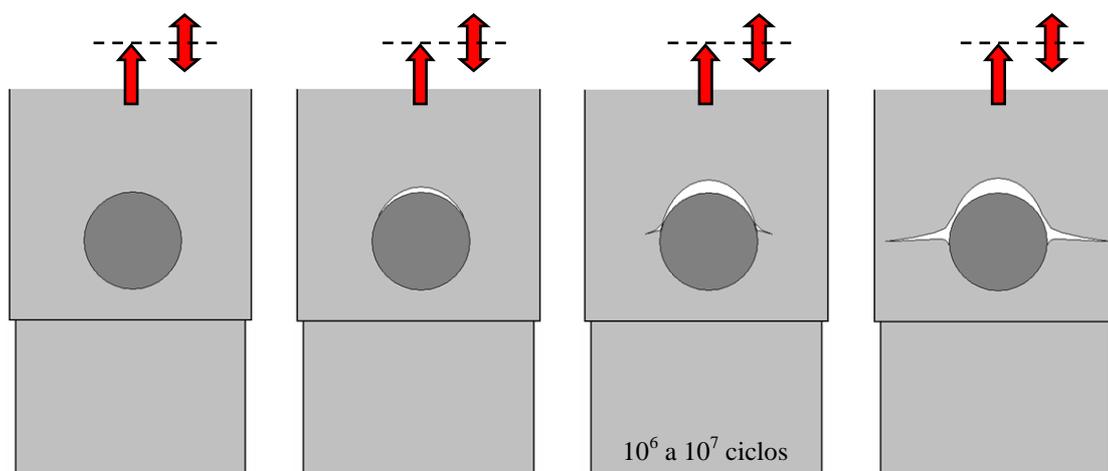
Figura 58. Evolução da falha em junta FSpW sob fadiga de alto ciclo ( $>10^6$ ) com carregamento de cisalhamento intermitente.

Ademais, observou-se que, a partir de patamares intermediários de ciclagem (carregamento moderado) a falha passa a ser governada pelas propriedades do material base da liga AA6181-T4. Sob fadiga de alto ciclo (baixos níveis de carregamento), a falha é predominantemente governada pela propagação de trincas transversais à direção de aplicação da carga no material de base, como ilustrado na Figura 58. Uma TC é nucleada e se propaga no entorno do botão de solda e entre  $10^6$  e  $10^7$  ciclos a trinca “migra” para o material base onde se propaga até o final da falha.

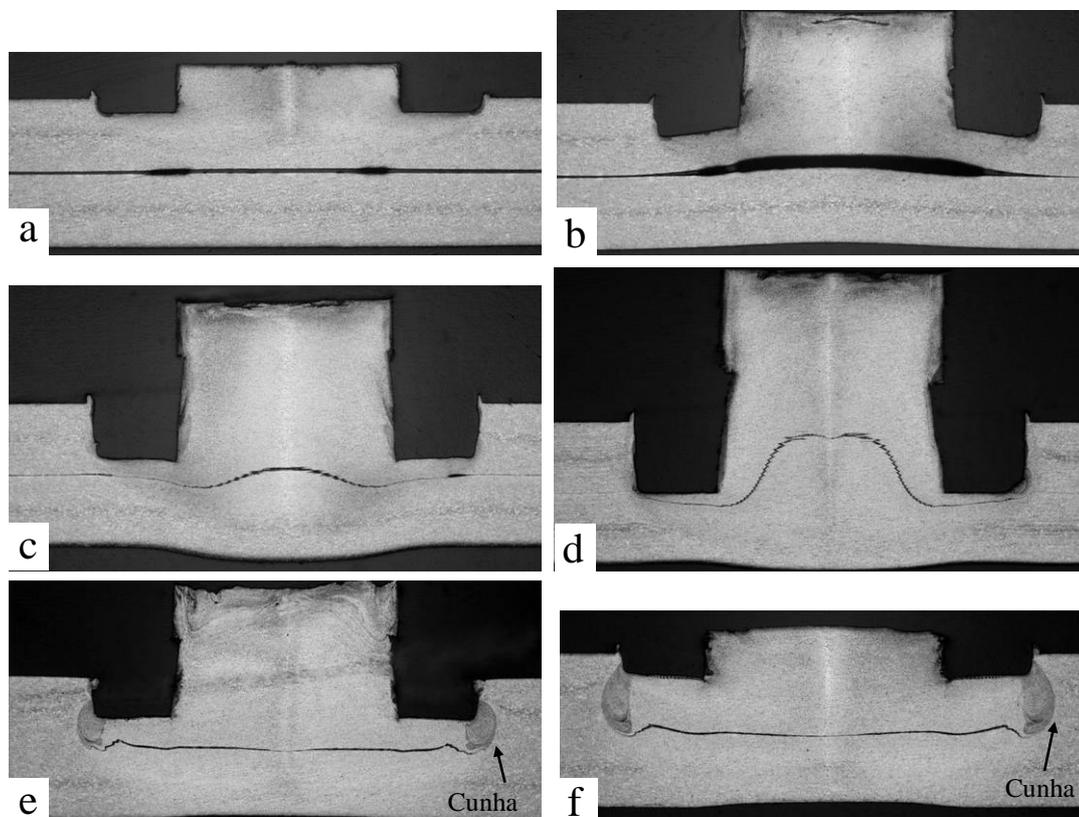
Figura 63. Macrografias mostrando o processo de soldagem FSpW de uma liga AA6181-T4 em diferentes estágios. Fonte: relatório da empresa Riftec GmbH para divulgação do processo.

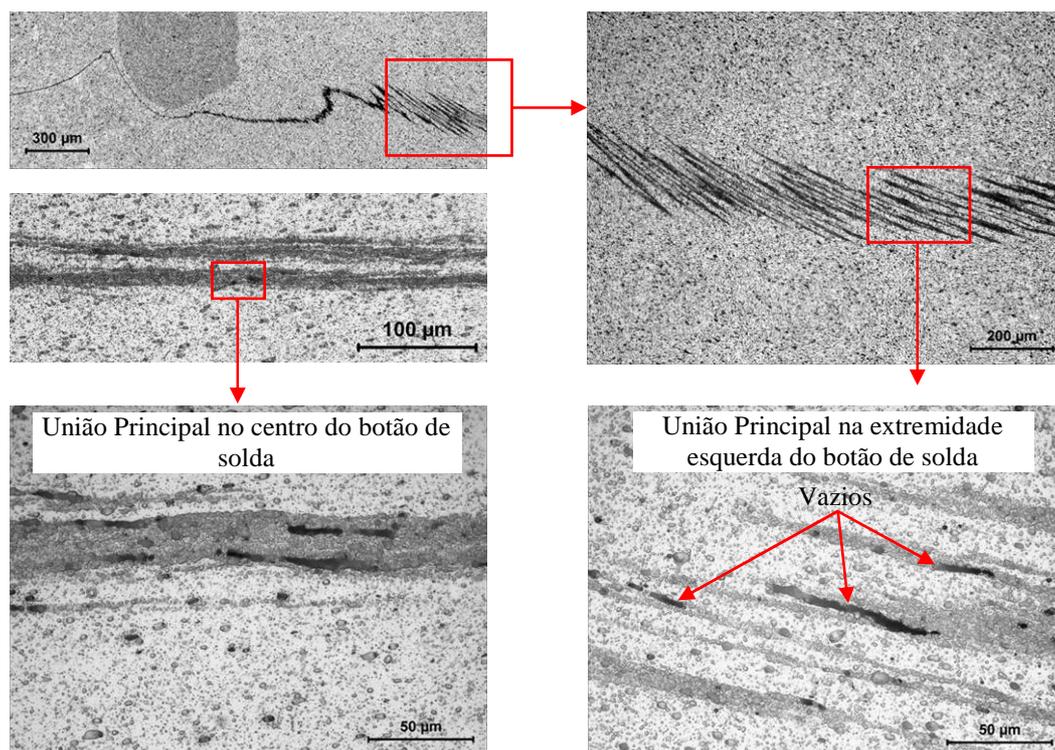
Figura 65. Micrografias mostrando detalhes da União Principal em uma solda FSpW da liga AA6181-T4.

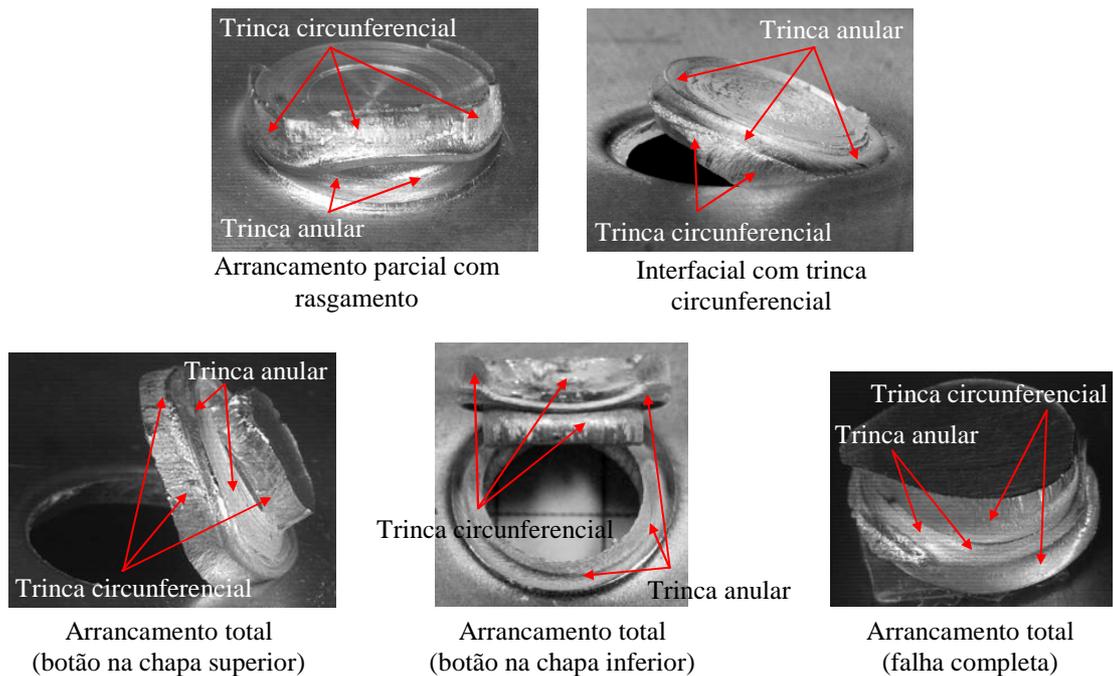
Figura 68. Modos de falha observados nos ensaios de cisalhamento da liga AA6181-T4, mostrando as trincas anular e circumferencial.

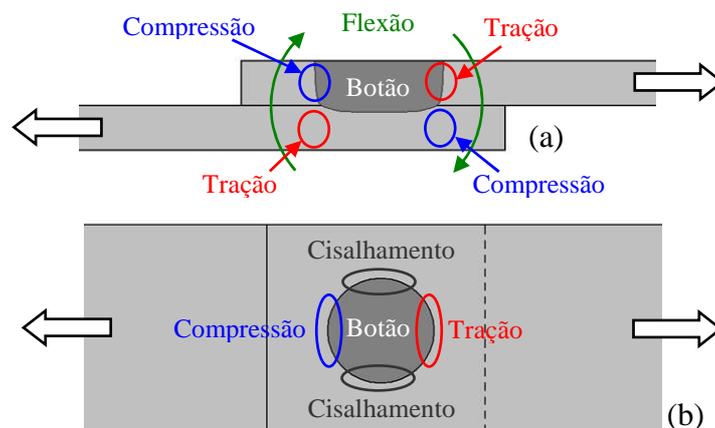
Figura 69. Distribuição de tensões no entorno do botão de uma solda FSpW: (a) secção transversal e (b) superfície superior.

Estes dois tipos de trincas são previsíveis ao se fazer a análise da distribuição de tensões no entorno do botão de solda decorrente de uma carga de cisalhamento. A Figura 69 mostra, esquematicamente, como é esta distribuição de tensões na secção transversal (Figura 69a) e na superfície superior (Figura 69b) da junta soldada.

Com relação a trinca circunferencial (TC), esta também se origina em locais definidos e previsíveis em ambas as chapas, nos pontos de tensão trativa mostrados na Figura 69b. No caso da chapa superior ela pode nuclear a partir dos defeitos de soldagem (falta de mistura e falta de preenchimento), ou seja, dentro da ZM, ou nuclear na ZTMA a partir do cume da Cunha, como está mostrado na Figura 72. Devido a sua geometria pontiaguda, a Cunha atua como um concentrador de tensão que tende a nuclear a trinca na ZTMA, região de baixa resistência (como foi visto nas medições de dureza), porém de boa tenacidade, característica da liga 6181. É importante notar que a presença de defeitos de soldagem se caracteriza, portanto, como uma pré TC já existente na solda caracterizando deste modo uma situação um tanto severa sob cisalhamento.

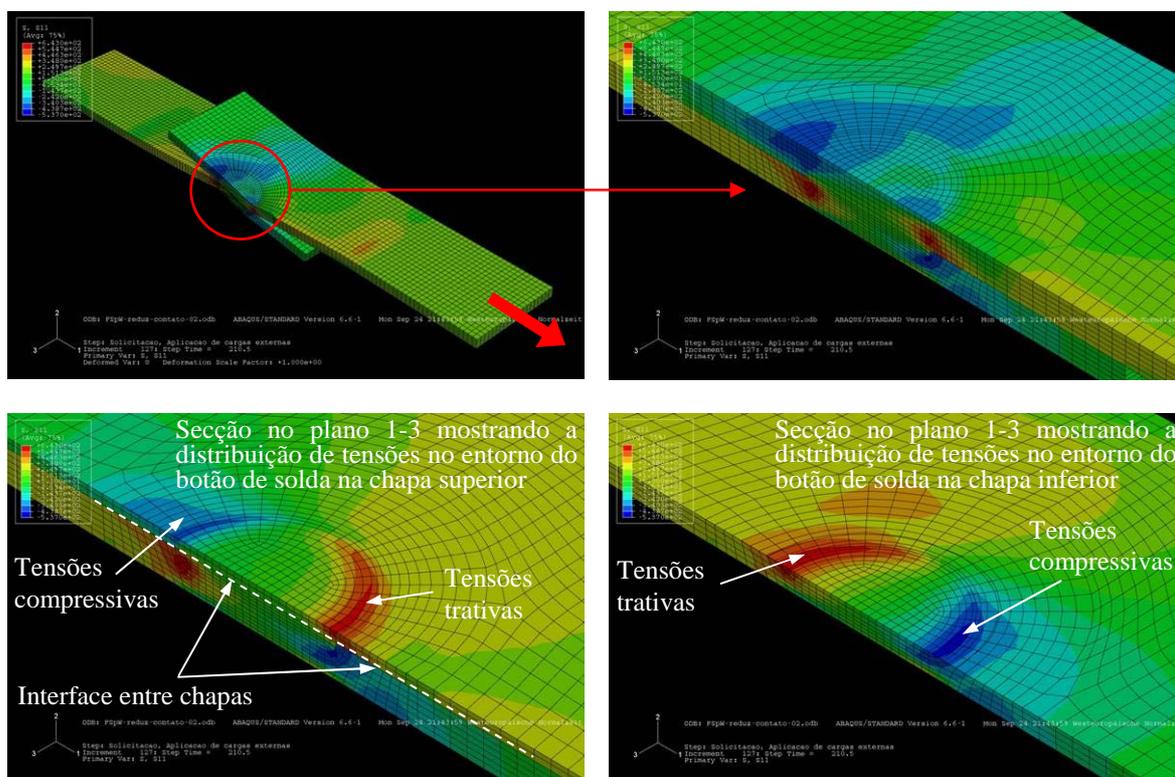
Figura 70. Distribuição de tensões no entorno do botão de solda em junta FSpW da liga AA2024-T3 obtida em elementos finitos. Resultados extraídos de Mazzaferro et. al. [25].

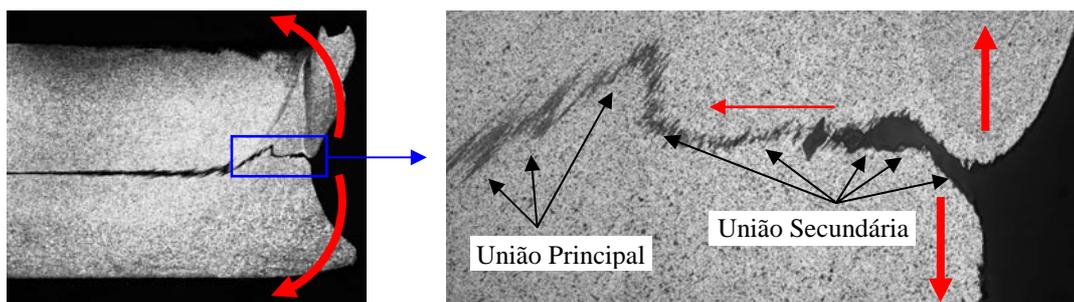
Figura 71. Nucleação de Trinca Anular devido ao rasgamento da União Secundária em solda FSpW da liga AA6181-T4 sob sollicitação de cisalhamento.

As trincas anular e circunferencial são nucleadas por estes estados tensionais no entorno do botão de solda. A TA é decorrente da flexão imposta sobre a junta e tende a se formar antes da Trinca Circunferencial. Como já explicado ela resulta do rasgamento da União Secundária (US) que, por sua natureza, funciona como uma pré-trinca presente na junta. O rasgamento da US, portanto, tende a ocorrer sob níveis relativamente baixos de sollicitação. Após o rasgamento da US (nucleação da TA), o aumento da sollicitação externa tende a causar a propagação da TA para o interior do botão de solda. O caminho mais provável para o crescimento da TA é ao longo da União Principal (UP). Embora esta seja uma região de forte união entre as chapas, é menos resistente que o material recristalizado (possivelmente solubilizado, precipitado e envelhecido) dentro da ZM, como foi visto nas medições de dureza (ver Figura 61 como exemplo). Na Figura 71 está mostrado um estágio inicial da formação da TA através do rasgamento da União Secundária em uma solda FSpW da liga AA6181-T4 submetida à sollicitação de cisalhamento.

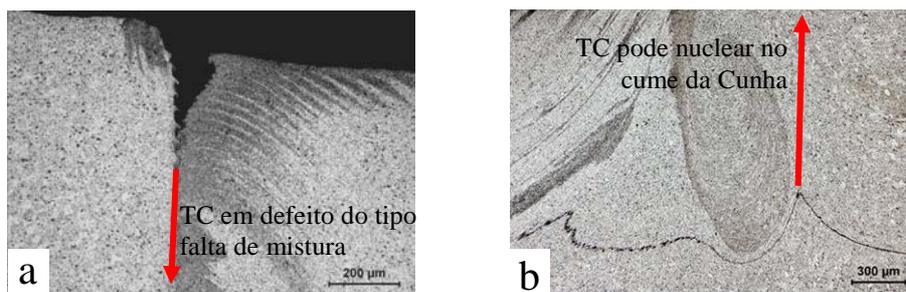
Figura 72. Sítios de nucleação da trinca superficial na chapa superior em soldas FSpW da liga AA6181-T4: (a) em defeito de soldagem e (b) no cume da Cunha.

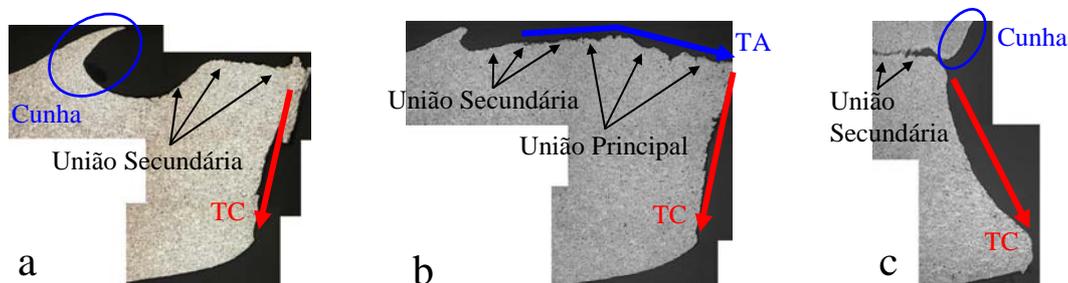
Figura 73. Sítios de nucleação da trinca circunferencial na chapa inferior em soldas FSpW da liga AA6181-T4: (a) interface US/UP, (b) ponta da TA e (c) interface Cunha/US.

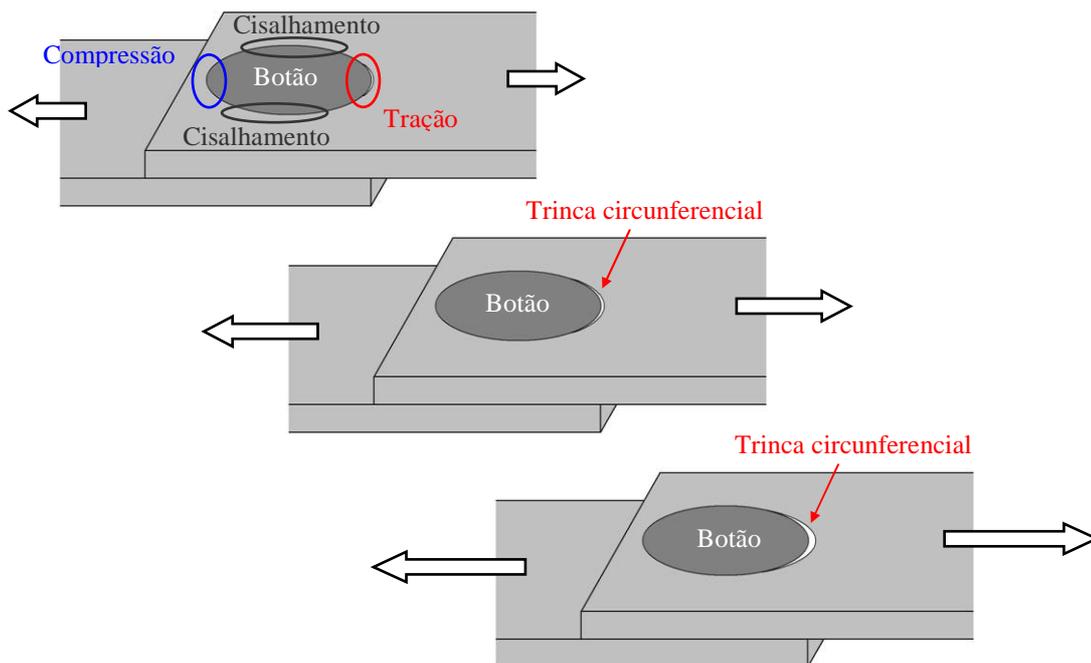
Figura 74. Representação esquemática de uma solda FSpW mostrando o efeito da distribuição de tensões na nucleação de TC na chapa superior. No caso de TC na chapa inferior, ela se forma no lado oposto ao da chapa superior.

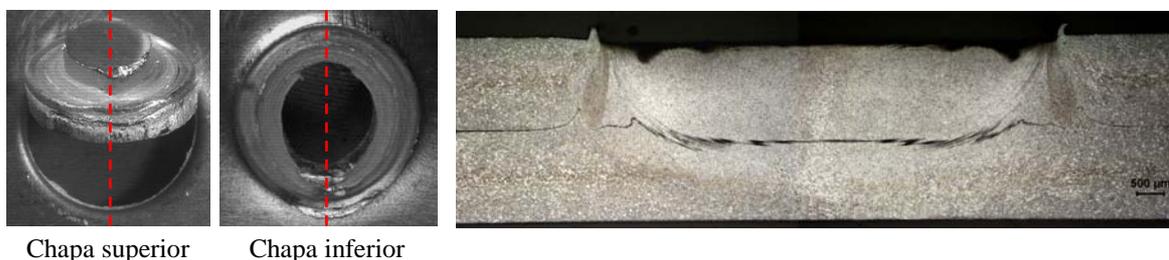
Figura 76. Fratura do tipo arrancamento total/botão na chapa superior em solda FSpW da liga AA6181-T4. Solda produzida com 2400 rpm / 3 s.

Na Figura 76 está mostrada uma fratura do tipo arrancamento total/botão na chapa superior vista em estereoscópio, juntamente com a macrografia da secção transversal de uma solda correspondente, produzida com a condição de soldagem 42 (2400 rpm / 3 s). As linhas tracejadas mostram o local onde foi feito o seccionamento da amostra fraturada para posterior preparação metalográfica. Como já mencionado anteriormente este é um modo de falha encontrado apenas dentre soldas de boa qualidade (alta resistência e pouca dispersão).
