ESTUDO DO DESEMPENHO MECÂNICO DE SOLDA(S) PONTO POR FRICÇÃO  
(FSpW) DA LIGA AA6181-T4

Tese para obtenção do título de Doutor  
em Engenharia

Porto Alegre  
2009

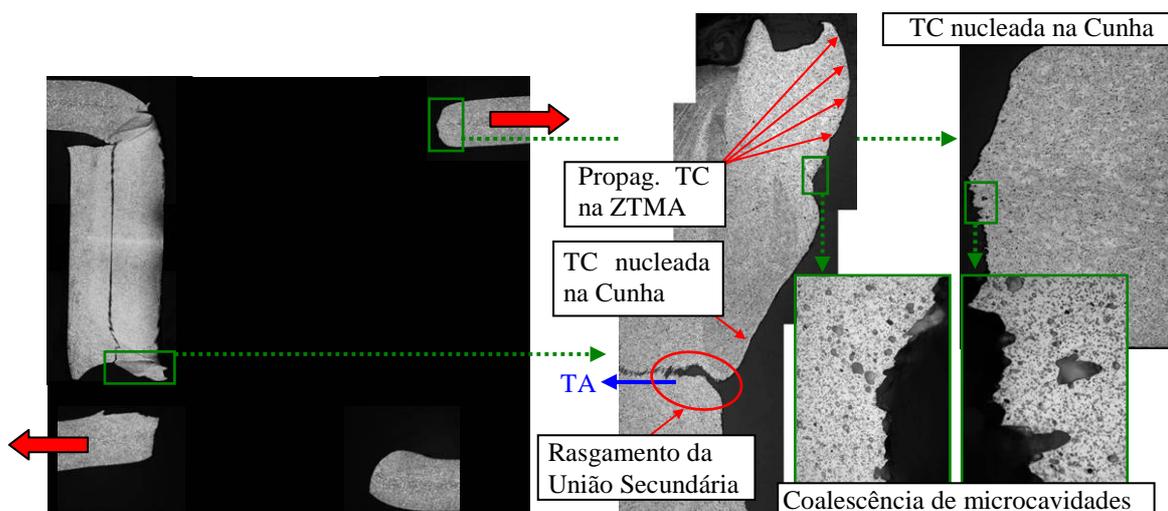
Figura 78. Secção transversal de falha do tipo arrancamento total/botão na chapa superior sob solicitação de cisalhamento mostrando detalhes do desenvolvimento da fratura.

Note que esta amostra foi produzida com tempo de soldagem de 3 s, dentro da faixa otimizada, mostrada na Figura 67. Por não apresentar defeito de soldagem, a TC foi nucleada no cume da Cunha, e propagou ao longo ZTMA até se abrir na superfície superior, como está indicado na Figura 78. A trinca propaga, então, no entorno do botão de solda até removê-lo quase que completamente deixando-o aderido por uma porção pequena de material à chapa superior, ver Figura 77. Nos detalhes de maior aumento da Figura 78 pode-se ver a coalescência de microcavidades (característica de falha ocasionada por sobrecarga de tensão trativa) na parte superior do botão de solda e na chapa superior onde avançou a TC.

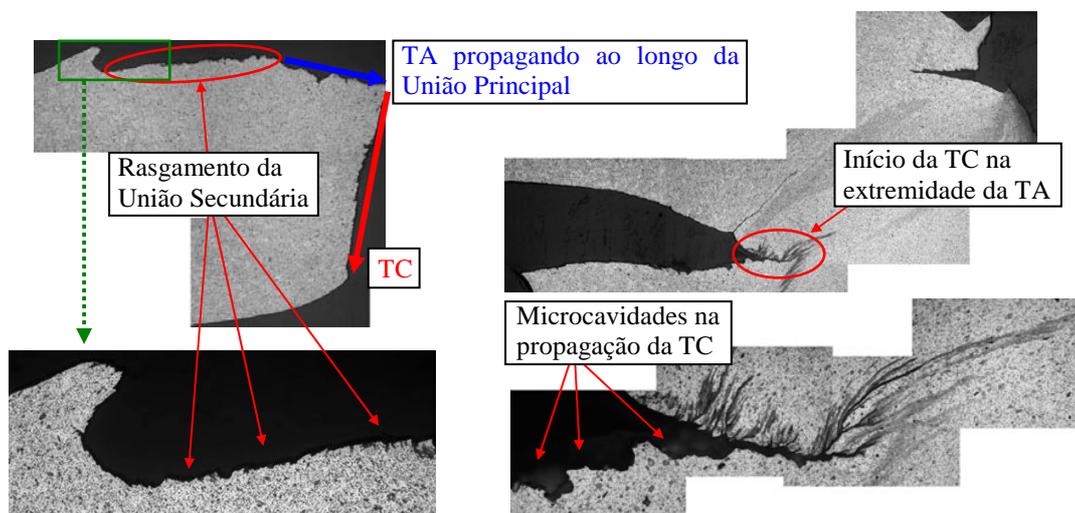
Figura 79. Secção transversal de falha do tipo arrancamento total/botão na chapa superior mostrando o lado esquerdo da junta, local de início do rasgamento da União Secundária e da nucleação da TC na chapa inferior.

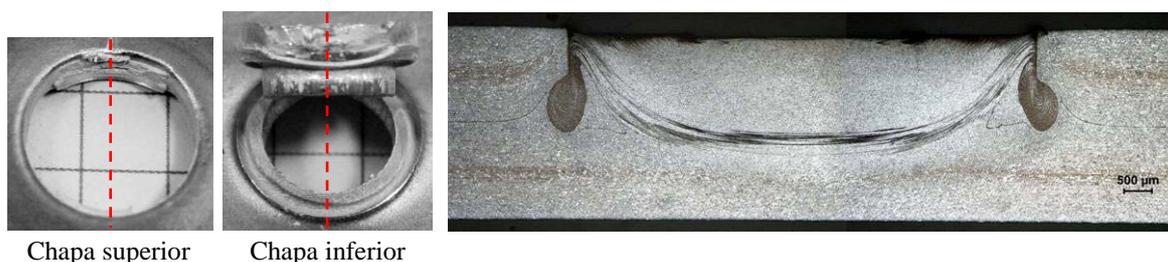
Figura 81. Fratura do tipo arrancamento total/botão na chapa inferior sob solicitação de cisalhamento. Solda produzida com 2900 rpm / 2 s.

O modo de falha do tipo arrancamento total/botão na chapa inferior foi observado apenas dentre as amostras de desempenho ruim, ou seja, baixa resistência mecânica e/ou muita dispersão. A Figura 81 mostra uma amostra fraturada sob cisalhamento produzida com a condição de soldagem 31 (2900 rpm / 2 s), juntamente com a macrografia correspondente desta junta soldada. Note que esta condição de soldagem, devido ao curto tempo de processo, apresenta defeitos de soldagem. Destaca-se que tempos curtos de soldagem significam uma alta velocidade de penetração da camisa da ferramenta sobre a chapa superior. Por conta disso alguns autores apresentaram discussões fazendo um

Na Figura 83 está mostrada a secção transversal da fratura, nos locais demarcados na Figura 81. As setas indicam a direção de deslocamento das chapas superior e inferior durante o ensaio de cisalhamento. Detalhes dos micromecanismos de fratura são visíveis, como o local do início da TC na chapa superior a partir de defeito de soldagem. Note que a presença de defeito reduz a secção resistente à tensão trativa na chapa superior, fazendo com que a TC se inicie por sobrecarga de tração o que é evidenciado pela presença de coalescência de microcavidades na superfície, ver Figura 83. A Cunha, por se apresentar mais “doce” não é um forte concentrador tensão e não tem efeito sobre a nucleação da TC. Após iniciar, a TC propaga pouco pelo defeito de soldagem e em seguida passa a propagar pela linha da Cunha como pode ser visto na Figura 82a.

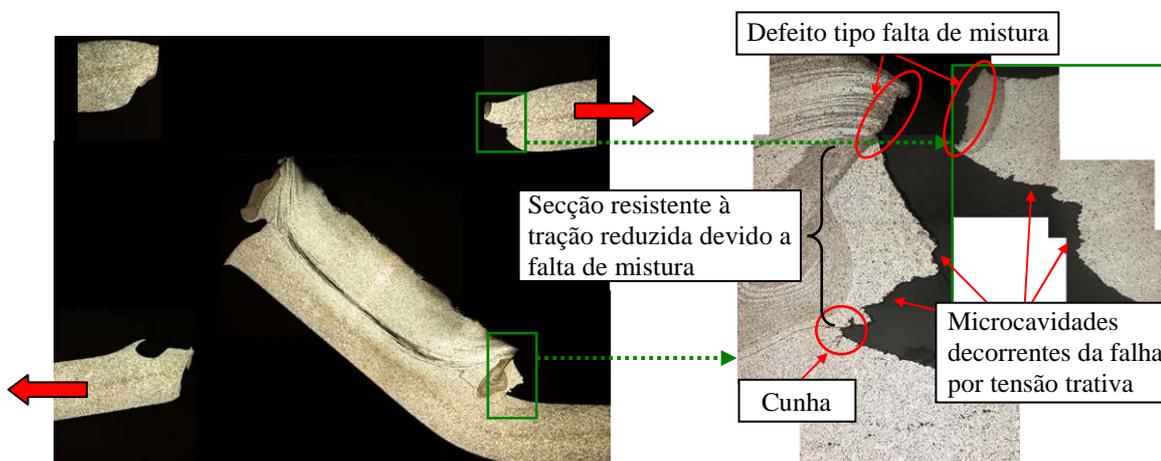
Figura 83. Secção transversal de falha do tipo arrancamento total/botão na chapa inferior em solda FSpW da liga AA6181-T4 sob solicitação de cisalhamento mostrando detalhes do desenvolvimento da fratura.

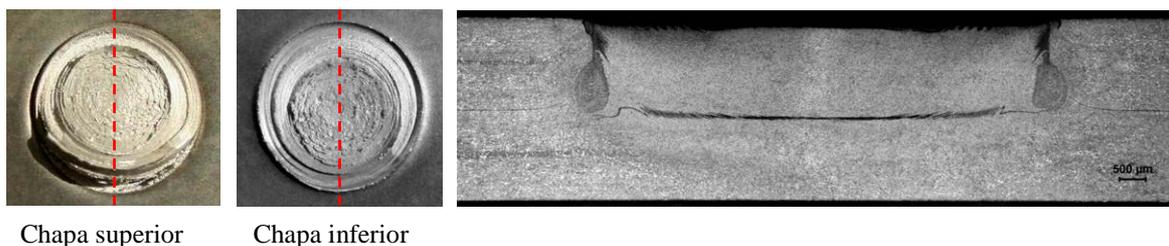
Figura 86. Fratura do tipo interfacial com trinca circunferencial sob solicitação de cisalhamento. Solda produzida com 1900 rpm / 2 s.

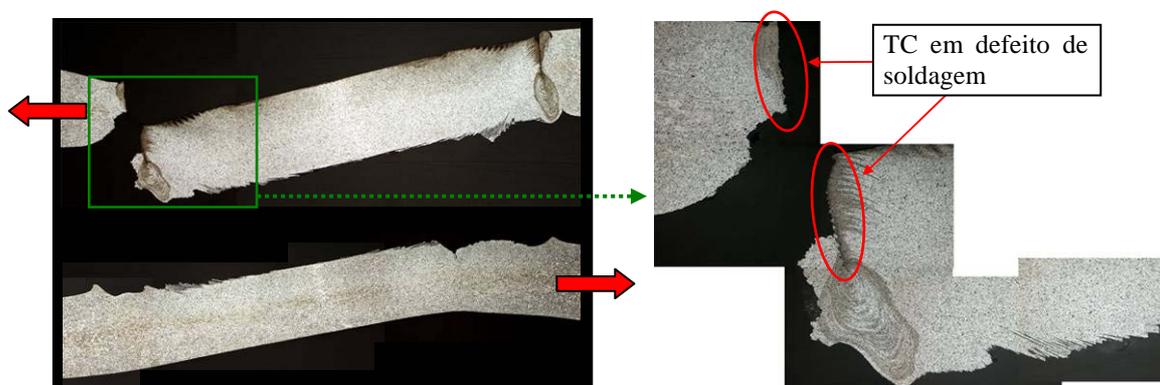
Figura 87. Secção transversal de falha do tipo interfacial com trinca circumferencial sob solicitação de cisalhamento mostrando detalhes do desenvolvimento da fratura.

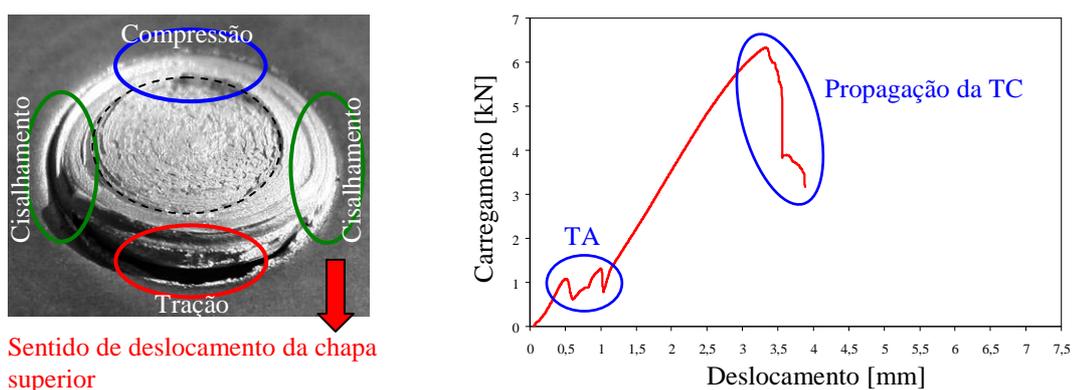
Figura 88. Detalhe da superfície de fratura em falha interfacial com trinca circumferencial com respectivo gráfico carregamento x alongamento medido no ensaio de cisalhamento.

Uma significativa parcela da absorção de energia durante a falha também é atribuída à propagação da TC no entorno do botão de solda (ver Figura 88) e também à propagação da TA ao longo da UP. Os benefícios do desenvolvimento (nucleação e propagação) destas duas trincas se tornam ainda mais evidentes através da comparação com outras condições de soldagem que levaram a modo de falha semelhante. No anexo A.2 estão mostrados detalhes da fratura interfacial em uma condição de soldagem produzida com parâmetros diferentes daqueles estudados neste trabalho. Lá, a UP, por ser de elevada resistência, não permitiu a propagação da TA, ao passo que as condições no entorno do botão de solda também não favoreceram a formação de TC. O resultado é uma solda de alta resistência, porém de comportamento extremamente frágil.

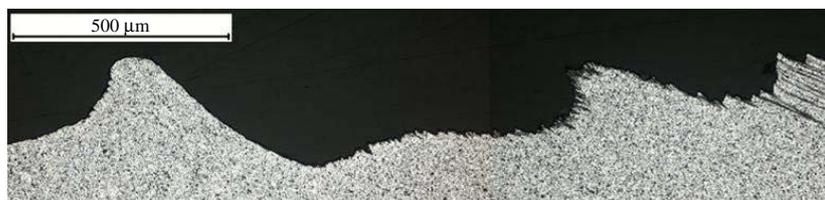
Figura 89. Detalhe do rasgamento da União Secundária em fratura interfacial com trinca circunferencial em ensaio de cisalhamento. (1900 rpm / 2 s).

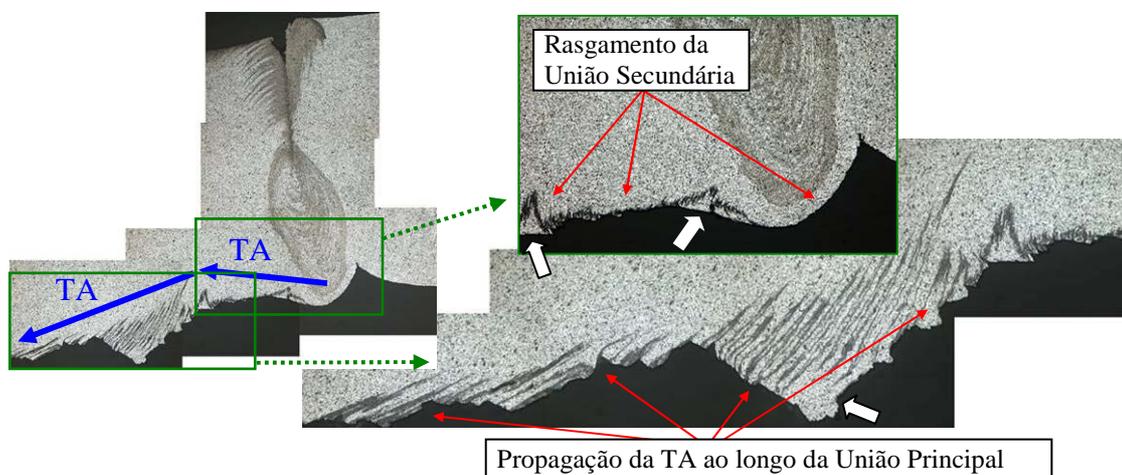
Figura 90. Detalhe da nucleação da TA através do rasgamento da União Secundária e sua propagação ao longo da União Principal.

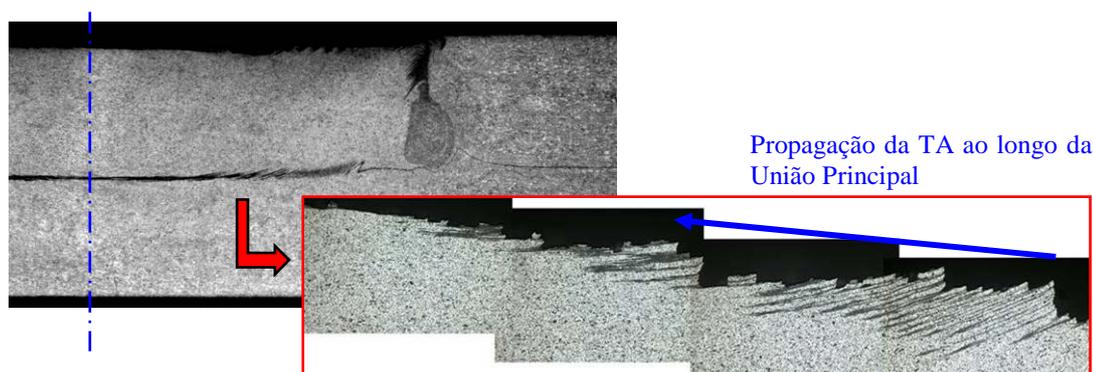
Figura 91. Detalhe da propagação da TA ao longo da União Principal em solda produzida com a condição de soldagem 33 (1900 rpm / 2 s).

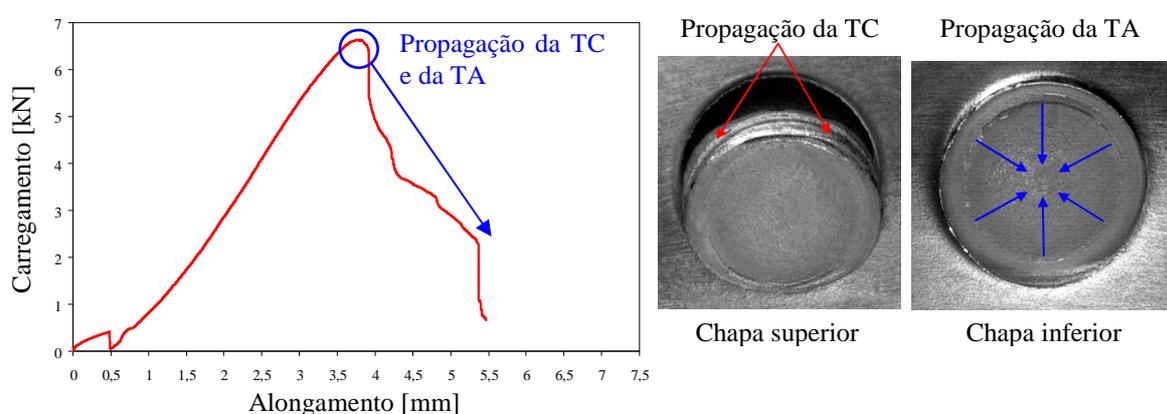
Figura 92. Fratura interfacial sob sollicitação de cisalhamento em amostra de solda produzida com a condição de soldagem 42 (1900 rpm / 3 s).

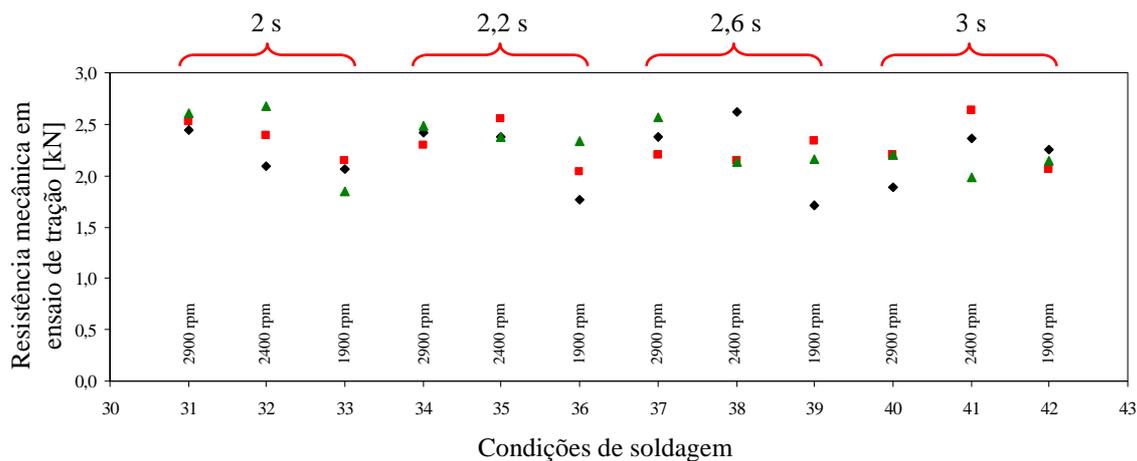
Figura 93. Resistência mecânica sob sollicitação de tração das soldas FSpW da liga AA6181-T4.

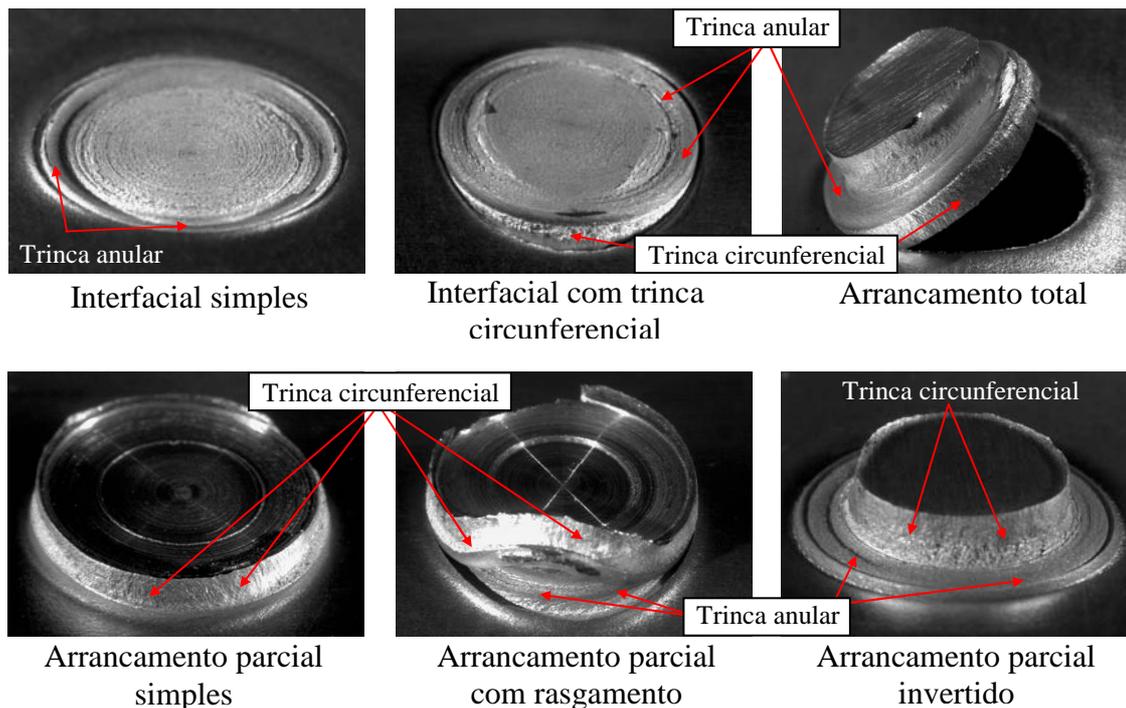
Figura 94. Modos de falha observados nos ensaios de tração da liga AA6181-T4, mostrando as trincas anular e circunferencial.

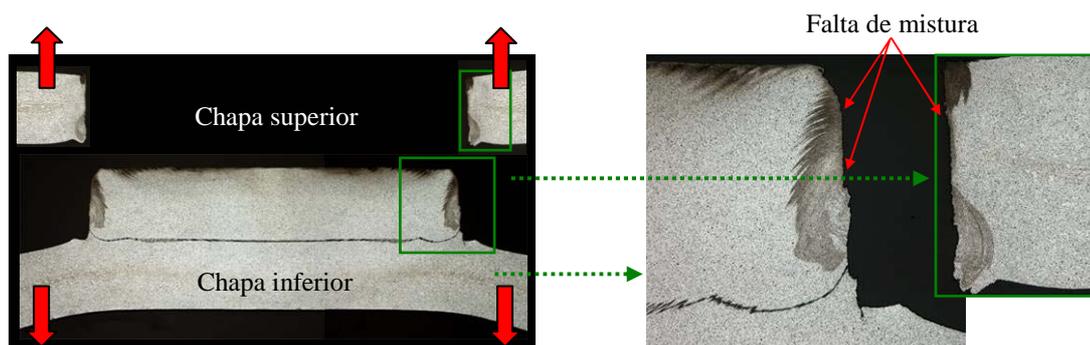
Figura 95. Secção transversal de falha do tipo arrancamento parcial simples sob sollicitação de tração mostrando o desenvolvimento da TC a partir de defeito de soldagem. Condição de soldagem 33 (1900 rpm / 2 s).

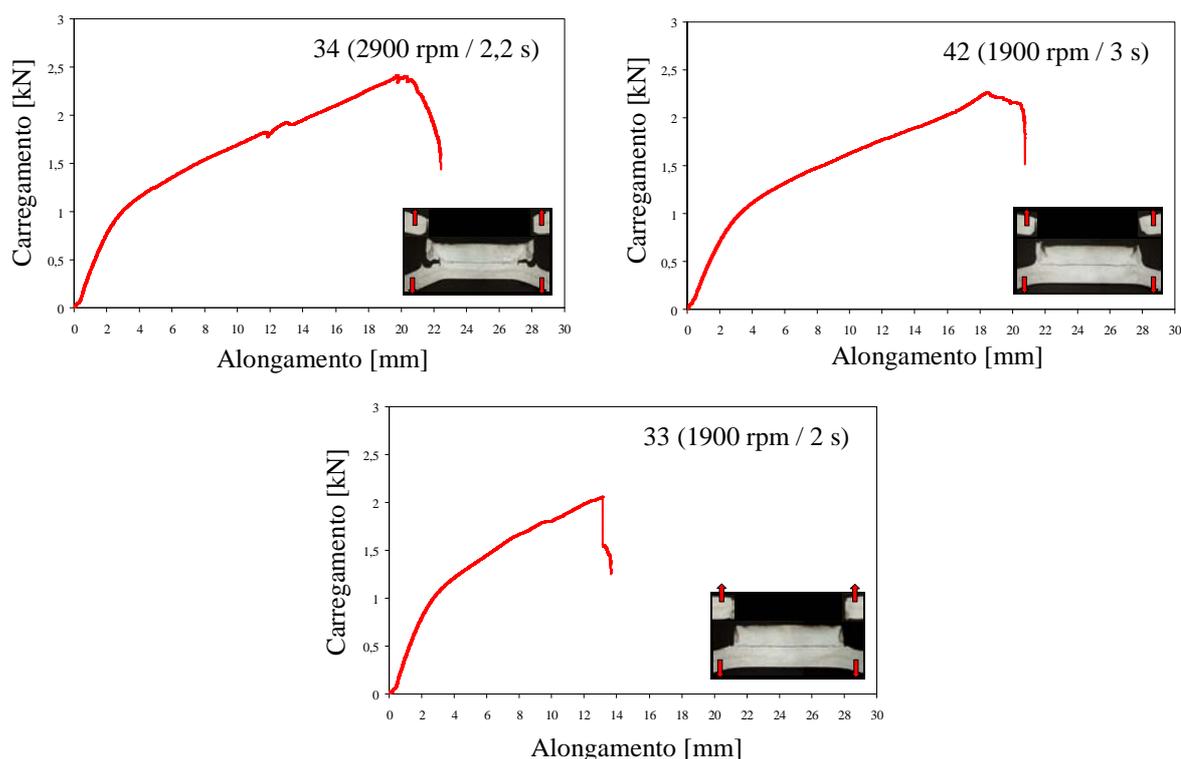
Figura 100. Comparação do desempenho mecânico dentre condições de soldagem que apresentaram falha do tipo arrancamento parcial.

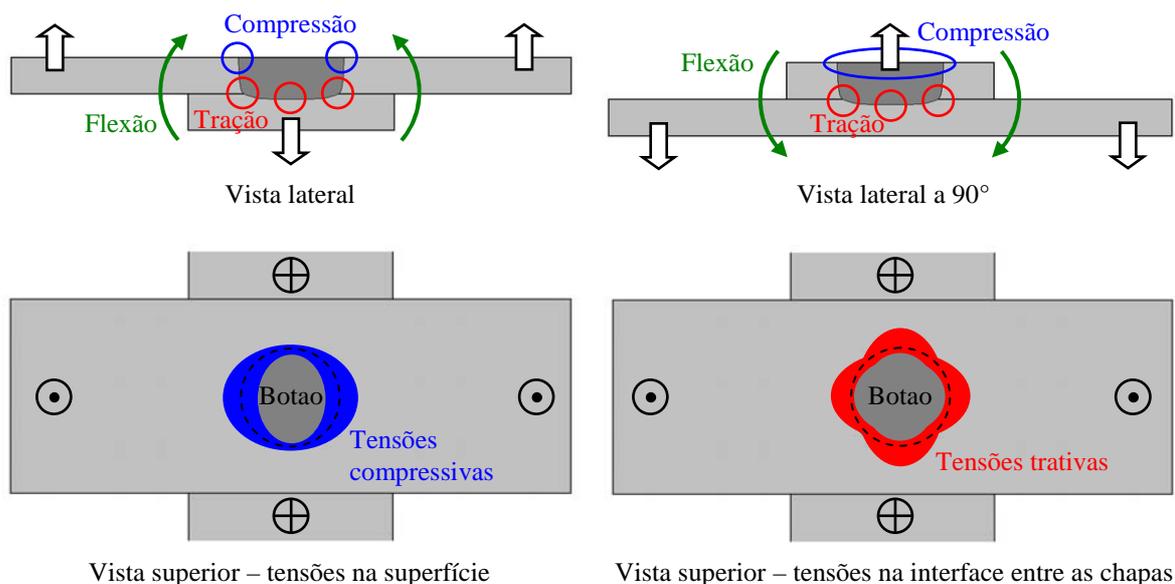
Figura 101. Distribuição de tensões no entorno do botão de solda sob solicitação de tração.

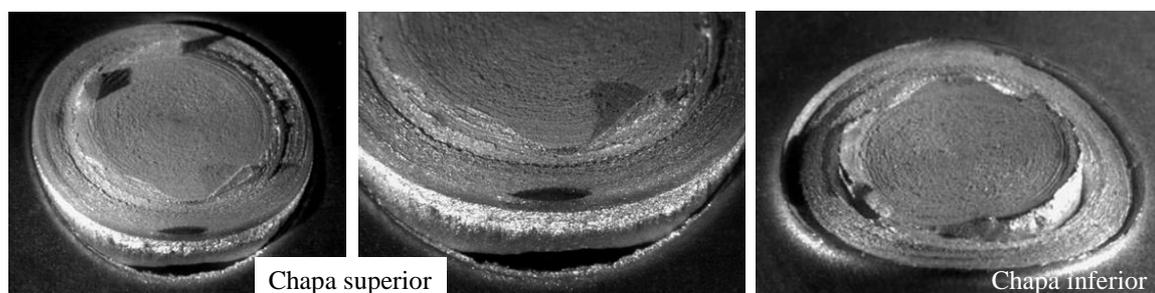
Figura 103. Modo de falha do tipo interfacial com trinca circunferencial sob solicitação de tração em amostra produzida com a condição de soldagem 41 (2400 rpm / 3s).

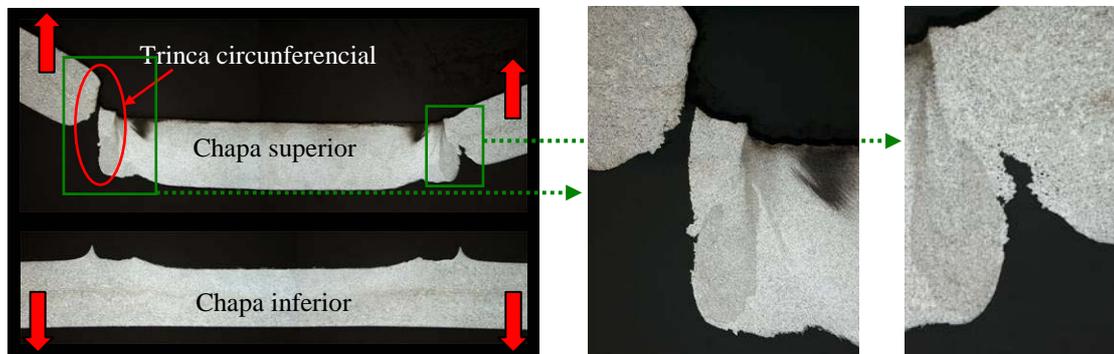
Figura 104. Secção transversal de falha do tipo interfacial sob solicitação de tração da condição de soldagem 42 (2400 rpm / 3 s).

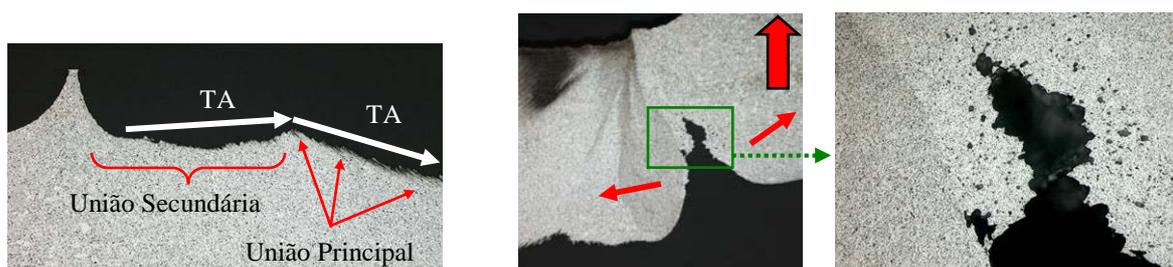
Figura 105. Detalhes da fratura no modo de falha interfacial com trinca circumferencial sob solicitação de cisalhamento em amostra da condição de soldagem 42 (2400 rpm / 3 s).

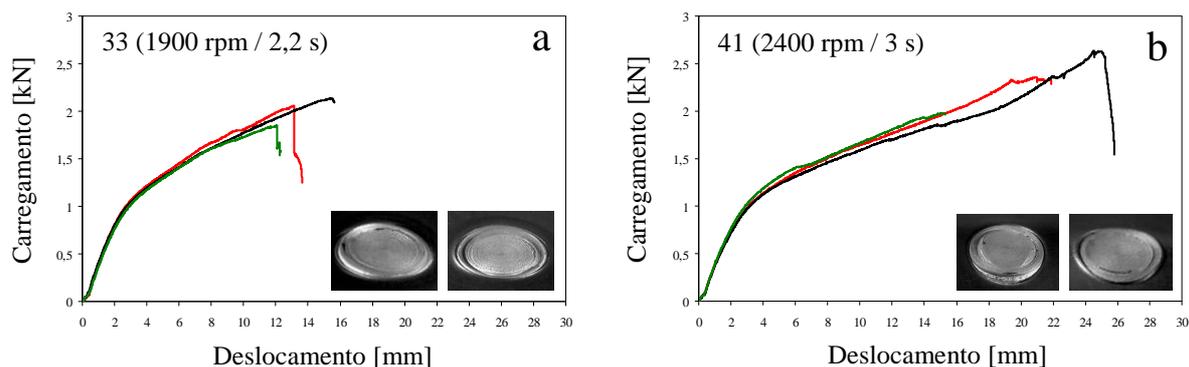
Figura 106. Comparação do desempenho mecânico dentre falhas do tipo interfacial: (a) simples e (b) com trinca circunferencial.

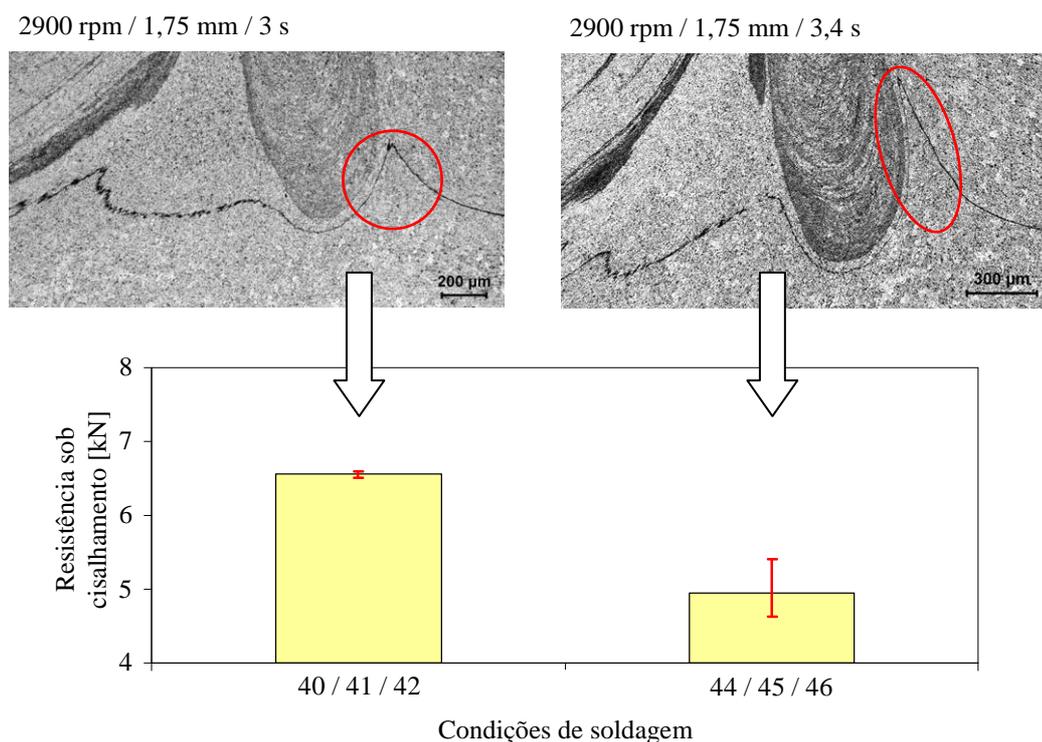
Figura 112. Efeito do tempo de soldagem na geometria da Cunha em soldas produzidas com tempo de soldagem de 3 s e 3,4 s.

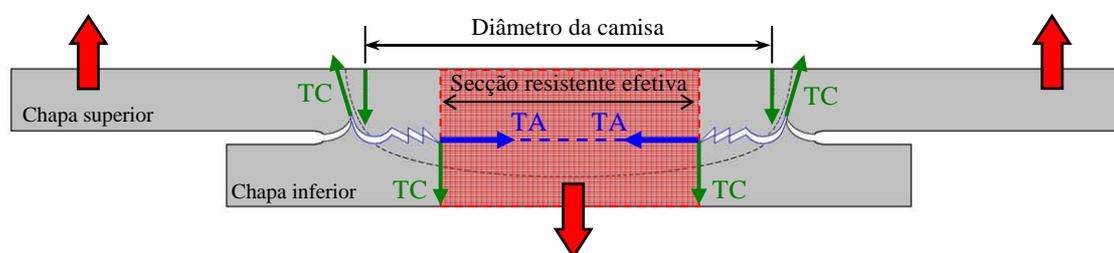
Figura 113. Representação esquemática de uma solda FSpW mostrando detalhes geométricos da junta e os possíveis locais de nucleação de TA e TC sob solicitação de tração.

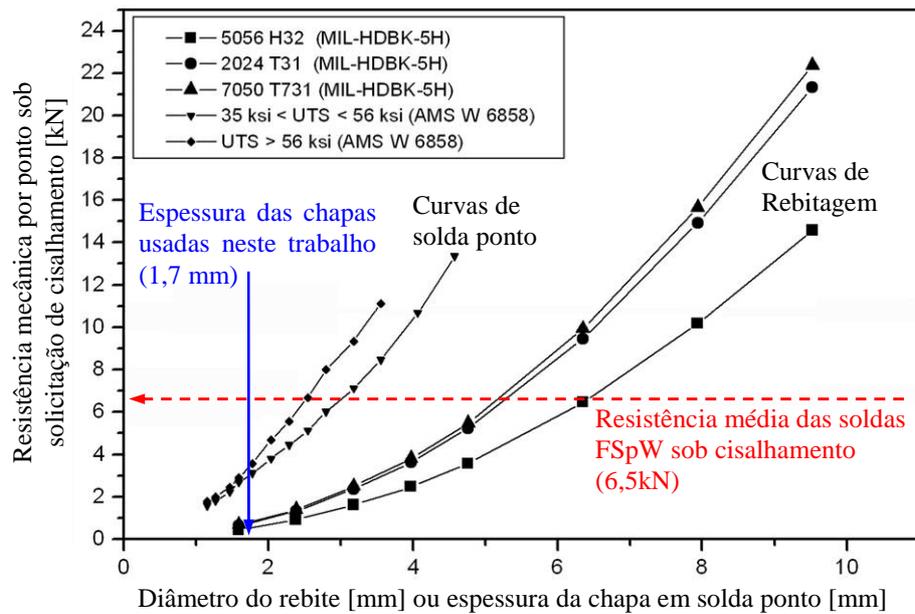
Figura 114. Comparação da resistência mecânica sob cisalhamento das soldas FSpW com o processo de soldagem a ponto por resistência elétrica, com base na norma MIL-HDBK-5H [71].

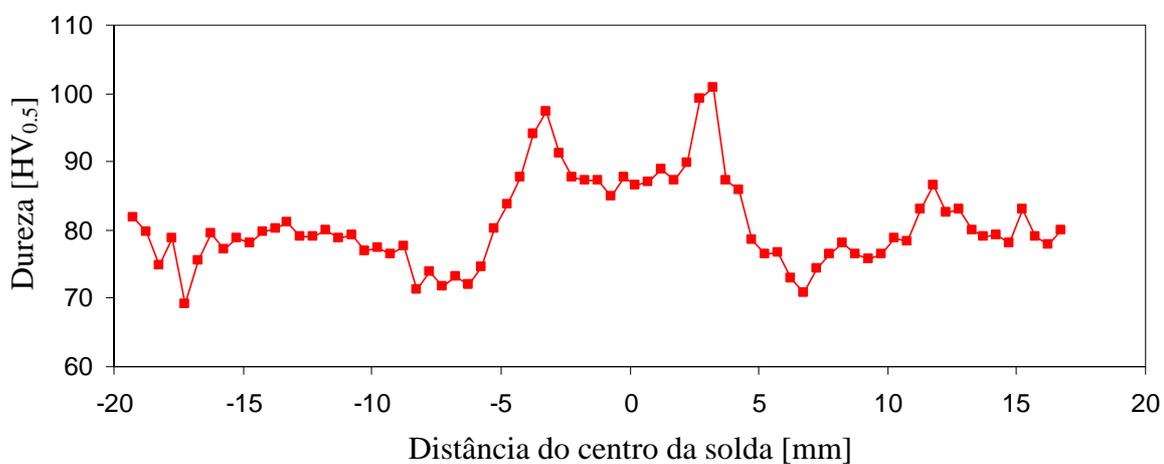
Figura 115 Perfil de microdureza da condição de soldagem 31 (2900 rpm / 2 s), medida a meia espessura da chapa superior.

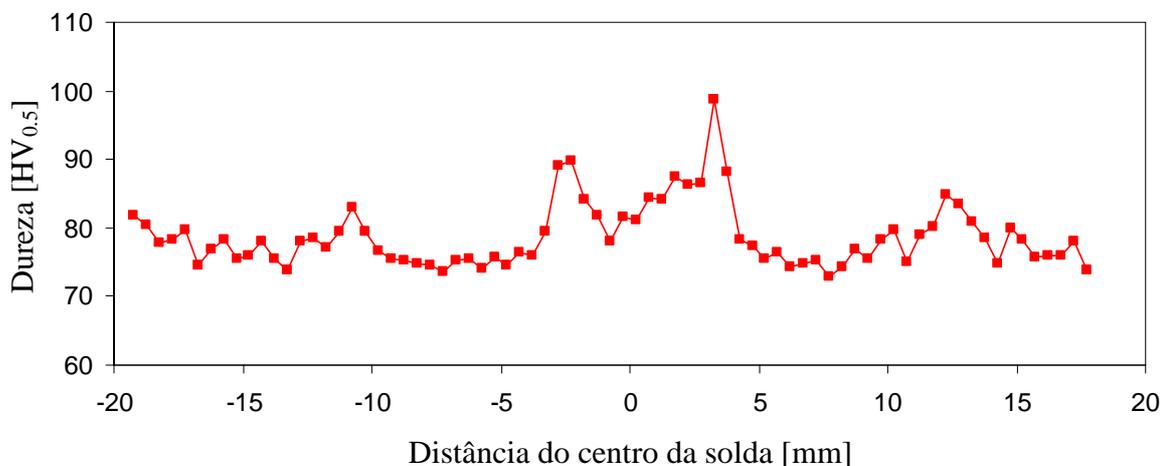
Figura 116 Perfil de microdureza da condição de soldagem 32 (2400 rpm / 2 s), medida a meia espessura da chapa superior.

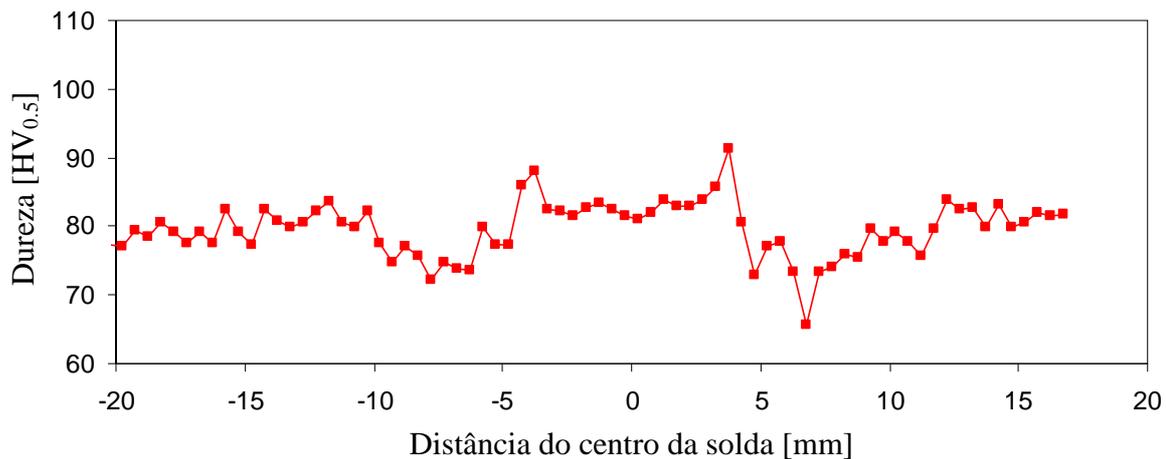
Figura 117 Perfil de microdureza da condição de soldagem 33 (1900 rpm / 2 s), medida a meia espessura da chapa superior.

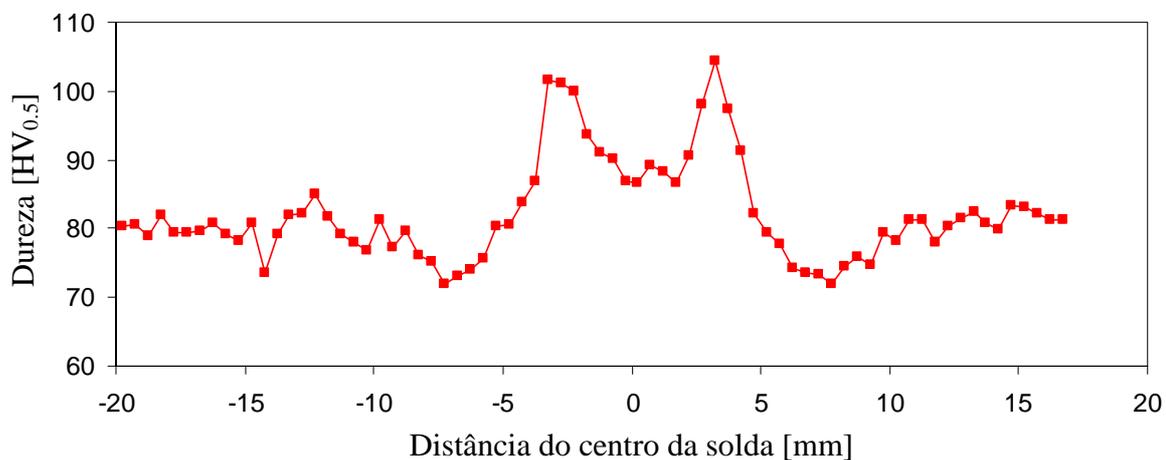
Figura 118 Perfil de microdureza da condição de soldagem 34 (2900 rpm / 2,2 s), medida a meia espessura da chapa superior.

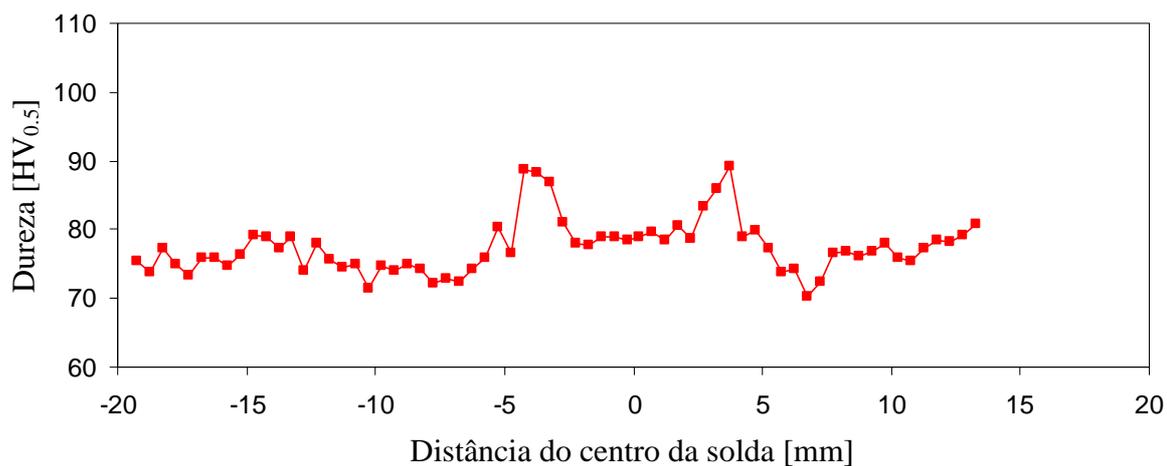
Figura 120 Perfil de microdureza da condição de soldagem 36 (1900 rpm / 2,2 s), medida a meia espessura da chapa superior.

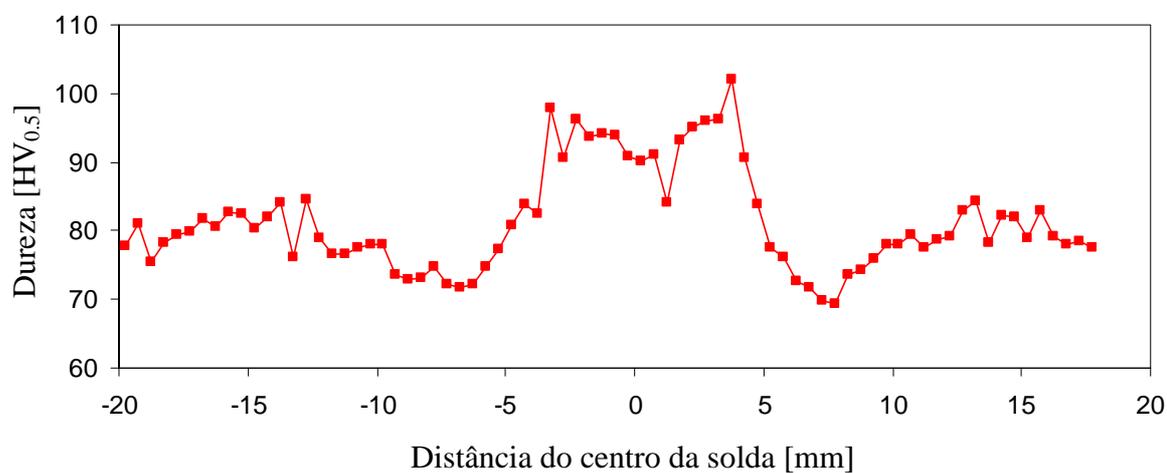
Figura 121 Perfil de microdureza da condição de soldagem 37 (2900 rpm / 2,6 s), medida a meia espessura da chapa superior.

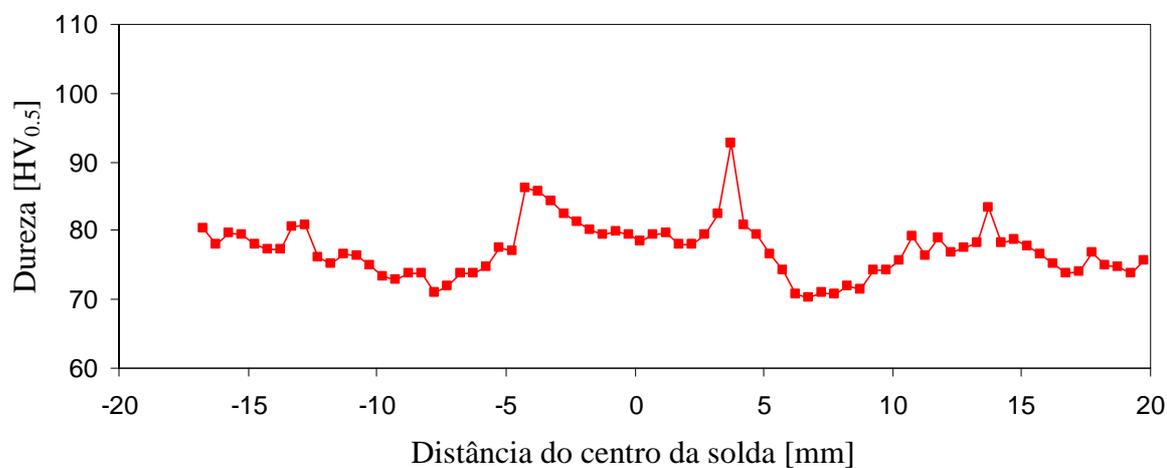
Figura 122 Perfil de microdureza da condição de soldagem 39 (1900 rpm / 2,6 s), medida a meia espessura da chapa superior.

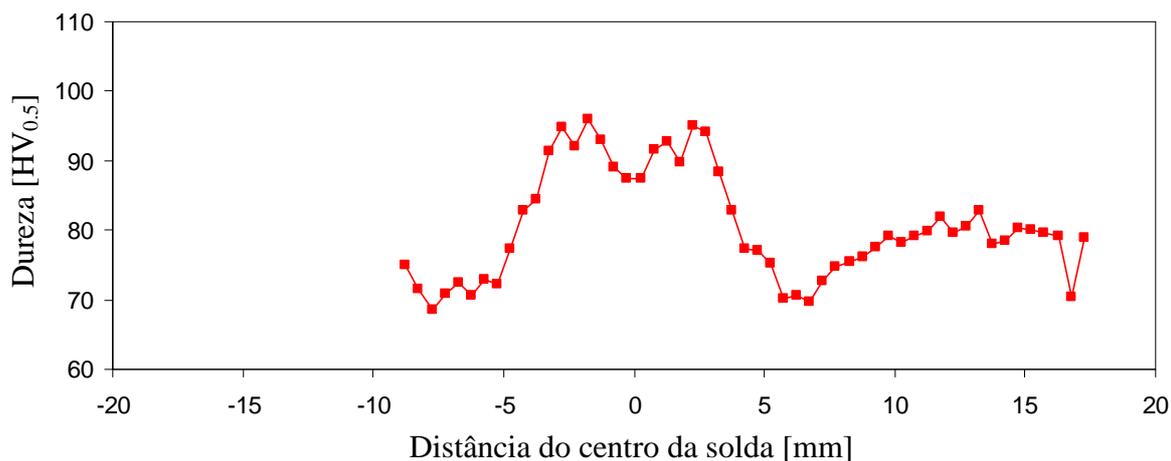
Figura 123 Perfil de microdureza da condição de soldagem 40 (2900 rpm / 3 s), medida a meia espessura da chapa superior.

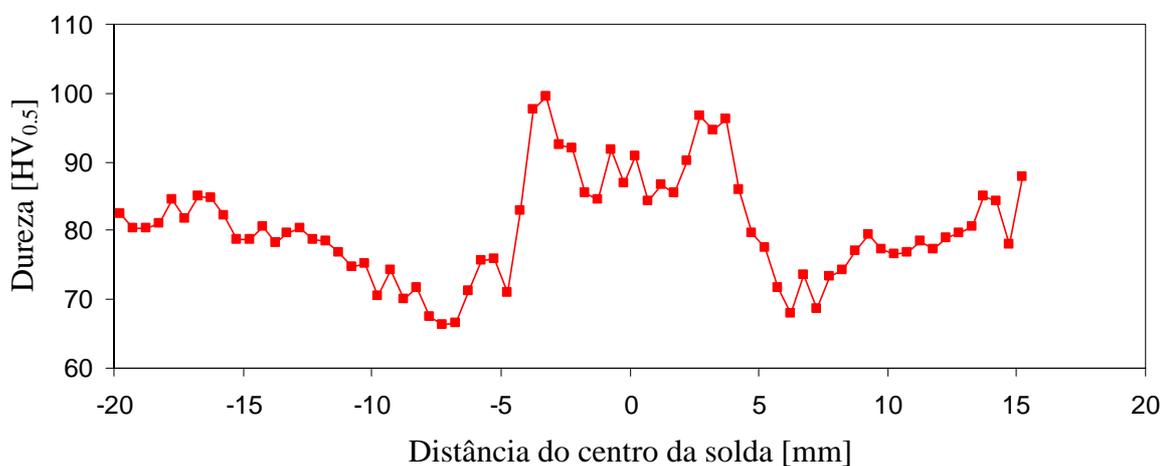
Figura 124 Perfil de microdureza da condição de soldagem 45 (2400 rpm / 3,4 s), medida a meia espessura da chapa superior.

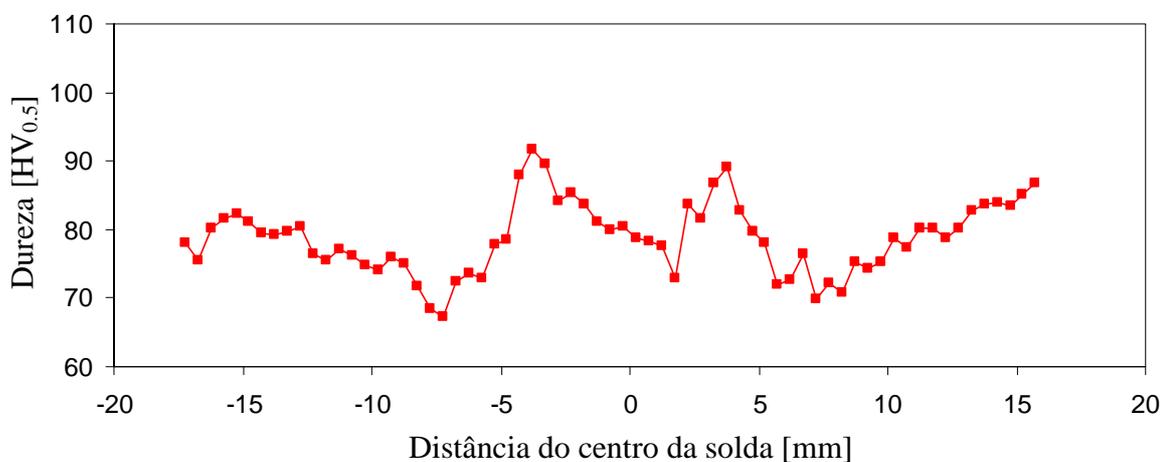
Figura 125 Perfil de microdureza da condição de soldagem 46 (1900 rpm / 3,4 s), medida a meia espessura da chapa superior.

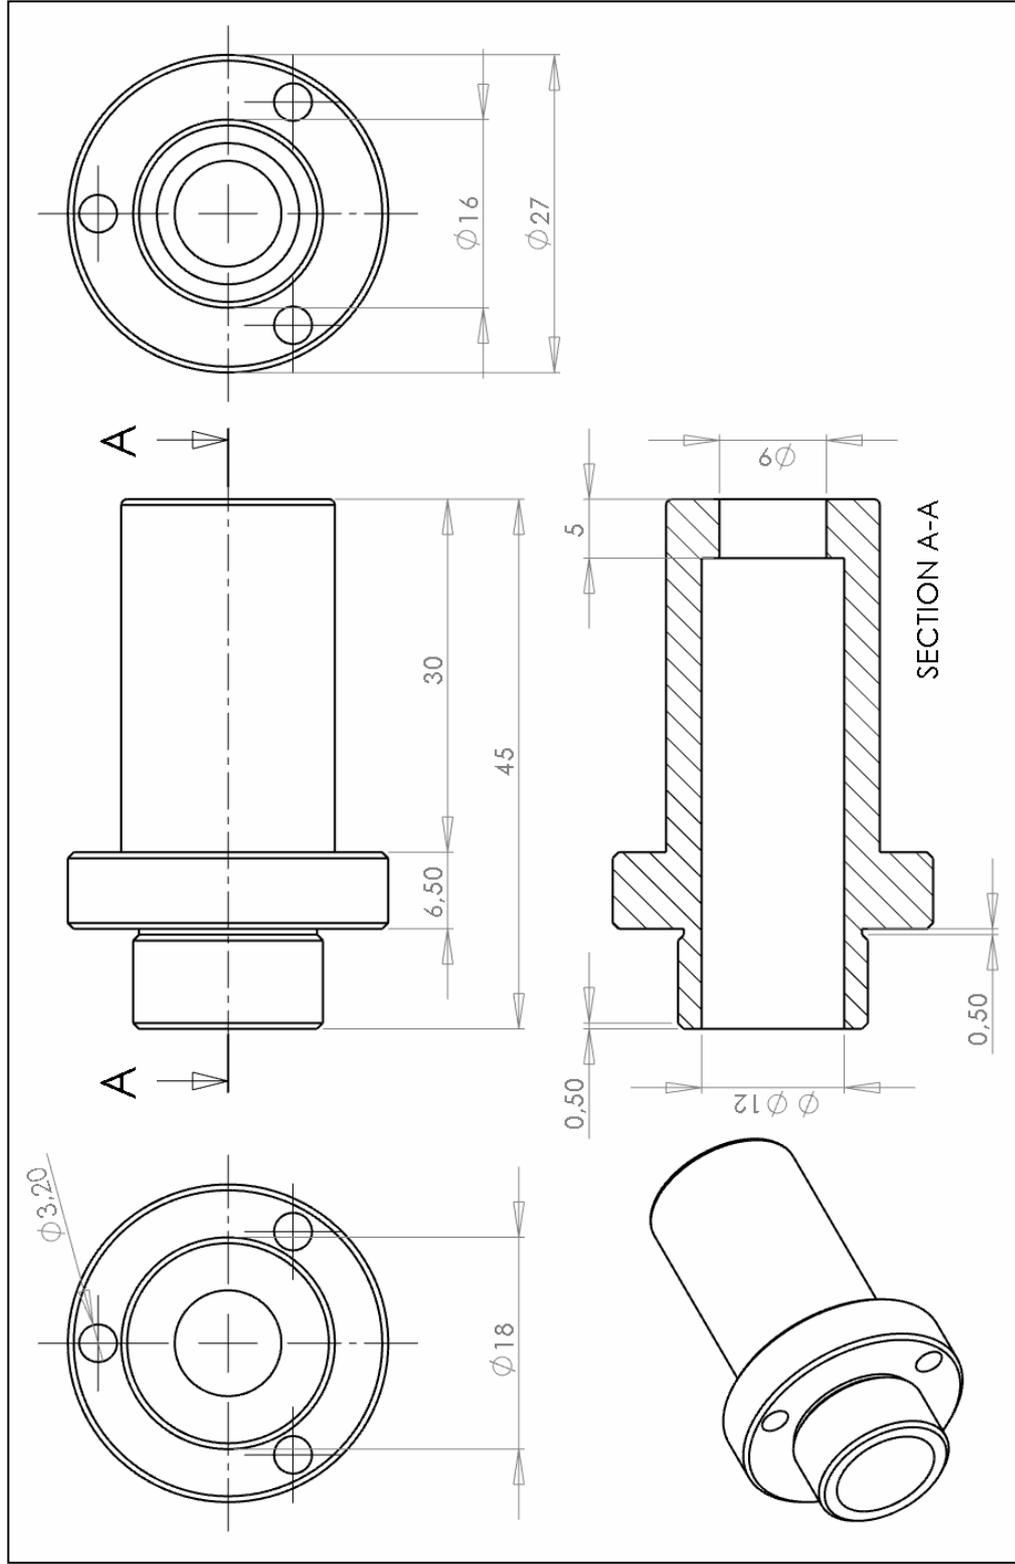
Figura 131. Desenho técnico mostrando as dimensões do anel de fixação da ferramenta de soldagem.

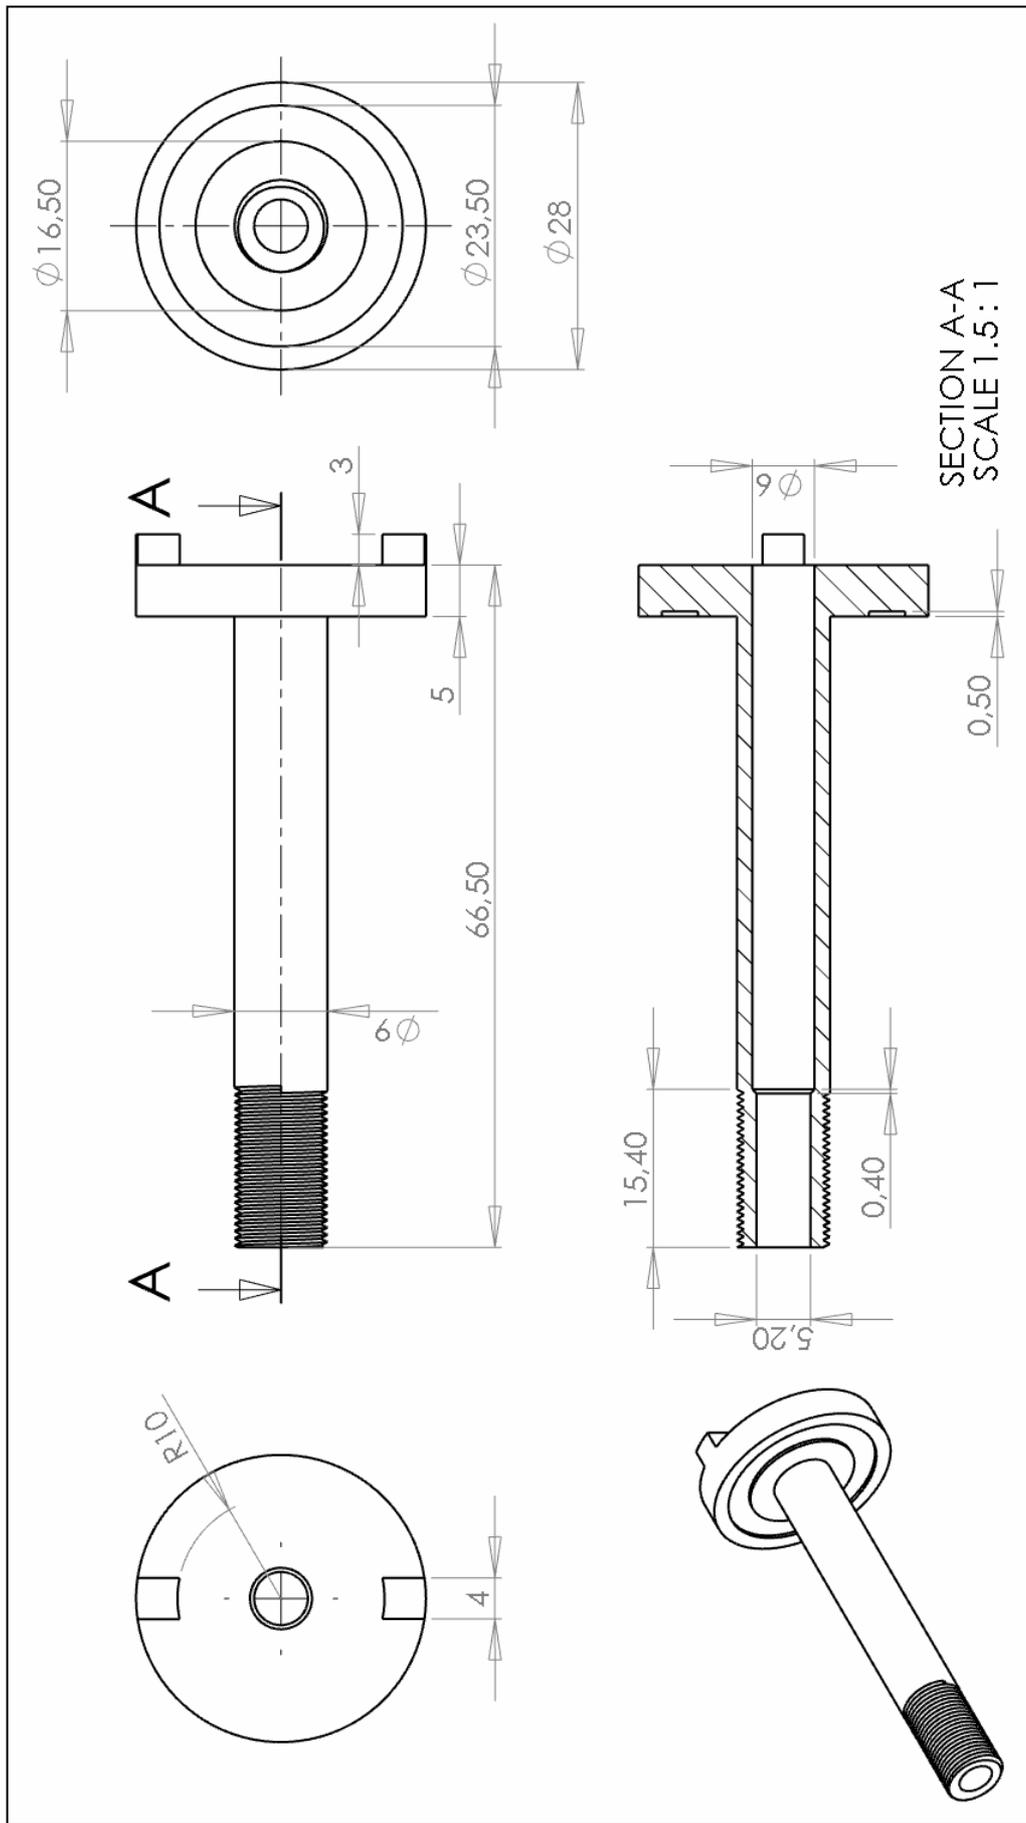
Figura 132. Desenho técnico mostrando as dimensões da camisa da ferramenta de soldagem.
