ESTUDO DO DESEMPENHO MECÂNICO DE SOLDA(S) PONTO POR FRICÇÃO  
(FSpW) DA LIGA AA6181-T4

Tese para obtenção do título de Doutor  
em Engenharia

Porto Alegre  
2009

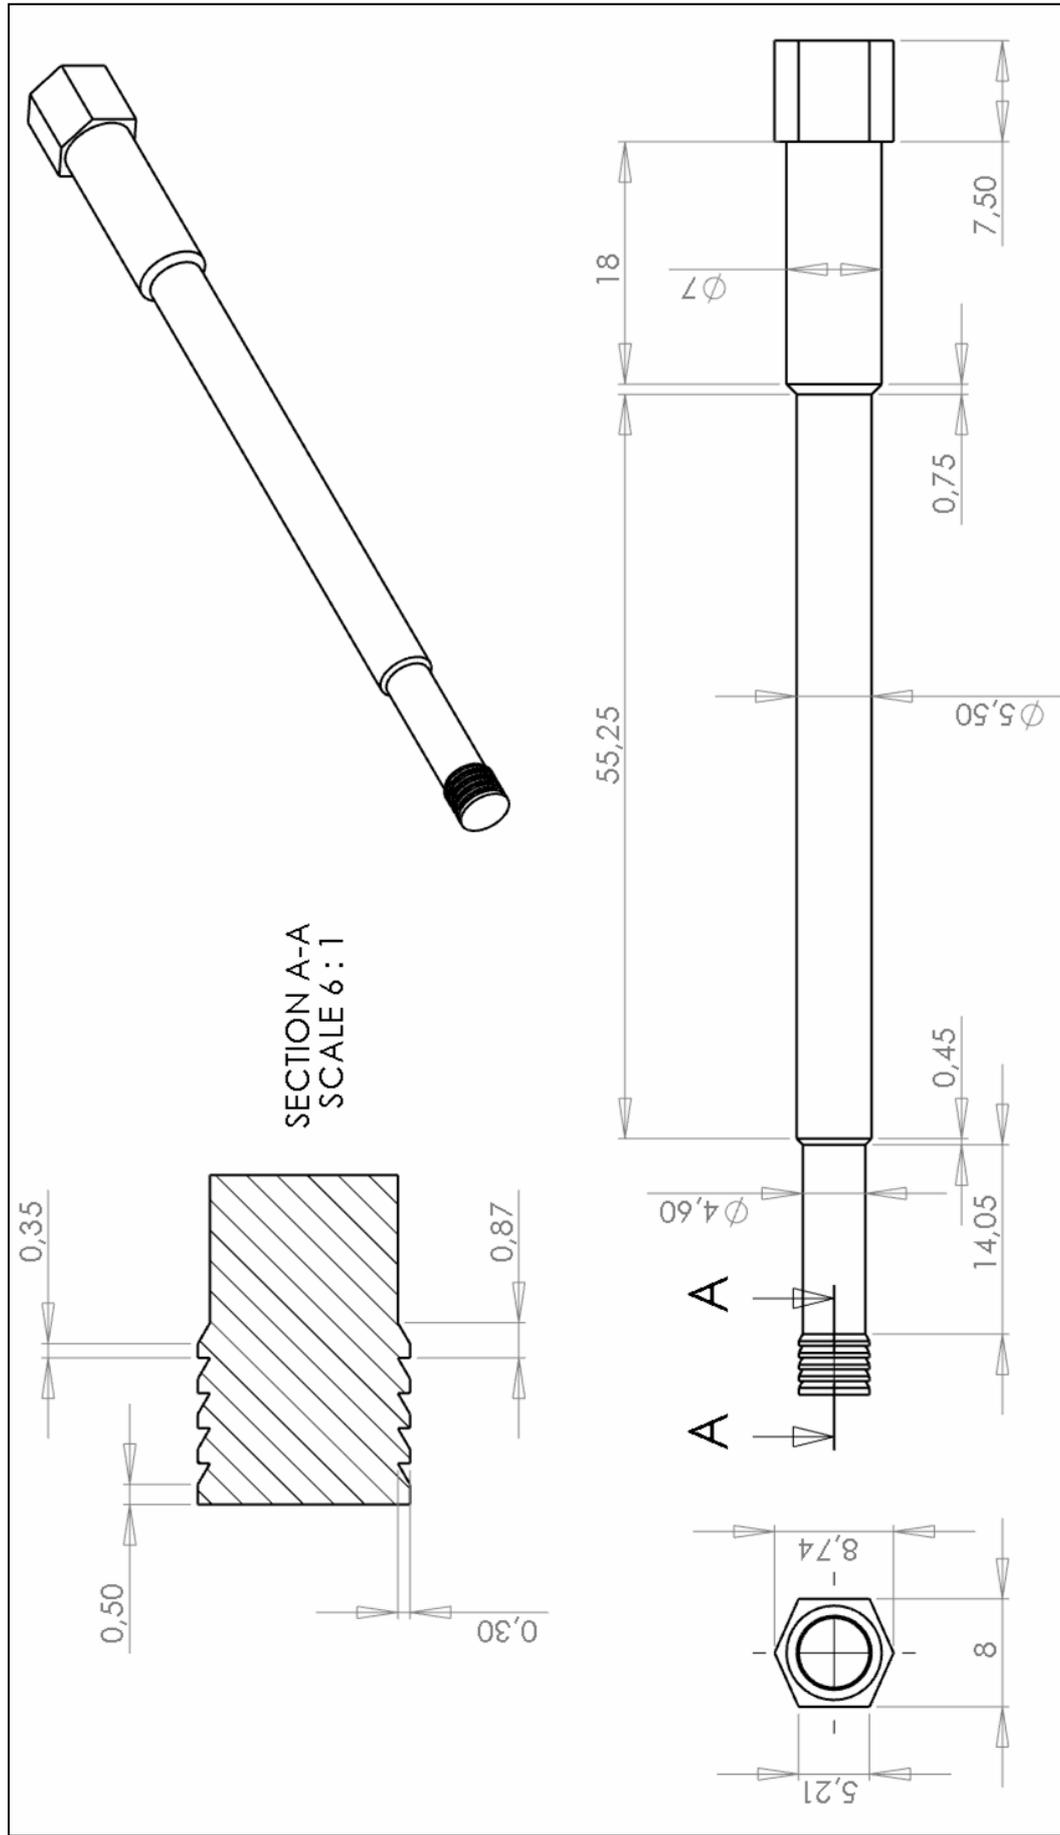
Figura 133. Desenho técnico mostrando as dimensões do pino da ferramenta de soldagem.

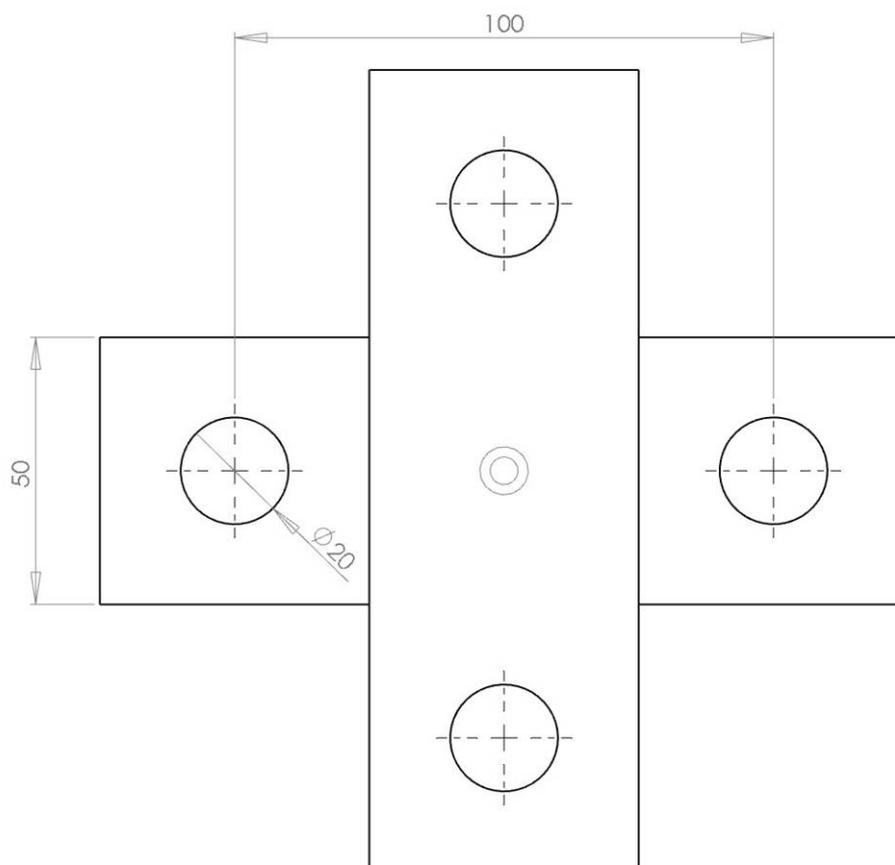
Figura 135. Dimensões do corpo de prova utilizado nos testes de tração.
