UNIVERSIDADE FEDERAL DO RIO GRANDE DO SUL
ESCOLA DE ENGENHARIA
ENGENHARIA DE MATERIAIS

ENG 02298 TRABALHO DE DIPLOMAÇÃO

**AVALIAÇÃO DA SUSCEPTIBILIDADE À CORROSÃO SOB TENSÃO DO AÇO DUPLEX
2205 EM MEIO SALINO CONTENDO H₂S**

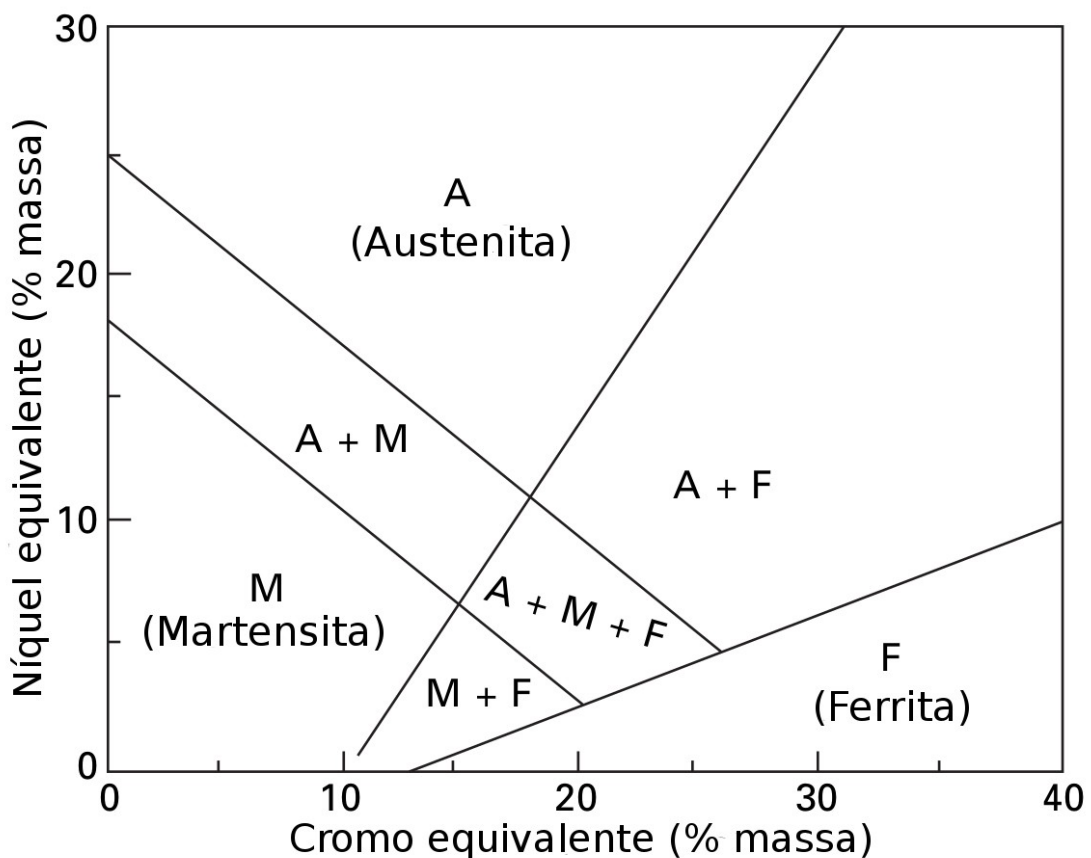
Figura 2- Diagrama de Schaeffler (Adaptado de SEDRIKS, 1996).

O diagrama de Schaeffler, conforme Figura 2, relaciona as microestruturas com a composição química do aço inoxidável, indicando a microestrutura obtida após resfriamento rápido, desde 1050°C até a temperatura ambiente, portanto, não é um diagrama de equilíbrio (SEDRIKS, 1996).

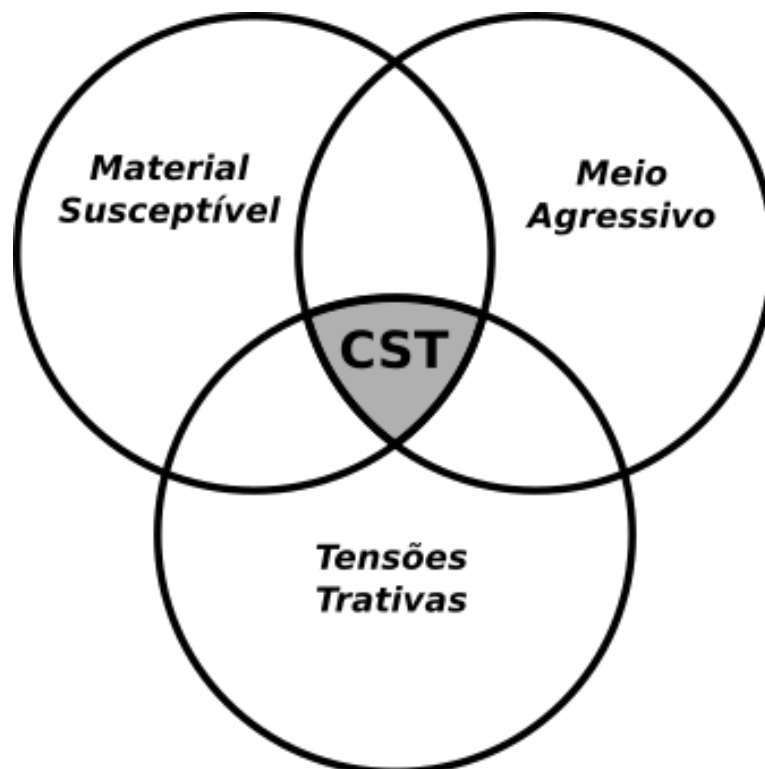
Figura 5- Mapa representando os fatores necessários para corrosão sob tensão (Adaptado de V. KAIN, 2011).

A Figura 5 mostra três fatores que são necessários para que ocorra a corrosão sob tensão, abordados a seguir. Material susceptível abrangendo a composição química, tratamento térmico, microestrutura, e a rugosidade da superfície. Tensões trativas abrangendo tensões residuais, oriundas de soldagem ou deformação plástica a frio por exemplo, e tensões aplicadas em serviço conjuntamente com o meio agressivo abrangendo a sua composição, temperatura e aplicação de potencial externo (V. KAIN, 2011).

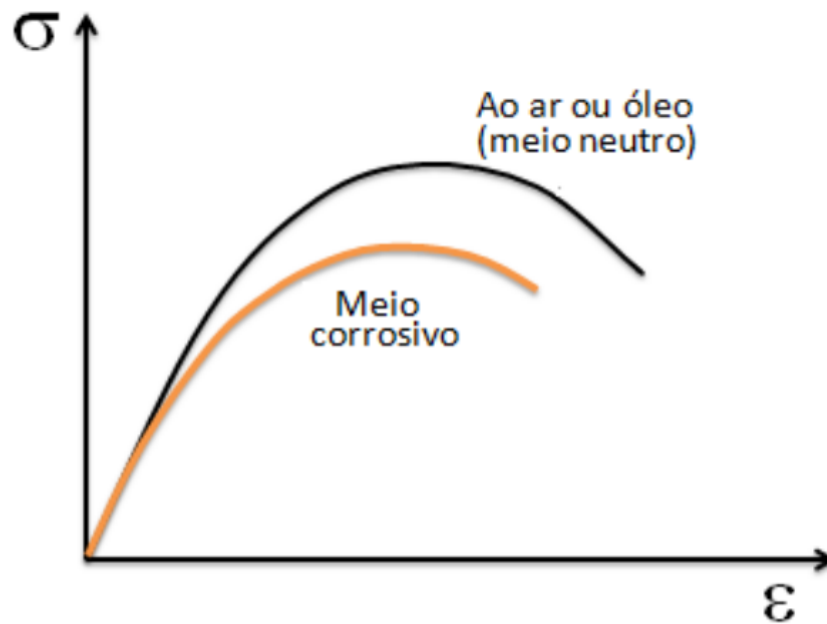
Figura 6- Comportamentos típicos esperados para as curvas tensão \times deformação em ensaios de CST com tração lenta (LACERDA, 2015).

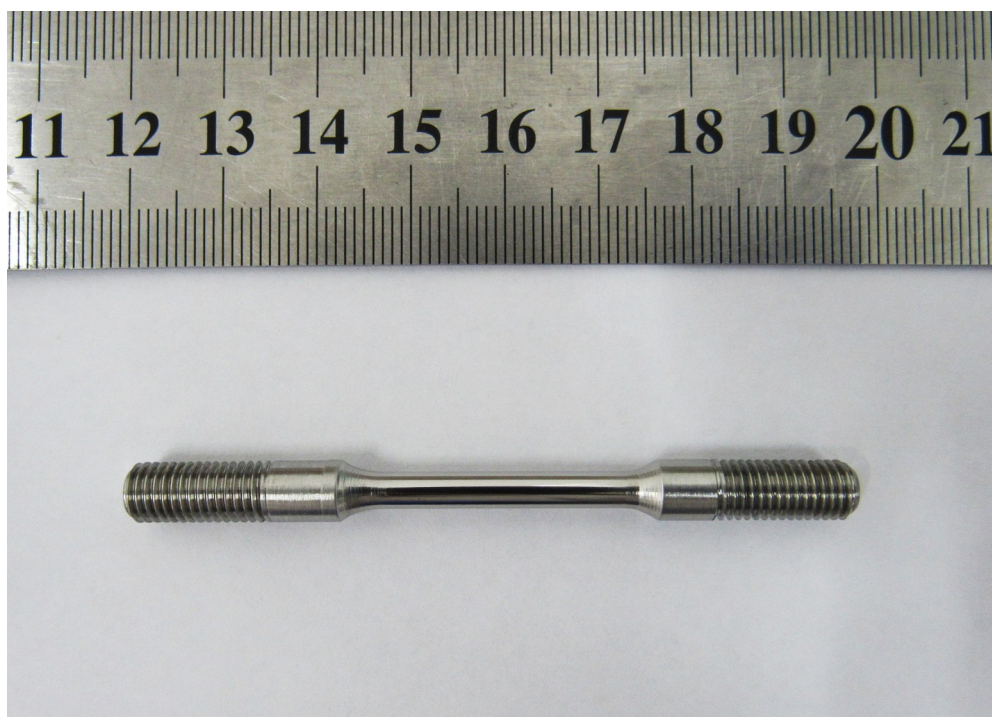
Figura 9- Imagem do corpo de prova utilizado para os ensaios.

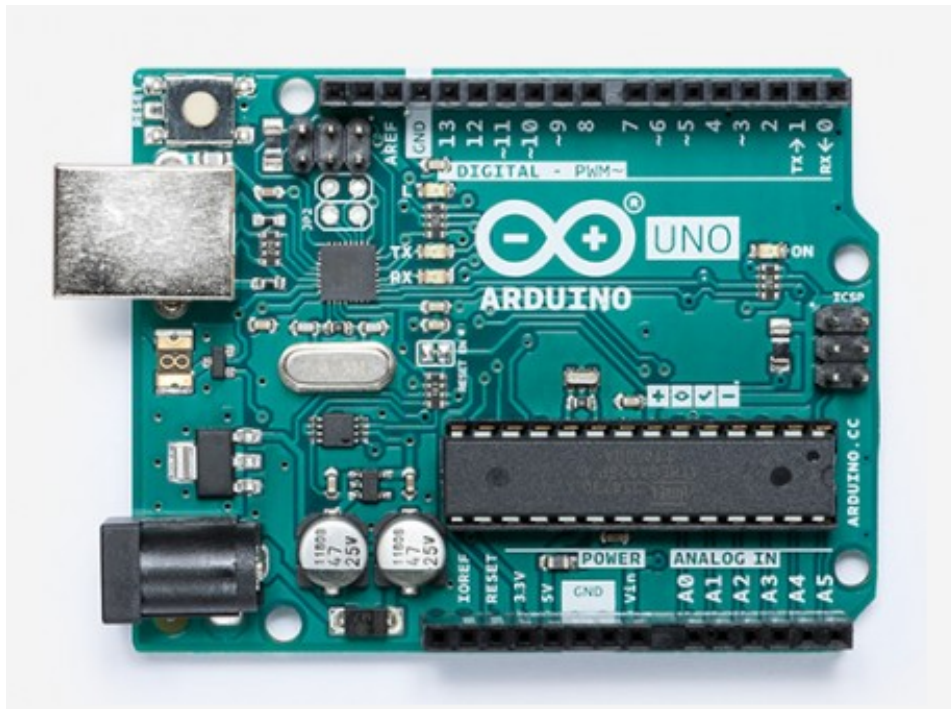
Figura 12 - Placa controladora do ARDUINO UNO, utilizada para o sistema de comando, monitoramento e aquisição de dados da máquina BTD.

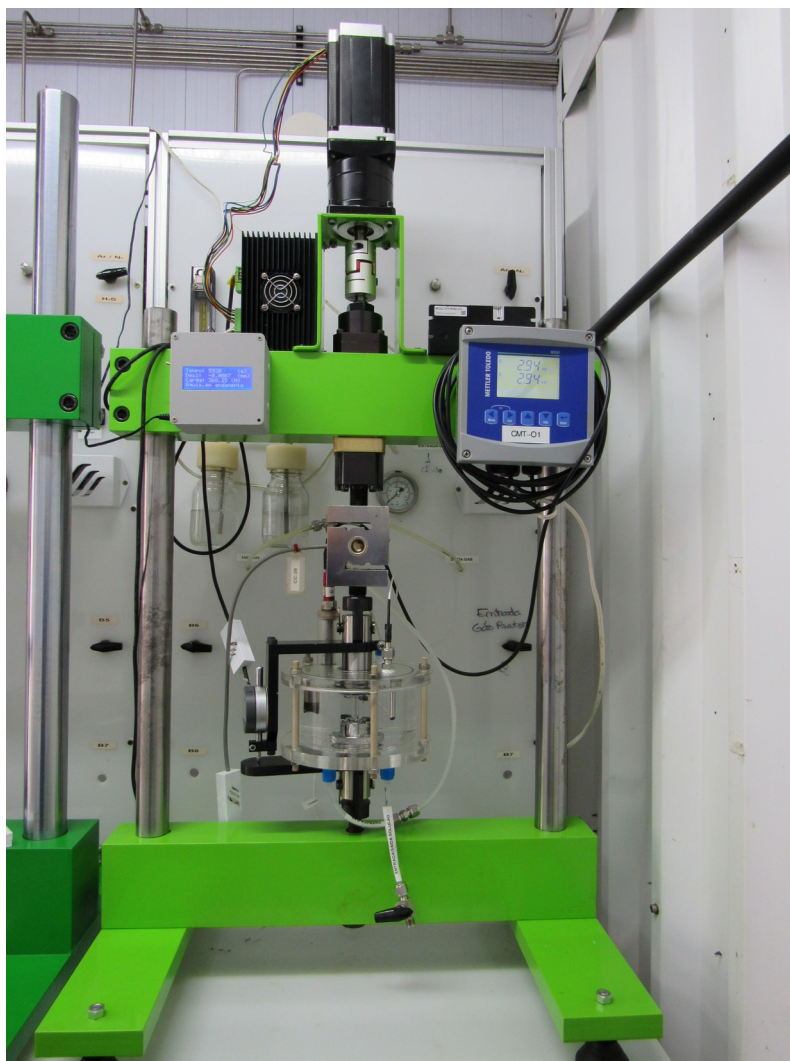
Figura 16- Imagem da máquina de tração de ensaios BTM com a célula de teste.

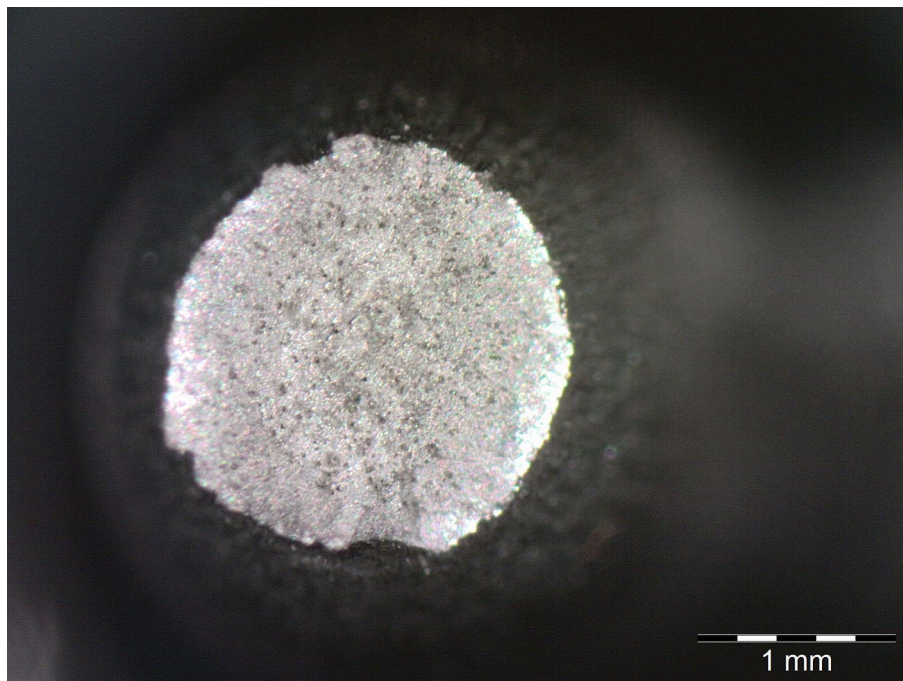
Figura 27 - Imagem transversal do CP3 fraturado no meio inerte (ar). Ampliação 20x.

Nas Figuras 27, 28, 29 e 30 pode-se observar algumas imagens das fraturas dos CPs analisadas no estereoscópio Olympus/SZ61 com 20 x de aumento.

As imagens observadas nas Figuras 27, 28, 29 e 30 concordam com o gráfico apresentado na Figura 31. Observa-se que a redução de área, RA (%) foi menor para os CPs ensaiados em meio agressivo (H_2S) em relação aos CPs ensaiados em inerte (ar), o que é coerente com o tipo de fratura frágil, com pouca deformação plástica, na qual o CP fratura apresentando pouca estrição. Resultados similares para o aço duplex 2205 foram encontrados por ZAKROCZYMSKI, T. et al (2004) onde foram avaliadas as reduções de área dos CPs no ar e em diferentes meios agressivos (soluções contendo H_2SO_4 com carregamento catódico de hidrogênio).

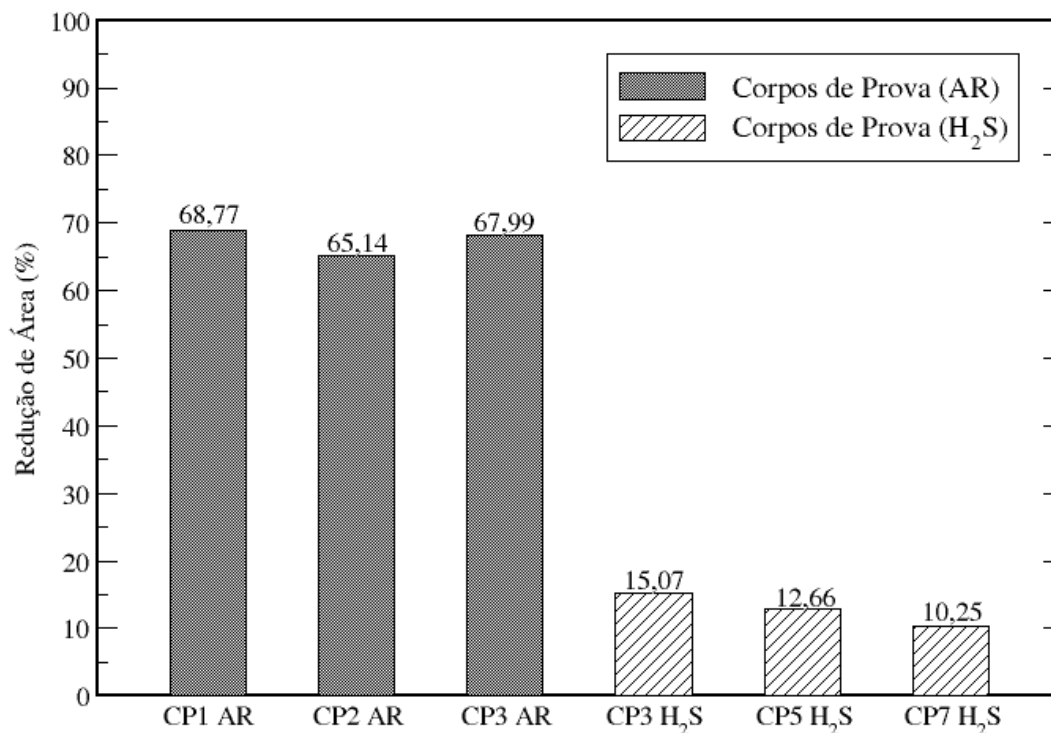
Figura 31 - Redução de área sofrida pelos CPs em meio inerte (Ar) e em meio agressivo (H_2S).
