ANÁLISE DE CORROSIVIDADE DE MISTURA NAFTA E CONDENSADO DE VAPOR
DE DILUIÇÃO, UM ESTUDO DE CASO DE CORROSÃO EM CORRENTE DE
PROCESSO DA INDÚSTRIA PETROQUÍMICA

Dissertação para obtenção do título de Mestre em Engenharia.

Porto Alegre, 2018.

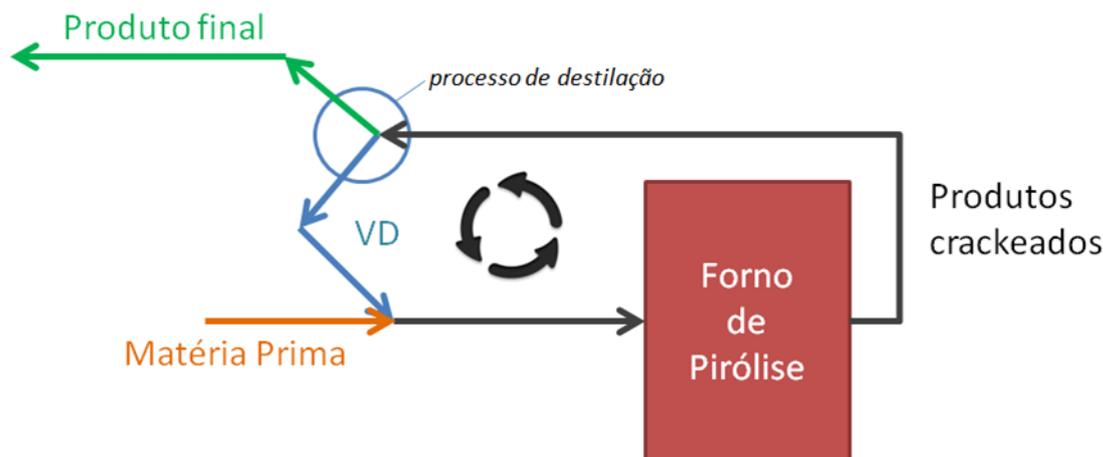
Figura 1 - Esquema simplificado do papel do vapor de diluição no processo petroquímico.

De forma geral, a indústria petroquímica base nafta trabalha com uma proporção de vapor de diluição para nafta de 1:2. Isto é, a cada parte de VD, duas partes de nafta são adicionadas no processo de pirólise. Teórica e simplificadamente, o VD opera em um circuito fechado, sendo que as perdas que ocorrem no sistema são repostas com vapor de origem externa. Pelo alto custo, incluindo o ambiental, que incorreria em uma suposta injeção de vapor externo para o processo de pirólise, a criação de uma unidade destinada especialmente para a separação do VD da fração de hidrocarbonetos é fundamental para a continuidade operacional de uma unidade de olefinas. A figura 1 mostra uma simplificação do ciclo teórico do vapor de diluição no processo de pirólise. (Chauvel & Lefebvre, 1985) (Braskem, 2015) (Matar & Hatch, 1994) (Jukić, 2013)

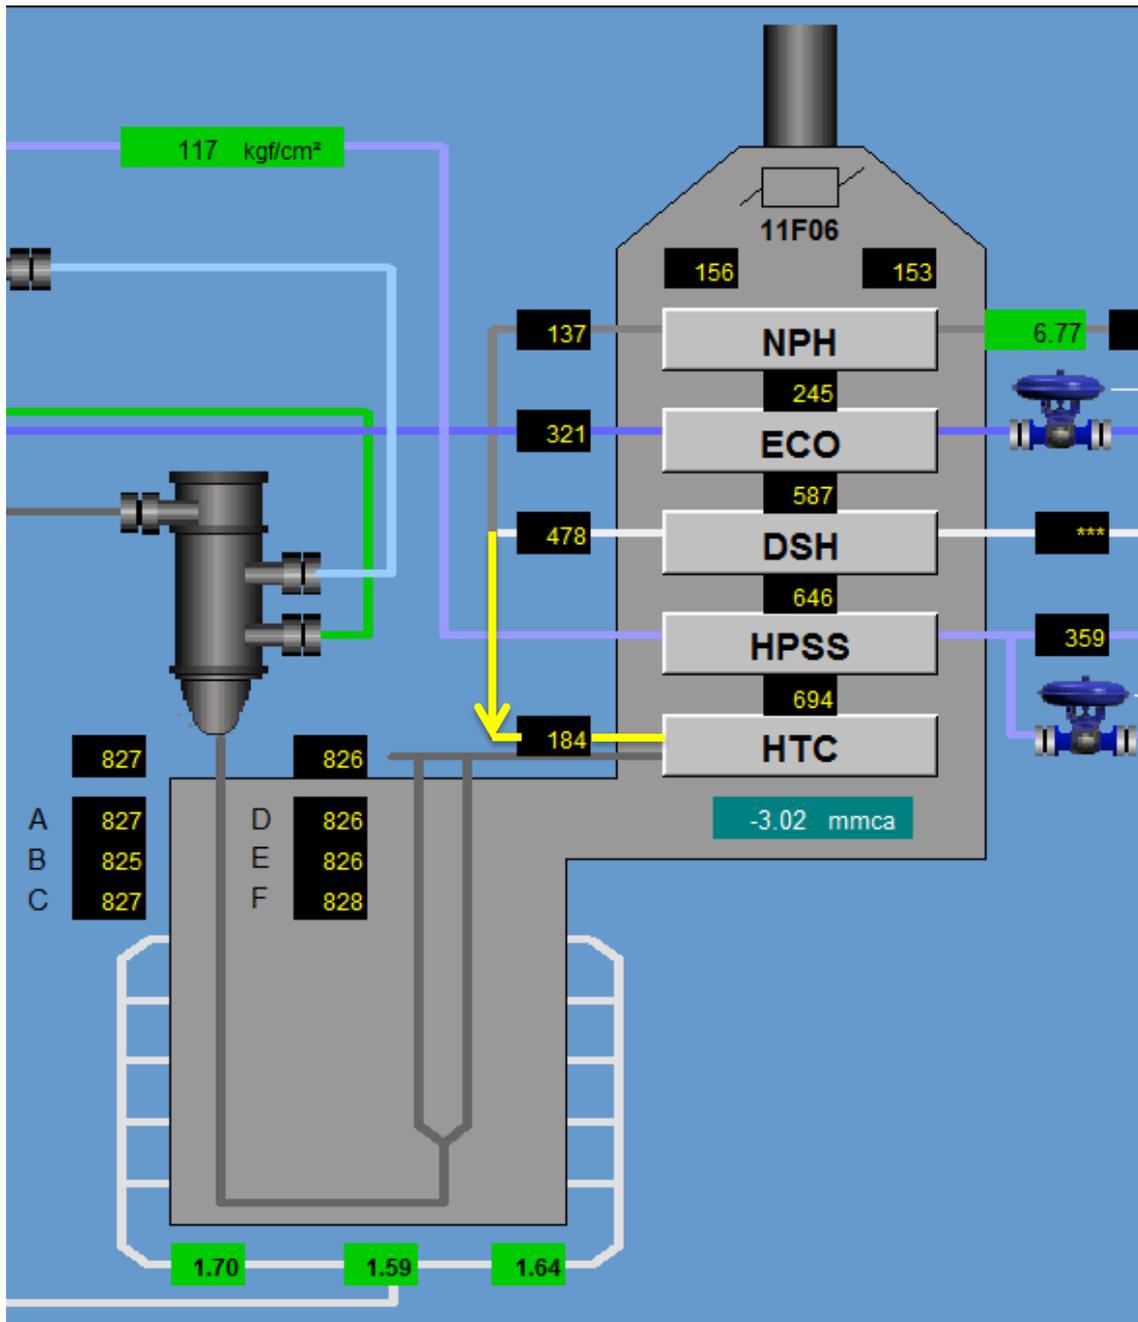
Figura 2 - Tela de sistema digital de controle distribuído (SDCD), destacando a pré-pirólise

Na figura 2, é possível visualizar o esquema similar ao do forno envolvido nesse estudo. A corrente de processo estudada compreende, como já mencionado, a zona de convecção, e mais precisamente, a parte da mistura entre vapor de diluição e nafta anterior ao seu aquecimento na bancada de alta temperatura (*High temperature coil*, HTC). Essa corrente está destacada em amarelo na figura, podendo ser nomeada como mistura pré-pirólise. As bancadas da convecção são, em ordem de proximidade com a chaminé, pré-aquecimento de nafta (*Naphtha preheater*, NPH), economizador (*Economizer*, ECO), aquecedor de vapor de diluição (*Dilution steam heater*, DSH), superaquecedor de vapor de alta pressão (*High pressure steam superheater*, HPSS) e serpentina de alta temperatura (*High temperature coil*, HTC). (Braskem, 2016) (Braskem, 2012)

Bancadas da convecção: Naphtha Preheater (NPH), Economizer (ECO), Dilution Steam Heater (DSH), High Pressure Steam Superheater (HPSS) e High Temperature Coil (HTC)
Destacado em amarelo: Zona de pré-pirólise e objeto do estudo.
Em quadros negros com grafia em amarelo: Temperaturas de processo em graus Celsius, desde as bancadas da convecção, chaminé ou passes de A à F das zona de radiação.
Fonte: Braskem, adaptado pelo autor.

O sistema abrangido no estudo compreende nove fornos, denominados de F01 a F09. Mais especificamente, as linhas onde a deterioração acontece são as destacadas em amarelo na tela do SDCD (figura 2) e trecho de P&ID (figura 5). Fisicamente, do ponto onde acontece a mistura entre nafta e vapor de diluição até a entrada do HTC, o sistema compreende um caminho de fluido de mais de 20 metros de tubulação. (Braskem, 2015) (Braskem, 2012)

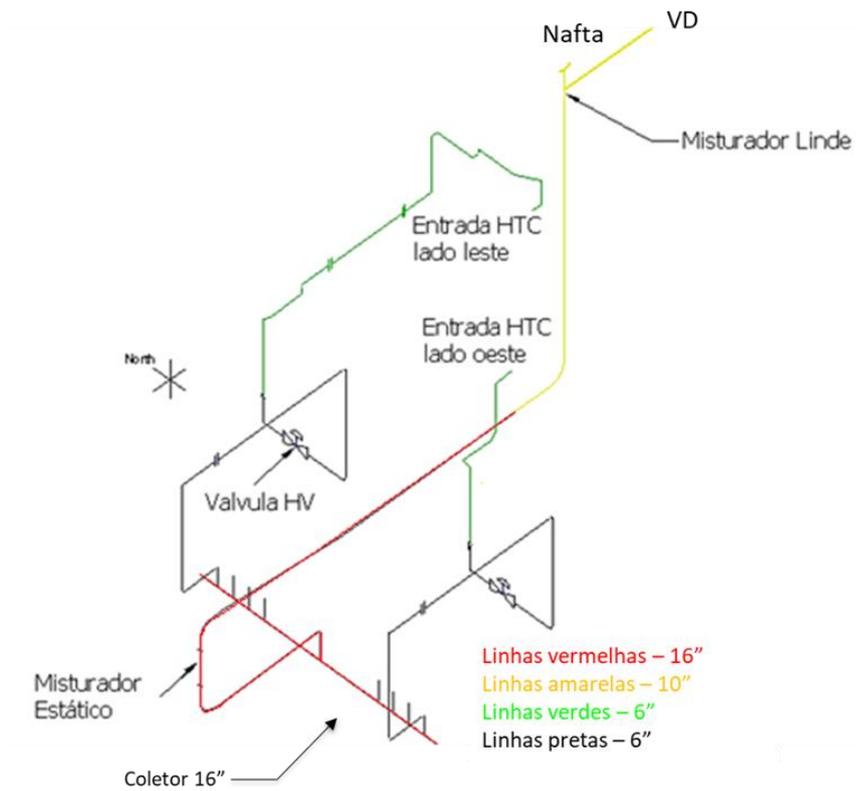
Figura 3 - Esquema de isométrico do processo

Após mistura da nafta com o vapor de diluição no Misturador Linde, o sistema de tubulações deriva, através de um coletor, para oito tubulações com válvulas de controle. Antes de entrar na bancada HTC, as oito tubulações sofrem mais uma derivação simples. Um esquema de isométrico é apresentado na figura 3, com um desenho de dimensões proporcionais a partir do coletor de 16'' sendo apresentado na figura 4. (Braskem, 2015) (Braskem, 2012)

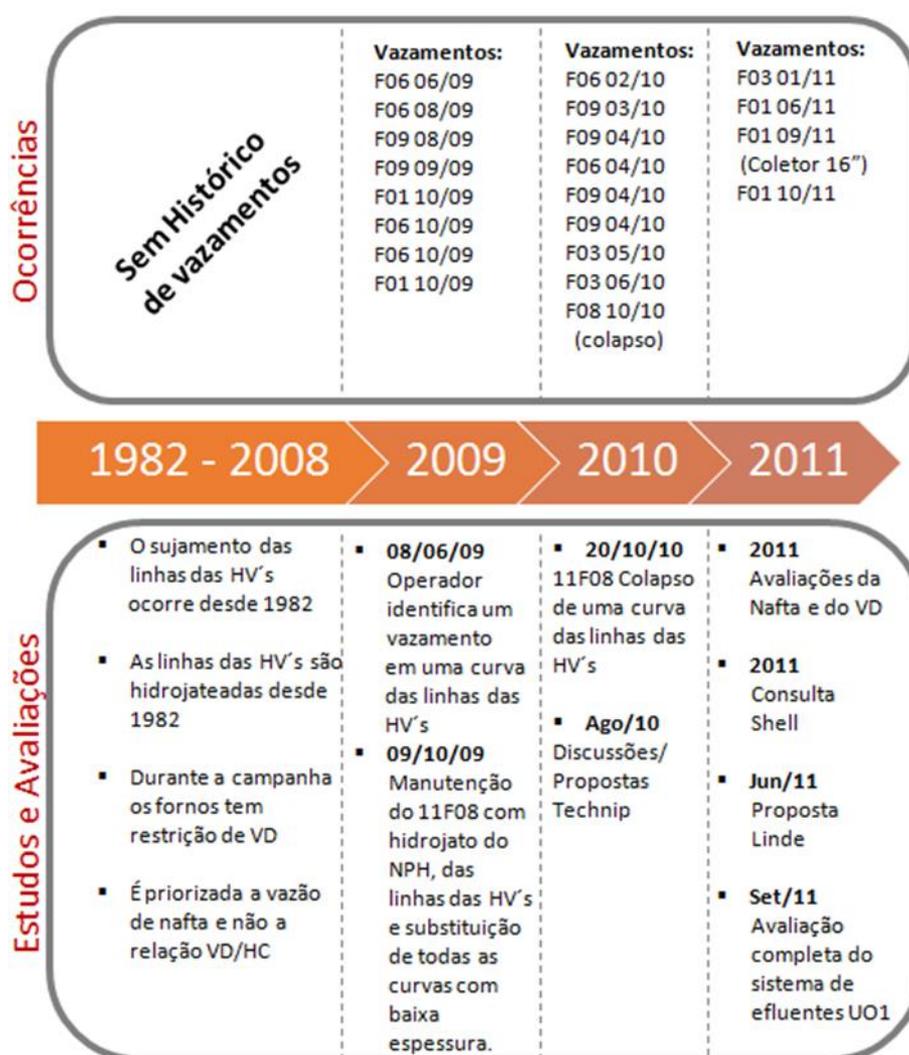
Figura 6 - Linha do tempo, de 1982 a 2011

Nas figuras 6 e 7 está esquematizada a linha do tempo do sistema com problemas até o início do estudo. Desde a partida dos fornos em 1982 até 2009, não houveram relatos de vazamentos no sistema. O que sempre foi observado, porém, foi o sujamento das linhas. (Braskem, 2015)

A partir de 2009, algumas tubulações do sistema começaram a apresentar vazamentos. Desde então, a causa raiz do problema não foi entendida, sendo que soluções paliativas foram adotadas no âmbito de frequência de inspeção, redução de velocidade de escoamento com tubulações de diâmetro maior, e revestimento resistente à corrosão nos trechos mais críticos. O revestimento mais utilizado e com maior sucesso foi obtido através de metalização com liga a base de carbeto de cromo. (Braskem, 2015)

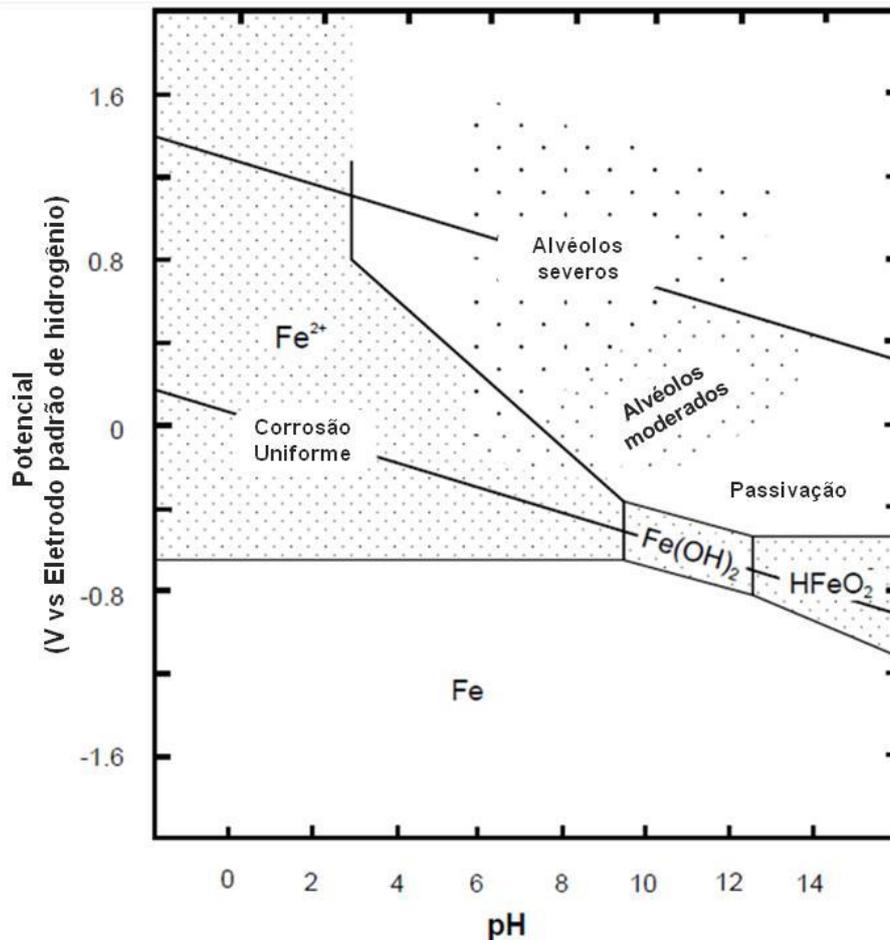
Figura 8 - Limites termodinâmicos dos tipos de corrosão observados no ferro

Modelos termodinâmicos procuram explicar a atividade teórica de metais em meios pré-determinados. Como melhor exemplo entre eles estão os diagramas E-pH ou diagramas de Pourbaix. Esses diagramas imprimem em seus eixos o potencial eletroquímico e pH, representando o estado termodinâmico de um metal no seu conteúdo. No caso do ferro, elemento representativo de uma liga de aço, observa-se maior tendência termodinâmica para corrosão em meios ácidos. Na figura 8 é mostrado o diagrama E-pH do ferro. (NACE, 2002) (Pourbaix & Staehle, 1973) (NACE, 2010) (Burstein, Shreir, & Jarman, 1994)

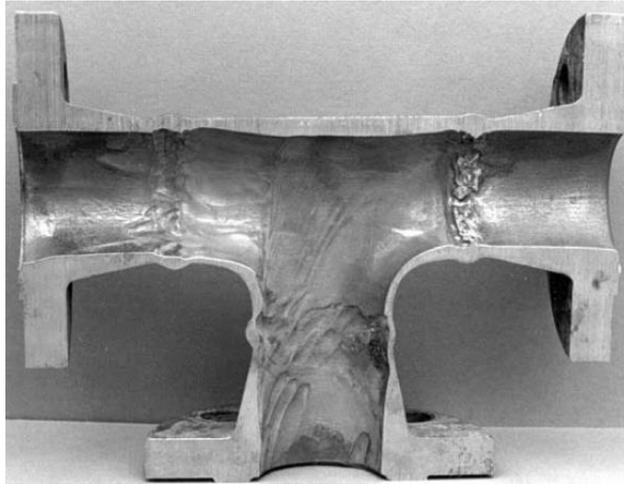
Figura 9 - Tubulação sujeito a corrosão associada à ação mecânica

Na figura 9 pode ser visualizada a importância da turbulência para a corrosão associada a ação mecânica. É nos reforços de solda que as zonas turbulentas incrementam os fenômenos de turbulência, e conseqüentemente de corrosão-erosão. (Bradford, 2001)

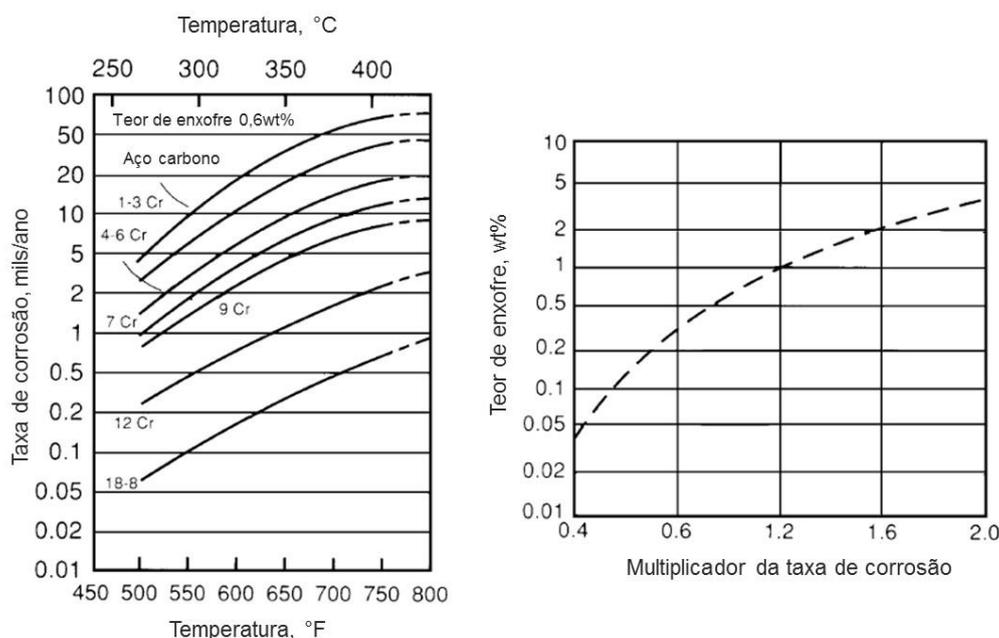
Figura 10 - Curvas de McConomy modificadas

Observa-se que, quanto maior o teor de cromo no aço, menor é a taxa de corrosão. Para todos, o aumento da temperatura aumenta a taxa de corrosão, quando na presença de H₂S. Também, através do multiplicador de taxa de corrosão, é possível perceber que quanto maior o teor de enxofre maior a taxa de corrosão.

Fonte: (NACE, 2002), adaptado pelo autor
 mils/ano = Um milésimo de polegada ao ano
 wt% = teor em massa

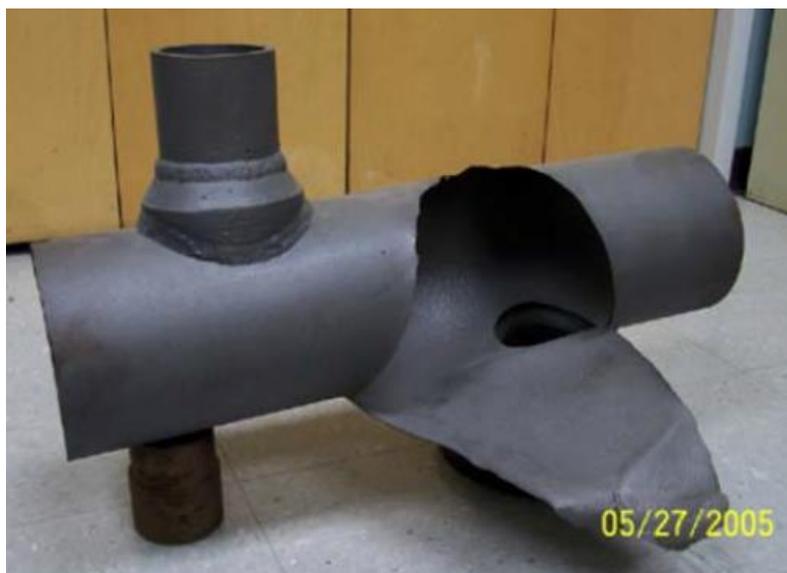
Figura 11 - Perda de espessura generalizada e típica da sulfetação em alta temperatura

A morfologia deste mecanismo de deterioração é normalmente perda de espessura uniforme. Entretanto, são reconhecidos casos onde corrosão acelerada por fluxo gerou uma perda de espessura mais localizada. Perda de espessura uniforme, se não monitorada e gerenciada, se torna um dos mecanismos de deterioração mais perigosos em uma indústria de processo. Isso se deve ao fato da perda das propriedades de projeto *leak before break* (vazamento antes de ruptura). Na figura 11 é mostrado um exemplo de literatura que evidencia a perda de espessura generalizada esperada para esse mecanismo. (API RP 571, 2011) (Stewart & Lewis, 2013)

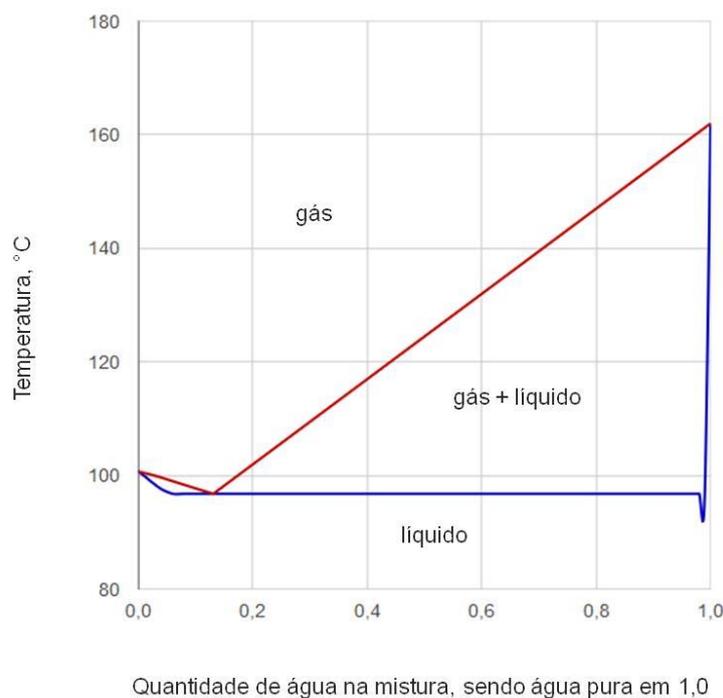
Figura 12 - Diagrama de fases água e n-pentano

Na figura 12 é ilustrado o diagrama bifásico da mistura n-pentano com água à 6 bar absolutos. Todos os diagramas de fases apresentados são isobáricos à 6 bar absolutos, apresentando água pura à direita e escala de temperaturas em graus Celsius.

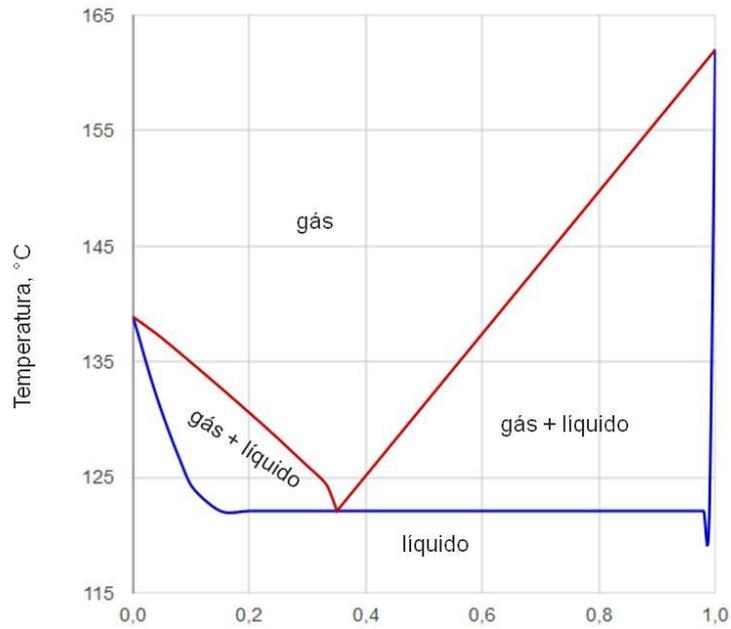
Figura 13 - Diagrama de fases água e n-hexano

Ao se aumentar o massa molecular do hidrocarboneto, se observa uma tendência de deslocamento do ponto azeotrópico para mais próximo de concentrações maiores de água. Nas figuras 12 e 13 é possível verificar este comportamento. Outra tendência observada é o aumento da zona onde líquidos e gases se encontram em equilíbrio.

Quantidade de água na mistura, sendo água pura em 1,0

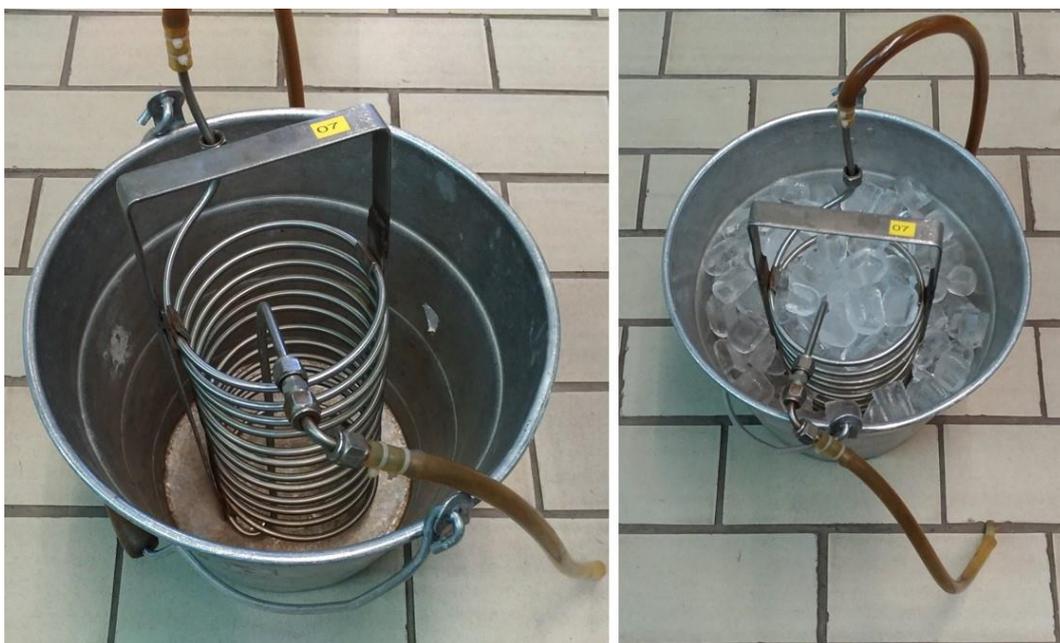
Figura 15 - Sistema de condensação e coleta, onde gelo é responsável pela refrigeração

Para melhor avaliação das características físico-químicas da corrente de processo estudada, foram retiradas amostras de fluidos de processo da própria corrente, condensado da mistura entre VD e nafta, e de seus afluentes, nafta e condensado de VD. Como forma de se possibilitar tal amostragem em fluidos possíveis de análise laboratorial nas CNTP, foi utilizado sistema de resfriamento por serpentina em tomadas das tubulações operando. Os pontos de coleta utilizados foram as tomadas de instrumentos medidores de pressão. Fotos do sistema de condensação e coleta, como também pontos de coleta podem ser vistos nas figuras 15, 16 e 17.

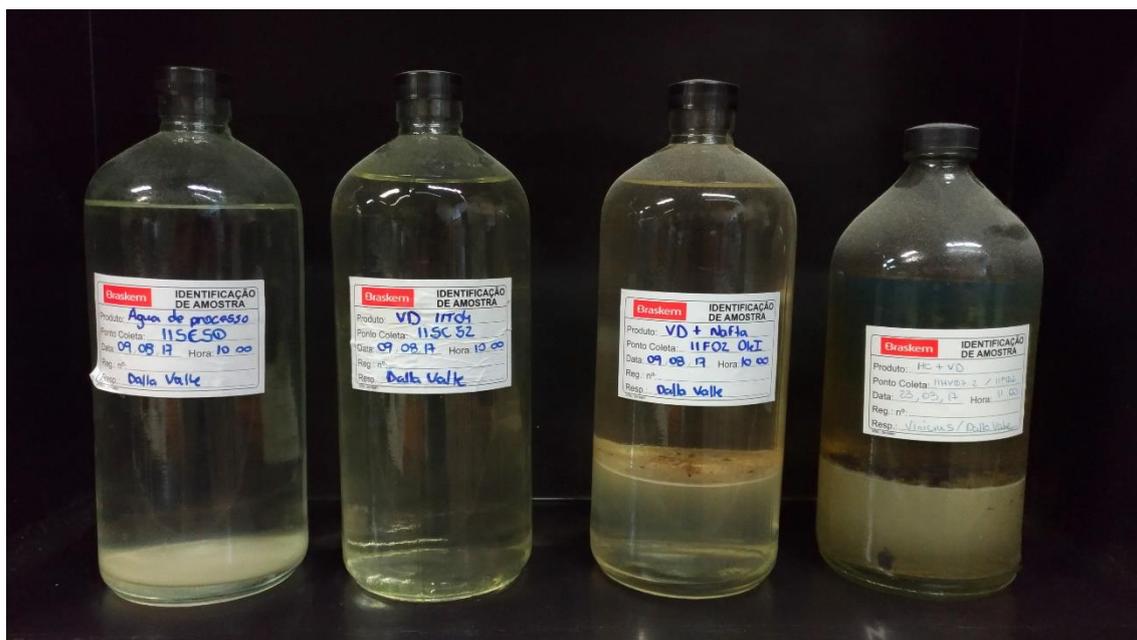
Figura 18 - Amostras das correntes de processo

Durante a amostragem, uma das mangueiras era conectada à tomada de instrumento, sendo a outra inserida dentro do frasco de amostra. Uma vez não sendo observado saída de fluido no estado gasoso na saída da serpentina de resfriamento, os condensados das correntes de processo eram engarrafados conforme figura 18.

Da esquerda para a direita: (1) Condensado de VD imediatamente antes do DSH, (2) condensado de VD retirado no topo da torre de produção, (3) e (4) condensado da mistura VD e nafta, com fase aquosa no fundo.

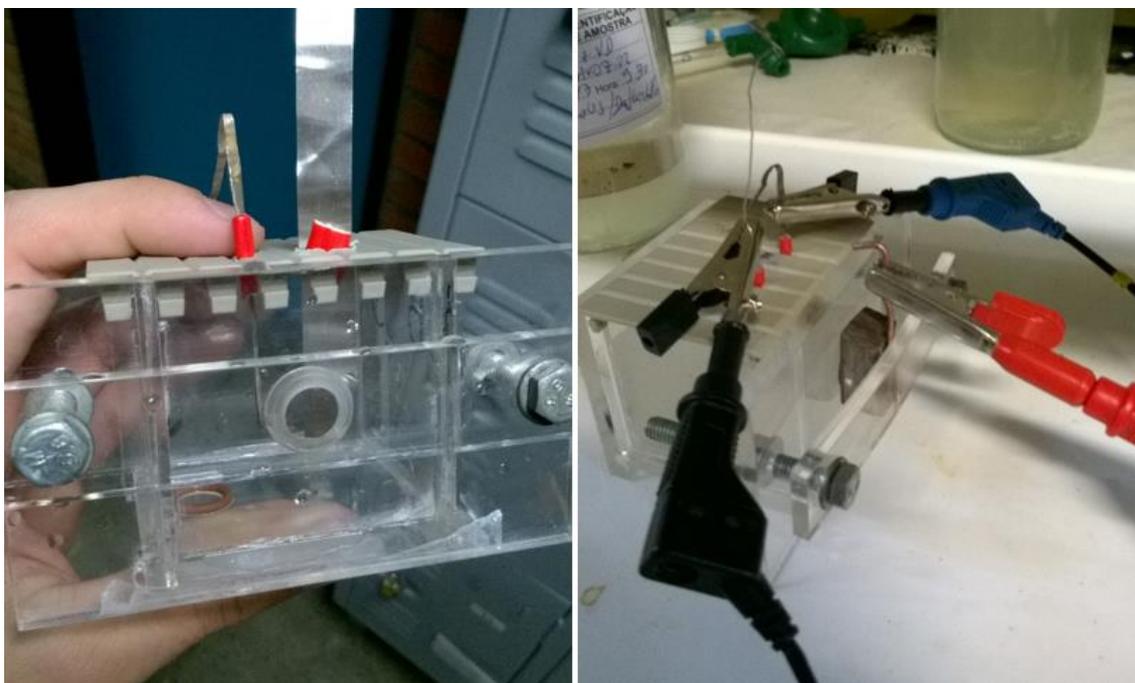
Figura 19 - Célula de ensaio com tampa e em ensaio

obtidas utilizam o eletrodo de semi-referência. Nas figuras 19 e 20, detalhes construtivos da montagem da célula são mostrados. Os valores das correntes de corrosão foram obtidos a partir de extrapolações das retas de Tafel.

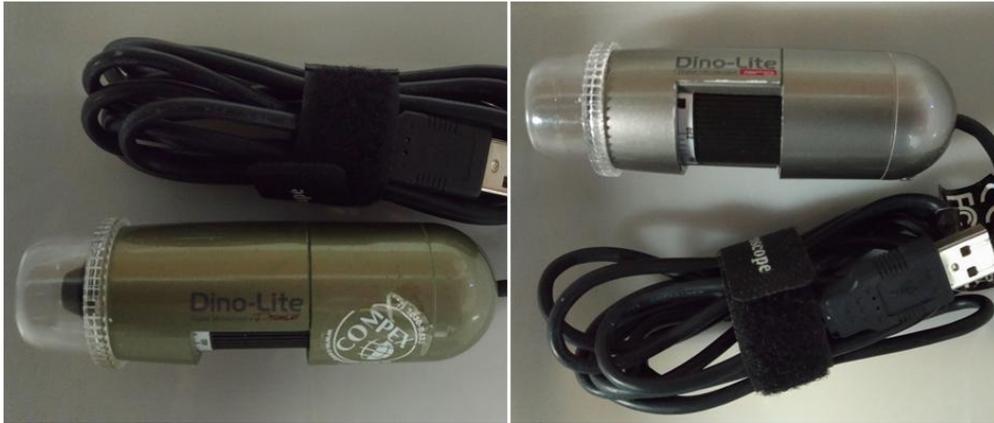
Figura 21 - Microscópios portáteis de 400x e 200x de aumento.

Imediatamente após alguns ensaios de polarização, microscopias óticas foram realizadas na área atacada. Os microscópios utilizados eram microscópios óticos, digitais e portáteis, desenvolvidos pela empresa Dino-Lite™. Aumentos de 200 e 400x foram realizados. Na figura 21 são mostrados os aparelhos utilizados.

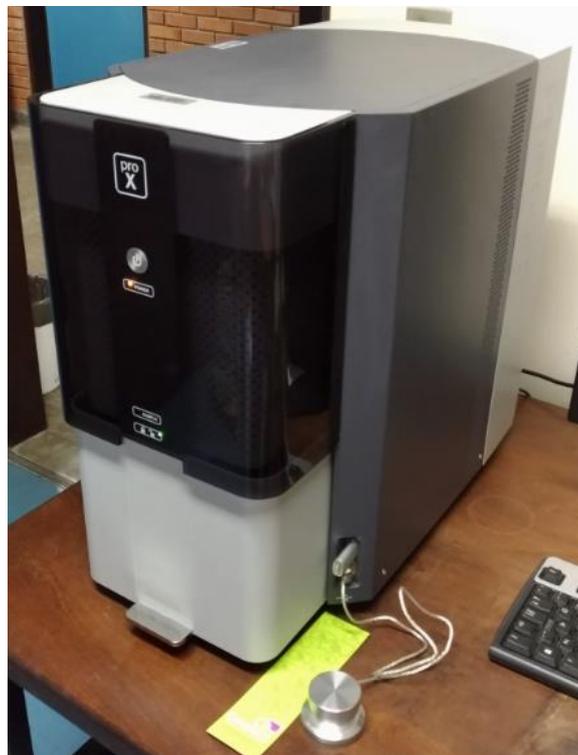
Figura 22 - Microscópio eletrônico de varredura utilizado

Para caracterização dos produtos de corrosão, uma microscopia eletrônica de varredura foi realizada em uma amostra. Para ser analisada no MEV a peça foi seca com auxílio de um secador em baixa sopragem. O microscópio utilizado era da marca Phenom®, modelo Pro X 800-07334 (figura 22). Na mesma amostra foram feitas análise de EDS.

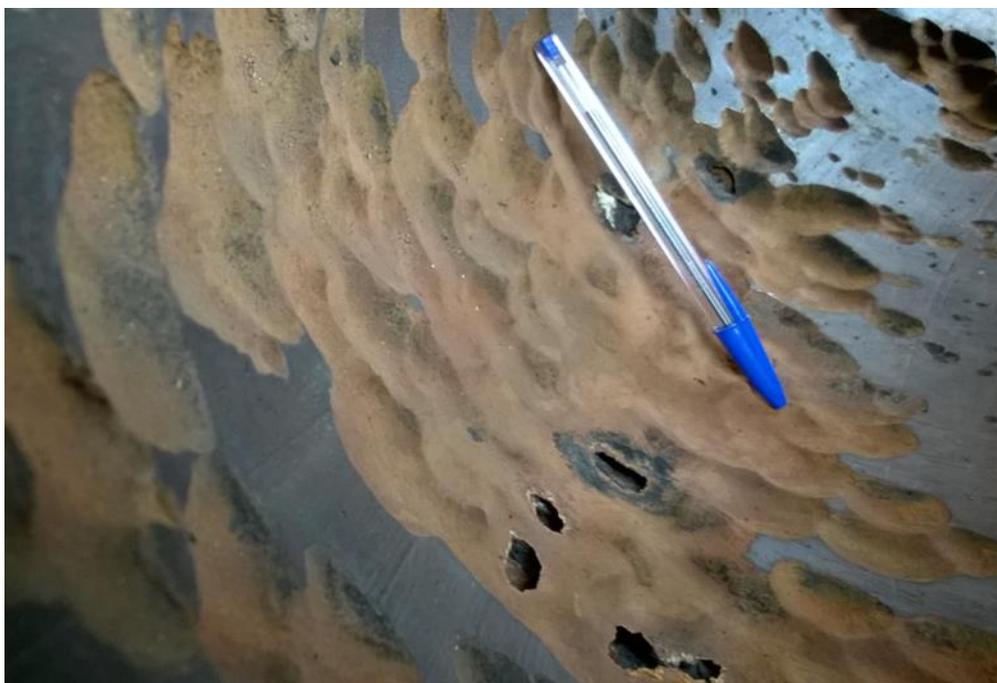
Figura 23 - Detalhe de corrosão em trecho de 16"

A primeira análise realizada para investigar o problema foi a inspeção macrográfica da corrosão após superfície limpa. Diversos trechos do sistema corroído foram inspecionados quando por oportunidade de parada do sistema. Nas figuras 23 e 24 seguem algumas fotografias da corrosão observada.

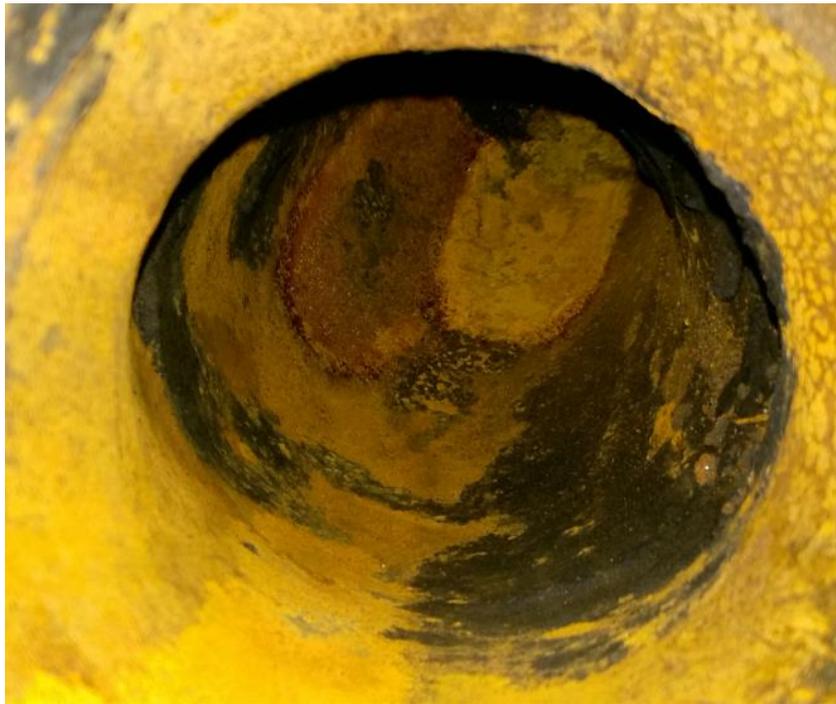
Figura 25 - Trecho de tubulação de 6", curva após válvula de controle

Degradação praticamente uniforme foi encontrada nos trechos de maior velocidade e incidência de fluxo. Nesses trechos não é encontrado depósito, mesmo antes da limpeza, indicando que a corrosão está atrelada aos fenômenos de erosão (figura 25). Regiões onde o fluxo preferencialmente incide, como no flange após válvula de controle da figura 26, há elevada taxa de degradação.

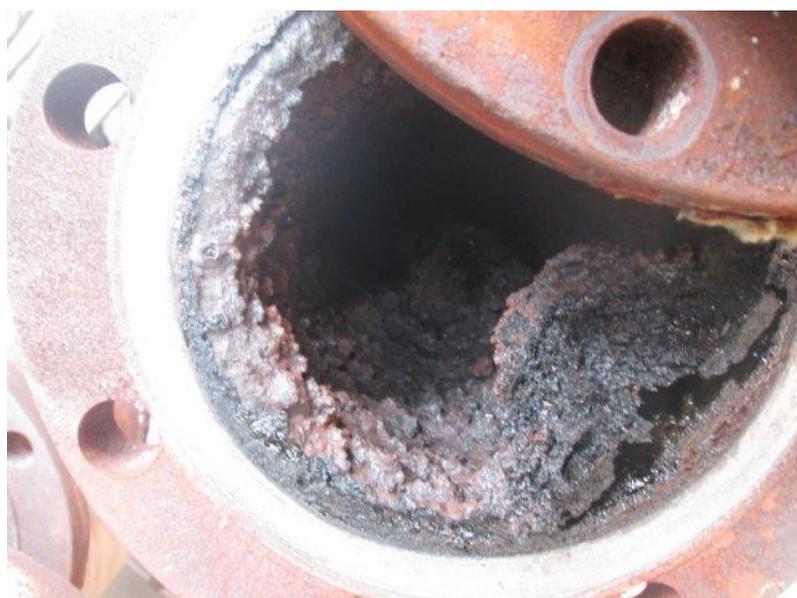
Figura 27 - Linha de 6" a montante do HTC

Nas figuras 27 e 28 é mostrado o sistema antes da limpeza com hidrojato. É possível observar o acúmulo de depósito nas paredes das tubulações. É reportada a existência deste tipo de depósito desde a partida da planta. Estudos anteriores, conduzidos pela empresa, confirmaram a natureza orgânica dos depósitos. Estes depósitos apresentaram perda de massa na ordem de 90% quando aquecidos a 700°C. Ensaio de infravermelho mostraram espectros com bandas características de hidrocarbonetos alifáticos e uma banda de ligação dupla entre carbono e oxigênio. A relação carbono por hidrogênio foi em torno de 8,3, indicando alto índice de hidrocarbonetos pesados e coque.

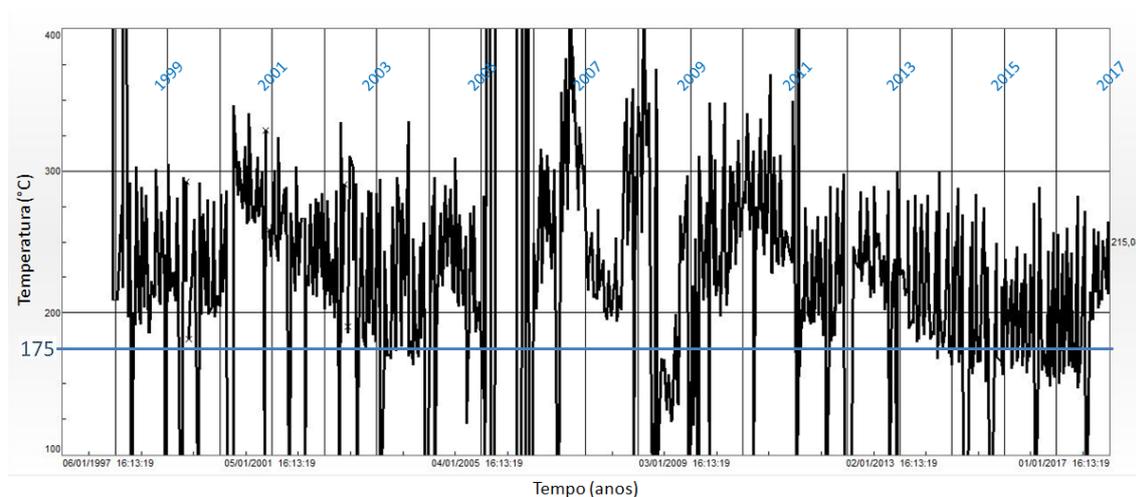
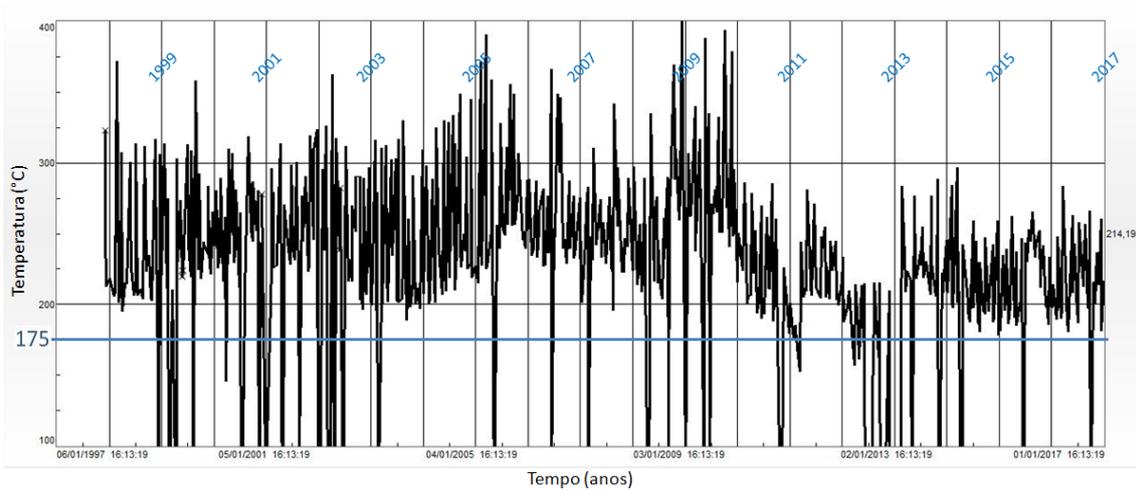
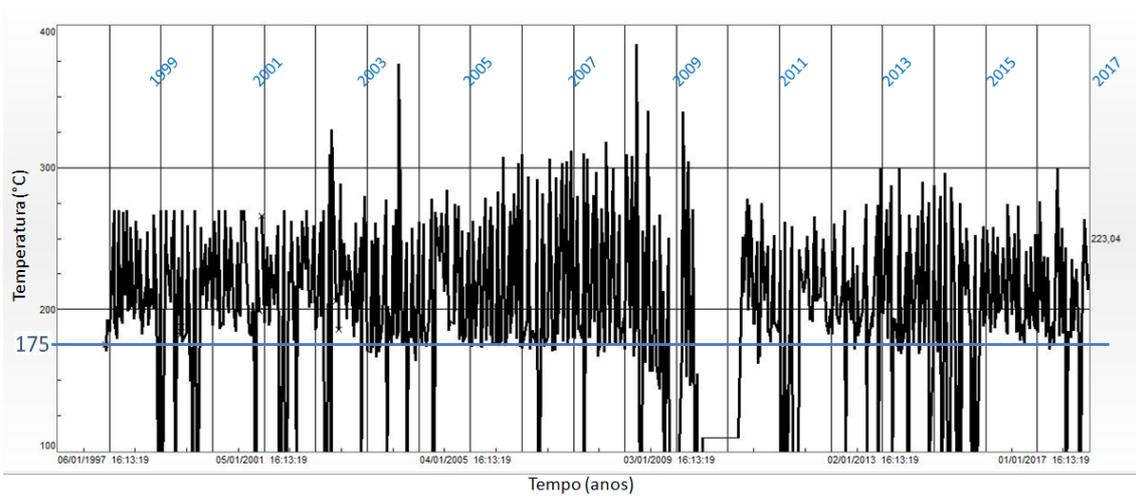
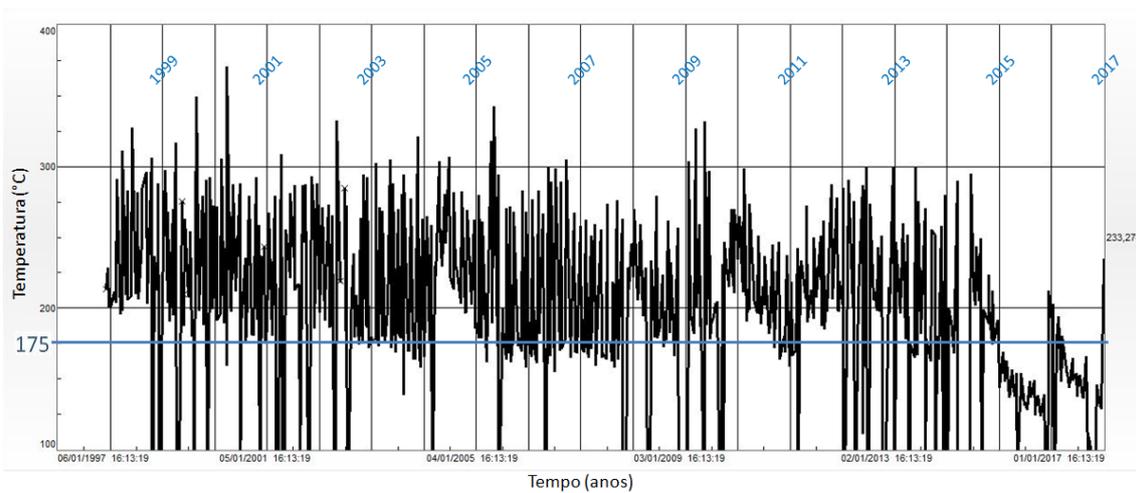
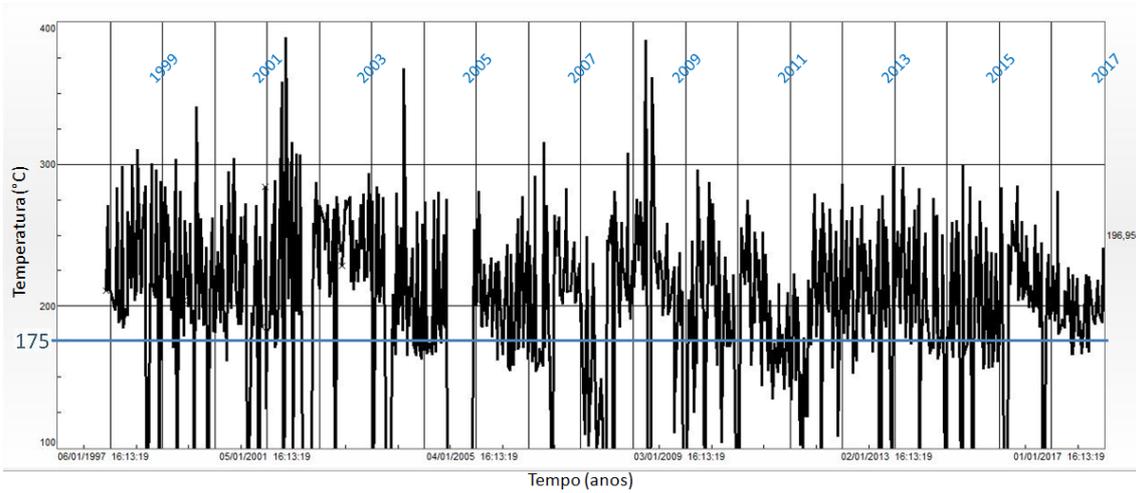
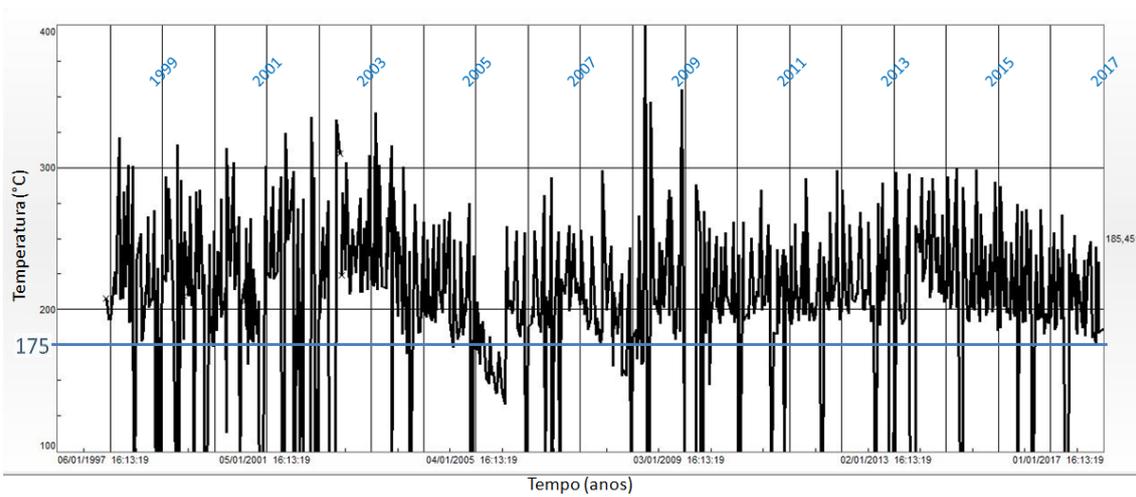
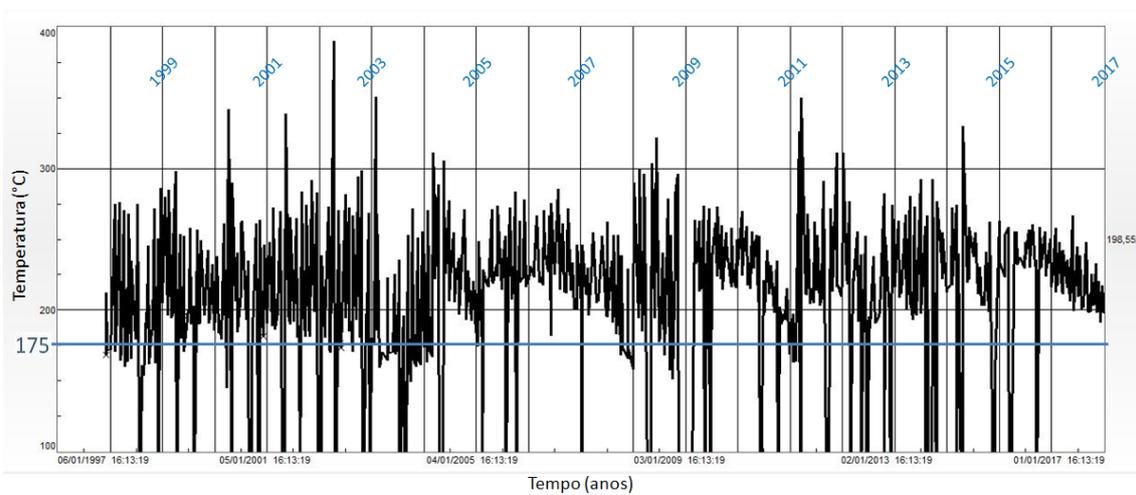
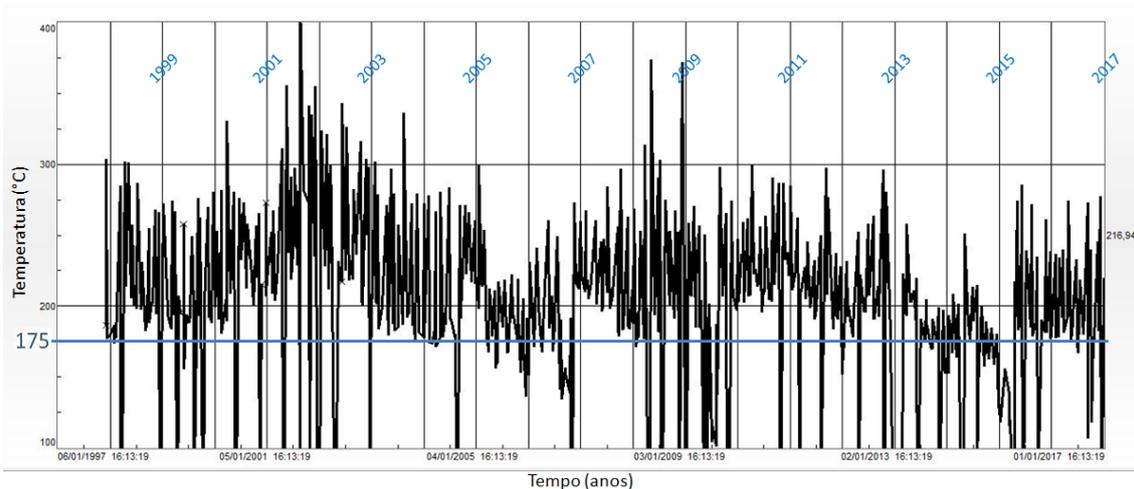
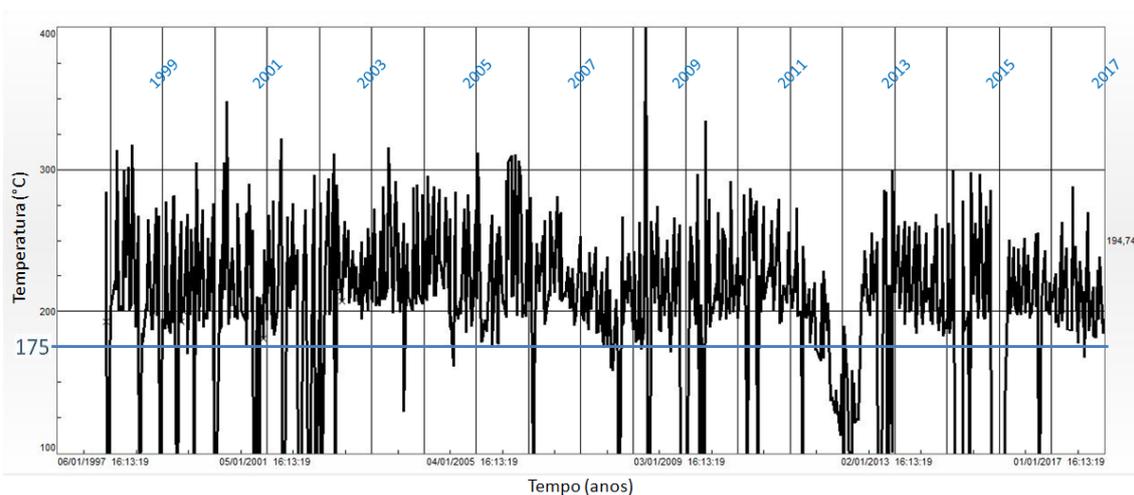
É possível observar uma tendência de decréscimo médio da temperatura ao longo dos anos, fruto da incansável busca por melhora na eficiência energética do equipamento. Os pontos onde a temperatura está abaixo de 100°C correspondem às paradas dos equipamentos.

Após os ensaios, foi recomendada a elevação da temperatura de processo acima do ponto de condensação. Pode-se afirmar que, onde houve controle da temperatura de mistura, as novas taxas de corrosão tenderam a zero.

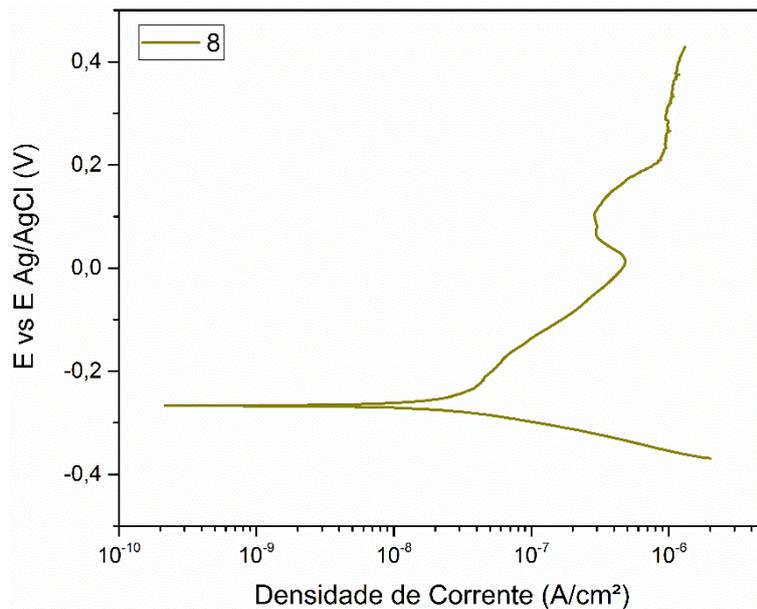
Amostra 8 conforme tabela 10.

Na figura 40 está exposta a curva de polarização potenciodinâmica obtida após a extração da fase aquosa da mistura VD e Nafta, utilizando como eletrodo de trabalho um aço SA-213 T91.

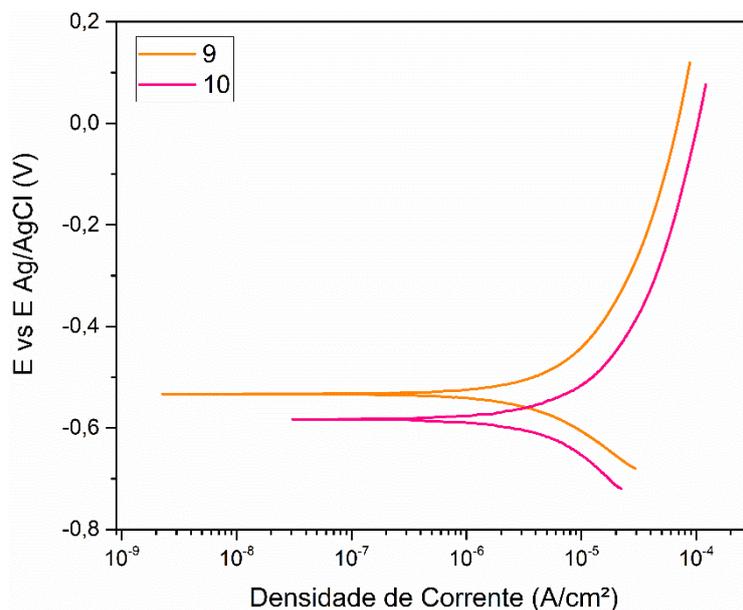
Amostras 9-10 conforme tabela 10.

Na figura 41 estão expostas as curvas de polarização potenciodinâmica obtidas para a fase VD puro, utilizando como eletrodo de trabalho um aço SA-335 P11.

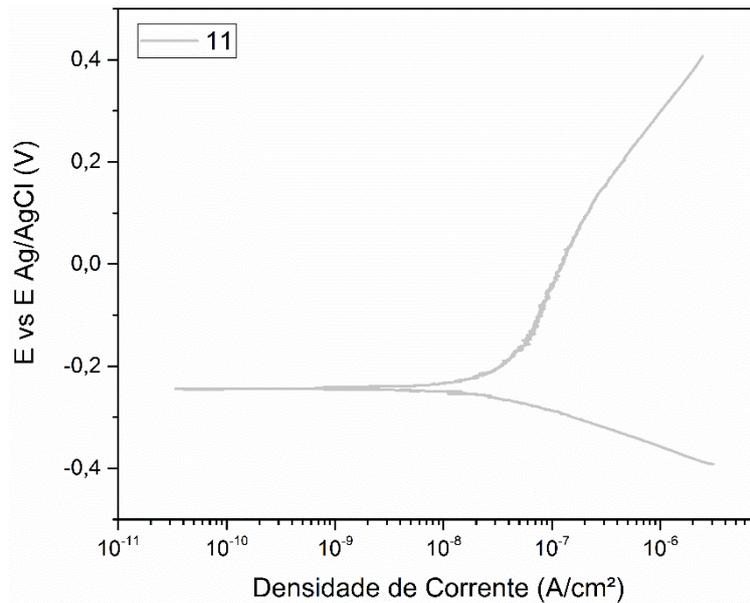
Amostra 11 conforme tabela 10.

Na figura 42 está exposta a curva de polarização potenciodinâmica obtida para a fase VD puro, utilizando como eletrodo de trabalho um aço SA-213 T91.

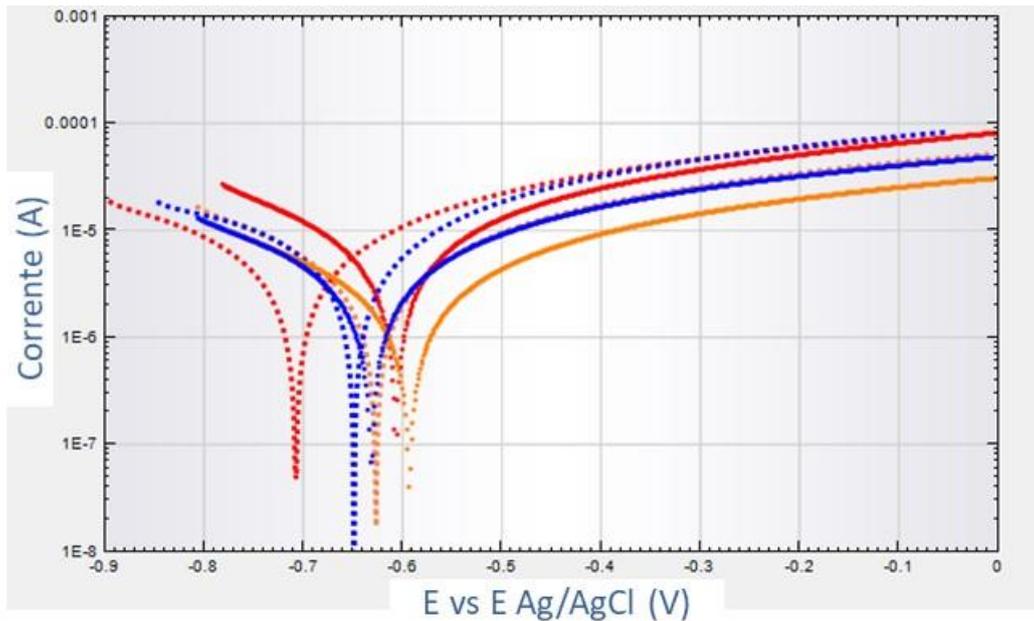
A sobreposição das curvas de polarização potenciodinâmica para ensaios com condensado de VD, amostras *q*, *r* e *s*, e fase aquosa, *e*, *f* e *g*, pode ser vista na figura 43. Os pares de amostra *q* e *e*, *r* e *f* e *s* e *g* são amostras de condensado de VD e sua posterior fase aquosa extraídos no mesmo dia. Na figura 43, os condensados de VD são representados por linhas tracejadas enquanto as fases aquosas estratificadas das correntes de processo são as linhas de traço sólido. As curvas de mesma cor são amostras coletadas no mesmo dia.

Amostras realizadas com fluidos conforme identificação da tabela 9:

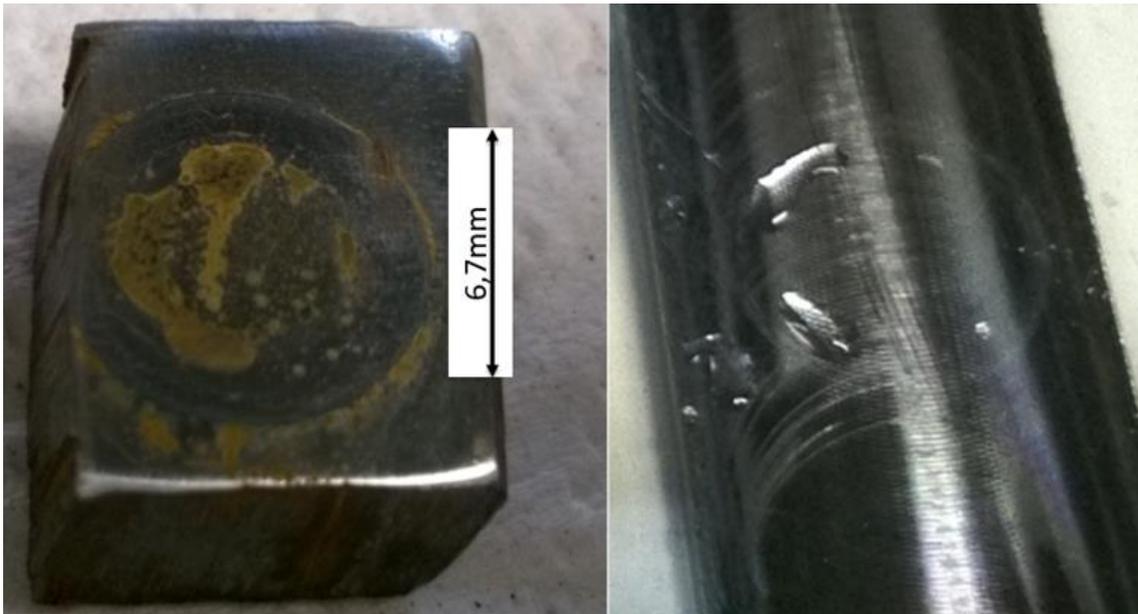
Figura 44 - Superfícies após ensaio de polarização - P11, à esquerda, e T91, à direita.

Macrograficamente é possível atestar a superioridade do T91 quanto ao eletrólito de teste, como pode ser visto na figura 44.
