ANÁLISE DE CORROSIVIDADE DE MISTURA NAFTA E CONDENSADO DE VAPOR
DE DILUIÇÃO, UM ESTUDO DE CASO DE CORROSÃO EM CORRENTE DE
PROCESSO DA INDÚSTRIA PETROQUÍMICA

Dissertação para obtenção do título de Mestre em Engenharia.

Porto Alegre, 2018.

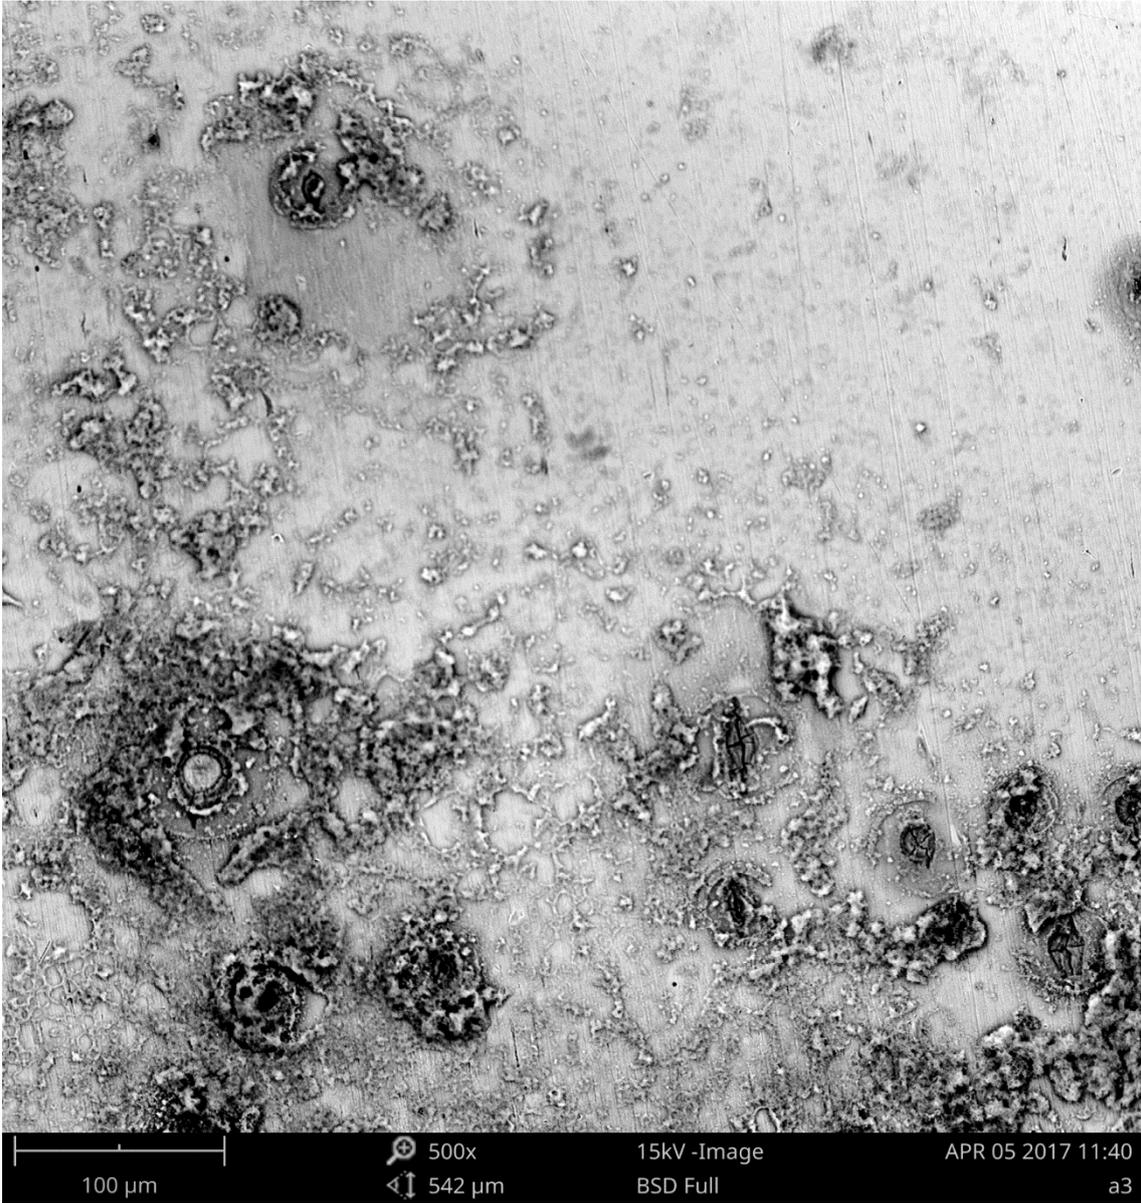
Figura 47 - MEV 500x - P11

Nas imagens oriundas do MEV, se percebe que depósitos são concentrados ao redor dos alvéolos. Como há a necessidade de remoção da água presente na superfície para a execução da microscopia, é possível inferir que essa secagem interfere na morfologia do depósito. Também é plausível acreditar que as rachaduras observadas no depósito sejam decorrentes desse processo, efeito mais bem observado com ampliação de 3500x. (Figura 48)

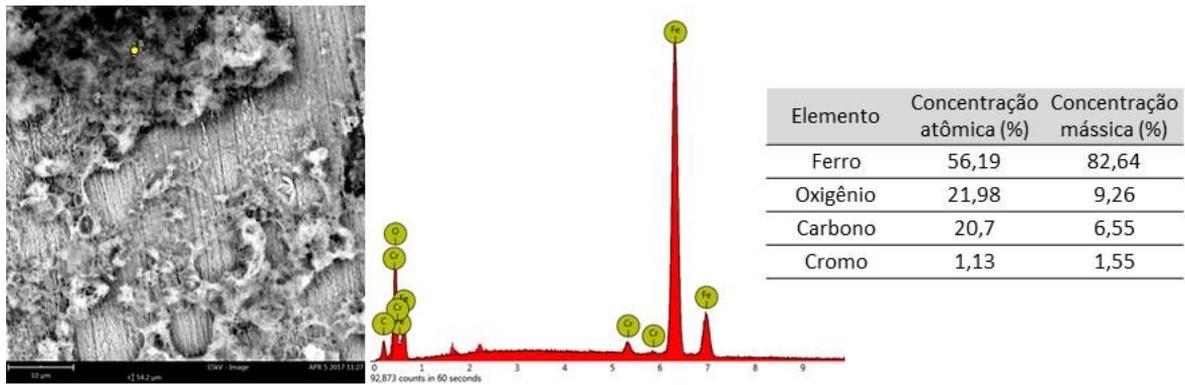
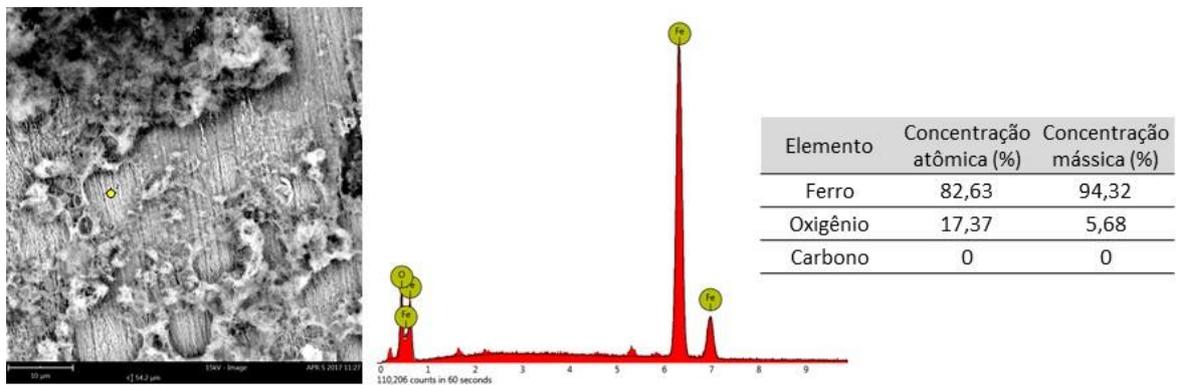
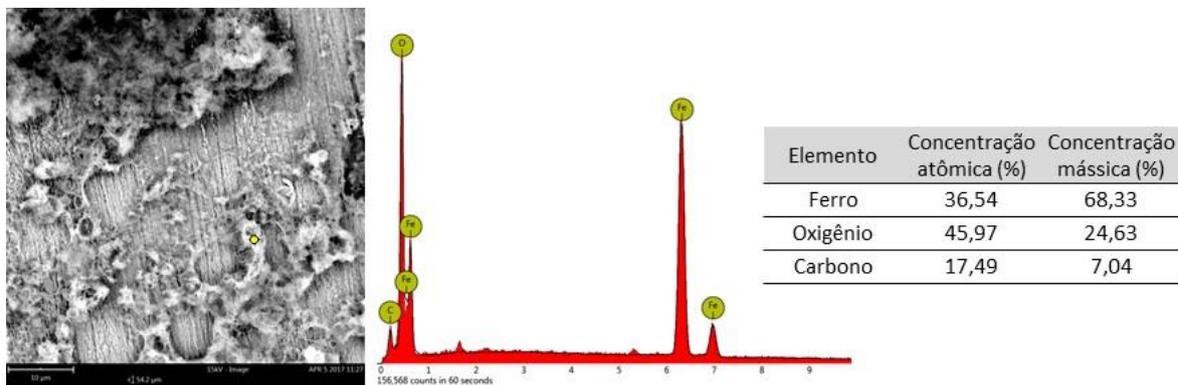
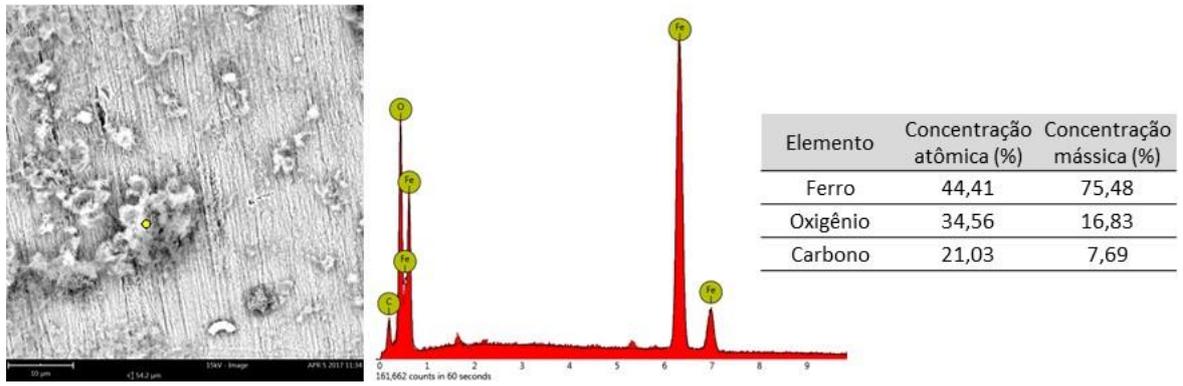
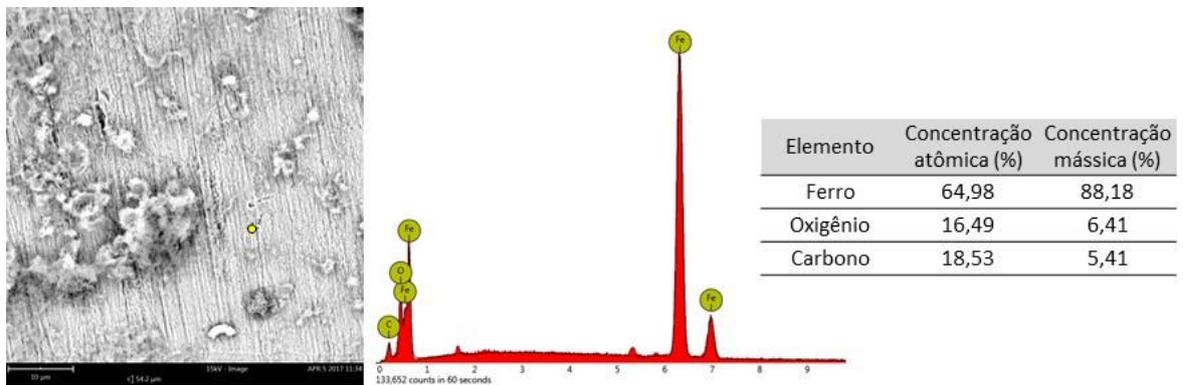
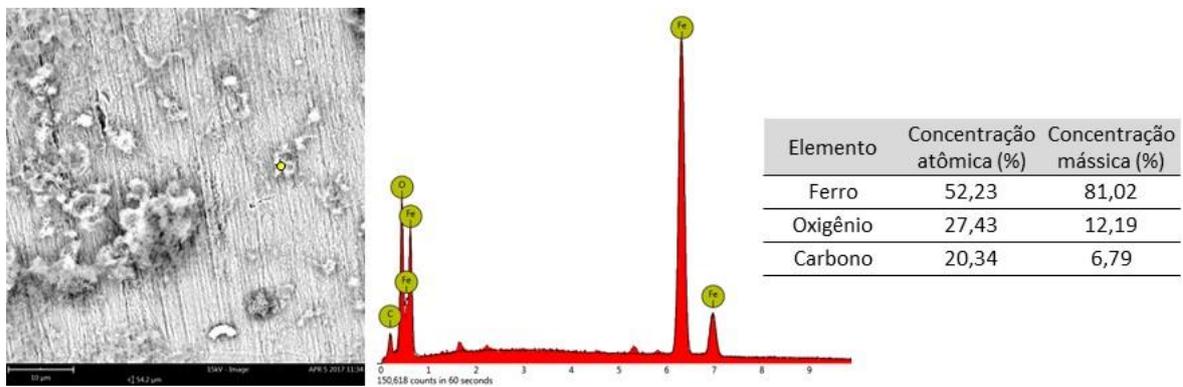
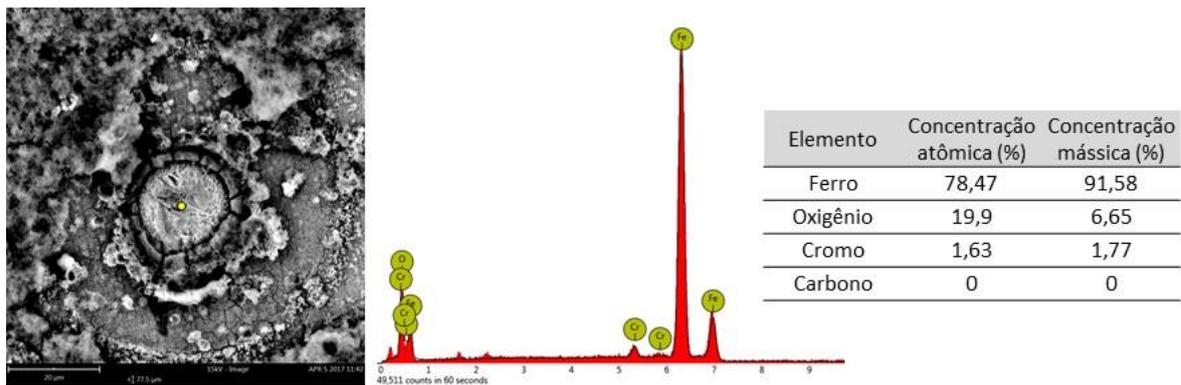
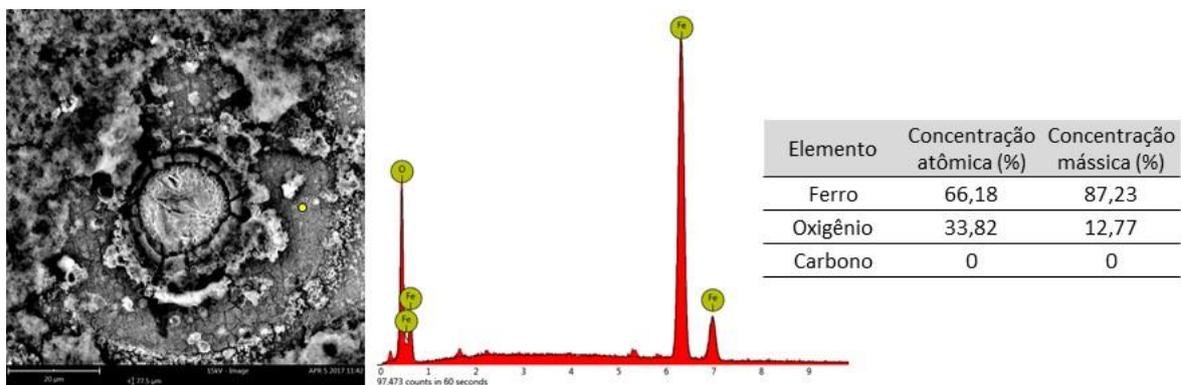
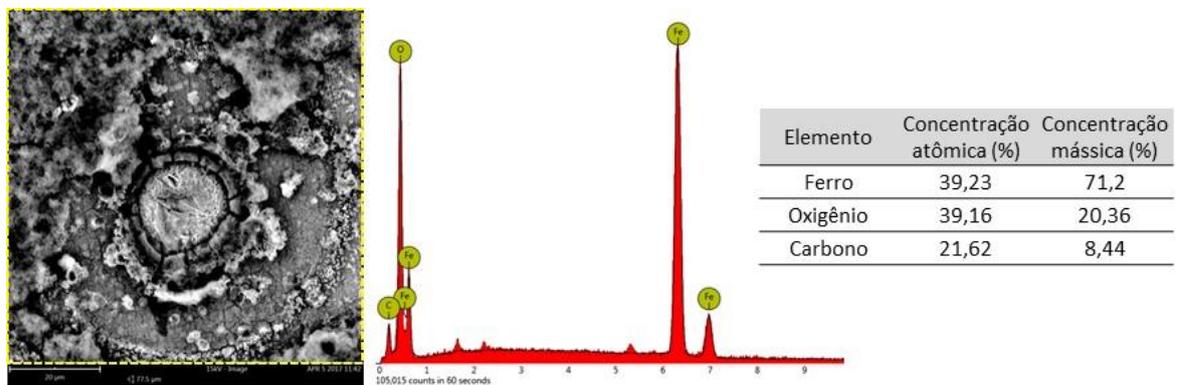
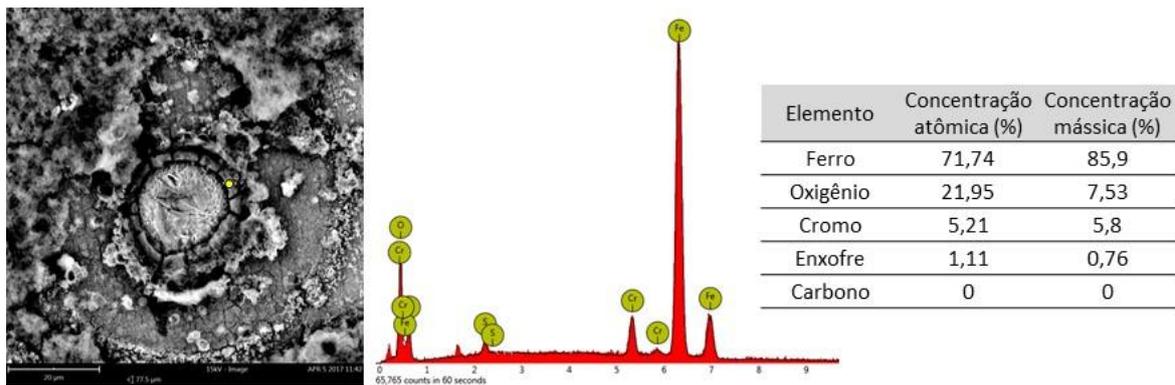
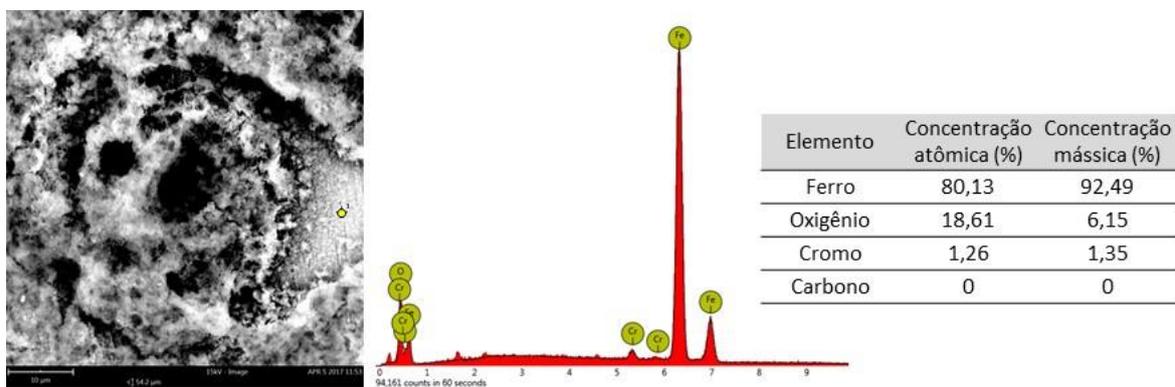
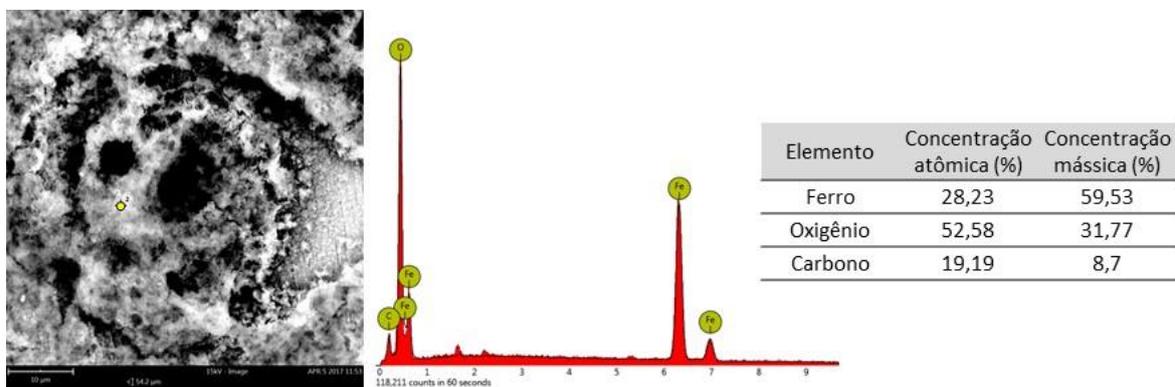
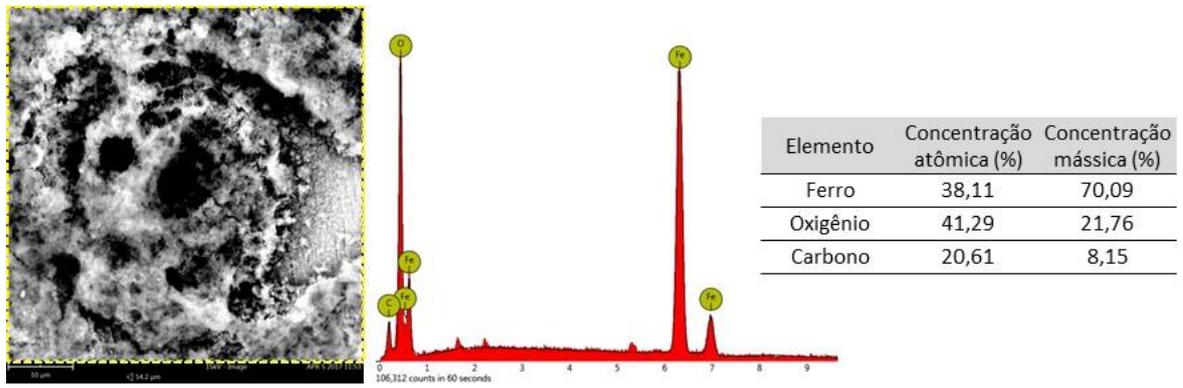
Ferro, oxigênio e carbono são os elementos mais representativos. A grande quantidade de oxigênio se deve a presença de óxido de ferro. Não é possível afirmar que o carbono apontado se origina das reações eletroquímicas entre o fluido de teste e material, mas se sabe que elementos de natureza orgânica influenciam o processo de corrosão e depósito, principalmente ácidos, como o acético e fórmico.
