**Universidade Federal Do Rio Grande Do Sul
Escola de Engenharia
Programa de Pós-Graduação em Engenharia Civil: Construção e
Infraestrutura**

**Avaliação experimental de vigas de concreto armado corroídas
submetidas a ciclos de carregamentos**

**AVALIAÇÃO EXPERIMENTAL DE CICLOS DE
CARREGAMENTO EM VIGAS CORROÍDAS DE CONCRETO
ARMADO**

Dissertação apresentada ao Programa de Pós-Graduação em Engenharia Civil: Construção e Infraestrutura da Universidade Federal do Rio Grande do Sul, como parte os requisitos para obtenção do título de Mestre em Engenharia na modalidade Acadêmico

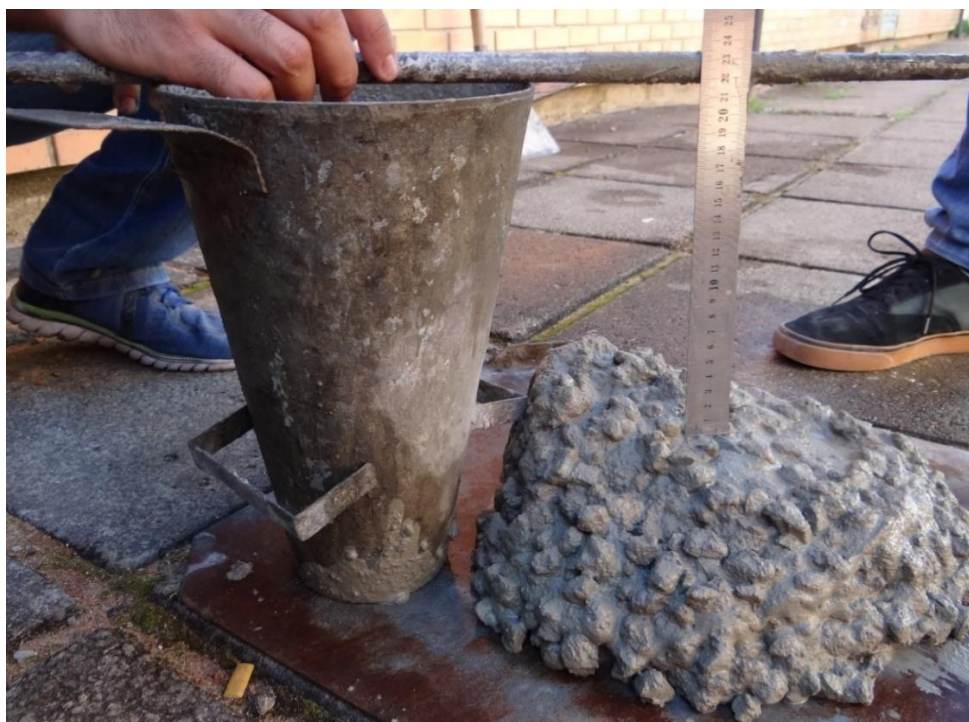
Figura 20 - Ensaio de abatimento.

Concretos de resistência igual ou muito semelhante podem ser encontrados em alguns trabalhos internacionais (YIN e YU, 2016; WANG *et al.*, 2015; SUN *et al.*, 2015; WANG *et al.*, 2011), fato que corrobora a escolha do concreto utilizado neste estudo. A Tabela 3 descreve o traço escolhido, em proporção em massa. O abatimento do concreto foi de 210 mm, conforme mostrado pela Figura 20.

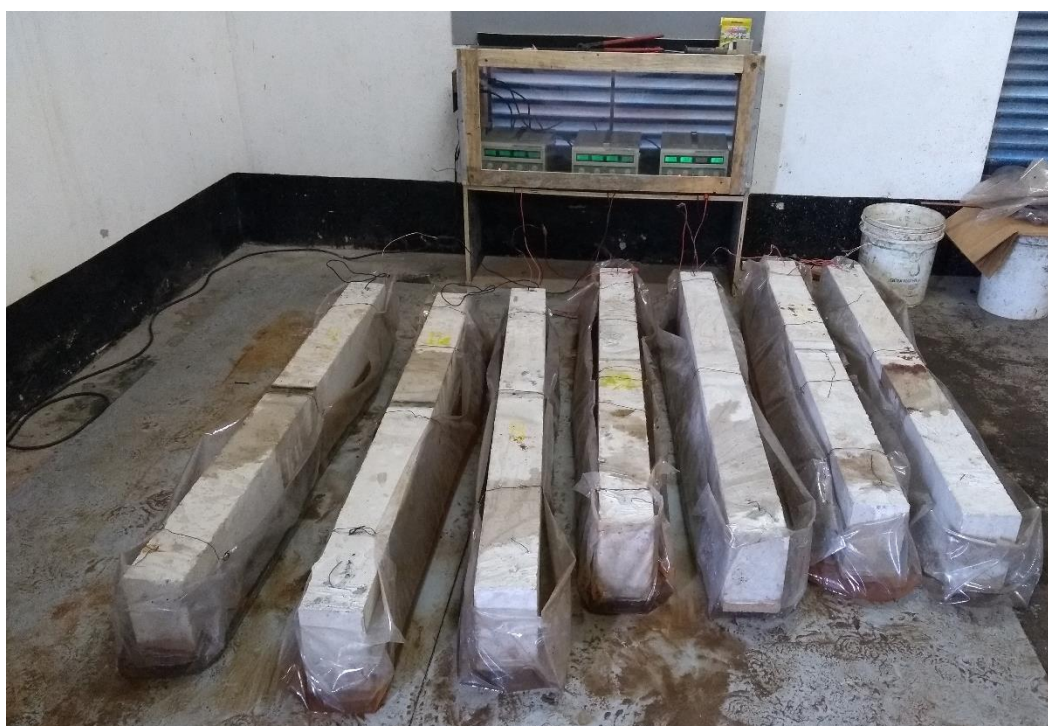
Figura 28 - Piscinas de corrosão.

Observa-se que, a partir do terceiro dia, a corrente começou a diminuir devido ao efeito de colmatação dos poros do concreto, oriundo do processo corrosivo, como já explicado. A perda de massa diária também decresceu, influenciada por esta diminuição de corrente. O processo acelerado de corrosão foi mantido até atingir o valor teórico de 140 g de massa corroída, representando 5% de perda de massa da barra longitudinal. A Figura 28 mostra as piscinas de corrosão e as vigas conectadas às fontes.

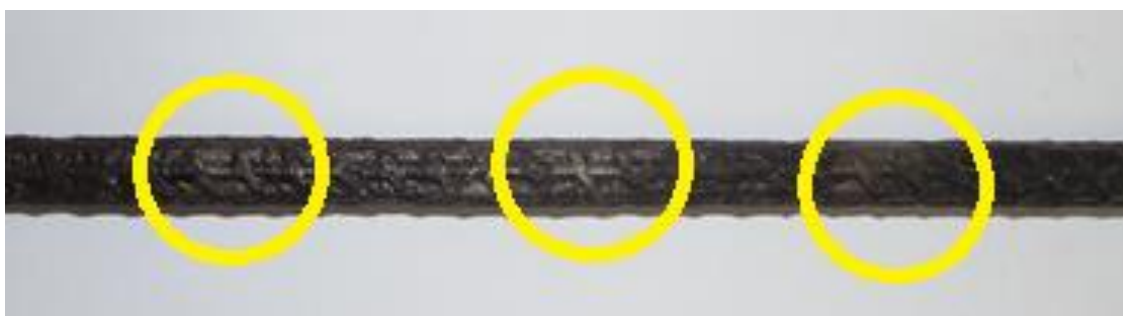
Figura 30 - Zona da barra longitudinal protegida pelo estribo.

Considerando a ocorrência deste fenômeno, optou-se por realizar a análise de alguns dos estribos retirados das vigas ensaiadas e também de suas barras de armadura longitudinal. Na Figura 30 é apresentado um trecho da armadura da V10COFA depois da limpeza das barras. Nota-se que na região de contato com o estribo, a barra longitudinal está menos corroída em comparação com a região entre os estribos.

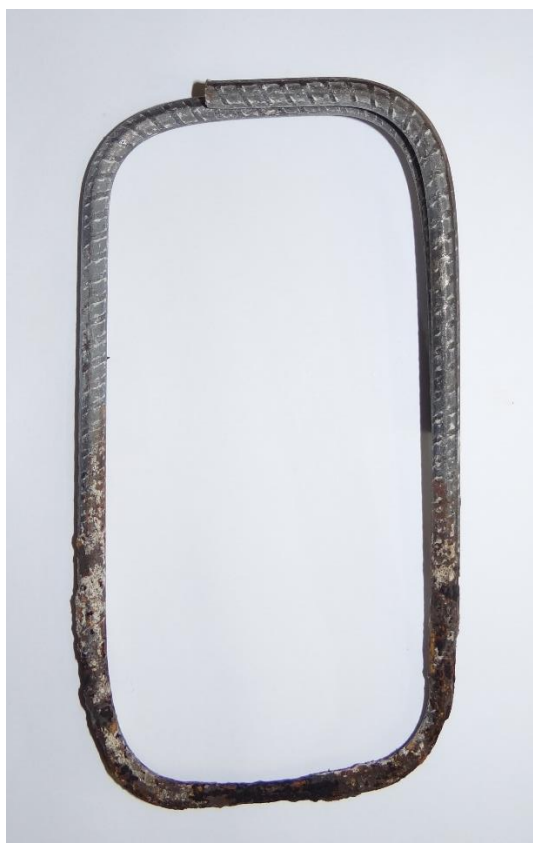
Figura 31 - Estribo retirado da viga V06CO.

Na sequência, foram analisados os estribos e a altura do estribo que era afetada pela corrosão. Em média, a corrosão atinge o estribo da base até a altura de 1,5 cm, conforme evidencia a Figura 31.

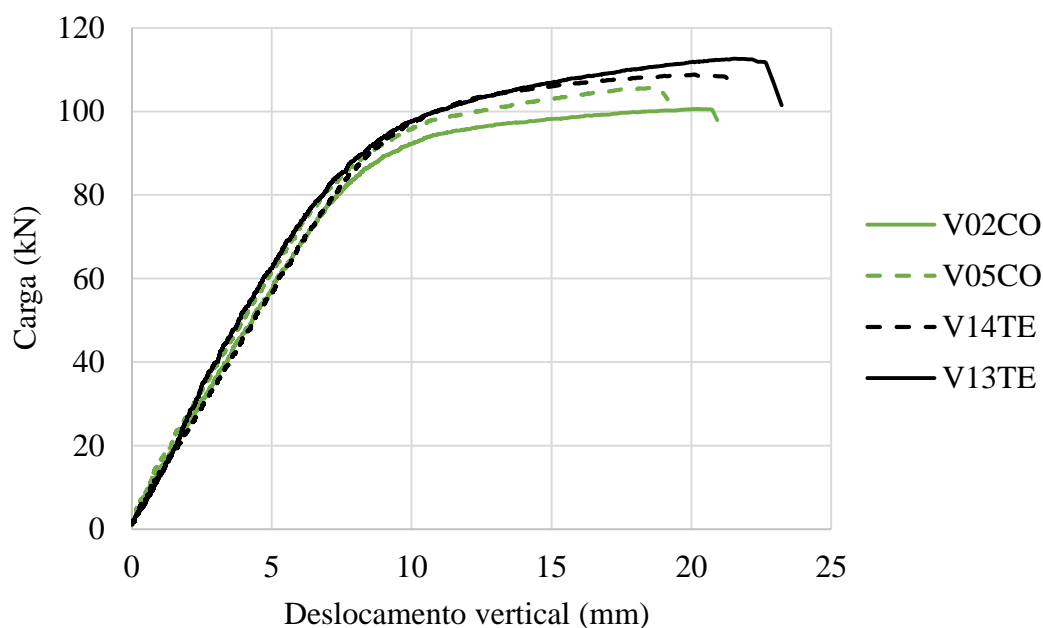
Figura 32 - Gráfico carga x deslocamento vertical das vigas testemunhos e vigas corroídas do Grupo 1.

Conforme a Figura 32 revela, as vigas ensaiadas apresentam comportamento muito semelhante. A média dos deslocamentos verticais das vigas V14TE e V13TE na ruptura é de 22,0 mm, enquanto a média destes mesmos deslocamentos nas vigas V05CO e V02CO é de 19,9 mm, representando uma redução de 9,5% no deslocamento vertical das vigas com corrosão média de 3,25% de perda de massa quando comparadas as vigas

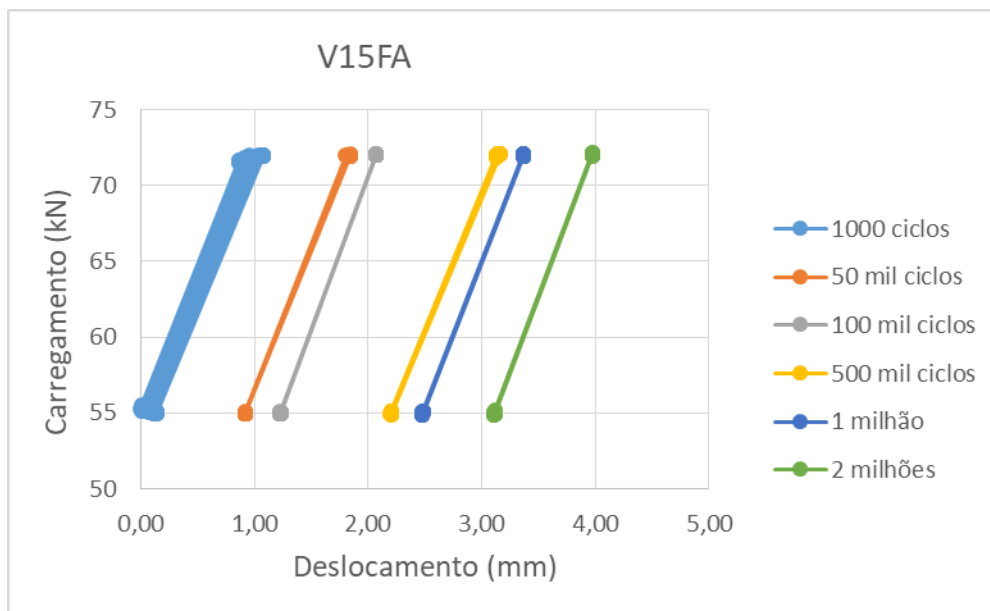
Figura 38 - Inclinação da reta formada pelos deslocamentos máximos e mínimos da V15FA.

No entanto, não foi possível determinar um comportamento característico na inclinação da reta para as vigas ensaiadas. Após atingir os 2 milhões de ciclos, o ensaio dinâmico das vigas V15FA, V16FA, V03COFA e V04COFA foi interrompido. O próximo passo foi ensaiá-las à flexão.

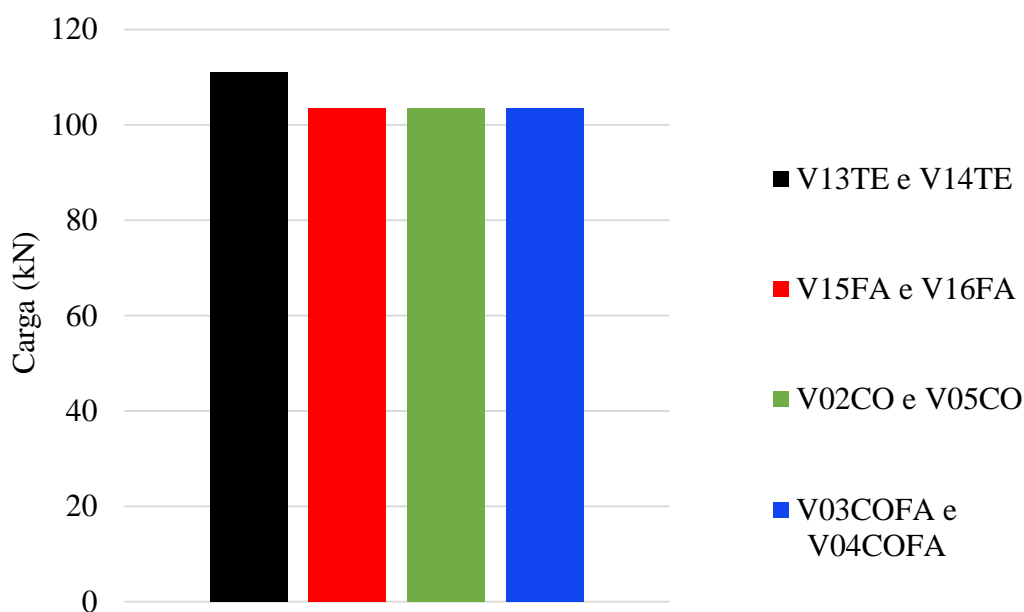
Figura 40 - Cargas médias de ruptura.

Apesar da capacidade portante das vigas V15FA, V16FA, V02CO, V05CO, V03COFA e V04COFA em relação às vigas testemunhos ter diminuído, não foi possível diferenciar os danos do processo corrosivo e dos carregamentos cíclicos, de maneira individual ou combinada. Além da capacidade resistente, os deslocamentos medidos durante o ensaio de resistência à flexão também foram comparados. A Figura 41 mostra o gráfico carga x deslocamento vertical das vigas submetidas a 2 milhões de ciclos em relação às vigas testemunhos.

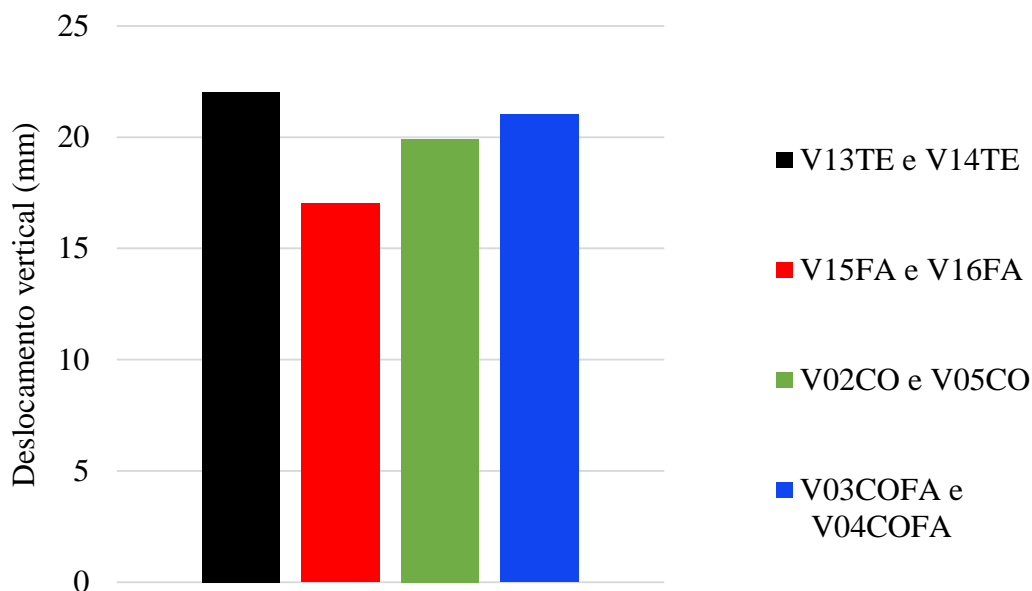
Figura 46 - Deslocamentos verticais médios.

Não foi possível diferenciar o comportamento mecânico das vigas somente corroídas, V02CO e V05CO, com as vigas corroídas e submetidas posteriormente aos carregamentos cíclicos, as vigas V04COFA e V05COFA. A Figura 46 relaciona as

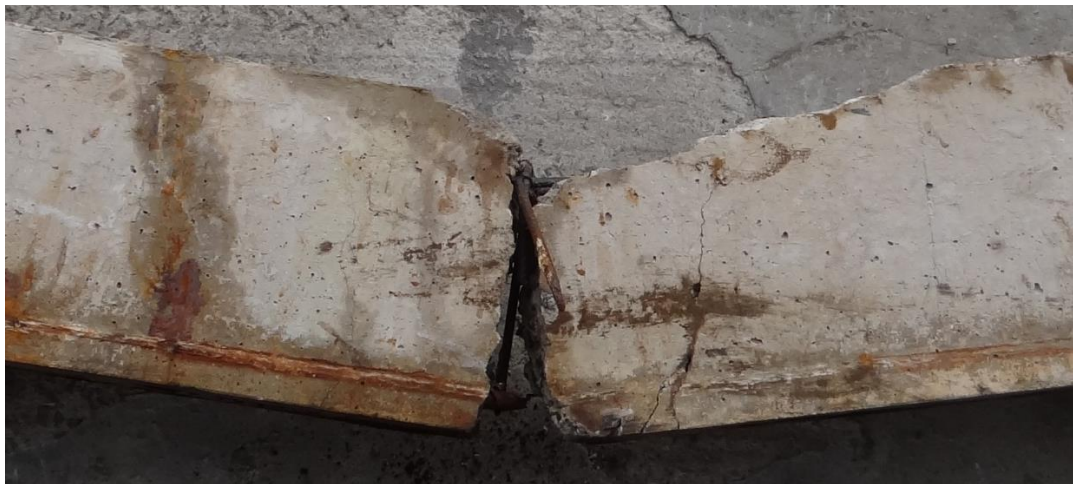
Figura 48 - Rompimento da armadura longitudinal no terço médio da viga V12CO.

romper pelo esmagamento do concreto, as vigas V06CO e V12CO romperam devido à falha da armadura. A Figura 48 mostra terço médio da viga V12CO, evidenciando o local onde ocorreu o rompimento da armadura longitudinal.

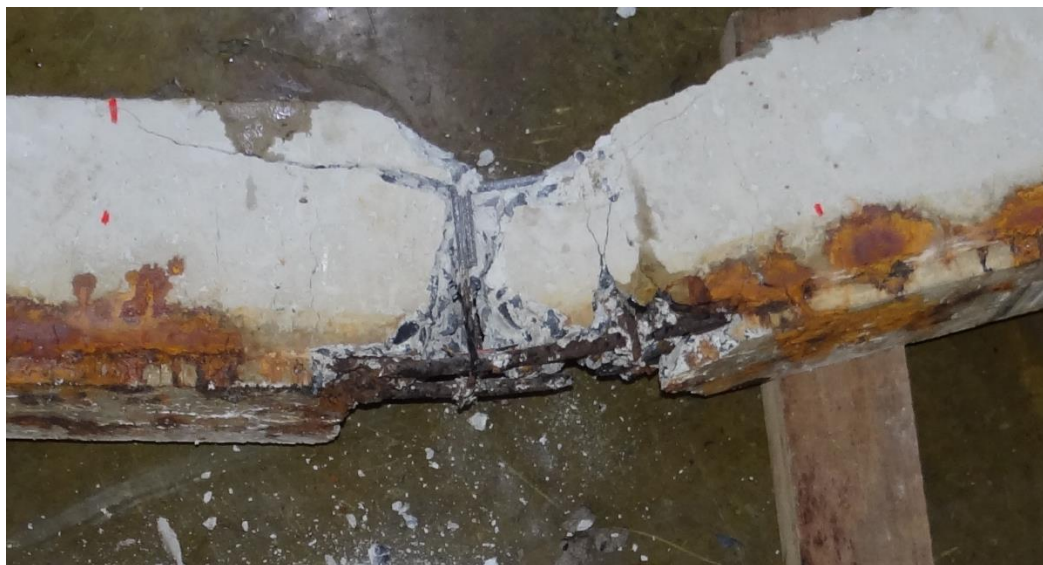
Figura 49 - Rompimento da armadura longitudinal no terço médio da viga V06CO.

É importante salientar que após as rupturas das vigas, o equipamento necessitava de um tempo de resposta até executar a parada total do ensaio. Durante este período, a carga ainda estava aplicada e poderia ocasionar o esmagamento da seção comprimida de concreto, fato que ocorreu com as vigas V12CO e V06CO. A Figura 49 apresenta a viga

V06CO também após a ruptura. Assim como a V12CO, fica evidenciado que a V06CO colapsou devido ao rompimento da armadura longitudinal.

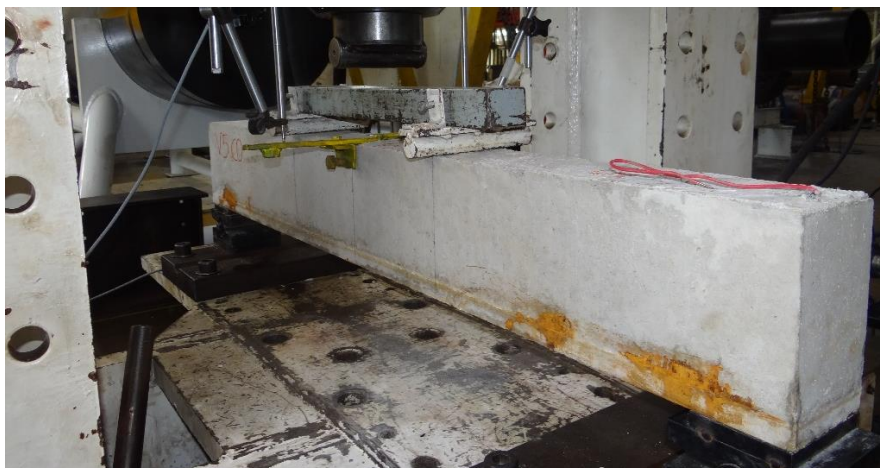
Figura 55 - Viga V05CO antes da aplicação dos carregamentos cíclicos.

Não foram observadas fissuras em nenhuma das vigas pertencentes ao Grupo 1 ou ao Grupo 2 após o ensaio acelerado de corrosão. No entanto, as vigas apresentavam manchas, indicando que as barras de aço já estavam corroídas, conforme mostra a Figura 55.

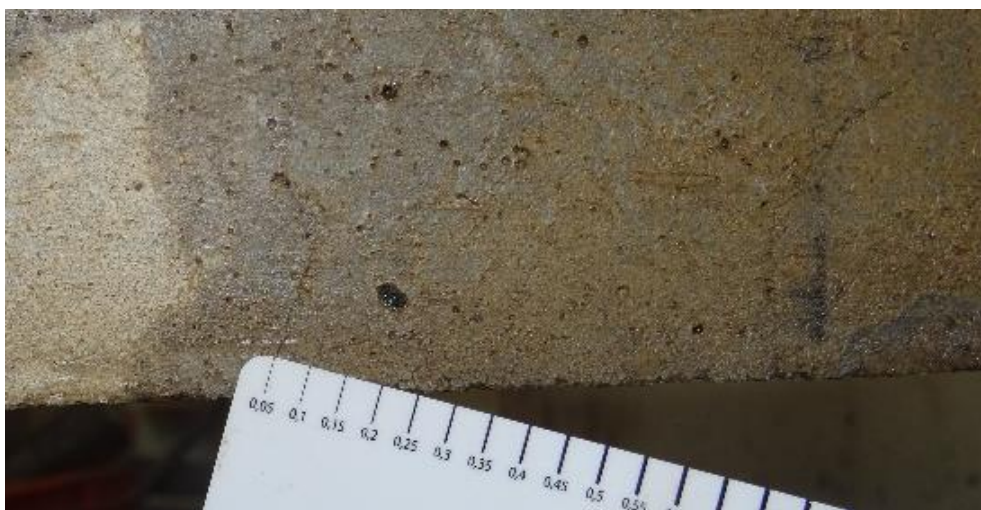
Figura 56 - Medição da abertura de fissura da viga V15FA.

Nas vigas V15FA e V16FA, foram encontradas fissuras com abertura entre 0,05 mm e 0,15 mm. Cabe salientar que as cargas aplicadas nestas vigas durante os ciclos de carregamento eram de 50-65% da carga de ruptura das vigas testemunhos, portanto esses carregamentos cíclicos não geram fissuras maiores que o limite permitido pela NBR 6118 (2014). A Figura 56 mostra a medição da espessura das fissuras com um fissurômetro.

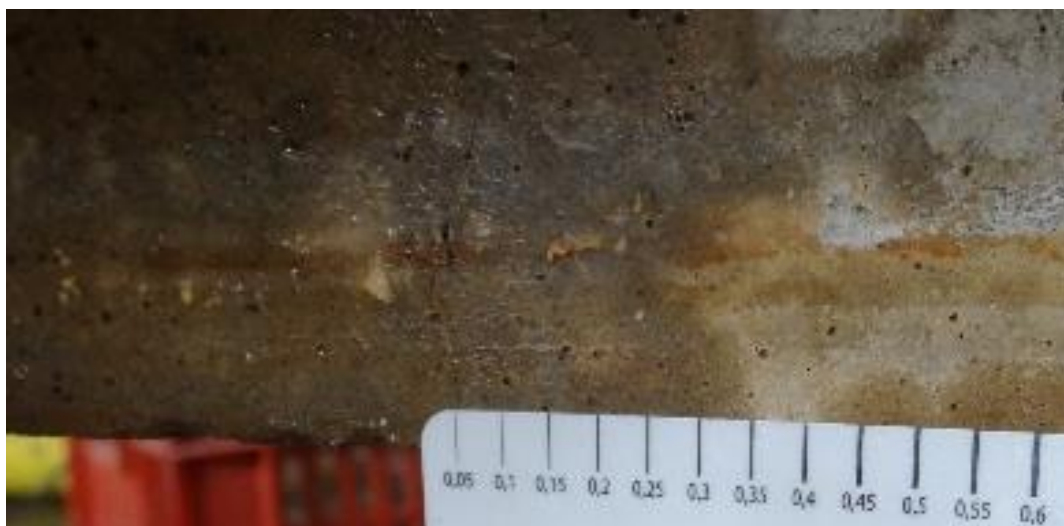
Figura 57 - Medição da abertura de fissura da viga V04COFA.

Em seguida, foram analisadas as fissuras das vigas pertencentes ao Grupo 1. Apesar das vigas V03COFA e V04COFA apresentarem de 3-5% de grau de corrosão, não foram medidas fissuras com espessura acima de 0,05 mm. Este baixo grau de corrosão diminuiu a porosidade do concreto ao redor da armadura onde a corrosão está sendo induzida, aumentando aparentemente a rigidez do corpo de prova. A Figura 57 mostra a medição.

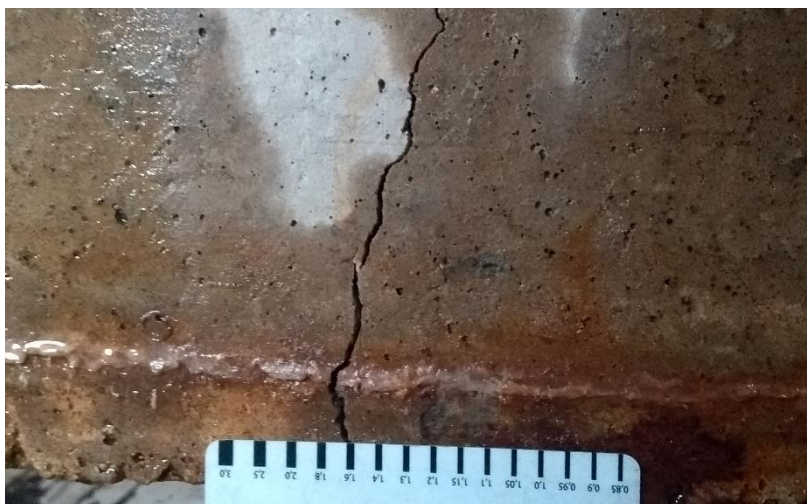
Figura 58 - Medição da abertura de fissura da viga V09COFA.

Nas vigas V08COFA e V09COFA, pertencentes ao Grupo 2, ficou mais perceptível a influência dos carregamentos cíclicos, pois se tratavam de vigas com um grau de corrosão mais elevado, na faixa de 8-11%. Nelas, foram encontradas fissuras com espessura entre 0,1-1,6 mm. Estas fissuras encontram-se muito além do limite definido pela NBR 6118

(2014), e permitem a entrada dos agentes agressivos na matriz cimentícia e geram perdas de durabilidade. A Figura 58 mostra a abertura de uma destas fissuras.
