UNIVERSIDADE DOS RIO GRANDE DO SUL  
ESCOLA DE ENGENHARIA  
ENGENHARIA DE MATERIAIS  
ENG 02298 – TRABALHO DE DIPLOMAÇÃO

ANÁLISE DA VIDA EM FADIGA DE VIRABREQUINS 17Cr-Ni6,6 POR ENSAIO DE  
FLEXÃO ROTATIVA

Vanessa dos Reis  
00262575

Porto Alegre  
Novembro, 2019.

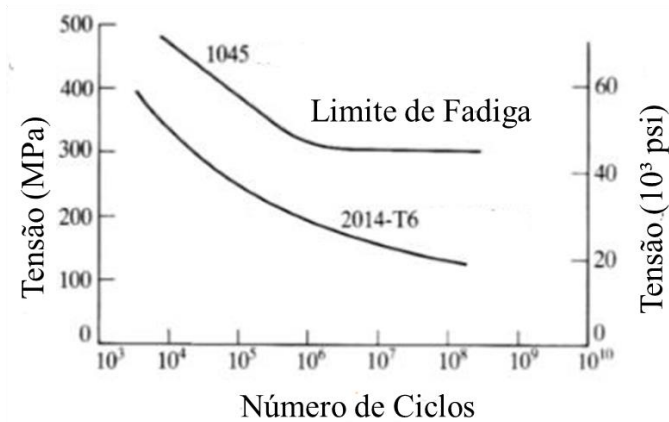
Figura 5 – Curva S-N para materiais distintos. O aço 1045 apresenta um patamar (limite de fadiga), enquanto a Liga de Alumínio 2014-T6 não.

Uma falha por fadiga pode ocorrer em diferentes números de ciclos, desde valores na ordem de  $10^1$  a valores na ordem de  $10^8$  ciclos. O número de ciclos que o componente irá suportar depende do nível de sollicitação, uma maior carga aplicada reduz a vida em fadiga, amplitude de carga, frequência e tipo de material. Os materiais como o aço e ligas de titânio, são materiais do tipo II, que nas curvas de S-N, apresentam um patamar que é o limite de resistência a fadiga abaixo do qual nunca irão romper independentemente do número de ciclos (vida infinita). Por outro lado, materiais dúcteis como ligas de alumínio e magnésio (Tipo I), não apresentam esse limite e sim, um comportamento decrescente, ou seja, quanto mesmo em baixas tensões o material pode vir a romper por fadiga (Figura 5). (CALLISTER, 2018)

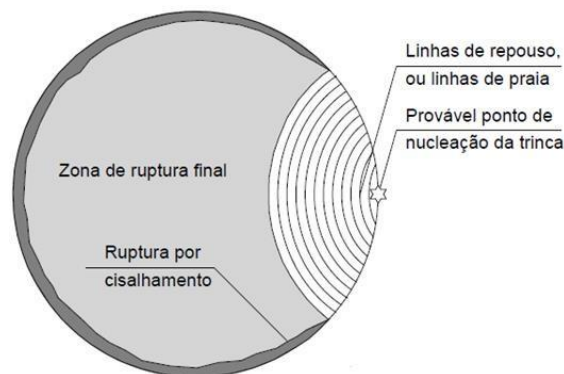
Figura 6 – Aspecto macroscópico da falha por fadiga, indicando a região de provável nucleação (estágio I), as linhas de praia correspondentes ao período de propagação estável (estágio II) e zona de ruptura final (estágio III).

submetido. Em visão macroscópica, o estágio II produz marcas na superfície denominadas de linhas de praia que são formadas por paradas no crescimento da trinca (por redução da carga aplicada ou parada do equipamento). O estágio III corresponde ao estágio final de propagação, onde o material irá romper de forma brusca, isso ocorre quando o material restante não suporta mais a carga aplicada. (ROSA, 2002). Na Figura 6, tem-se a representação de uma fratura por fadiga que ocorreu em um eixo.

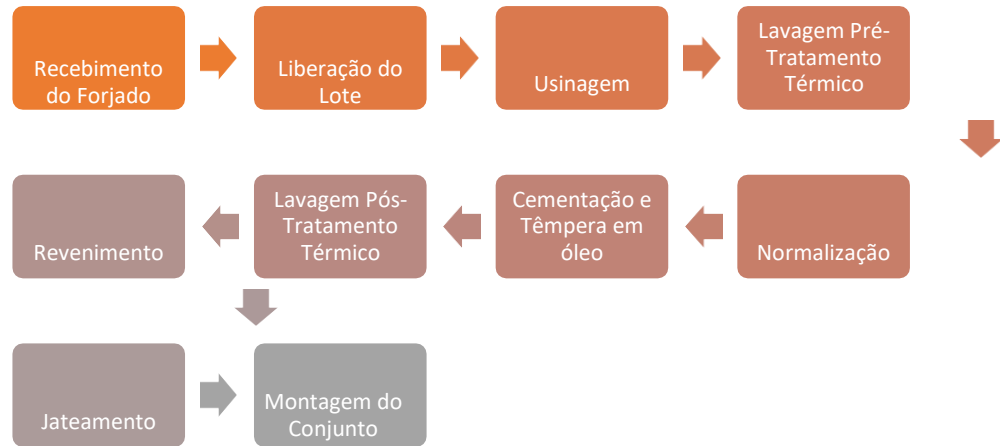
Figura 8 – Fluxograma do Tratamento Térmico.

O processo de preparação dos virabrequins ocorre internamente na empresa que produz as máquinas motorizadas. O fluxograma do processo está demonstrado na Figura 8. De cada etapa do tratamento térmico foram retirados três virabrequins de cada condição (com e sem normalização) para análises metalográficas.

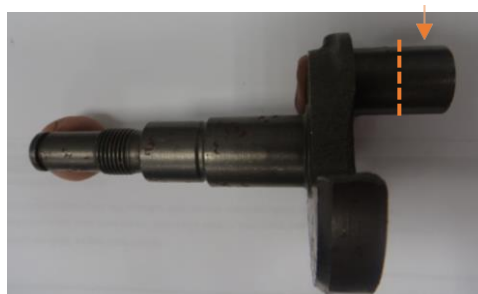
Figura 10 – A seta em laranja indica o local de retirada da amostra para práticas metalográficas.

As amostras para análise de tamanho de grão foram cortadas na região da rosca, uma vez que está é considerada crítica para análise de falha.

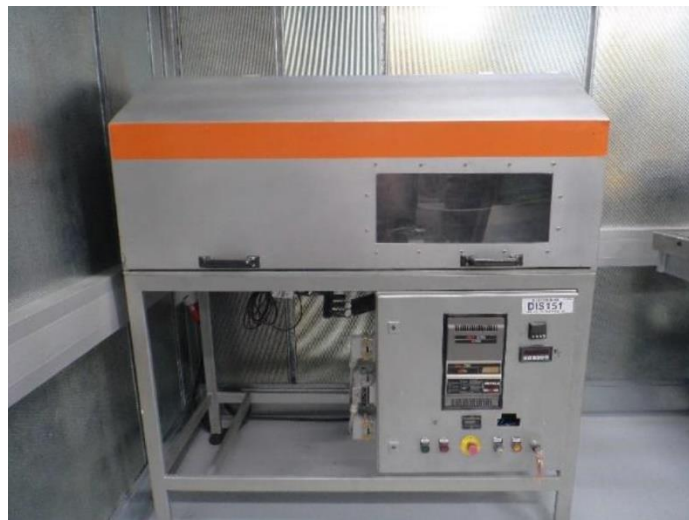
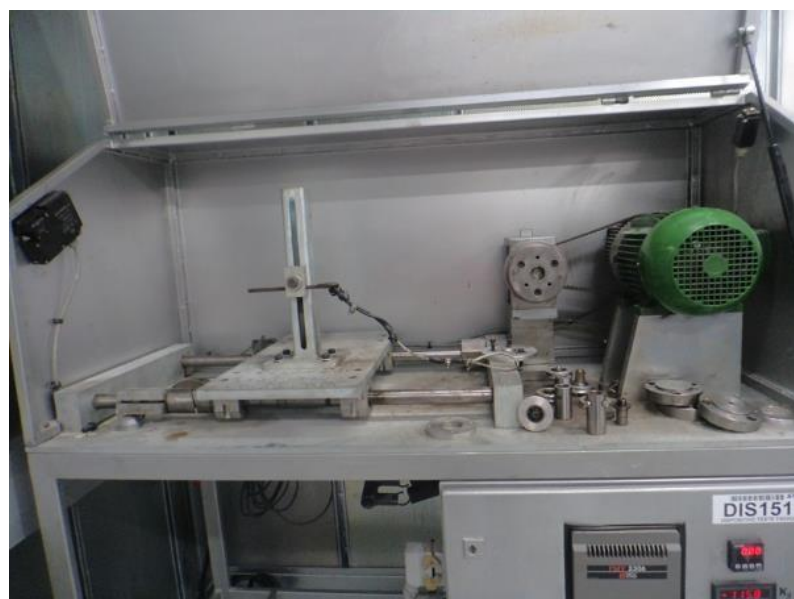
Figura 11 – Máquina de Ensaio de Fadiga Rotativa

O ensaio de Flexão Rotativa foi realizado em uma máquina desenvolvida internamente para teste de virabrequins em desenvolvimento. A máquina de ensaio consiste em um acoplador para o corpo de prova, um fio de aço que será responsável pela transmissão de carga da célula para a rosca do virabrequim e o motor que imprimirá as rotações necessárias para o ensaio (Figura 11). O motor tem uma redução 3:1 e chega a 4000 rpm. Para acoplar o fio de aço ao virabrequim foi produzido um dispositivo usando como base o arrastador da embreagem (Figura 12).

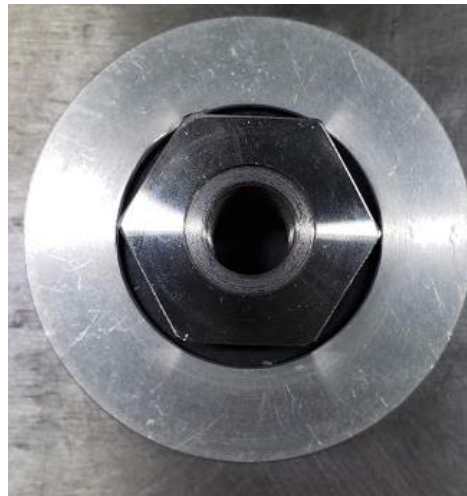
Figura 12 – Dispositivo de Acoplamento

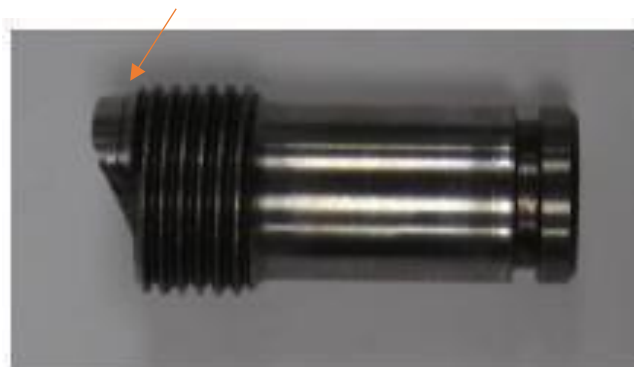
Figura 20 – Visão lateral da região de fratura no virabrequim.

Uma análise do componente demonstra que todas as falhas iniciaram na marca de usinagem próxima a redução de diâmetro ( indicada por uma seta na Figura 20). Logo, uma causa potencial da falha desse componente seja a marca de usinagem, uma vez que ela pode atuar como um concentrador de tensão local, além da redução de diâmetro. Como mostra a Figura 21, em relação ao eixo, as zonas de rupturas foram em locais diferentes, ou seja, o componente não tem um concentrador de tensão local igual para todos ou relativo à distribuição de massa, uma vez que algumas falhas ocorrem no lado do componente que apresenta maior massa. Em a), a falha final ocorreu no quadrante 1-4, enquanto em b) a falha ocorre entre 2-3.

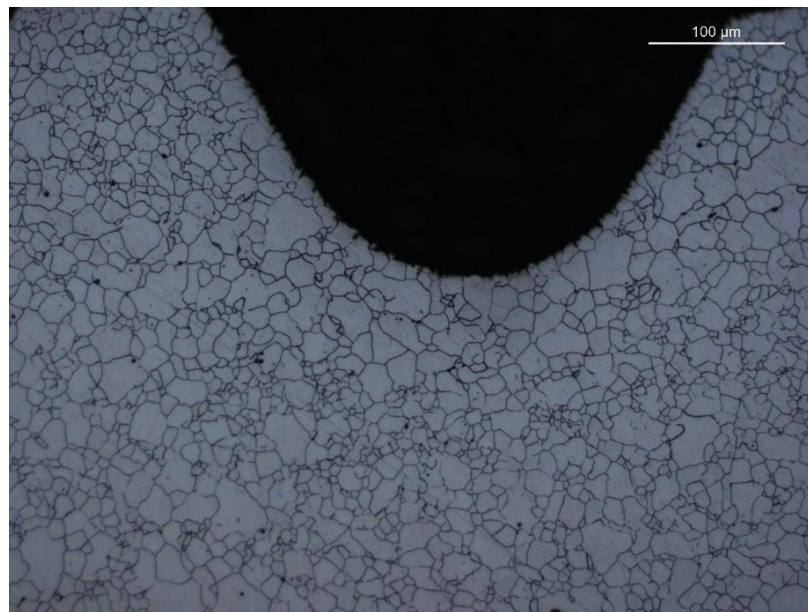
Figura 30 – Heterogeneidade no tamanho de grão no fundo de rosca. Aumento de 200x.  
Ataque: Picral.

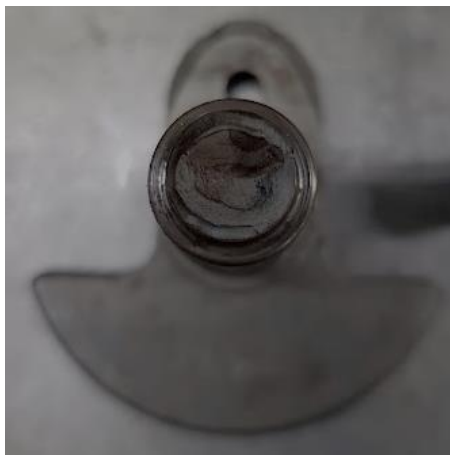
Figura 32 – Fratura do virabrequim após ensaio de flexão rotativa.

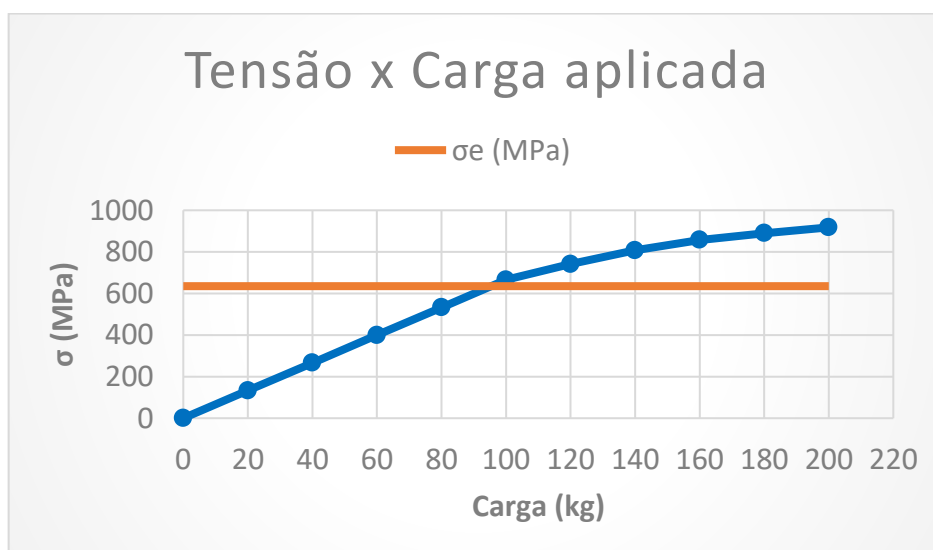
Figura 33 – Curva de Tensão Principal por carga aplicada na região da rosca
