Especialização em Engenharia de Segurança Contra Incêndios

LEVANTAMENTO DAS CONDIÇÕES FÍSICAS E DE CONDUTA DOS USUÁRIOS E SUA RELAÇÃO COM A SCI EM INSTITUIÇÃO PÚBLICA DE ENSINO

Autor: Eng^o Civil Edinei Rudimar Rodrigues Vargas (edinei.rodrigues@suinfra.ufrgs.br)

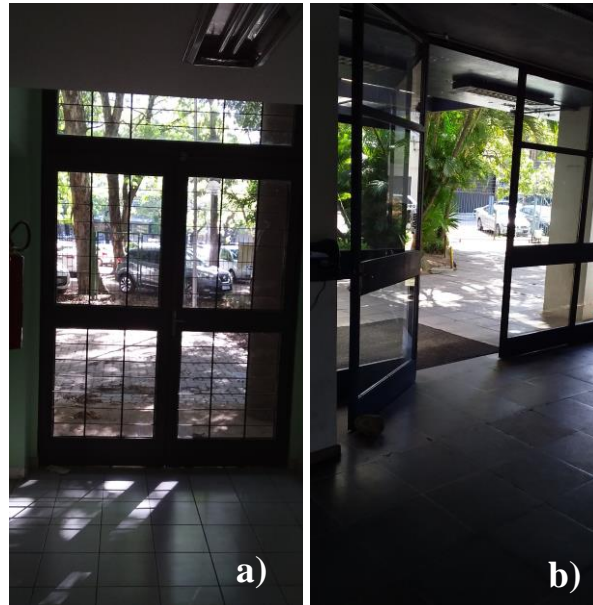
Figura 04 – Saídas de emergência a) sem barras antipânico e b) abrindo para dentro.

Verificou-se que em alguns casos, as possíveis rotas de saídas têm bloqueios internos porque as saídas são diretas para a área externa da UFRGS, estando fechadas por questões de segurança, assim como as catracas que se tornam um obstáculo às rotas de saída. Entende-se que um planejamento de desbloqueio das catracas em caso de incêndio deva fazer parte de um plano de emergência,

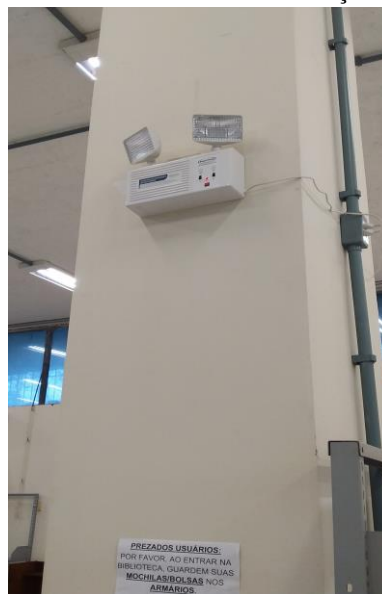
Verificou-se que em 25% de prédios havia blocos autônomos de iluminação (Figura 06), porém em boa parte destes prédios os equipamentos estavam com as baterias descarregadas. Supõe-se que esta situação seja decorrente da ausência de monitoramento periódico destes equipamentos. Em alguns prédios havia andares que o equipamento havia sido retirado (Figura 07).

Figura 06 - Bloco autônomo de iluminação instalado.

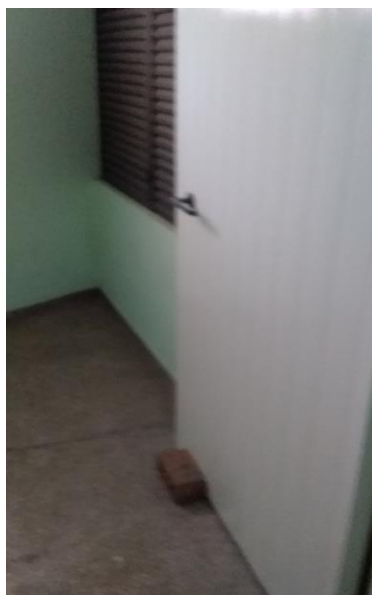
- Encontram-se portas de escadas enclausuradas abertas (Figura 08);

Figura 08 – Porta de escada enclausurada mantida aberta.

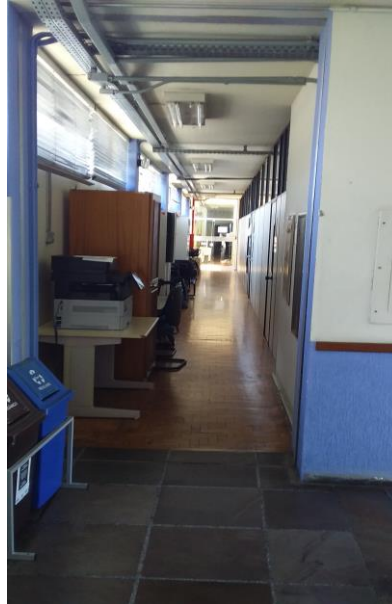
- Verificaram-se rotas de saída obstruídas (Figura 09);

Figura 09 – Corredores obstruídos prejudicando a rota de saída.

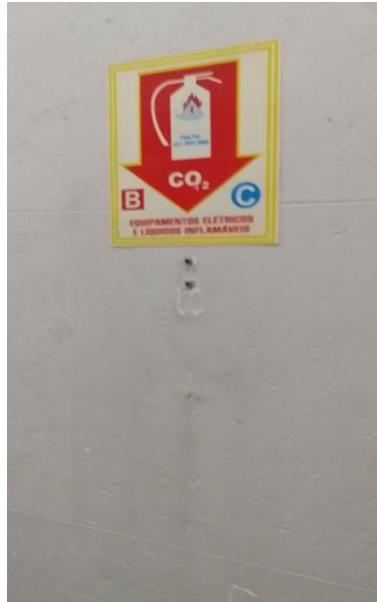
- Foram retirados equipamentos de segurança do lugar devido (Figura 10);

Figura 10 – Local do extintor de incêndio retirado.

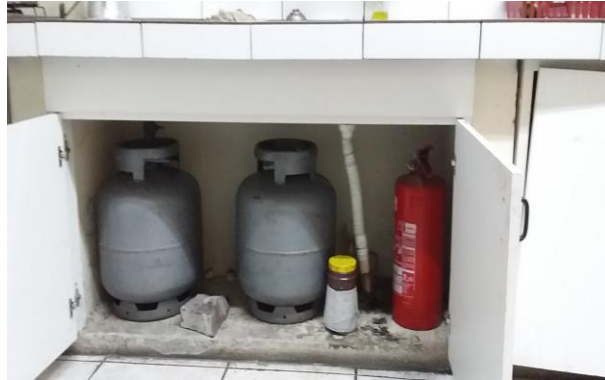
- Verificaram-se situações de risco como botijões de GLP em ambientes fechados (Figura 11) e grades em portas e janelas;

Figura 11 – Botijões de GLP em armário, sem ventilação para o exterior.
