## Análise e Avaliação dos Problemas Existentes na Fachada de Arenito do Museu Júlio de Castilhos, Porto Alegre, RS

**Abstract** - The Júlio de Castilhos museum of Porto Alegre, formerly used as residence, was built in 1877 by a military engineer Catão Roxo. This building is one of the few examples of urban architecture from the last part of the nineteenth century. Its façade is covered by arenitic and granitic rocks quarried near the city. The covering shows the effects of weathering processes occurred during many years. Some of these were observed during a façade mapping as loss of rocky materials, discoloration, chemical deposition, desintegration and fracturing. Petrographic analyses of the arenite indicate an arcosean composition, rich in quartz, with plagioclase and alkali-feldspar (microcline) and opaque minerals in lesser amounts. The grains have a fine layer of iron oxide (hematite) clad, with a fringe of siliceous cement. The remained pores are filled by clay minerals, mainly illite. The elevated degree of compactation and diagenesis are responsible for the high coherence of the rock, allowing its use as covering rock. The petrographic features (textures and mineralogica

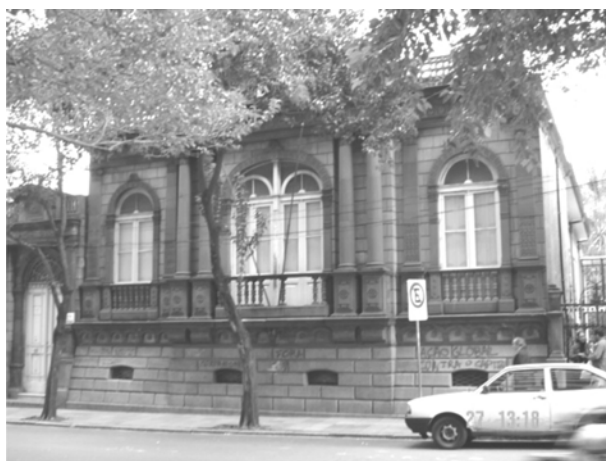
Figura 1 - Vista geral da fachada do Museu Júlio de Castilhos.

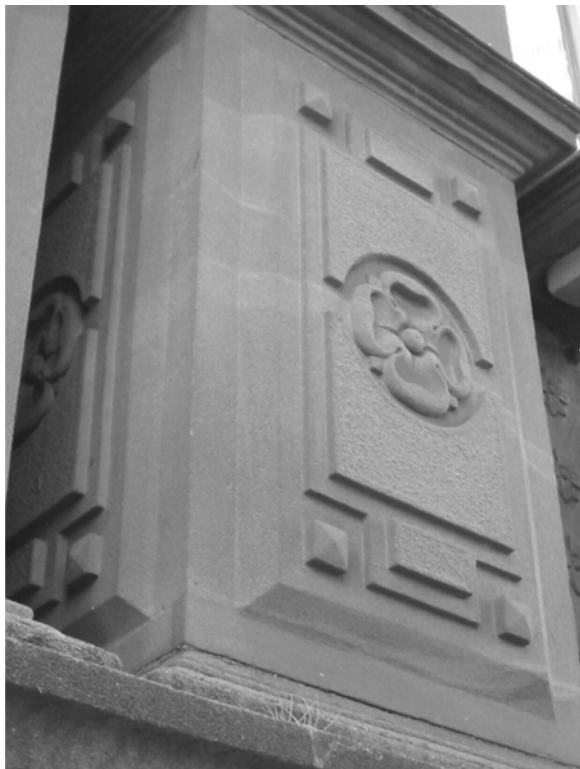
Os blocos estudados apresentam predominantemente estrutura maciça, observando-se também estruturas plano-paralelas e cruzadas (Fig.3). As camadas possuem espessuras milimétricas a centimétricas, caracterizadas pela alternância de níveis com pequena diferença de tamanho dos grãos e, mais raramente, por níveis mais ricos em minerais opacos. A textura é arenosa, com grãos de areia fina a média, subarredondados a arredondados, com elevado grau de seleção (Figs.4a e 4b).

Figura 3 - Detalhe de laminação plano-paralela dos arenitos da fachada do Museu Júlio de Castilhos.

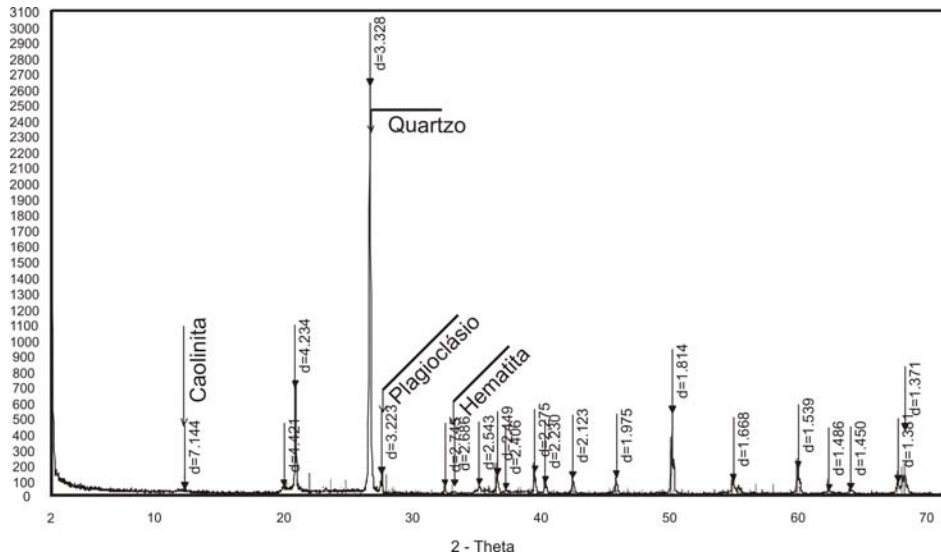
Análises de difratometria de raios X permitiram caracterizar estes produtos de alteração como argilominerais dos grupos da illita e caolinita (Figs 5, 6, 7 e 8). Ambos são resultantes do intemperismo químico (hidrólise) dos feldspatos. Os grãos e plagioclásio apresentam finos agregados de sericita ou illita, provavelmente resultantes de transformação por processos deutéricos. As características texturais da illita que ocorre preenchendo os poros do arenito são indicativas da sua geração, a partir de processos diagenéticos sobre um cimento argiloso. A caolinita detectada nos difratogramas de raios X é originada pelo intemperismo, tanto a partir dos feldspatos quanto da própria illita

Figura 5 - Difratoograma de raios-X evidenciando a ocorrência de caolinita, quartzo, plagioclásio e hematita na amostra de pó de rocha total do arenito alterado da fachada do Museu Júlio de Castilhos. Radiação CuK $\alpha$ .

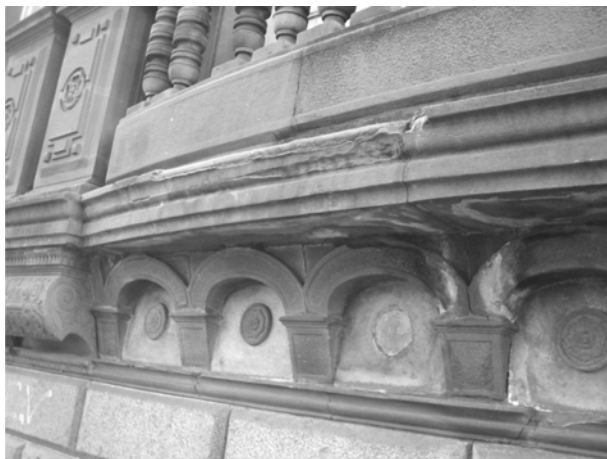
áspero) e com arredondamentos dos limites de blocos (Figs. 9, 10, 11 e 12). Os processos de descoloração encontrados estão relacionados ao clareamento puntual ocorrente a partir da alteração dos feldspatos. Os principais tipos de depósitos estão relacionados a crostas claras com eflorescências salinas, representando a deposição de cimento carbonático hidratado, manchas negras relacionadas à deposição de fuligem e poeira, biofilme escuro com colônias de microflora e/ou microorganismos, além de plantas superiores. As eflorescências são relacionadas à dissolução e precipitação do cimento industrial utilizado em várias tentativas de fixação de peças danificadas. A desintegração é identificada pela desagregação de cristais de feldspatos e pelo desprendimento

Figura 9 - Feições de deterioração da fachada do Museu Júlio de Castilhos evidenciando a fragmentação e arredondamento de face de bloco de arenito da base da sacada. No canto inferior direito nota-se a deposição de eflorescência salina de cor branca.

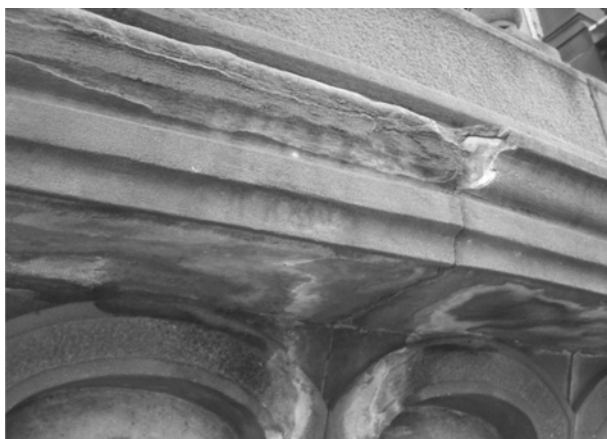
Figura 10 - Escamação de face externa de bloco de arenito com manchas brancas representando eflorescência salina decorrente da precipitação de cimento carbonático hidratado.

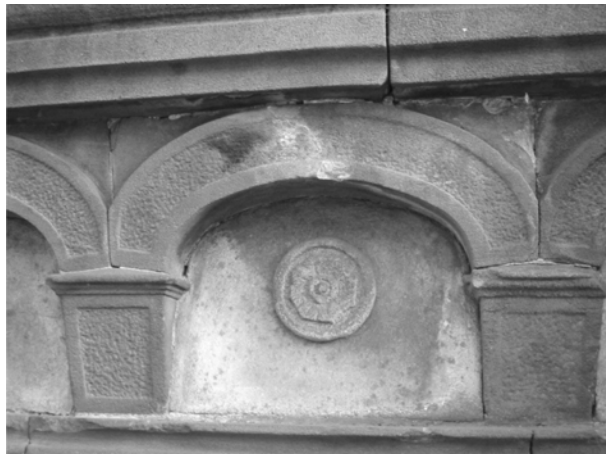
Figura 11 - Feições de deterioração da fachada do museu caracterizadas pela perda de material rochoso, com arredondamento e formação de um relevo áspero.

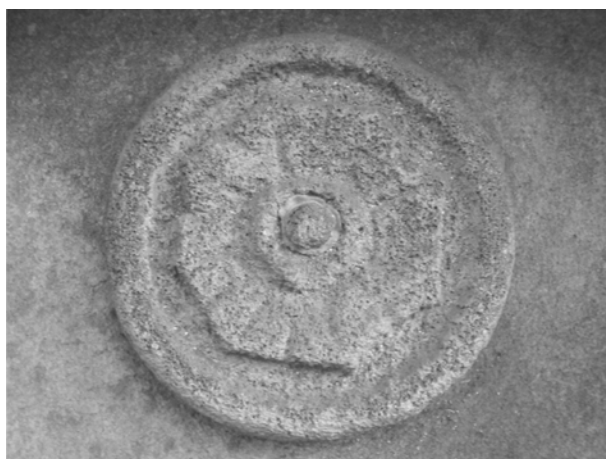
Figura 12 - Detalhe da roseta central da figura anterior evidenciando a perda de material por alteração intempérica.

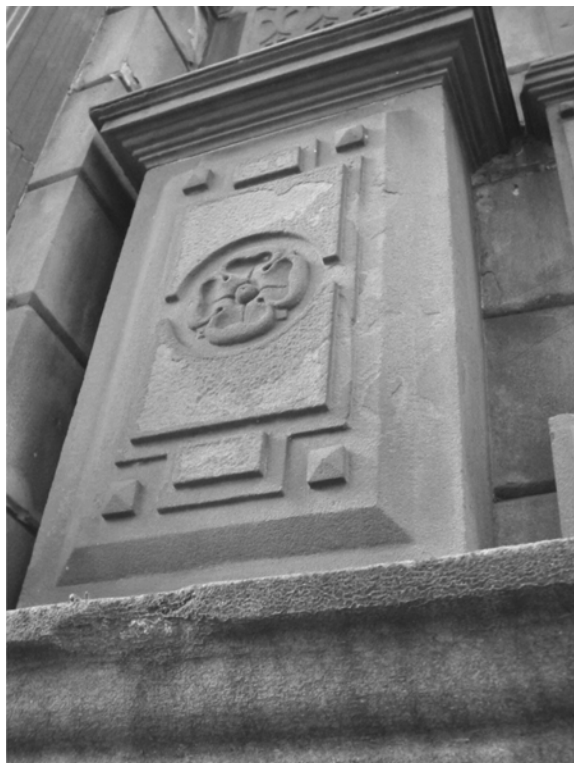
de escamas, representadas por placas de alguns milímetros de espessuras paralelas a superfície dos blocos, independente da estrutura interna do arenito (Fig. 13). Uma das manifestações mais raras são as fissuras, representadas por superfícies irregulares de descontinuidade física não relacionadas à estrutura interna da rocha.

Figura 13 - Detalhe da escamação e da perda de fragmentos (flocos) da porção externa da coluna da fachada do Museu Júlio de Castilhos.
