**AVALIAÇÃO DA INFLUÊNCIA DA DISTRIBUIÇÃO DE  
ESPAÇADORES E DA TOLERÂNCIA DE EXECUÇÃO NO  
COBRIMENTO DE CONCRETO PARA ARMADURAS DE  
LAJES: ANÁLISE EM OBRA**

Porto Alegre  
Dezembro 2018

Trabalho de Conclusão de Curso a apresentado à Comissão de  
Graduação de Engenharia Civil da Escola de Engenharia da  
Universidade Federal do Rio Grande do Sul, como parte dos  
requisitos para obtenção do título de Engenheiro Civil

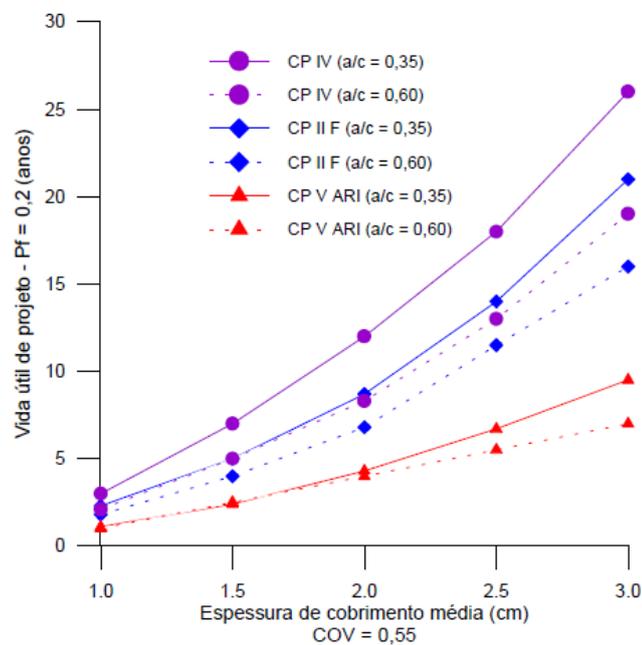
Figura 2 – Influência da espessura de cobrimento na vida útil de projeto (na presença de cloretos)

Em seu trabalho Andrade (2001) aplicou três modelos de previsão de vida útil para estruturas, além de elaborar seu próprio modelo, levando em conta o ataque por cloretos às armaduras. O efeito da relação a/c é evidente, onde para valores baixos de a/c se observa um retardamento no início do processo corrosivo para os concretos avaliados.

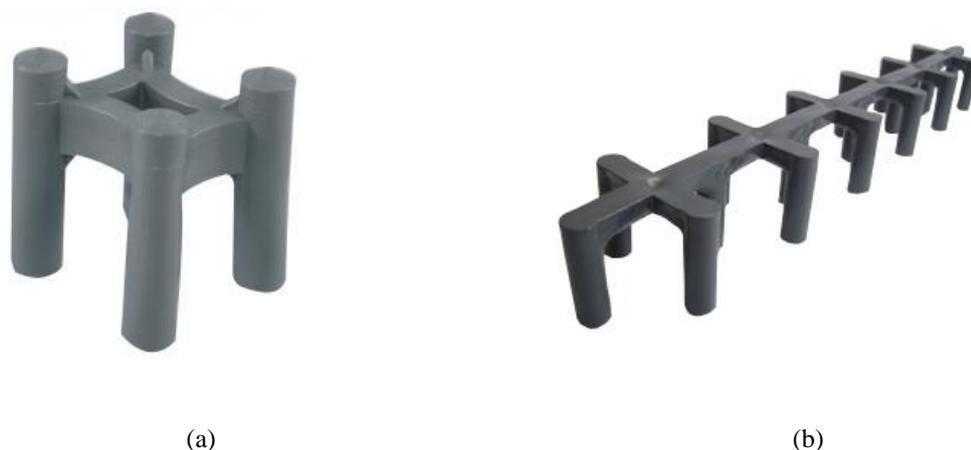
Figura 3 – Espaçadores plásticos: (a) cadeirinha e (b) multiapoio.

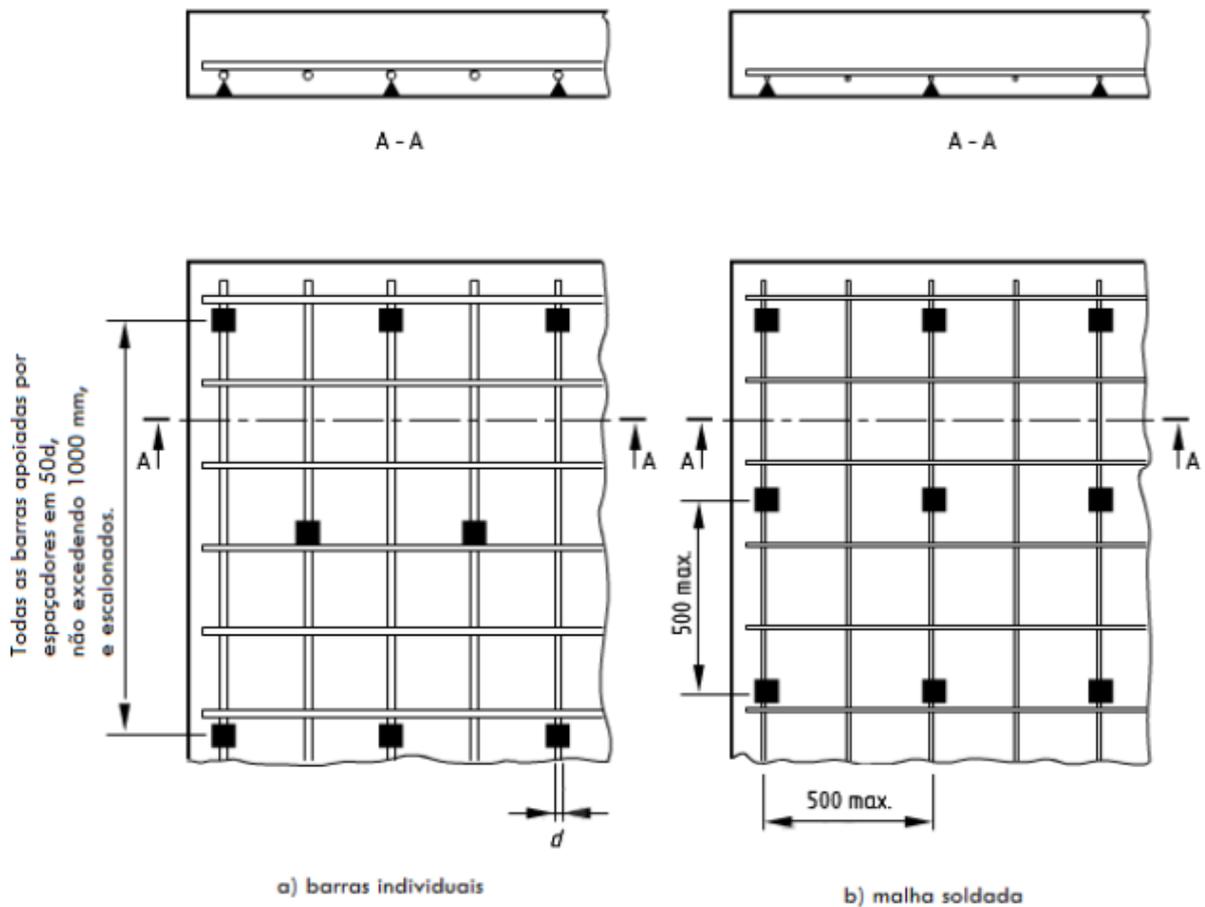
Figura 4 - Distribuição dos espaçadores cadeirinha, BS 7973-2

Analisando estas normas, percebe-se que as suas indicações de uso são semelhantes entre EHE 08 e BS 7973-2, com ambas prescrevendo que deve ser respeitado o afastamento máximo, entre os espaçadores, de 50 diâmetros da barra apoiada. Mas é incomum a utilização deste número de espaçadores em obras correntes, sendo o número de espaçadores bem menor. Além do custo dos espaçadores ser ínfimo, comparado com o custo da estrutura completa, analisando os espaçadores orçados pelo SINAPI para a execução das lajes, é possível observar que a prescrição técnica das normas estrangeiras é contemplada pelo orçamento, ou seja, estaria contabilizado a utilização deste número elevado de espaçadores. Portanto a utilização de um número inferior de espaçadores deve ser por uma opção técnica executiva, ou desconhecimento do problema de um cobrimento insuficiente.

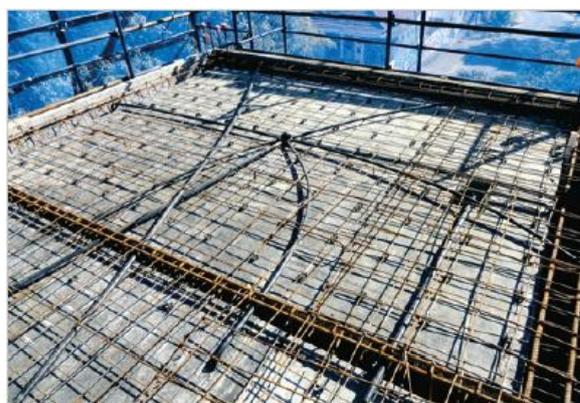
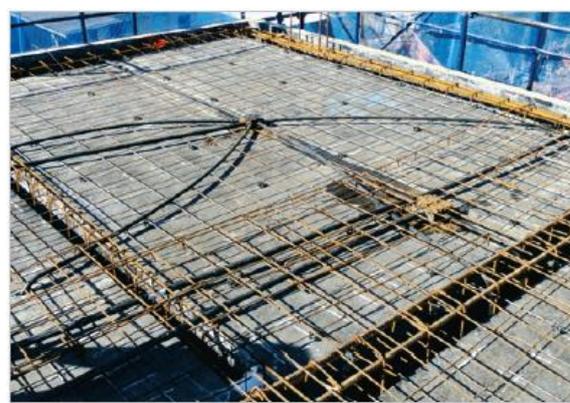
Figura 5 - Distribuição de espaçadores, Maran *et al.* (2015), onde os espaçadores estão alinhados em (a) a cada 30 cm e (b) a cada 60 cm

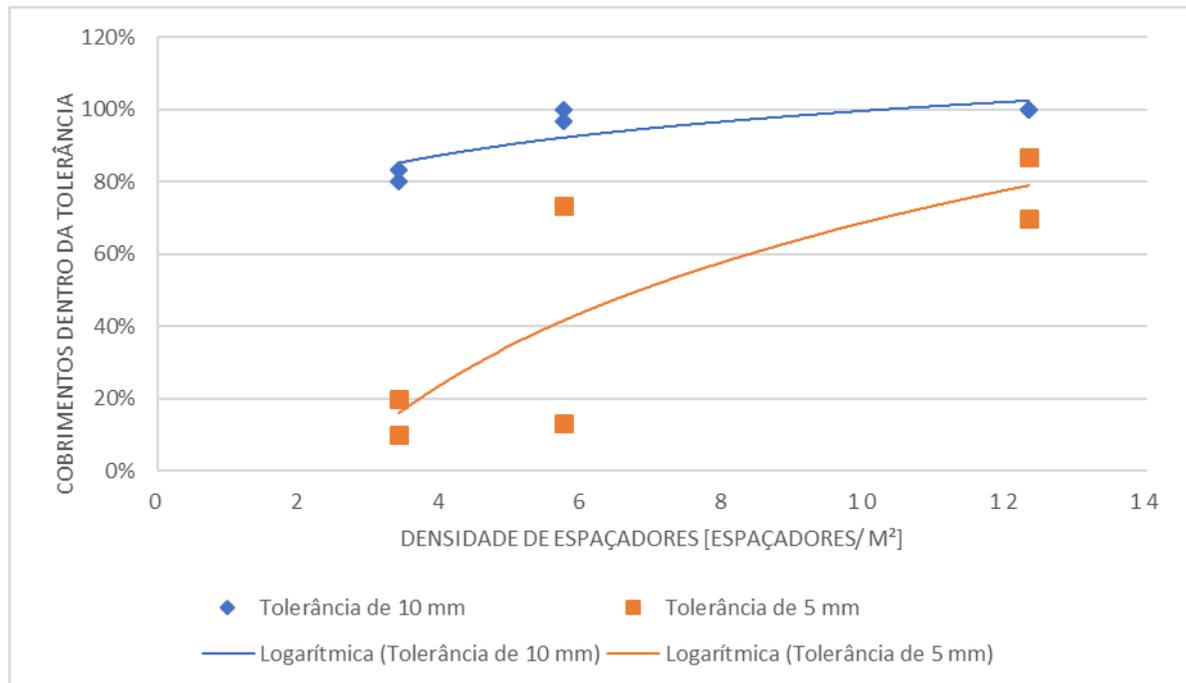
Figura 6 - Resultados de Maran *et al* do percentual de cobertura dentro do especificado pela norma em função da densidade de espaçadores. Armadura de bitola 5 mm.

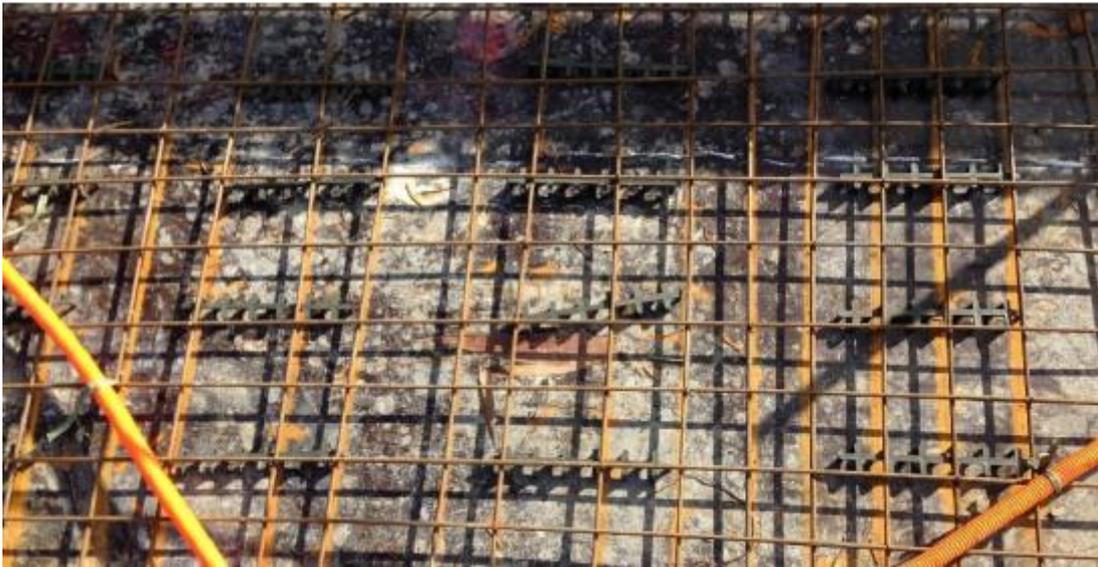
Figura 7 - Espaçadores multiapoio a cada 20 cm

Palm (2017) realizou sua pesquisa em uma obra de um empreendimento residencial com 3 torres de múltiplos pavimentos localizada na cidade de Porto Alegre/RS. As lajes monitoradas são maciças, de concreto armado, moldadas *in loco*, de diversas dimensões, e com cobertura nominal adotado de 20 mm. As armaduras analisadas eram formadas de aço CA 60 de diâmetro 5 mm, e aço CA 50 de diâmetro 6.3 mm, com aberturas de malha de 10 cm. Para sua montagem utilizou-se arame recozido N°16 para amarração e espaçadores do tipo multiapoio.

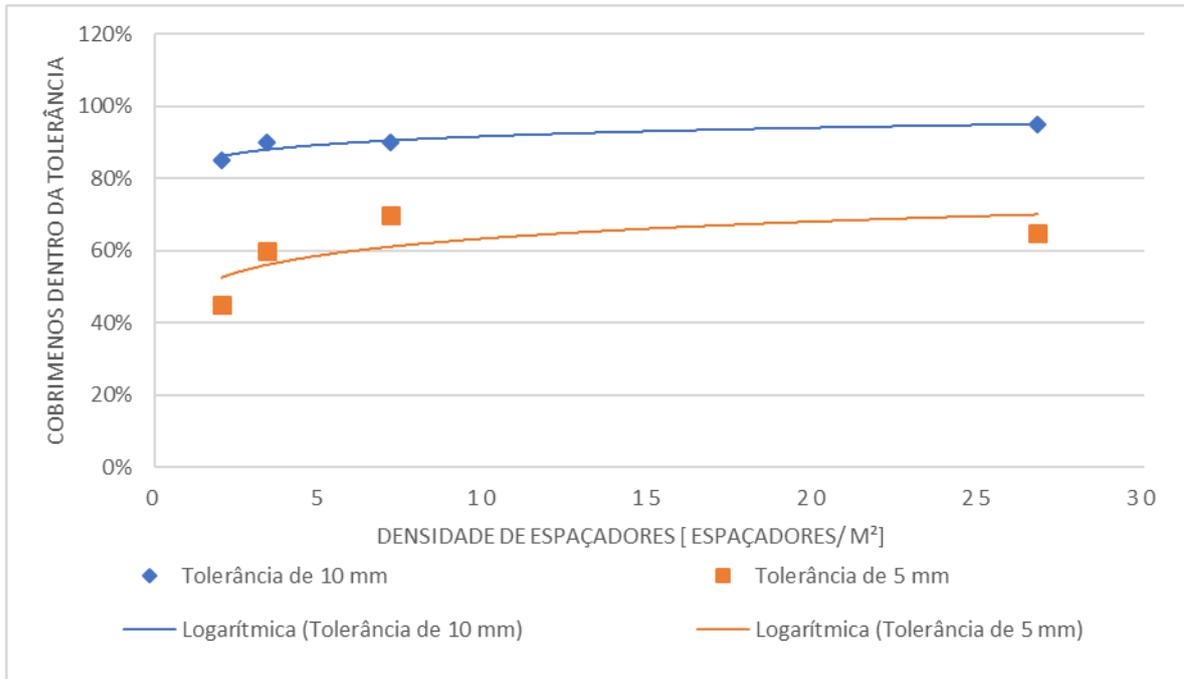
Figura 8 – Resultados Palm, armadura de 5 mm.

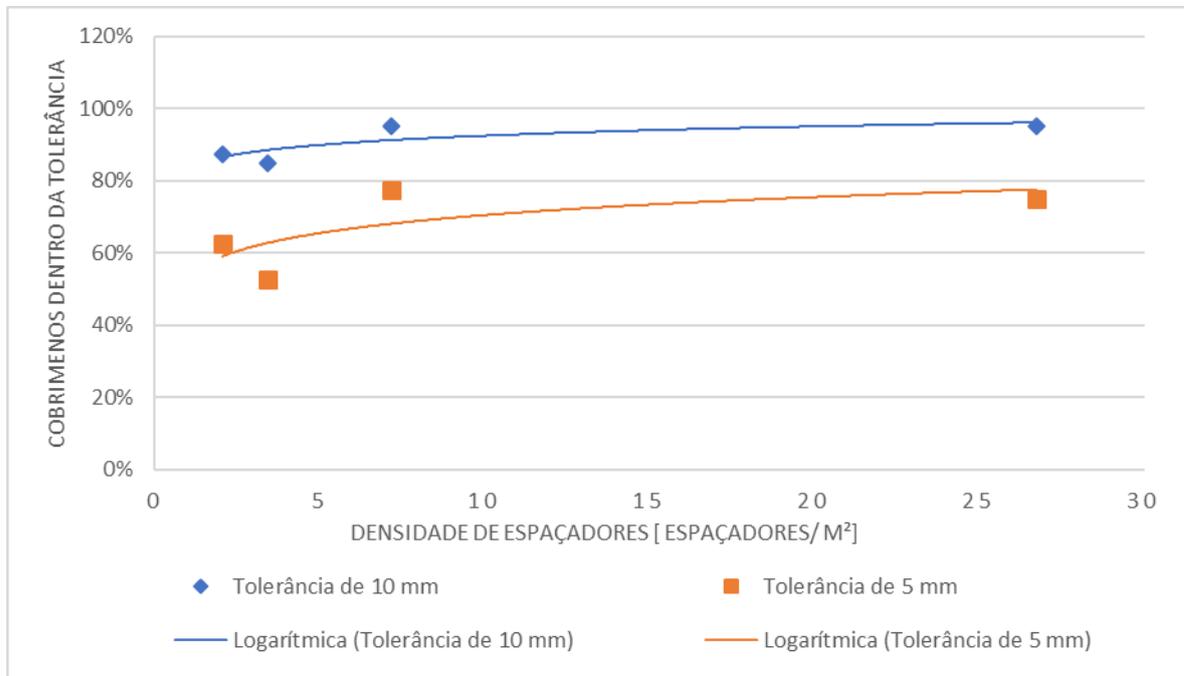
Figura 9 – Resultados de Palm, armaduras de 6.3 mm

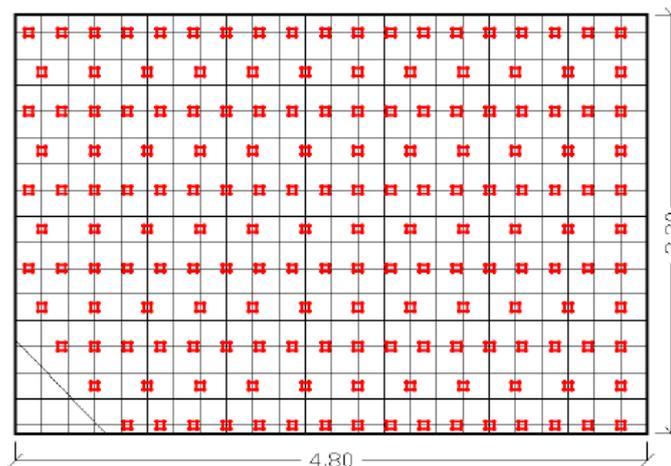
Figura 10 - Distribuição de espaçadores a cada 25 cm, Ghiggi 2018

Ghiggi (2018) realizou seu trabalho em uma obra de um empreendimento misto, residencial e comercial, de múltiplos pavimentos localizada na cidade de Guaporé/RS. As lajes monitoradas são maciças, de concreto armado, moldadas *in loco*, com dimensões em plantas de (4,8 x 3,2); (3,25 x 1,60) e (1,50 x 1,10), e cobertura nominal de 20 mm. As armaduras das lajes eram compostas por barras de aço CA 60 de diâmetro 5 mm, formando malhas de abertura de 20 cm, amarradas com arame recozido N° 16. Para posicionar a armadura, utilizaram-se espaçadores plásticos do tipo cadeirinha.

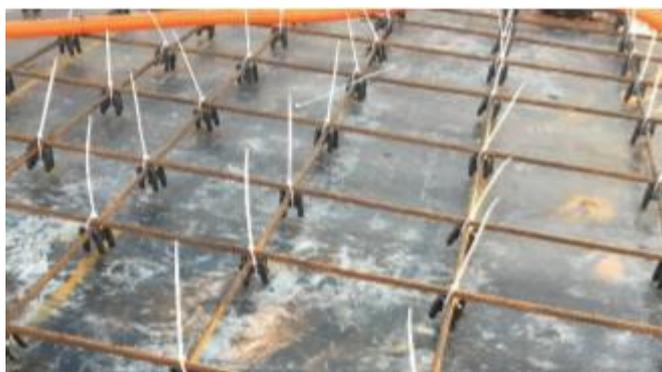
Figura 11 - Espaçadores a cada 20 cm, Ghiggi 2018.

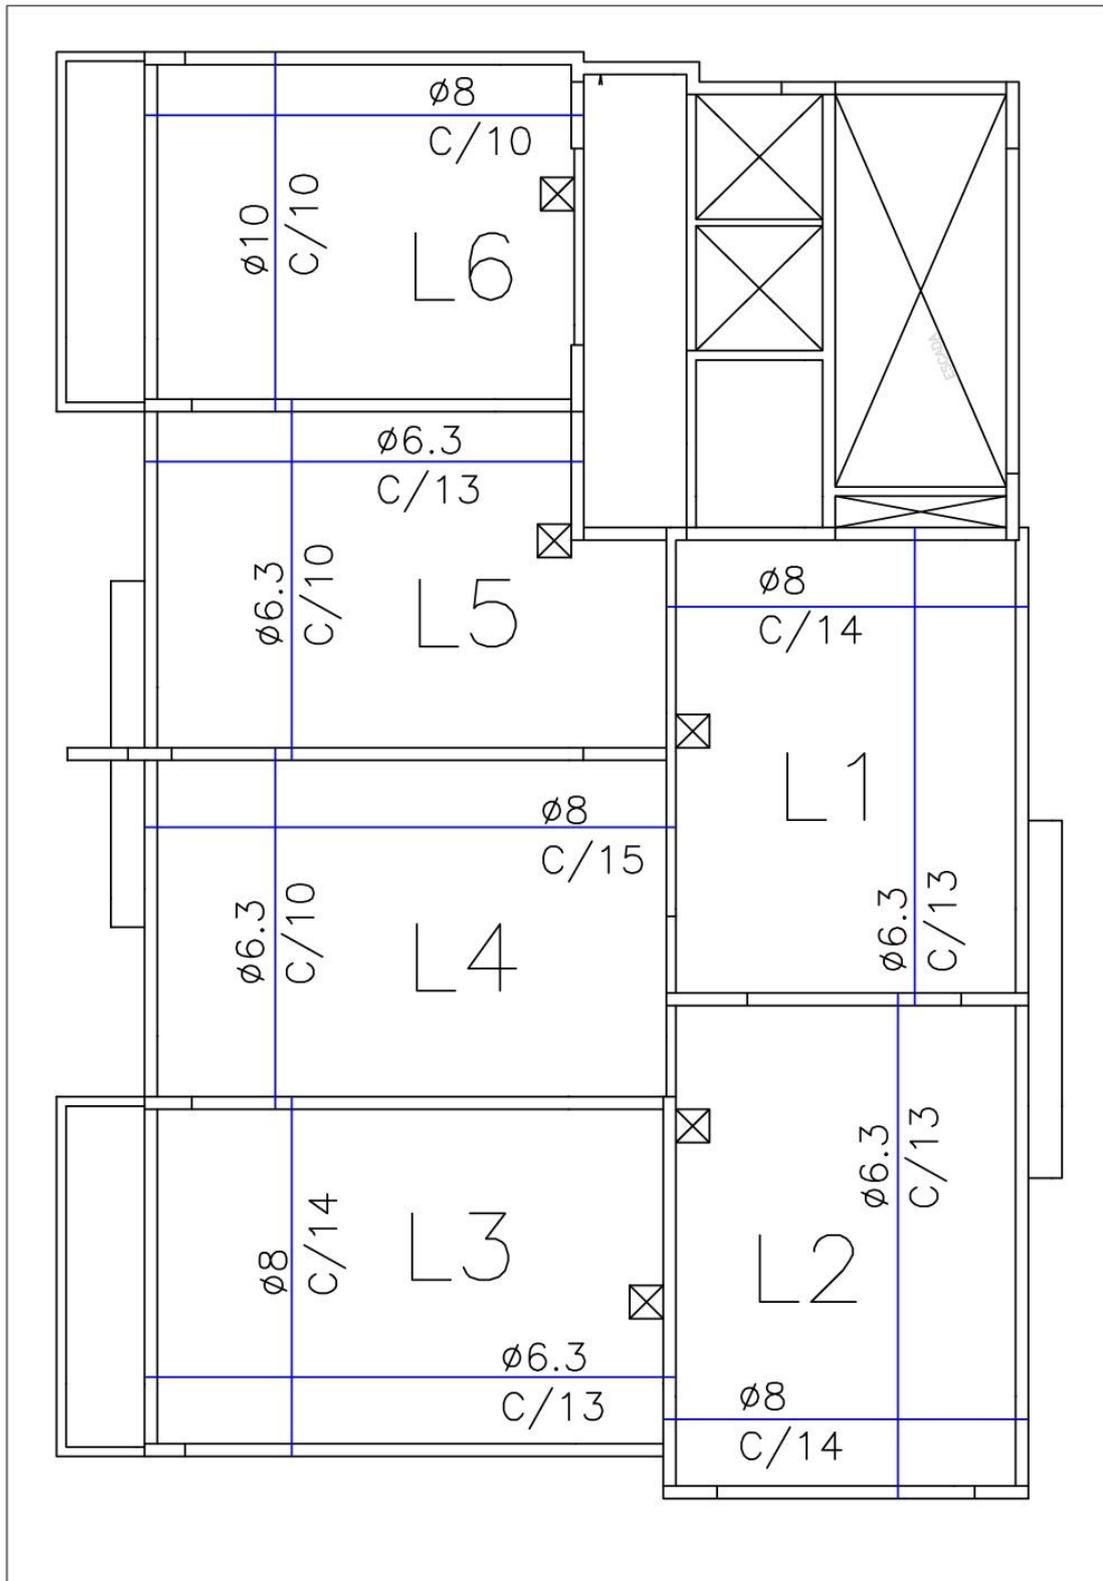
Figura 12 - Planta pavimento tipo

As lajes possuem dimensões variadas com as armaduras positivas formadas por barras de diâmetro 6,3 mm; 8,0 mm; e 10 mm, que formam malhas de aberturas de 10 cm; 13 cm; 14 cm e 15 cm, em cada uma das direções, e são amarradas por arame recozido N°16. A Tabela 20 apresenta detalhadamente a configuração de cada uma das lajes.

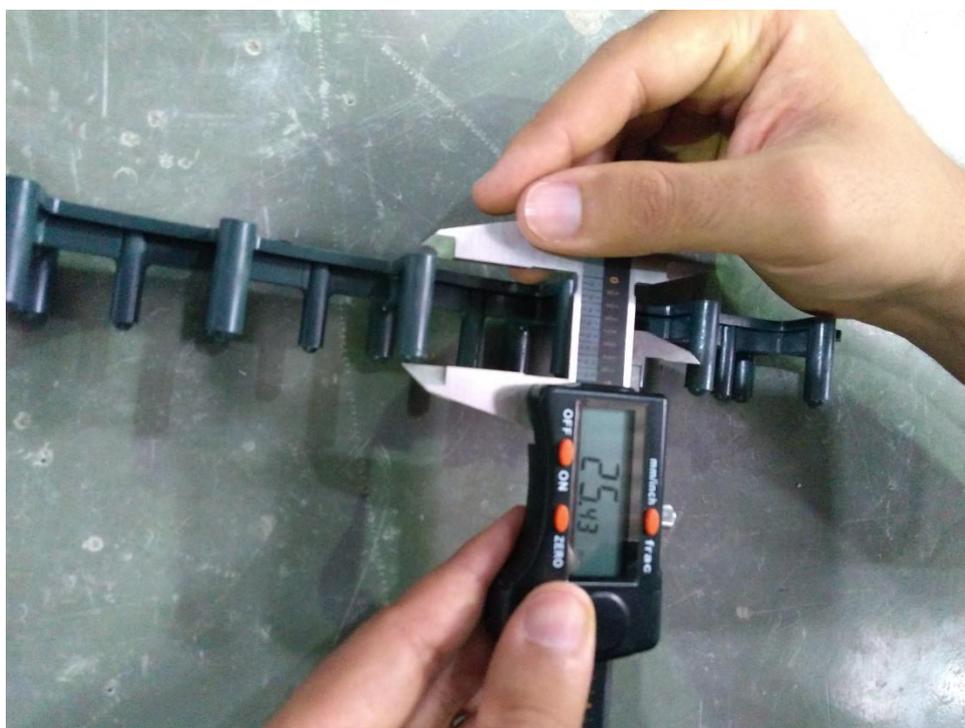
Figura 14 - Espaçador plástico multiapoio de 25 mm.

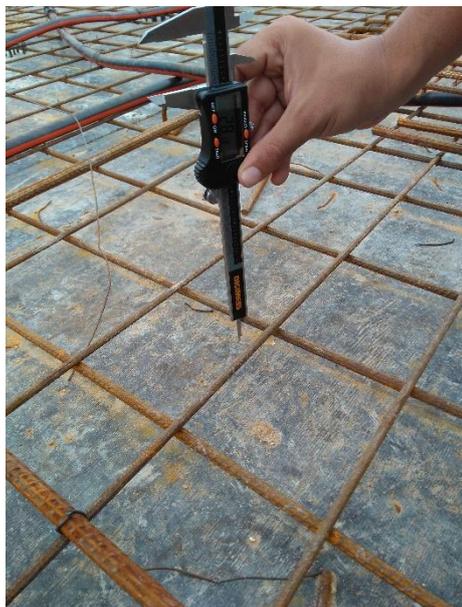
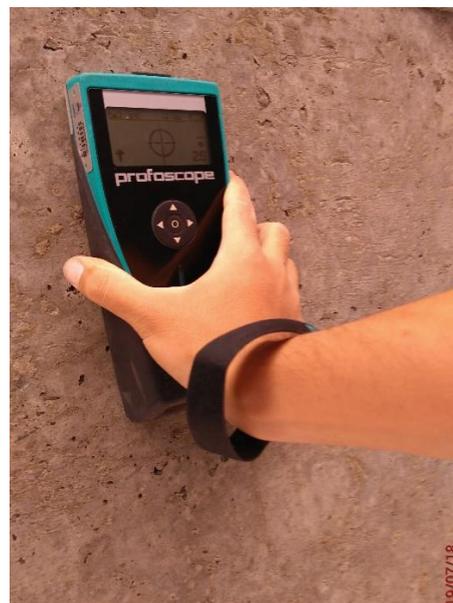
Figura 15 – Equipamentos de medição de cobrimento, (a) paquímetro digital *Digimess* e (b) pacômetro *Proceq*.

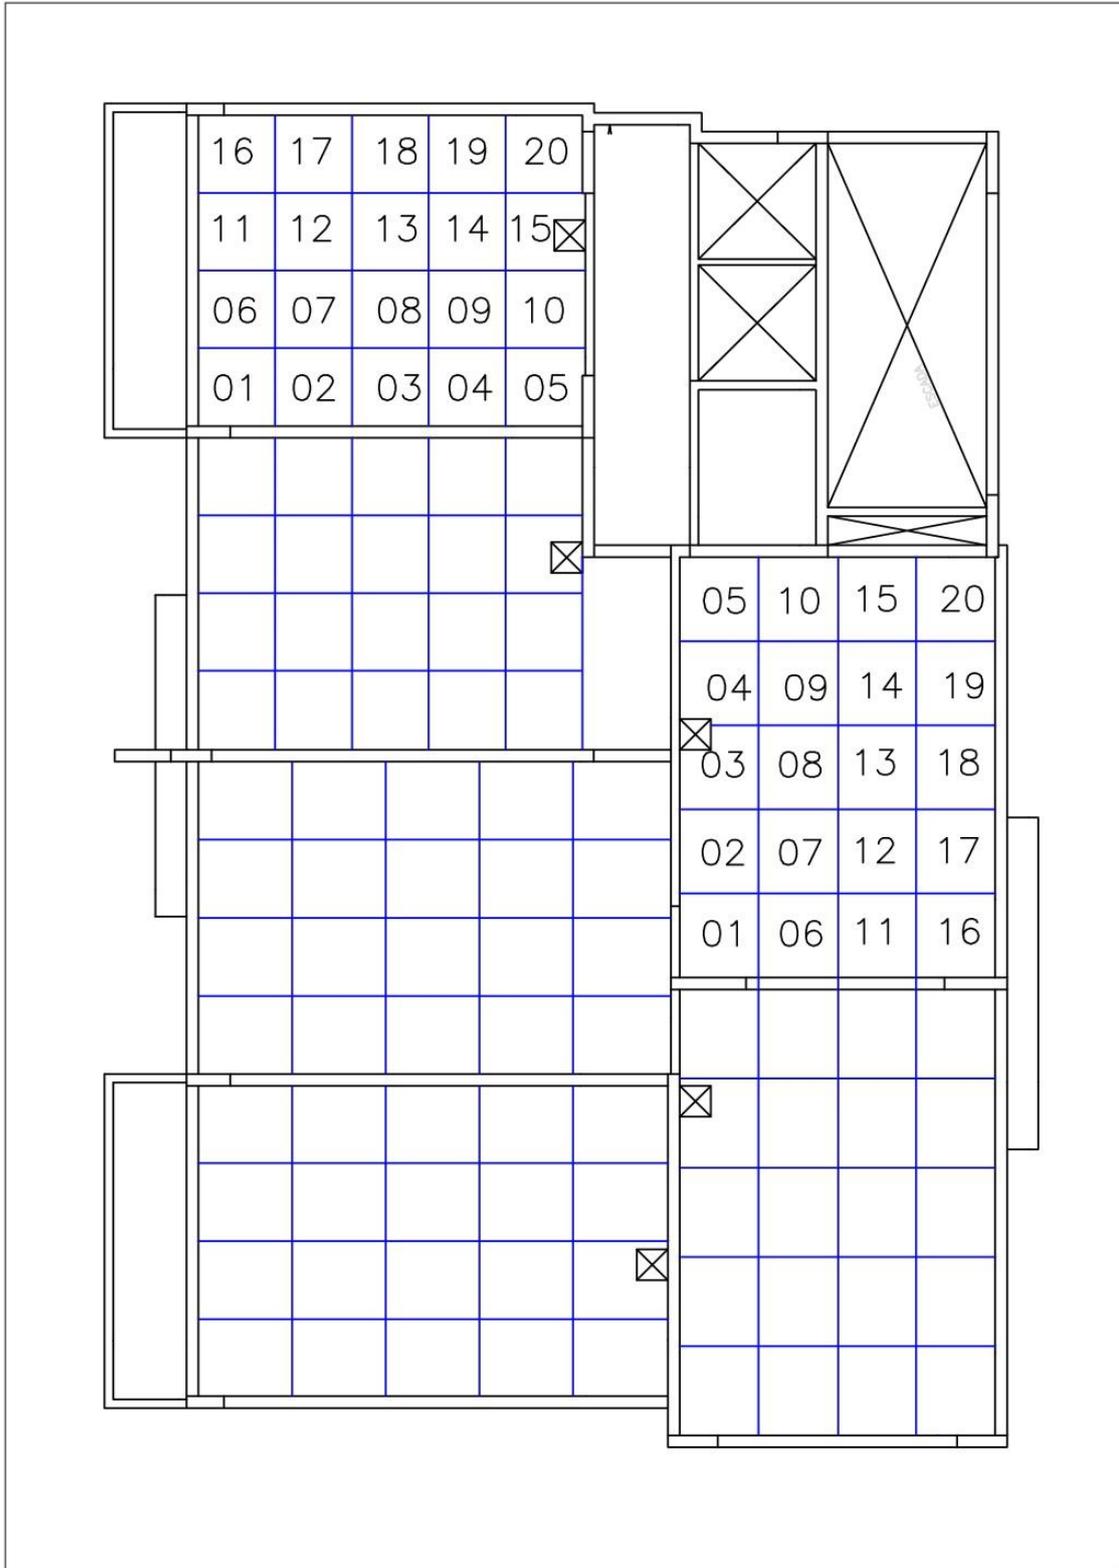
Figura 16 – Quadrantes de medição.

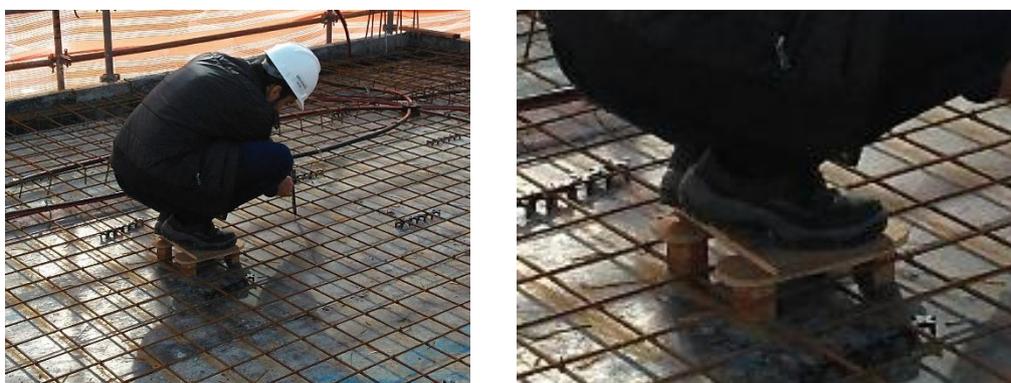
Figura 17 – (a) Leitura do cobrimento antes das concretagens e (b) Palanque utilizado nas medições.

As medições antes da concretagem foram realizadas no dia anterior à mesma, após o término do serviço de armação e dos demais outros serviços que geram trânsito de pessoas sobre as lajes. Na varredura, é feita uma avaliação visual das armaduras mais deformadas em cada um dos quadrantes, e tomadas diversas leituras de cobrimento a fim de buscar o menor cobrimento do quadrante. Para a coleta desses cobrimentos foi importante a utilização de um pequeno palanque, para que não se ficasse sobre as armaduras no momento da medição do cobrimento, evitando deformações que poderiam influenciar os resultados. A Figura 17 exemplifica as coletas de cobrimentos feitas antes das concretagens.

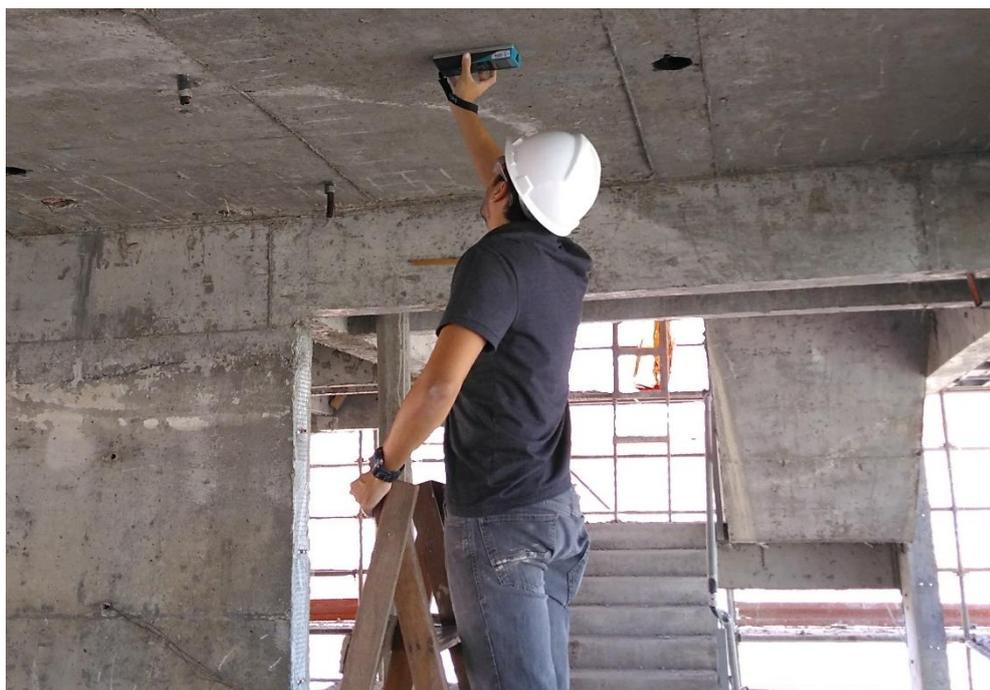
Figura 18 - Coleta de cobrimentos após as concretagens.

O cobrimento medido após a concretagem é o resultado que pragmaticamente deve ser considerado como o cobrimento realmente obtido, pois as medições realizadas antes da concretagem se alteram durante o processo de concretagem, onde há uma grande quantidade de cargas, tanto de pessoas como do próprio lançamento do concreto. Consequência das cargas aplicadas ao longo do procedimento construtivo e dos deslocamentos das armaduras em função do tráfego de operários e equipamentos sobre as mesmas.

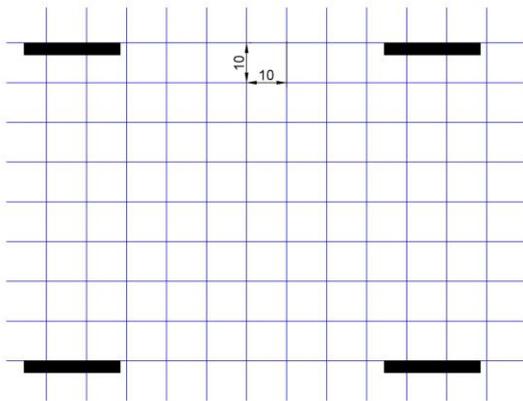
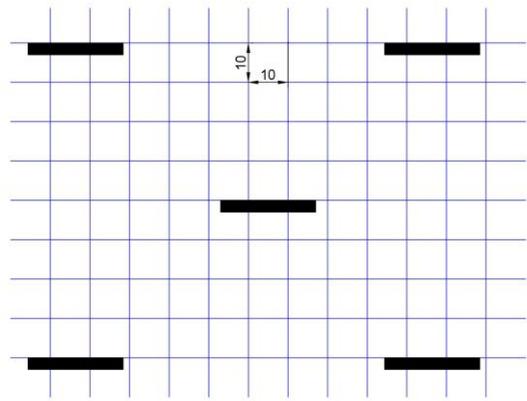
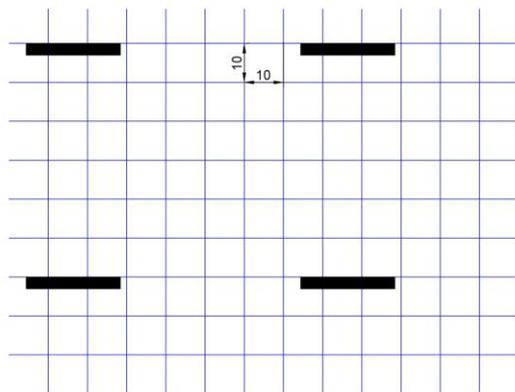
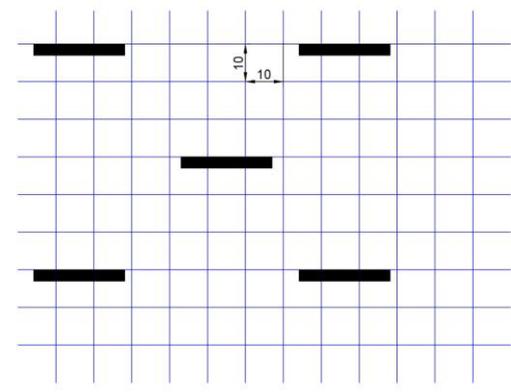
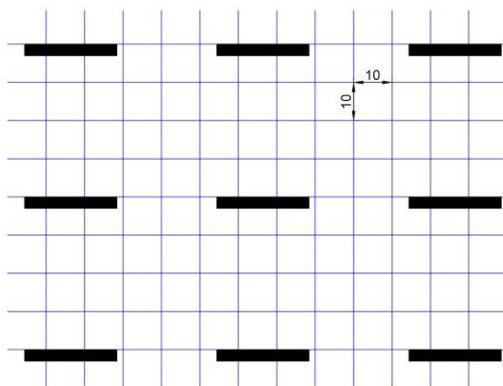
Figura 19 – Configurações de espaçadores utilizadas, (a) 80 x 80 alinhado, (b) 80 x 80 escalonado, (c) 60 x 60 alinhado, (d) 60 x 60 escalonado e (e) 40 x 40 alinhado.

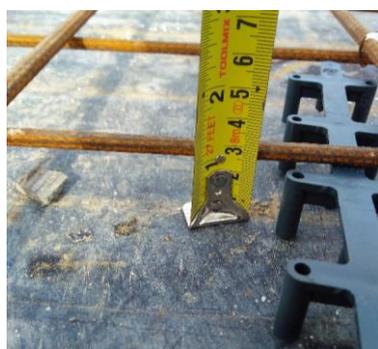
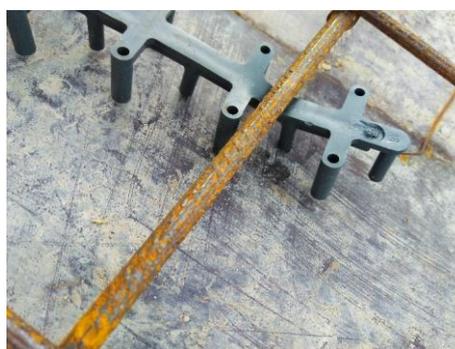
Figura 20 - Qualidade dos espaçadores, (a) espaçador sem deformação e (b) espaçador amassado.

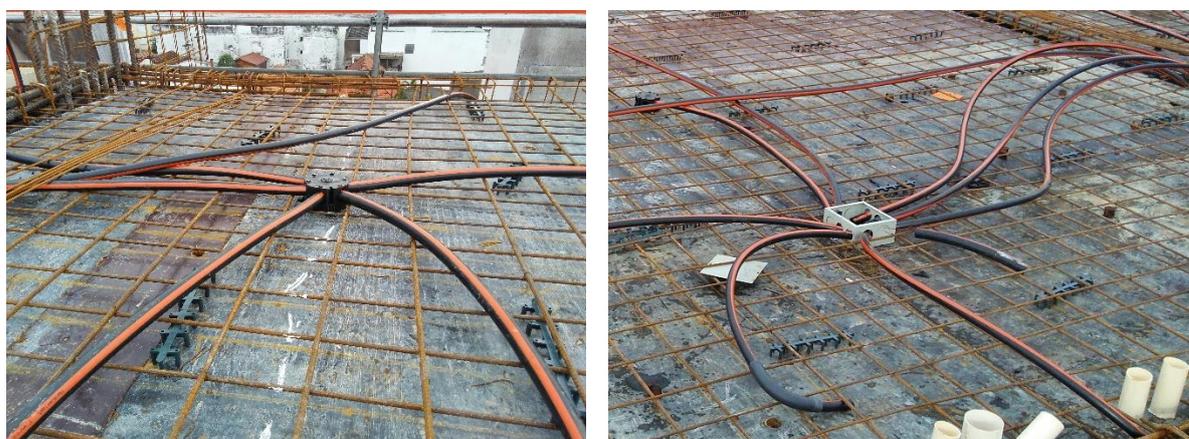
Figura 21 - Caixas de luz desfavorecendo o cobrimento, (a) caixa oitavada e (b) caixa quadrada diminuindo o cobrimento localmente.

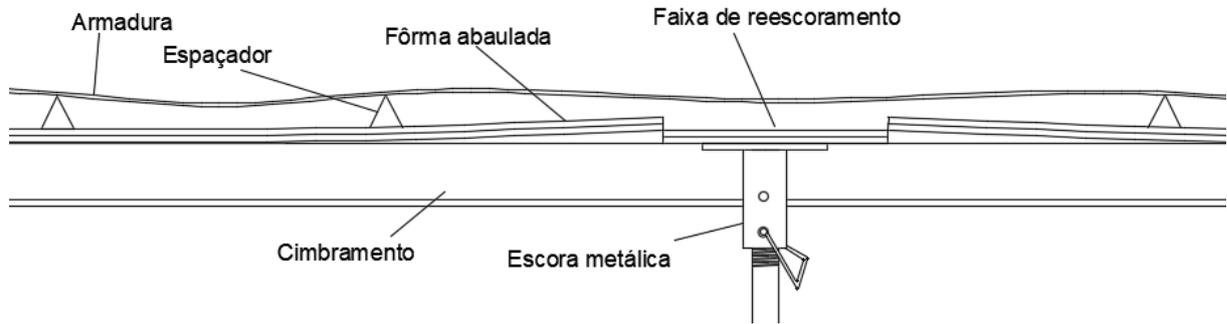
Figura 22 – Influência do sistema de fôrmas na espessura de cobrimento

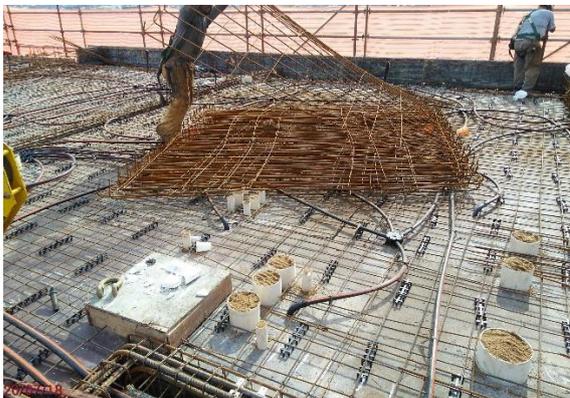
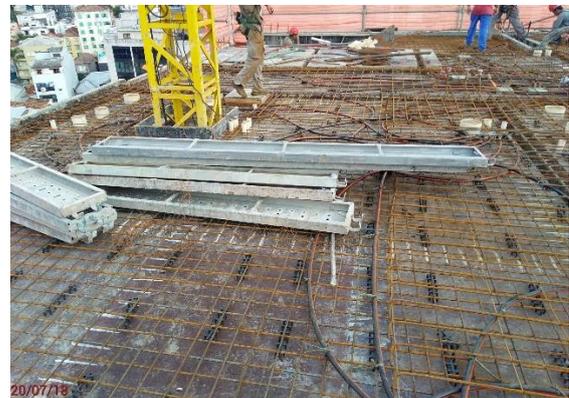
Figura 23 – Pilha de elementos pesados sobre as lajes, (a) pilha de armaduras sobre e (b) pilha de componentes do andaime fachadeiro.

Outro fator observado é o armazenamento de materiais pesados diretamente sobre as armaduras das lajes. A montagem das armaduras negativas é feita em outro pavimento e as malhas já prontas são erguidas com uma grua, que deposita todas elas sobre uma das lajes. Também houve um empilhamento dos elementos do andaime fachadeiro, durante a sua montagem. As pilhas podem chegar a ser muito maiores do que as vistas na Figura 23.

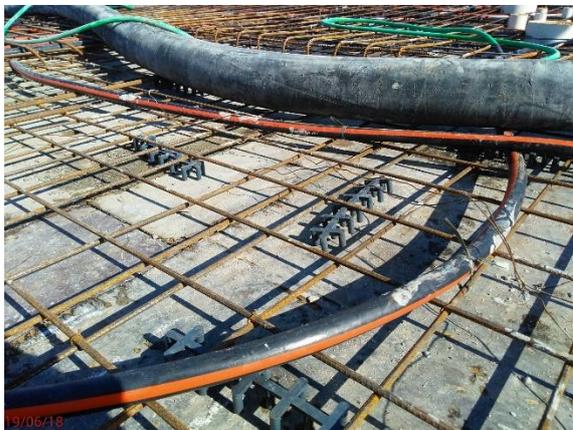
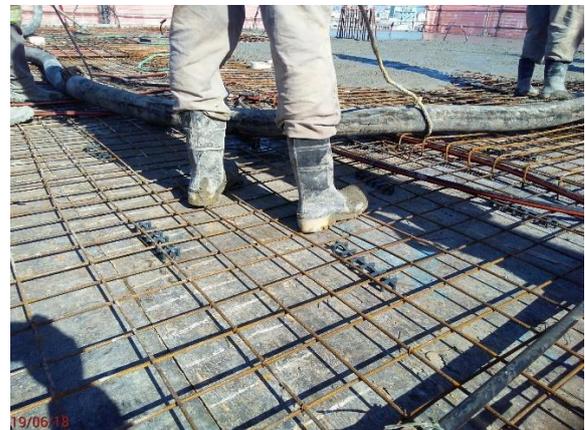
Figura 26 – Cargas nas armaduras, (a) mangote e (b) Operário.

Para fins de deformação permanente das armaduras e conseqüente redução do cobrimento, a carga referente ao volume de concreto fresco pode ser desprezada pois é muito menor do que o peso de um operário de 100 kgf apoiado sobre uma única barra de armadura (MARAN, 2015). Nas lajes em estudo, a concretagem contava com o apoio de 10 operários no lançamento,

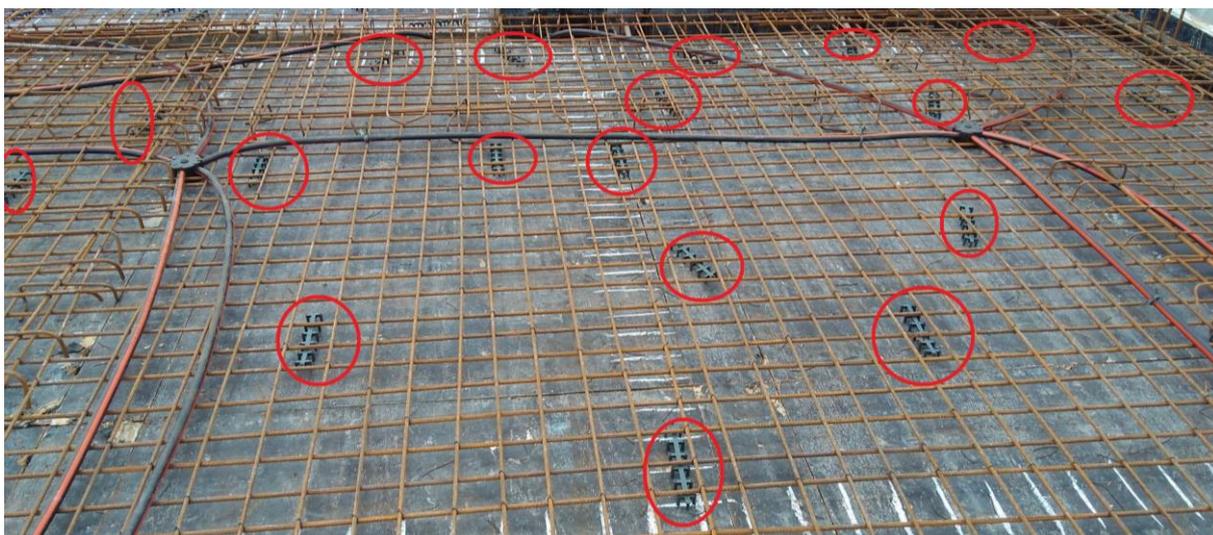
Figura 27 - Distribuição de espaçadores aleatória

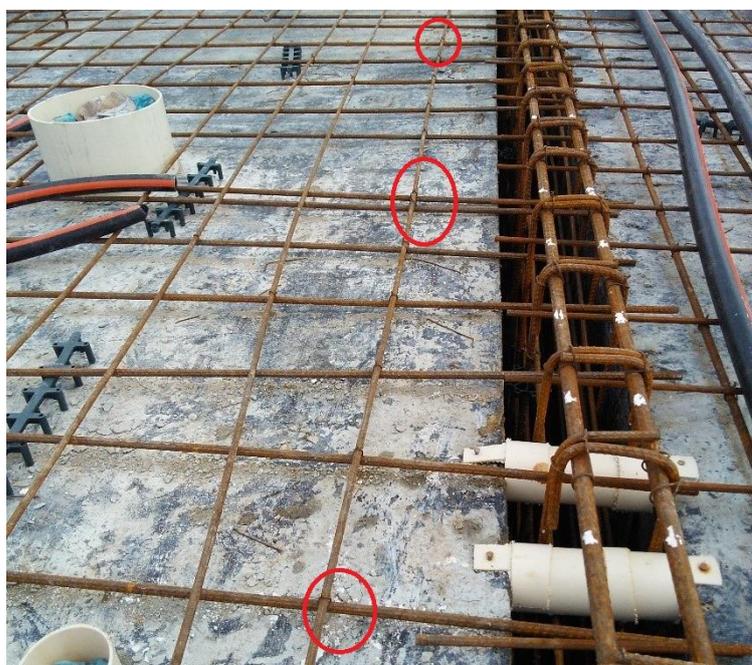
Figura 28 - Ausência de espaçadores nos bordos

Notou-se, também, a ausência de espaçadores em alguns bordos das lajes, ocasionando diversos pontos onde a armadura toca à forma diretamente, ocasionando pontos com espessura zero de cobrimento, conforme Figura 28.

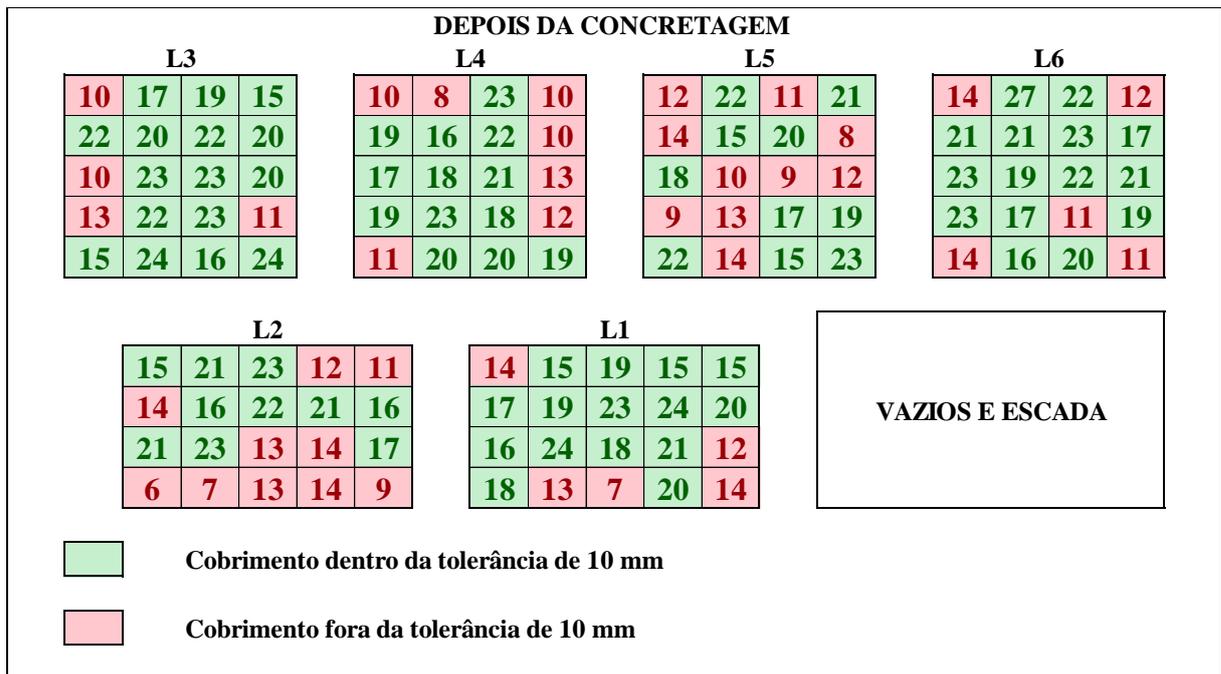
Figura 29 – Cobrimentos com distribuição aleatória dos espaçadores,  $\Delta c = 10 \text{ mm}$

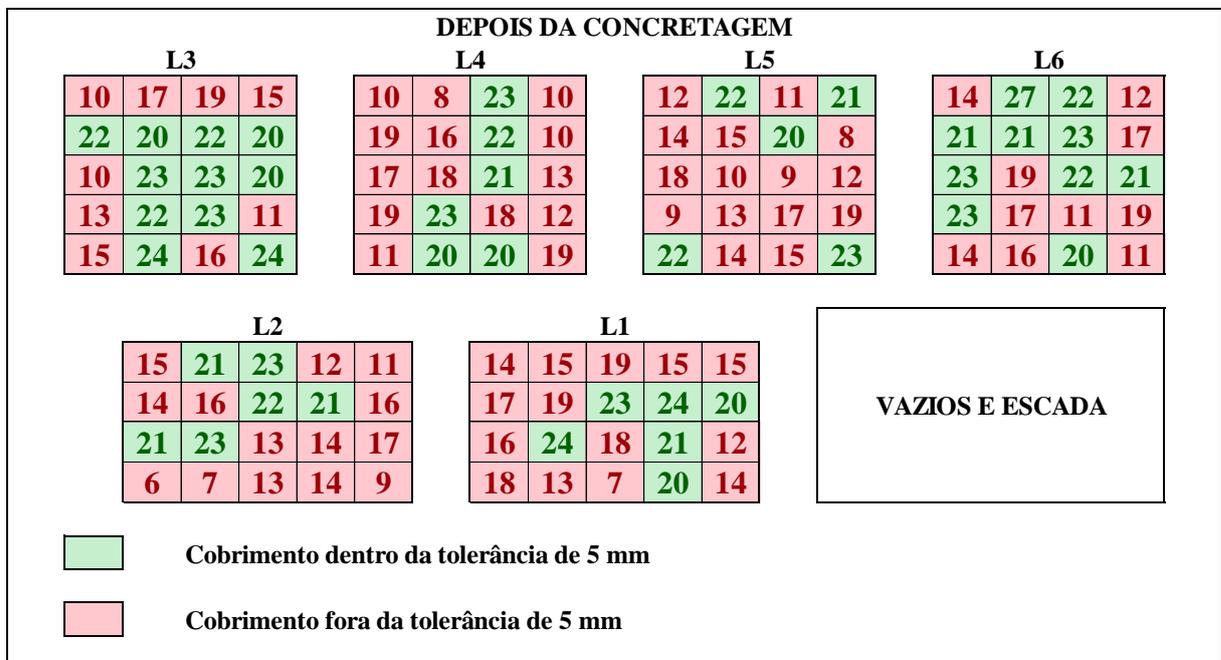
Figura 30 - Cobrimentos com distribuição aleatória dos espaçadores,  $\Delta c = 5 \text{ mm}$

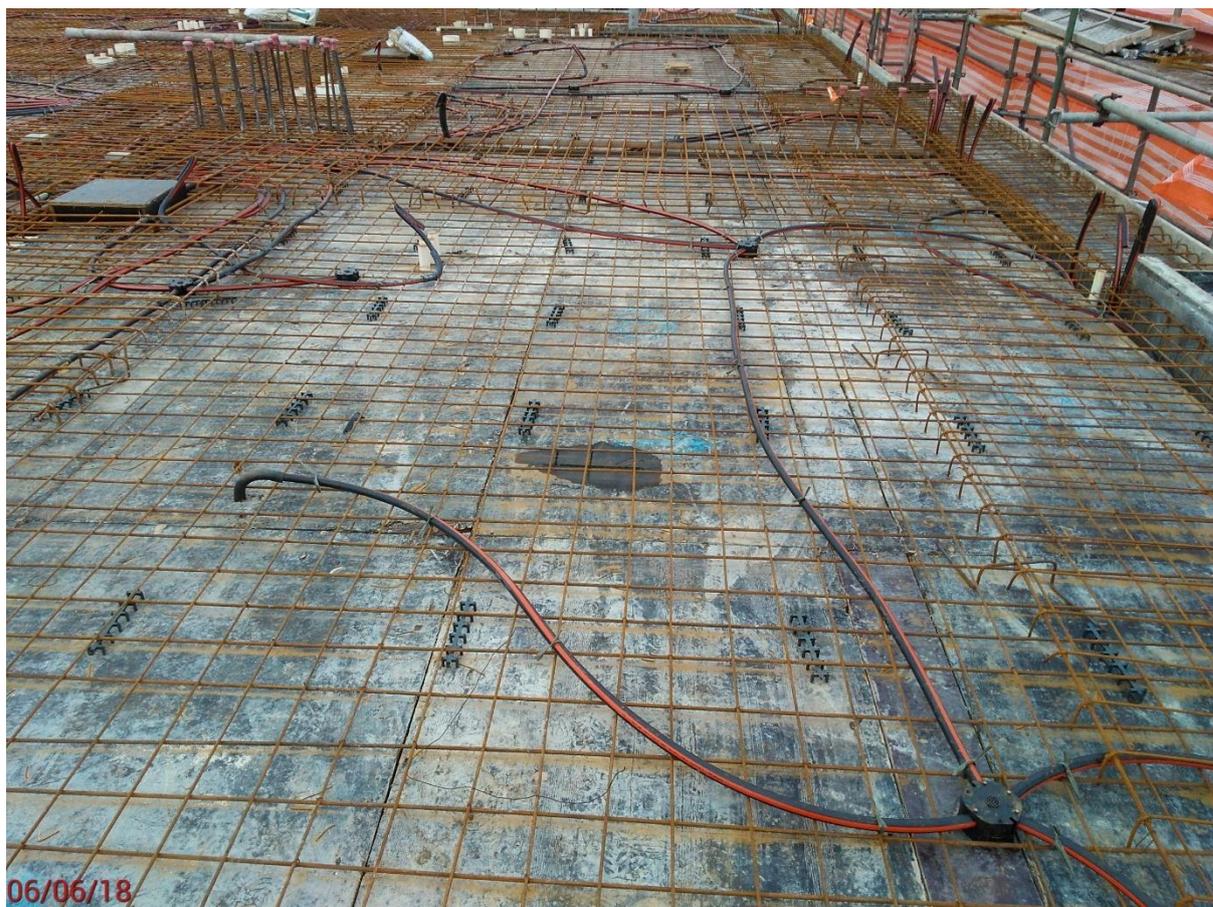
Figura 31 - Laje com espaçadores alinhados a cada 80 cm

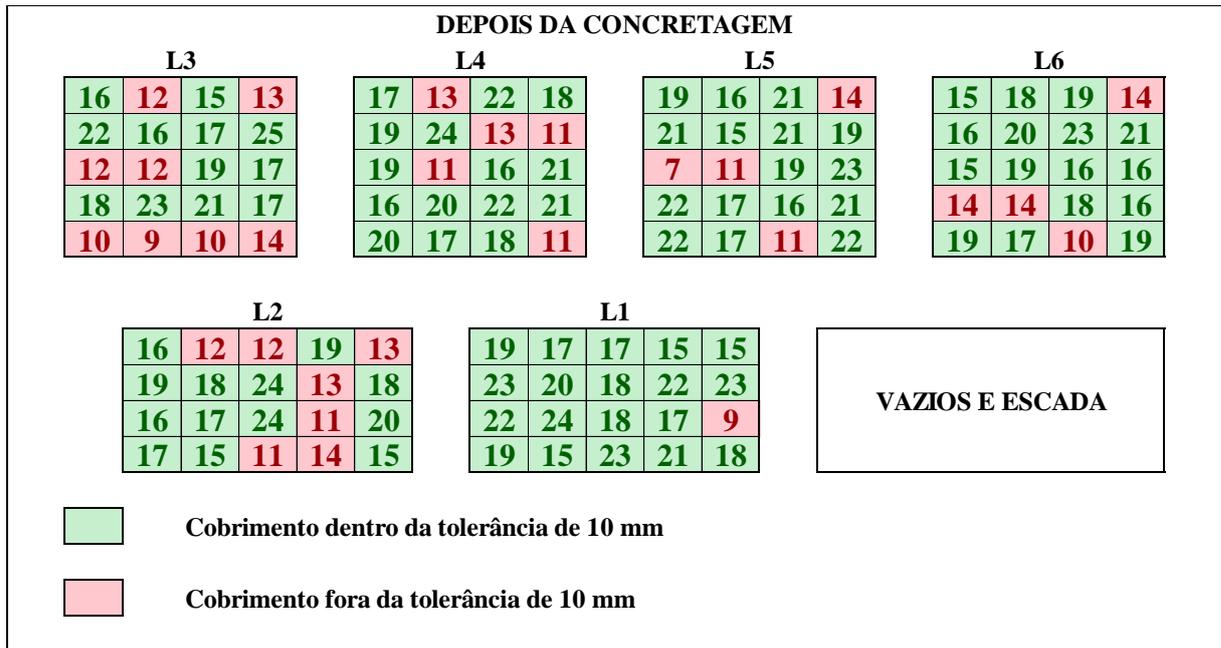
Figura 32 - Cobrimentos com espaçadores alinhados a cada 80 cm,  $\Delta c = 10 \text{ mm}$

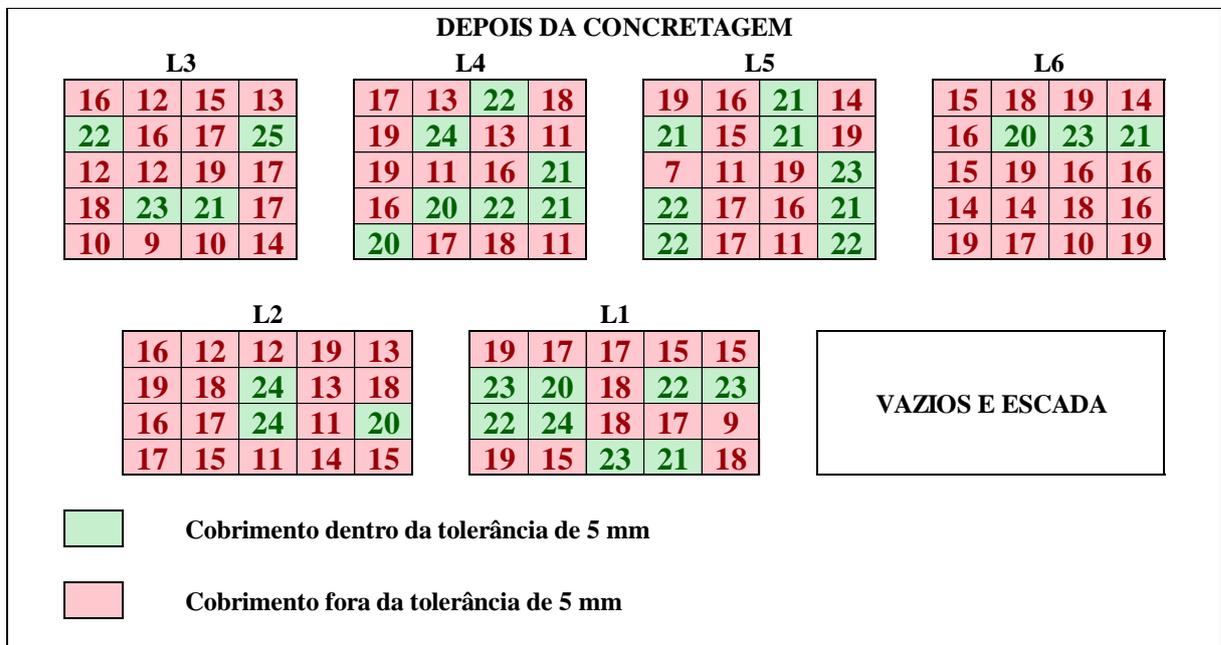
Figura 33 - Cobrimentos com espaçadores alinhados a cada 80 cm,  $\Delta c = 5 \text{ mm}$

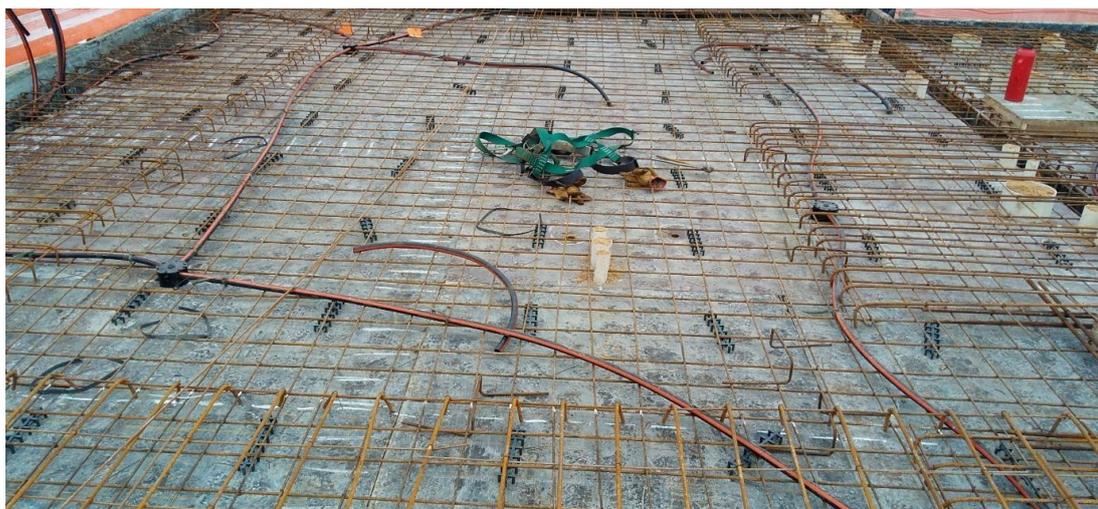
Figura 34 - Laje com espaçadores alinhados a cada 60 cm
