**AVALIAÇÃO DA INFLUÊNCIA DA DISTRIBUIÇÃO DE  
ESPAÇADORES E DA TOLERÂNCIA DE EXECUÇÃO NO  
COBRIMENTO DE CONCRETO PARA ARMADURAS DE  
LAJES: ANÁLISE EM OBRA**

Porto Alegre  
Dezembro 2018

Trabalho de Conclusão de Curso a apresentado à Comissão de  
Graduação de Engenharia Civil da Escola de Engenharia da  
Universidade Federal do Rio Grande do Sul, como parte dos  
requisitos para obtenção do título de Engenheiro Civil

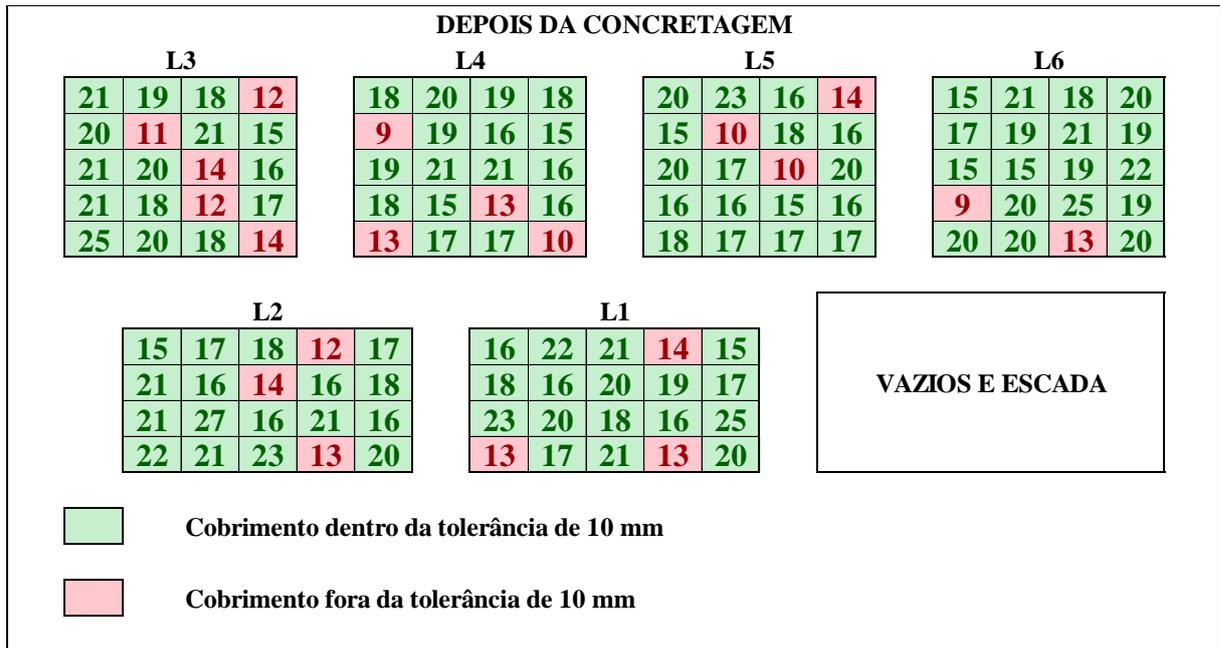
Figura 35 - Cobrimentos com espaçadores alinhados a cada 60 cm,  $\Delta c = 10 \text{ mm}$

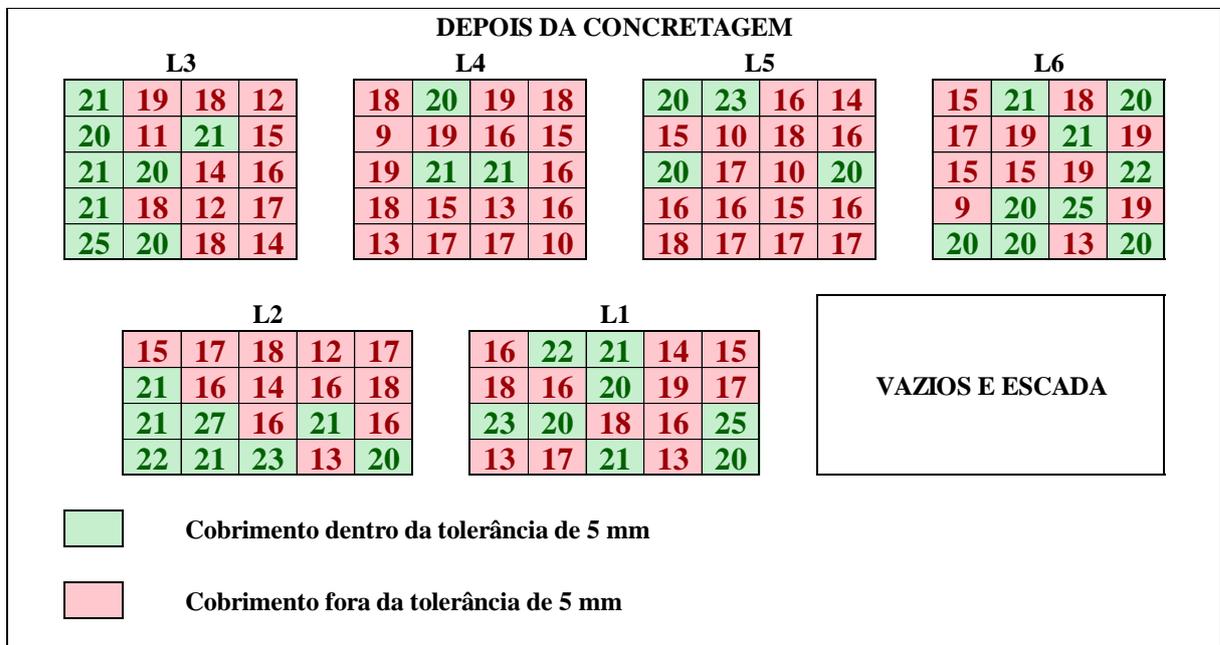
Figura 36 - Cobrimentos com espaçadores alinhados a cada 60 cm,  $\Delta c = 5 \text{ mm}$

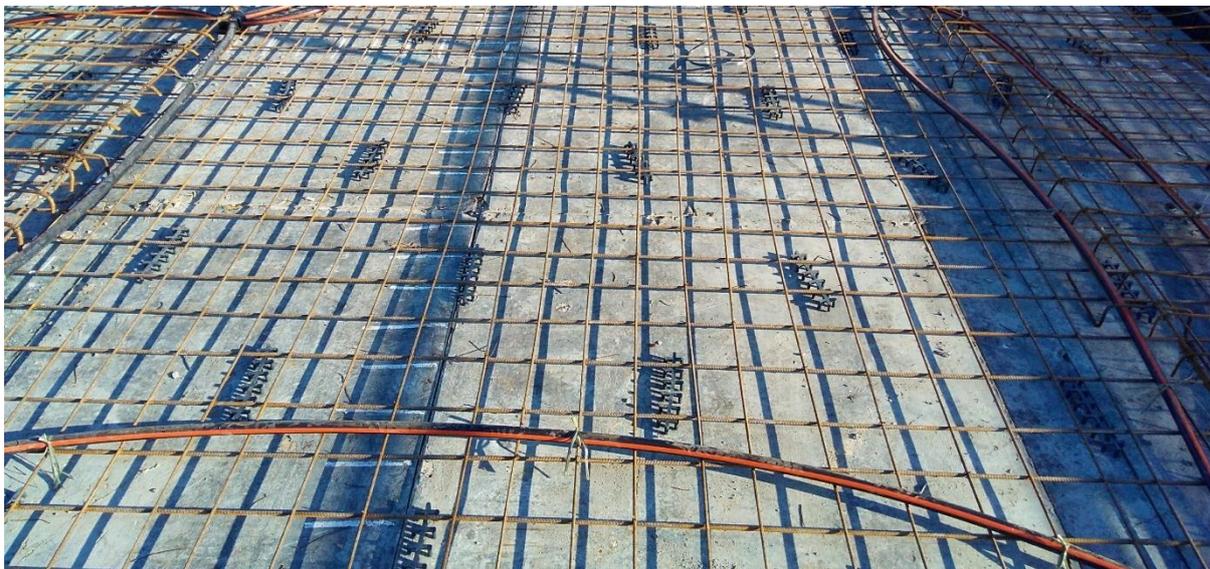
Figura 37 – Laje com espaçadores escalonados a cada 80 cm

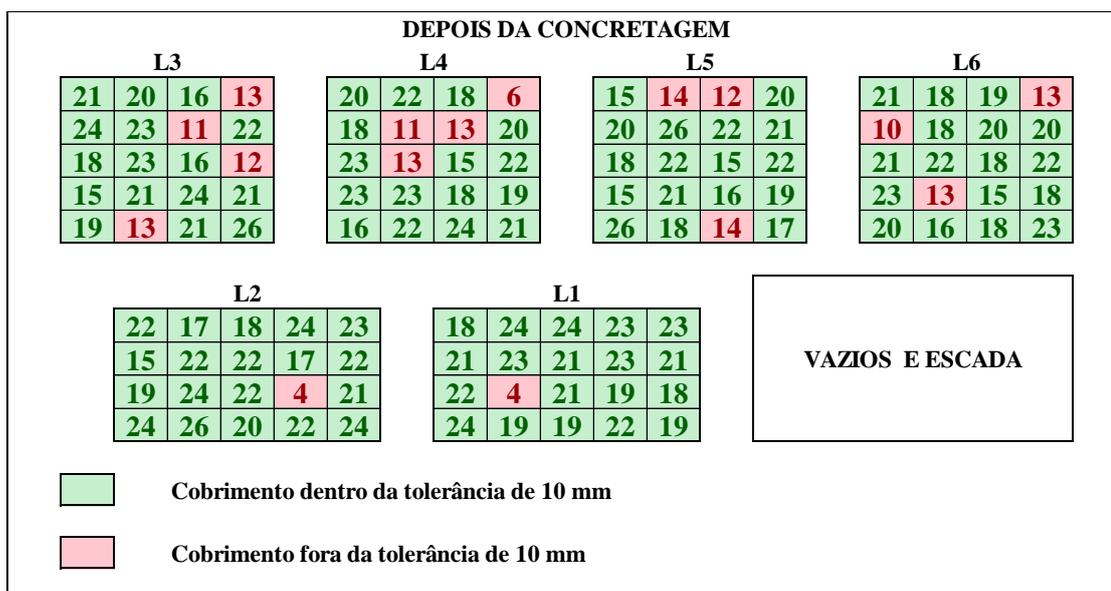
Figura 38 - Cobrimentos com espaçadores escalonados a cada 80 cm,  $\Delta c = 10 \text{ mm}$

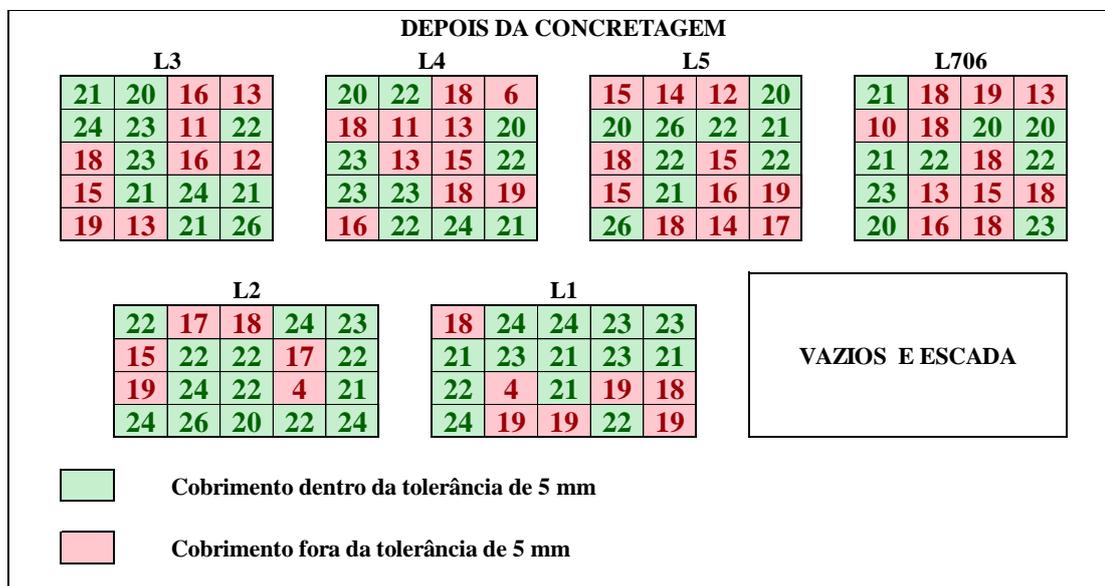
Figura 39 - Cobrimentos com espaçadores escalonados a cada 80 cm,  $\Delta c = 5 \text{ mm}$

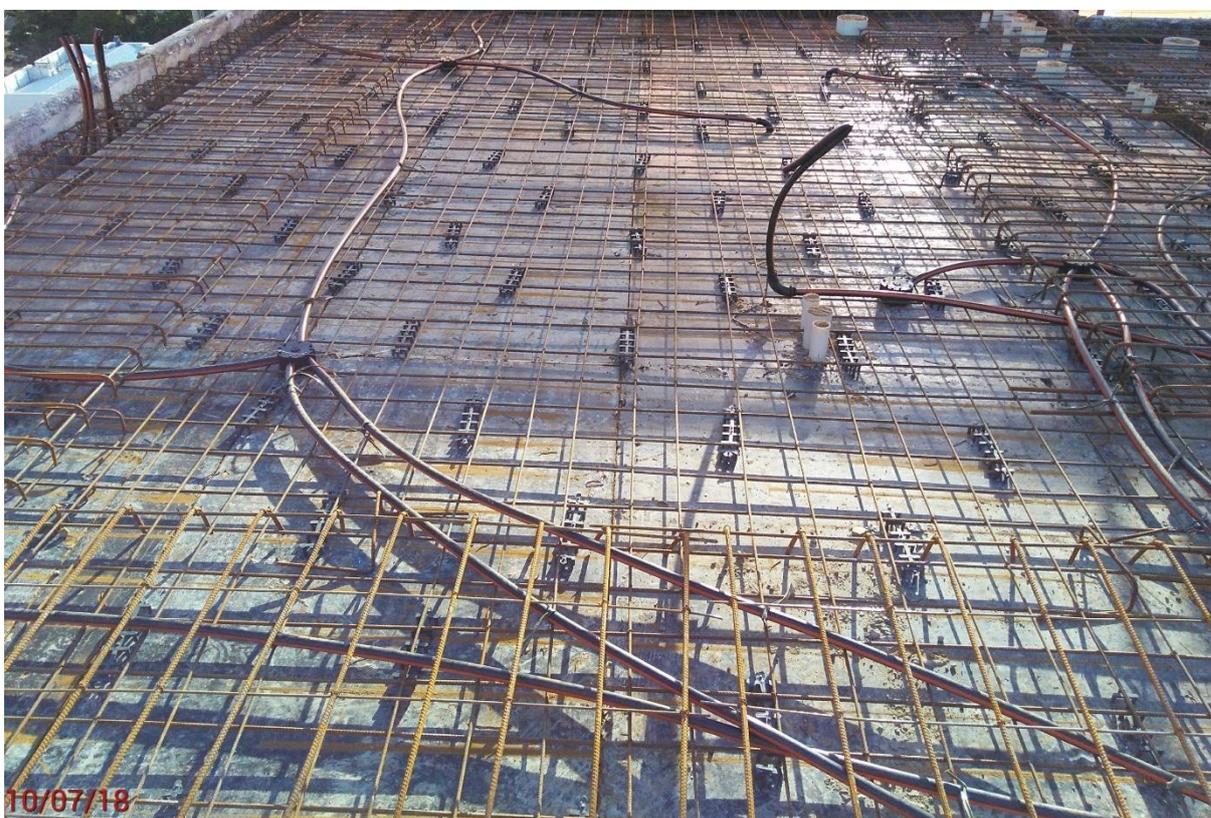
Figura 40 – Laje com espaçadores escalonados a cada 60 cm

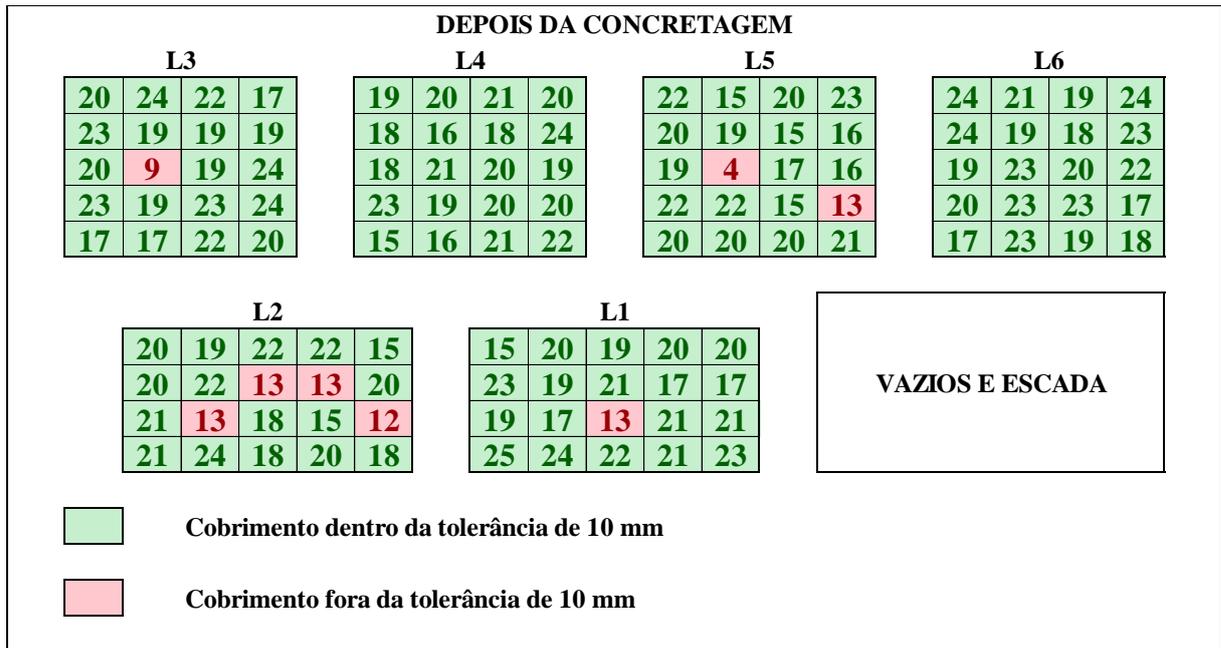
Figura 41 - Cobrimentos com espaçadores escalonados a cada 60 cm,  $\Delta c = 10 \text{ mm}$

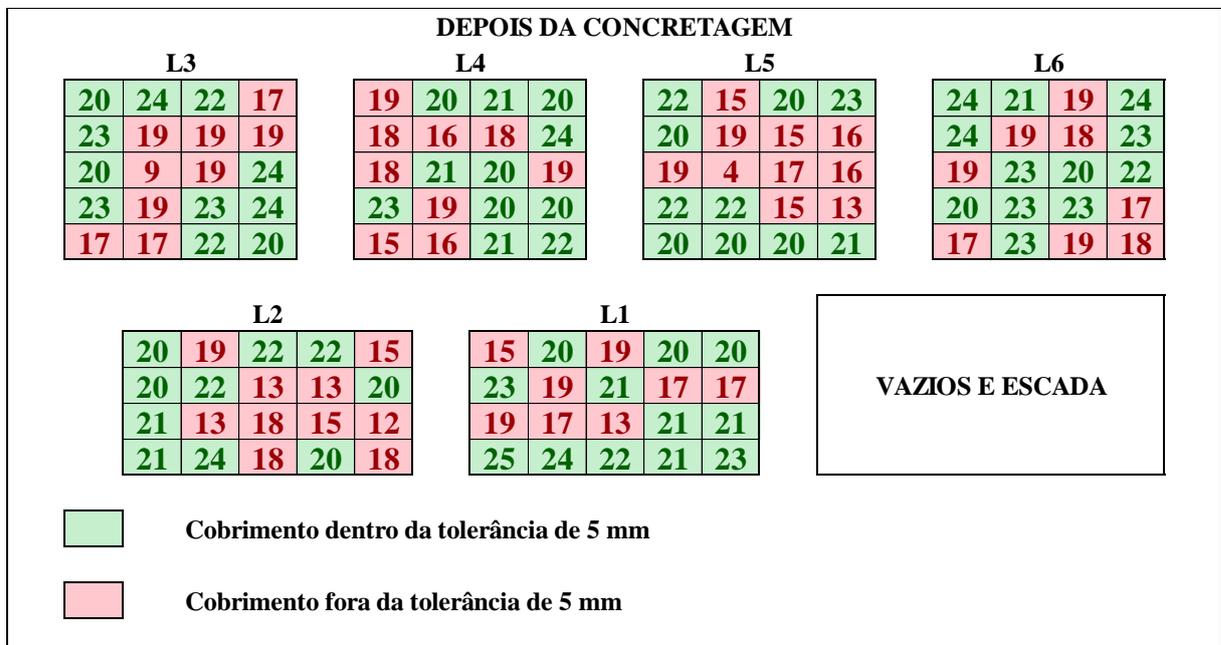
Figura 42 - Cobrimentos com espaçadores escalonados a cada 60 cm,  $\Delta c = 5 \text{ mm}$

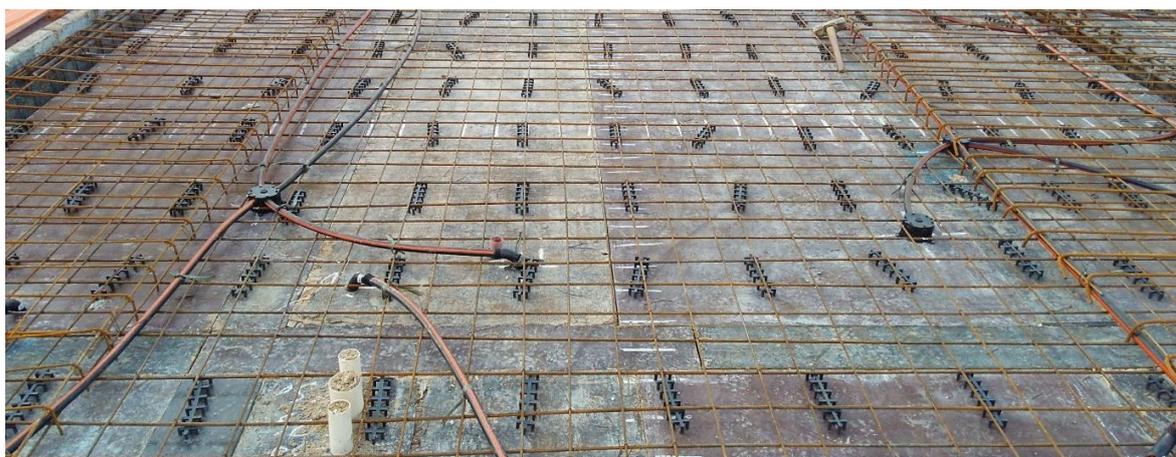
Figura 43 - Laje com espaçadores alinhados a cada 40 cm

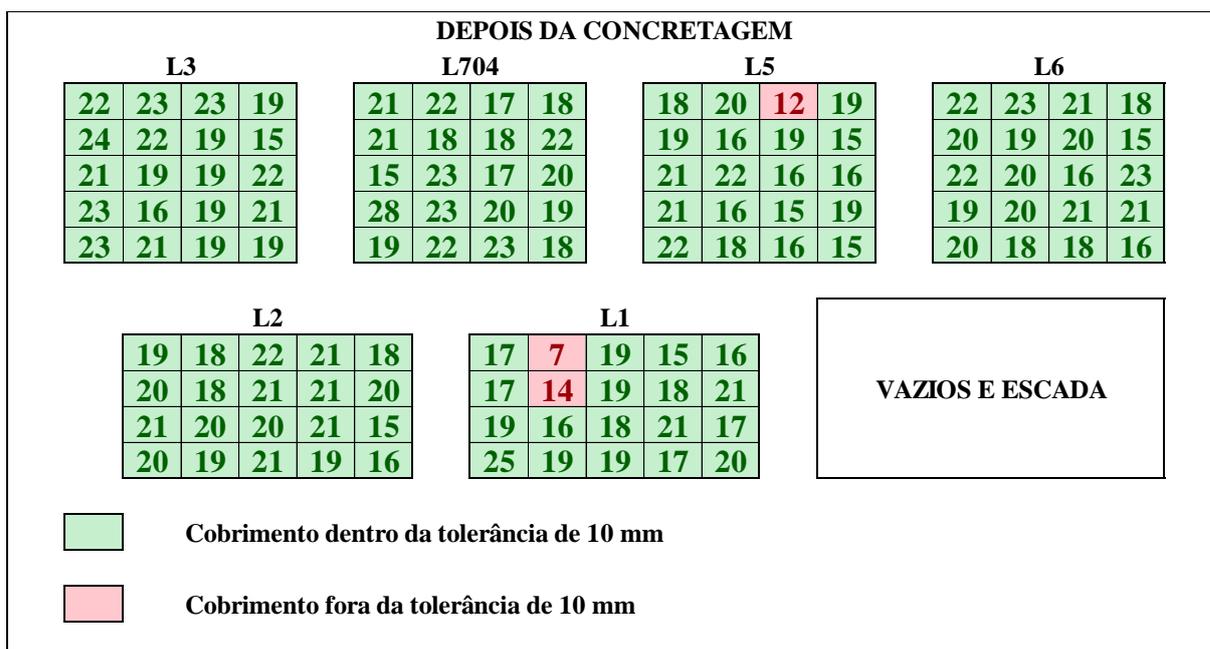
Figura 44 - Cobrimentos com espaçadores alinhados a cada 40 cm,  $\Delta c = 10 \text{ mm}$

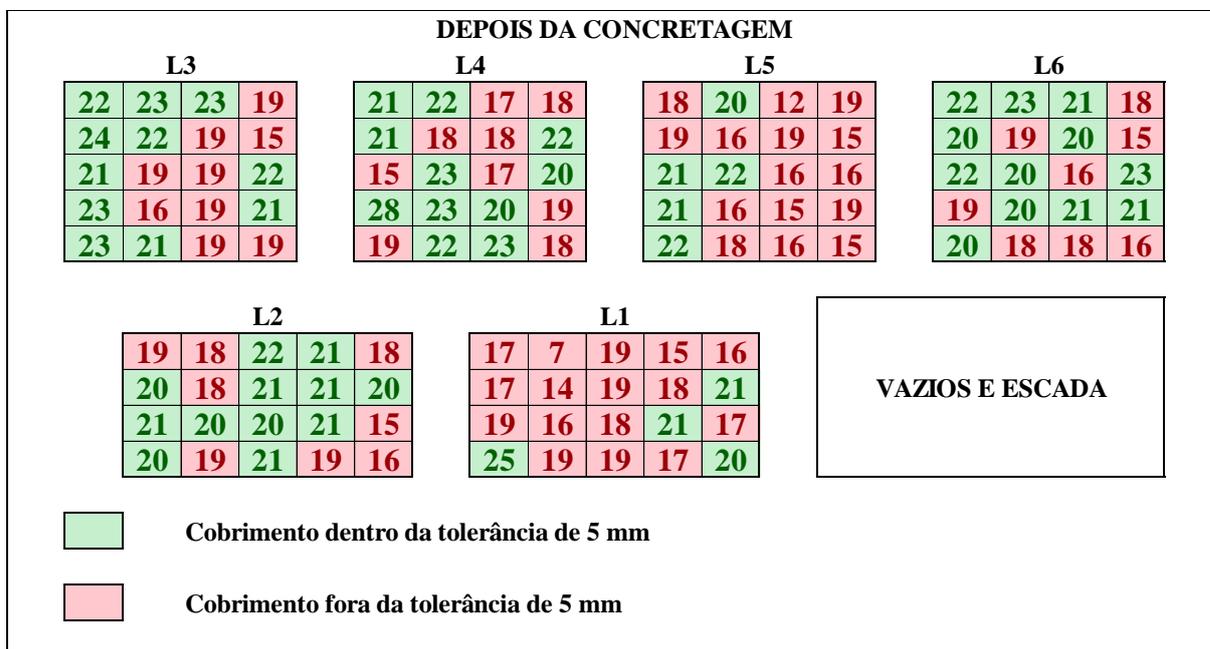
Figura 45 - Cobrimentos com espaçadores alinhados a cada 40 cm,  $\Delta c = 5 \text{ mm}$

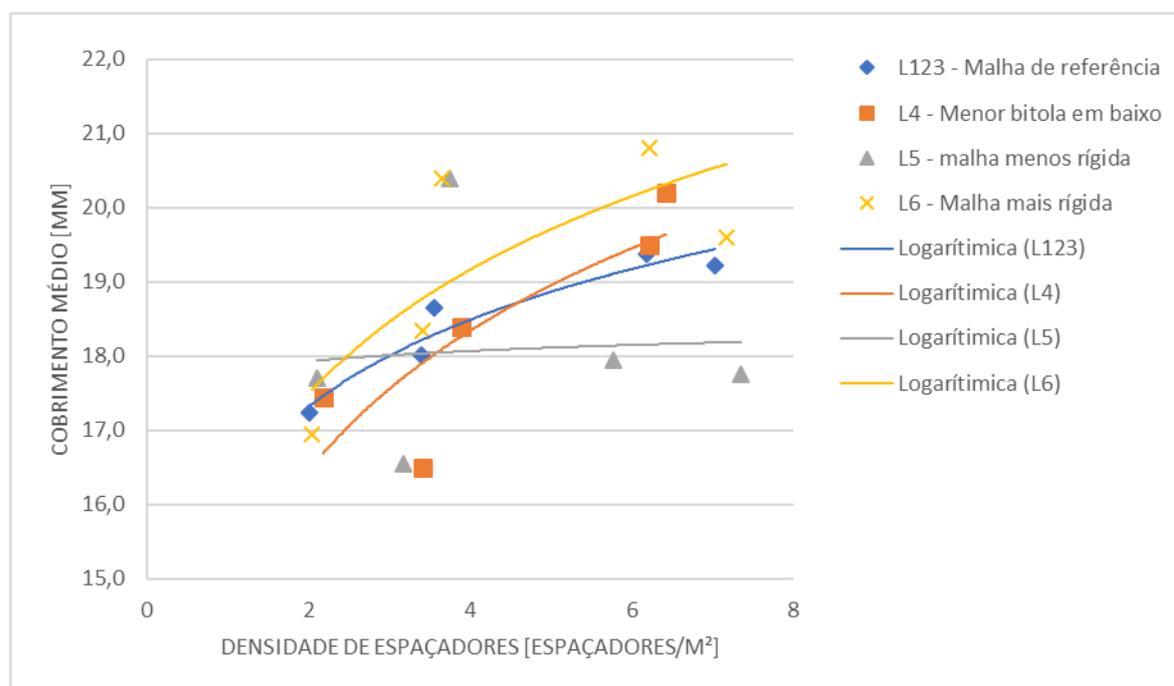
Figura 46 – Relação entre cobrimento médio e densidade de espaçadores

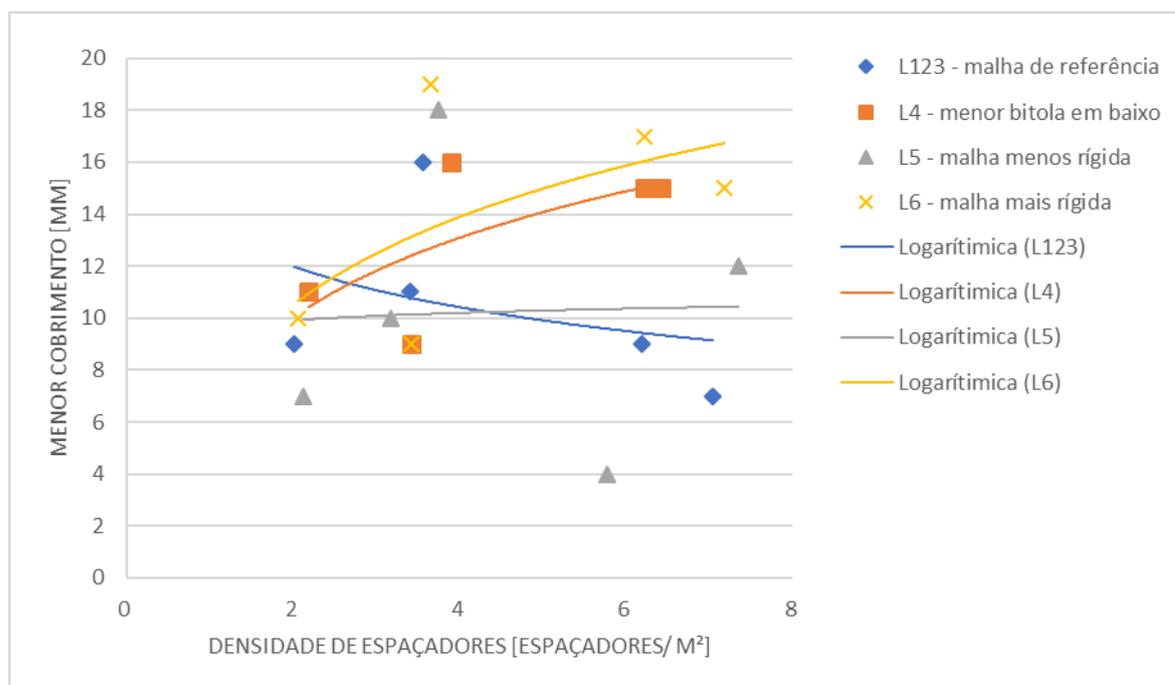
Figura 47 – Relação entre o menor cobrimento e a densidade de espaçadores

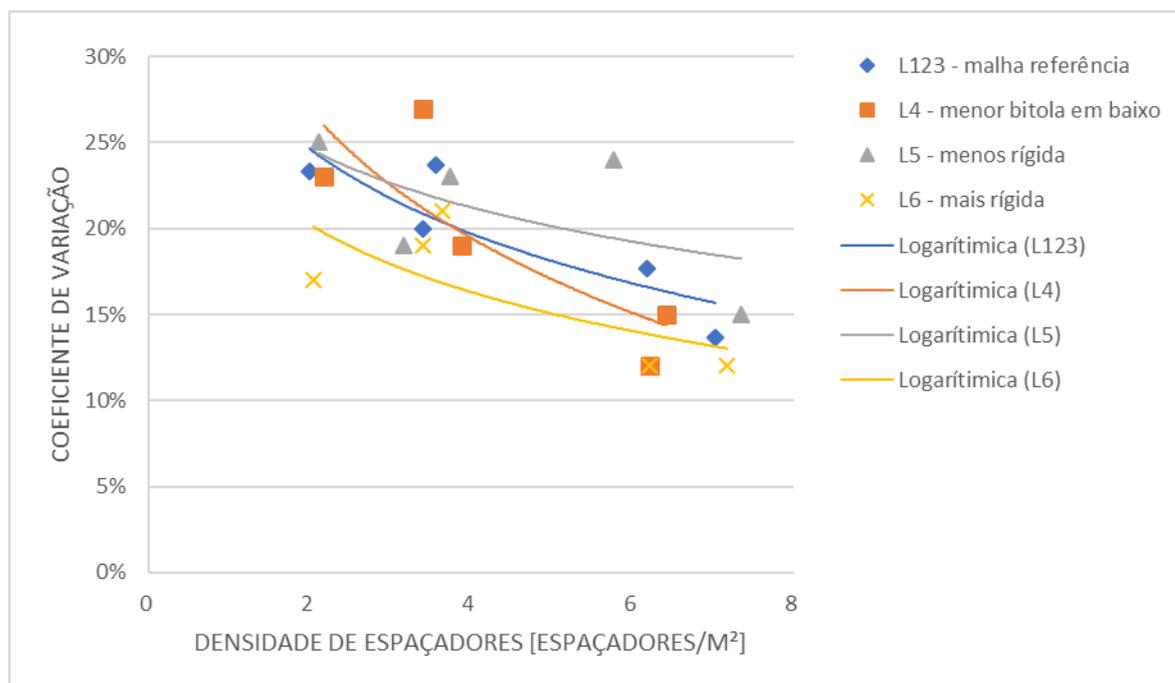
Figura 48 – Relação entre coeficiente de variação e densidade de espaçadores

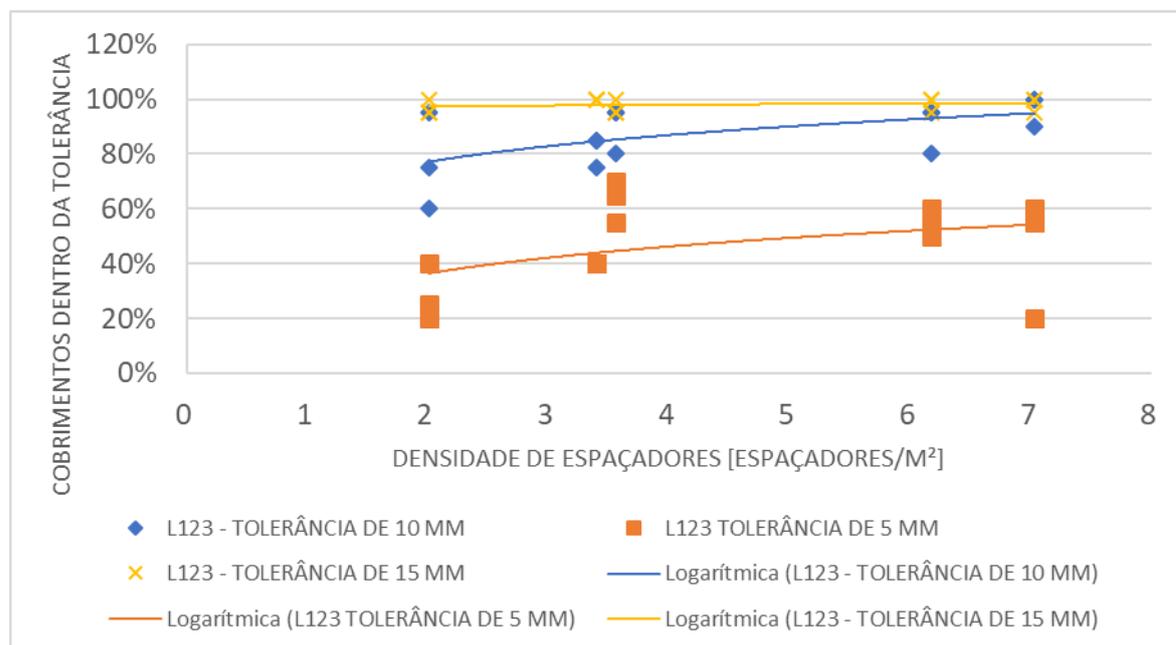
Figura 49 – Relação entre os cobrimentos dentro da tolerância e a densidade de espaçadores para as lajes 1, 2 e 3.

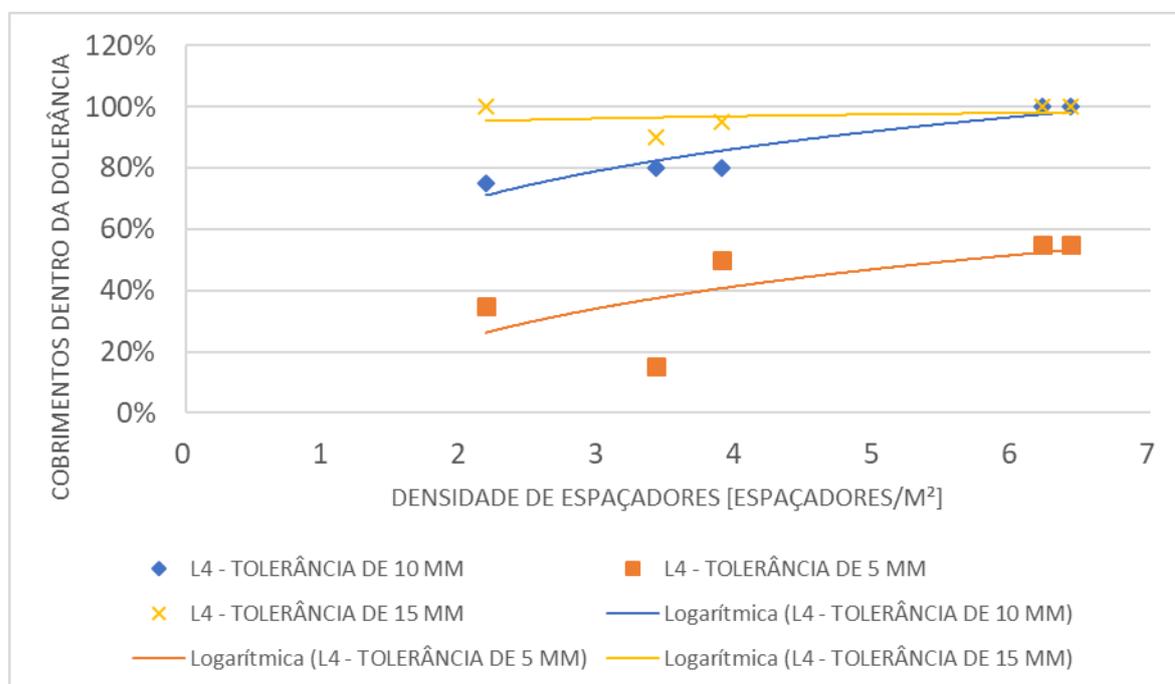
Figura 50 - Relação entre os cobrimentos dentro da tolerância e a densidade de espaçadores para a laje 4

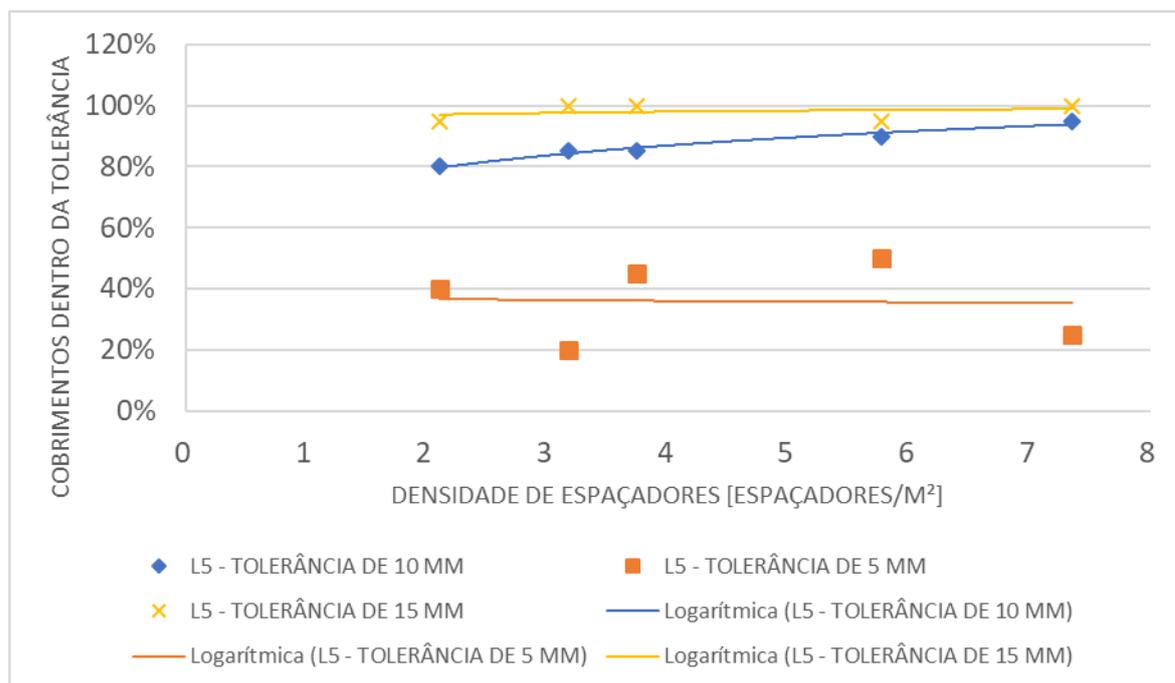
Figura 51 - Relação entre os cobrimentos dentro da tolerância e a densidade de espaçadores para a laje 5

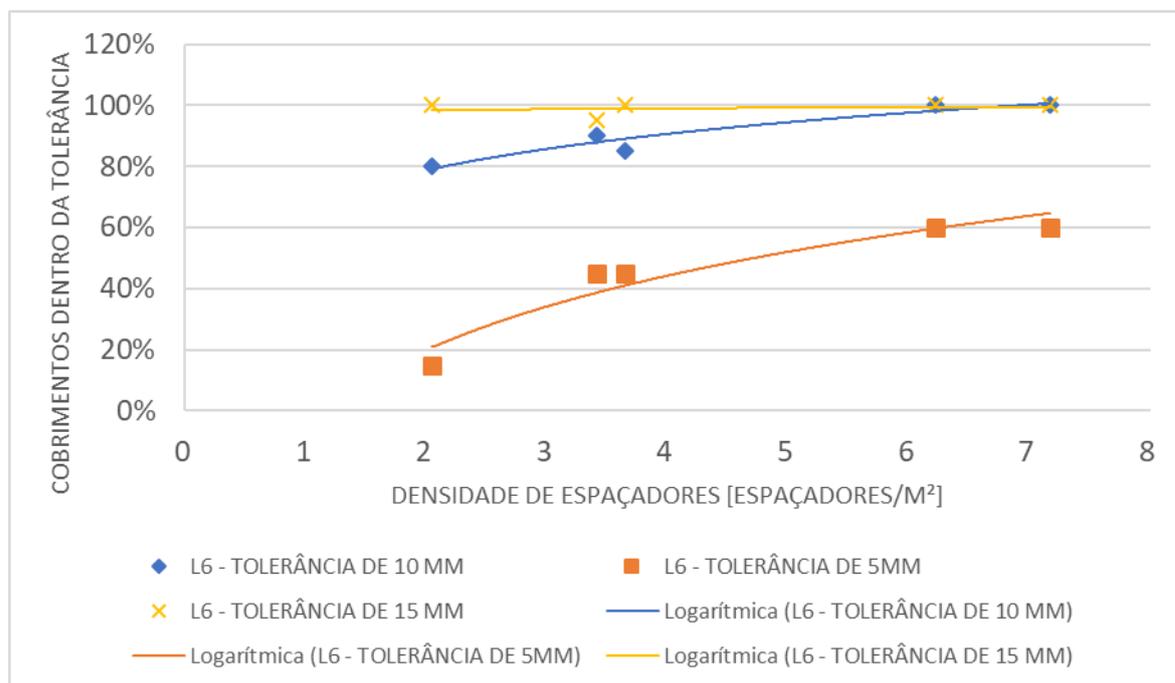
Figura 52 - Relação entre os cobrimentos dentro da tolerância e a densidade de espaçadores para a laje 6

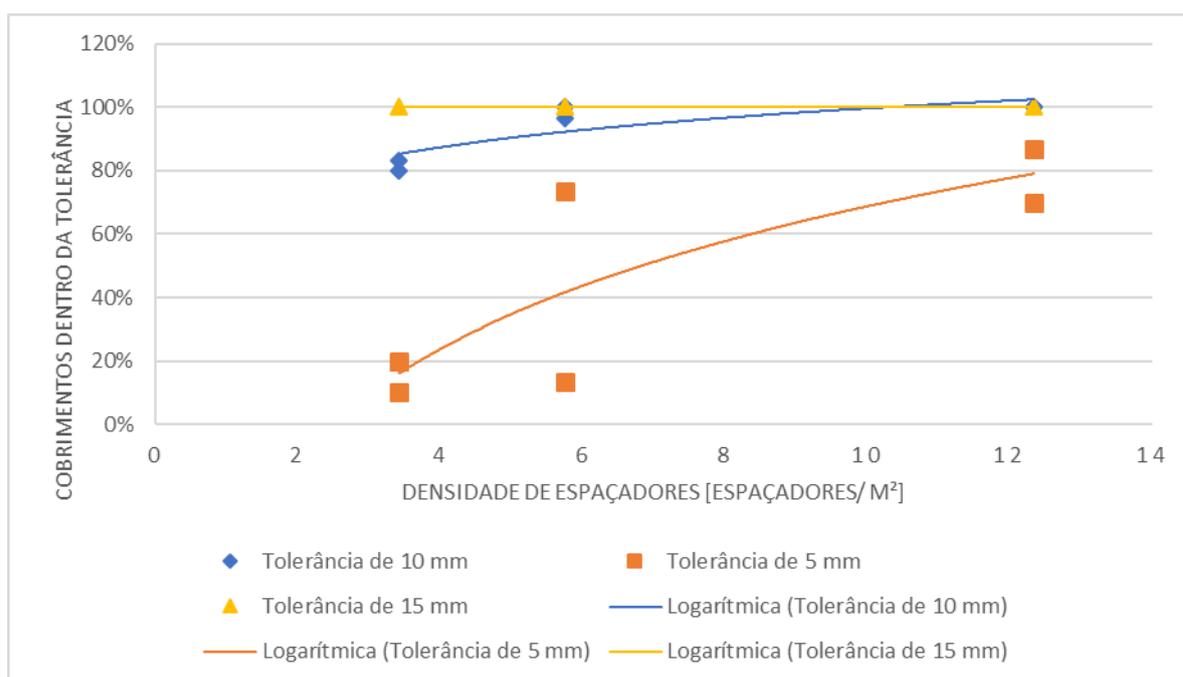
Figura 53 – Resultados para as malhas de 5 mm de Maran *et al.* (2015).

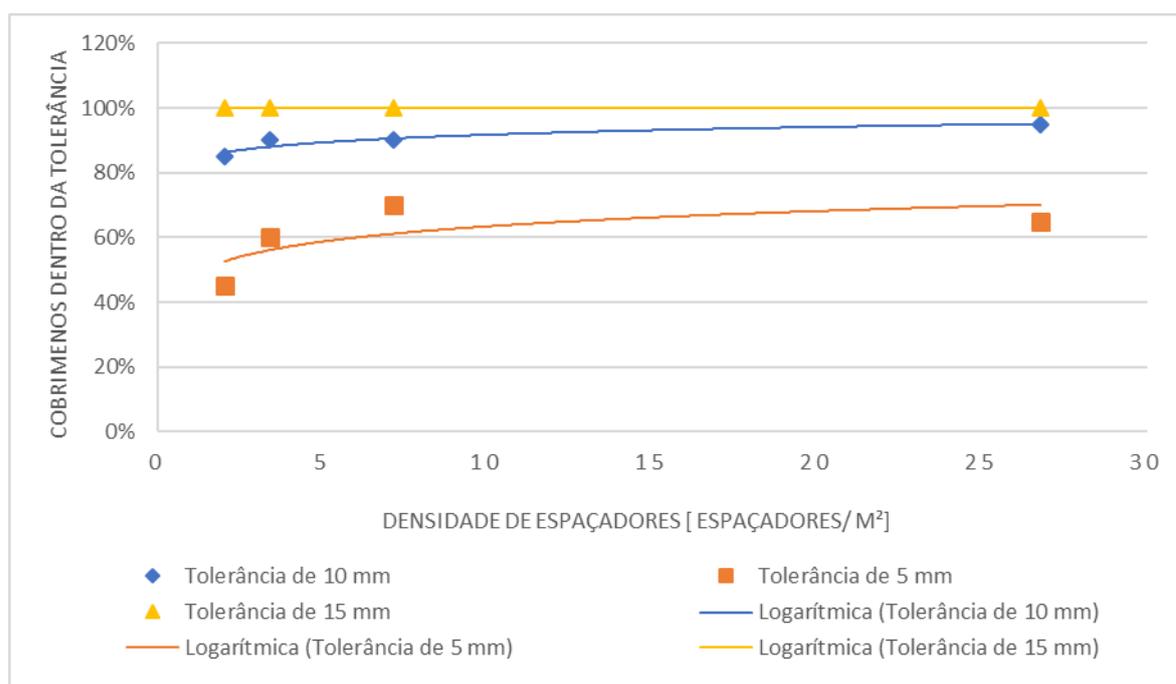
Figura 54 – Resultados para as malhas de 5 mm do Palm (2017).

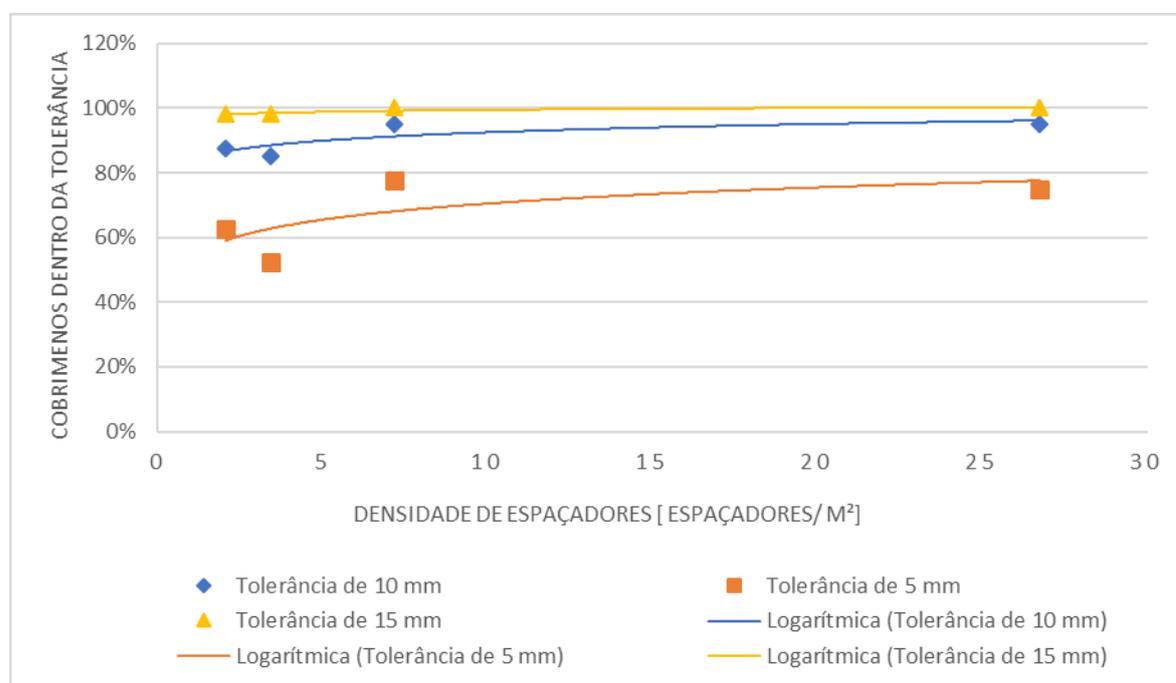
Figura 55 – Resultados para as malhas de 6.3 mm do Palm (2017).
