ANÁLISE DOS FATORES CONDICIONANTES DE MOVIMENTOS DE MASSA NO MUNICÍPIO DE PORTO ALEGRE A PARTIR DE REGISTROS HISTÓRICOS

Analysis of Landslide Conditioning Factors in Porto Alegre Municipality based on Historical Data

**Mariana Madruga de Brito¹, Eliseu José Weber², Vania Silva Krigger³
& Felipe Padilha Leitzke¹**

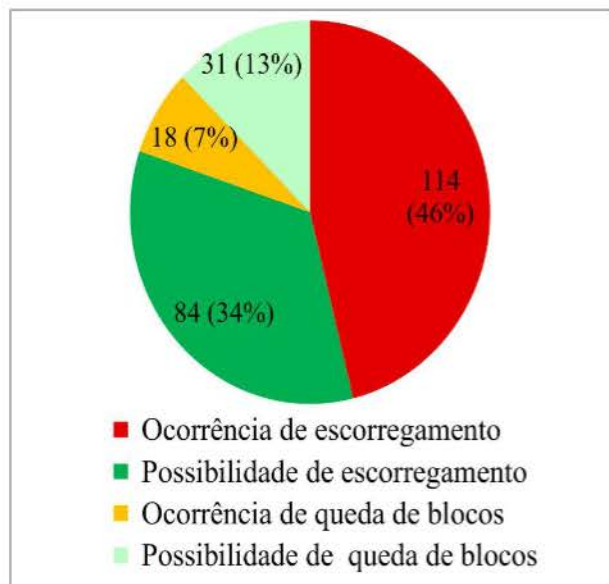
Fig. 2 - Registros relacionados à ocorrência e possibilidade de ocorrência de movimentos de massa no município de Porto Alegre entre julho de 2007 e dezembro de 2013.

Os relatórios do PAR contabilizam 247 registros relacionados a movimentos de massa no município de Porto Alegre entre julho de 2007 e dezembro de 2013. Desse total, 132 são ocorrências efetivamente deflagradas, das quais 114 correspondem a escorregamentos e 18 a quedas de blocos. Os demais casos se referem a locais suscetíveis, sendo 84 com predisposição à ocorrência de escorregamentos e 31 à queda de blocos (Figura 2).

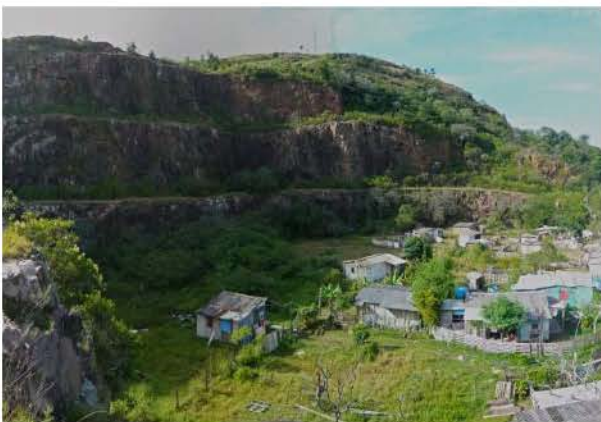
Fig. 5 - Cava de mineração desativada e ocupada irregularmente no Morro Santana.

As quedas de bloco, por outro lado, encontram-se dispersas no território, sendo mais frequentes nas antigas pedreiras de granito, localizadas na Ponta da Serraria, no Morro Santana e no Morro da Polícia. As cavas dessas pedreiras foram ocupadas indevidamente após sua desativação na década de 70. Como exemplo disso, destaca-se a pedreira da Vila Laranjeiras (Figura 5), a qual possui quatro bancadas verticalizadas com uma altura total de 70 m. Nesse local, as descontinuidades geradas pelos cortes realizados para o desmonte e extração mineral facilitam o desprendimento de blocos de rocha, colocando a população em risco.

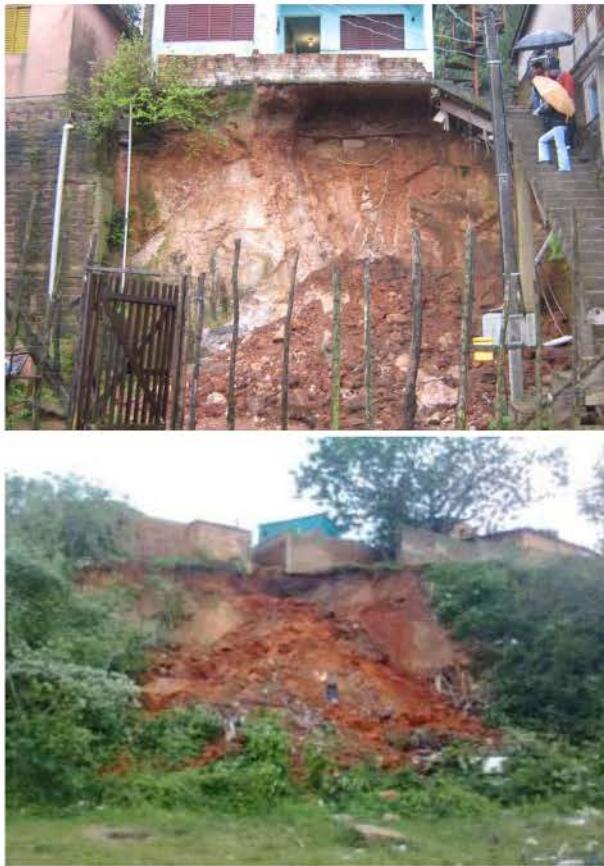
Fig. 6 - Escorregamentos planares deflagrados pela ação antrópica: (a) Talude de corte com inclinação excessiva na Rua Dallas em 2007. O substrato é constituído por solo saprolítico do granito Santana, com cerca de 30 cm de espessura; (b) Encosta natural na Rua São Guilherme em 2012, onde esgoto e entulhos eram lançados diretamente na encosta. Neste local, o solo residual arenoso do granito Ponta Grossa possui em torno de 1 m de espessura. Fonte: imagens cedidas pelo PAR (2013).

A Figura 6 ilustra dois escorregamentos planares que foram deflagrados pela ação antrópica. No escorregamento da Figura 6a, a falta de um sistema de drenagem adequado, associado à execução de um corte com inclinação demasiadamente alta para qualquer tipo de solo, deflagrou esse processo. Já na situação retratada na Figura 6b, as águas servidas eram lançadas diretamente sobre a encosta, o que resultou na saturação e conseqüente redução dos parâmetros de resistência do solo.

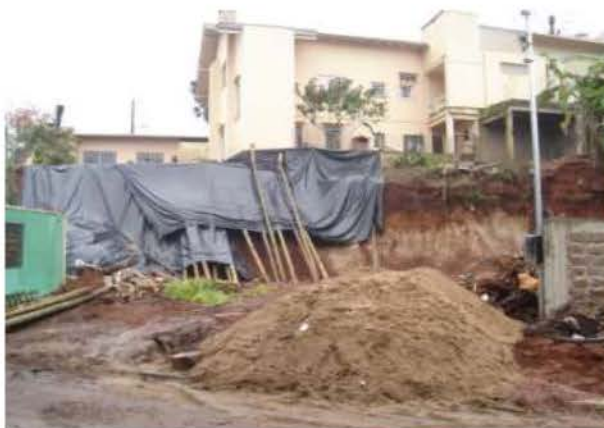
Fig. 7 - Escorregamento planar em talude de corte com geometria inadequada e sem cobertura vegetal em área de ocupação regular. Rua Prof. Antônio José Remião em 2008. Fonte: imagem cedida pelo PAR (2013).

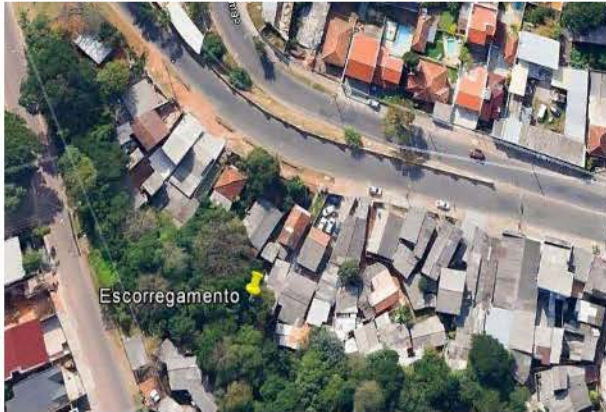
Fig. 10 - Escorregamento ocorrido em área considerada regular segundo o mapa de uso do solo e cobertura vegetal elaborado por Hasenack *et al.* (2008). (Coordenadas UTM zona 22/WGS 84: 6673258 m N 479716 m E). (Elaborado a partir de uma imagem de 12/10/12 do Google Earth®).

Com relação ao uso do solo e cobertura vegetal (Figura 9c), 55,4% dos escorregamentos ocorreram em locais de ocupação irregular e 35,5% em áreas regulares. Contudo, a análise das imagens de alta resolução do Google Earth® e dos relatórios de vistoria do PAR, revelou que 82% dos registros ocorreram em locais irregulares, conforme mencionado anteriormente. Essa discrepância deve-se ao fato de que ocupações espontâneas inseridas em áreas regulares não constam no mapa de uso do solo e cobertura vegetal utilizado (Figura 10), em função de serem muito pequenas para a respectiva escala de mapeamento, a qual é de 1:15.000 (HASENACK *et al.*, 2008). Além disso, a evolução da ocupação é dinâmica, e este mapa foi elaborado com base em imagens orbitais do ano de 2003. Apesar dessas diferenças, percebe-se que quase a totalidade dos eventos ocorreu em locais urbanizados. Isso acontece porque a ação antrópica atua, geralmente, de maneira desfavorável à estabilidade na área de estudo.
