UNIVERSIDADE FEDERAL DO RIO GRANDE DO SUL
ESCOLA DE ENGENHARIA
PROGRAMA DE PÓS-GRADUAÇÃO EM ENGENHARIA CIVIL: CONSTRUÇÃO E
INFRAESTRUTURA

**ANÁLISE DA DURABILIDADE DE COMPÓSITOS CIMENTÍCIOS LEVES COM
INCORPORAÇÃO DE CASCA DE ARROZ**

Tese apresentada ao Programa de Pós-graduação em Engenharia Civil: Construção e Infraestrutura da Universidade Federal do Rio Grande do Sul, como requisito parcial à obtenção do grau de doutor.

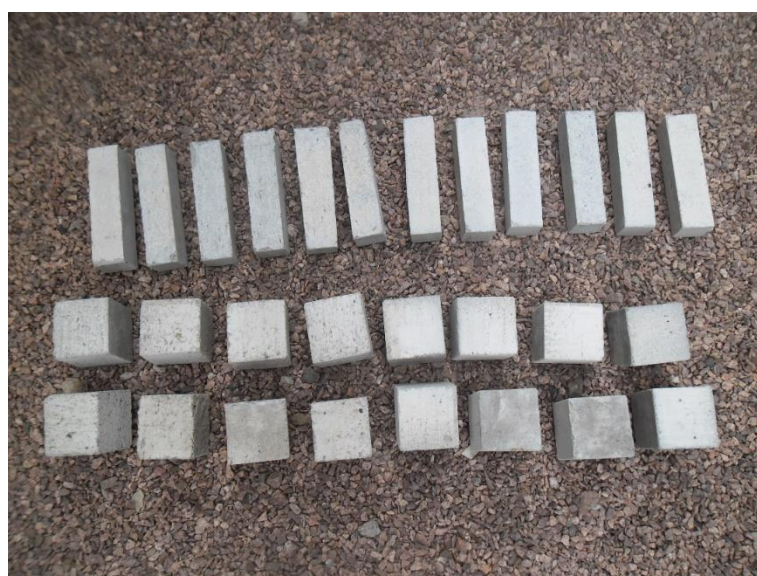
Figura 17 – Amostras submetidas a intempéries naturais
(Elaboração própria)

O estudo foi realizado na Universidade Federal do Rio Grande do Sul, Campus do Vale, cuja localização geográfica é latitude: 30°04'03.5"S e longitude: 51°07'14.6"W e, aproximadamente, 10 metros de altitude. A temperatura média é de 19,5°C e a intensidade pluviométrica média é de 1397 mm (CLIMATE-DATA.ORG, 2020). A Figura 17 ilustra a condição de armazenamento das amostras em ambiente externo.

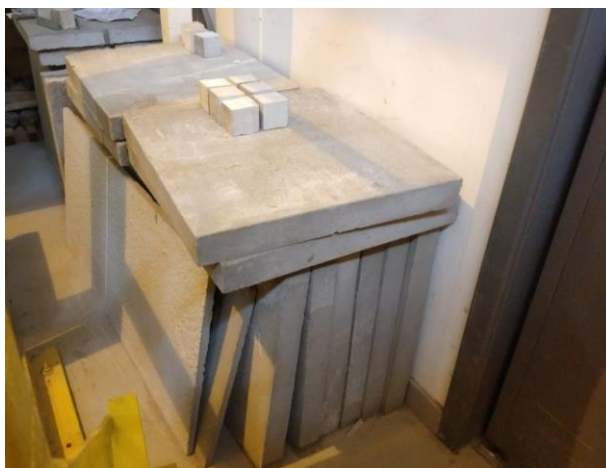
Figura 18 – Bancadas para ensaio de durabilidade interno
(Elaboração própria)

A segunda metodologia utilizada para analisar a durabilidade dos compósitos após o envelhecimento natural foi armazenar as amostras dentro do laboratório, em um ambiente protegido de intempéries externas. As amostras ficaram sob essa condição por um período de 365 dias, assim como as expostas ao ambiente externo, o que possibilitou realizar uma comparação entre os dois tipos de ambientes a que os compósitos podem estar expostos. A Figura 18 ilustra o armazenamento das amostras em ambiente interno.

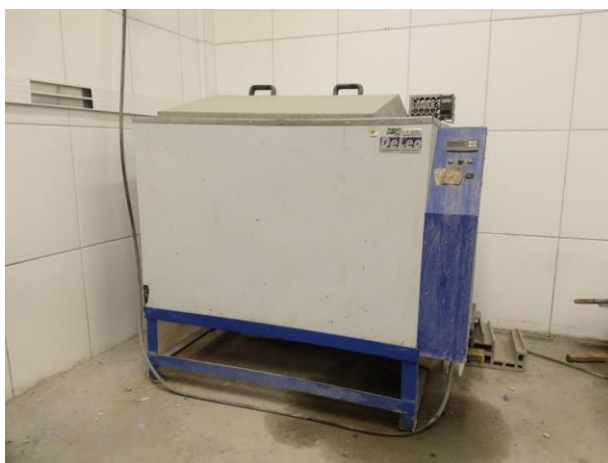
Figura 19 – Controle de temperatura das amostras
(Elaboração própria)

O envelhecimento acelerado foi realizado por meio da imersão das amostras em água com temperatura de $60 \pm 5^{\circ}\text{C}$ durante 56 dias. O equipamento utilizado para o controle da temperatura é ilustrado na Figura 19. Essa metodologia seguiu o exposto na pesquisa de Pimentel (2004).

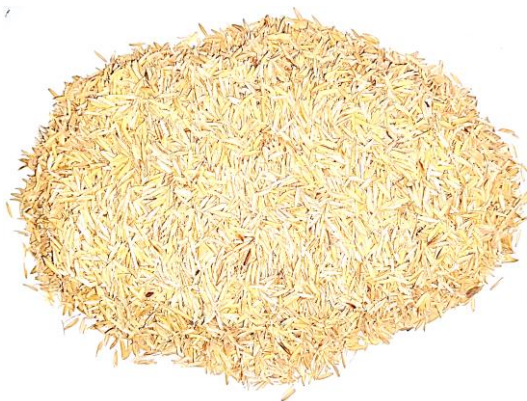
Figura 22 – Casca de arroz
(Elaboração própria)

A casca do arroz foi utilizada *in natura* conforme ilustrado na Figura 22. Ela foi armazenada em ambiente seco e fechado. Não foi realizado qualquer tipo de tratamento físico ou químico para sua incorporação na mistura.

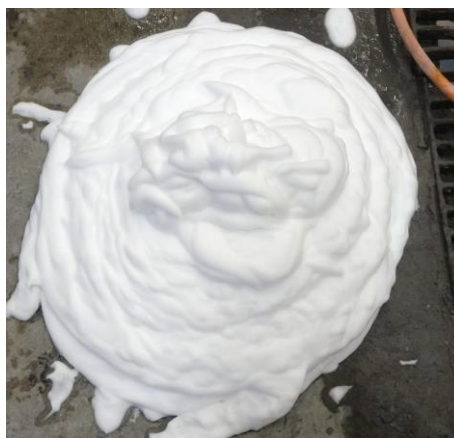
Figura 33 – Espuma pré-formada
(Elaboração própria)

A produção da espuma foi realizada com a diluição do aditivo incorporador de ar em água, a dosagem utilizada foi de 1 litro de aditivo para 50 litros de água. A densidade da espuma utilizada foi de, aproximadamente, 50 g/L, em função das condições ambientais no dia das concretagens, a densidade da espuma pode sofrer pequenas variações. A Figura 33 ilustra a espuma produzida.

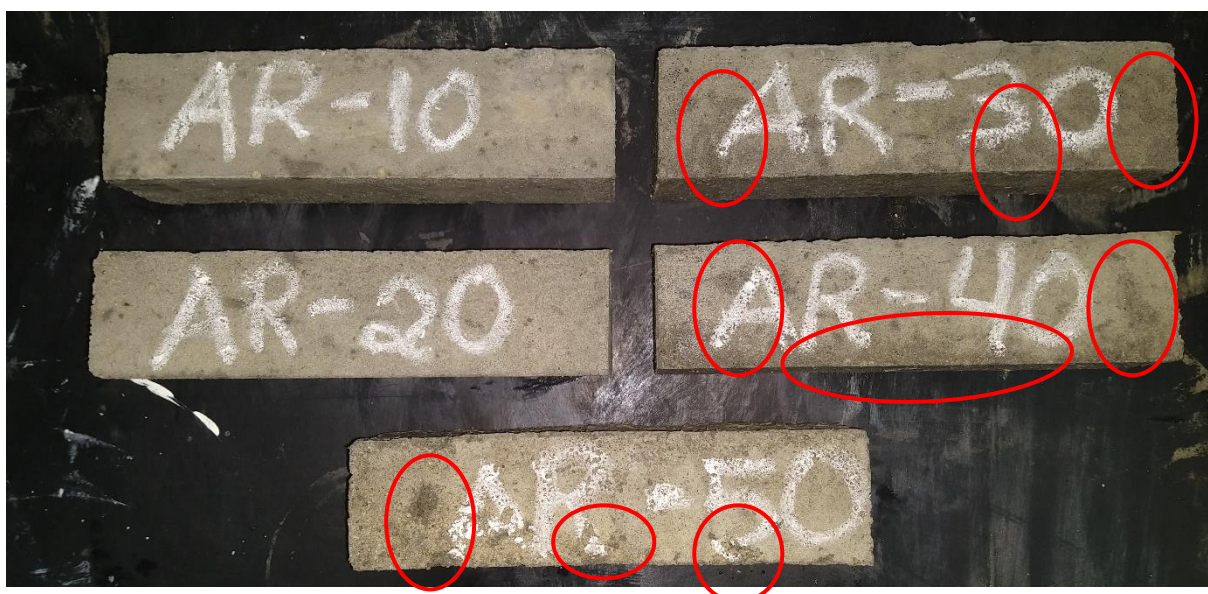
Figura 44 – Compósitos produzidos para determinar o percentual ideal de areia (Elaboração própria)

A análise visual dos compósitos pode ser observada na Figura 44. A superfície das amostras ilustrada é a que estava em contato com o molde, uma vez que foi onde se observaram diferenças entre os traços.

A partir das análises visuais, foram atribuídas notas máximas para os traços com 10% e 20% de areia, assim como já fora atribuído nota 5,00 para o traço T.20%CA no item 4.1.3. Para os traços com 30% e 40% de areia, foi definida nota 4,00, pois, como pode-se observar nos detalhes em vermelho, o aspecto deles ficou mais heterogêneo, apresentando algumas marcas escuras. Já o traço com 50% de areia recebeu a menor nota, uma vez que, além de apresentar as mesmas manchas observadas nos traços com 30% e 40%, também foi observado que o material sofria com desagregação ao ser manuseado. As notas são apresentadas na Tabela 34.

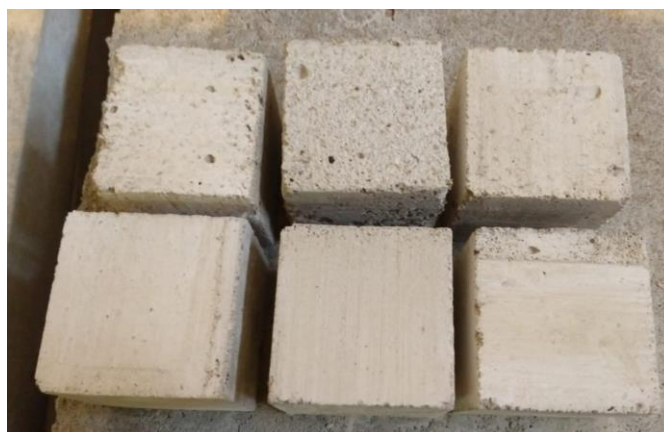
Figura 51 – Amostras após 365 dias em ambiente interno
(Elaboração própria)

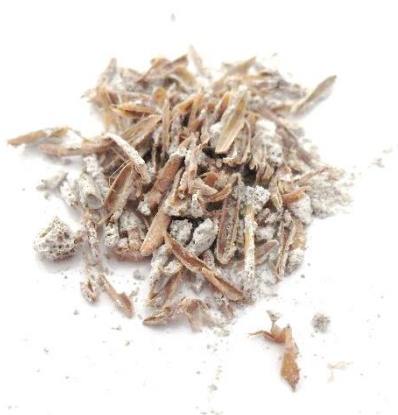
Após a ruptura das amostras, foram extraídas as cascas dos Compósitos. A Figura 53 ilustra a condição que ela foi extraída. Como o aspecto de todas as fibras foi similar (365 dias em câmara úmida, em ambiente interno, em ambiente externo e 56 dias em banho-maria), optou-se por fazer apenas uma ilustração.

Figura 53 – Casca de Arroz extraída do Compósito

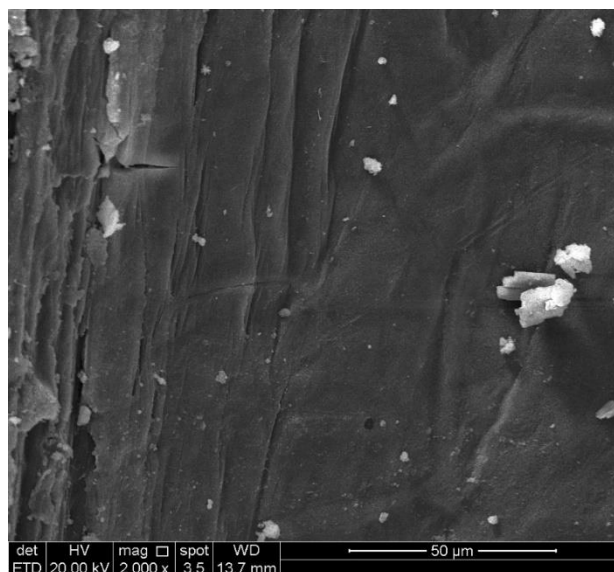
Figura 67 – Casca retirada do Compósito ampliação de 2000 vezes (Elaboração própria)

Como as fissuras apresentam dimensões muito pequenas, foi gerada ampliação de 2000 vezes da superfície interna da casca extraída do Compósito após 365 dias para verificar se a fissura também poderia ser observada na superfície interna, o que indicaria se a degradação estrutural ocorre em toda a seção transversal. A Figura 67 ilustra a superfície interna da casca.

Ao analisar a superfície interna da casca, pode-se verificar que não há evidência de que as fissuras observadas na superfície externa contemplem toda a espessura da casca. Conforme pode-se verificar na Figura 67, não existem fissuras aparentes na superfície interna da fibra.

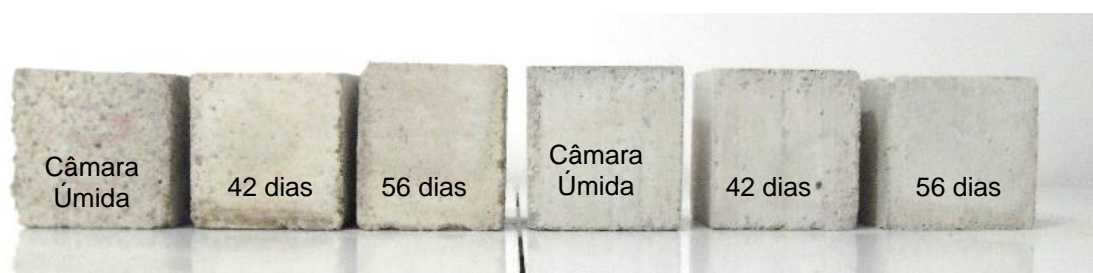
Figura 95 – Amostras após tratamento em NaOH
(Elaboração própria)

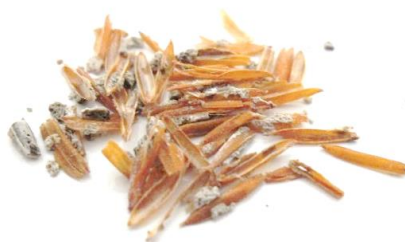
Figura 96 – Casca de Arroz do Compósito que ficou 56 dias em NaOH (Elaboração própria)

A Figura 96 ilustra as cascas extraídas do Compósito e utilizadas para as análises microestruturais. Todas as análises micro foram realizadas na sequência dos ensaios mecânicos e foram feitas a fim de melhorar o entendimento dos resultados obtidos e possibilitar uma leitura mais completa das influências da casca de arroz em materiais cimentícios após sua degradação.

As análises de microscopia eletrônica de varredura foram realizadas nas cascas extraídas das amostras que permaneceram por 56 dias em solução alcalina (Figura 96). Para analisar detalhadamente qual foi a influência conjunta da matriz cimentícia e da solução de hidróxido de sódio na casca de arroz, foram feitas imagens em microscopia eletrônica de varredura utilizando diferentes configurações.

A degradação observada nas fibras ilustradas na Figura 98 tem influência química, comprovada a partir das análises de DRX e FRX. No entanto, é pertinente considerar que parte das fissuras e do desprendimento de algumas fibras seja de origem mecânica, visto que, visualmente, foi verificado que a casca reduz a retração da matriz cimentícia e reduz a fissuração decorrente de mudanças de temperaturas. Ambas as situações destacadas geram esforços internos de tração na casca de arroz, o que pode contribuir na geração das fissuras que são observadas na ampliação da imagem em 200X (Figura 98) e não na imagem em escala macro (Figura 96).

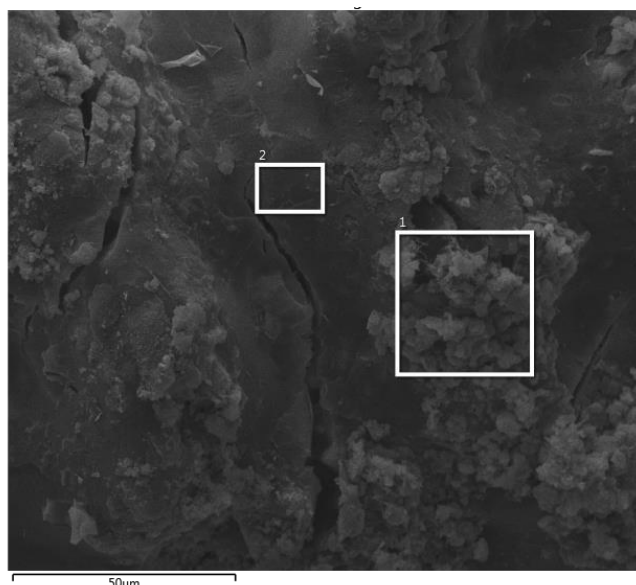
Figura 104 – Microanálise da superfície externa da casca de arroz extraída do Compósito submetido a solução de hidróxido de sódio (Elaboração própria)

Para incrementar as análises e dar maior elucidação aos resultados obtidos nos ensaios de difração de raios x e fluorescência de raios x, foi realizada espectroscopia por energia dispersiva na superfície externa da casca extraída do Compósito (Figura 104).

A casca extraída de amostras que permaneceram em solução de hidróxido de sódio tem a superfície externa e as áreas de leitura destacadas na Figura 104. As leituras obtidas nessas áreas estão apresentadas na Tabela 72.

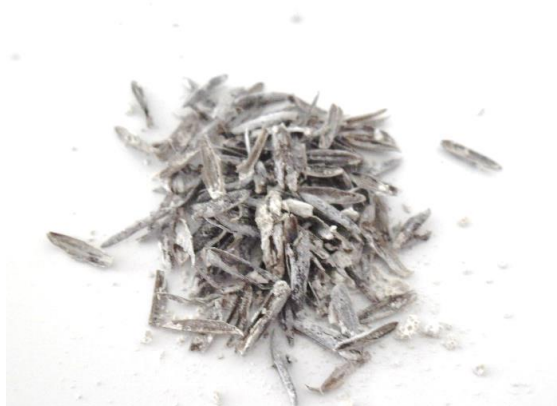
Figura 109 – Casca de Arroz do Compósito que ficou 42 dias em H_2SO_4
(Elaboração própria)

Para realização das análises microestruturais, a casca de arroz foi extraída das amostras que permaneceram por 42 dias na solução ácida, porque foram as amostras que apresentaram maior estado de degradação e que foram ensaiadas mecanicamente. A Figura 109 ilustra a condição das fibras após o ataque ácido no Compósito, como pode-se observar elas ficaram escuras.

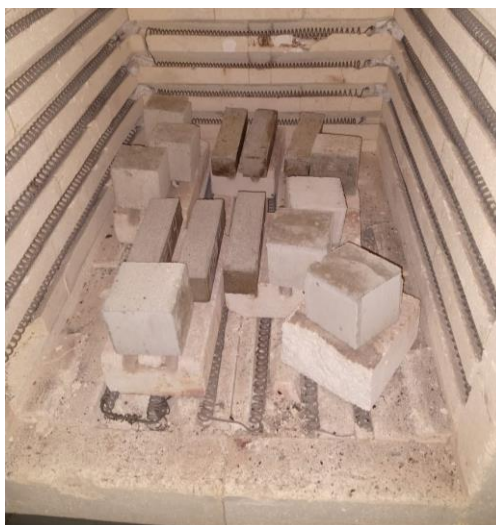
Figura 121 – Amostras dispostas em forno mufla para ataque térmico

O ataque térmico nas amostras cúbicas e prismáticas foi realizado conforme descrito no item 3.2.11.2. A Figura 121 ilustra as amostras colocadas na mufla, todas elas foram colocadas sobre materiais refratários para não ficarem em contato com as resistências. Para reduzir a variação nos resultados devido à posição das amostras, elas foram colocadas intercaladas, isto é, metade das amostras do Compósito foi colocada no fundo da mufla e metade na frente (próximo à porta), mesmo procedimento adotado para as amostras do Traço Referência.

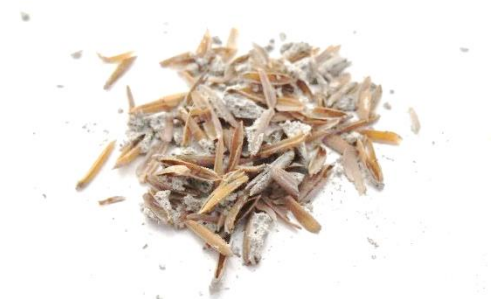
Figura 122 – Casca de Arroz do Compósito submetido a 100°C
(Elaboração própria)

Para a verificação das resistências mecânicas, foram ensaiadas três amostras cúbicas e três amostras prismáticas de cada traço para cada temperatura. Nas amostras submetidas a 100°C, não foi observada deterioração aparente para nenhum dos traços, a casca foi extraída e ficou com a aparência ilustrada na Figura 122.

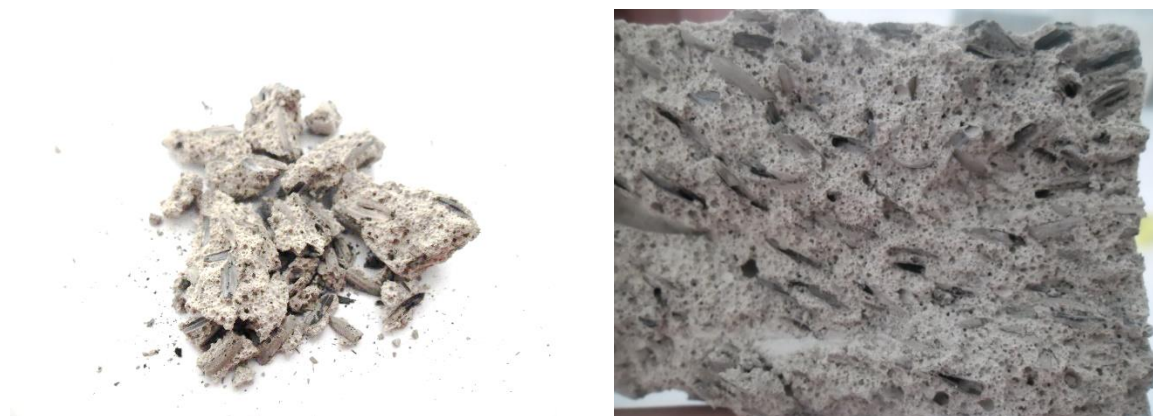
Figura 123 – Casca de Arroz do Compósito submetido a 300°C
(Elaboração própria)

Para as amostras submetidas a 300°C, observou-se que as amostras do Traço Referência sofreram fissuração superficial, enquanto o Compósito permaneceu íntegro. Mesmo assim, ao romper as amostras do Compósito, verificou-se que a casca havia se solidificado, não sendo possível extraí-la da matriz, e sua cor escureceu. A Figura 123 ilustra a condição do Compósito após exposição a 300°C por 60 minutos.

A identificação das fases características do cimento Portland indica que houve a degradação completa da casca já aos 300°C, mesmo estando protegida pela matriz cimentícia. Tal fato ainda é corroborado pela Figura 123, em que é possível identificar a deterioração da casca pelo aspecto visual.

O elevado teor de óxido de cálcio observado para temperatura de 300°C é proveniente da matriz cimentícia e foi identificada em maior quantidade quando comparada às outras fibras visto que a calcificação da casca não permitiu a separação mais eficiente da matriz, conforme pode-se visualizar na Figura 123. Assim como nas demais análises, a composição química verificada na fluorescência de raios x converge com os elementos químicos identificados na difração de raios x.

Conforme destacado na Figura 123, os compósitos que foram submetidos à temperatura de 300°C durante 60 minutos com aquecimento de 1°C por minuto foram calcificadas. Diante disso, a extração completa dela da matriz para geração das imagens em microscopia eletrônica ficou inviável e, portanto, as imagens geradas apresentam junto das cascas grandes partículas cimentícias.

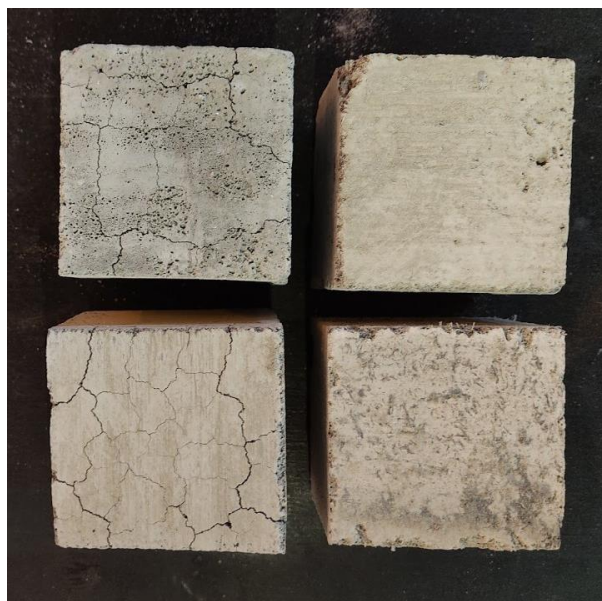
Figura 124 – Amostras Referência (à esquerda) e Compósitos (à direita) após uma hora na mufla a 650°C
(Elaboração própria)

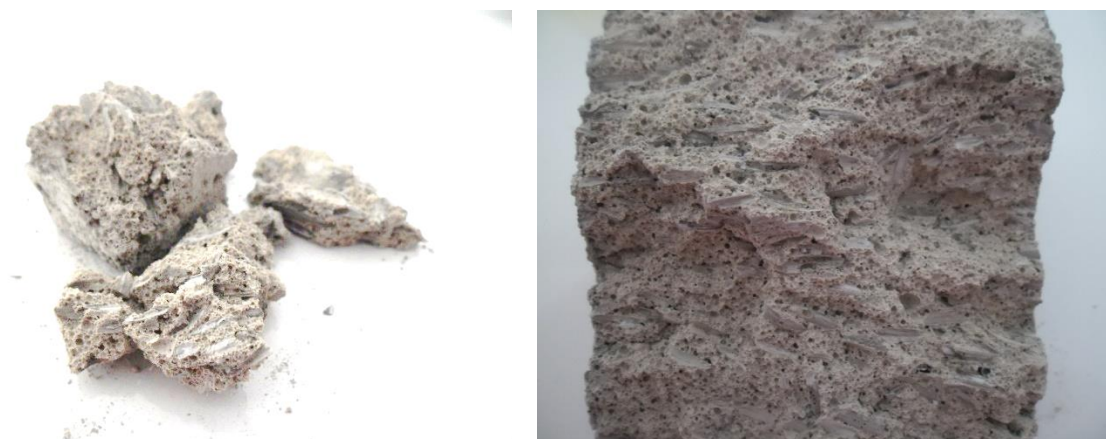
Figura 125 – Casca de Arroz do Compósito submetido a 650°C
(Elaboração própria)

Em relação ao estado das fibras vegetais (casca de arroz), verificou-se que elas foram calcificadas e não foi possível realizar uma extração completa da matriz, o aspecto visual delas confundia-se com material cimentício. Diferentemente das fibras dos compósitos submetidos a 300°C, as fibras submetidas a 650°C ficaram com coloração clara, conforme pode-se observar na Figura 125.

Como esperado, os óxidos identificados e apresentados após exposição aos 650°C que estão em maior quantidade foram o óxido de cálcio e o dióxido de silício. Em relação à comparação com o percentual do dióxido de silício identificado na temperatura de 300°C (Tabela 93), não é possível afirmar se houve uma diferença significativa, visto que a diferença de percentual foi de apenas 2,08%. Sobre o óxido de cálcio, novamente, o percentual identificado teve aumento significativo proveniente da matriz cimentícia. Isso foi ocasionado pela impossibilidade de separar as fibras integralmente, uma vez que foram calcificadas após a exposição na temperatura de 650°C (Figura 125).

A primeira imagem analisada ilustra o estado da casca após sua calcificação, assim como constatado na Figura 125, pode-se verificar, na Figura 139, que houve enrijecimento da fibra, uma vez que prevalecem pontos quebradiços (destacados em vermelho) sobre as fissuras, as quais eram recorrentes nas cascas analisadas nos outros ensaios de durabilidade.
