UNIVERSIDADE FEDERAL DO RIO GRANDE DO SUL
ESCOLA DE ENGENHARIA
CURSO DE ENGENHARIA CIVIL

**A IMPORTÂNCIA DO ACOMPANHAMENTO TÉCNICO EM
OBRAS DE PEQUENO PORTE: UM ESTUDO DE CASO**

Trabalho de Conclusão de Curso apresentado à Comissão de
Graduação do curso de Engenharia Civil da Escola de
Engenharia da Universidade Federal do Rio Grande do Sul,
como parte dos requisitos para obtenção do título de Engenheiro
Civil

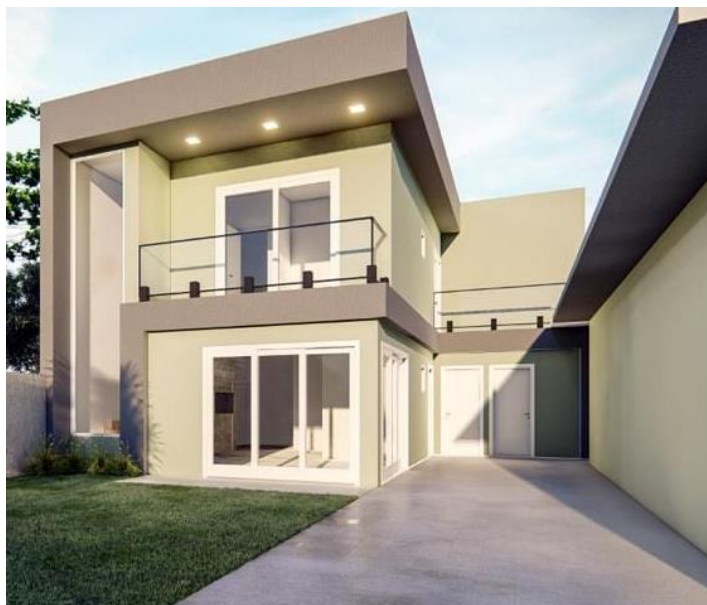
Figura 5 - Imagem renderizada do projeto

Na figura 5, é apresentada imagem renderizada do projeto e, as demais imagens, referem-se as diversas fases de acompanhamento, conforme anteriormente descrito.

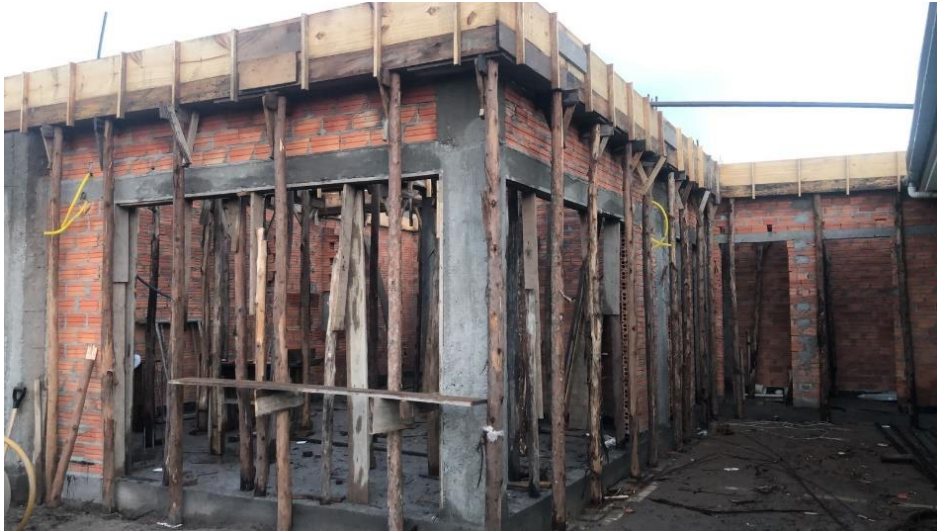
Figura 6 - Imagem de fase de acompanhamento da etapa um

1. Marcação de obra, fundações, supra estrutura até a primeira laje (incluindo concretagem da primeira laje), alvenaria do primeiro pavimento, impermeabilizações e instalações hidrossanitárias do primeiro pavimento, conforme figura 6.

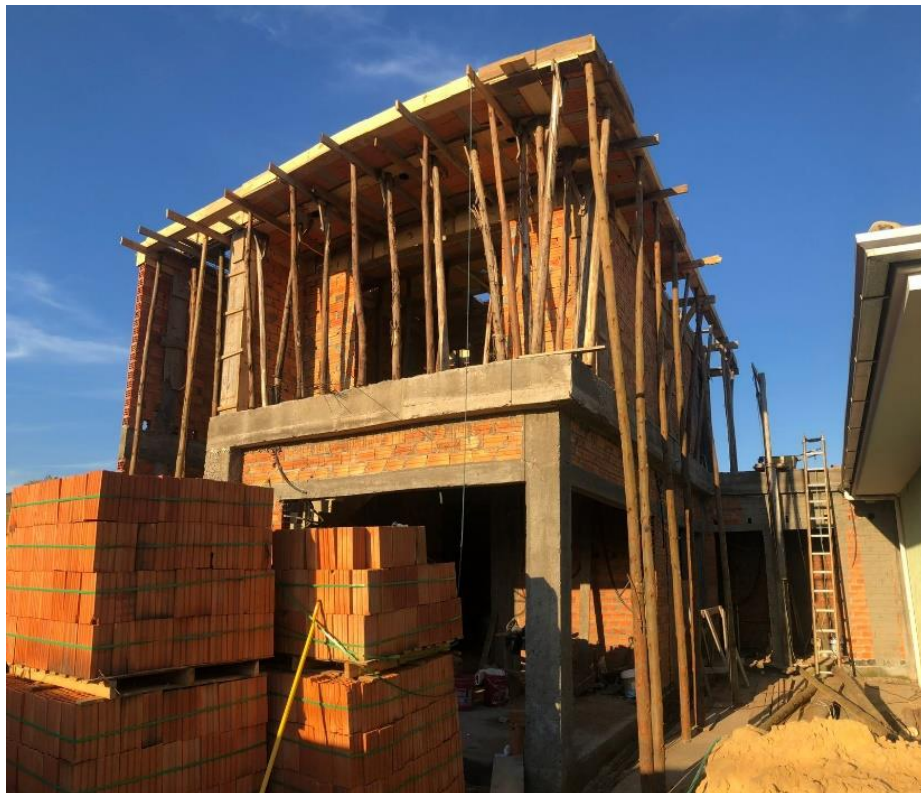
Figura 7 - Imagem de fase de acompanhamento da etapa dois

2. Supra estrutura do segundo pavimento e laje de cobertura, alvenaria do segundo pavimento e platibandas, telhados e rufos, escada em concreto, instalações hidrossanitárias do segundo pavimento e reservatório caixa d'água, conforme figura 7.
3. Chapisco e reboco externo e interno, revestimento de parede interna com aplicação calfino, instalação de porcelanatos, impermeabilizações de fachada e aberturas, instalação de esquadrias em PVC do primeiro pavimento e instalações de pedras pingadeiras, conforme figura 8.
4. Demais atividades para a finalização da obra ainda não foram executadas, conforme figura 9.

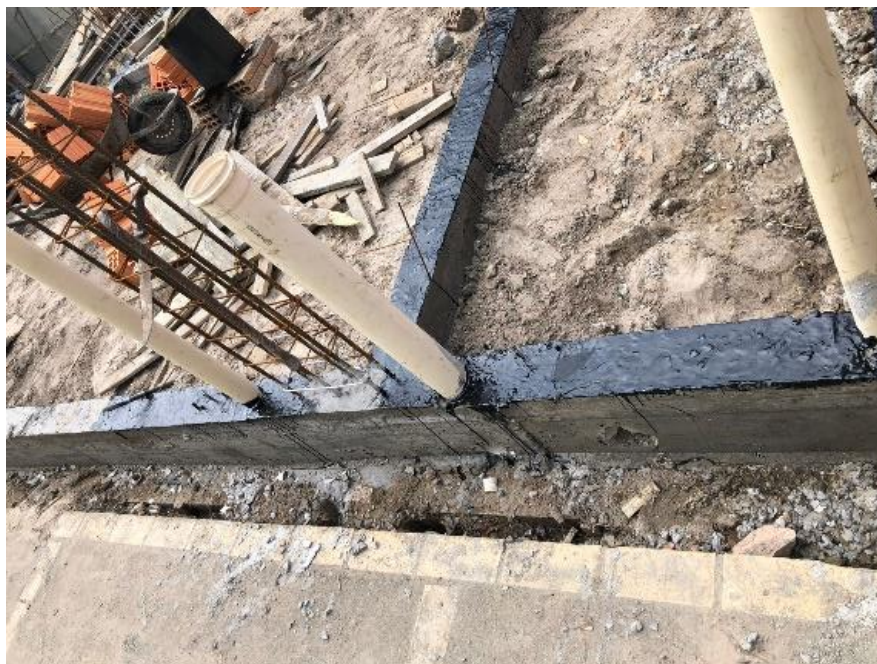
Figura 12 - vigas baldrames com impermeabilização incompleta

Ainda na fase de fundações, quando foram realizadas as impermeabilizações dos baldrames, nem todas as interfaces deste elemento estrutural com o solo foram impermeabilizadas. Deixando assim o sistema fragilizado e suscetível ao surgimento de patologias. Vejamos na figura 12 o referido problema:

O surgimento da patologia ao qual foi acima referida, é denominada popularmente como “mofo de rodapé”. Este fenômeno é resultado do efeito da umidade do solo, agindo por ascensão por capilaridade, e se revelando nas superfícies das alvenarias. Este tipo de patologia costuma ocasionar desconforto visual e danos à saúde, além de depreciação do patrimônio dentre outras perdas.

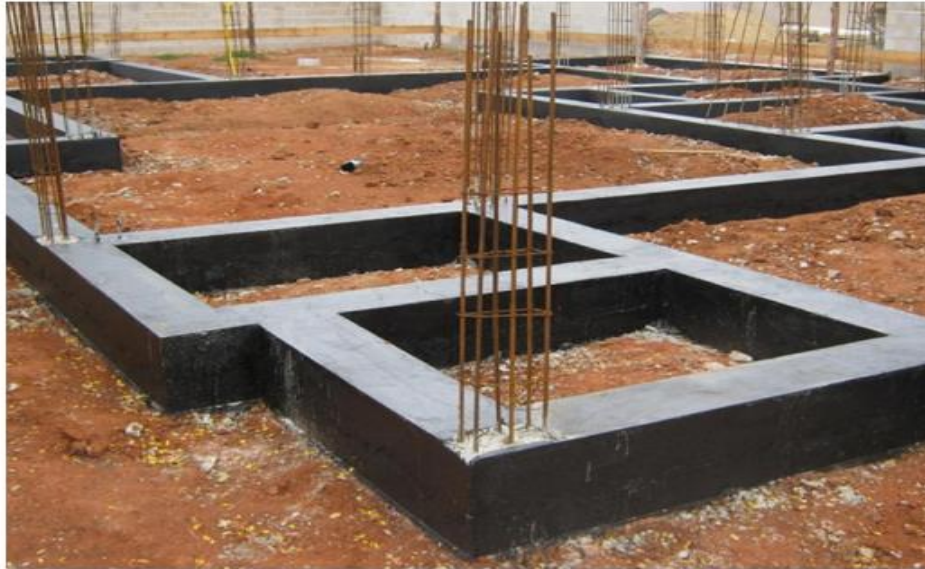
Figura 13 - Imagem da correta impermeabilização do baldrame

Figura 1: Viga baldrame impermeabilizada

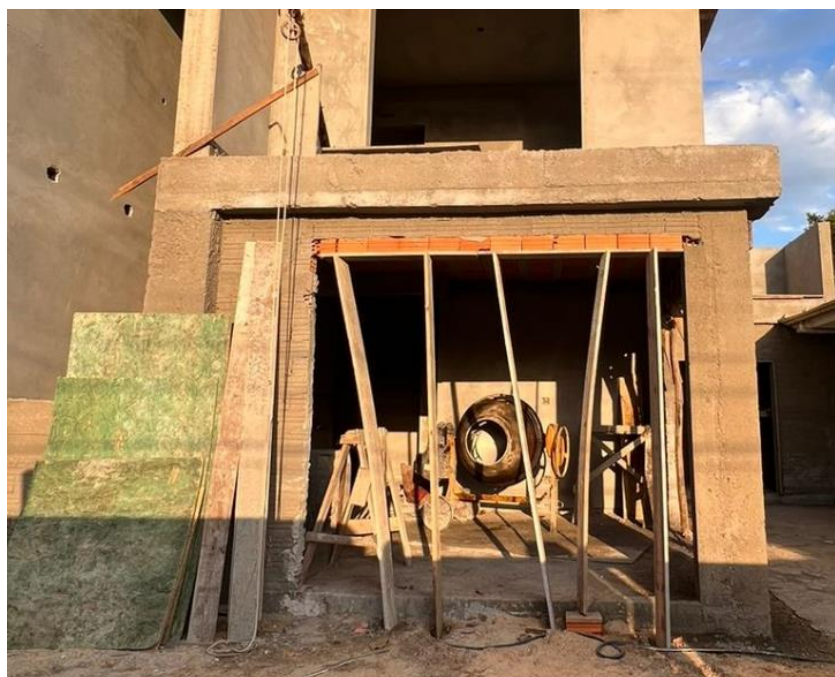
Figura 14 - Retrabalho para correção de cotas em abertura com a remoção da verga

Para fins de entendimento, verga e contra verga são elementos estruturais, na alvenaria, que funcionam como pequenas vigas para distribuir cargas e tensões em vãos. As vergas ficam na parte de cima de portas, por exemplo, janelas e outras aberturas. Já, a contra verga fica debaixo das mesmas. (BRANDÃO; LOPES; SILVA, 2022).

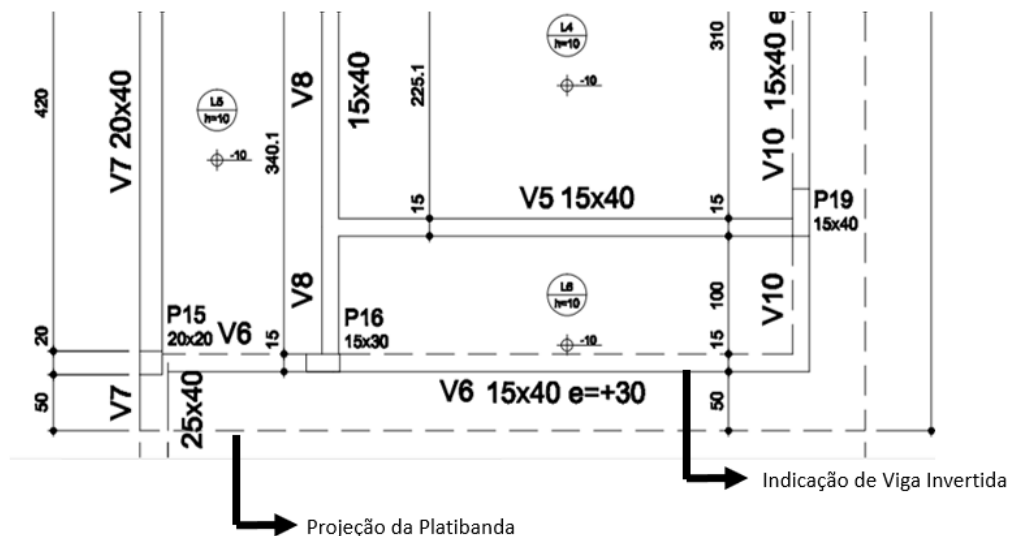
Figura 15 - imagem do projeto

A imagem 15 acima demonstra a indicação de viga invertida desenhada em projeto. Já a figura 16 inserida neste trabalho, mostrará a peça estrutural em questão discutida, vista da parte superior da obra que está sendo aqui analisada:

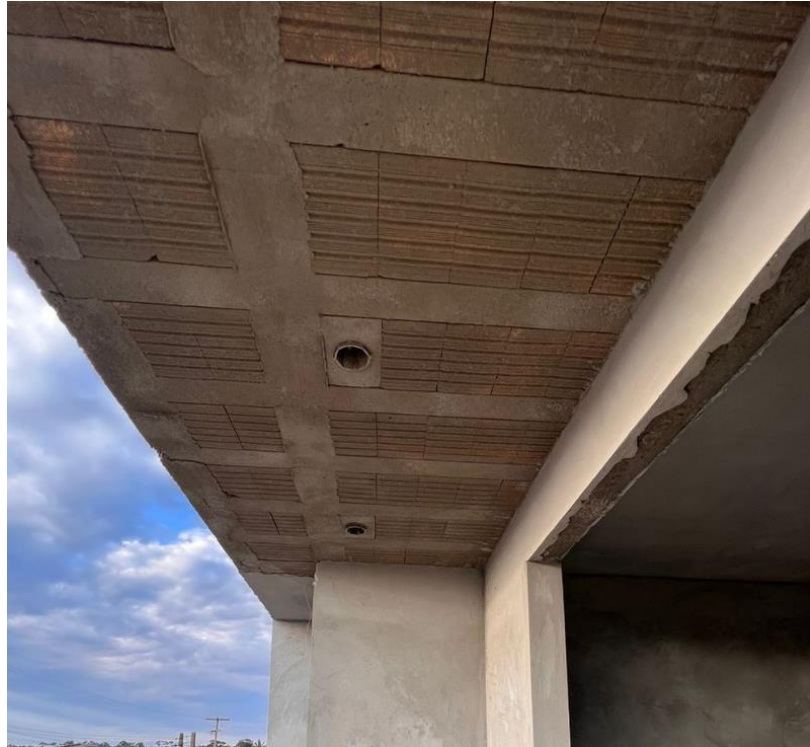
Figura 18 - elemento estrutural de vigamento invertido - vista inferior

Na figura 18, segue a vista inferior da estrutura, na qual é possível visualizar os elementos de vigotas, transpassando diretamente o vigamento, sem ancorar de maneira efetiva na parte inferior da mesma. As vigotas deveriam estar posicionadas na parte superior dos barramentos inferiores da viga invertida, mas, ocorre justamente o contrário. O elemento invertido está posicionado diretamente acima.

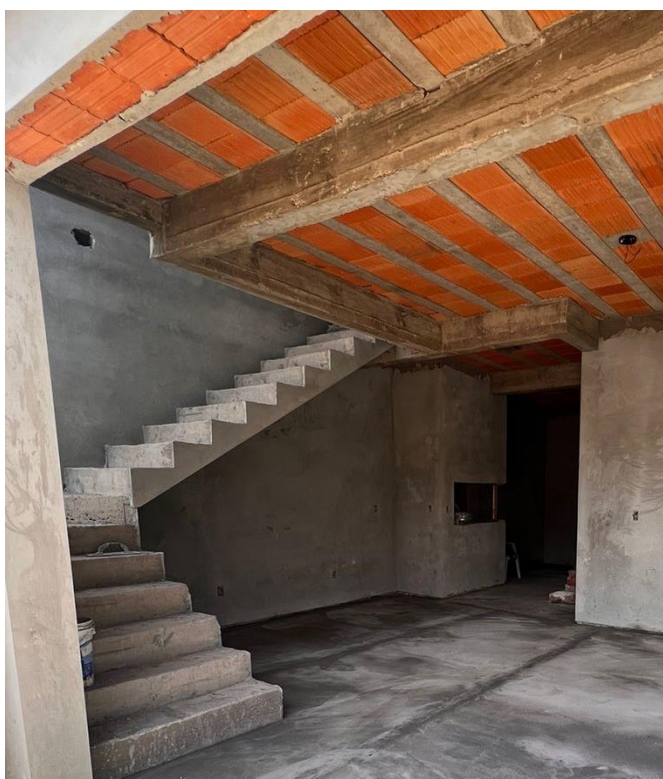
Figura 21 - viga estrutural com redução de seção

Após ilustrado o problema, a figura 21 anexada a seguir é uma fotografia feita pelo autor retratando a redução do elemento estrutural de viga já mencionado.
